**Informe Técnico N° A7614**

# **EVALUACIÓN DE PELIGRO GEOLÓGICO POR MOVIMIENTOS EN MASAS EN LA COLINA SANTA APOLONIA**

***Distrito Cajamarca  
Provincia Cajamarca  
Departamento Cajamarca***

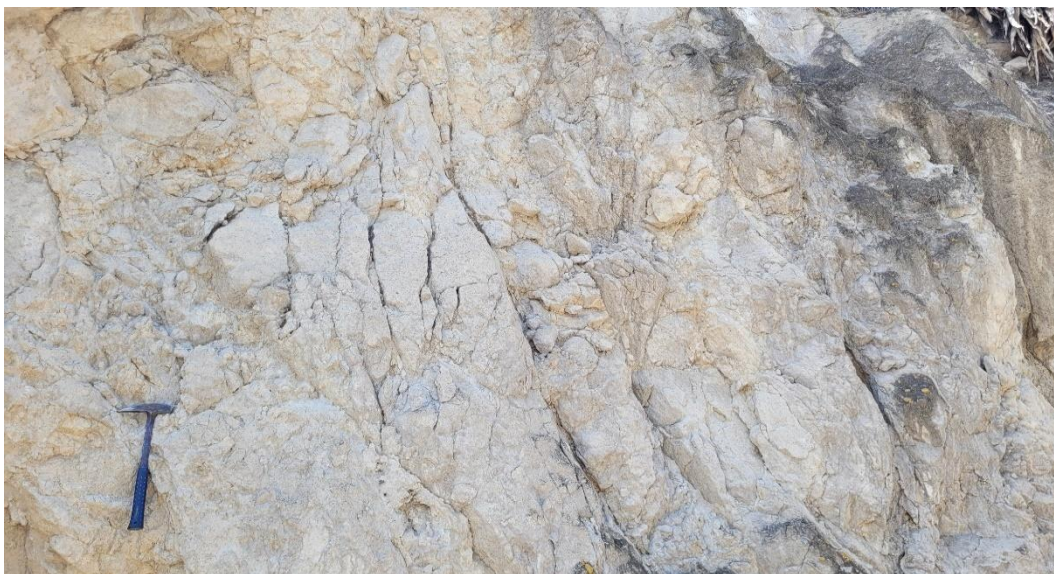
**Fotografía 1.** Se observa traquita volcánica, compuesta por plagioclasas y sanidina, el macizo se encuentra medianamente a muy fracturado y moderadamente meteorizado, La roca a simple vista se aprecia muy susceptible a la descomposición o meteorización física y química.

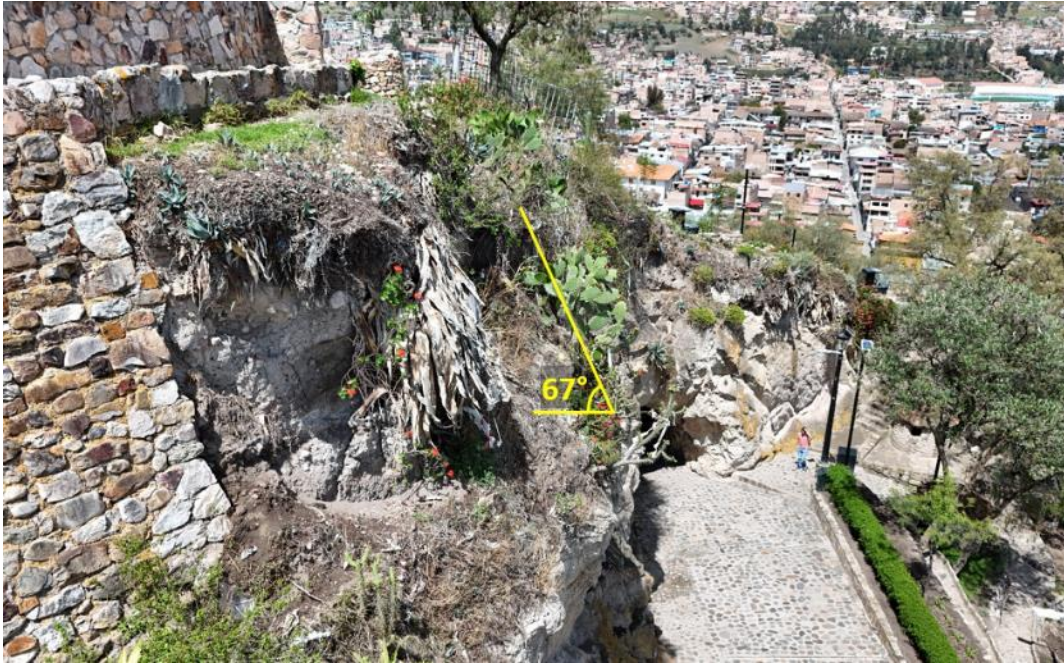
En la zona evaluada la pendiente varía de terreno llano ( $<1^\circ$ ) a pendiente moderada ( $5^\circ$  a  $15^\circ$ ) identificados en la parte superior de la colina; terrenos con pendiente fuerte ( $15^\circ$  a  $25^\circ$ ) a pendiente muy escarpada ( $>45^\circ$ ), en la ladera, donde se desencadenaron los derrumbes (figura 4, mapa 2).

**Figura 4.** Pendiente de ladera  $>45^\circ$  en el flanco derecho de la colina Santa Apolonia, donde se originan los derrumbes.

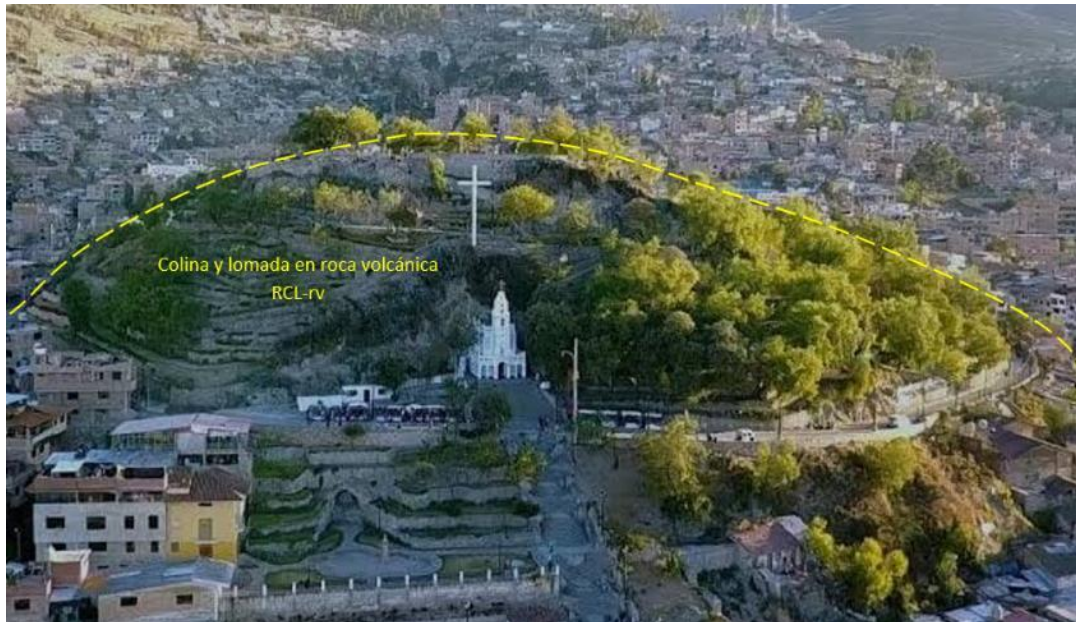
**Figura 5.** La geoforma del sector evaluado corresponde a colina en roca Volcánica (RC-rv).

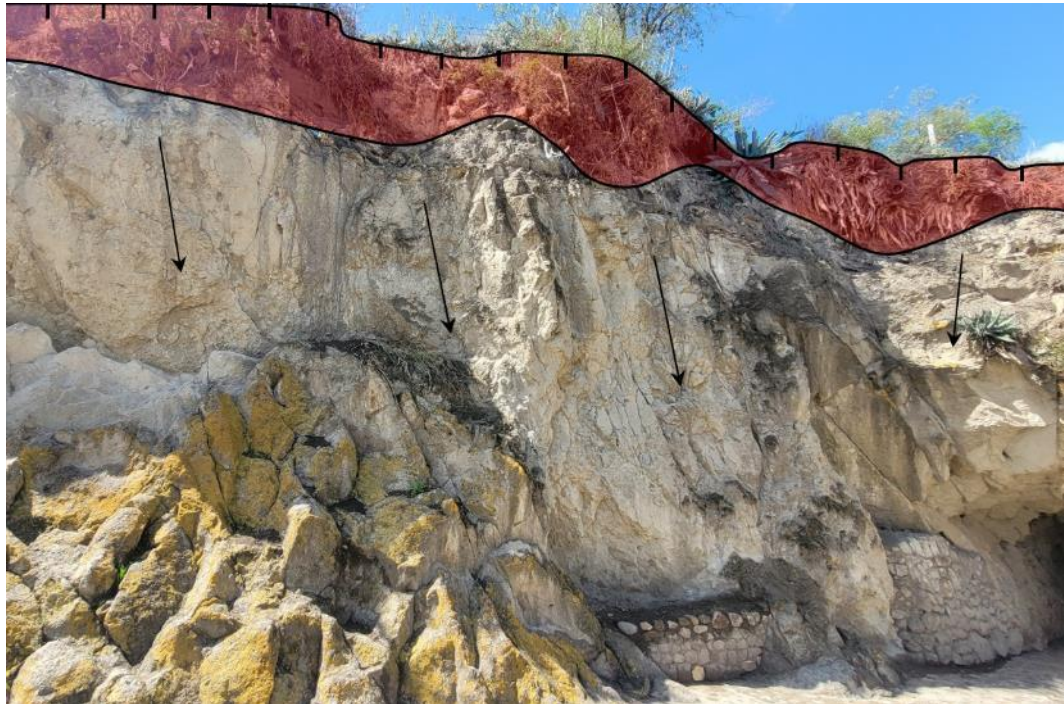
El evento se ubica sobre un macizo de roca volcánica, muy fracturada y moderadamente meteorizada (figura 5), la zona de arranque tiene una longitud de 38 m y altura de 12 m (figura 6).

**Figura 5.** Derrumbe sobre un macizo de roca volcánica la cual se encuentra muy fracturada y moderadamente meteorizada.

- a. Desquinchar la ladera con el acompañamiento y la orientación de un especialista. Al no realizarse de manera adecuada, podría fracturar el macizo rocoso y originar nuevos derrumbes y caída de rocas.
- b. Implementar un sistema de drenaje y riego por goteo en las plantas ornamentales que se encuentran en toda la colina, para evitar la retención de agua, evitando la acelerada meteorización de la roca.
- c. En el túnel realizar un estudio geotécnico a detalle, que permita determinar las medidas de mitigación a corto y largo plazo, para evitar la caída de rocas.

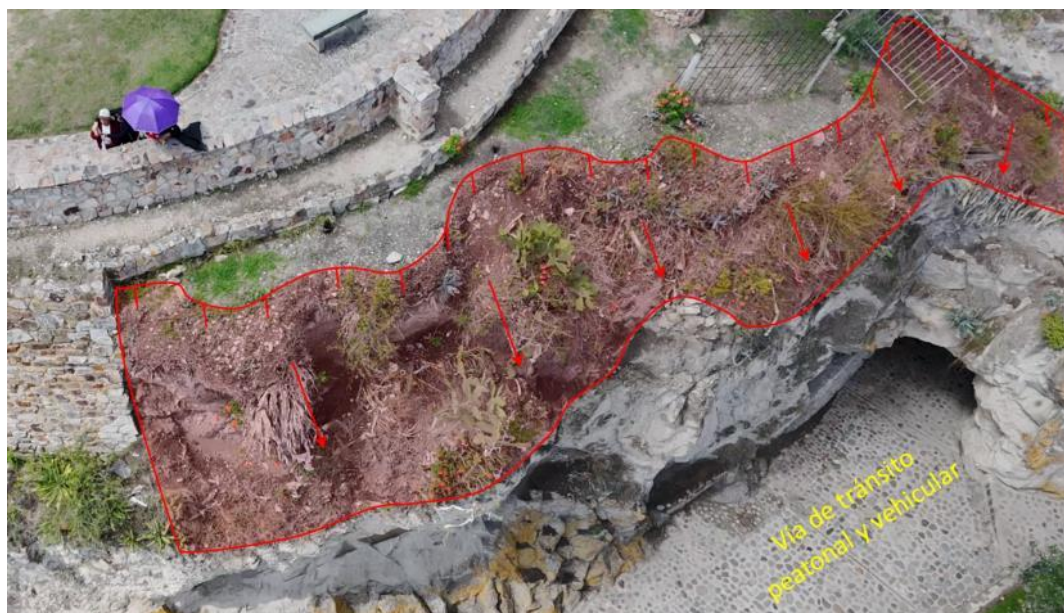
**Figura 6.** Vista aérea de la zona de arranque del derrumbe (relleno antrópico), se observa la dirección del material en dirección a la vía de tránsito de vehículos y personas en la parte baja.

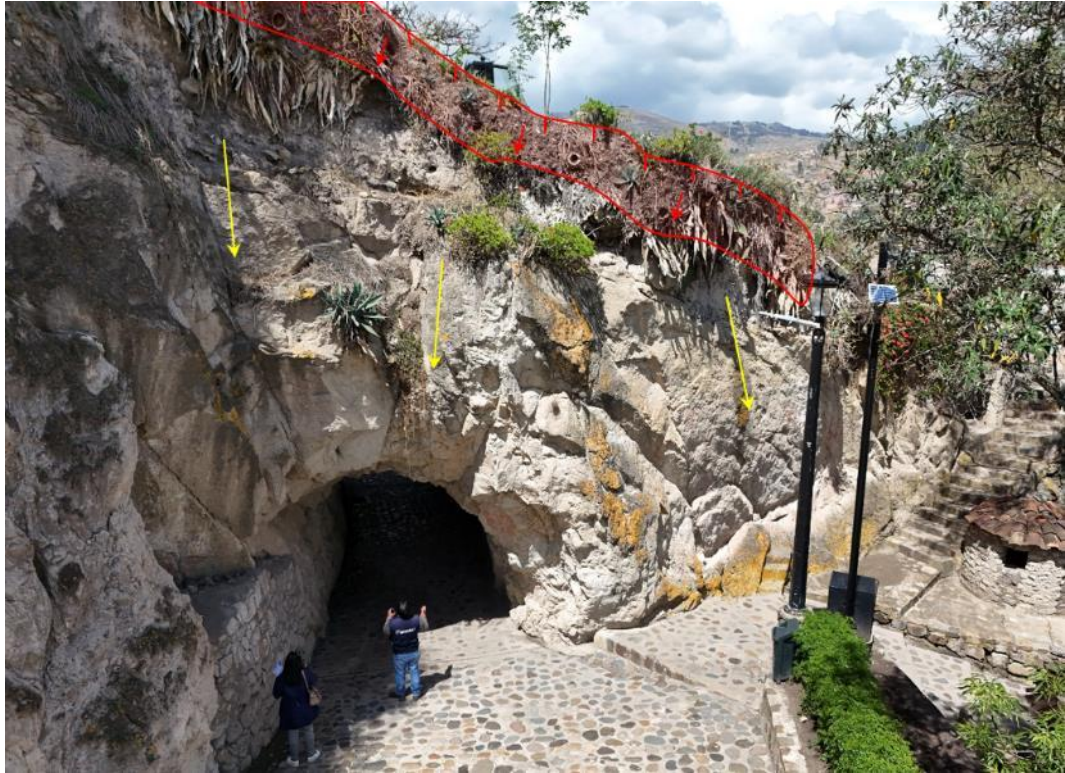
En el derrumbe se origina por el movimiento del relleno antrópico y fragmentos de roca con diámetro de hasta 0.15 m aproximadamente (figura 7), el desplazamiento de este material puede afectar a personas y vehículos que transitan en la parte baja del sector evaluado.

En el relleno antrópico conformado por limos arcillas (material orgánico), el riego excesivo de las plantas (inundación), permite que el agua se retenga sobre el material antrópico, y se infiltre por las fracturas de la roca. Esto contribuye con la inestabilidad de la roca volcánica.

**Figura 7.** Se observa la zona de arranque del derrumbe (relleno antrópico), en dirección a la vía de tránsito de vehículos, personas y en la entrada del túnel.

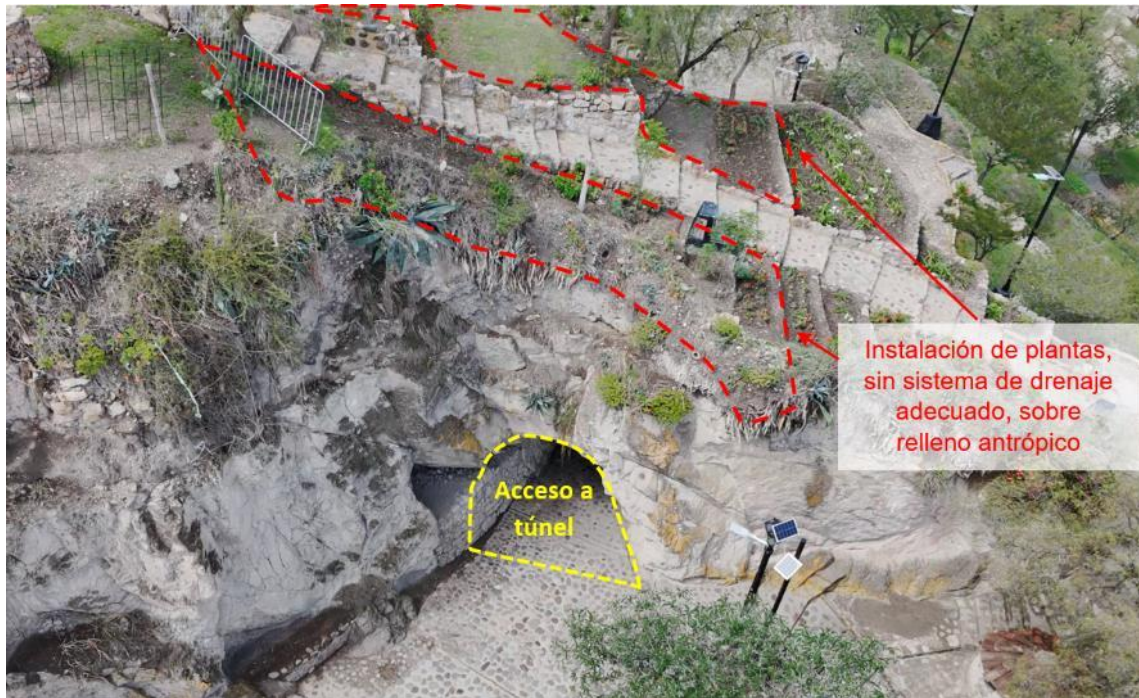
**Figura 8.** Vista aérea de la zona de arranque del derrumbe (relleno antrópico), se observa la dirección del material en dirección a la vía de tránsito de vehículos y personas en la parte baja.

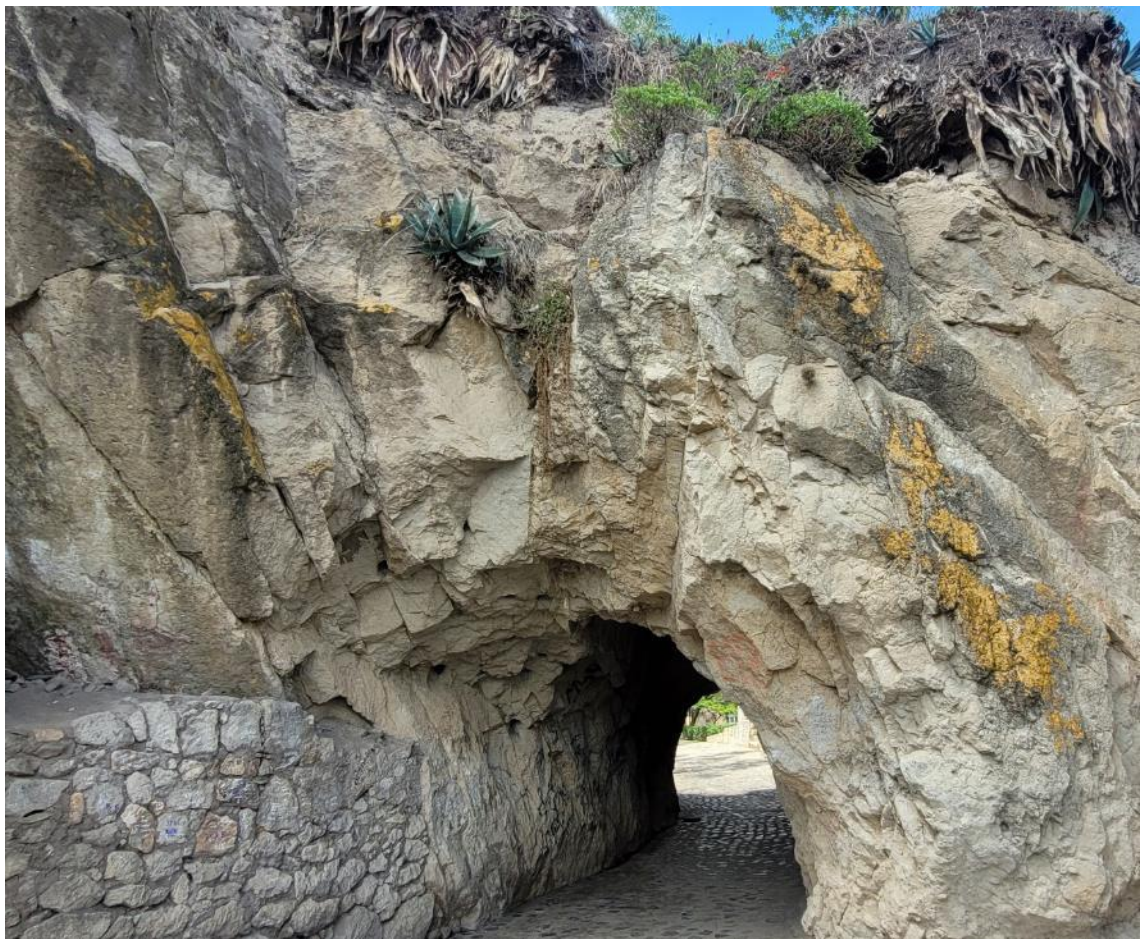
El macizo rocoso, se presenta medianamente a muy fracturado, ligeramente meteorizado, con presencia de diaclasas, en diferentes direcciones.

- Altura de arranque: de 2.30 a 3.5 m.
- Tipo de rotura: planar y en cuña.
- Forma de zona de arranque: discontinua.
- Agrietamientos: con longitudes de 0.1 a 1 m y ancho de 0.2 a 0.8 cm en todo el macizo evaluado.
- Pendiente del terreno:  $>45^\circ$ .
- Tipo de fracturas: abiertas, cerradas.

**Figura 9.** Macizo diaclasado, lado este del túnel, moderadamente meteorizado y medianamente a muy fracturado.

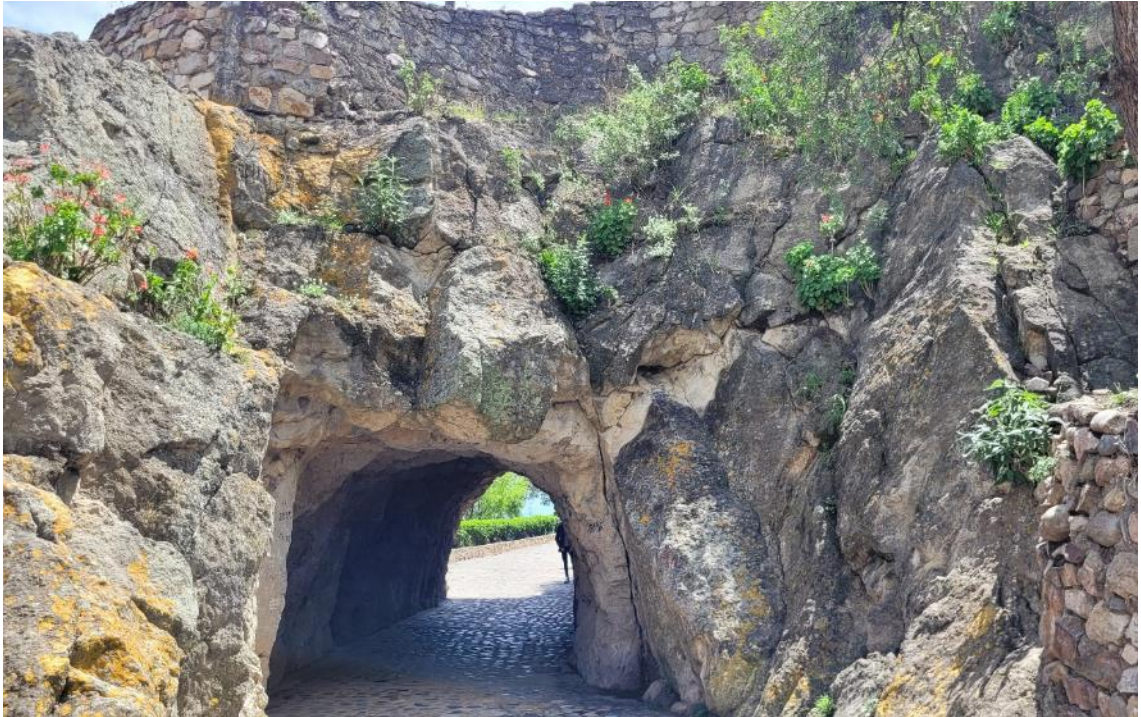
**Figura 10.** Lado oeste del túnel, moderadamente meteorizado y medianamente a muy fracturado.

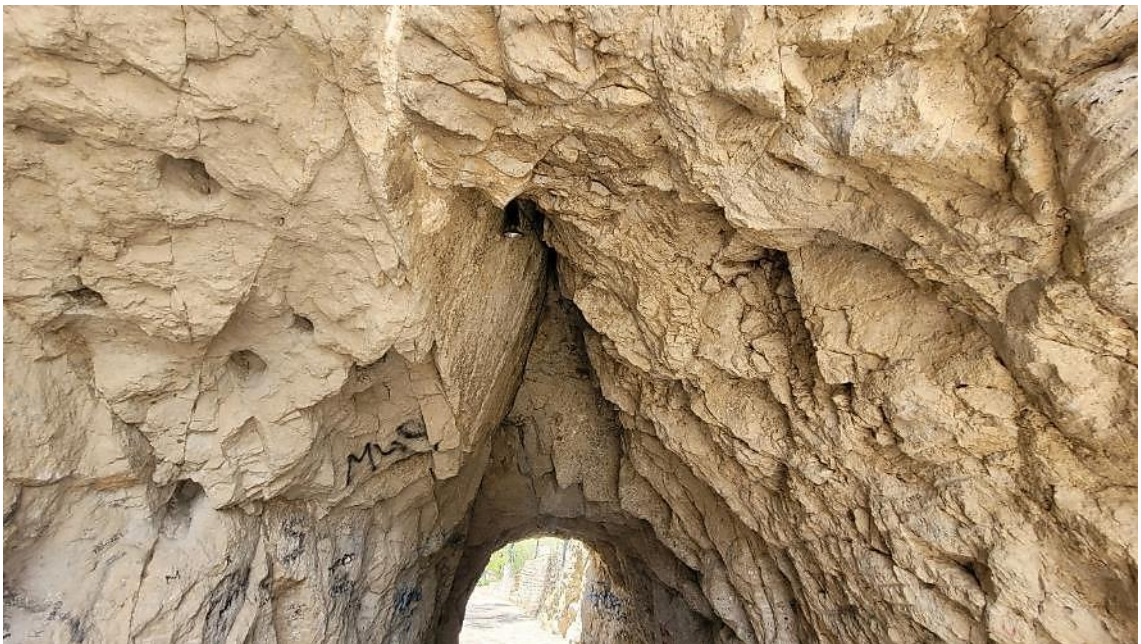
Este tipo de movimiento en masa es uno de los más rápidos, la trayectoria que siguen los bloques y la distancia que ellos puedan alcanzar dependen de la morfología del terreno, en el sector evaluado fuera del túnel (entrada lado este y oeste), las rocas sueltas pueden caer, desde una altura de 3.5 m, en dirección a la vía de tránsito vehicular y peatonal en donde transitan los turistas y pueden atentar contra su integridad física (figuras 8,9 y10); así mismo dentro del túnel en la bóveda (techo) se evidencia rocas muy fracturada con alta probabilidad de ceder cuesta abajo, desde una altura de 2.30 m (figura 11).

**Figura 11.** Bóveda (techo del túnel), se observa la roca muy fracturada.
