Informe Técnico N° A7603

# MONITOREO DEL DESLIZAMIENTO DE CAJABAMBA, PERÍODO 2022 - 2024

**MONITOREO DEL DESLIZAMIENTO DE CAJABAMBA, PERÍODO 2022 - 2024**

*Distrito y provincia Cajabamba, departamento Cajamarca*

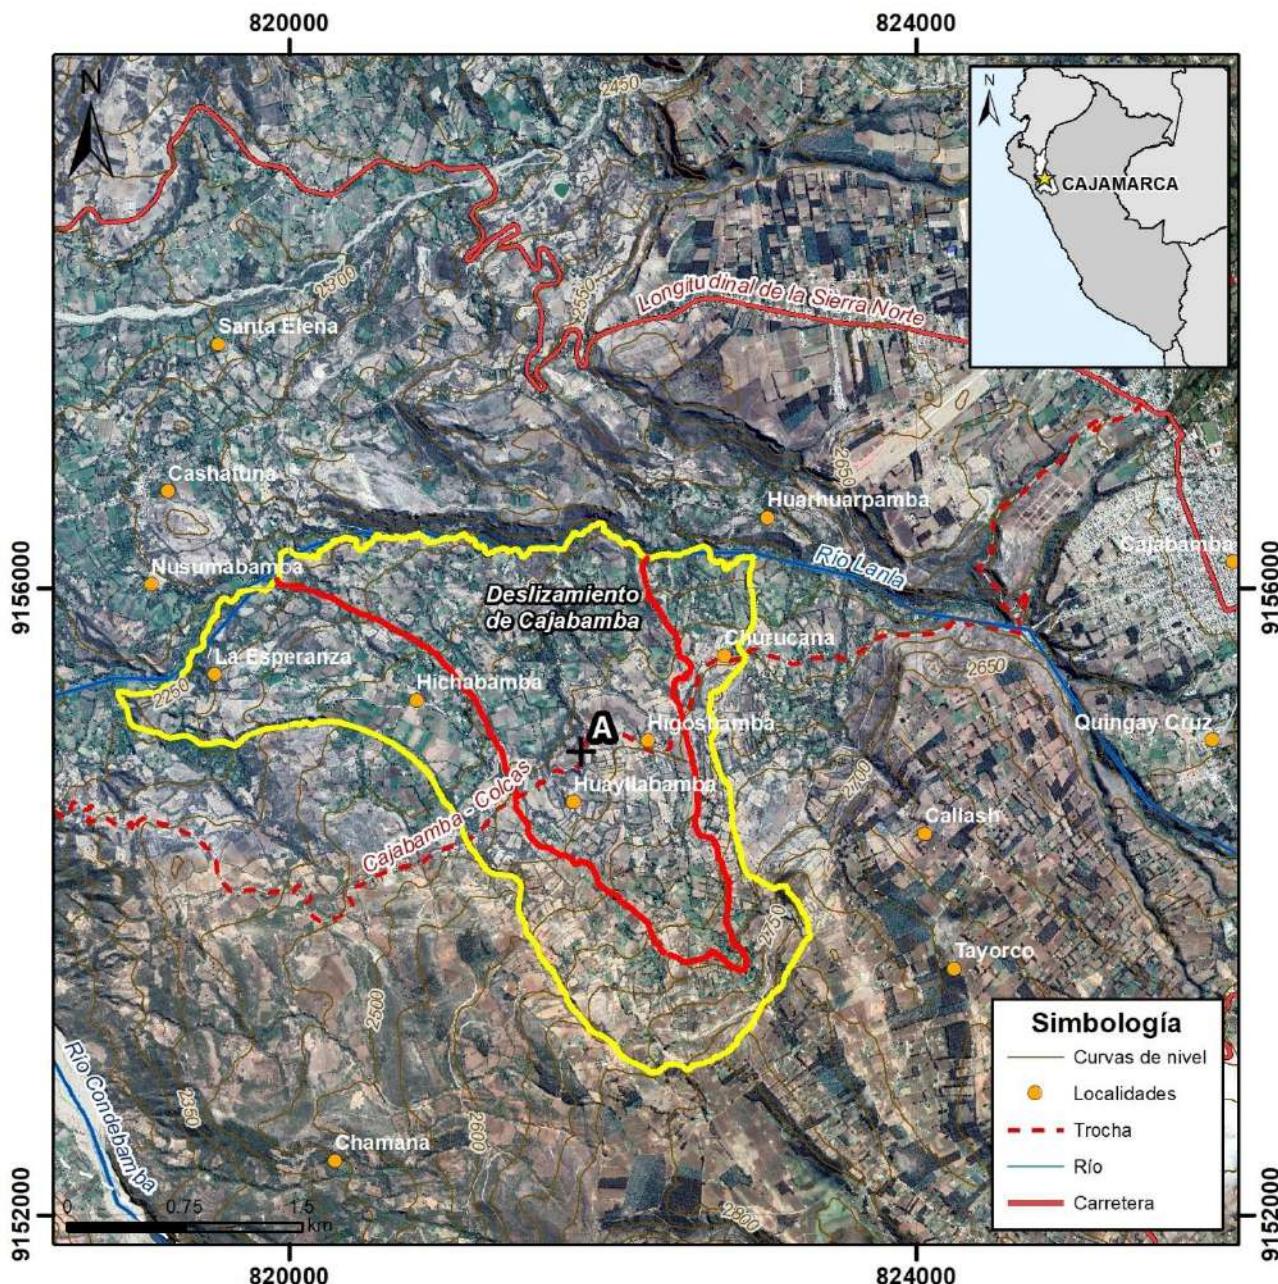
**Figura 1.** Ubicación del deslizamiento de Cajabamba. El polígono de color rojo corresponde al área reactivada durante el sismo del 2019. El polígono de color amarillo corresponde al límite del deslizamiento estudiado en el presente trabajo.

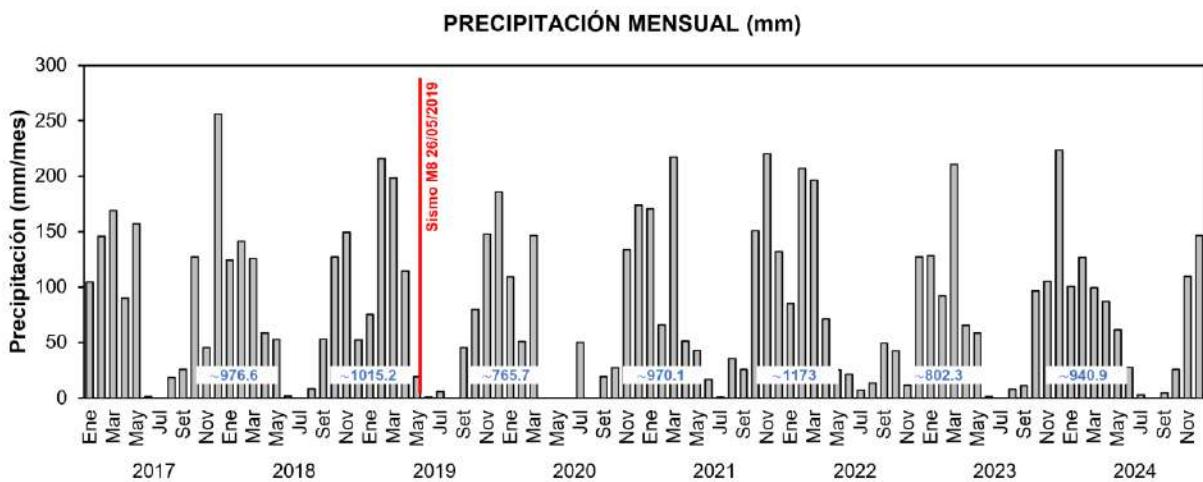
**Figura 2.** Precipitación mensual registrada por la estación Cajabamba (2017-2024). La línea roja corresponde a la fecha del sismo de Lagunas (26/05/2019).

En la figura 2 se observa la secuencia multianual de las temporadas lluviosas y secas. Se puede apreciar mayores valores acumulados en la temporada 2018-2019, así como en 2021-2022. La temporada 2019-2020 presenta los menores valores acumulados.

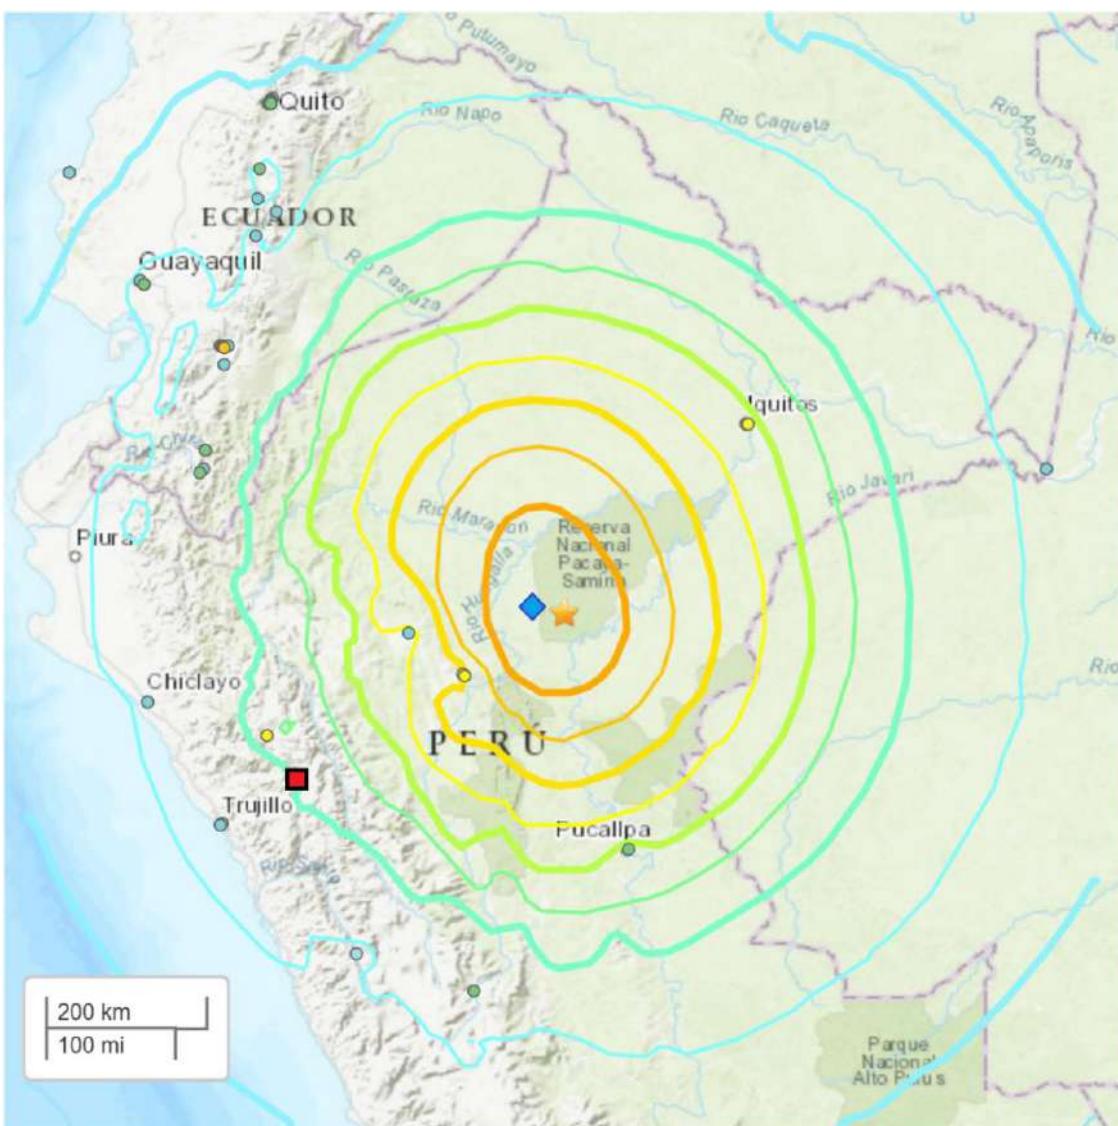
**Figura 3.** Mapa de Intensidad Macrosísmica, modificado del USGS. El cuadrado rojo representa la ubicación estimada del deslizamiento de Cajabamba. El rombo azul y estrella amarilla representan los epicentros reportados por el IGP y USGS respectivamente.

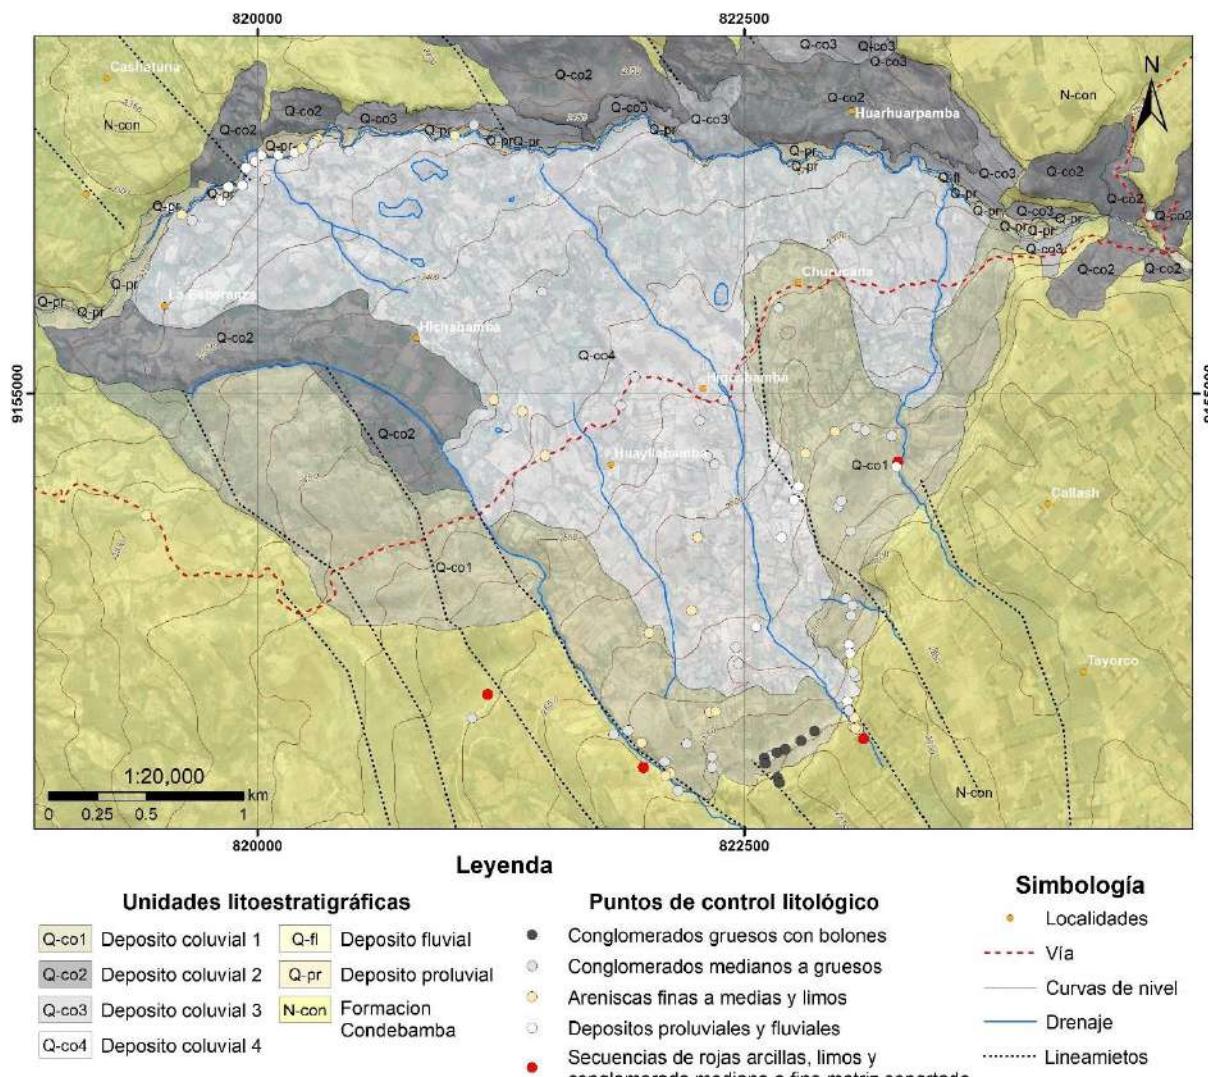
Figura 4. Geología local de la zona de estudio.

Localmente, las rocas de la Formación Condeabamba que afloran ampliamente en la zona de estudio (figura 4), están deformadas por lineamientos/desplazamientos de dirección noroeste y buzamiento suroeste relacionados a eventos geodinámicos antiguos. Esta deformación dio como resultado la disposición escalonada visible tanto al sur como al norte del deslizamiento de Cajabamba; además, habría condicionado la posterior ocurrencia de los siguientes deslizamientos que ampliaron la cuenca del río Lanla.

Al sur de la zona de estudio (figura 4), en la parte alta de Huayllabamba, se puede encontrar el nivel conglomerádico grueso de la Formación Condeabamba. Se encuentran niveles conglomerádicos con clastos de cuarcitas, areniscas y calizas clasto-soportados con cemento calcáreo, angulosos y subredondeados, de diámetros que varían entre 0.05 m a 0.4 m y en menor

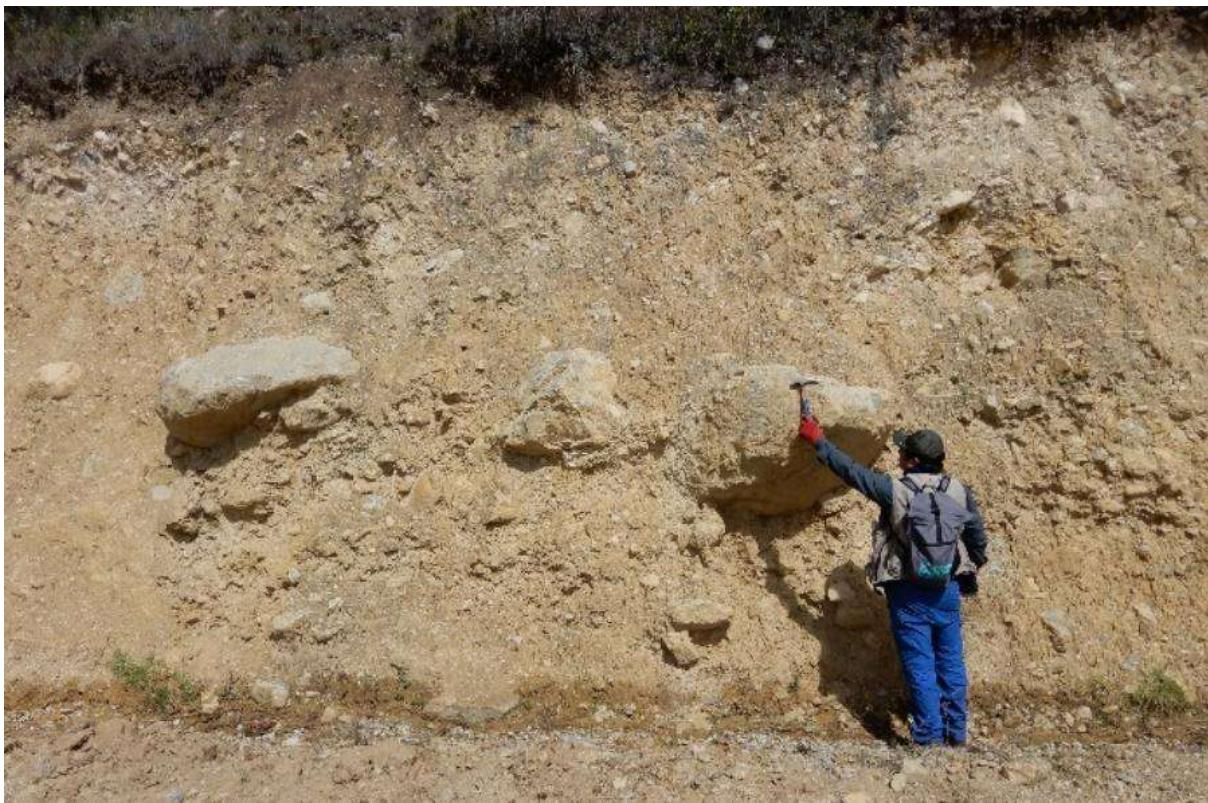
Foto 1. Conglomerados gruesos con bolones, ubicados en la parte alta de Huayllabamba.

proporción, bolones de hasta 1.5 m (foto 01). También desplazamientos verticales de azimut N 150° y buzamiento 84°, que cortan los conglomerados gruesos y desplazan paquetes más finos meteorizados, hacia el suroeste (figura 5).

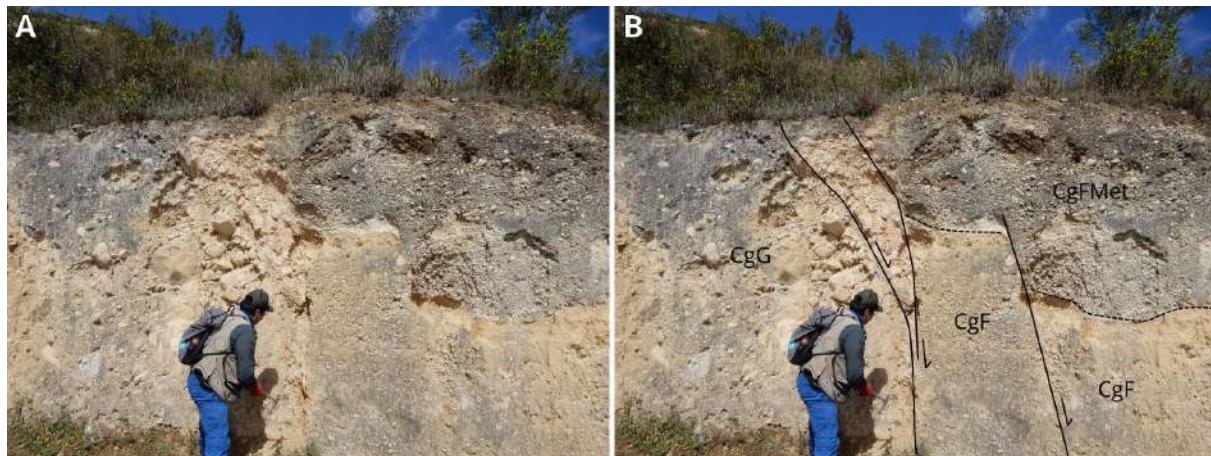
Figura 5. (A) Foto de conglomerados gruesos de la Formación Condebamba, ubicados en la parte alta de Huayllabamba. (B) Interpretación geológica mostrando desplazamiento vertical deformando el paquete de conglomerados finos (CgF) y un paquete superior meteorizado (CgFMet).

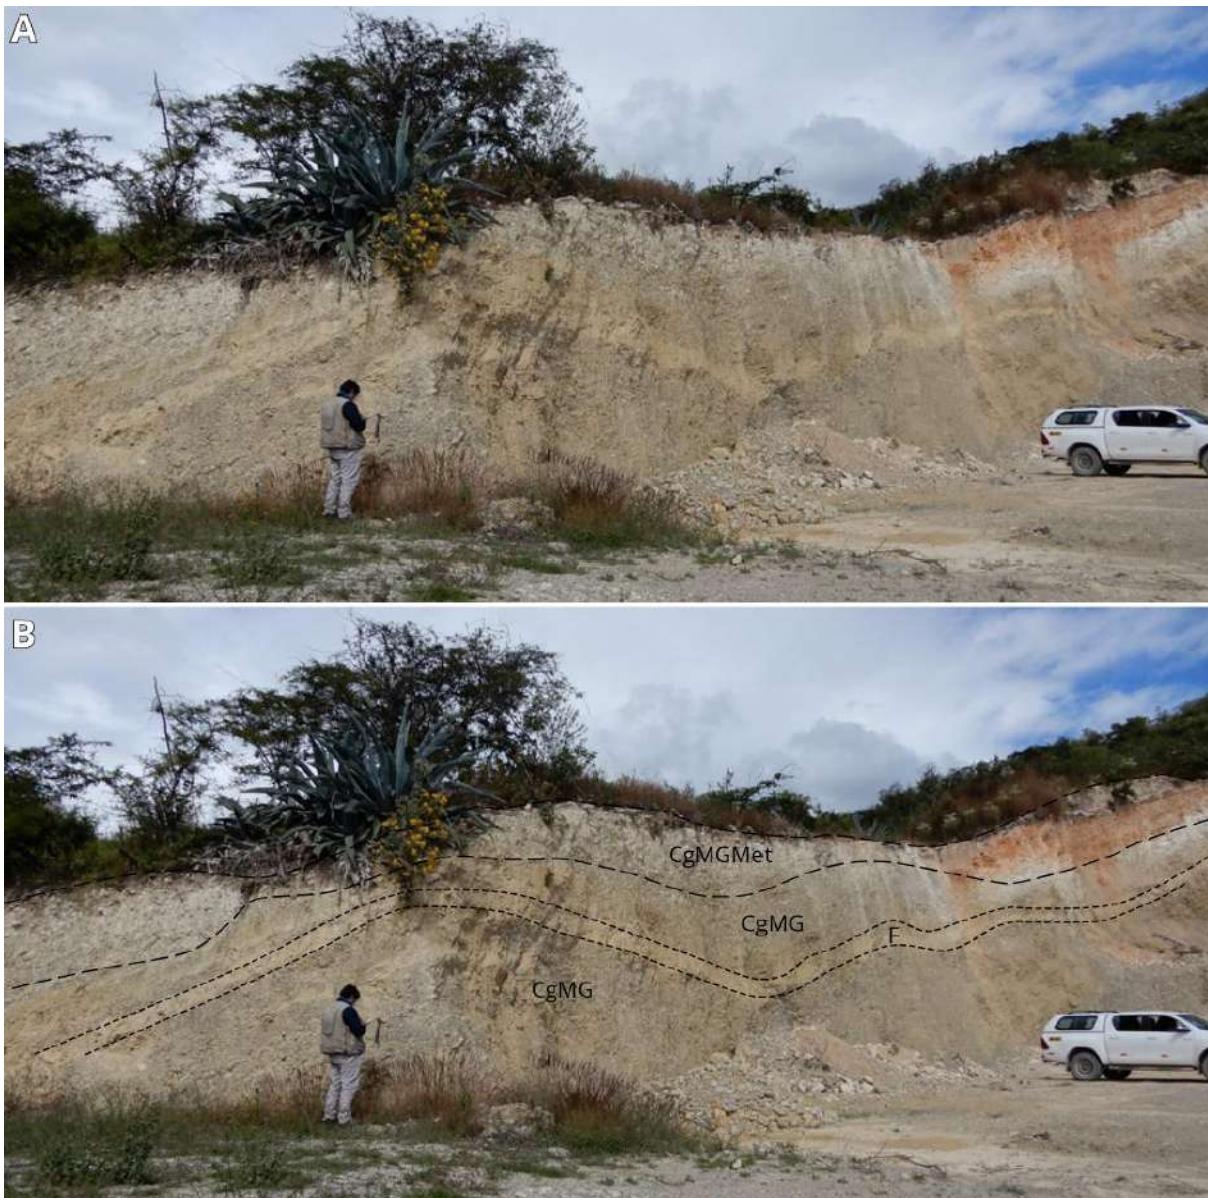
**Figura 6.** (A) Foto de conglomerados medianos a gruesos de la Formación Condebamba, ubicados al este del deslizamiento de Cajabamba. (B) Interpretación geológica mostrando los niveles de conglomerados medianos a gruesos (CgMG), intercalados con una secuencia de los niveles más finos (F) de la Formación Condebamba. En la parte superior se ven niveles meteorizados (CgMGMet).

Los niveles de conglomerados medianos a gruesos de la Formación Condebamba, se observan en toda la zona, incluyendo la masa deslizada (figura 4). Se identificaron conglomerados clasto-soportados con cemento calcáreo, de forma angulosa a subredondeada, tamaño promedio de 5 cm y un máximo de 20 cm (figura 6). De forma similar al paquete de clastos más gruesos, este es polimítico y se compone principalmente de clastos de calizas, areniscas y cuarcitas.

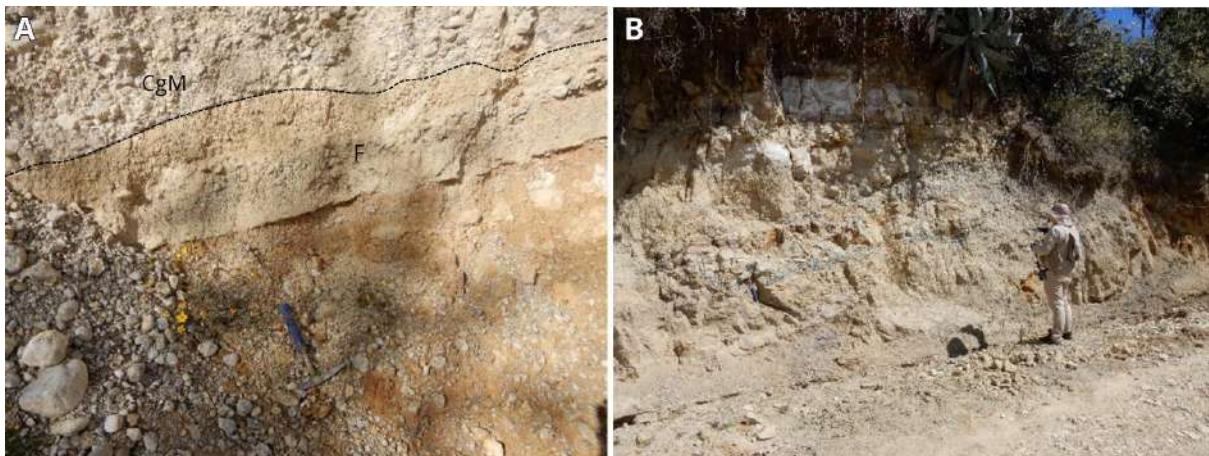
**Figura 7.** (A) Interpretación mostrando un detalle del límite entre los finos (F) bajo un nivel de conglomerados (CgM). (B) Foto de los niveles de finos donde se aprecia su espesor.

Los niveles más finos de la Formación Condebamba afloran de forma aleatoria, intercalados con los conglomerados medianos a gruesos, tanto dentro del cuerpo como en sus inmediaciones (figuras 4, 6 B y 7). Se identificaron niveles de limos y areniscas de grano fino a medio con tonalidades que varían entre beige, naranja y marrón en algunas zonas. La secuencia generalmente se presenta de forma granocreciente, bajo conglomerados clastosportados de tamaño de entre 5 a 10 cm. La potencia varía de entre 1 hasta 2 m (figura 7 B).

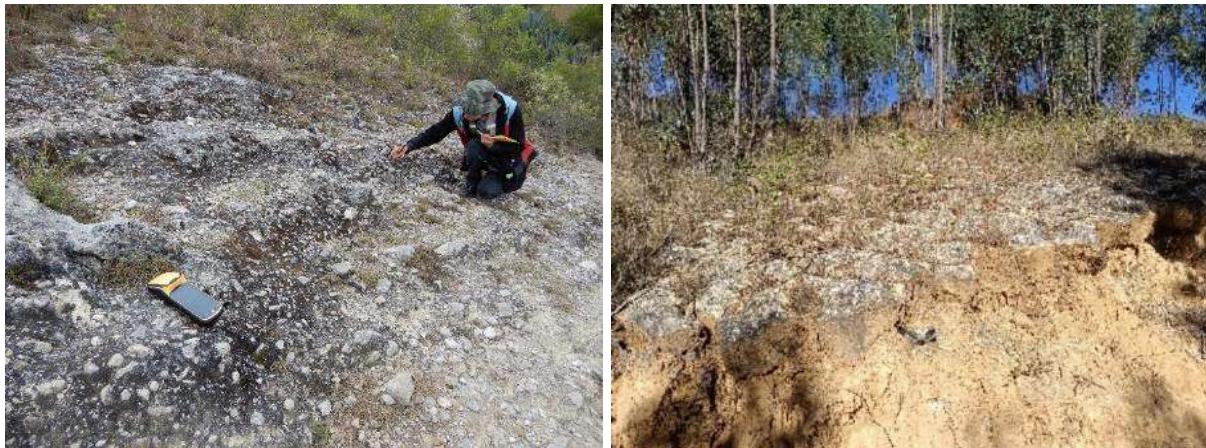
**Fotos 4 y 5.** Costras calcáreas emplazadas ampliamente sobre la superficie de laderas compuestas por la Formación Condebamba y depósitos de deslizamientos.

Un rasgo muy característico de toda la zona, son las costras calcáreas emplazadas ampliamente sobre laderas de la Formación Condebamba y depósitos de deslizamientos (fotos 4 y 5), con espesores identificados que varían entre varios centímetros hasta 2 m. Superficialmente se presentan de colores grisáceos, sin embargo; al ser picados, presentan tonalidades cremas. La presencia de estas costras estaría relacionada a la composición litológica de la Formación Condebamba, caracterizada por su abundancia en rocas carbonatadas. Se interpreta su origen asociado a la meteorización, donde la disolución y posterior precipitación de  $\text{CaCO}_3$  en el suelo, ocurre debido a procesos de evaporación y ascenso capilar de soluciones ricas en calcio. Así mismo, también se considera que su formación podría estar relacionada a la precipitación de carbonatos generados por la interacción con aguas subterráneas.

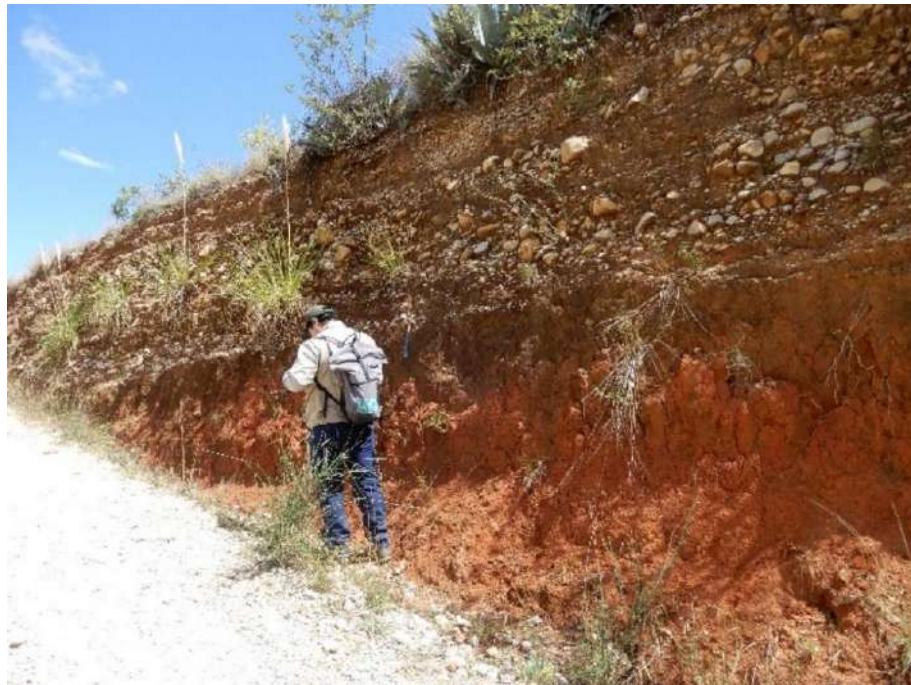
**Foto 6.** Arcillas y limos de coloración rojiza por debajo de conglomerados, al este del deslizamiento de Cajabamba.

También se pueden encontrar niveles de arcillas rojizas, que afloran principalmente en los lineamientos de dirección sureste-noroeste (figura 4). Al este del deslizamiento de Cajabamba, se puede encontrar una secuencia arcillas y arenas de color rojizo, de hasta 2 m de espesor, por debajo de conglomerados con clastos que varían entre 2 a 10 centímetros de diámetro, en matriz arenosa, dispuestos de forma granocreciente con niveles intercalados de arenas (foto 6). La posición de estos niveles sugiere su depositación posterior a la generación de los desplazamientos de dirección sureste-noroeste. Por su ubicación y nivel de compactación media, estos niveles corresponderían a zonas de sedimentación seguidas de paleocanales cuaternarios.

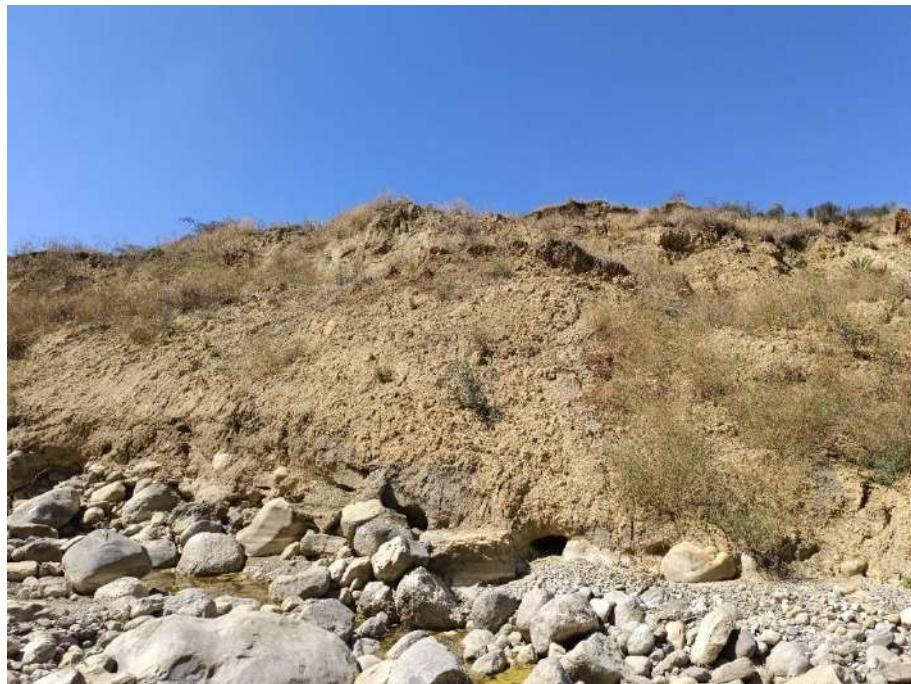
**Foto 7.** Rocas de la Formación Condebamba que presentan meteorización y un alto grado de saturación de agua, al norte del deslizamiento de Cajabamba, margen izquierdo del río Lanla.

En la parte frontal del deslizamiento de Cajabamba, al noroeste del sector reactivado, se puede diferenciar rocas de la Formación Condebamba que presentan meteorización y un alto grado de saturación (foto 7). Se observan paquetes de los conglomerados gruesos, así como los niveles finos de arenas y limos. Esta condición estaría relacionada a los bloques deslizados con mayor actividad en esta zona.

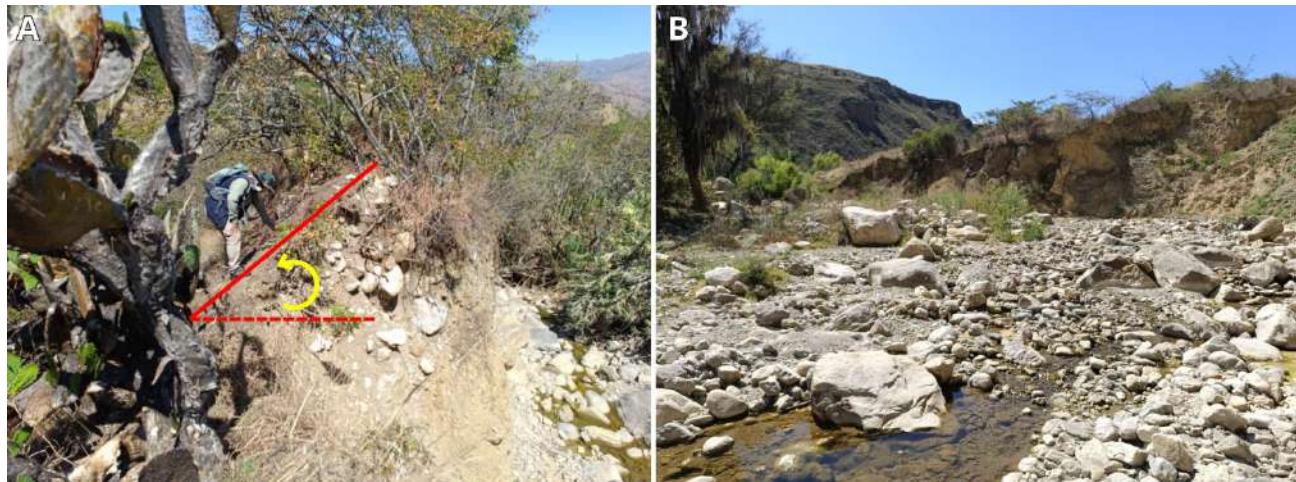
**Figura 8.** (A) Interpretación del basculamiento de terrazas, en la margen izquierda del río Lanla. La línea roja señala la línea de superficie actual basculada, la línea roja entrecortada muestra la disposición horizontal original de la terraza. (B) Foto de los depósitos fluviales del río Lanla.

En las márgenes del río Lanla se puede encontrar depósitos correspondientes a flujos antiguos. Los clastos son de origen sedimentario y están constituidos principalmente por cuarcitas, calizas y margas. Son heterométricos, con tamaños que varían entre 10 y 50 cm, dentro de una matriz limo-arenosa. Al frente o pie del deslizamiento se encuentran terrazas de estos depósitos, basculadas por el empuje del cuerpo deslizado (figura 8 A).

Los depósitos fluviales del cauce del río Lanla (figura 8 B) tienen clastos redondeados a subredondeados dispersos entre bancos de arena. Los clastos pueden tener en algunos casos hasta 2 m.

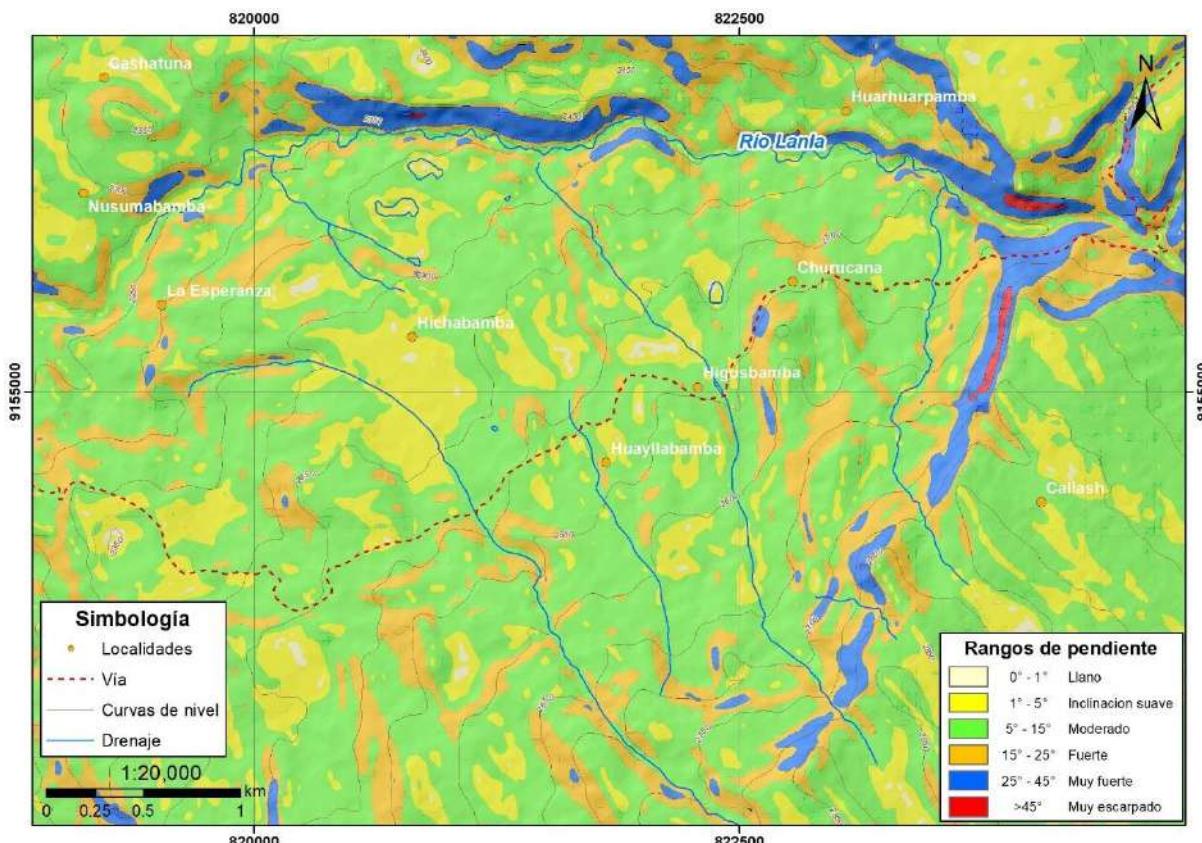
Figura 9. Pendientes del terreno en la zona de estudio.

Para determinar las pendientes de la zona de estudio, se utilizó DEM ALOS de 30 m/px. La clasificación de pendientes se realizó con ayuda del software ARCGIS (figura 9), donde se observa que el rango predominante en toda la zona varía entre 5° a 15° (pendiente moderada), observándose también pendientes de inclinación suave y fuertes distribuidas de forma dispersa. Las pendientes muy fuertes a escarpadas se aprecian principalmente en las márgenes del río Lanla, estas zonas presentan intensa actividad geodinámica o erosión y en zonas de escarpes de los deslizamientos antiguos que se encuentran preservados.

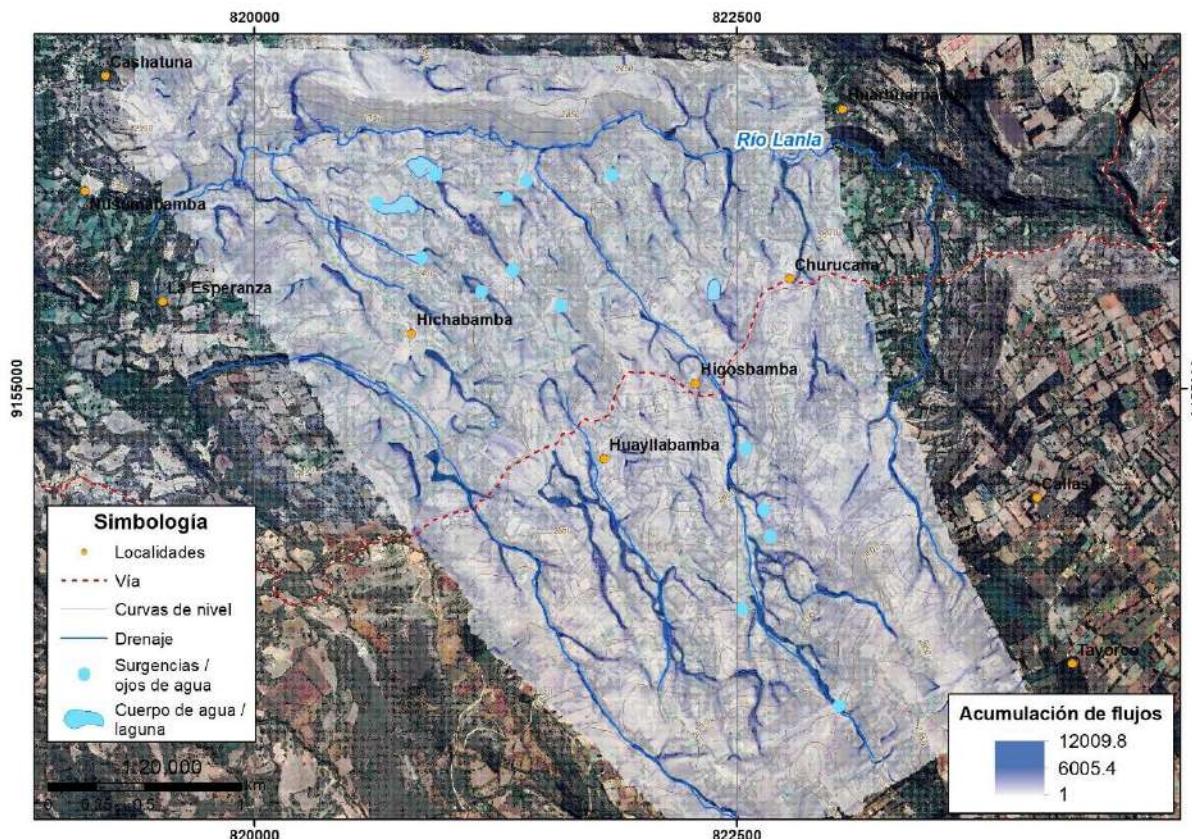
**Figura 10.** Mapa de índice topográfico de humedad o acumulación de aguas superficiales de la zona de estudio, generado con el software SAGA GIS, herramienta Flow Accumulation.

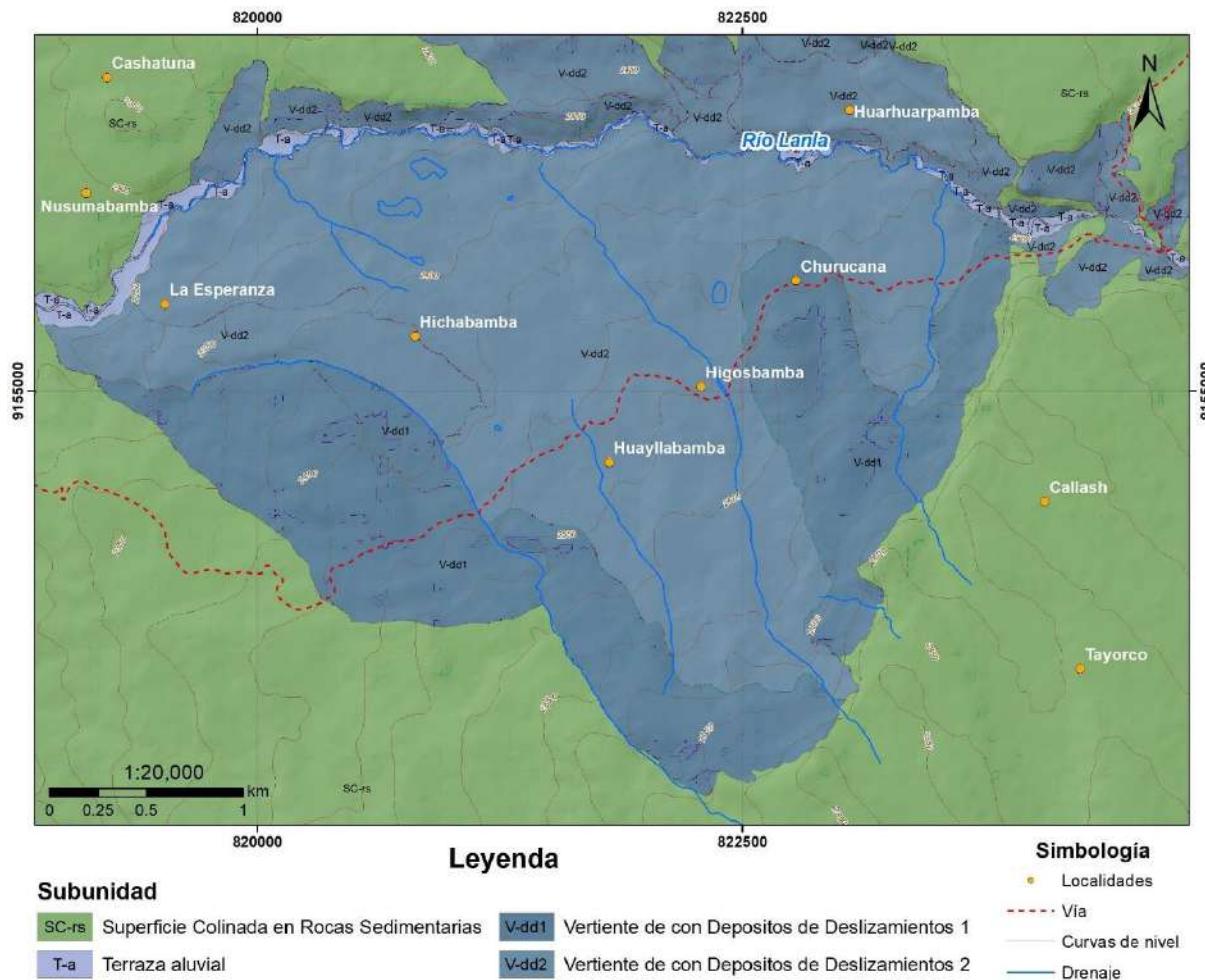
Figura 11. Geomorfología local de la zona de estudio.

Localmente presenta geoformas variadas (figura 11), en relación a las geoformas de carácter Tectónico-Degradacional y Erosional, se define la subunidad de “Superficies Colinadas y Lomadas en Rocas Sedimentarias”, por las características litológicas, lomadas y relieve colinado. Esta unidad rodea toda la zona de deslizamientos y tiene pendientes que varían principalmente entre moderadas a fuertes, y muy fuertes a muy escarpadas, en los cambios de pendiente y escarpes de movimientos en masa antiguos.

También se identificaron planicies de tipo “Terraza Aluvial” (figuras 11 y 12), correspondientes a los flujos antiguos del río Lanla. Cabe mencionar que estas terrazas se ven mucho más angostas o desaparecidas en el lado sur del río, lo cual es un indicador del avance del deslizamiento.

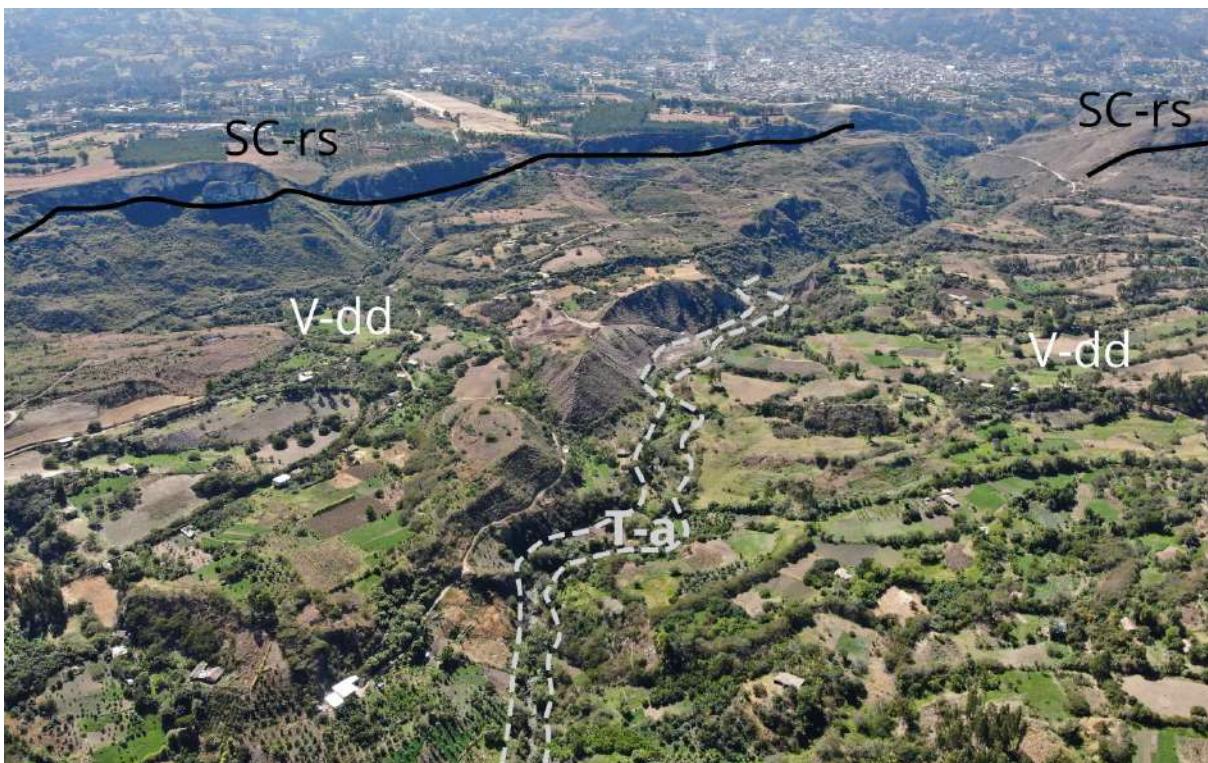
**Figura 12.** Interpretación de la geomorfología local en base a fotografía aérea tomada con dron. “SC-rs” = Superficie Colinada en Rocas Sedimentarias, “V-dd” = Vertientes de con Depósitos de Deslizamientos, “T-a” = Terraza Aluvial.

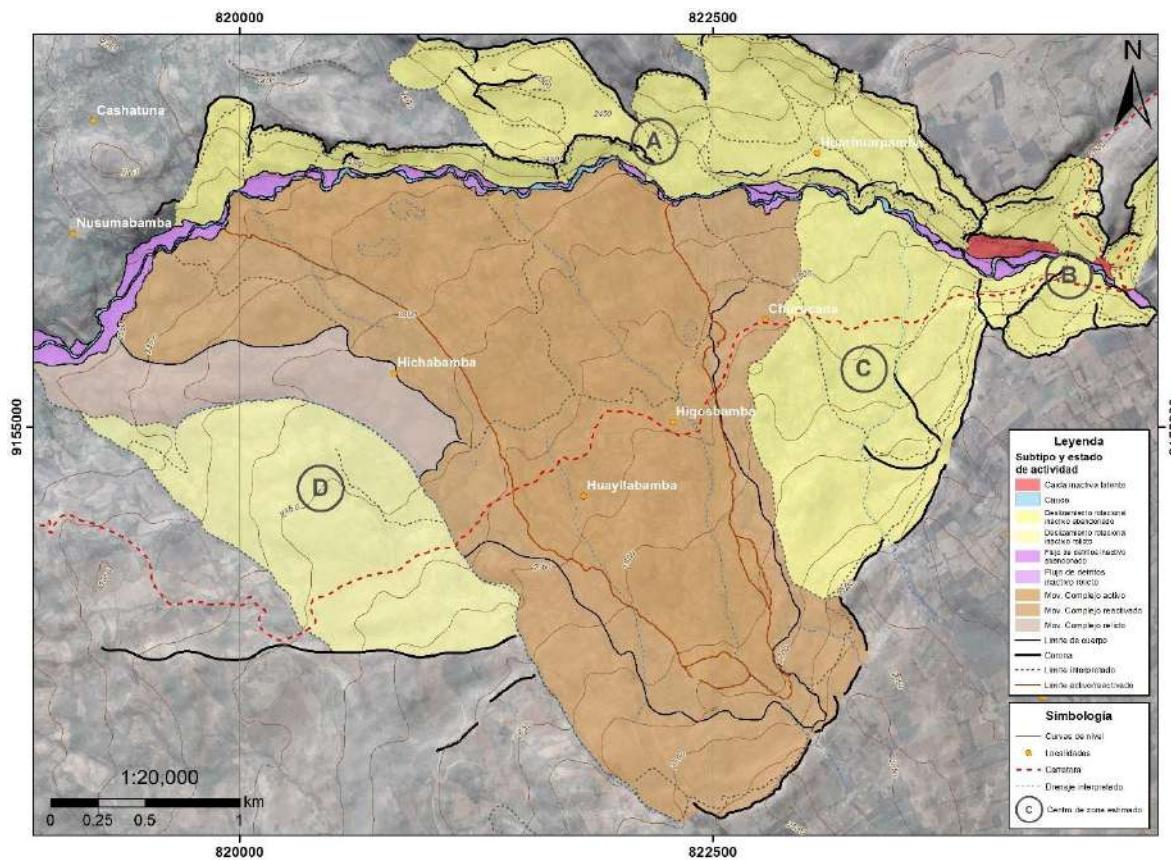
Localmente, toda la zona expone morfologías de grandes movimientos en masa pasados (figura 13). Se pueden diferenciar 4 sectores en inmediaciones del deslizamiento de Cajabamba, los cuales se describirán según su ubicación.

La primera zona (figura 13, sector A), corresponde a las laderas del flanco derecho del río Lanla, norte de la zona de estudio. Muestra deslizamientos de tipo rotacional abandonados, los cuales, en su gran mayoría, aun preservan sus escarpes y cuerpos (figuras 14 y 15). Este enjambre de eventos conservado, estaría relacionado a la deformación posterior, consecuente de los grandes deslizamientos más antiguos, paralelos a las etapas iniciales del megaevento de Cajabamba. La parte frontal de la zona, próxima al margen norte del río Lanla, muestra eventos de deslizamientos y derrumbes más pequeños, posiblemente relacionados a reactivaciones de los paquetes más grandes y la dinámica del río.

La segunda zona (figura 13, sector B), corresponde a las laderas del río Lanla, desde la planta de tratamiento hasta la entrada a Churucana (figuras 16 y 17). Al igual que en la zona A, se puede observar deslizamientos abandonados. Estos eventos están restringidos a las márgenes de la ladera y no serían parte de deslizamientos mayores como el de Cajabamba, sino consecuentes de deformación local más superficial. La morfología de esta zona es más encajonada y correspondería al contexto de la configuración inicial del valle, anterior a la ocurrencia de los eventos iniciales de Cajabamba. También se observan caídas donde sus depósitos se encuentran conservados, estos se observan en laderas de fuerte pendiente.

La tercera zona (figura 13, sector C), abarca el este y sur de Churucana. Corresponde al bloque este del megadeslizamiento inicial, anterior al actual deslizamiento de Cajabamba (figuras 18 y 19). Puede observarse la corona y el escarpe principal conservados que se prolongan hacia el sur, suroeste, con depósitos de piedemonte en su base. En el detalle de la figura 19, se aprecia el plano principal del evento prolongándose hacia el río Lanla. En la parte intermedia del bloque se interpreta un evento de reactivación más reciente con características de deslizamiento flujo, actualmente abandonado.

La cuarta zona (figura 13, sector D), se ubica al oeste de Huayllabamba, noroeste de Hichabamba. Corresponde al bloque oeste aun conservado del megadeslizamiento inicial, anterior al actual Cajabamba (figuras 20 y 21). El deslizamiento en esta zona aun preserva el escarpe principal, que se prolonga hacia el oeste, sin observarse un desplazamiento de la masa, fuera del polígono que delimita el bloque. Este rasgo morfológico indica que el megaevento antiguo, no llegó a romper completamente la ladera en este sector. La masa preservada no sufrió gran deformación, sin embargo, se muestran escarpes secundarios paralelos suavizados por la erosión, desplazados de manera escalonada, orientados hacia el norte.

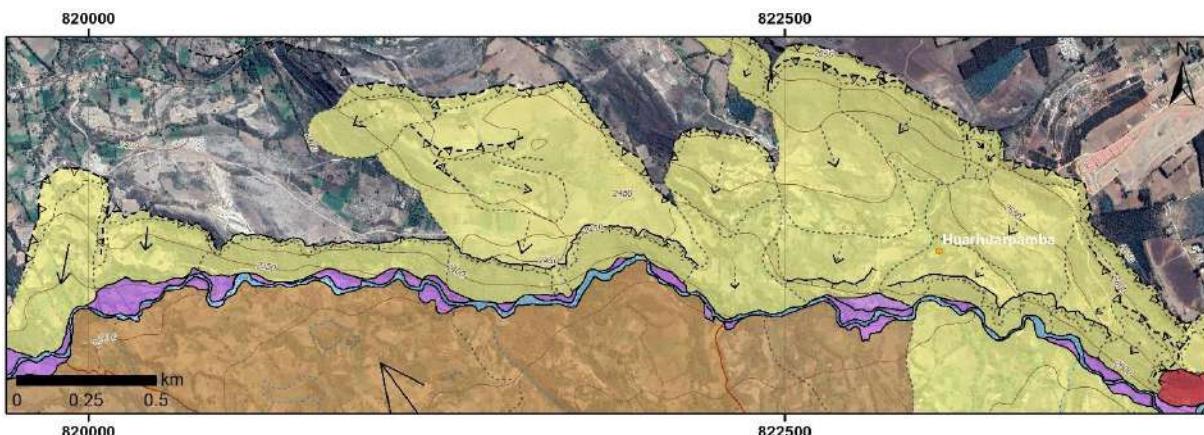
**Figura 14.** Detalle del sector A. Se aprecian movimientos en masa de tipo deslizamiento abandonado, al norte, en la margen derecha del río Lanla.

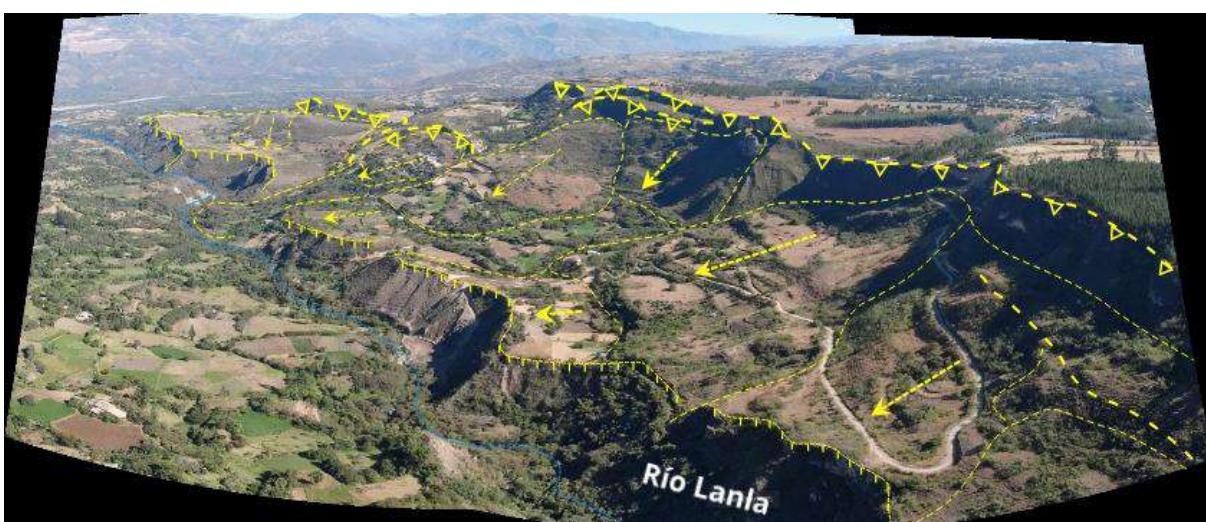
**Figura 15.** Mosaico panorámico de fotografías aéreas interpretado, el cual muestra el enjambre de deslizamientos abandonados, ubicados al norte del río Lanla.

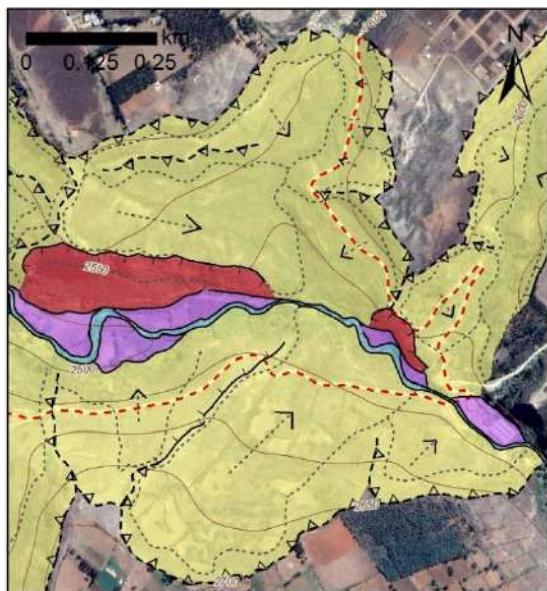
**Figura 16.** Detalle del sector B. Se aprecian movimientos en masa de tipo deslizamiento abandonado y zonas de caídas.

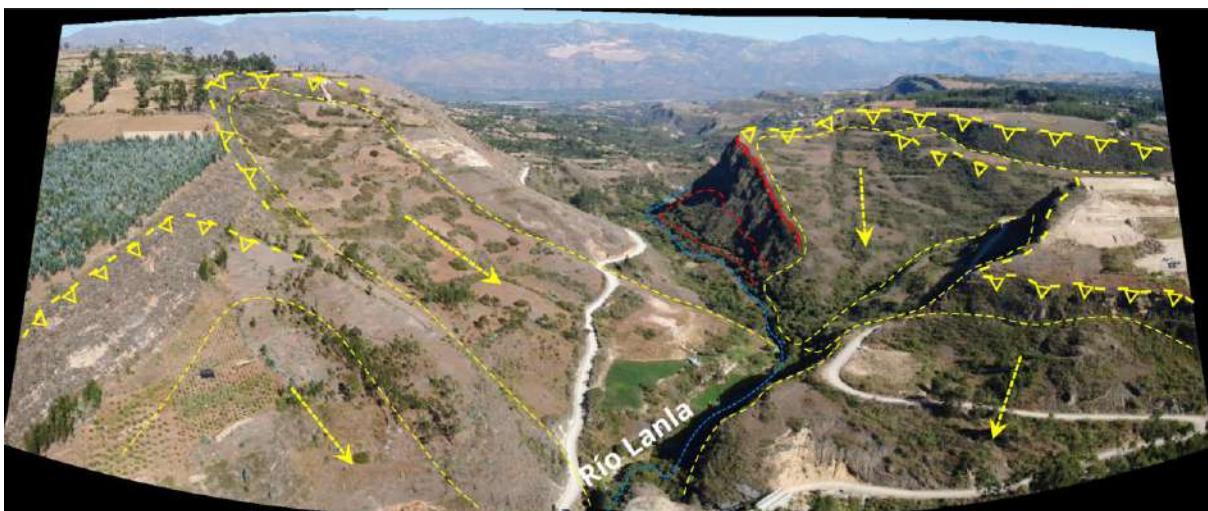
**Figura 17.** Mosaico panorámico de fotografías aéreas interpretado que muestra deslizamientos abandonados y zonas de caída.

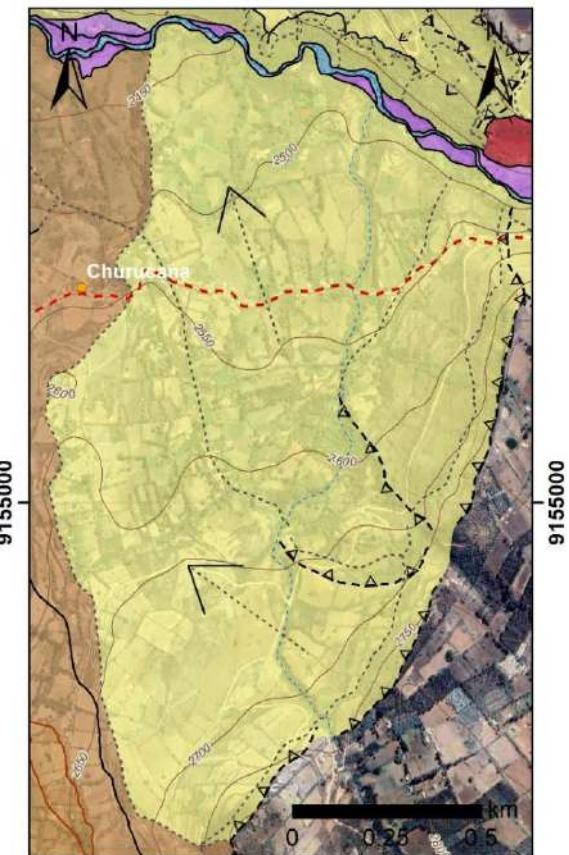
**Figura 18.** Detalle del sector C. Se aprecia el bloque este conservado del megadeslizamiento inicial, anterior al actual Cajabamba.

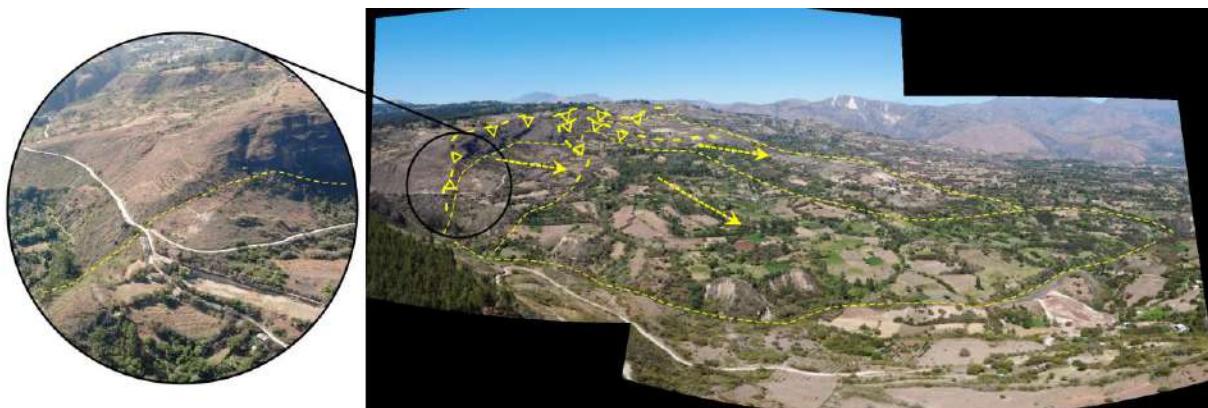
**Figura 19.** Mosaico panorámico de fotografías aéreas interpretado que muestra la dinámica del bloque este del megadeslizamiento inicial.
