Informe Técnico N° A7603

# MONITOREO DEL DESLIZAMIENTO DE CAJABAMBA, PERÍODO 2022 - 2024

**MONITOREO DEL DESLIZAMIENTO DE CAJABAMBA, PERÍODO 2022 - 2024**

*Distrito y provincia Cajabamba, departamento Cajamarca*

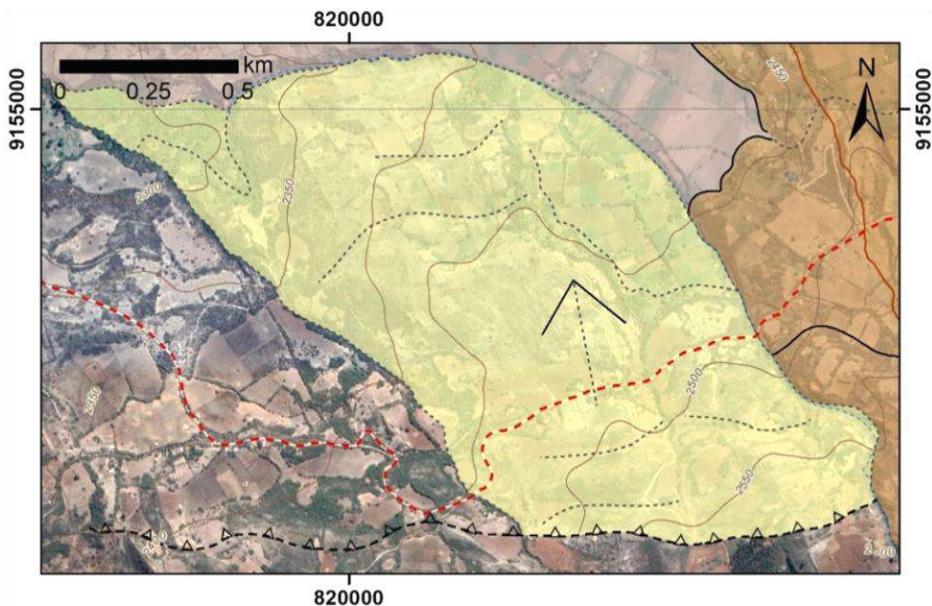
**Figura 20.** Detalle del sector D. Se aprecia el bloque oeste del megadeslizamiento inicial, anterior al actual Cajabamba.

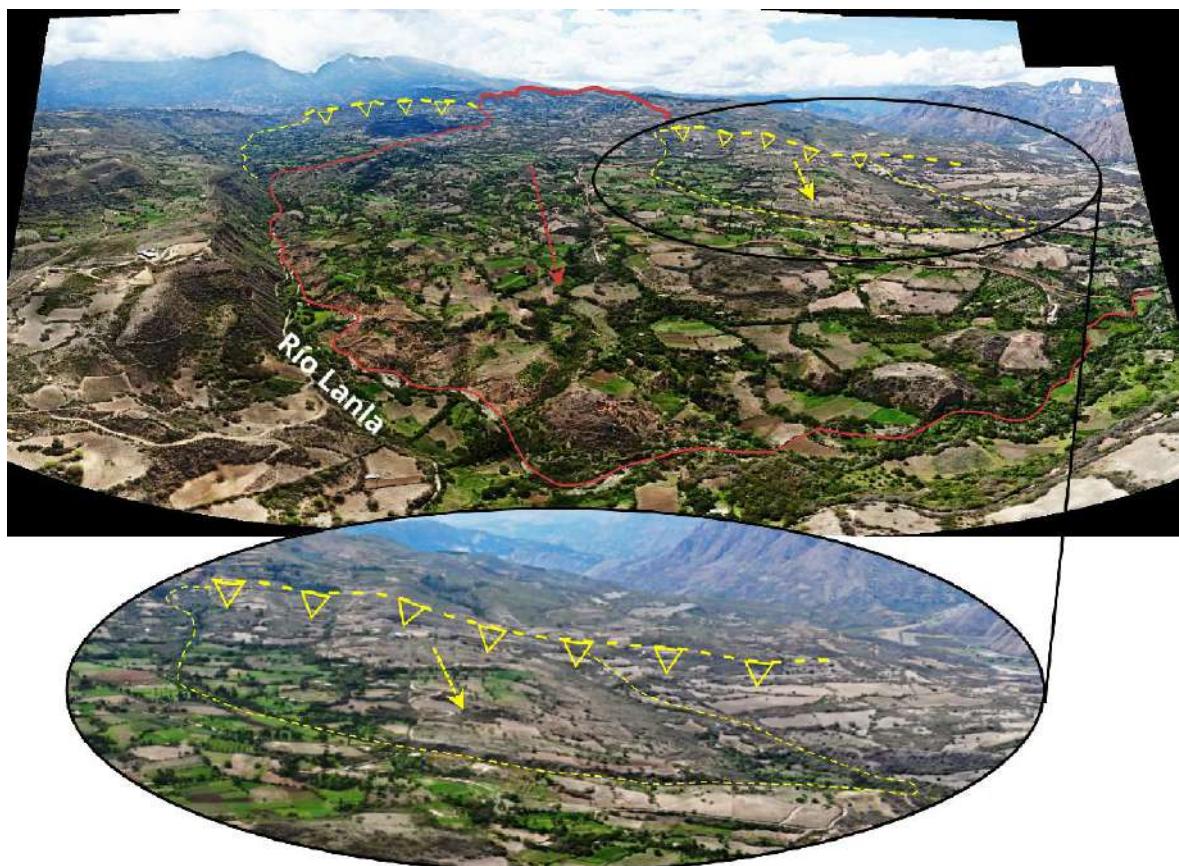
**Figura 21.** Mosaico panorámico de fotografías aéreas interpretado, que muestra la dinámica del actual deslizamiento de Cajabamba y los bloques antiguos. En el detalle se observa el bloque del lado oeste.

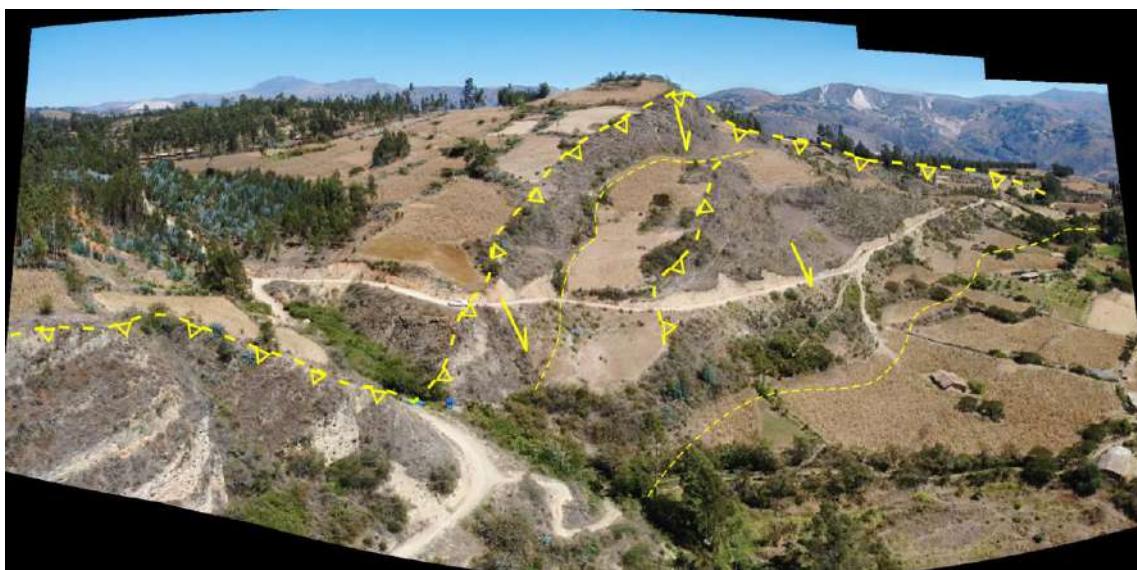
**Figura 22.** Mosaico panorámico de fotografías aéreas interpretado que muestra el escarpe de la última retrogradación aun conservada, en la parte alta de Huayllabamba.

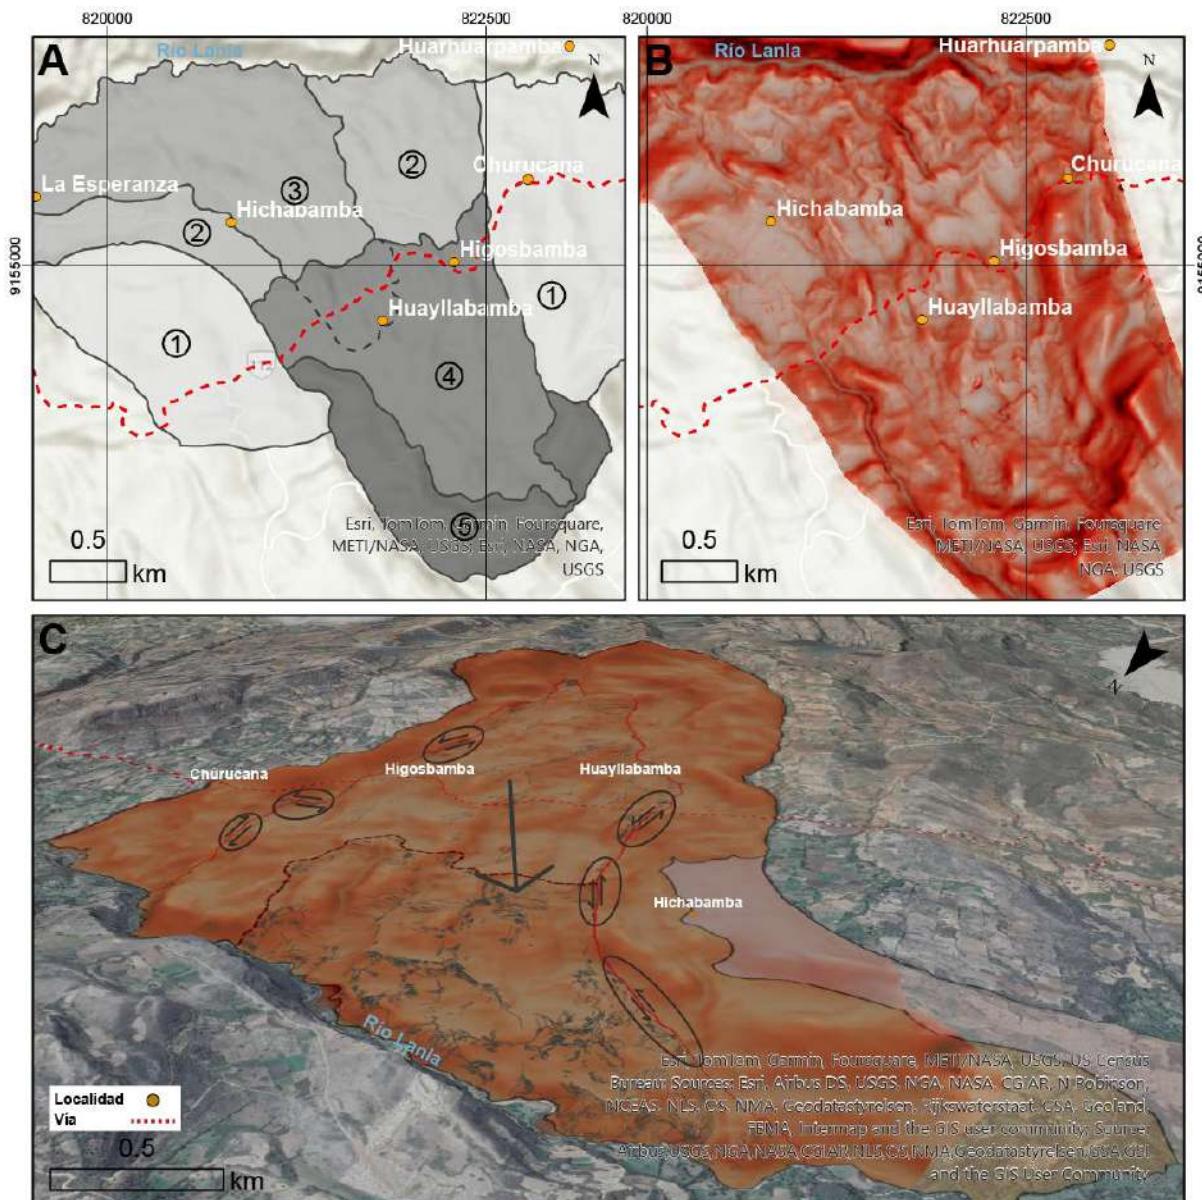
**Figura 23.** A. Interpretación de bloques antiguos del deslizamiento de Cajabamba. B. Topografía de alta resolución del deslizamiento de Cajabamba, obtenida mediante imágenes de dron. C. Vista 3D de la configuración actual del deslizamiento de Cajabamba. Se aprecia de rojo el límite de la reactivación detonada por el sismo del 2019, además, las grietas generadas durante la reactivación de color gris y un límite (línea entrecortada de color marrón) de la zona de mayor deformación interpretada en base a la concentración de grietas. Las flechas cruzadas indican la ubicación de las grietas y escarpes dispuestos de forma sigmoidal, generadas durante el momento post sísmico.

Dentro de los paquetes descritos, se observan morfologías asociadas a movimientos internos locales (figura 23 B). Se distingue claramente el relicto de la última retrogradación al sur, dentro del límite interno de las masas desplazadas, las que a su vez presentan diversos escarpes orientados hacia el noroeste. La topografía de detalle permite distinguir la deformación consecuente de la dinámica del deslizamiento. Con base en estas observaciones, podría clasificarse al megadeslizamiento de Cajabamba como un evento con estilo de actividad compleja, por la secuencia de ocurrencias rotacional y de flujo lento distribuidas dentro de su masa. Además, en función de su estado actual, se considera como un deslizamiento reactivado.

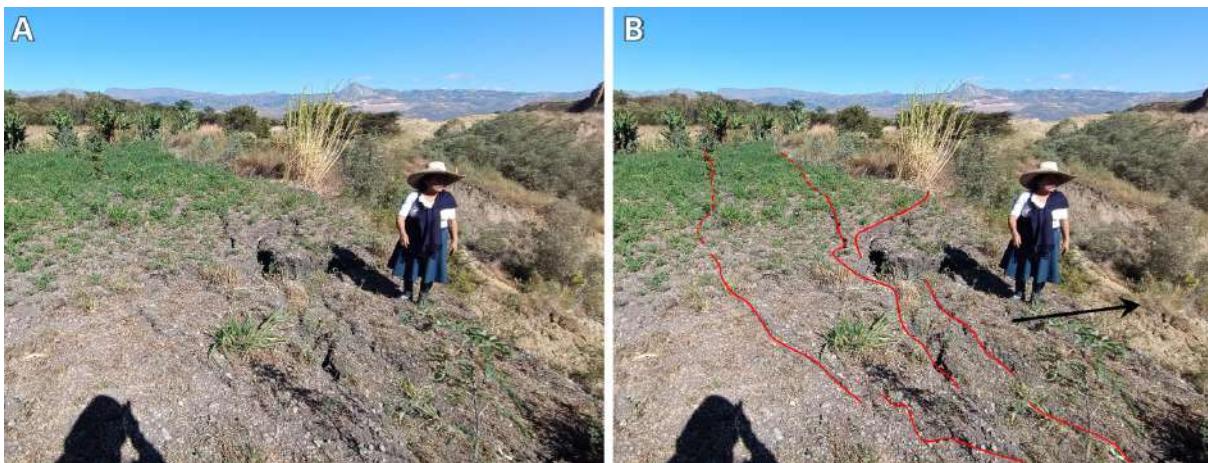
Durante los trabajos de campo se identificaron nuevos agrietamientos en el terreno ubicados en el frente del deslizamiento (figura 24), resultado del avance de las masas sueltas, aledañas al río Lanla, al norte de Hichabamba, sector con mayor dinámica actual. Estas grietas estarían mostrando la dinámica relacionada al avance de las masas del frente permanentemente saturadas de agua, además del empuje del total de la masa reactivada en el 2019.

**Figura 24.** (A) Foto de agrietamientos al frente del deslizamiento de Cajabamba. (B) Interpretación y dirección de desplazamiento y/o apertura. Vista hacia el oeste.

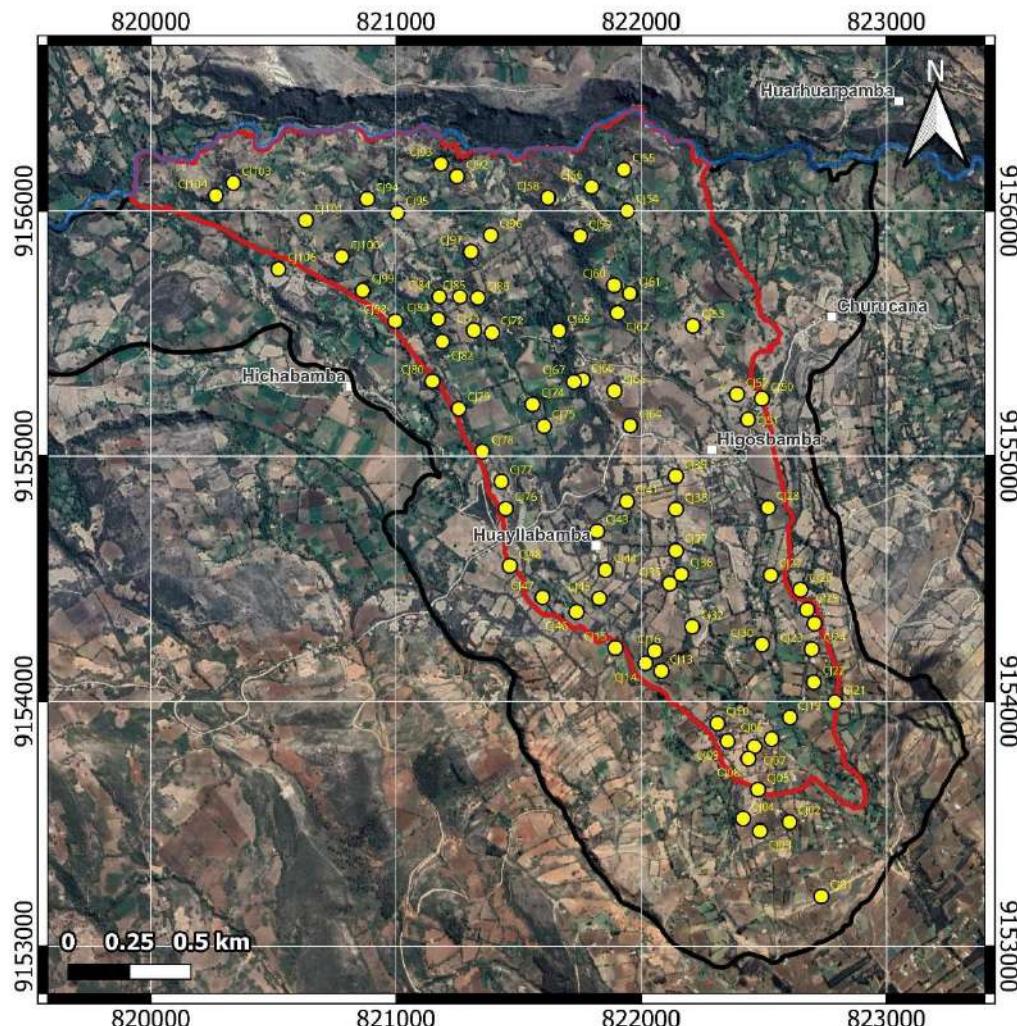
Figura 25. Distribución de puntos de control (círculos amarillos) en el deslizamiento de Cajabamba, en total se implementaron 107 puntos de control.

La selección de los puntos de control se basó en un análisis previo de la geomorfología del área, identificando zonas con mayor susceptibilidad a movimientos. Se priorizaron áreas con grietas activas, escarpes pronunciados y sectores con evidencias de deformación superficial. Además, se consideraron áreas de interés comunitario, como viviendas, terrenos agrícolas y vías de acceso, para evaluar el impacto directo del deslizamiento en la población. Cada punto de control fue monumentado con marcas permanentes, utilizando estacas de acero para garantizar su estabilidad y durabilidad, facilitando su localización y reocupación en futuras campañas de medición.

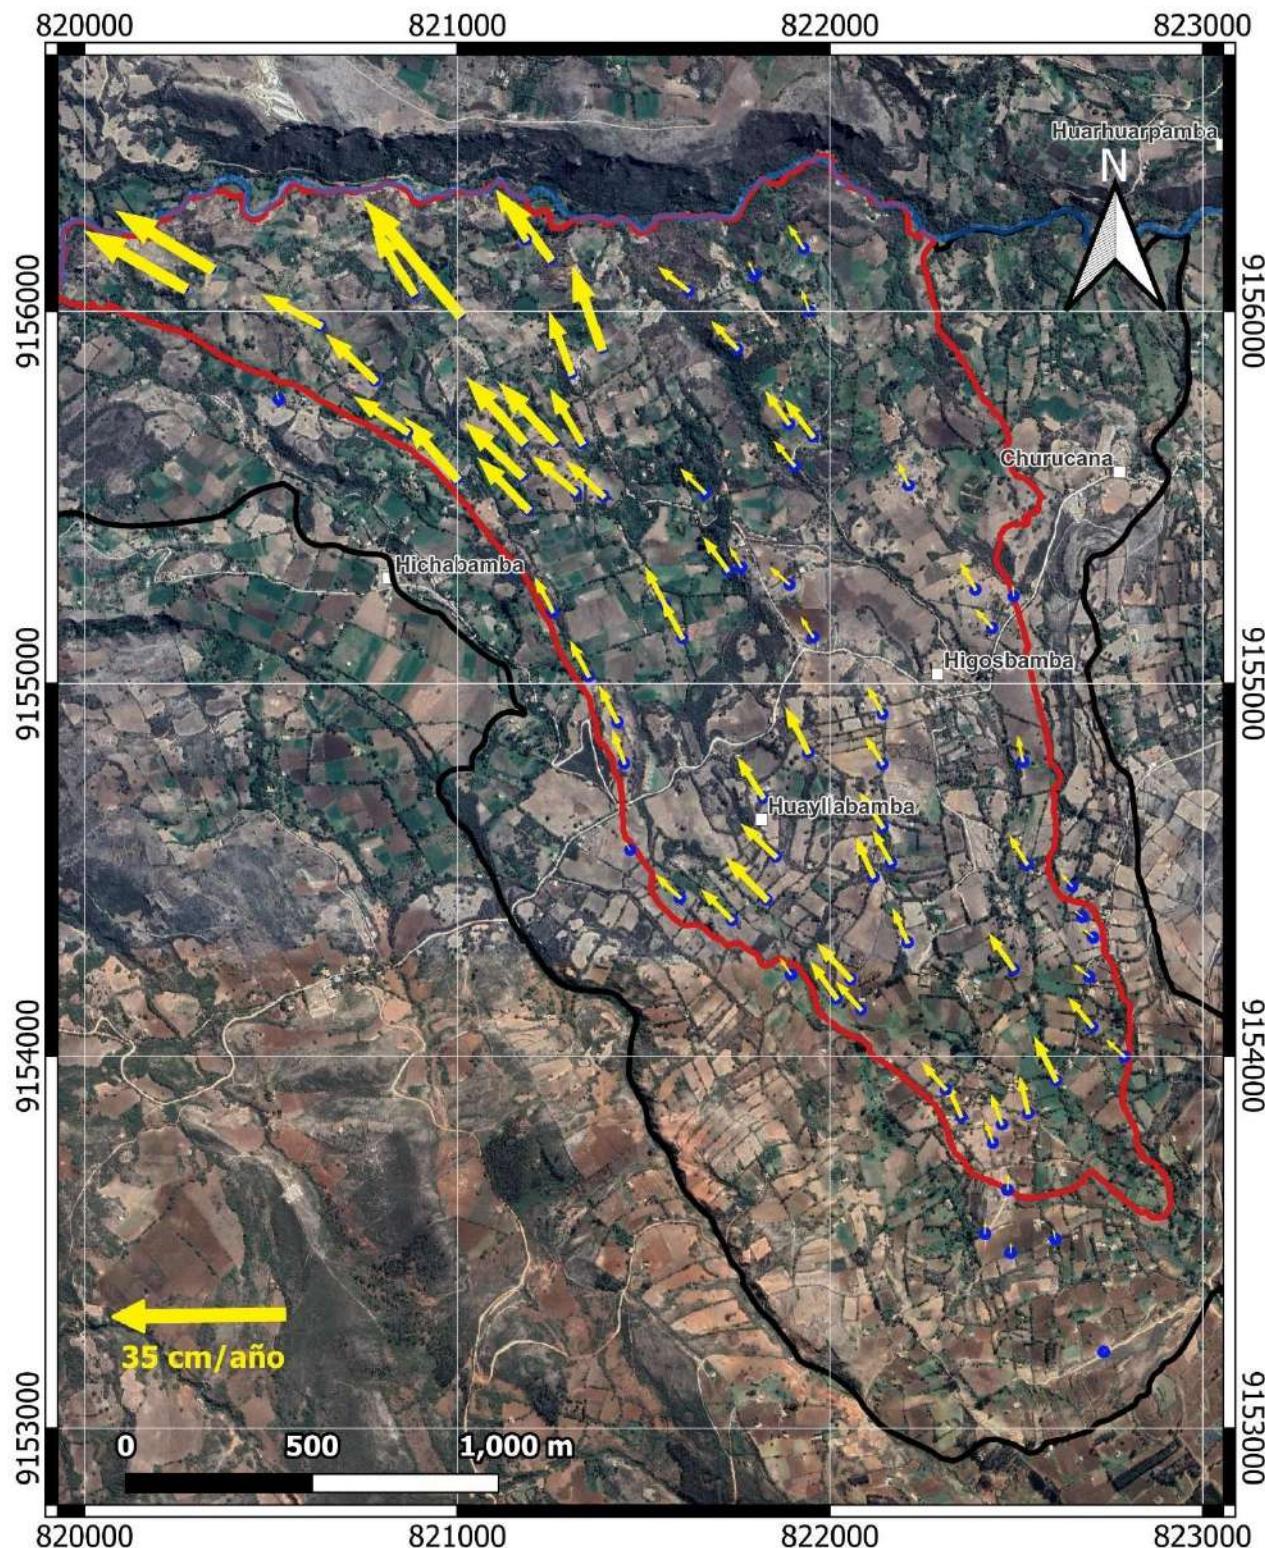
**Figura 26.** Campo de velocidad horizontal del deslizamiento de Cajabamba. El mapa muestra las magnitudes y direcciones de los desplazamientos de la red de puntos de control temporal. Se observa que la dirección de los movimientos predominante fue hacia el noroeste (a favor de la pendiente, en dirección al río Lanla). La escala de los vectores ha sido exagerada en diferente proporción con fines de visualización.

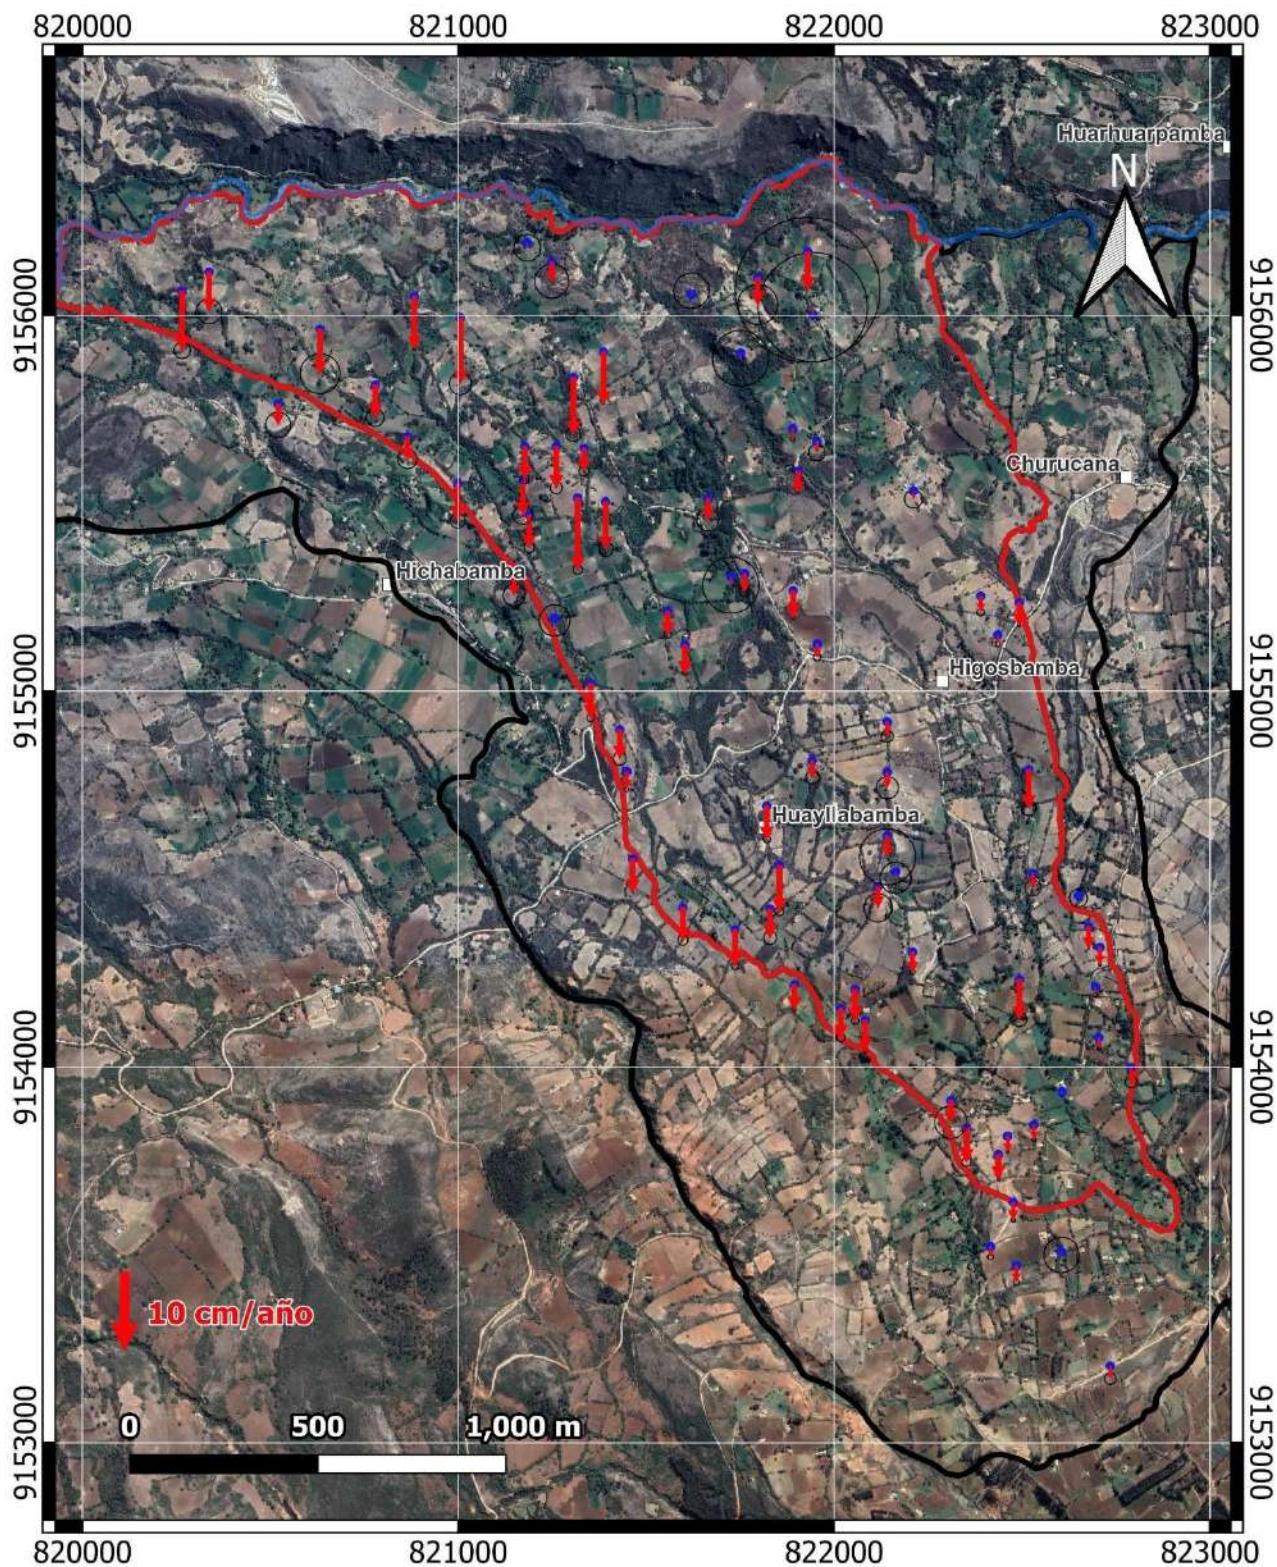
**Figura 27.** Campo de velocidad vertical del deslizamiento de Cajabamba. El mapa muestra las magnitudes y direcciones de los desplazamientos de la red de puntos de control temporal. Se observa que la dirección es predominantemente de hundimiento. La escala de los vectores ha sido exagerada en diferente proporción con fines de visualización.

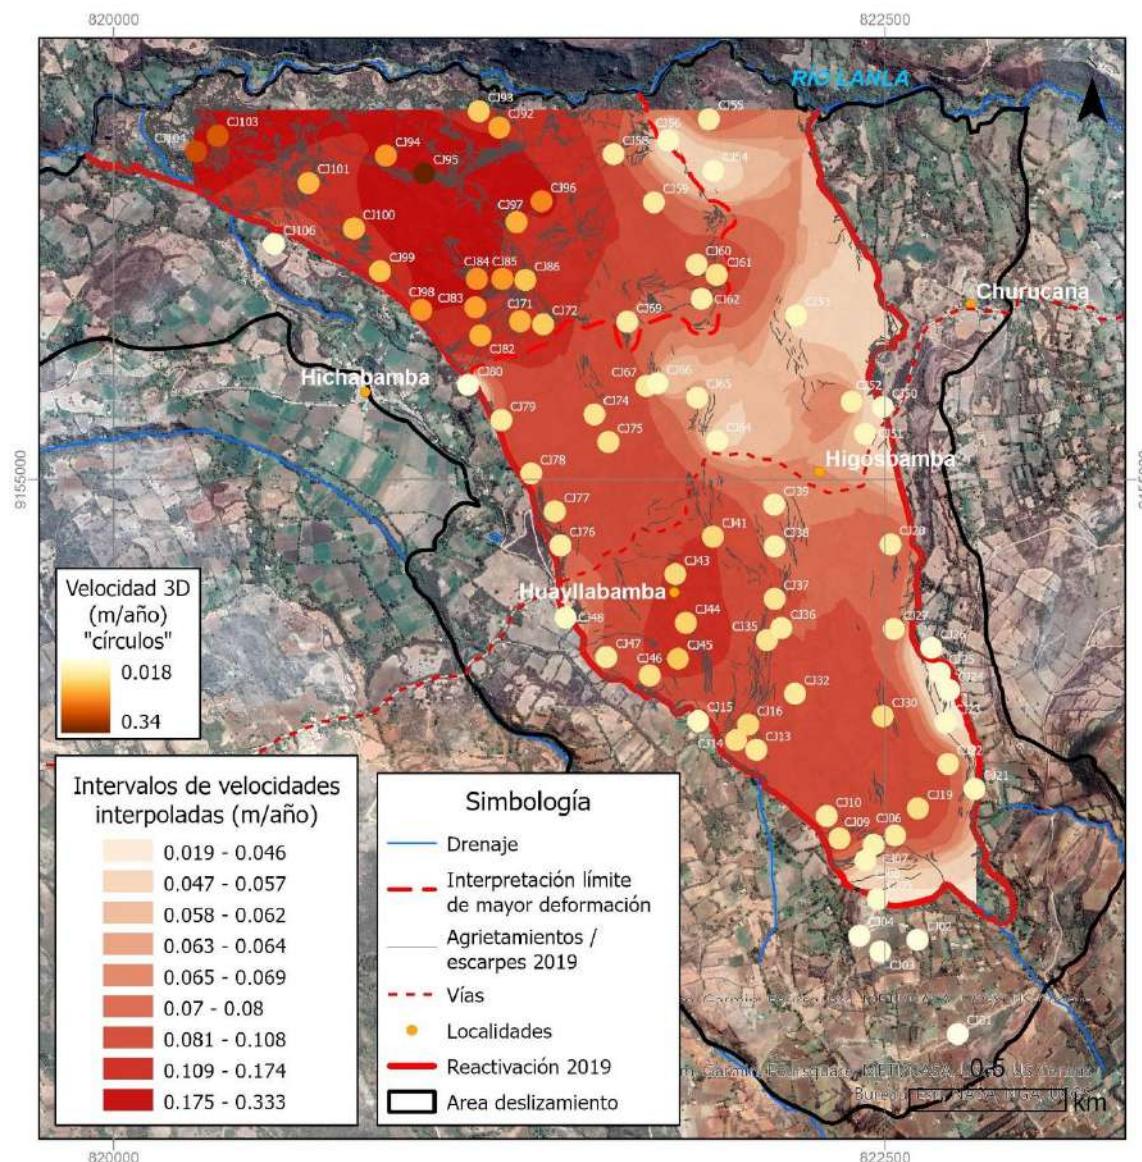
Figura 28. Interpolación de puntos de velocidades 3D del deslizamiento de Cajabamba, elaborado en base a los puntos de velocidades totales periodo 2022 – 2024.

Al realizar la interpolación de las velocidades en tres dimensiones (3D) para el periodo total de monitoreo (2022-2024), es posible visualizar de manera detallada la deformación del deslizamiento de Cajabamba, como se muestra en la (Figura 28). Este análisis permite identificar patrones espaciales de movimiento y zonas críticas dentro del área afectada, lo que resulta fundamental para comprender la dinámica del deslizamiento y su evolución temporal. La interpolación de las velocidades 3D revela una concentración significativa de deformación hacia el sector oeste del deslizamiento. Los sectores más afectados se localizan al noroeste, siguiendo una línea que separa las zonas con mayor presencia de grietas post-sísmicas y que se extiende en dirección hacia el río Lanla. Esta área presenta las mayores tasas de desplazamiento, tanto en la componente horizontal como vertical, lo que sugiere una actividad intensa y continua en esta porción del deslizamiento. Además, se observa que, si bien no todos los sectores presentan la misma magnitud de deformación, todo el cuerpo del deslizamiento ha experimentado movimiento dentro de los límites cartografiados en el año 2019. Esto indica que el fenómeno no está restringido a zonas aisladas, sino que afecta de manera generalizada a toda el área identificada como inestable.

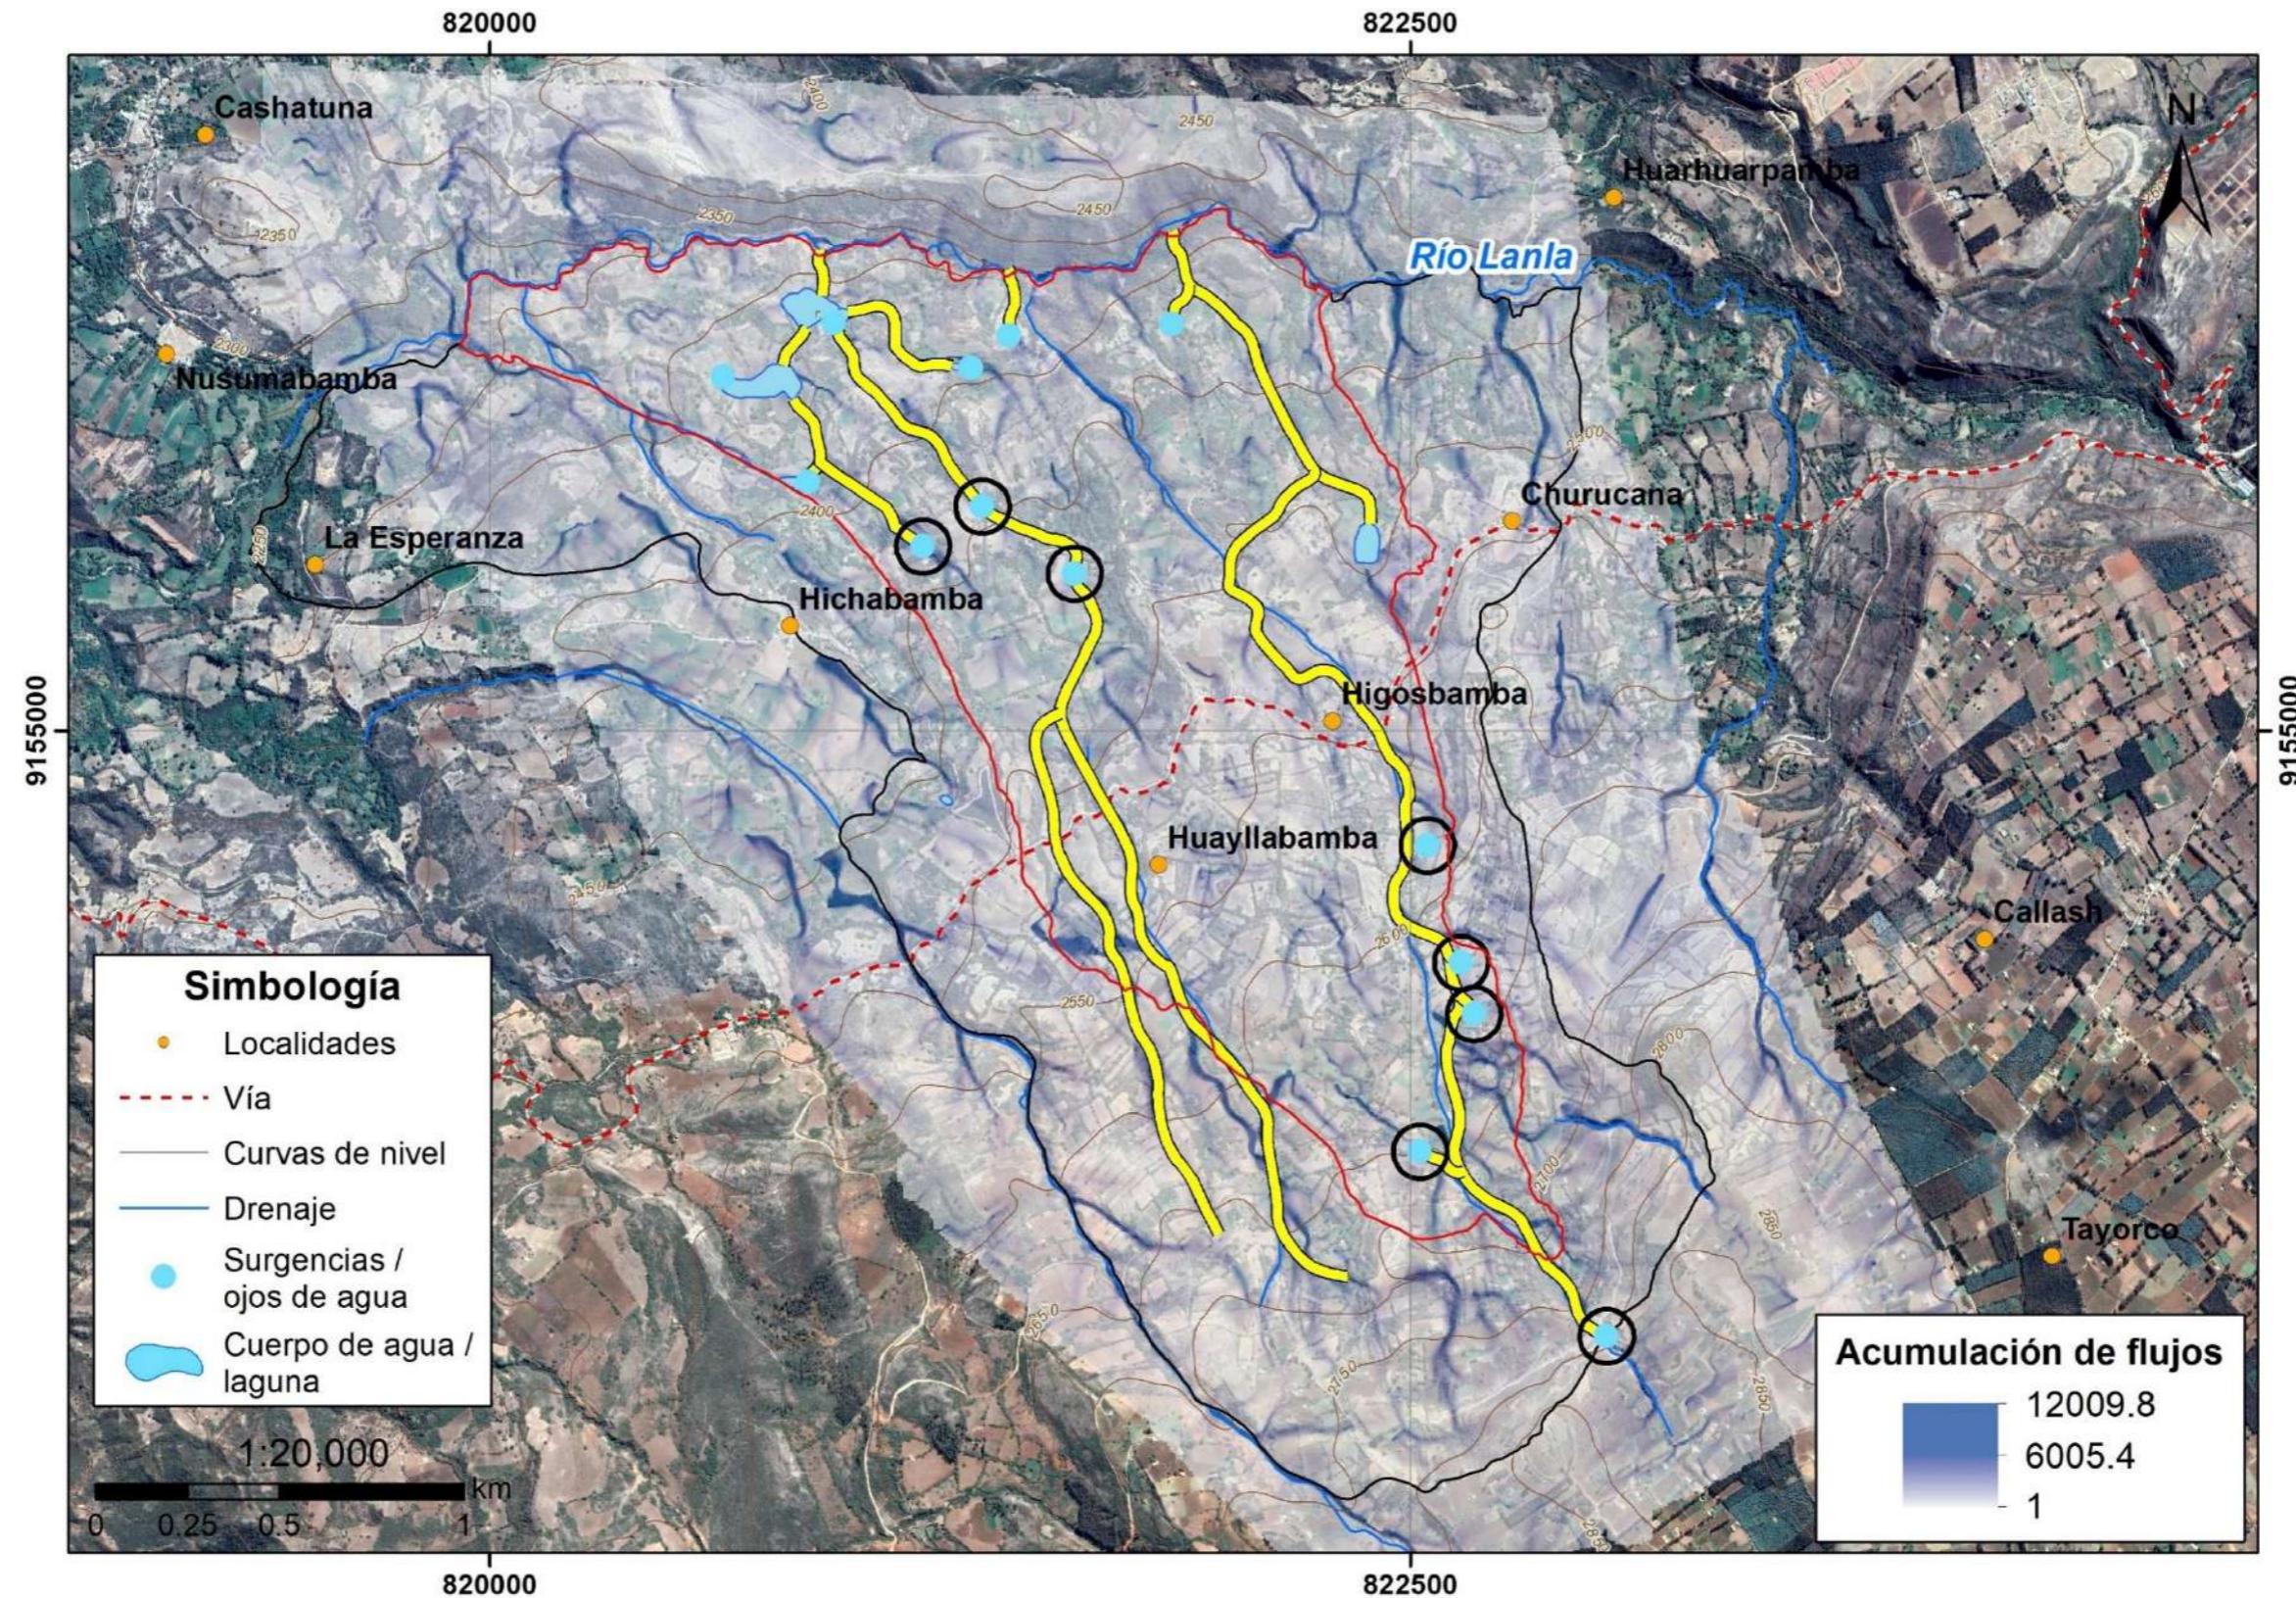
**Figura 27.** Red de drenajes de desfogue propuesta en base al mapa de acumulación de flujos superficiales del deslizamiento de Cajabamba. Las líneas amarillas corresponden a la ubicación de los sectores óptimos según la configuración morfológica del deslizamiento donde se podrían cavar drenes o canales de evacuación, según propuestas detalladas de ingeniería, para la mitigación temporal del deslizamiento. Los canales deben estar impermeabilizados y profundizados, según corresponda, a fin de poder drenar todas las lagunitas naturales del deslizamiento, tanto de la parte intermedia como de la parte baja (norte). Deben tener el ancho y profundidad, según consideren los especialistas que lo ejecuten a fin cumplir su objetivo. Los manantiales u ojos de agua (puntos celestes con círculos negros), debe ser captados y drenados a través de la red de canales. El desfogue debe ser hacia el río Lanla. Los canales deben ser mantenidos hasta poder

6. Hacer mantenimiento constante y sistemas de desfogue adecuados, impermeabilizados, a los nuevos reservorios que se vienen implementando en los caseríos de Higosbamba, Hichabamba, Huayllabamba y Churucana. Las fugas de agua y excesos de riego pueden incrementar la velocidad del deslizamiento.
