Informe Técnico N° A7603

# MONITOREO DEL DESLIZAMIENTO DE CAJABAMBA, PERÍODO 2022 - 2024

**MONITOREO DEL DESLIZAMIENTO DE CAJABAMBA, PERÍODO 2022 - 2024**

*Distrito y provincia Cajabamba, departamento Cajamarca*

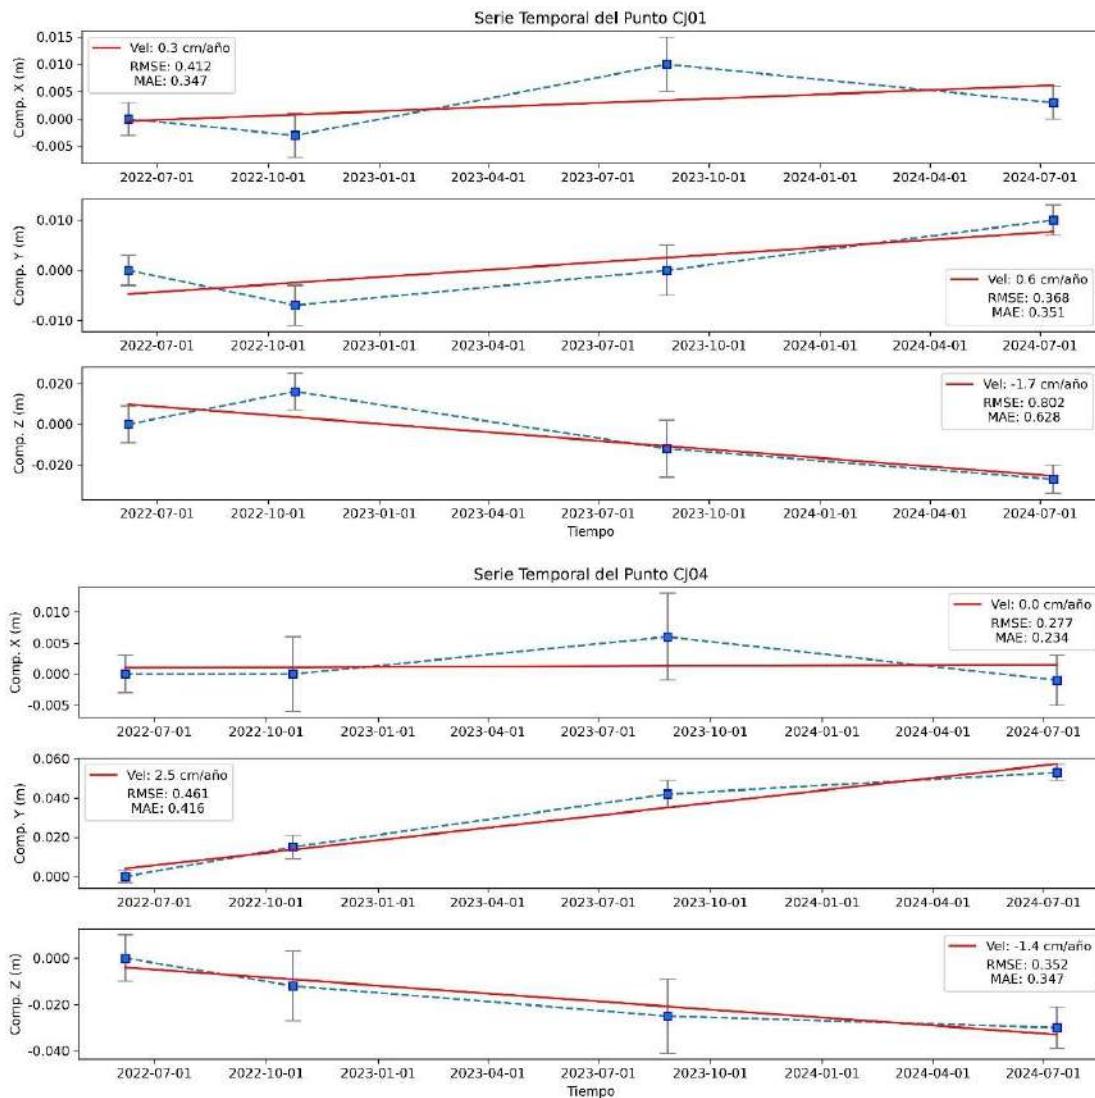
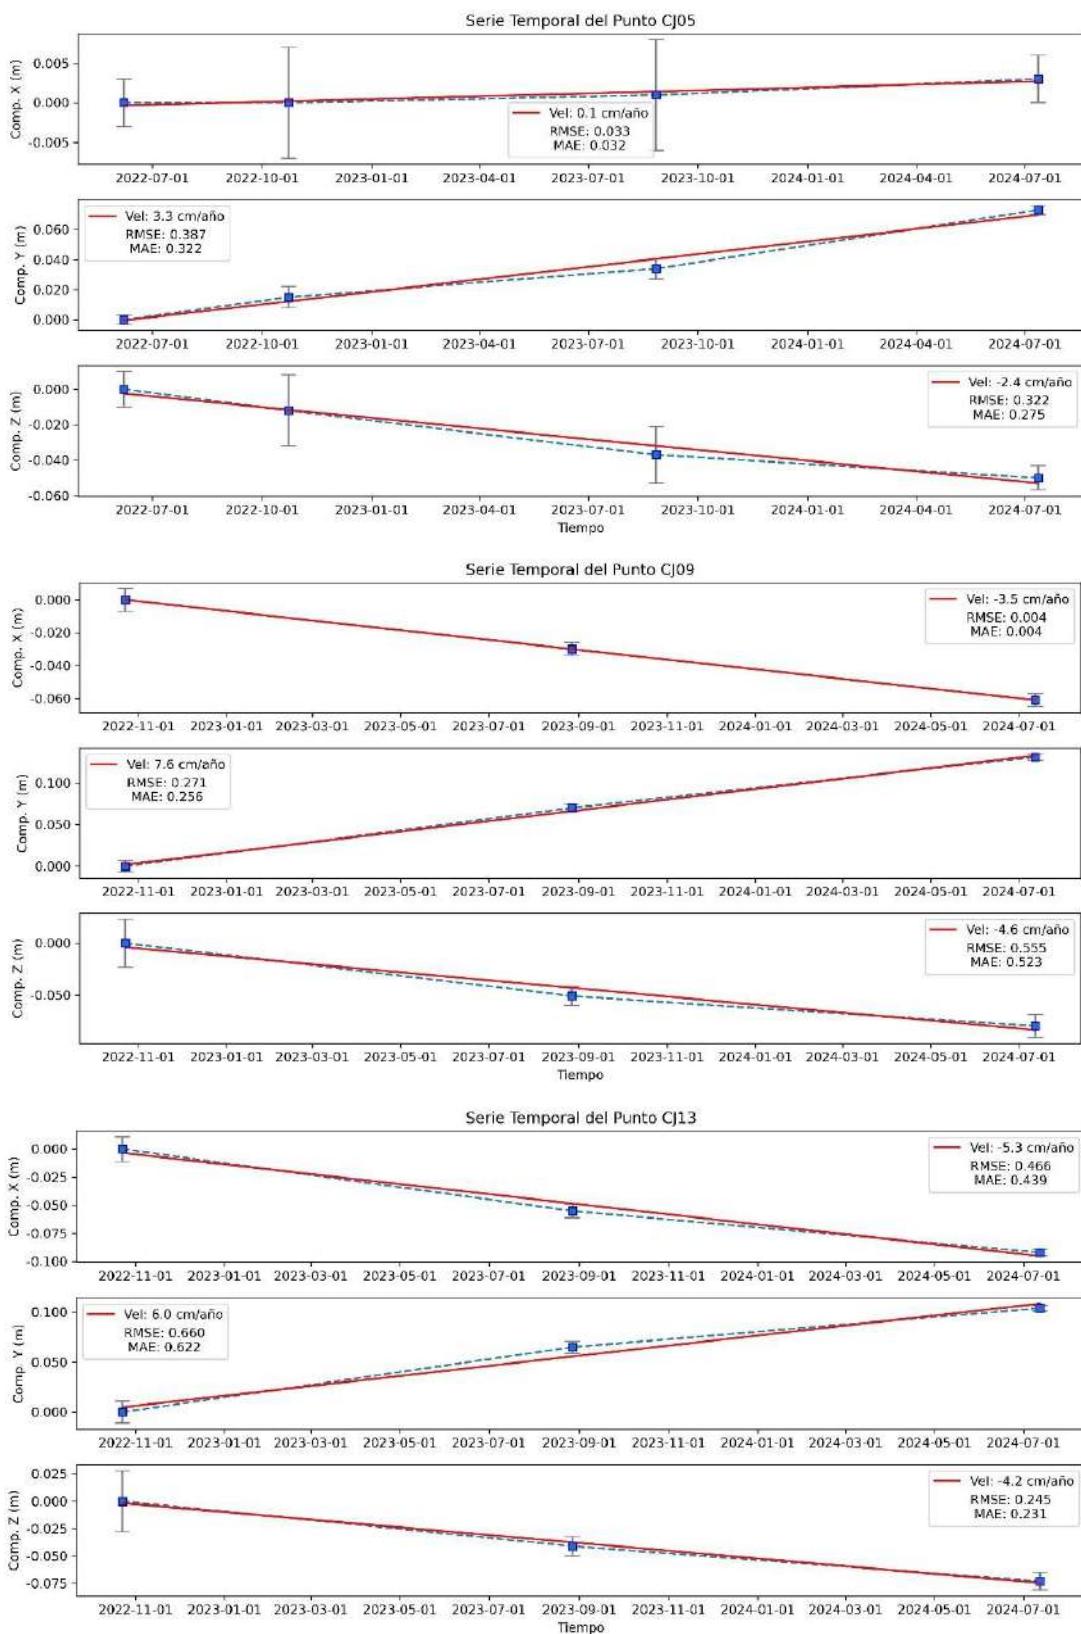
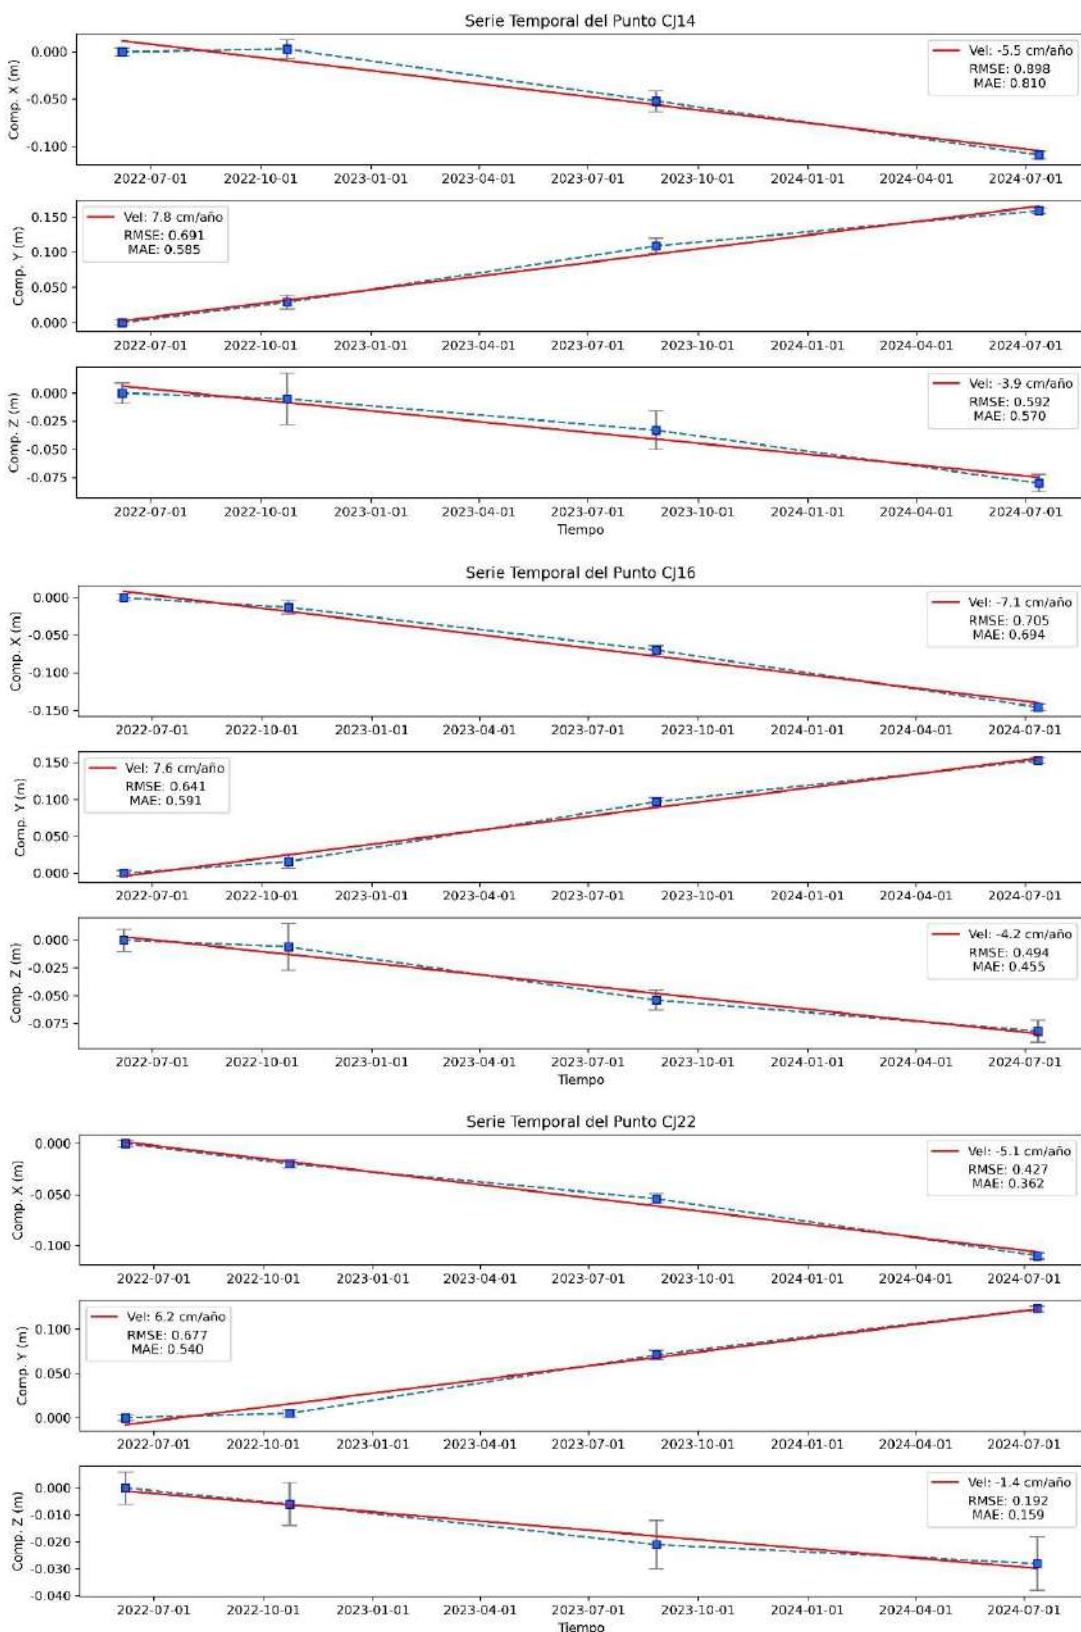
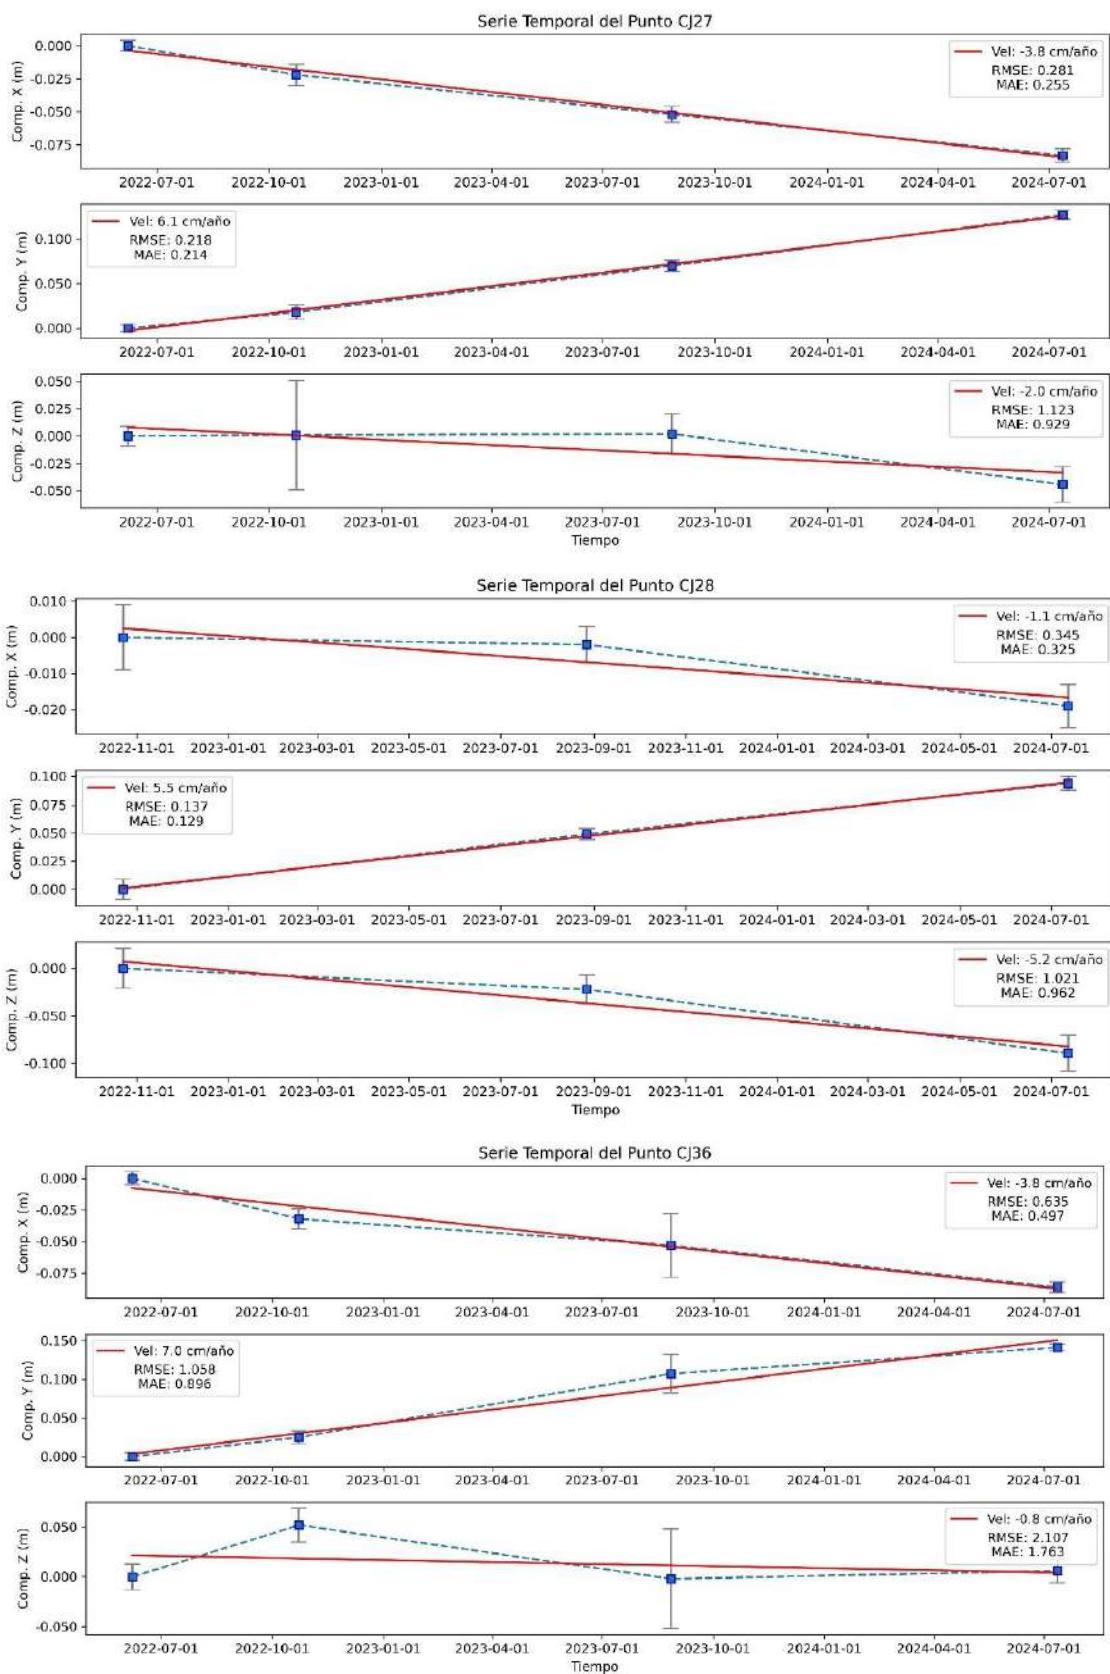
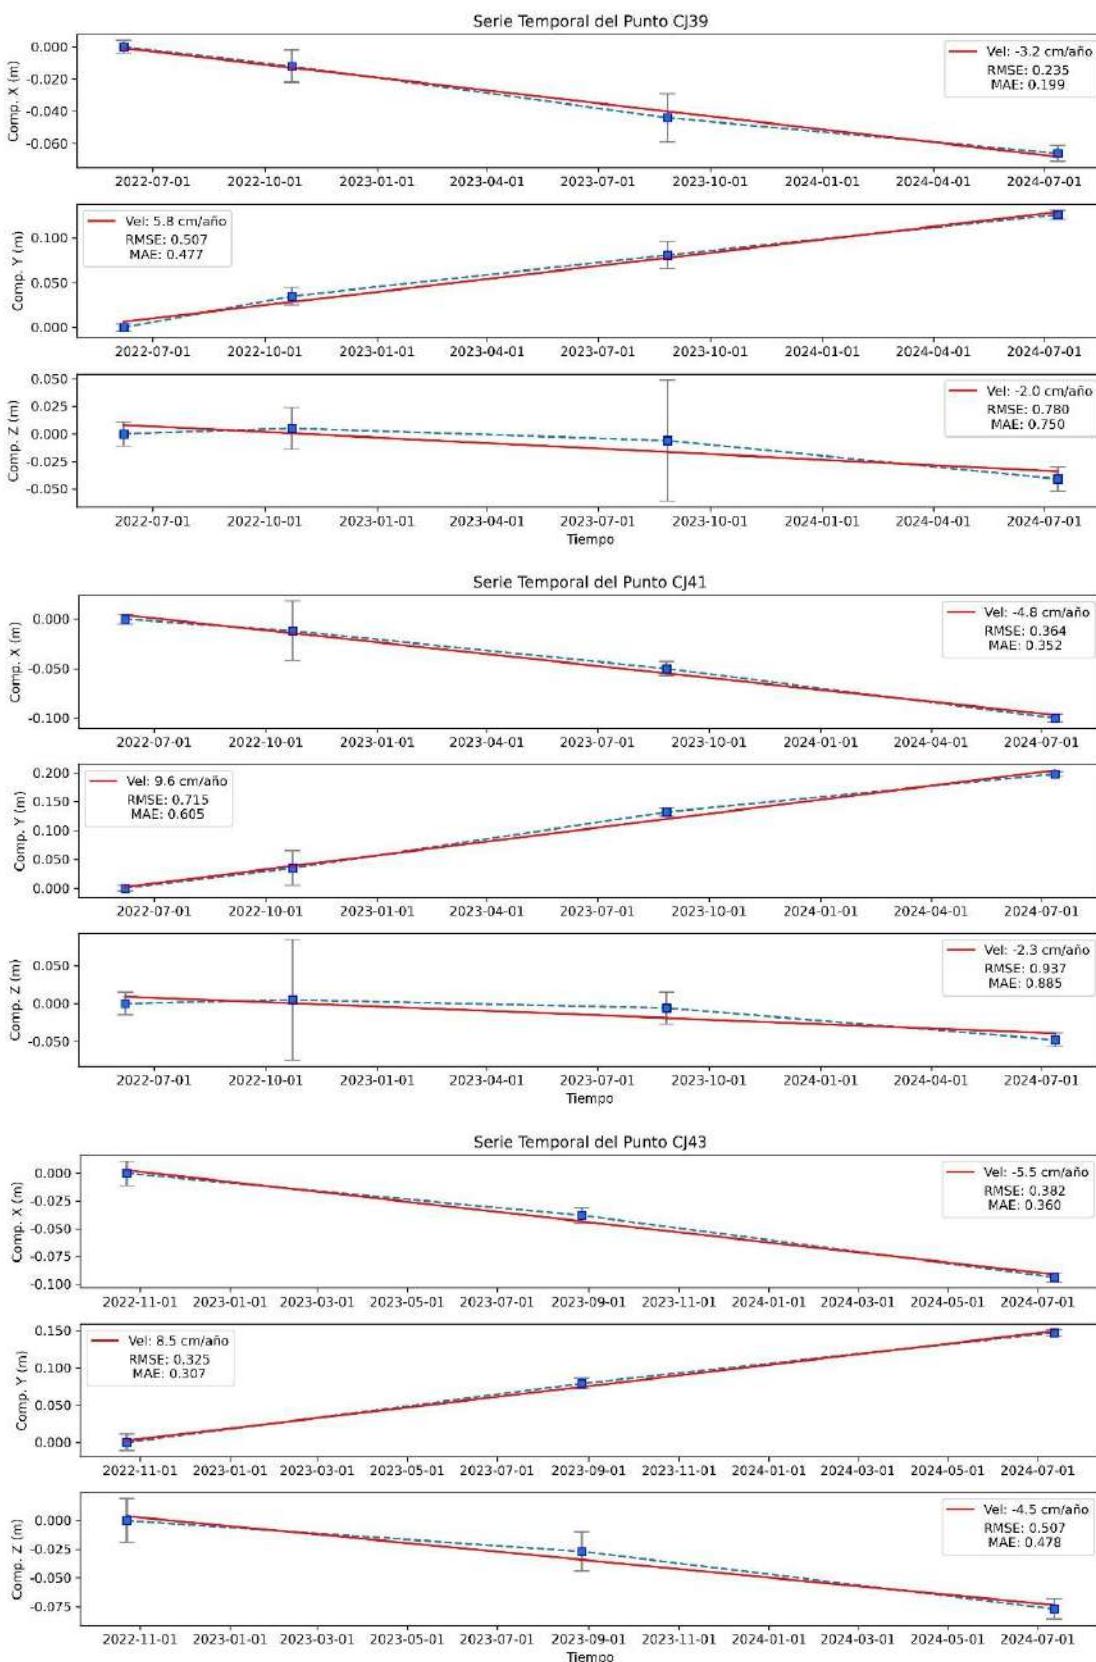
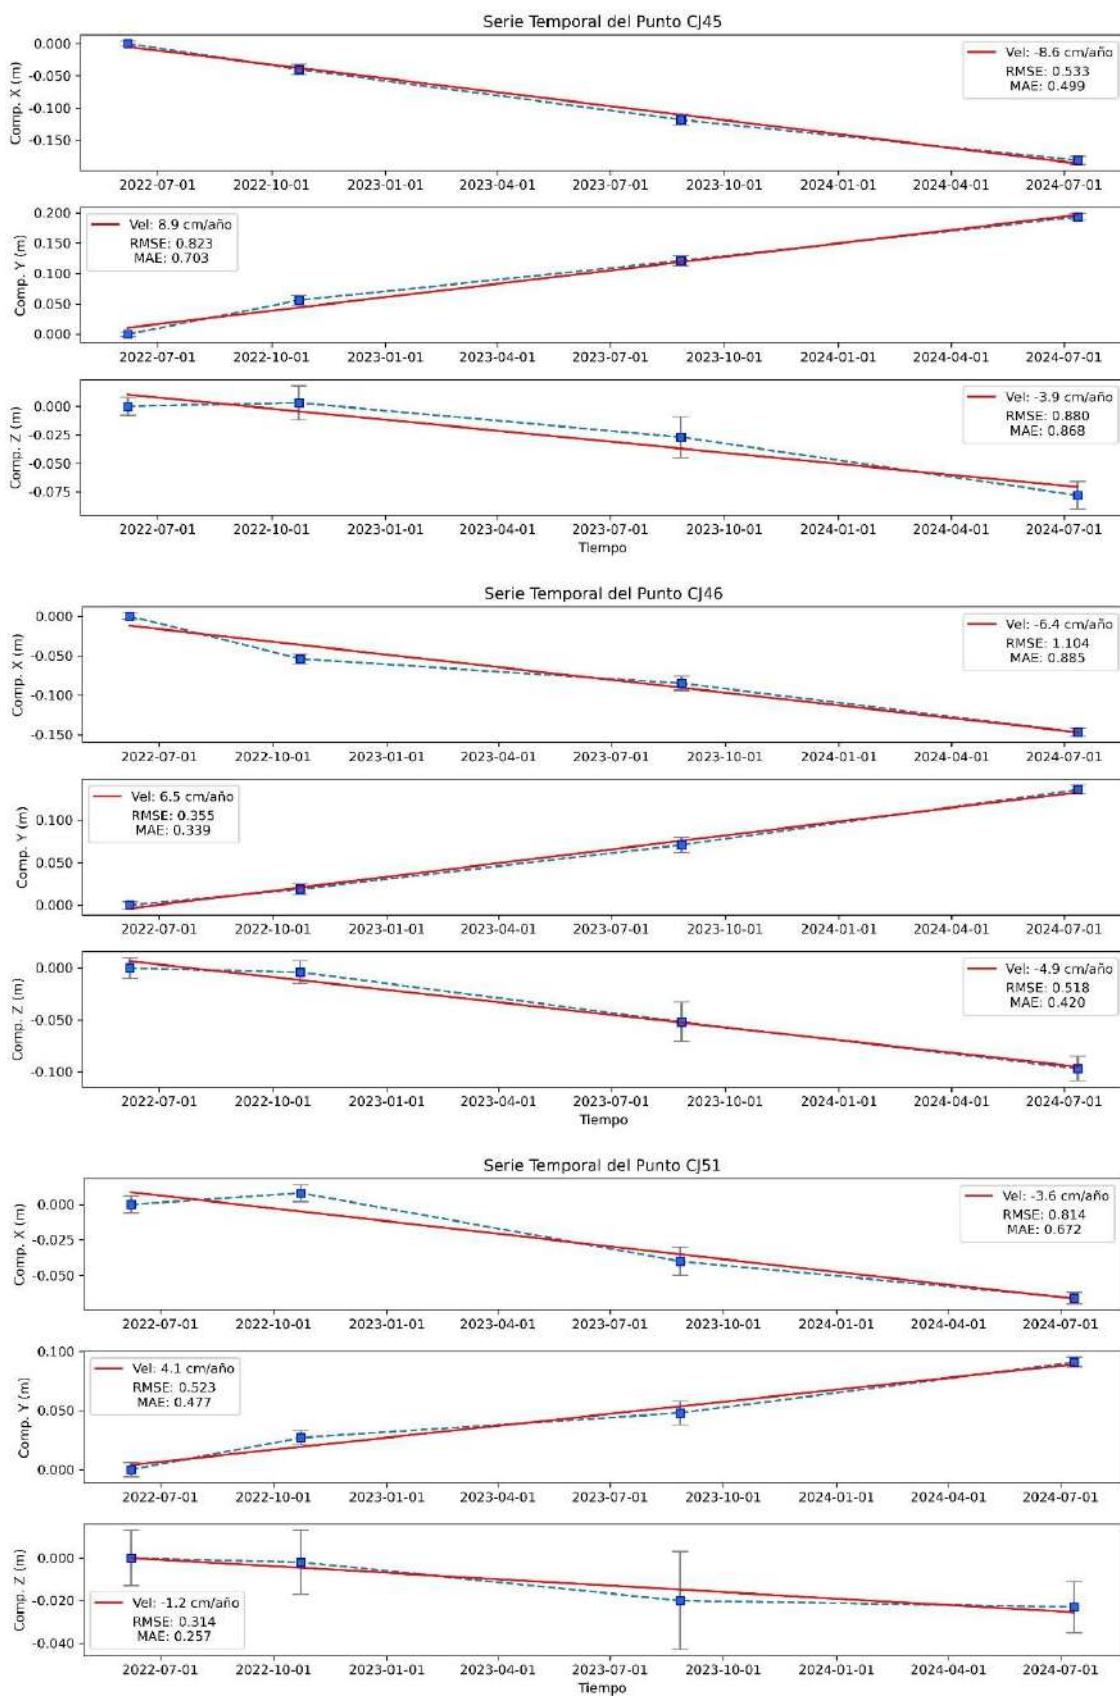
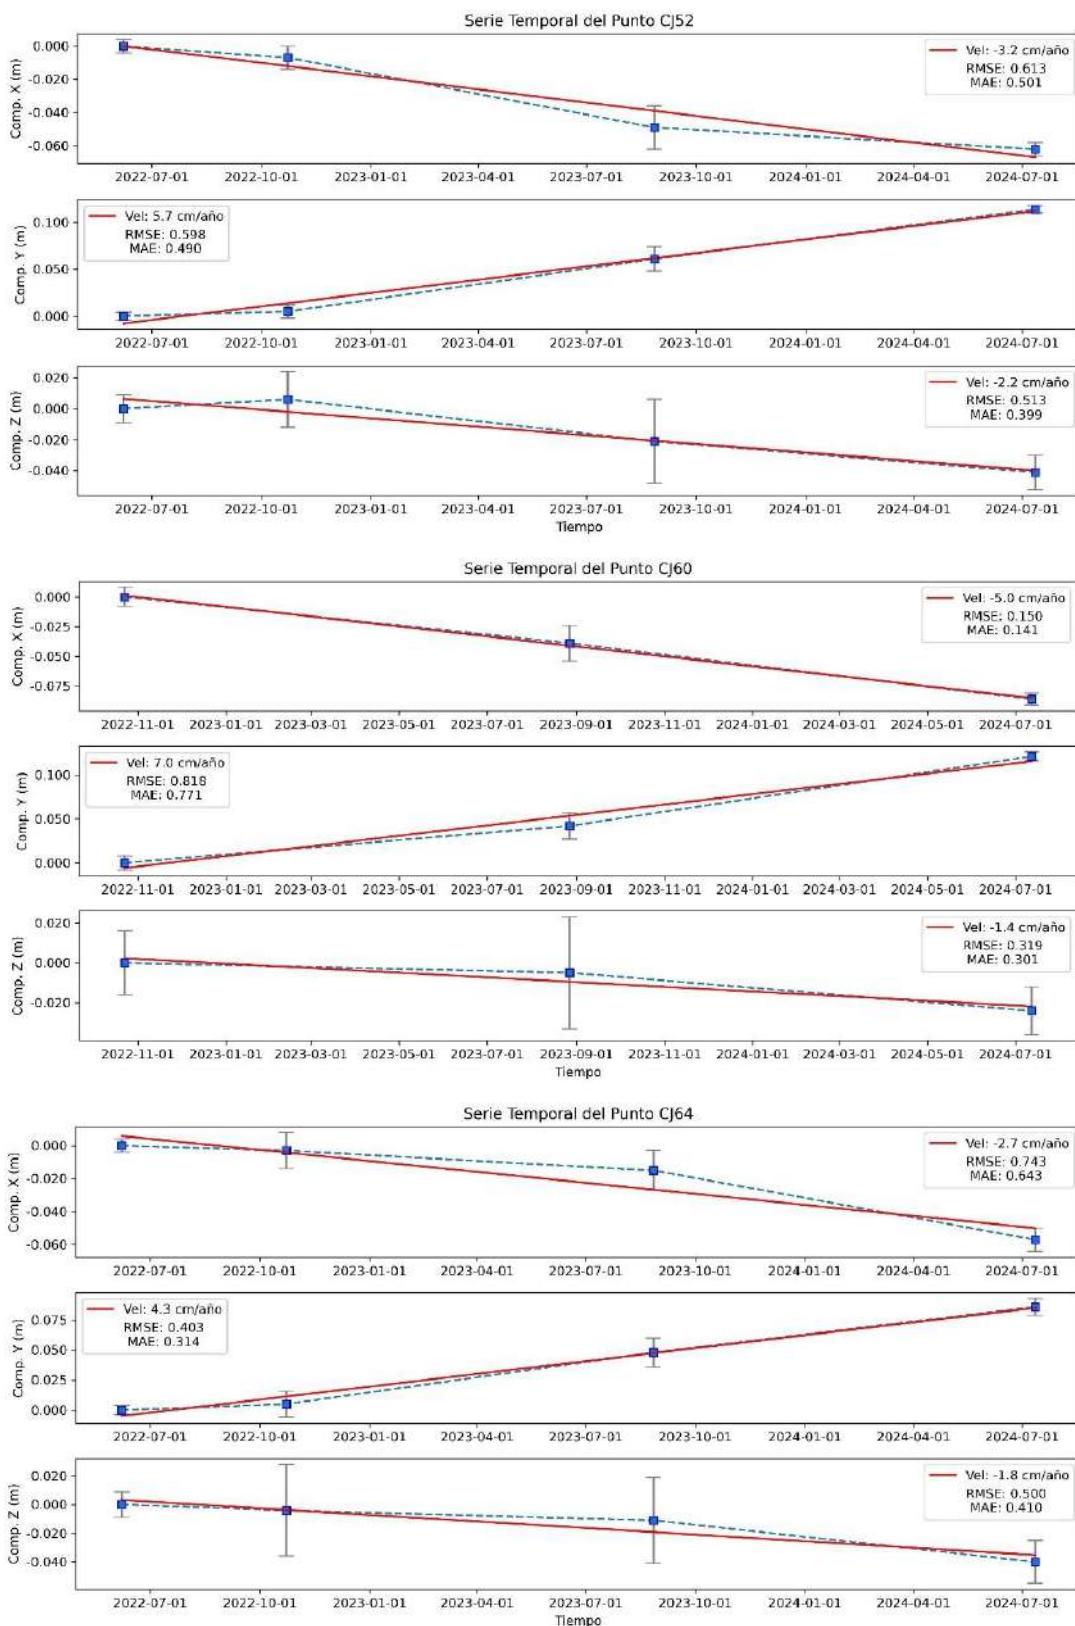
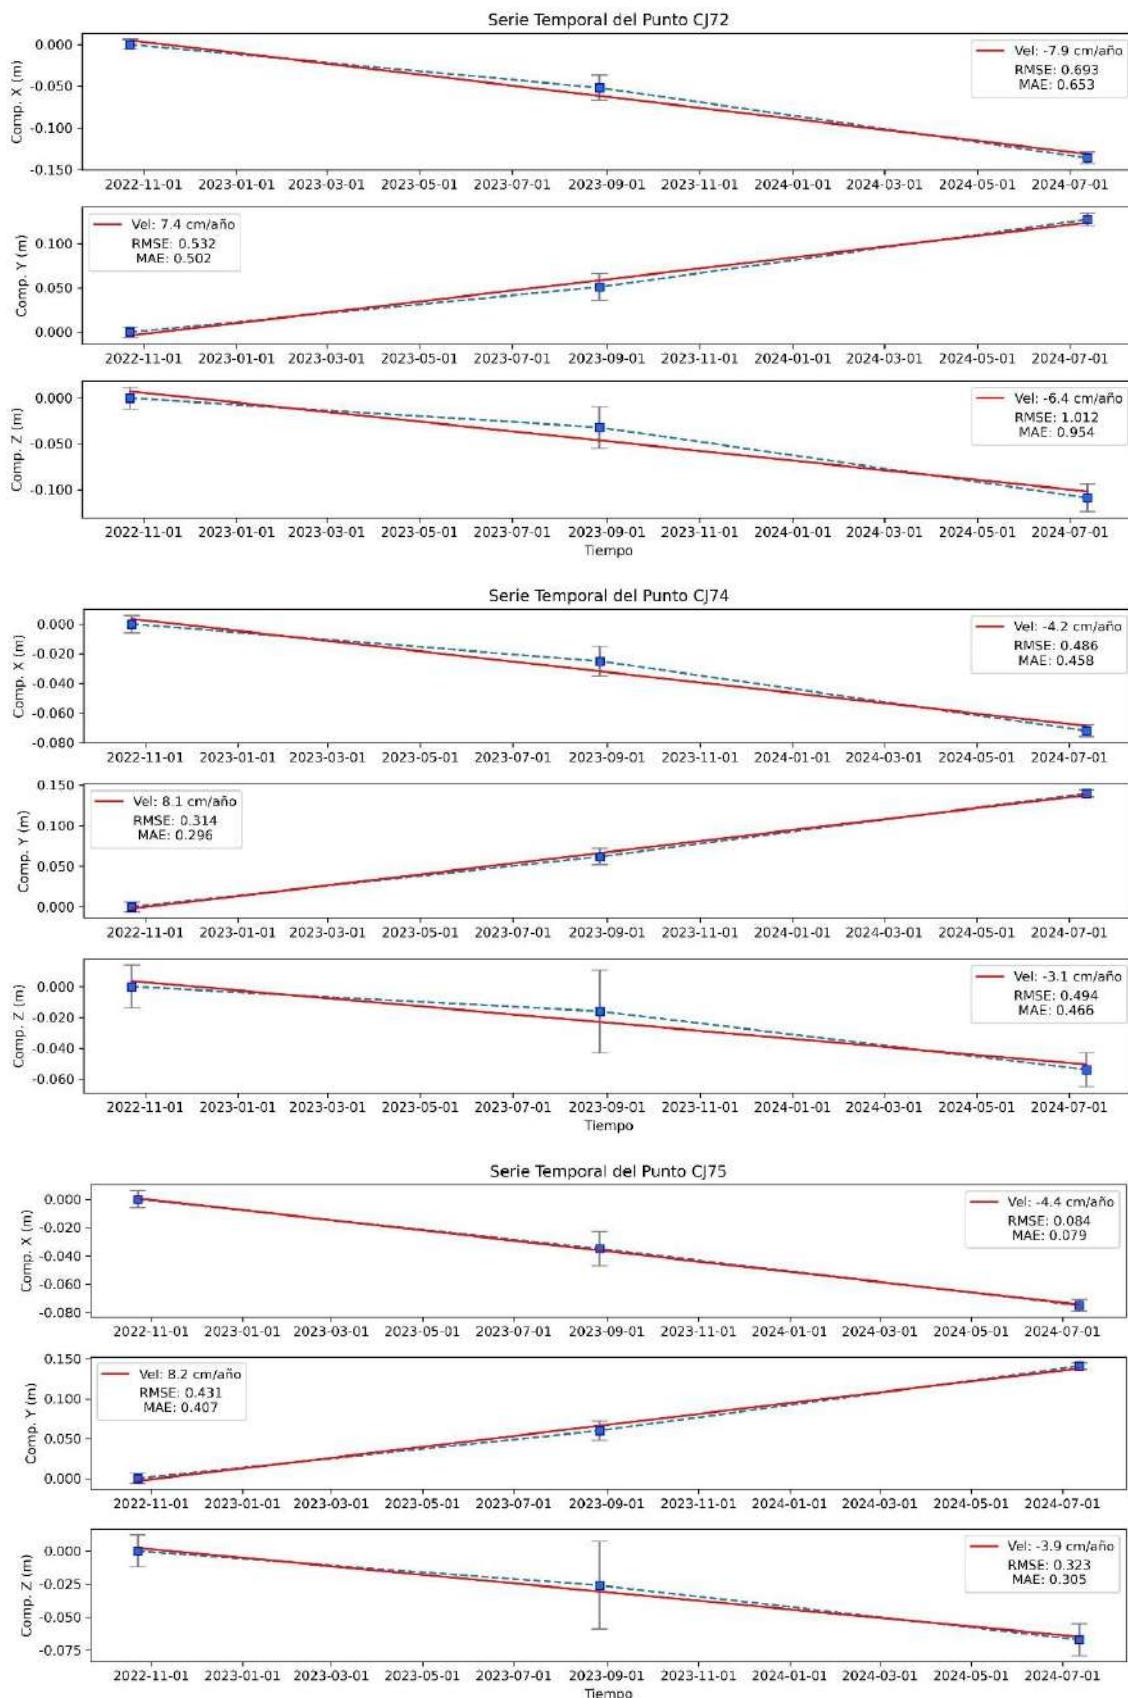
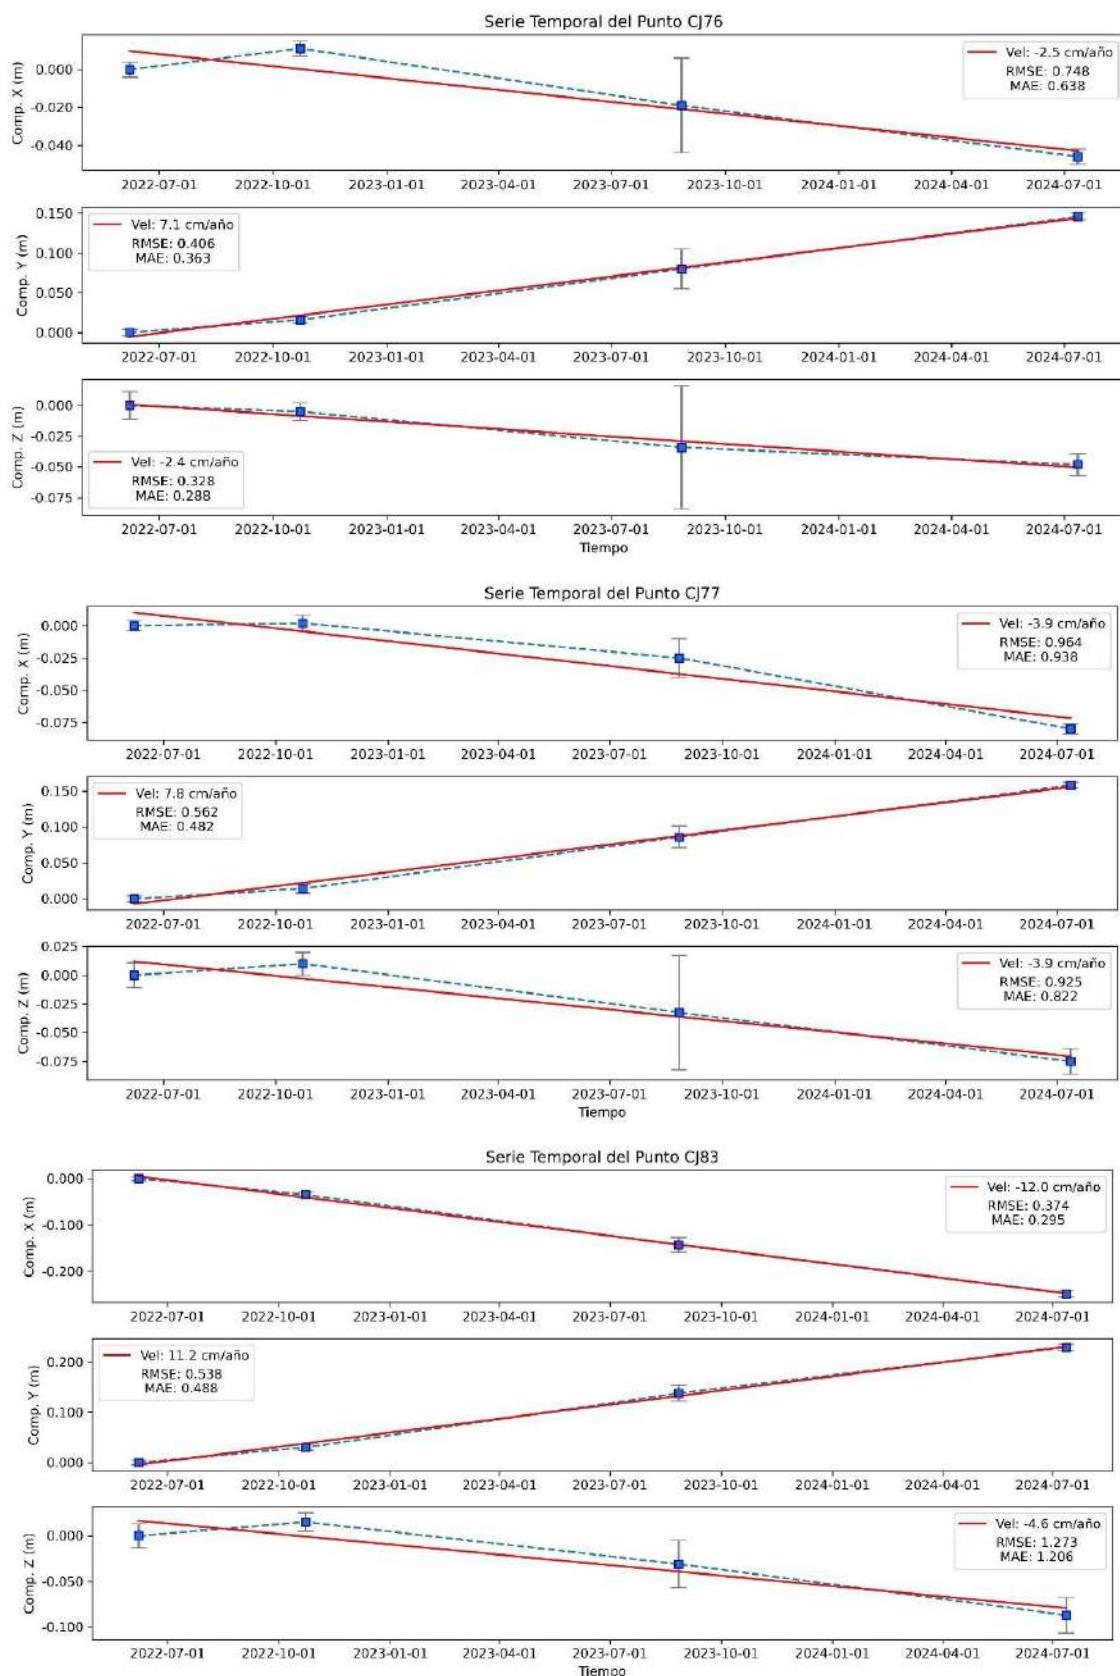
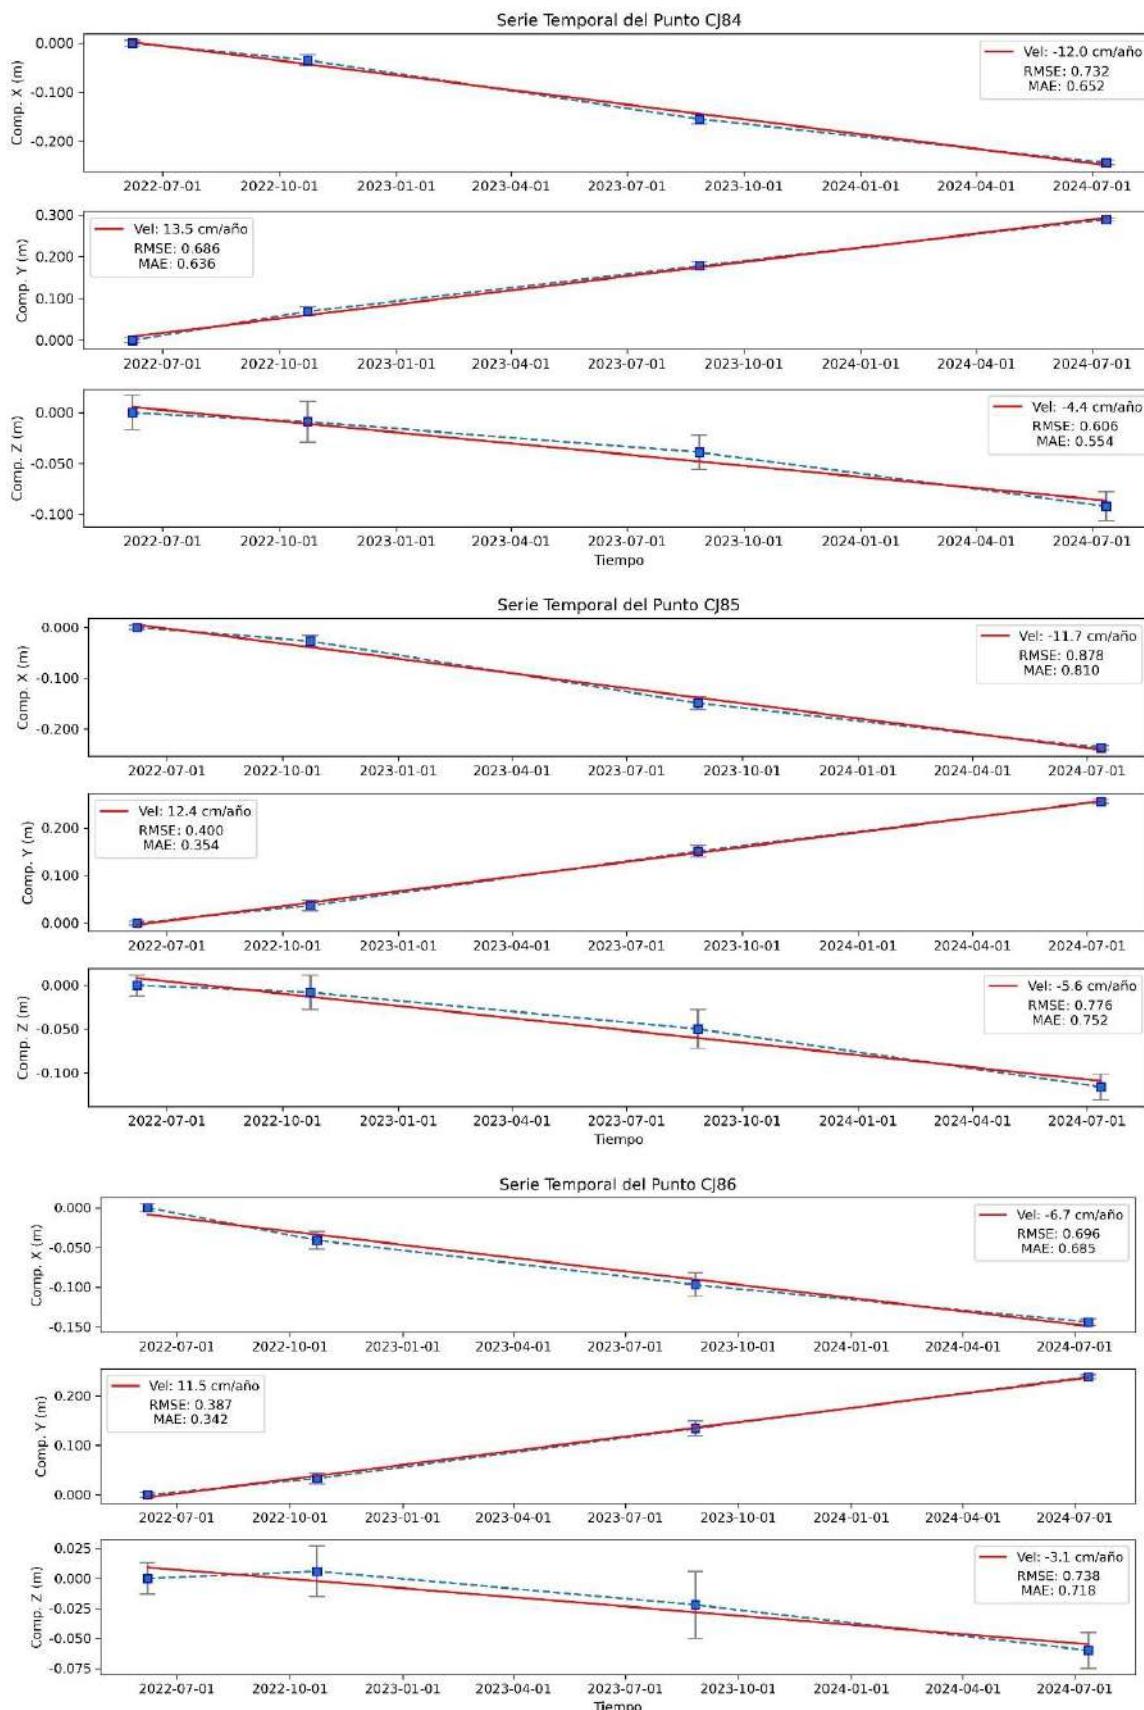
### ANEXO 3

**Se presentan las series temporales de las coordenadas de los puntos más representativos de la red de monitoreo geodésico, los gráficos también muestran el cálculo de velocidad mediante regresión lineal y la precisión de posicionamiento de cada punto, las unidades se expresan en metros.**

8. En base a los desplazamientos calculados, se observa que el mayor deslizamiento va desde el sureste de Huayllabamba, oeste de Higosbamba, incrementándose hacia el noreste y norte de Hichabamba, margen izquierda del río Lanla. El análisis de las series temporales muestra que estas velocidades son constantes, durante el periodo de monitoreo consignado en el presente informe y no se evidencia una desaceleración del deslizamiento. El análisis de interpolación de velocidades muestra sectores con mayores velocidades, sin embargo, toda la masa tiene un movimiento permanente.
