Informe Técnico N° A7602

# REPORTE DE MONITOREO DEL DESLIZAMIENTO DE MACA, PERÍODO 2022 - 2024

Departamento: Arequipa

Distrito: Maca

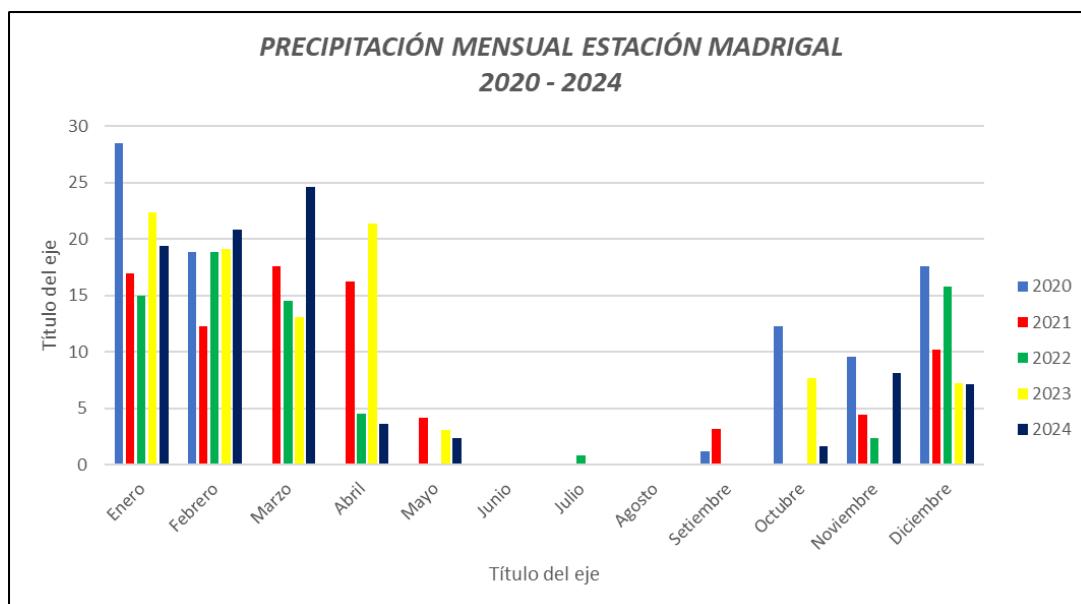
Los registros de la estación meteorológica convencional Madrigal (SENAMHI) indican que las precipitaciones en la zona presentan un mayor índice durante el primer y último trimestre de cada año. En la Figura 2, se observa que la temporada lluviosa 2019-2020 registró un pico multianual superior al de las temporadas posteriores (2020-2021, 2021-2022, 2022-2023 y 2023-2024), que muestran una magnitud similar entre sí.

**Figura 2.** Precipitación mensual de la estación de Madrigal (2020-2024). Fuente: SENAMHI.

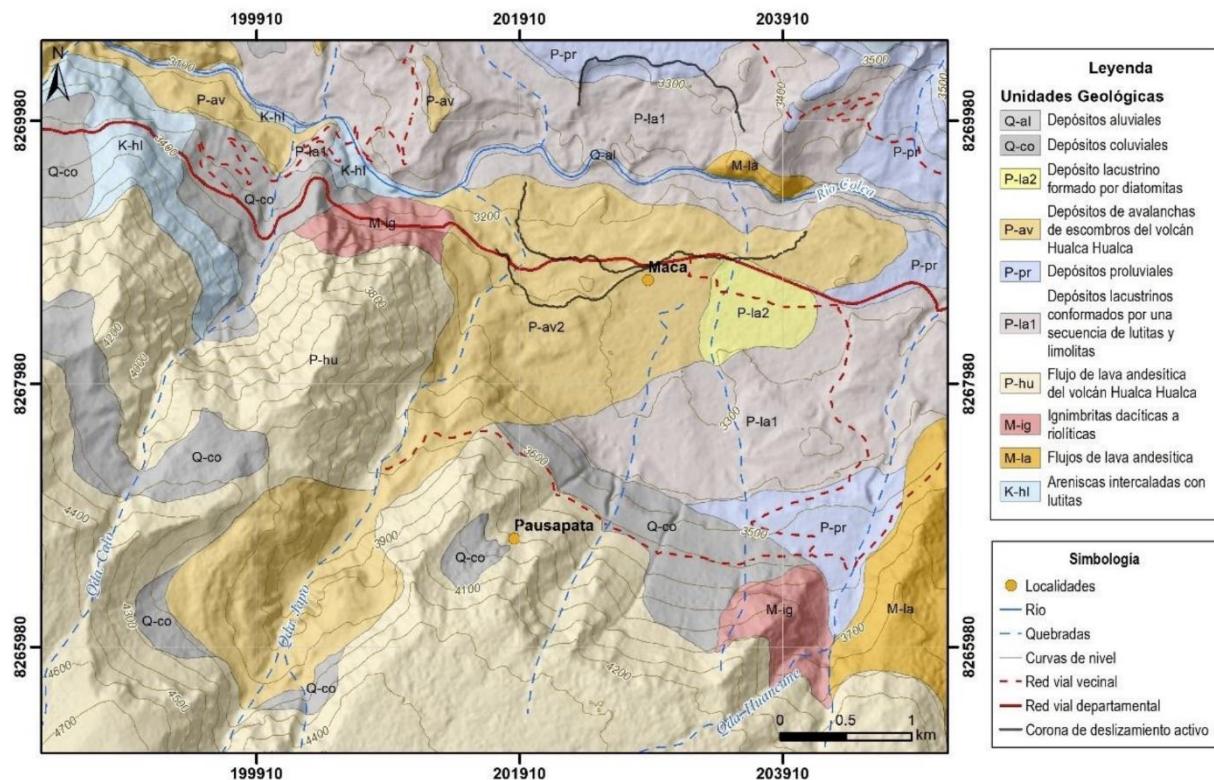
El poblado de Maca se asienta sobre una amplia vertiente aluvio-lacustre, afectada por procesos erosivos y deslizamientos posteriores a su formación. En la zona se identifican escarpas suavizadas por erosión, indicativas de un deslizamiento antiguo de gran magnitud, cuyo límite superior está marcado por depósitos de piedemonte coluvio-deluvial y flujos de detritos. Hacia el oeste y norte de Maca, se encuentra un extenso depósito de avalancha de rocas proveniente de la quebrada Japo, el cual se superpone a los depósitos aluvio-lacustres. Las vertientes superiores corresponden a laderas de montaña compuestas por rocas volcánicas asociadas al volcán Hualca Hualca, así como por sectores menores con rocas sedimentarias (areniscas y lutitas) y volcanoclásticas (ignimbritas), en el lado oeste. Al norte del poblado de Maca, el cauce del río Colca muestra múltiples recodos, producto de la interacción entre los deslizamientos y la dinámica fluvial, que han modificado su trayectoria original (Zavala et al., 2012 en Ingemmet, 2023), ver Figura 3.

**Figura 3.** Mapa de unidades geológicas en los alrededores del deslizamiento de Maca. (Ingemmet)

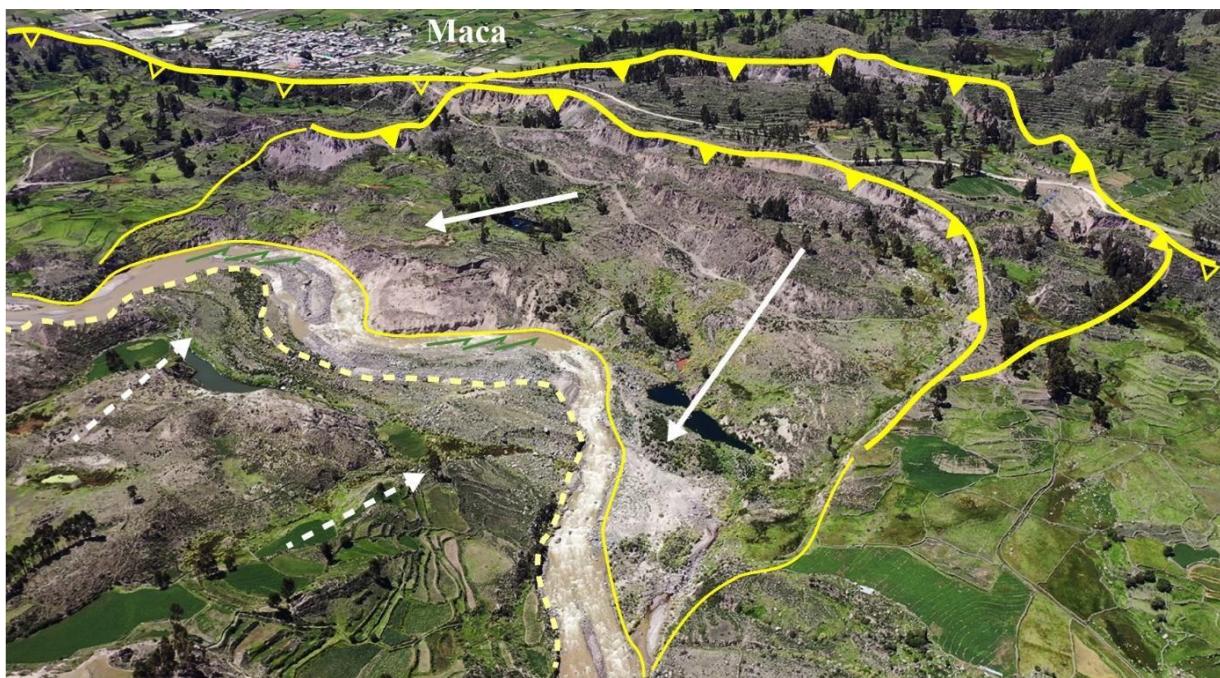
Desde una perspectiva morfométrica, el deslizamiento afecta un área aproximada de 1,7 km<sup>2</sup>, con un ancho de ~2,7 km y una longitud de ~1 km entre la escarpa principal y la punta. Al sur, está delimitado por una escarpa superior larga, continua y casi vertical, con más de 3,5 km de longitud, entre 15 y 20 m de altura, con una forma semielíptica orientada de este a oeste y leves ondulaciones. En la parte central del deslizamiento, se encuentra otra escarpa de 1,5 km de largo, que conecta con la escarpa principal en el extremo noroeste del pueblo de Maca. Esta escarpa secundaria presenta un desplazamiento más significativo (20-25 m) y atraviesa la carretera en varios

tramos, lo que sugiere que podría corresponder al escarpe primitivo del deslizamiento en una etapa anterior de su evolución (Zerathe et al., 2016 en Ingemmet, 2023).

**Figura 4.** La interpretación del deslizamiento de Maca, basada en fotografía aérea tomada con dron, muestra que la línea gruesa con triángulos rellenos de color amarillo representa las coronas recientes en la zona más activa, mientras que la línea con triángulos sin relleno de color amarillo indica la corona antigua. Asimismo, las flechas verdes en el cauce señalan las zonas de erosión fluvial que afectan el cuerpo del deslizamiento, y las líneas entrecortadas en la margen derecha (lado inferior izquierdo) delimitan el cuerpo erosionado del deslizamiento de Lari.

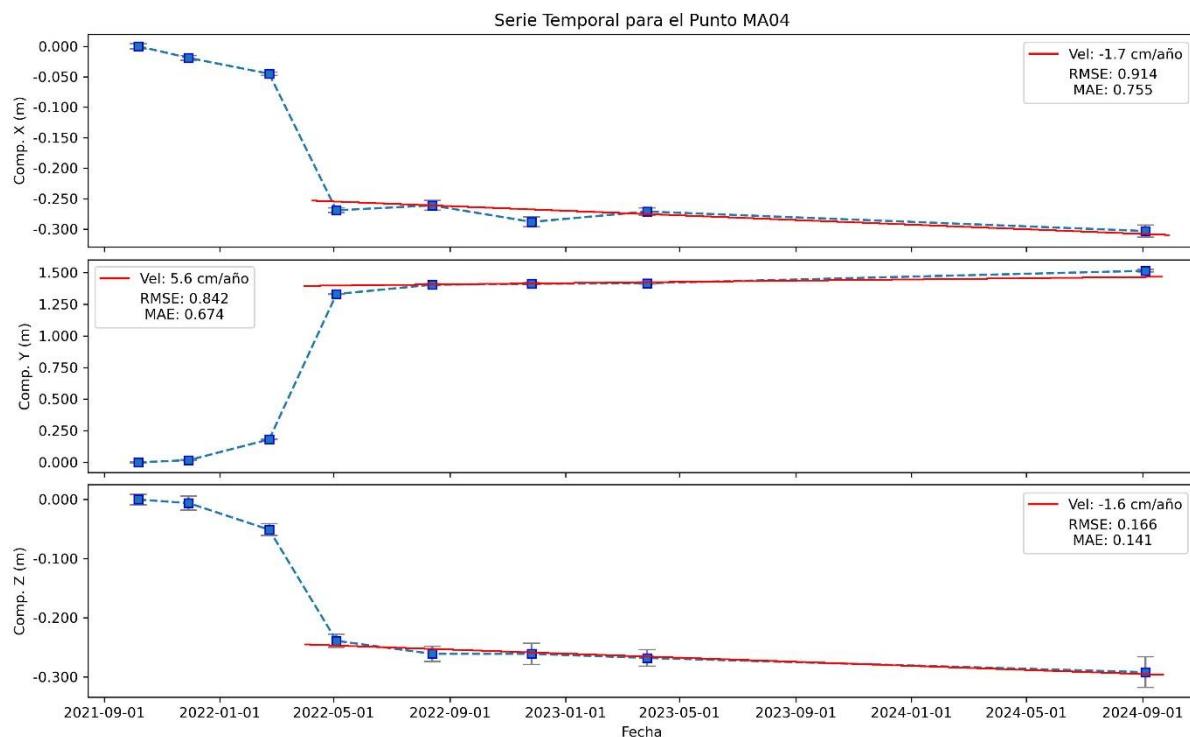
El análisis de la evolución del deslizamiento nos muestra que luego del sismo de Maca del 16 de marzo, 2022 (M5.5), el deslizamiento retomó el movimiento lento que caracteriza a este proceso. En la figura 5, se presenta la serie temporal para el punto con mayor movimiento (MA04) y corresponde al periodo 2021 – 2024, abarcando el periodo cosísmico y postsísmico que influyó drásticamente en la velocidad del deslizamiento, luego del cual el deslizamiento es lento pero constante.

**Figura 5. Serie temporal para el punto MA04**

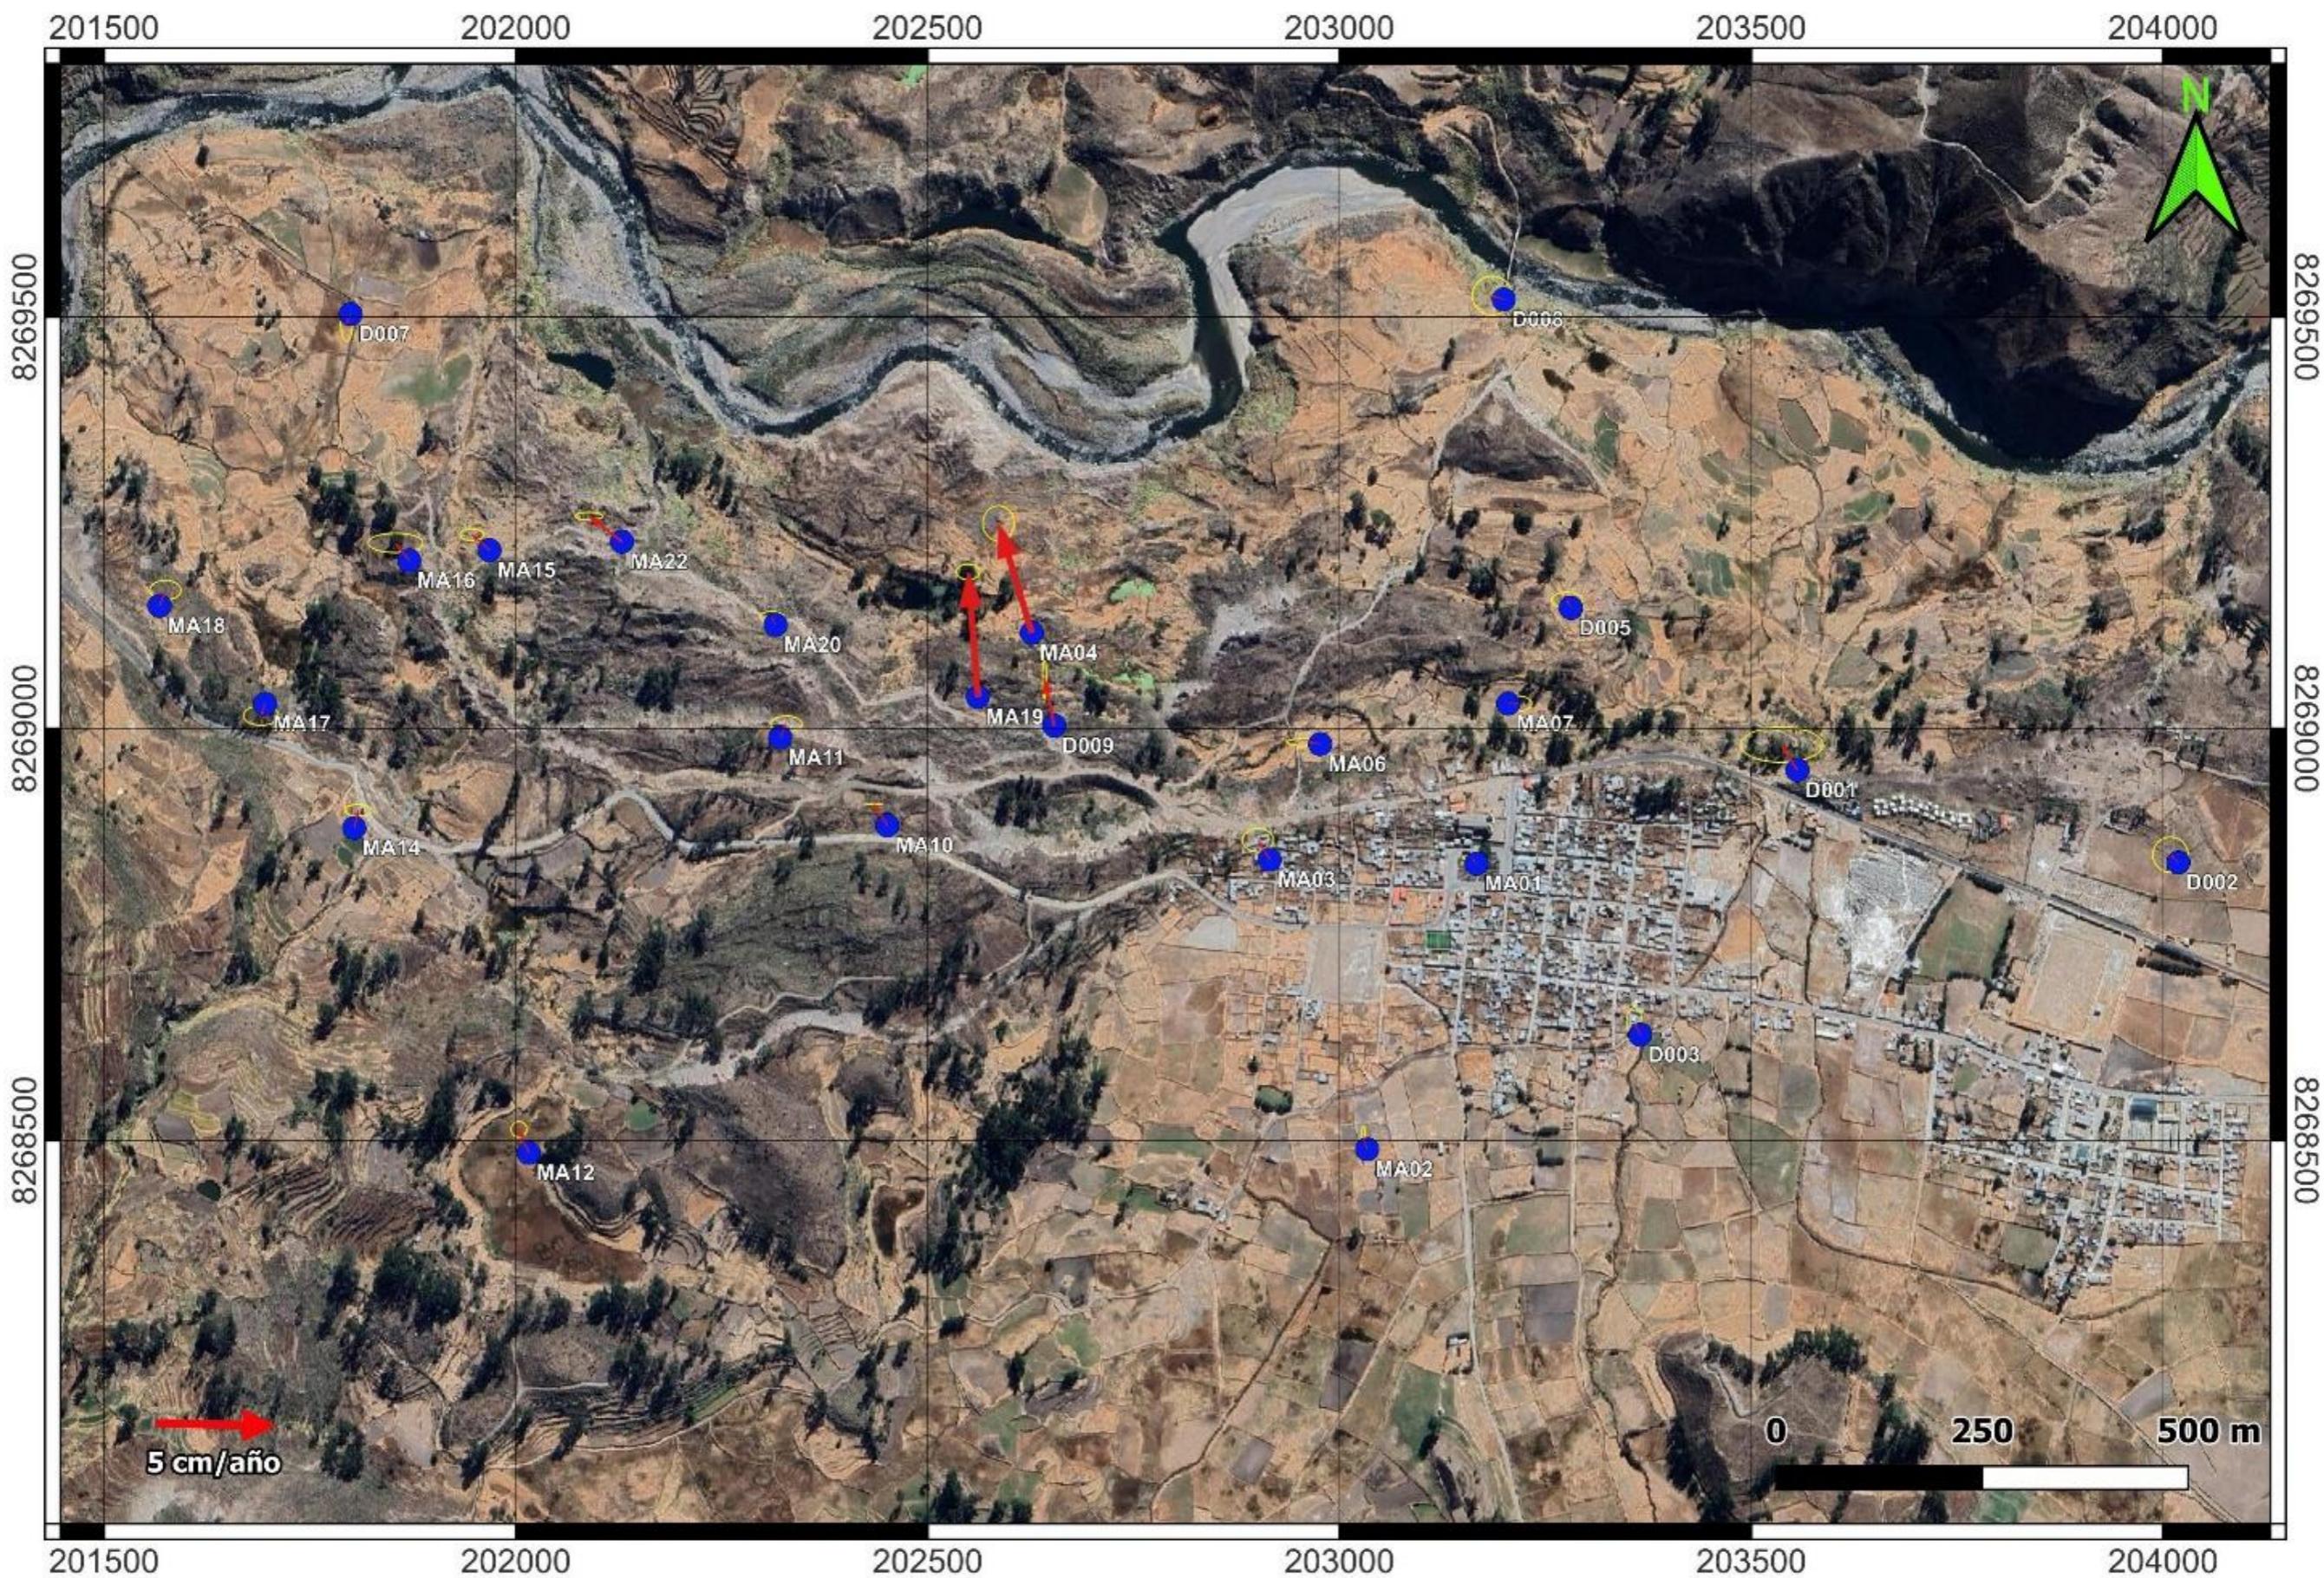
Los resultados nos muestran que la actividad continúa, sin embargo, es mayor y predomina en las zonas de los puntos MA04, MA05 y MA19 que correspondiente al cruce del escarpe central con la carretera de salida de Maca - Cabanaconde, hacia el norte en dirección al río Colca. La velocidad de desplazamiento horizontal (Figura 6) en esta zona alcanza 6.5 cm/año. Mientras que la componente vertical (Figura 7) esta es de hundimiento y alcanza los 4.3 cm/año, este hundimiento presenta una mayor área de influencia, extendiéndose hacia el oeste punto MA11.

En el resto de puntos de monitoreo el desplazamiento es menor y en la mayoría de casos el desplazamiento calculado está por debajo de la precisión del cálculo de velocidades (<1 cm/año).

Figura 6. Campo de velocidades horizontal (periodo 2024)

- Drenar el agua acumulada en varios puntos del cuerpo del deslizamiento.
- Impermeabilizar y realizar el mantenimiento periódico de la totalidad de canales de riego.
- Refaccionar e impermeabilizar los sistemas de drenaje antiguos que poseen los andenes.
- Implementar sistemas de riego tecnificado de las áreas de cultivo, preferentemente por goteo y reforestar el cuerpo del deslizamiento y áreas adyacentes, con plantas nativas.
- Estas medidas de mitigación deben ser diseñadas y dirigidas por profesionales

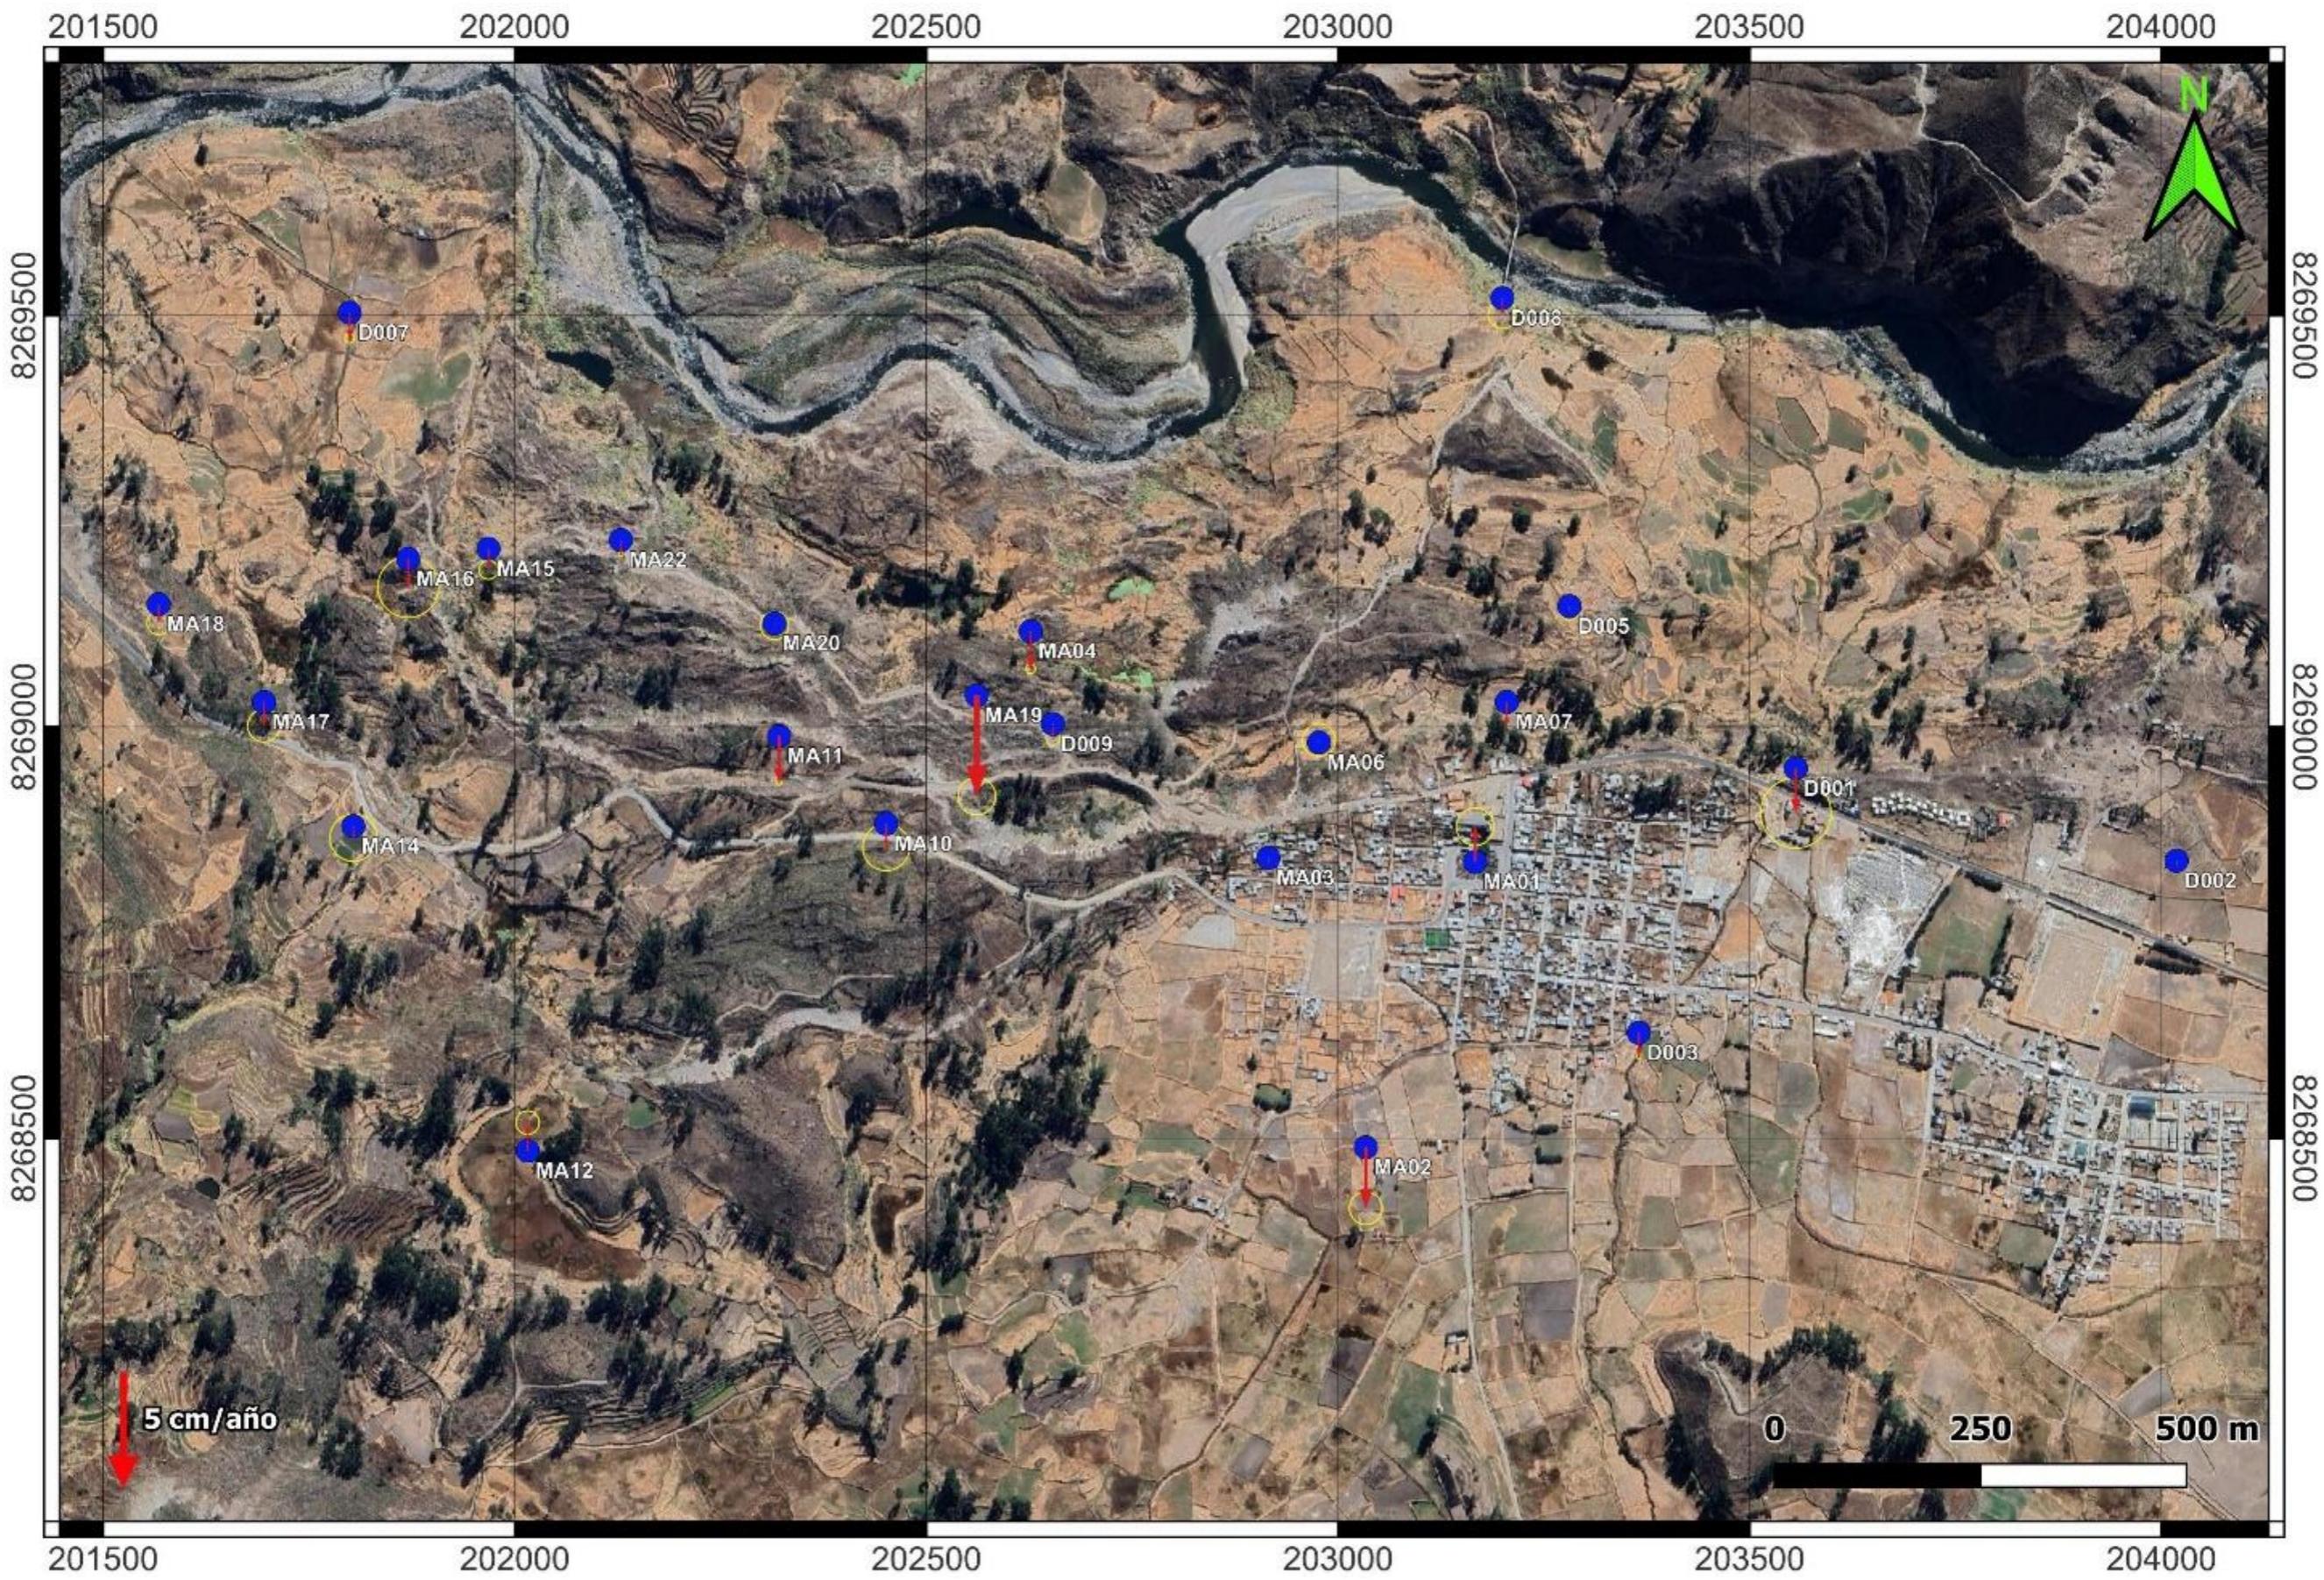
Figura 7: Campo de velocidades vertical (periodo 2024)
