ESTUDIO DE EVALUACIÓN DE RIESGO POR FLUJO DE DETRITOS EN EL CENTRO POBLADO SANTA ROSA DE MACAS, DISTRITO DE SANTA ROSA DE QUIVES, PROVINCIA DE CANTA, DEPARTAMENTO DE LIMA.

ELABORACIÓN DE INFORME TÉCNICO

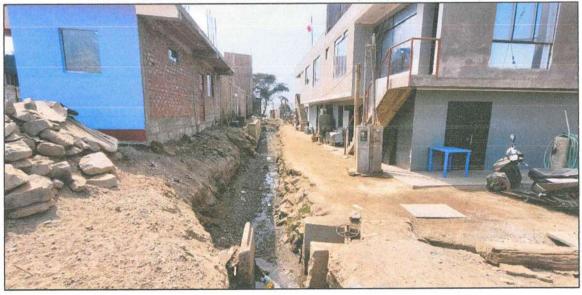
Foto 4: Viviendas construidas con material noble, principalmente ladrillo y concreto

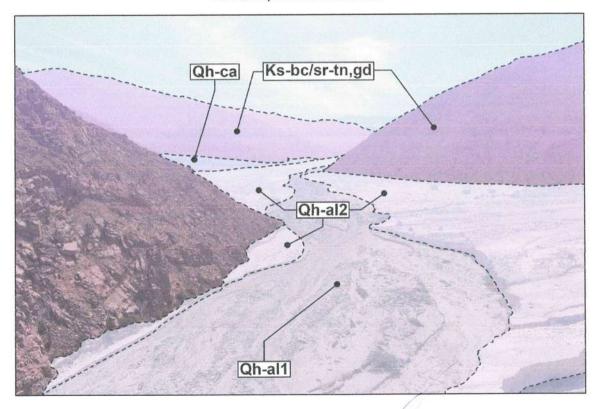
Dentro de la zona de estudio se han reconocido un cuerpo intrusivo extenso compuesto principalmente por afloramientos de tonalitas y granodioritas (Figuras 4 y 5). Dentro del área de estudio, este cuerpo intrusivo aflora entre el río Chillón y la quebrada socos (Mapa 4). Según Mamani et al. (2021), en la región la Super Unidad Santa Rosa presenta edades entre 61 Ma y 86 Ma, y se encuentra intruyendo las rocas cretácicas del Grupo Casma. Los afloramientos de tonalitas presentan variaciones locales en textura, composición y tamaño de grano. Por otro lado, los afloramientos de granodioritas se encuentran cortando a las tonalitas.

Figura 4: Columna geológicas reconocidas en la zona de estudio. Ks-bc/sr-tn,gd: Batolito de la Costa - Super Unidad Santa Rosa – tonalita, granodiorita; Qh-al2: Depósito aluvial 2; Qh-al1: Depósito aluvial 1; Qh-ca: Depósito coluvio-aluvial.

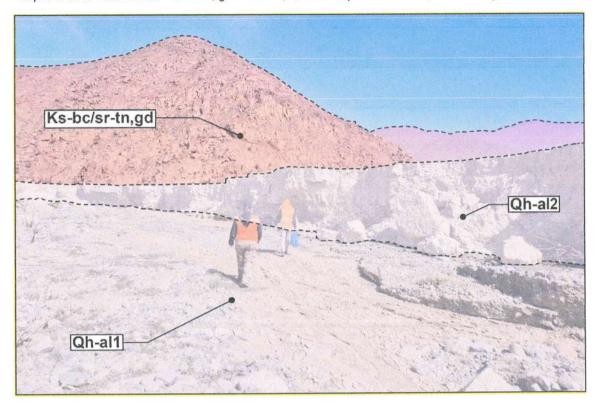
Figura 5: Unidades geológicas reconocidas en la zona de estudio. Ks-bc/sr-tn,gd: Batolito de la Costa - Super Unidad Santa Rosa – tonalita, granodiorita; Qh-al2: Depósito aluvial 2; Qh-al1: Depósito aluvial 1.

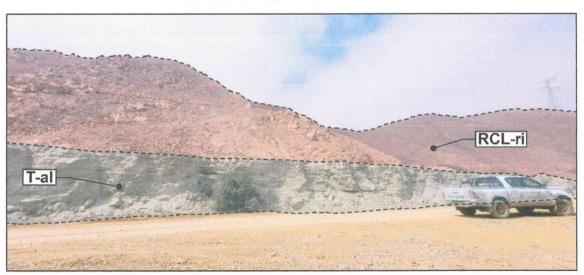
Figura 6: Unidades geomorfológicas reconocidas en la zona de estudio. RCL-ri: Colina y lomada en roca intrusiva; T-al: Terraza aluvial.

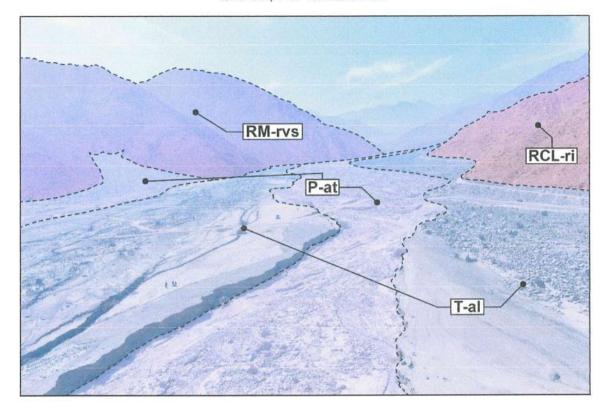
Figura 7: Unidades geomorfológicas reconocidas en la zona de estudio. RM-rvs: Montaña en roca volcano-sedimentaria; RCL-ri: Colina y Iomada en roca intrusiva; P-at: Vertiente o piedemonte aluviotorrencial; T-al: Terraza aluvial.

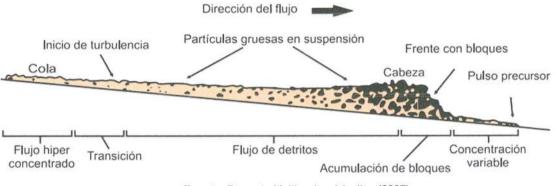
Los flujos de detritos normalmente se desencadenan cuando lluvias intensas saturan depósitos inconsolidados (depósitos coluviales, depósitos aluviales, entre otros materiales sueltos), reduciendo la resistencia al corte. Estas masas inestables, al mezclarse con agua, adquieren características altamente fluidas y transportan una combinación densa de sedimentos, rocas y agua a gran velocidad ladera abajo. La pendiente del terreno, la disponibilidad de material suelto y el grado de saturación son factores determinantes en el inicio y la magnitud del flujo.

Figura 8: Corte esquemático de un flujo de detritos.

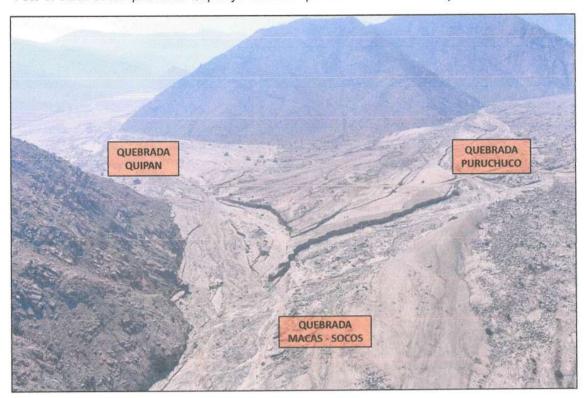
Foto 6: Unión de las guebradas Quipan y Puruchuco que forman el cauce de la quebrada Macas-Socos

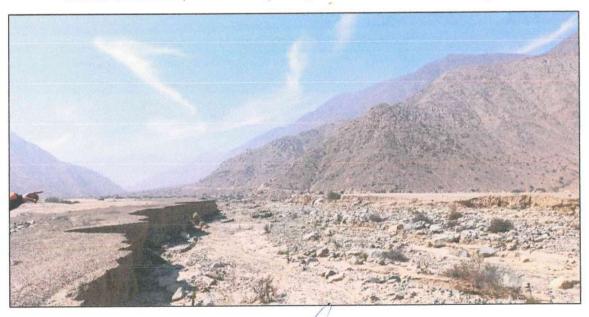
Foto 7: El cauce de la Quebrada Socos, resultado de miles de años de acumulación de sedimentos que han sido erosionados por cursos de agua de gran intensidad en diferentes temporadas.

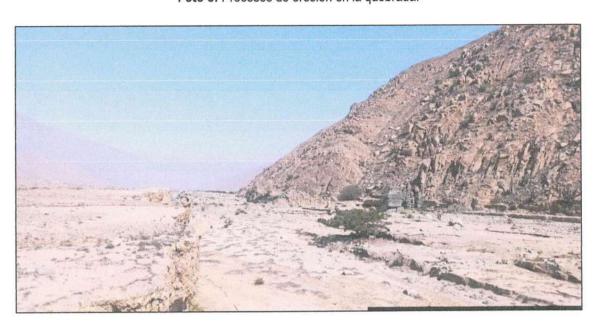
Foto 8: Procesos de erosión en la quebrada.

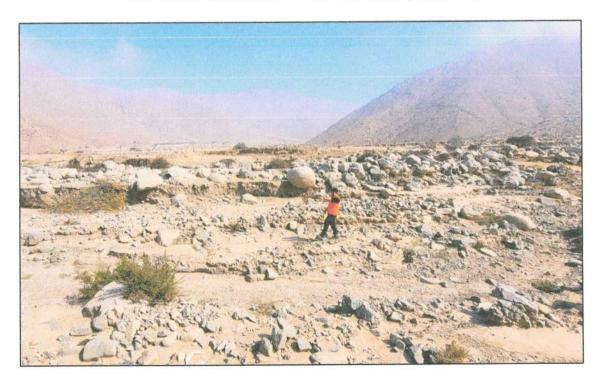
Foto 9: Identificación del material acumulado en la quebrada Socos.

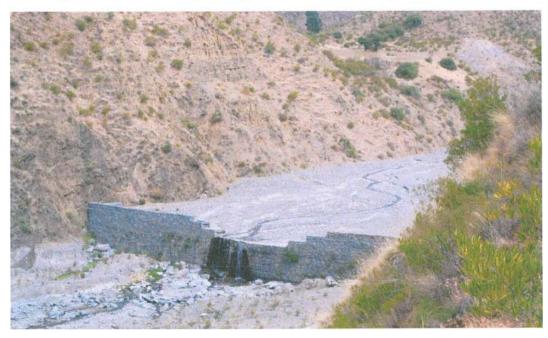
Sistema escalonado de barreras de retención tipo gaviones, Instalar un sistema de barreras de retención en la quebrada principal, priorizando las zonas con mayor aporte de sedimentos. Estas estructuras deben diseñarse con pendientes menores a 30° y disponerse en forma de terrazas, con el fin de reducir la velocidad del flujo y evitar la concentración del caudal. La ubicación de estos sistemas escalonado de barrera deberá ser propuesta por un estudio hidráulico especializado.

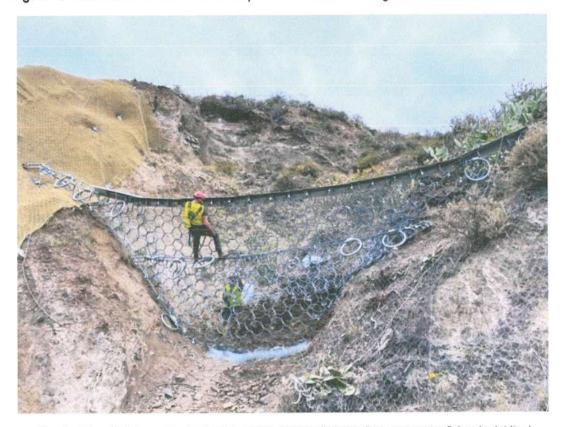
Instalación de barreras dinámicas. Podría evaluarse la instalación de barreras dinámicas dispuestas transversalmente al cauce, en puntos estratégicos donde se pueda controlar eficazmente el flujo de detritos y sedimentos (Figuras 15).

Figura 15: Detalle de una barrera dinámica para frenar el avance de grandes volúmenes de material.

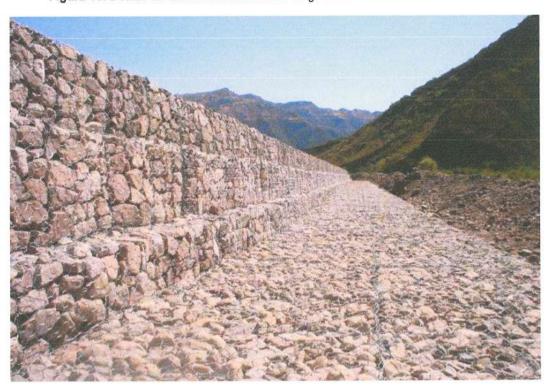
Instalación de defensas ribereñas. Se recomienda priorizar la ejecución del proyecto de defensas ribereñas en ambas márgenes de la quebrada Socos, el cual contempla la instalación de gaviones o enrocados y bases antisocavantes para mitigar los procesos erosivos y la socavación en los taludes.

Figura 16: Detalle de una defensa ribereñas de gaviones con bases antisocabantes.
