Informe Técnico N° A7660

EVALUACIÓN DE PELIGROS GEOLÓGICOS POR AVALANCHA DE ROCAS EN EL SECTOR HUAYRONCOYOC PAMPA DEL CENTRO POBLADO OLLANTAYTAMBO

Departamento: Cusco
Provincia: Urubamba
Distrito: Ollantaytambo

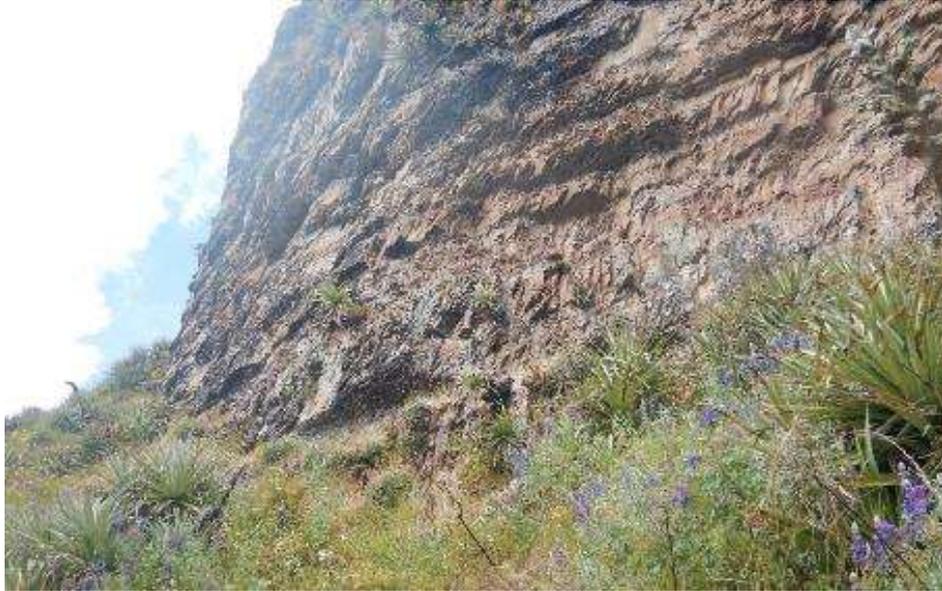
Fotografía 1: Andesitas grises de grano fino medianamente fracturadas.

Esta formación circunda ampliamente el centro poblado de Ollantaytambo y el sector Huayroncoyoc Pampa, donde se encuentran afloramientos de andesitas de color gris claro, que se presentan ligeramente meteorizada y de poco a medianamente fracturada, siendo las que están generando caídas de rocas. En la ladera se aprecian bloques colgados (Fotografía 1).

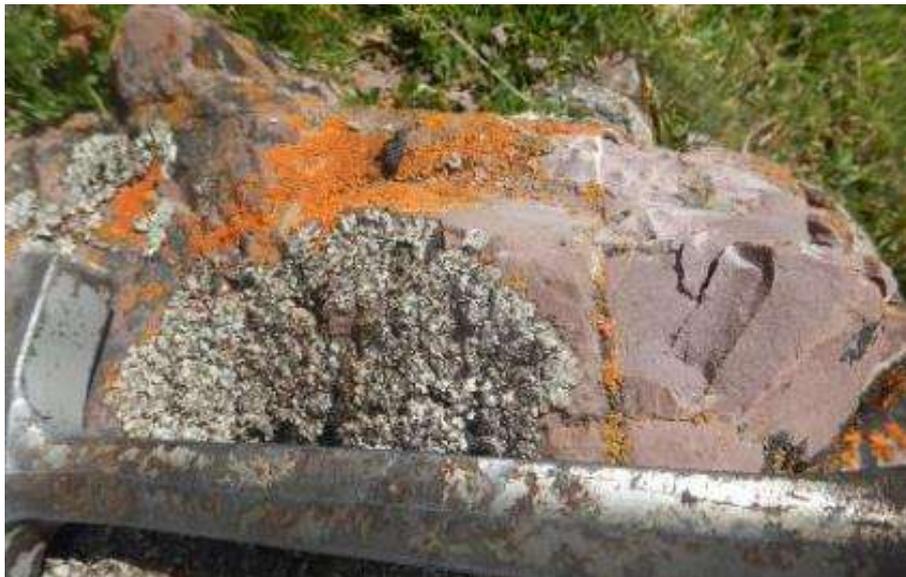
Fotografía 2: Arenisca rojiza de grano medio.

Suprayace a la Formación Huambutio, en el sector Huayroncoyoc Pampa es poco apreciable por la vegetación. Litológicamente está compuesta por areniscas cuarzosas blanquecinas y rojizas de grano medio con presencia de laminación oblicua, además se presentan moderadamente meteorizadas y de medianamente a muy fracturada (Fotografía 2).

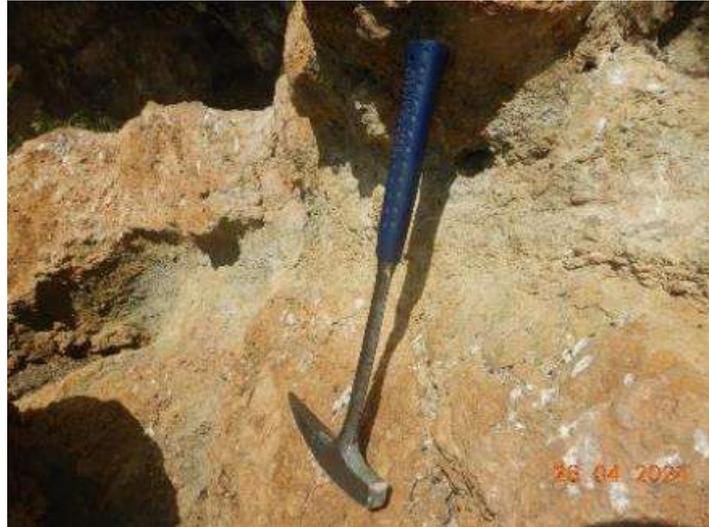
Fotografía 3: Arenisca rojiza de grano medio.

Suprayace a la Formación Paucarbamba, en el sector Huayroncoyoc Pampa se aprecia en las cimas del cerro Choquepacay, litológicamente está compuesta por una mezcla caótica de yesos, lutitas, arenisca y calizas (Fotografía 3)

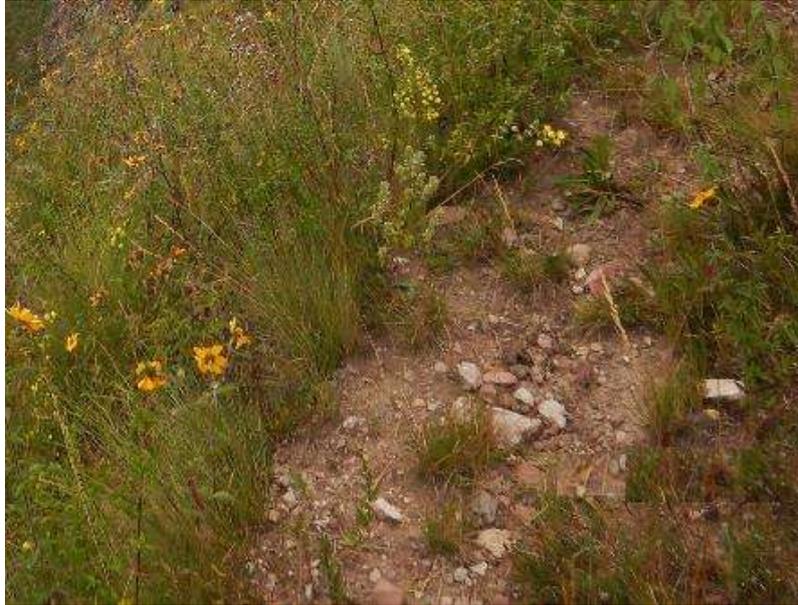
Fotografía 4: Depósitos coluvio deluviales compuesto por bloques y gravas envueltas en matriz areno limosa.

Son depósitos poco compactos que se aprecian cubriendo las laderas del cerro Choquepacay, incluyendo a la APV. Sr. De Choquekillka, originados por procesos de remoción pendiente abajo y reacomodado por las aguas infiltradas y de escorrentía, como también por vientos y sismos. Está constituida por bloques con diámetro hasta de 1 m (10 %), gravas heterométricas (30%), con formas angulosas a sub angulosas, envueltos en matriz areno limosa (60%) (Fotografía 4) (Anexo 2 – descripción de formaciones superficiales 1).

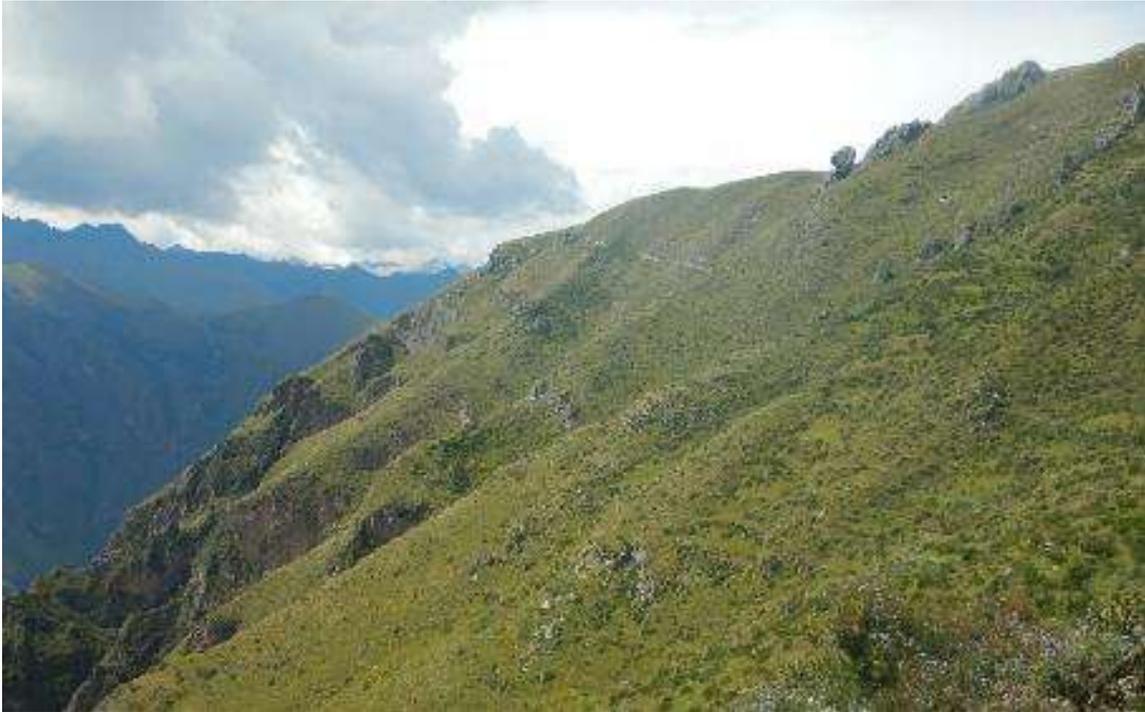
Fotografía 5: Afloramientos rocosos de formaciones sedimentarias con laderas de pendientes de fuertes a escarpadas.

Se aprecia circundando en la parte alta de las laderas del cerro Choquepacay, presentando terrenos con pendientes de fuertes a escarpadas. (Fotografía 5).

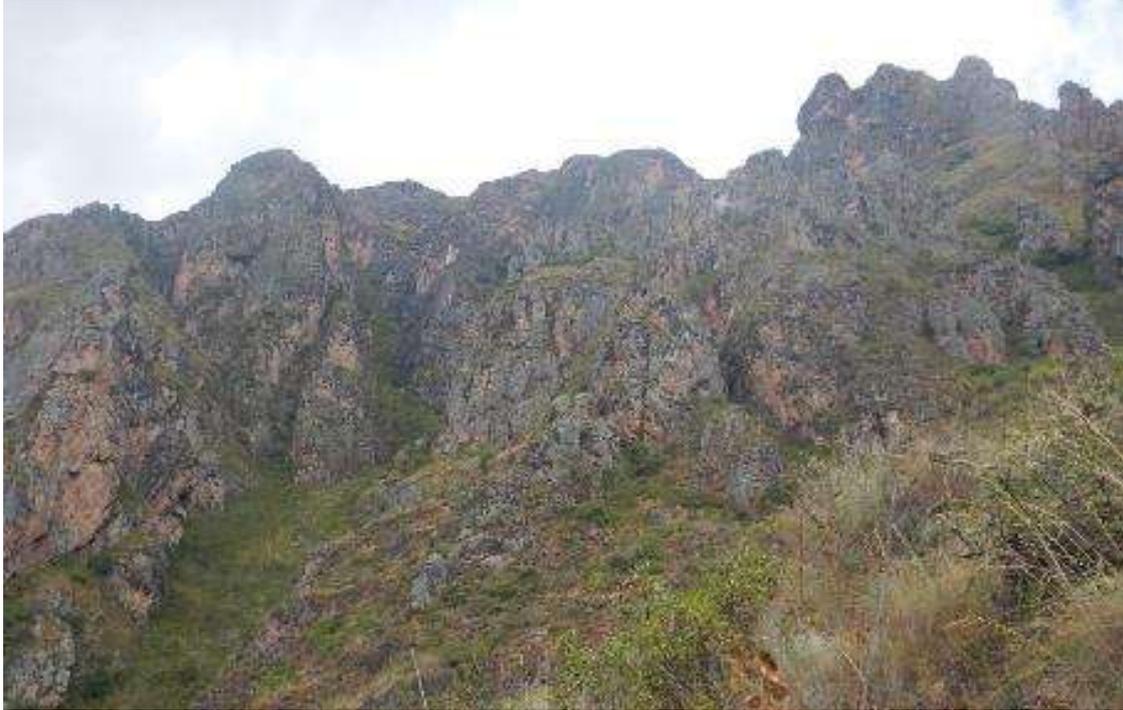
Fotografía 6: Afloramientos de andesitas con laderas de pendientes escarpadas.

Subunidad de montañas en roca volcánica (RM-rv): representado por un relieve modelado en afloramientos rocosos del Grupo Ollantaytambo, conformada en el sector Huayroncoyoc Pampa por andesitas. Se aprecia circundando en toda la parte baja de las laderas del cerro Choquepacay, presentando terrenos de pendientes escarpadas en el sector Huayroncoyoc. (Fotografía 6).

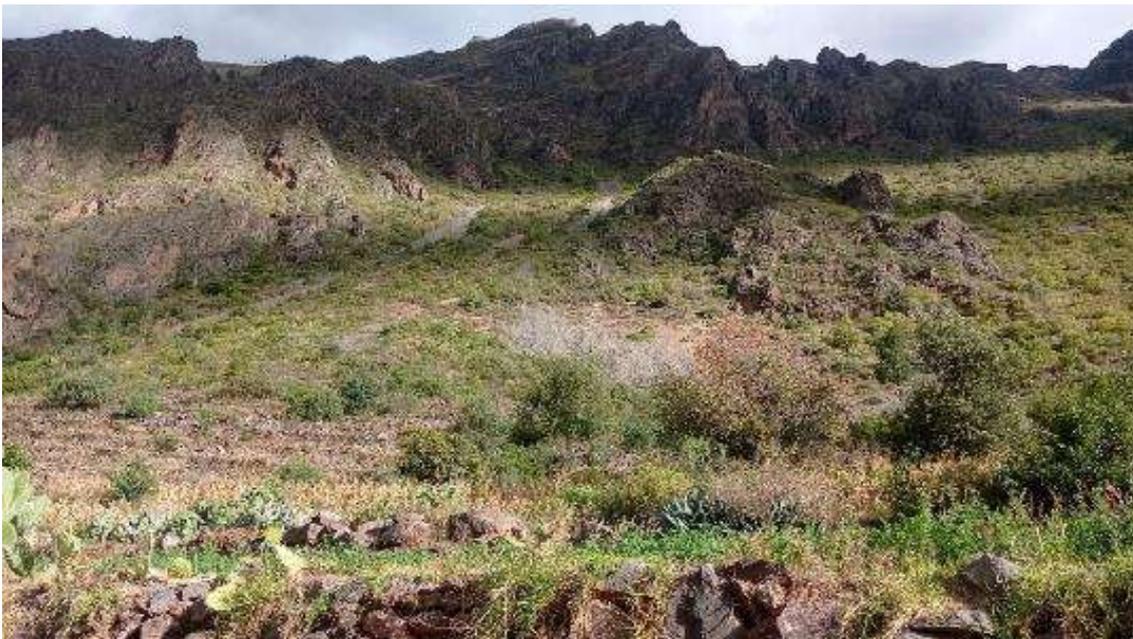
Fotografía 7: Se aprecian afloramientos de andesitas, presentan laderas de pendientes escarpadas, en la parte baja con pendiente baja los depósitos coluvio deluviales.

En el sector Huayroncoyoc Pampa, esta sub unidad se presenta en la parte baja a media de la ladera y llega hasta la APV. Sr. de Choquekillka, está conformado por bloques de andesitas y calizas que caen cuesta abajo, donde los terrenos presentan pendientes fuertes (15°- 25°) (Fotografía 7).

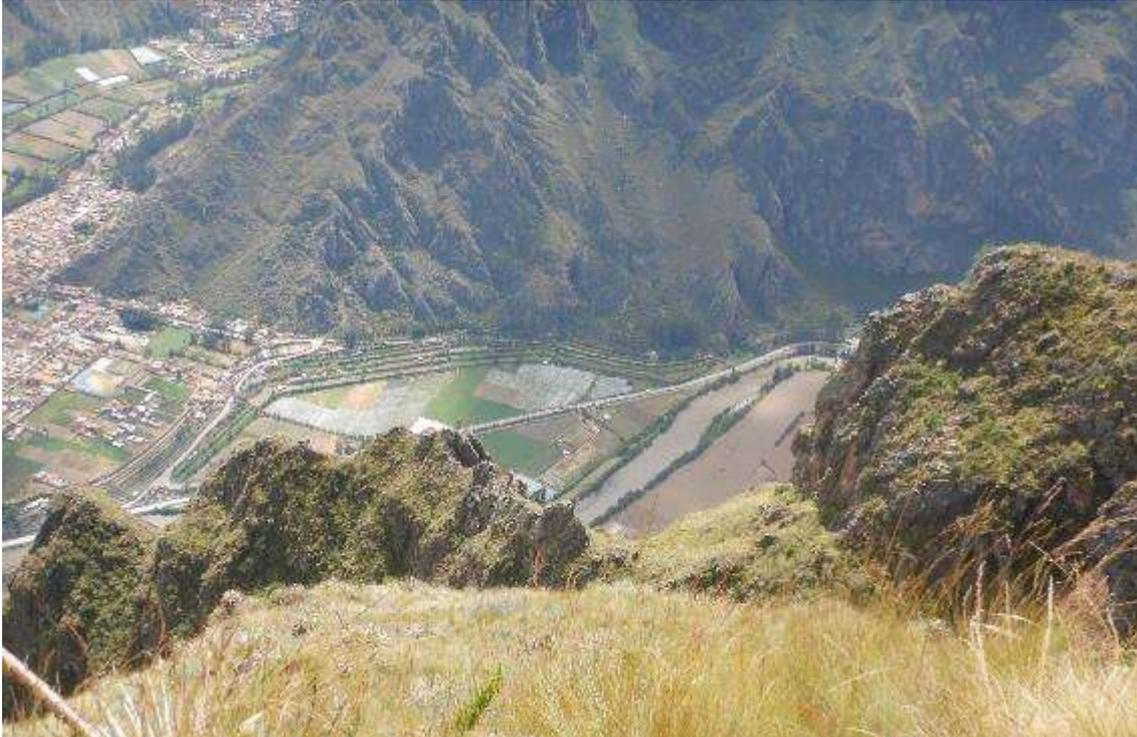
Fotografía 8: Sector donde se desprendió la roca que genero la avalancha el 2 de abril 2023.

En el sector Huayroncoyoc Pampa se viene presentando caída de rocas desde hace varios años atrás, el último evento se suscitó el 2 de abril del 2023 (fotografía 8), donde, en la zona de arranque se desprendió un bloque de roca con diámetro de 1.2 m, al desplazarse en su trayecto desestabilizó material suelto, generando la avalancha de rocas, donde el material llegó alcanzar la APV. Sr. de Choquekillka. Los pobladores mencionaron que, al momento de la ruptura y el desplazamiento de los bloques, se generó un sonido estridente que duró aproximadamente 5 minutos hasta llegar al poblado.

El evento afectó una vivienda, dos ganados y áreas de cultivo (andenería), de presentarse un evento de mayores dimensiones podría afectar la vía férrea Cusco – Machupicchu.

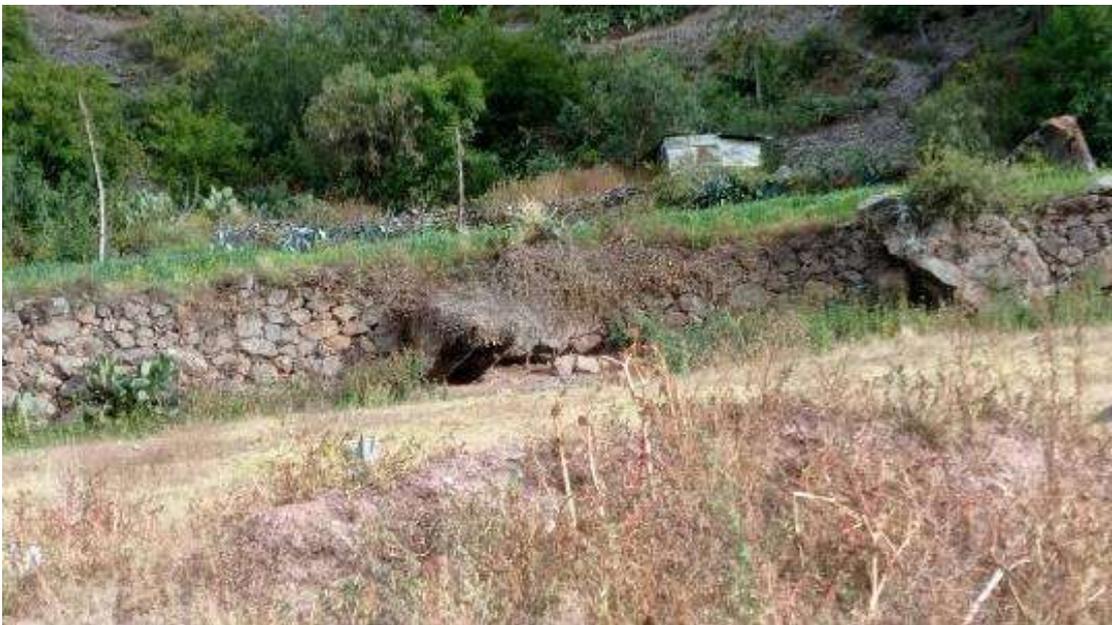
Fotografía 9: Andenería construida sobre bloques caídos.

Se apreció bloques de roca dispersos circundando la APV. Sr. de Choquekillka y al río Vilcanota, que son producto de antiguas avalanchas de rocas, tal es así, que los andenes de la zona fueron contruidos acoplándose del material proveniente de la caída (Fotografía 9).

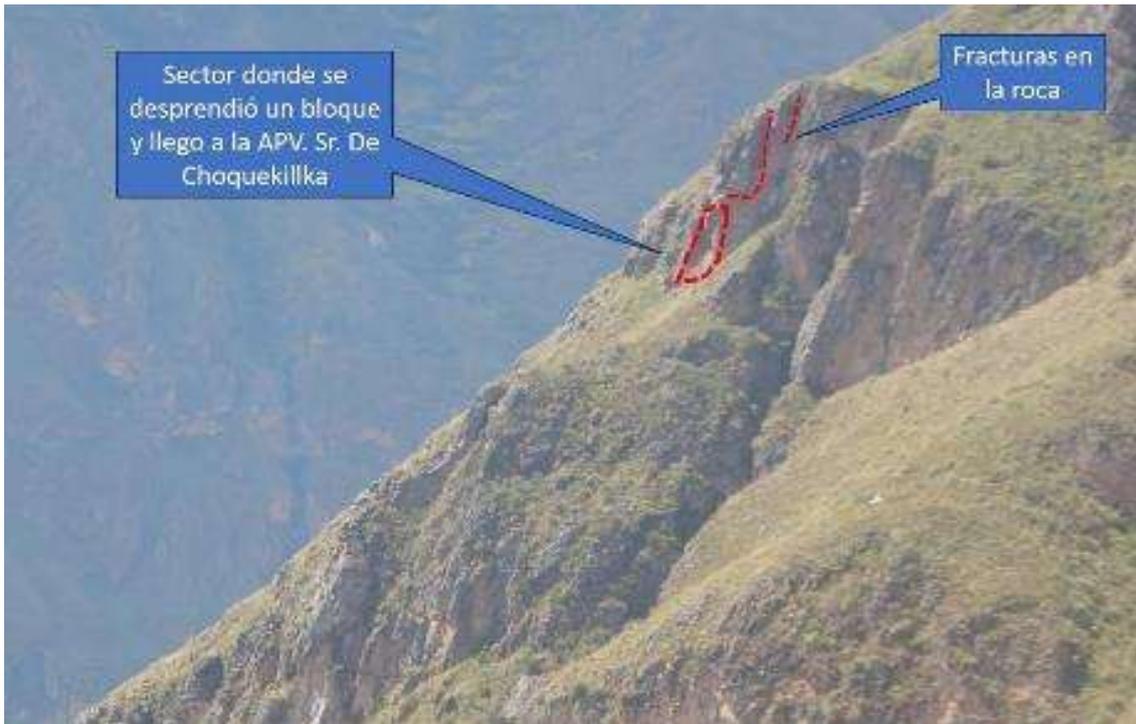
Figura 2: Área del bloque de roca que se desprendió en abril 2023, además se aprecia otros bloques con posibilidad de ceder cuesta abajo.

En las laderas del sector Huayroncoyoc Pampa, se observa bloques fracturados con diámetros de hasta 3 m y en promedio con diámetro de 1.5 m, que pueden desprenderse y ceder cuesta abajo pudiendo alcanzar la APV. Señor De Choquekillka (Figura 2).

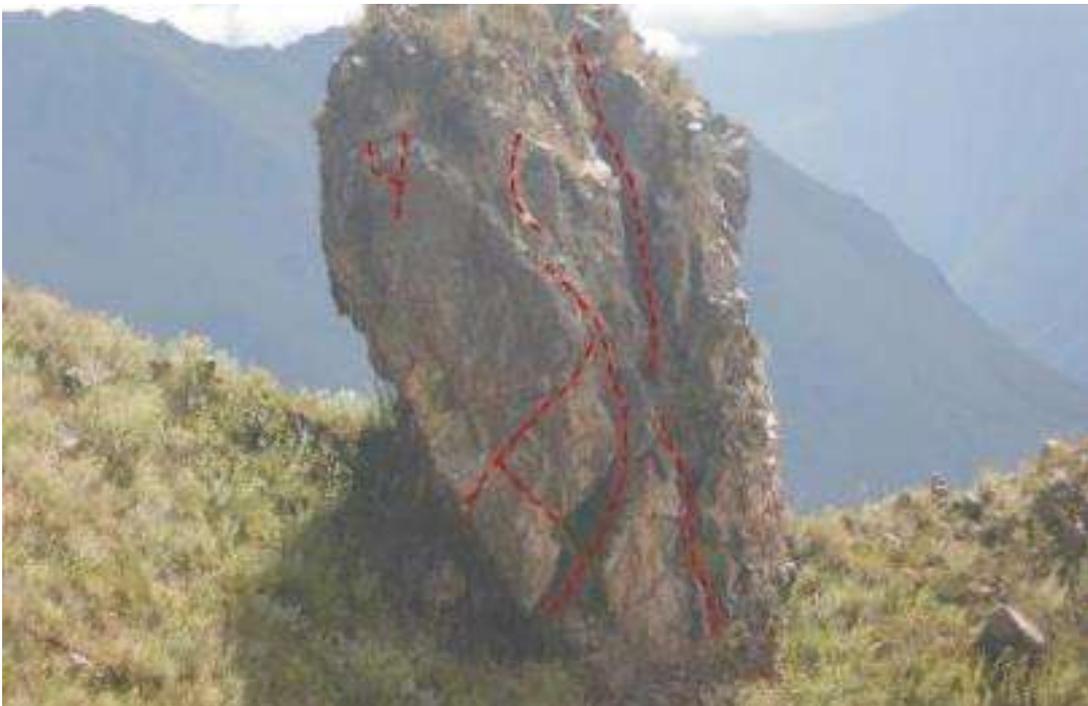
Figura 3: Bloque de roca que puede perder equilibrio, además, presenta fracturas que muestra su inestabilidad.

En zonas con pendientes moderadas a fuertes, se observó la presencia ganado equinos y vacunos que pastean el sector y generan erosión del suelo, donde se identificó bloques de rocas fracturadas que pueden ceder y caer. (Figura 3).

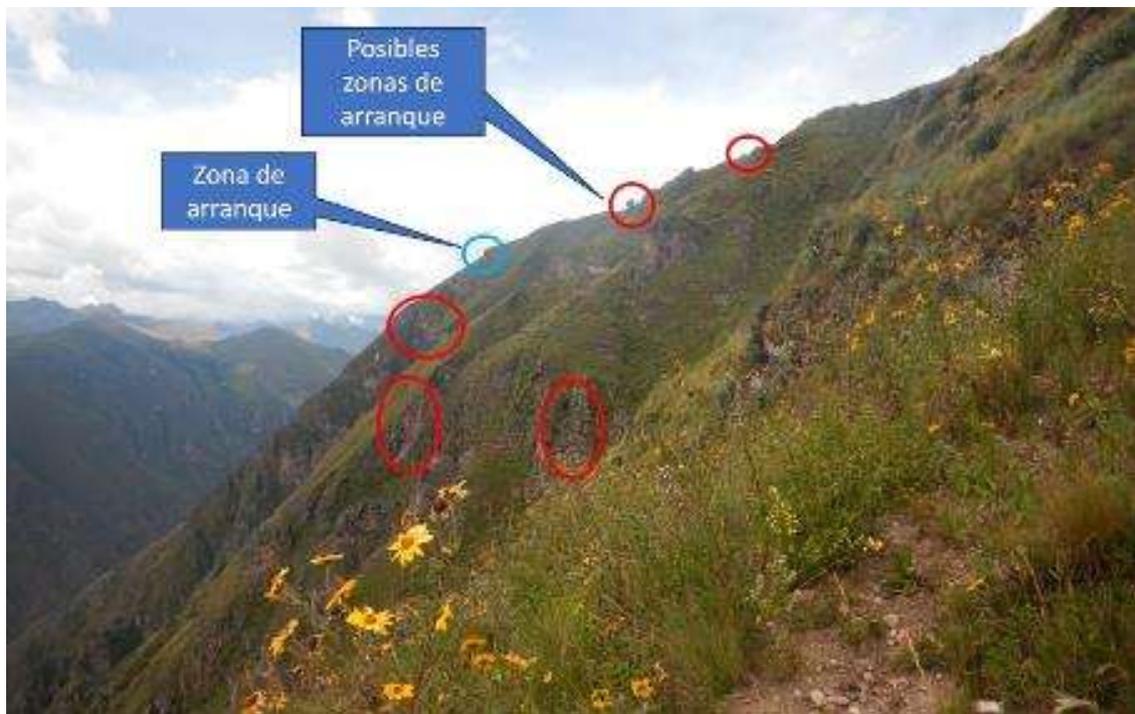
Figura 4: Zona donde ocurrió la caída de rocas del 02 de abril 2023 y otras posibles zonas de caída de rocas.

La avalancha del 2 de abril 2023 presentó una longitud de arranque de 53 m, la distancia entre la zona de arranque y la base de la caída de rocas es 966 m, el recorrido del

- Longitud de arranque: 53 m.
- Diferencia de elevación entre la zona de arranque y base de la caída: 966 m.
- Forma de la superficie de rotura: irregular y discontinua.
- Dirección del movimiento: noroeste y a los 600 m cambia a noreste.
- Área del depósito de la avalancha de rocas: aproximadamente 3 ha.
- Presencia de materiales colgados en la zona de arranque.

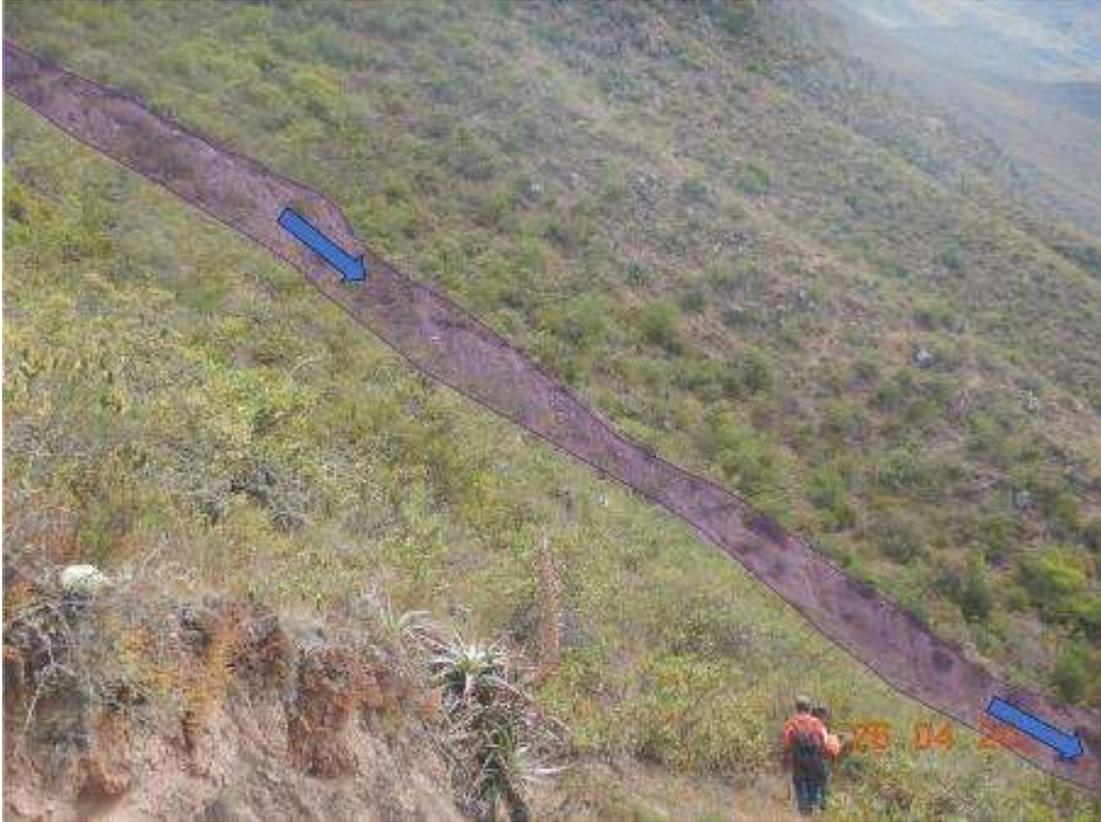
Figura 5: Canal del flujo de detritos que discurrió por toda la ladera del cerro Choquepacay.

En el trayecto se pudo observar un canal por donde discurrió un flujo de detritos (Figura 5 y 6) el cual se encuentra erosionado y poco visible por la vegetación que creció en el sector, el material que presenta la zona está compuesto por gravas de formas angulosas a subangulosas, envueltos en matriz areno limosa.

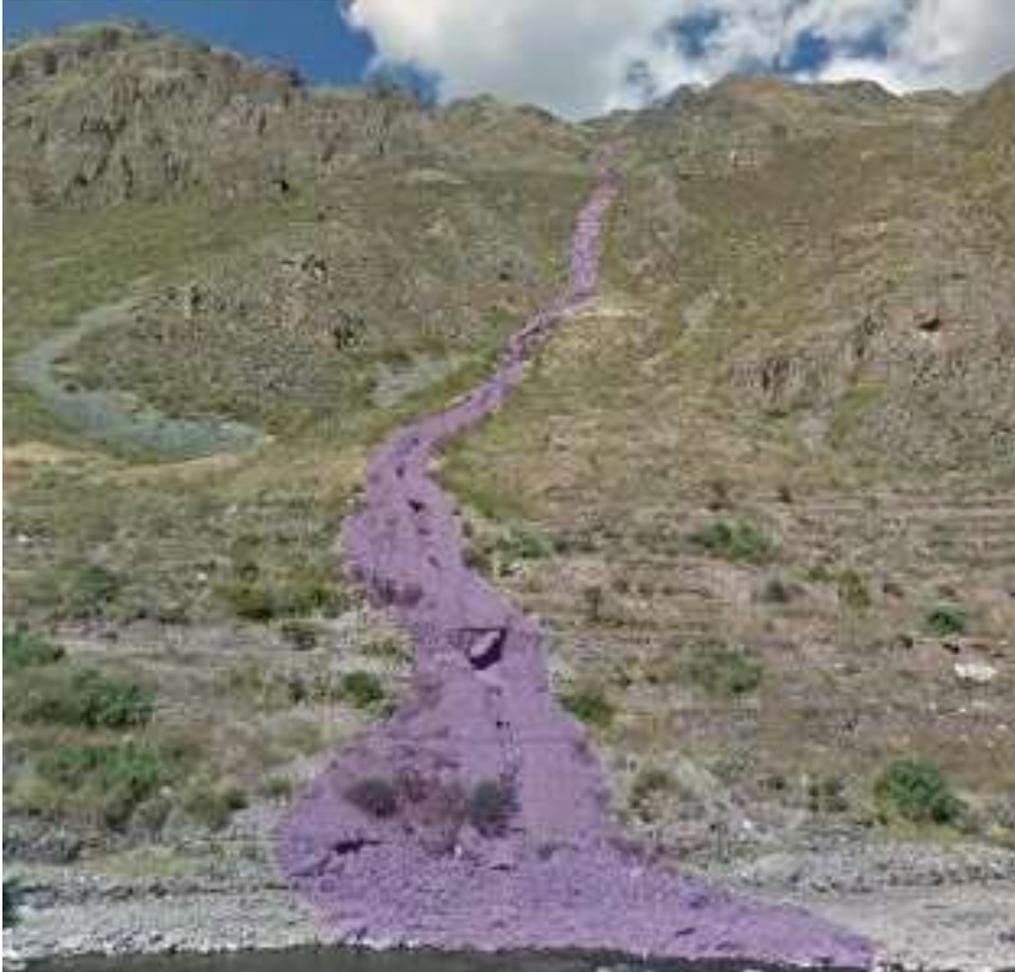
Figura 7: Flujo de detritos que llega a depositar sus materiales en la margen izquierda del río Vilcanota.

Los pobladores conocedores del sector indicaron que años atrás paso un deslizamiento a causa de las surgencias de agua que hay en el sector, al cual fue seguido por un flujo

de detritos donde sus materiales alcanzaron el río Vilcanota, esto se pudo apreciar por las imágenes tomadas desde la margen derecha del río, donde se aprecia un flujo de detritos que se trasladó desde la parte alta de la ladera del cerro Choquepacay hasta llegar al río (Figura 7).

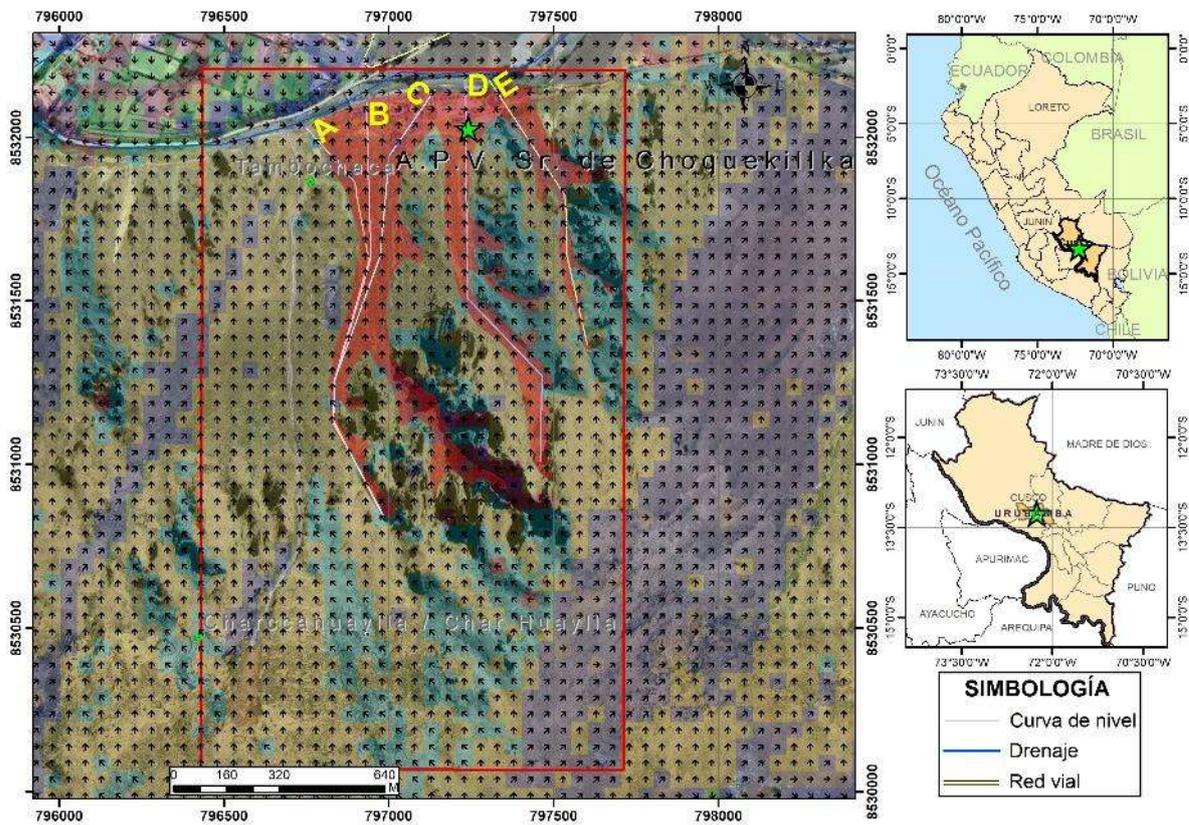
Figura 8: Secciones transversales (A, B, C, D y E) para diversos escenarios posibles de caída de rocas.

Para ello se utilizó el software Rockfall, para conocer los alcances máximos de desplazamiento y acumulación de rocas de acuerdo a determinadas condiciones (topografía, materiales, entre otros), en dos dimensiones. Para desarrollar estos escenarios se utilizaron secciones transversales de la ladera (Figura 8), obtenidas de un modelo de elevación digital de 12.5 m de resolución; tomada del satélite Alos Palsar (USGS), de donde se generó también un modelo de dirección de flujos para obtener la dirección de desplazamientos de los bloques desprendidos (Figura 9).

Con estos cinco perfiles se pudo exportar al software Rockfall para realizar modelos para cada caídas que se podrían generar, de acuerdo a las zonas susceptibles por caída identificadas en las laderas del cerro Choquepacay, para nuestros modelos identificamos dos tipos de suelos, el de laderas con afloramiento rocoso y talud con acumulación de materiales sueltos (bloques y gravas), los bloques caídos de roca también fueron catalogados por sus tamaños promedio y su peso según su volumen y densidad, teniendo rocas sueltas desde 0.5 kg hasta rocas con 38,151 kg de peso.

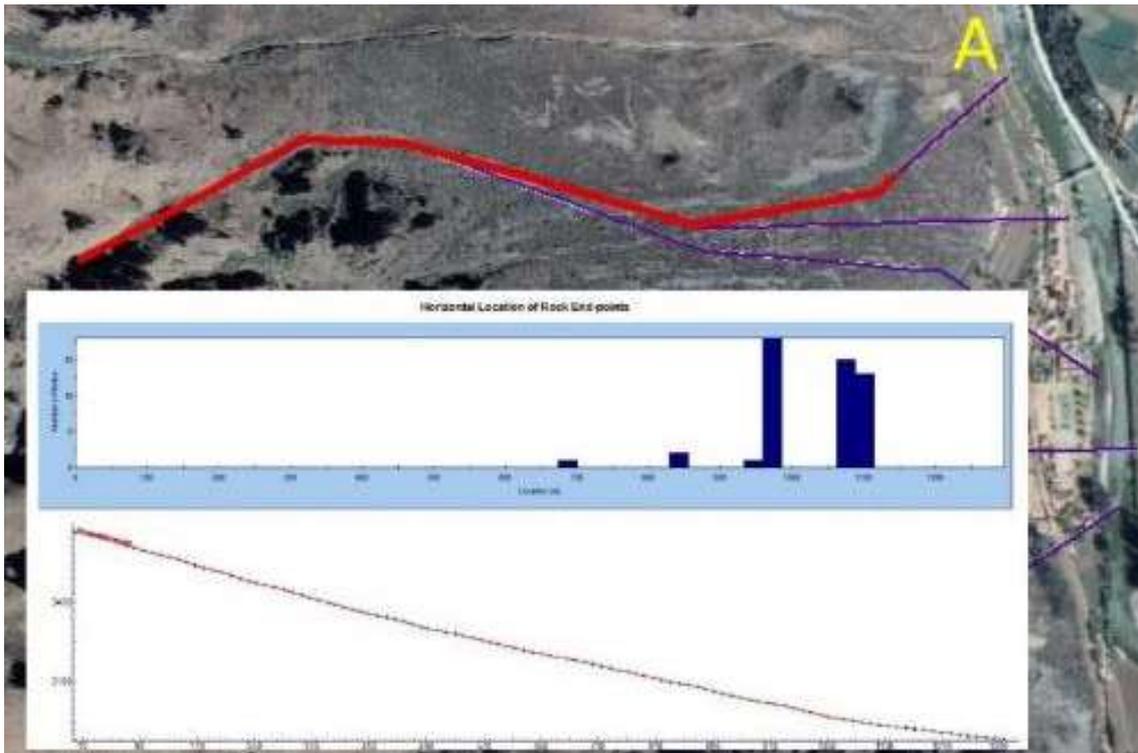
Figura 10: Escenario A, donde los bloques caídos alcanzan una distancia máxima de 1,110 m de distancia.

Escenario A, se realizaron pruebas de bloques que caen desde su origen a 3,755 m s.n.m., simulado bloques de 0.5 kg hasta 38,151 kg, dando como resultado a rocas con alcance máximo de 1,110 m, quedando en media ladera, adosándose a los depósitos coluvio deluviales (Figura 10).

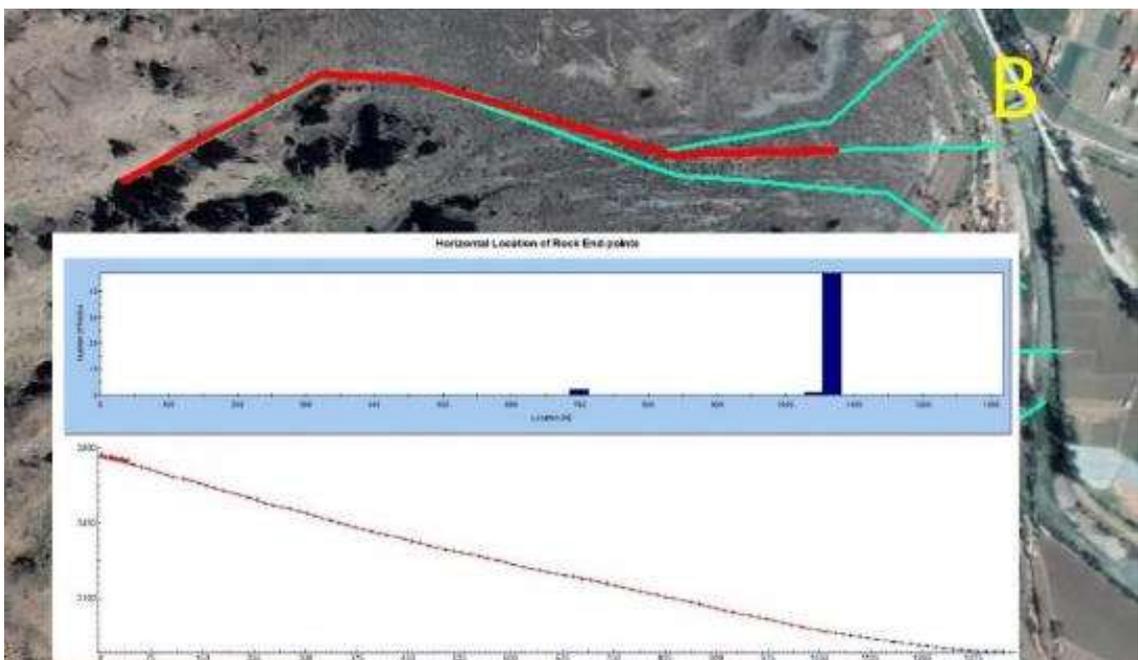
Figura 11: Escenario B, donde los bloques caídos alcanzan una distancia máxima de 1,070 m de distancia.

Escenario B, se realizaron pruebas de bloques que caen desde su origen a 3,755 m s.n.m., simulado bloques de 0.5 kg hasta 38,151 kg, dando como resultado a rocas con alcance máximo de 1,070 m, quedando en media ladera y adosándose a los depósitos coluvio deluviales, en este escenario las rocas caídas no alcanzan las viviendas de la APV. Sr. De Choquekillka (Figura 11).

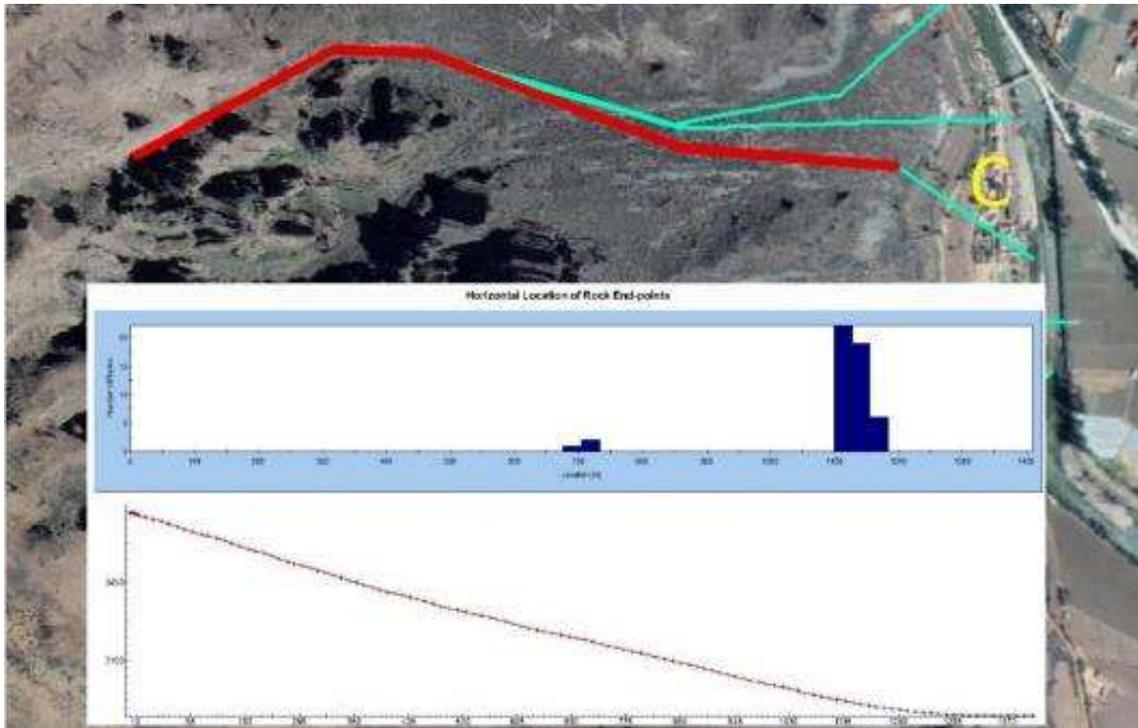
Figura 12: Escenario C, donde los bloques caídos alcanzan una distancia máxima de 1,153 m de distancia.

Escenario C, se realizaron pruebas de bloques que caen desde su origen a 3,755 m s.n.m, simulado bloques de 0.5 kg hasta 38,151 kg, dando como resultado a rocas con alcance máximo de 1,153 m, quedando en media ladera y adosándose a los depósitos coluvio deluviales mientras que algunos bloques alcanzaron los primeros andenes de la APV. Sr. de Choquekillka (Figura 12).

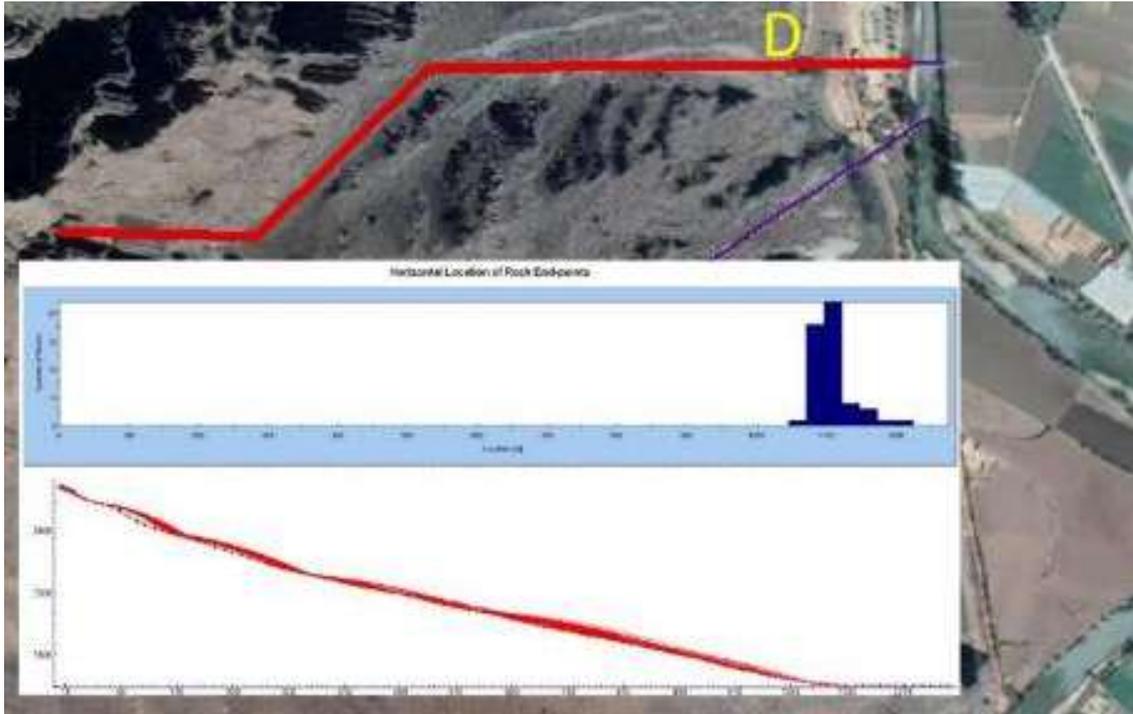
Figura 13: Escenario D, donde los bloques caídos alcanzan una distancia máxima de 1,210 m de distancia.

Escenario D, se realizaron pruebas de bloques que caen desde su origen a 3,810 m s.n.m., simulado bloques de 0.5 kg hasta 38,151 kg, dando como resultado a rocas con alcance máximo de 1,210 m y donde algunas llegaron a la orilla del río Vilcanota, pudiendo afectar por lo menos a 6 viviendas, la plaza y el parque de la APV. Sr. De Choquekillka (Figura 13).

Del análisis de la simulación se obtiene, las rocas del escenario D, desprendidas del cerro Choquepacay pueden afectar a las viviendas ubicadas al pie de ladera alcanzando la orilla del río Vilcanota, desde sus orígenes identificados. Los bloques aumentan la energía de velocidad a media ladera cuando entra en contacto con substrato rocoso, reduciendo cuando pasan sobre los depósitos coluvio deluviales. Estas rocas comúnmente se acumulan a media ladera y al pie de la misma, mientras que algunas alcanzan el río Vilcanota. Es importante mencionar que los escenarios fueron generados para rocas con peso entre 0.5 y 38,151 kg, las que tienen semejantes características a los bloques sueltos que pueden caer en nuevos eventos.

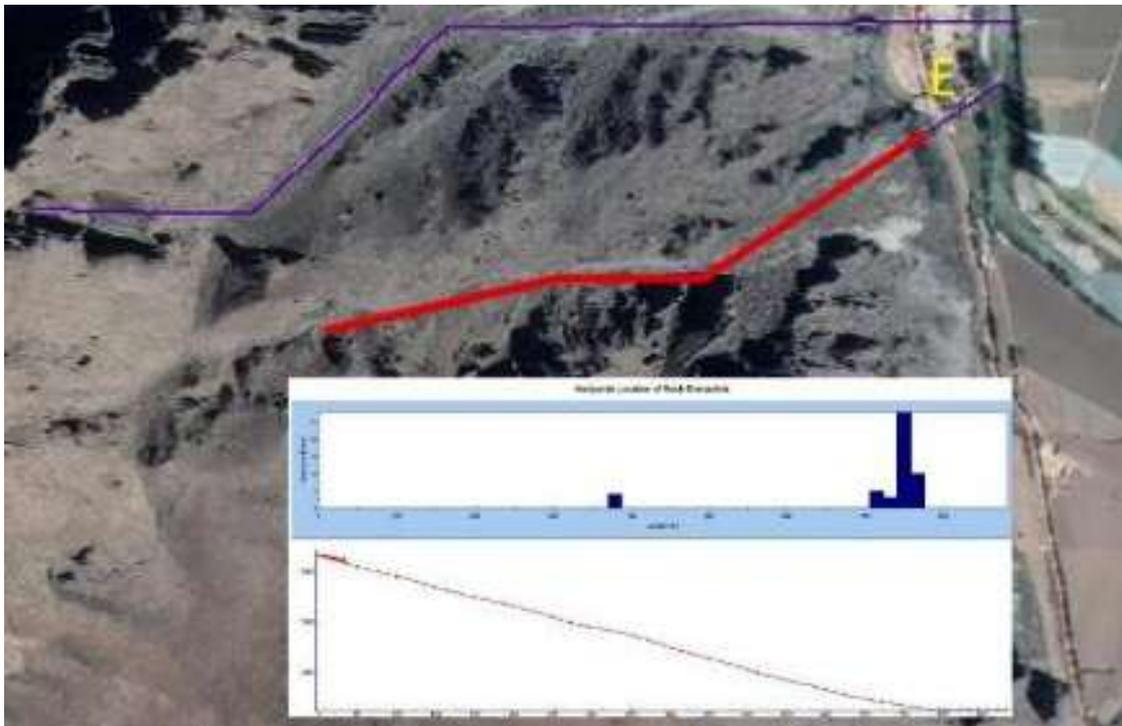
Figura 14: Escenario E, los bloques caídos alcanzan una distancia máxima de 770 m de distancia.

Finalmente, el escenario E, donde se realizaron pruebas de bloques que caen desde su origen a 3,350 m s.n.m., simulado bloques de 0.5 kg hasta 38,151 kg, dando como resultado a rocas con alcance máximo de 770 m, quedando en media ladera y adosándose a los depósitos coluvio deluviales, mientras que algunos bloques alcanzaron los primeros andenes de la APV. Sr. de Choquekillka (Figura 14).
