# ESTUDIO DE EVALUACIÓN DE RIESGO POR DESLIZAMIENTO DEL SECTOR CERRO CRUZ DE SHALLAPA, DISTRITO DECHAVÍN DE HUANTAR, PROVINCIA DE HUARI Y DEPARTAMENTO DE ANCASH

## ESTUDIO DE EVALUACIÓN DE RIESGO POR DESLIZAMIENTO DEL SECTOR CERRO CRUZ DE SHALLAPA, DISTRITO DE CHAVÍN DE HUANTAR, PROVINCIA DE HUARI Y DEPARTAMENTO DE ANCASH

Ing. Geóg. Marilia Mercedes Benavides Carranza – Evaluador de Riesgo de Desastres – Resolución N°019-2019-CENEPRED/J

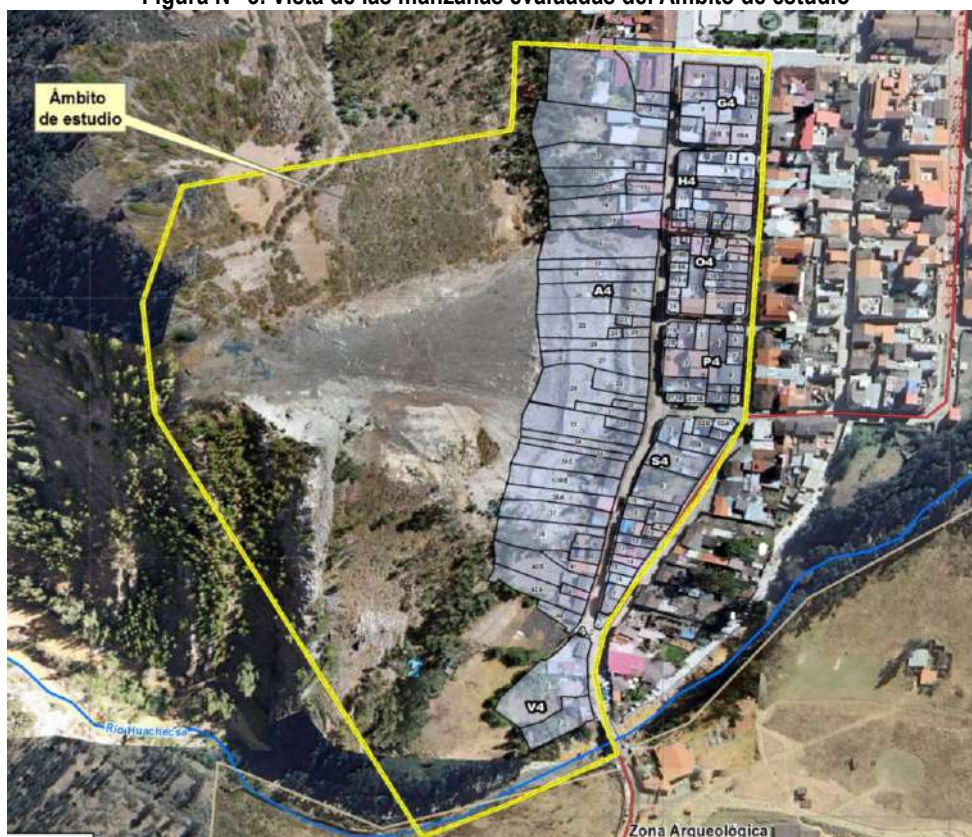
**Figura N° 3. Vista de las manzanas evaluadas del Ámbito de estudio**

Fuente: Levantamiento de información en campo, equipo técnico

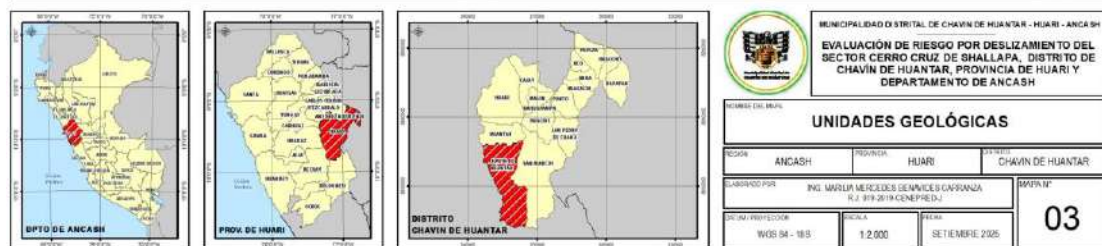
Mapa N° 3. Mapa de Unidades Geológicas

Depósitos conformados por bloques de roca y gravas subangulosas a subredondeadas, medianamente consolidado, envueltos en una matriz areno-limosa.

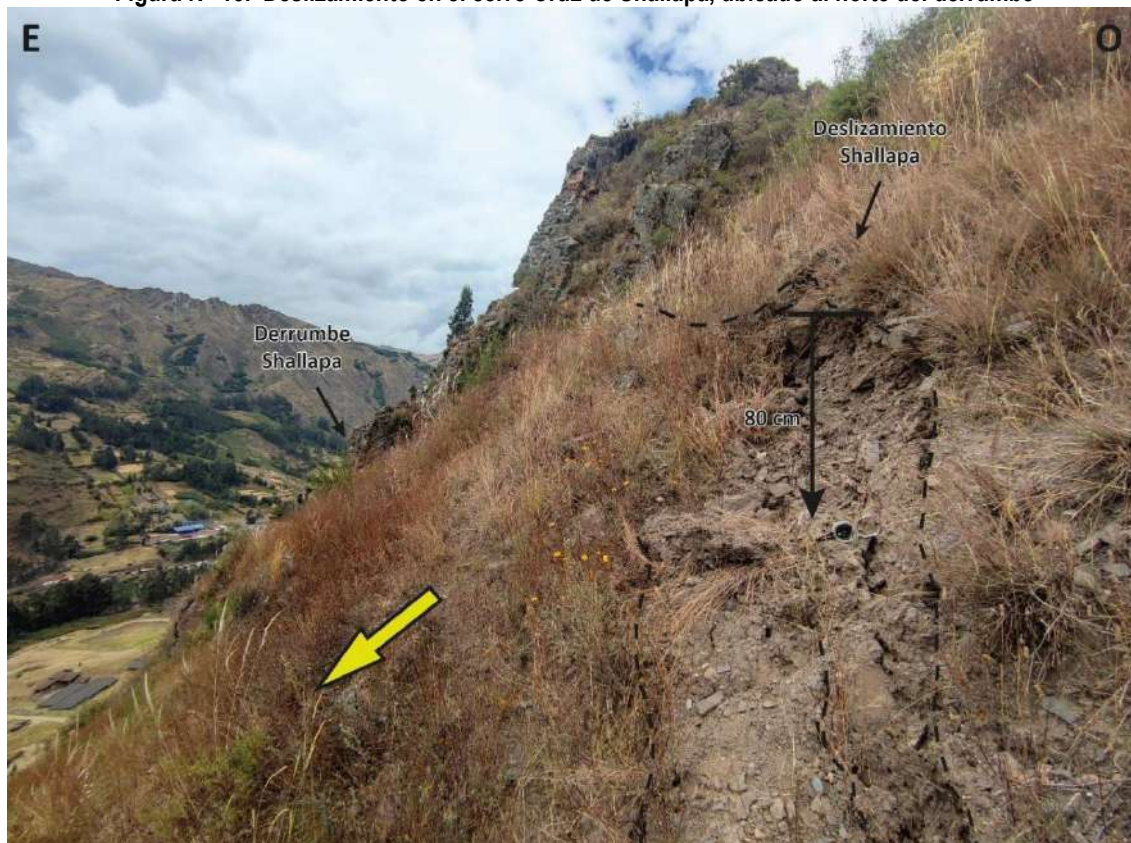
**Figura N° 13. Deslizamiento en el cerro Cruz de Shallapa, ubicado al norte del derrumbe**

Por otro lado, el INGEMMET menciona que en el año 2022 en el deslizamiento adyacente al derrumbe se observó aperturas de hasta 60 cm producidos en el camino de herradura con un ancho de 1.5 m. El 2023 las grietas incrementaron en ancho y profundidad, observándose 1.10 m. Para el presente año 2024; según el monitoreo realizado por la Municipalidad de Chavín de Huántar, entre enero y febrero hubo un desplazamiento vertical de ~ 3 m y 12 m de manera horizontal.

Actualmente, el deslizamiento presenta una corona definida, de forma semicircular, con 80 cm de desplazamiento a favor de la pendiente. Así mismo, se observó la formación de nuevos agrietamientos longitudinales y transversales (figura 7), esto indica que el deslizamiento presenta una evolución continua y corresponde a un proceso activo y latente, con alta probabilidad de deslizar parte de la ladera cuesta abajo, apoyado por la pendiente del terreno que es muy empinada. De ocurrir este evento, afectaría directamente a las viviendas asentadas al pie del cerro Cruz de Shallapa.

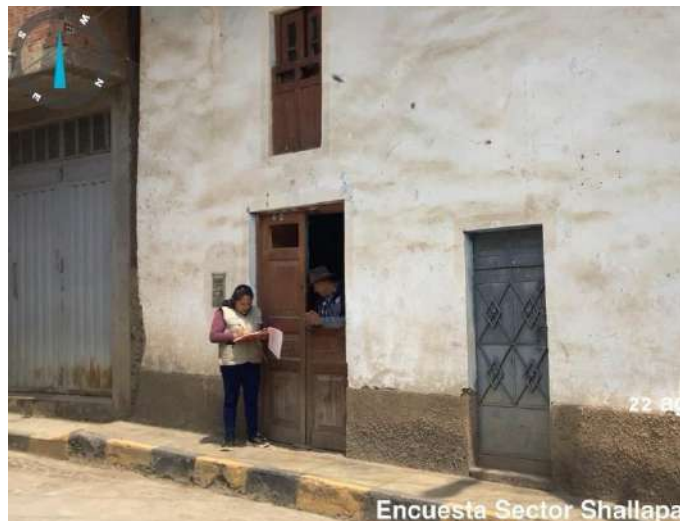
**Foto N° 01:** Levantamiento en campo realizado en el Sector Cerro Cruz de Shallapa, registrando la totalidad de las edificaciones existentes en el sector

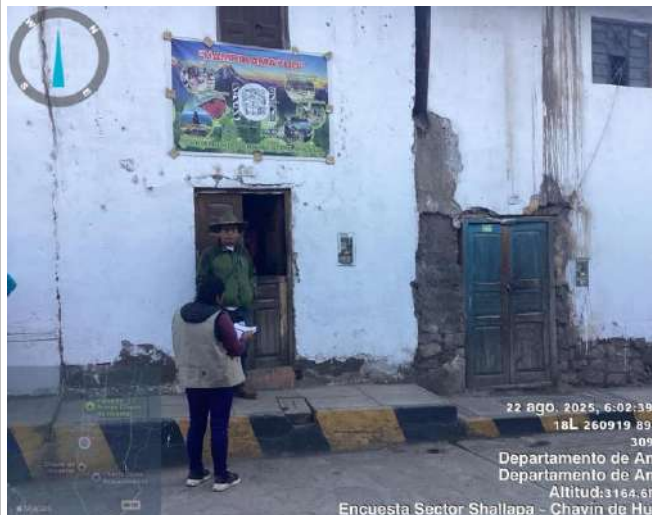
**Foto N° 02:** Levantamiento en campo siendo mayoría de lotes de adobe

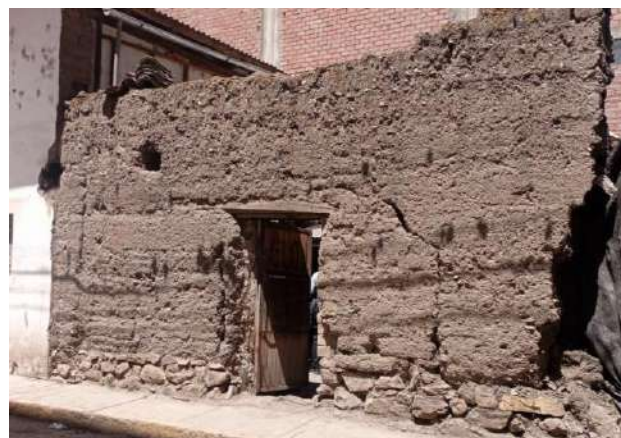
**Foto N° 04:** Casas rústicas de un nivel, algunas en mal estado y otras conservadas de forma precaria
