GOBIERNO REGIONAL DE LIMA

**ESTUDIO DE EVALUACIÓN DE RIESGO POR AVALANCHA
DE DETRITOS EN EL CENTRO POBLADO LA PERLA,
DISTRITO DE ATAVILLOS BAJO, PROVINCIA DE HUARAL,
DEPARTAMENTO DE LIMA**

NOVIEMBRE 2025

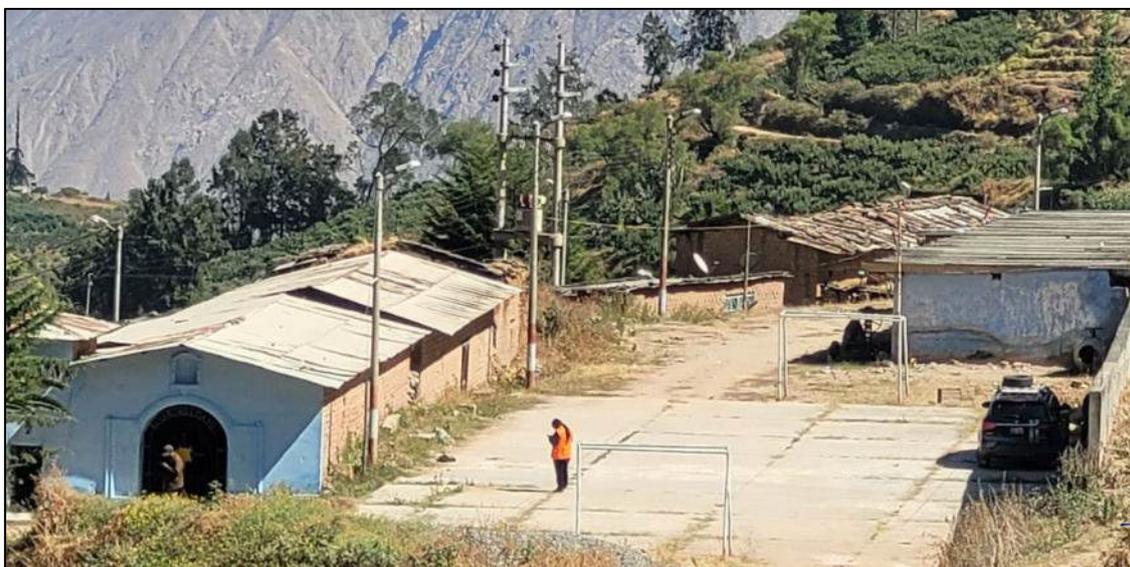
Foto 3: Se observa la capilla y las viviendas del centro poblado, construidas principalmente con materiales rústicos, como adobe.

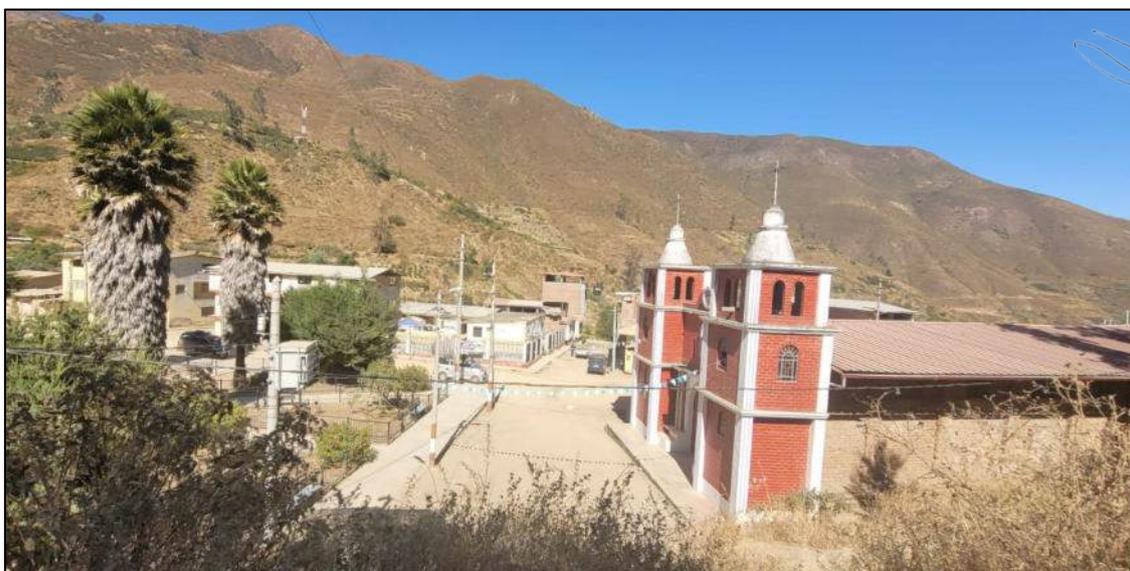
Foto 4: La imagen muestra el centro poblado con edificaciones predominantemente construidas con materiales rústicos, principalmente adobe, visible en la iglesia y las viviendas aledañas.

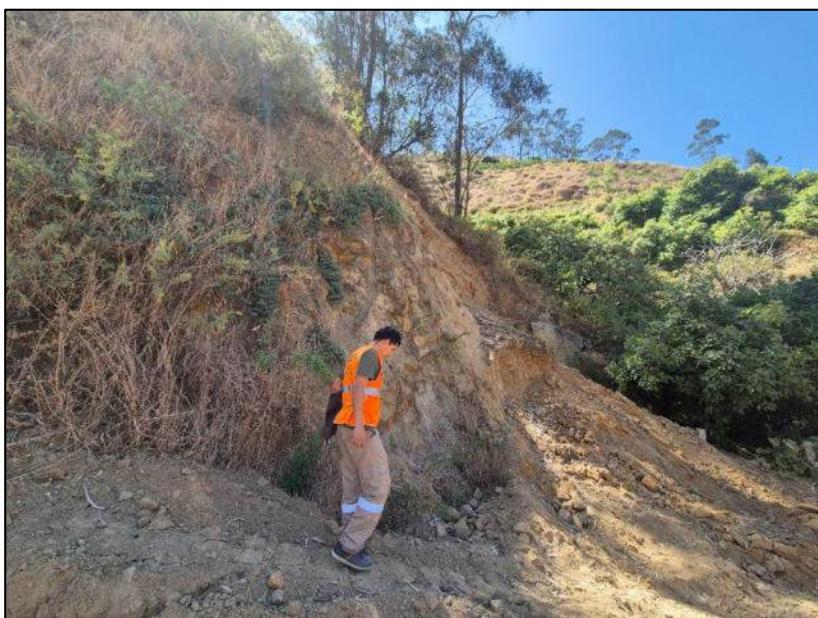
Foto 6: Rocas volcánicas del Grupo Casma cortada por diques de composición granodiorítica.

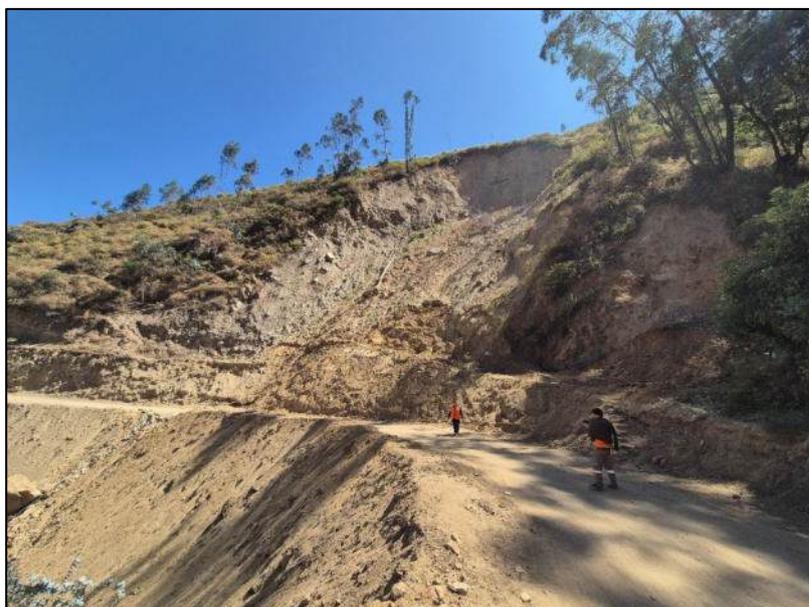
Foto 7: Vista de los depósitos proluviales y coluvio-deluviales.

Son depósitos dispuestos al pie de laderas por acción de la gravedad y de las aguas de escorrentía. De una manera general, estos depósitos están compuestos por fragmentos de rocas volcánicas, subangulosas a subredondeadas envueltos en una matriz compuesta por arcillas, limos y arenas (Figura 7). Los depósitos coluvio-deluviales son producto de la meteorización de las rocas existentes en la zona, removidos por procesos de movimientos de masa antiguos, y también por la infiltración de aguas. De acuerdo a las observaciones en campo, estos tipos de depósitos se localizan principalmente sobre zonas agrícolas.

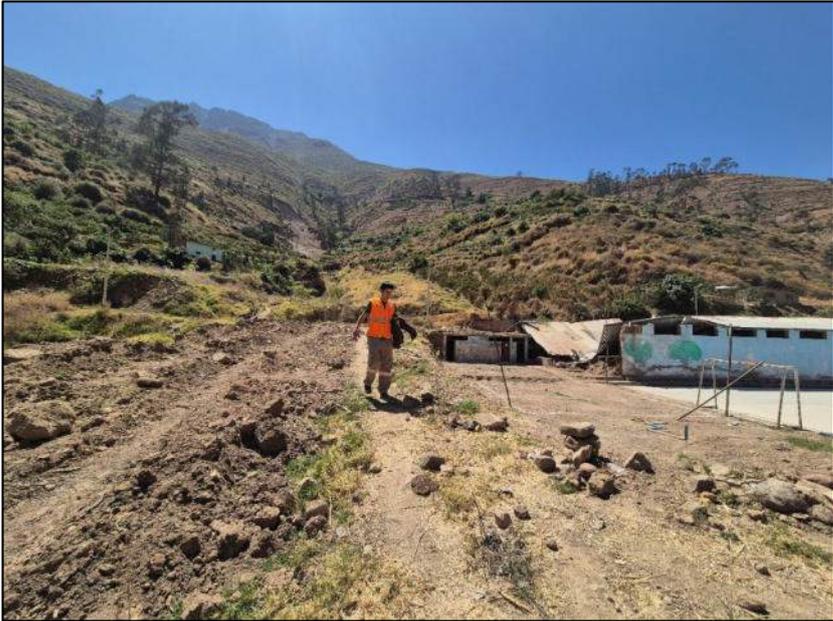
Foto 8: Vista del depósito proluvial, formado a partir del evento de avalancha durante el 2023.

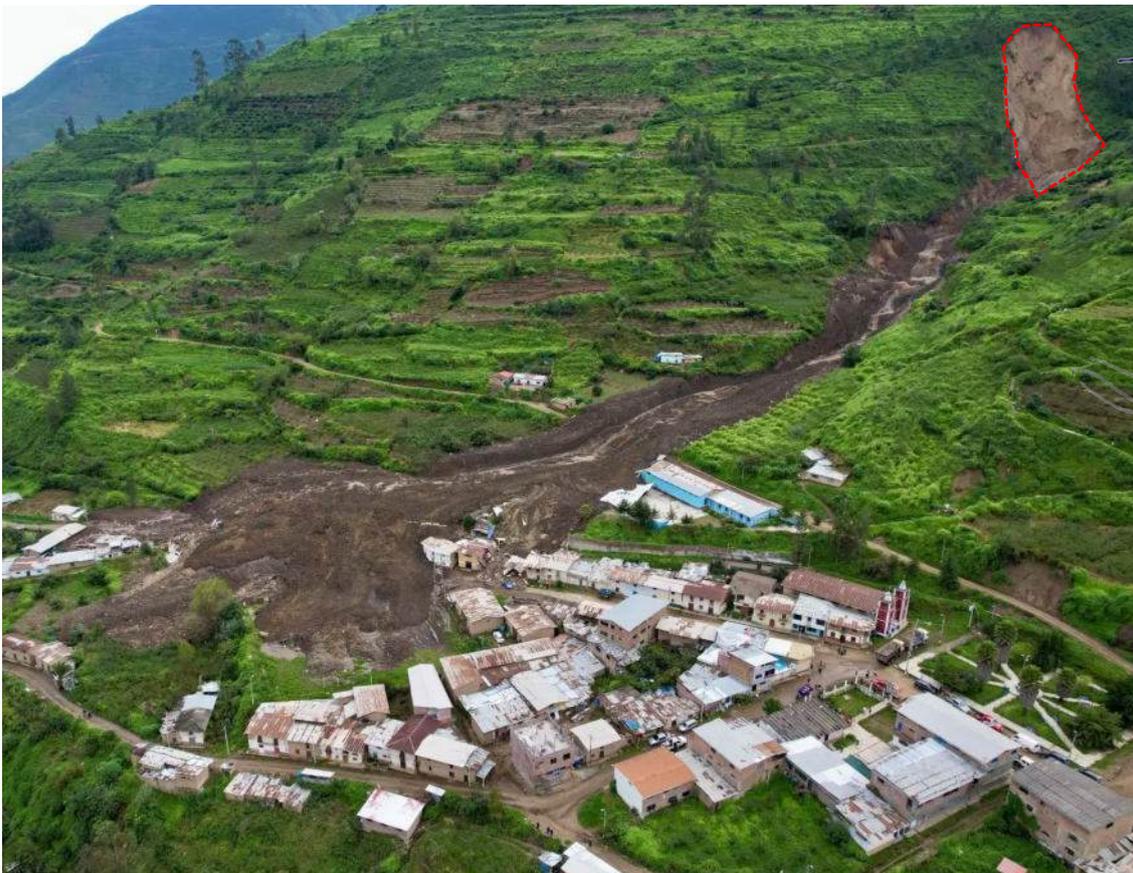
Foto 10: Se observa la traza visible de la avalancha de detritos que ocurrió en abril del 2023. La línea punteada en rojo muestra el escarpe.

- **Construcción de drenajes superficiales** en la parte superior del escarpe, debidamente impermeabilizados para evitar la infiltración de aguas de escorrentía. Estas estructuras permitirán recolectar y desviar el agua superficial, evitando la saturación del suelo y, con ello, reduciendo significativamente el riesgo de deslizamientos.

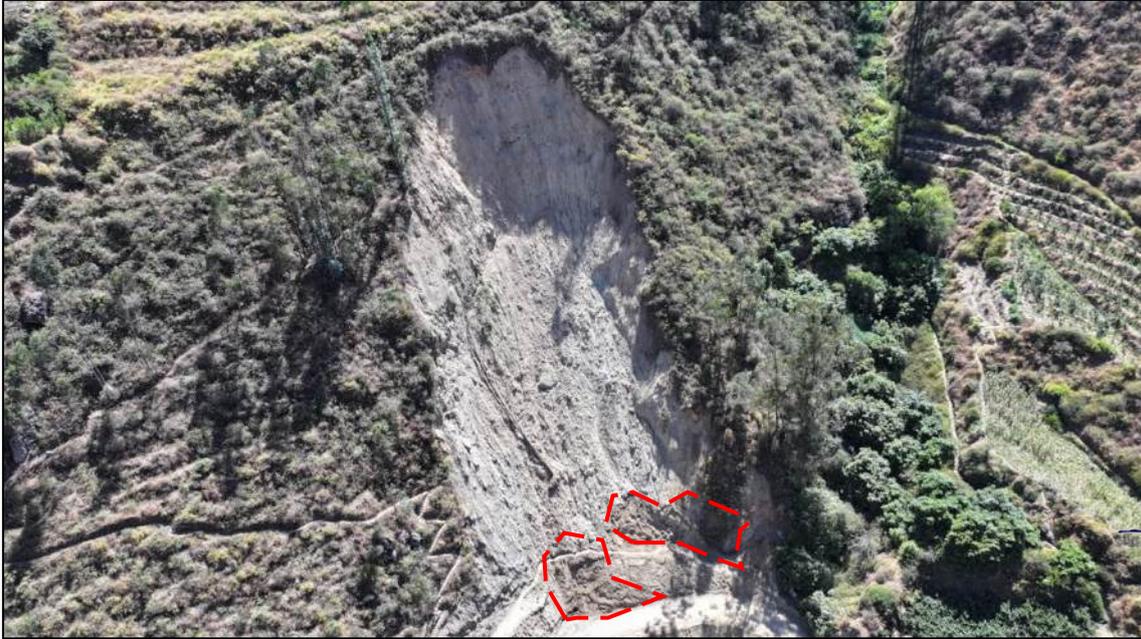
Foto 11: Acercamiento del escarpe generado por la avalancha de detritos registrada en abril de 2023, donde se observan actualmente zonas húmedas con presencia de puquiales que indican filtraciones permanentes en el terreno.

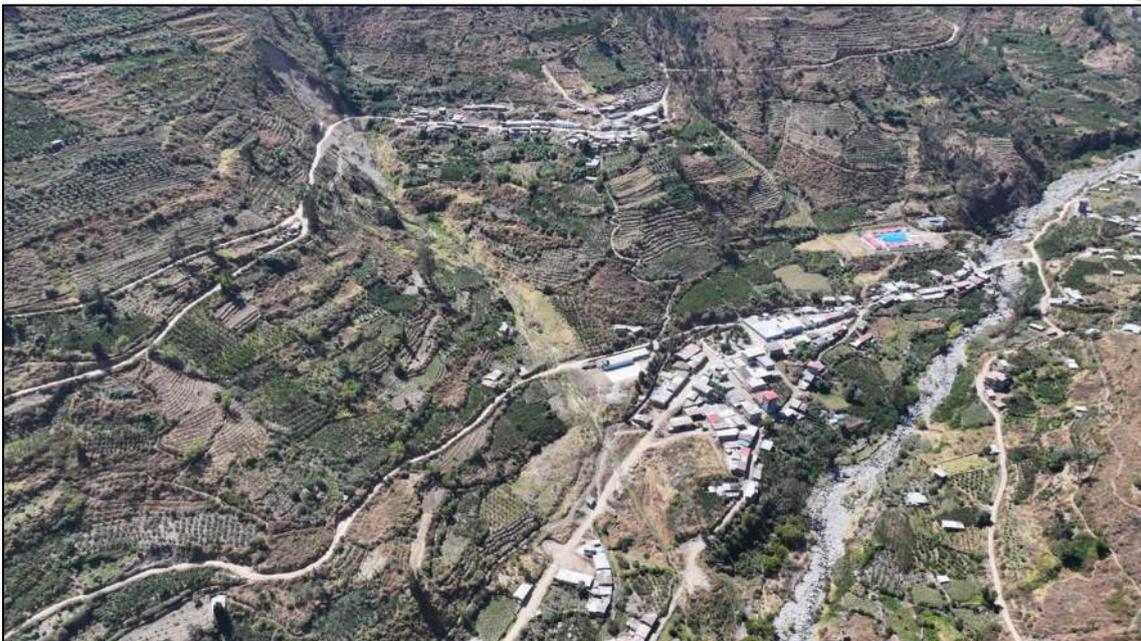
Foto 12: En la zona de deslizamiento se observa una gran variedad de terrenos de cultivo que emplean sistemas de riego por gravedad, principalmente mediante inundación de parcelas. Estas prácticas contribuyen a la saturación del suelo, reduciendo su cohesión y estabilidad, lo que incrementa la susceptibilidad a avalancha de detritos en la zona.

- **Cambio de sistemas de riego ineficientes**, como el riego por inundación, por métodos tecnificados como riego por goteo, aspersión o microaspersión, que permiten una mejor distribución del agua y reducen la infiltración que podría desestabilizar el suelo.

- **Elaboración y aprobación de una ordenanza municipal que prohíba el uso de sistemas de riego por inundación**, promoviendo alternativas sostenibles y eficientes de gestión del agua para reducir la infiltración y sus efectos negativos sobre la estabilidad del terreno.

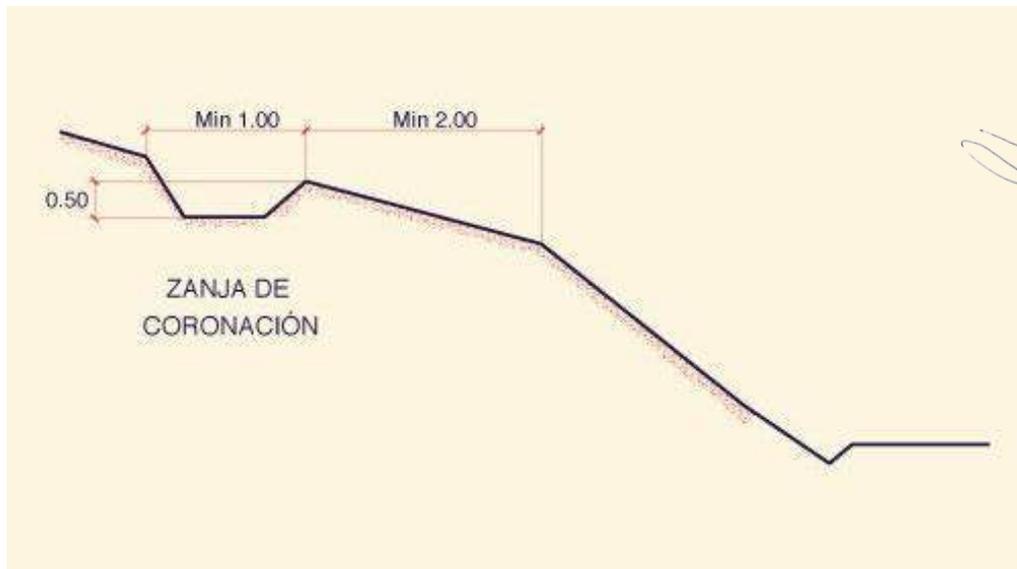
Figura 12: Detalle de una canaleta de un drenaje superficial (zanja de coronación)

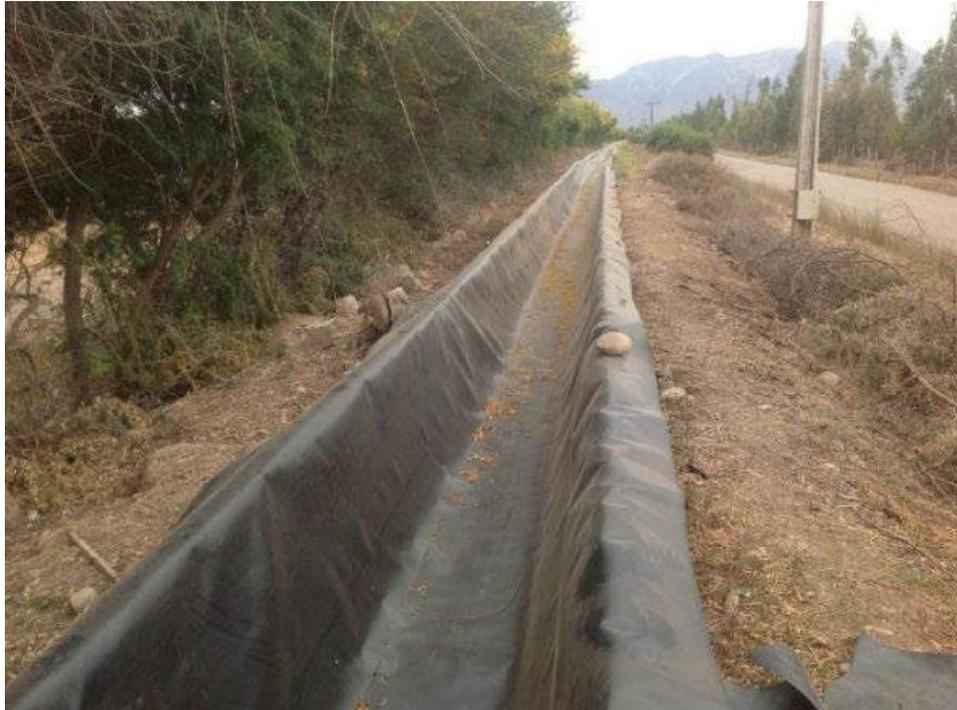
Figura 13: Zanja de coronación impermeabilizada
