**ESTUDIO DE EVALUACIÓN DE RIESGO DE DESASTRES POR  
FLUJO DE DETRITOS EN LA "PARCELA 219" DEL DISTRITO DE  
PUNTA HERMOSA, PROVINCIA Y DEPARTAMENTO DE LIMA**

JUNIO 2025

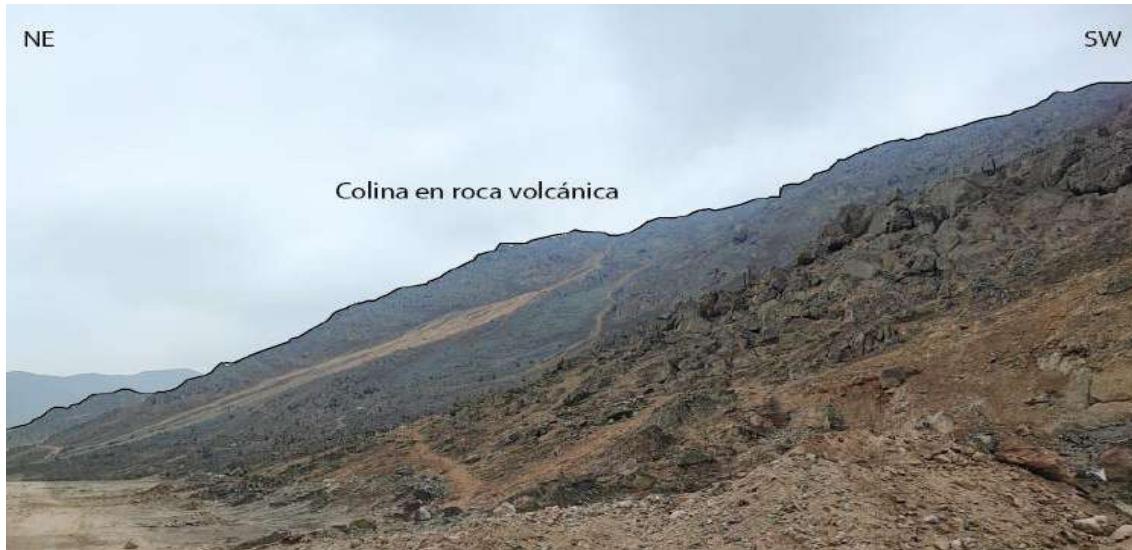
Imagen 5. Vista de colina en roca volcánica, en margen izquierda de la Quebrada Rio Seco.

En la zona de estudio, las colinas y lomadas formadas en roca volcánica, son representadas por andesitas de la Formación Quilmaná, se distinguen por su altitud relativamente baja, menor a 300 metros. Estas formaciones tienen una morfología que incluye cumbres redondeadas y laderas irregulares, lo que genera un relieve suave y poco pronunciado y sectores localmente más escarpados producto del fracturamiento y erosión de la roca.

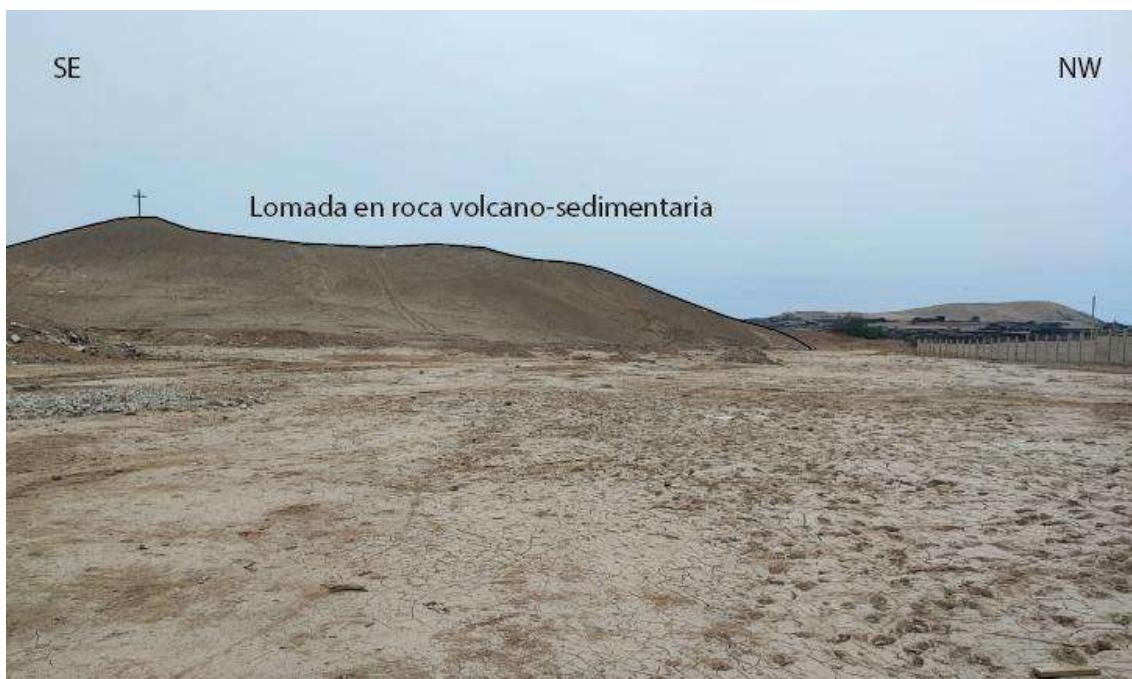
Imagen 6. Vista de colina en roca volcano-sedimentaria, en margen izquierda de la Quebrada Rio Seco.

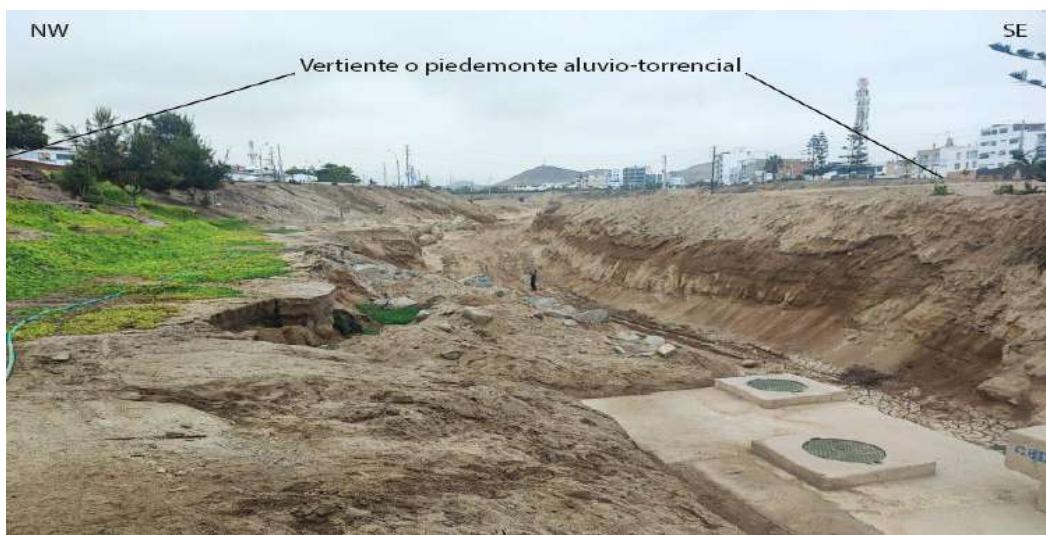
Imagen 8. Vista del piedemonte aluvio-torrencial de la Quebrada Rio Seco.

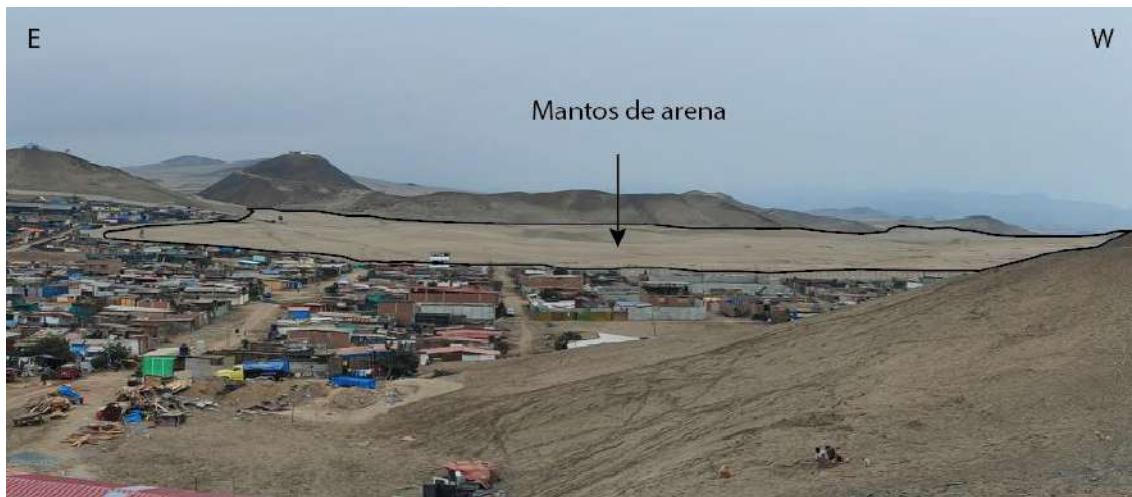
Imagen 9. Vista de mantos de arena, recubriendo parte de los depósitos de planicie aluvial.

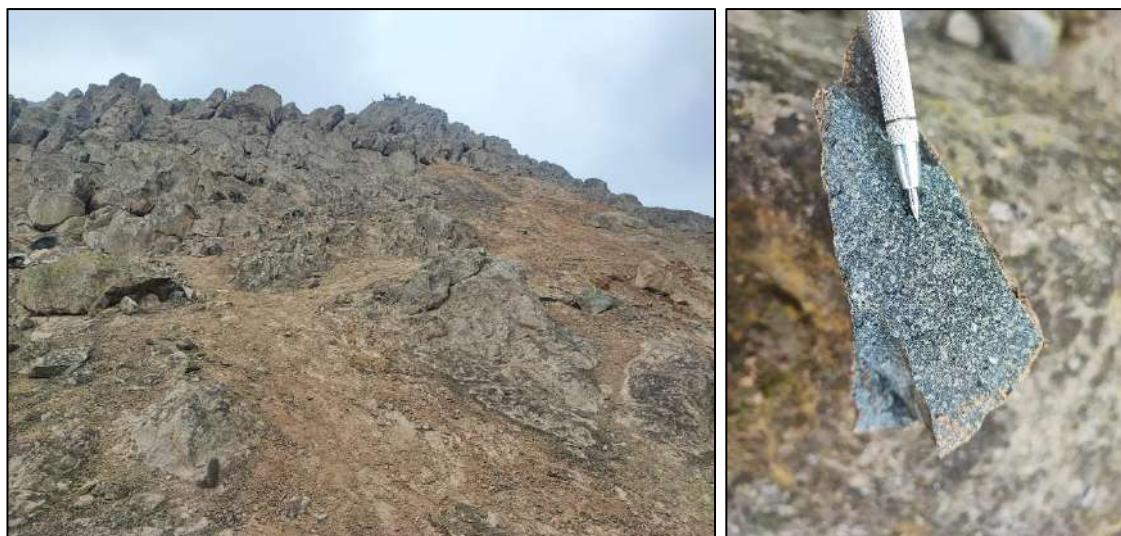
**Imagen 11. Izquierda. Vista de afloramiento con presencia de fracturas paralelas. Derecha; vista de acercamiento de andesita. POG-10 (307696/ 8639464)**

Los afloramientos muestran fuerte fracturamiento paralelo, en algunas zonas exhibía un fracturamiento irregular moderado. La roca de composición andesítica presenta, en muestra de mano, un color gris verdoso y una textura porfírica con fenocristales irregulares de plagioclasa moderadamente alterado, y puntuales cristales opacos de ilmenita enbebidos en una matriz de grano fino.

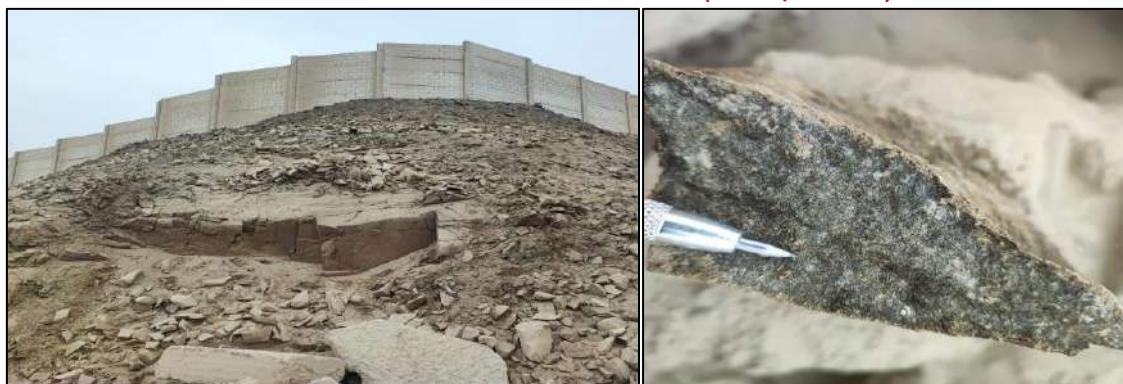
Imagen 12. Izquierda. Vista de afloramiento con evidencia de fracturamiento intenso y en bloques. Derecha. Vista de acercamiento de toba de cristales. POG-04 (302936/ 8636630).

Se observan afloramientos en bloques fuertemente meteorizados y fracturados. En corte fresco, la roca presenta un aspecto masivo y compacto, correspondiente a una secuencia volcánico-sedimentaria de origen submarino, compuesta principalmente por tobas de cristales. Estas están conformadas por fragmentos de plagioclasa, acompañados localmente por minerales opacos. La matriz, de grano fino, muestra efervescencia, lo que sugiere la presencia de carbonatos secundarios.

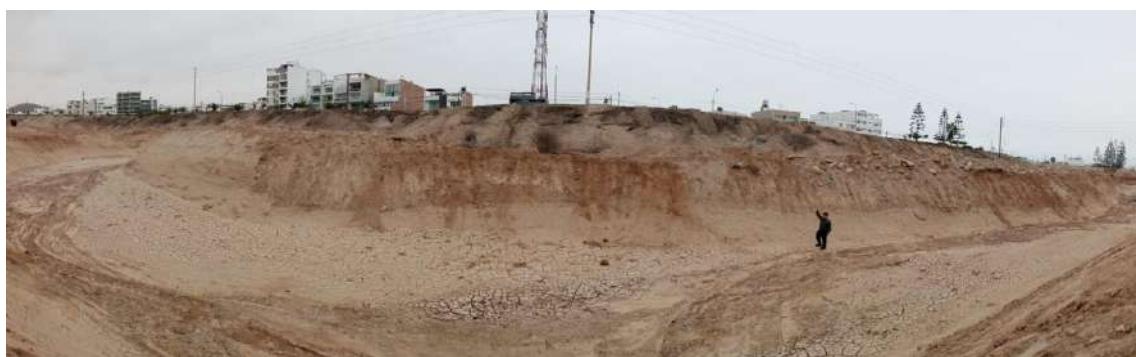
Imagen 14. Depósitos aluviales en perfil y vista de acercamiento de grietas de desecación. POG-03 (301783/8635662)

Estos depósitos se encuentran ampliamente distribuidos en la zona de estudio y son utilizados casi en su totalidad para el desarrollo urbano. Corresponden a materiales transportados por la quebrada Río Seco, y están compuestos por gravas con matriz limo-arenosa, intercaladas con niveles de limos y arenas. En la parte baja de la quebrada se observan grietas de desecación, lo que indica periodos de exposición y pérdida de humedad intermitente.

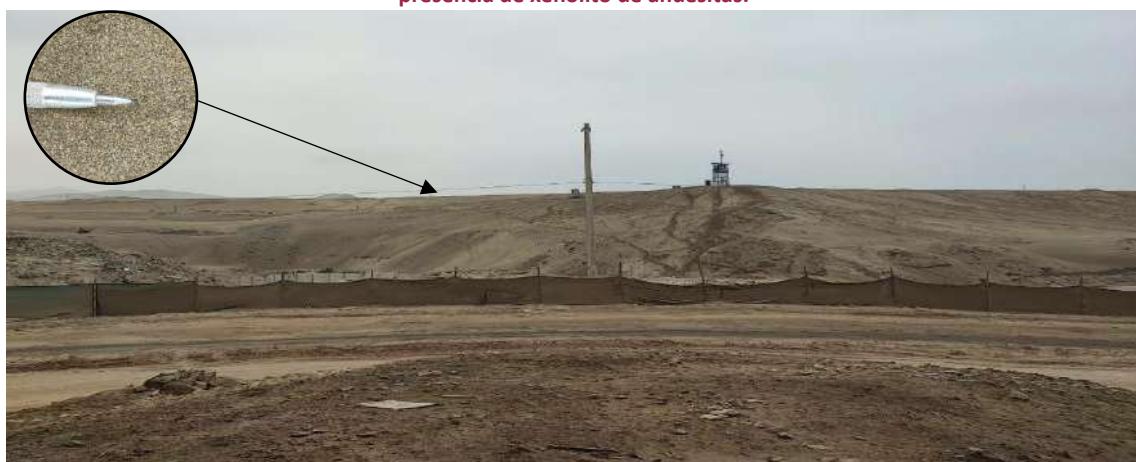
Imagen 15. Izquierda. Muestra de granodiorita no alterada. Derecha; vista de afloramiento de granodiorita con presencia de xenolito de andesitas.

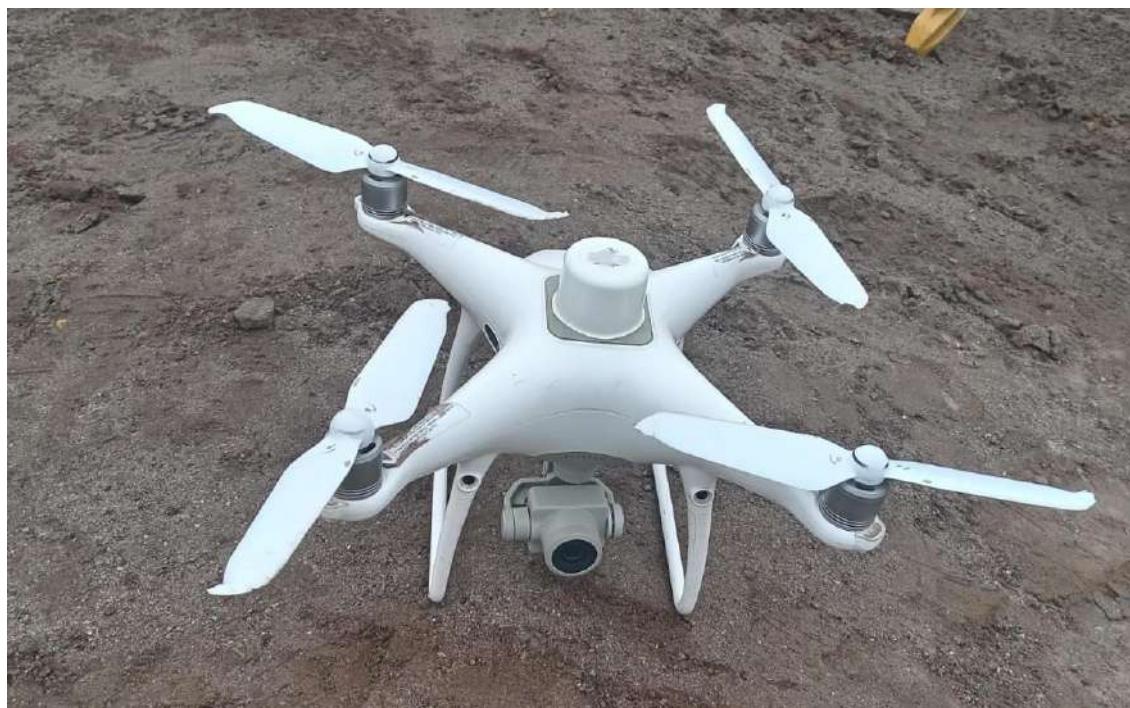
Imagen 17. Dron DJI Phantom 4 RTK.

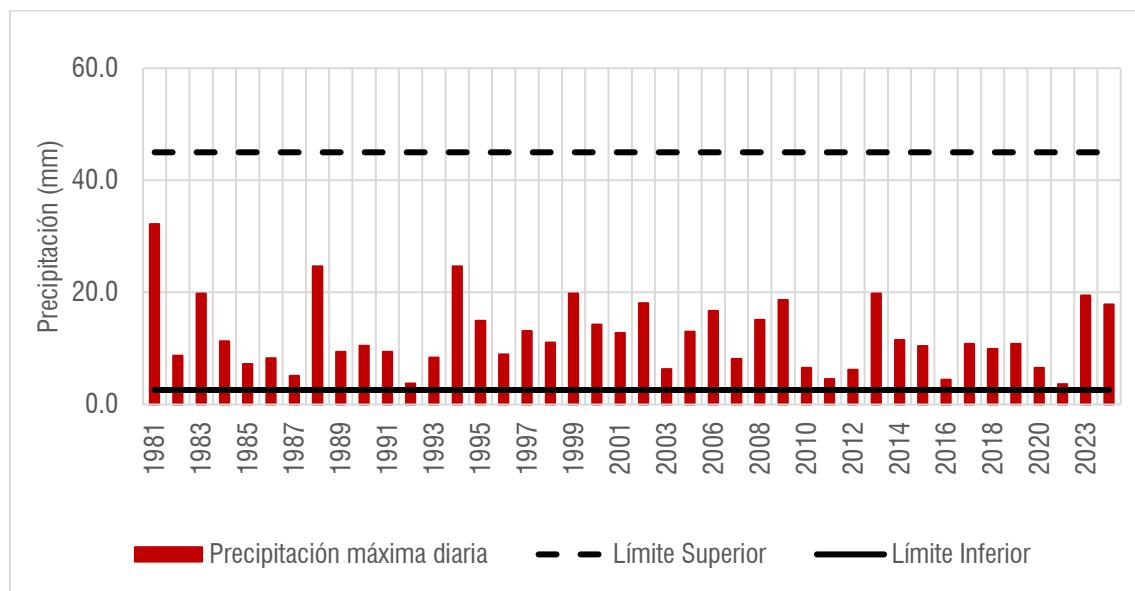
Gráfico 2. Límites de confiabilidad para las precipitaciones máximas – Estación Antioquía

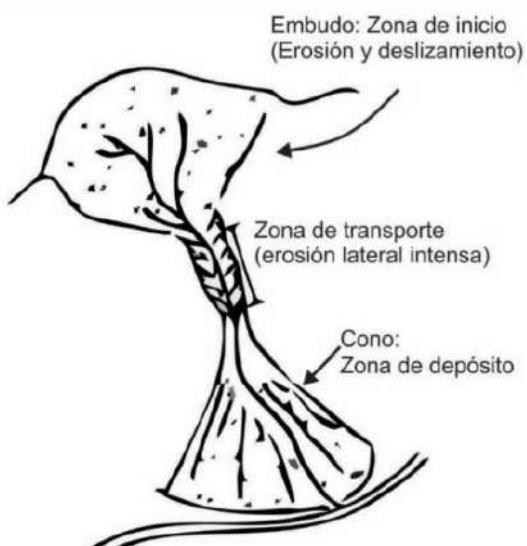
Imagen 28: Esquema de generación de un flujo.

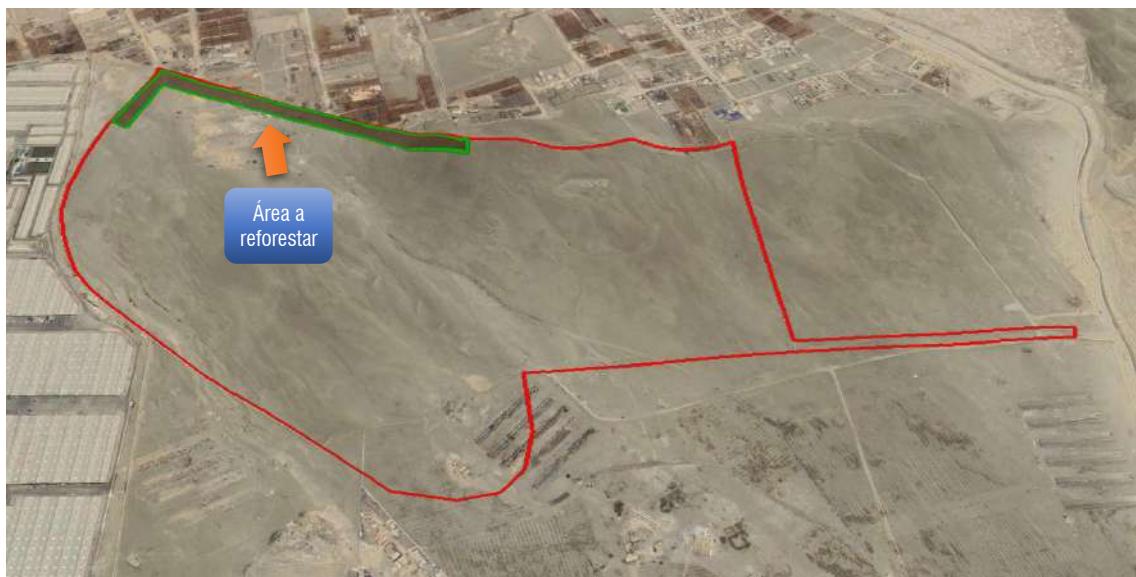
Imagen 38: mapa de ubicación de área a reforestar

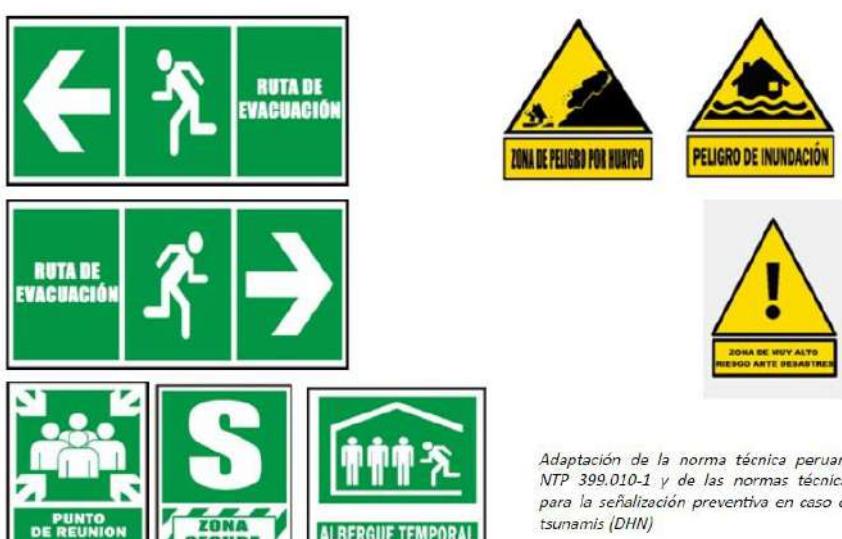
<p><b>COLOR:</b> Flechas de color blanco sobre fondo verde.  <b>LEYENDA:</b> SALIDA  <b>MEDIDAS:</b> Se adecúan al tipo de edificación y deben ser proporcionales al modelo original de 30 x 20 cm.</p> <p>Son flechas que indican el camino hacia las zonas de seguridad internas y externas.  Se ubicarán en lugares visibles para identificar las rutas de evacuación.</p> <p>Características técnicas de las señaléticas.</p>

<p>Adaptación de la norma técnica peruana NTP 399.010-1 y de las normas técnicas para la señalización preventiva en caso de tsunamis (DHN)</p> <p>Señaléticas ante flujo de detritos – adaptado de la norma técnica peruana NTP 399.010-1 y de las normas técnicas para la señalización preventiva de la DHN.</p>
