REGISTRO HISTÓRICO DE INUNDACIONES POR DESBORDES DEL RÍO CHILE EN EL DISTRITO DE SACHACA Y POBLADOS ALEDAÑOS

Informe Técnico N°001-2026/IGP CIENCIAS DE LA TIERRA SÓLIDA

Registro histórico de inundaciones por desbordes del río Chili en el distrito de Sachaca y poblados aledaños (Departamento de Arequipa)

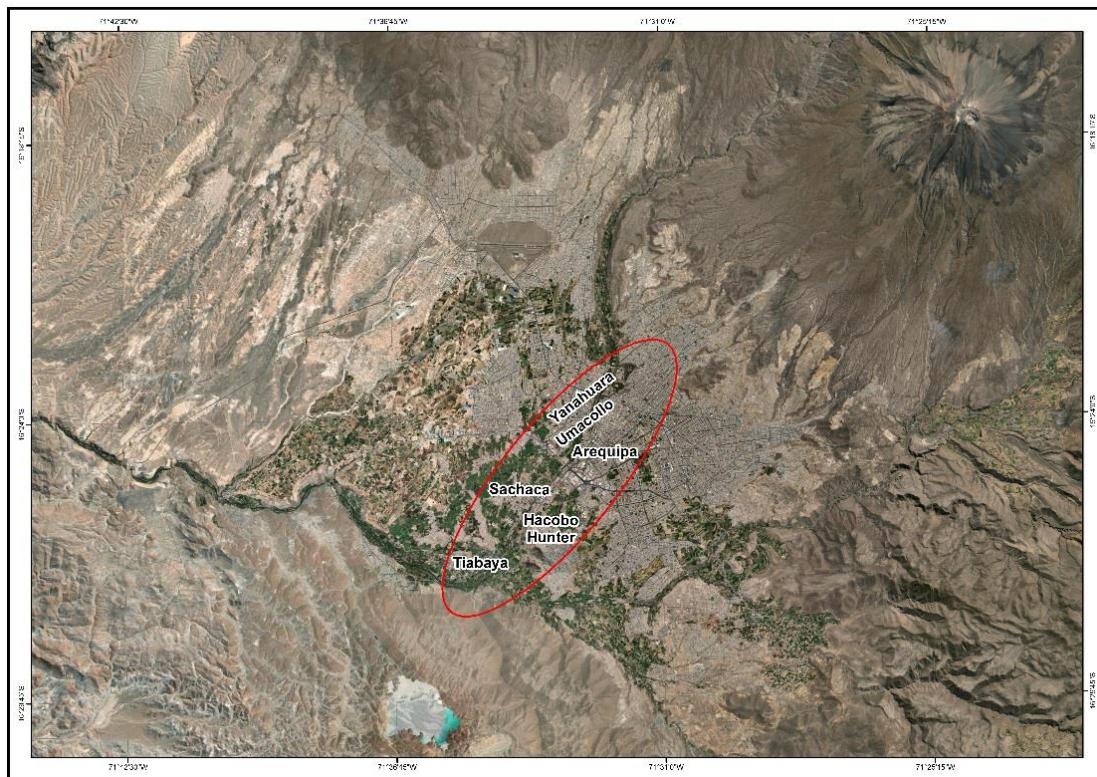
Figura 1.- Vista de la ciudad de Arequipa y del área de estudio (Esri, Maxar, Earthstar Geographics, and the GIS user Community)

El principal objetivo de este estudio es hacer un análisis histórico de las precipitaciones extremas que han afectado al distrito de Sachaca y localidades aledañas (Figura 1). Así mismo elaborar los planos de inundación por el desborde del río Chili y activación de quebradas secas para diferentes eventos

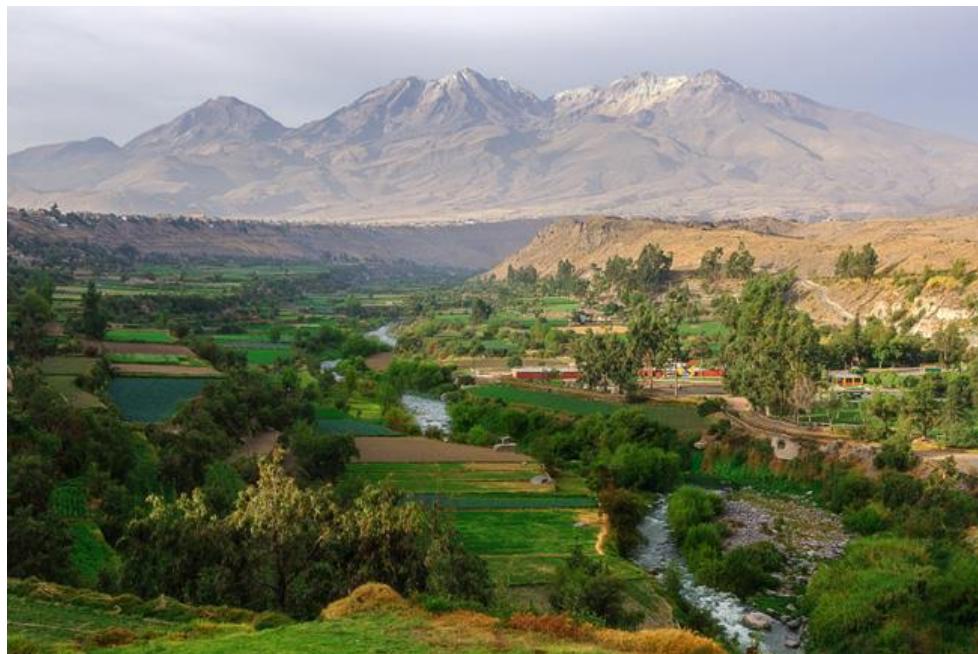
Figura 3.-Valle de la ciudad de Arequipa (Fuente: <https://eltiempo.pe/>)

Valle del río Chili: Valle joven con márgenes de alta pendiente y laderas empinadas y abruptas debido a que el río Chili erosiona intensamente los depósitos de lahar hasta alcanzar profundidades de 700 metros. Es alimentado por las precipitaciones pluviales variables a lo largo del año. Sus principales componentes litológicos son los materiales que arrastra desde su naciente y los que va incorporando en su recorrido, encontrándose arenas, limos, arcillas, gravas de diferentes diámetros (Figura 3).

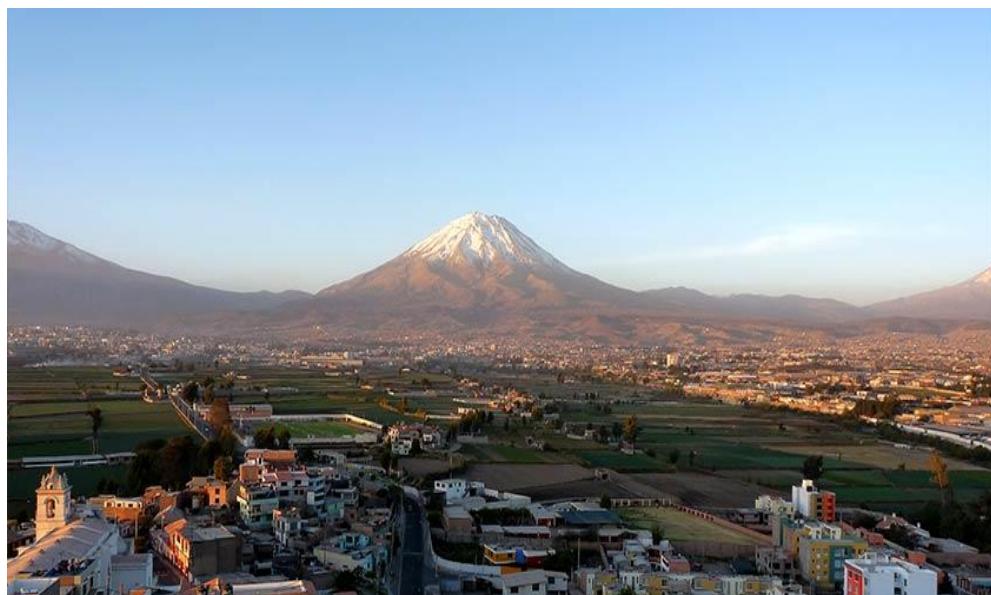
Figura 4.-Penillanura de la ciudad de Arequipa vista desde el Distrito de Sachaca, la mayor parte cubierta por parcelas agrícolas. (Fuente: <https://tours.enarequipa.com/>)

La penillanura: Corresponde a una superficie suavemente ondulada de forma singular, abarcando la mayor parte de los distritos de la ciudad de Arequipa. Se ha formado sobre los tufos de la Formación Añashuayco y Sencca. Presenta un sistema de quebradas paralelas con escurrimiento de aguas temporales drenando hacia el río Chili (Figura 4).

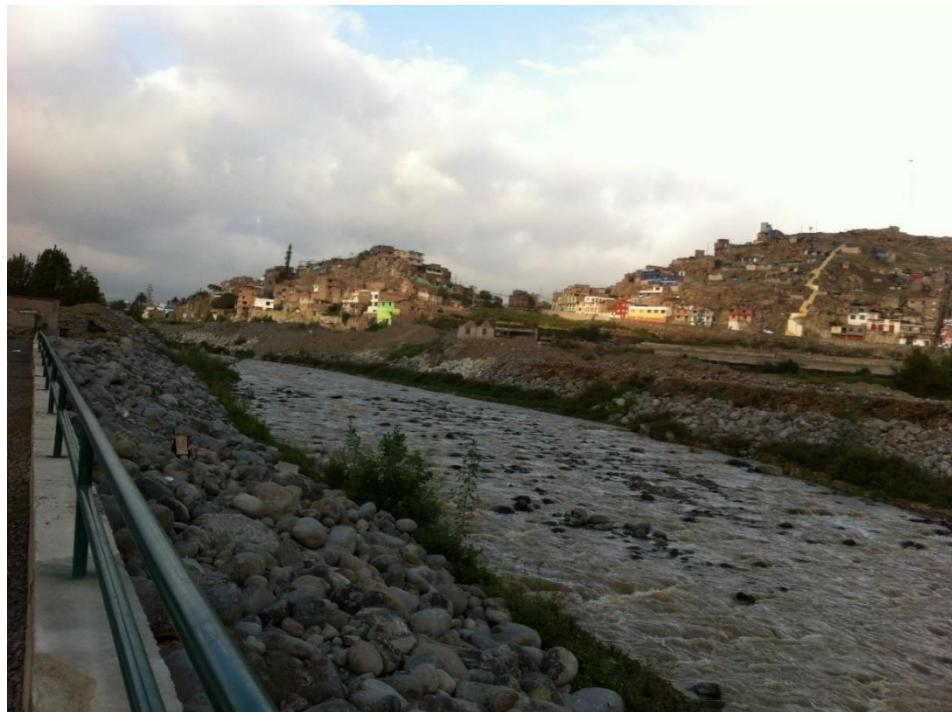
Figura 5.- Cerros de los distritos de Sachaca que muestran gran densidad poblacional.

Colinas y laderas: Ocupa la parte sur de la ciudad de Arequipa y se caracteriza por presentar un relieve de cerros de superficie rocosa con drenaje dentrítico y esporádicamente paralelo (Figura 5).

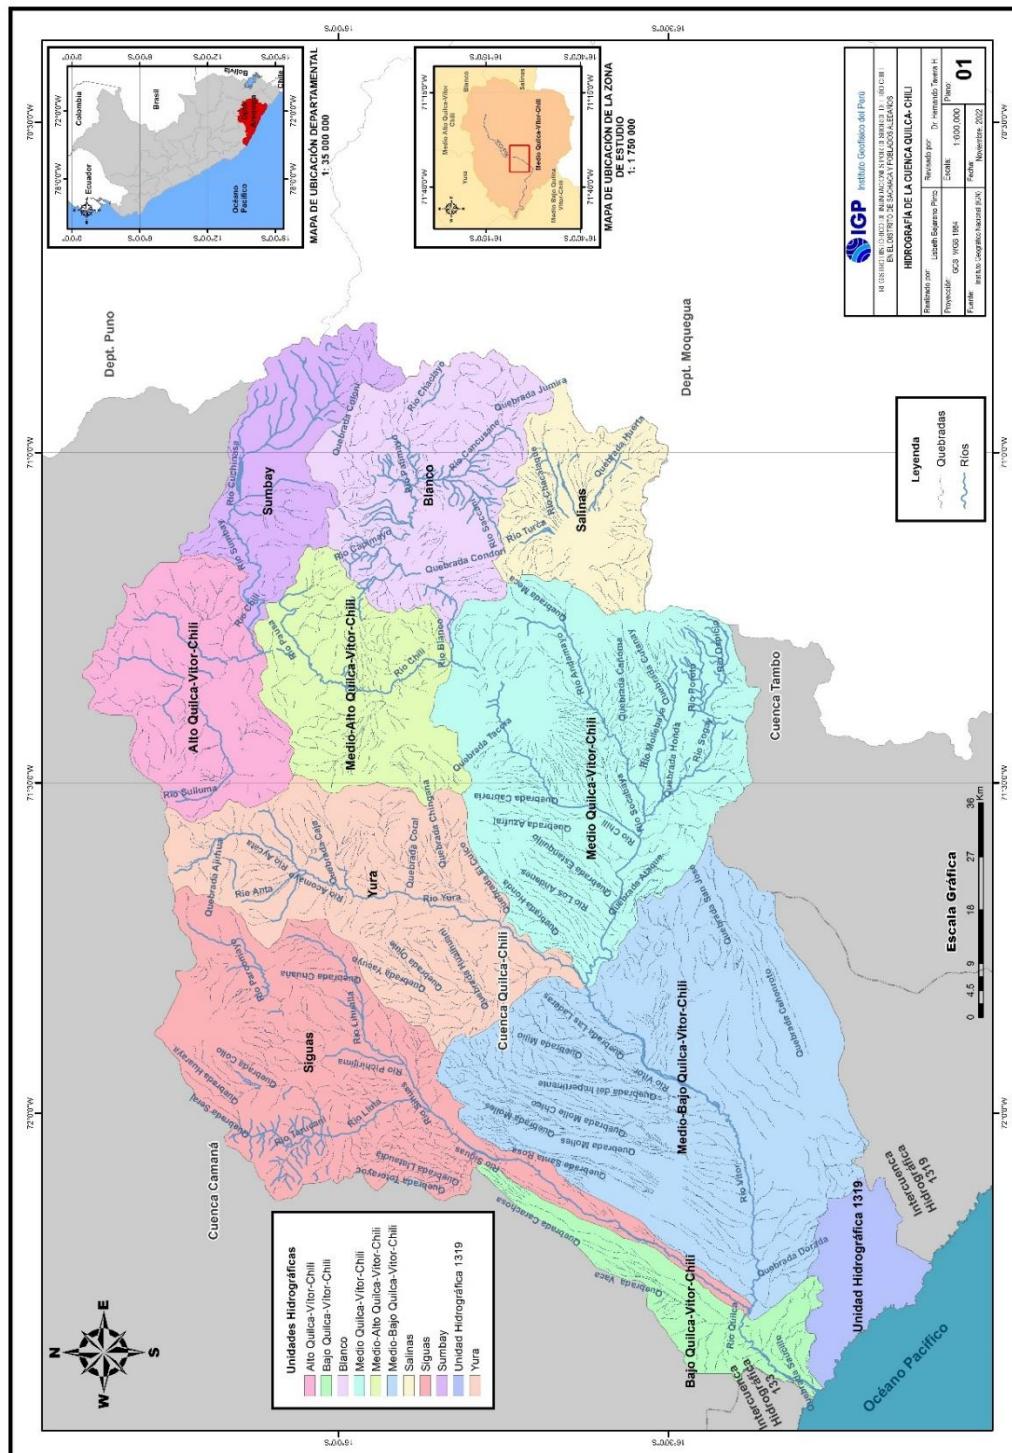
Figura 6.- Mapa hidrográfico de la Cuenca Quilca – Chili.

El Río Chili aguas debajo de su confluencia está el embalse de Aguada Blanca a 3600 m.s.n.m. y junto con los de Pillones y Chalhuanca, domina una cuenca de 3895km².

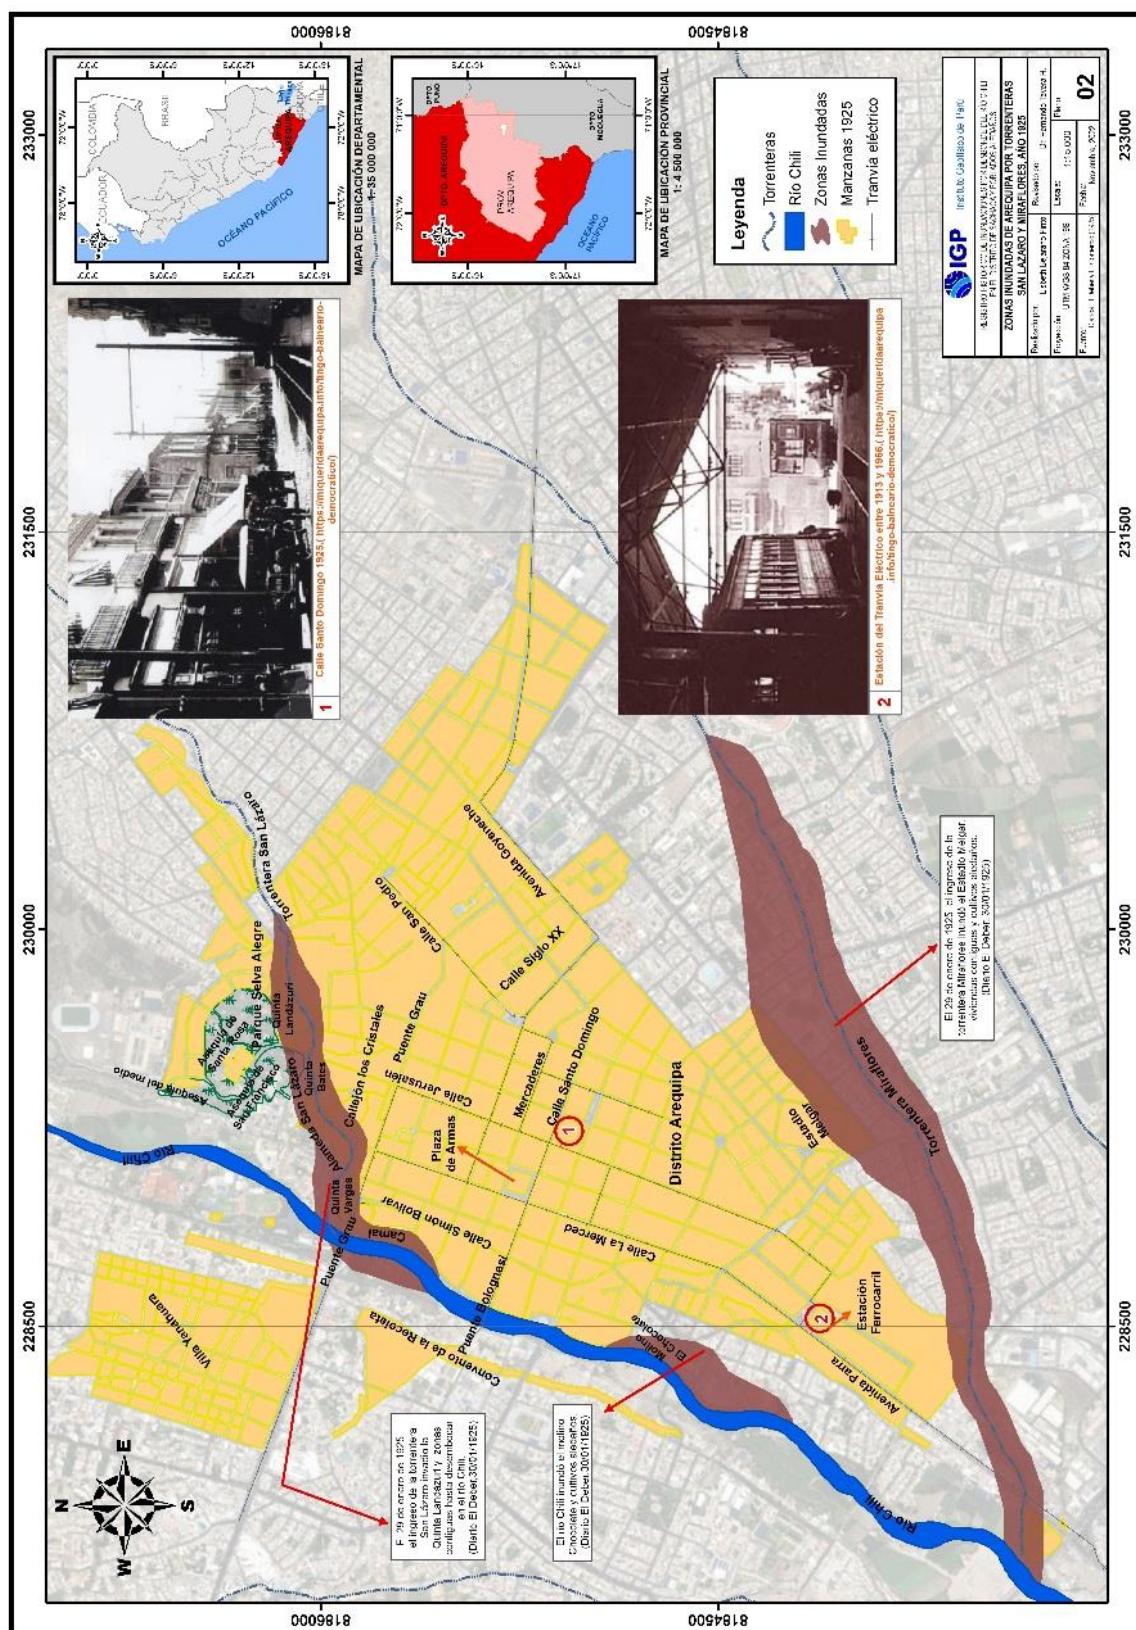
Figura 7.- Plano de inundación del distrito de Arequipa año 1925.

Desde el día 23 de enero acontecieron fuertes precipitaciones pluviales en la ciudad Arequipa y el día 24, ocasionaron el ingreso de todas las torrenteras de la ciudad y el aumento del caudal del río Chili, que, al pasar por la localidad de Tingo, cerca del distrito de Sachaca, inundó terrenos de cultivo. Los mayores daños se produjeron a lo largo de la torrentera El Chullo².

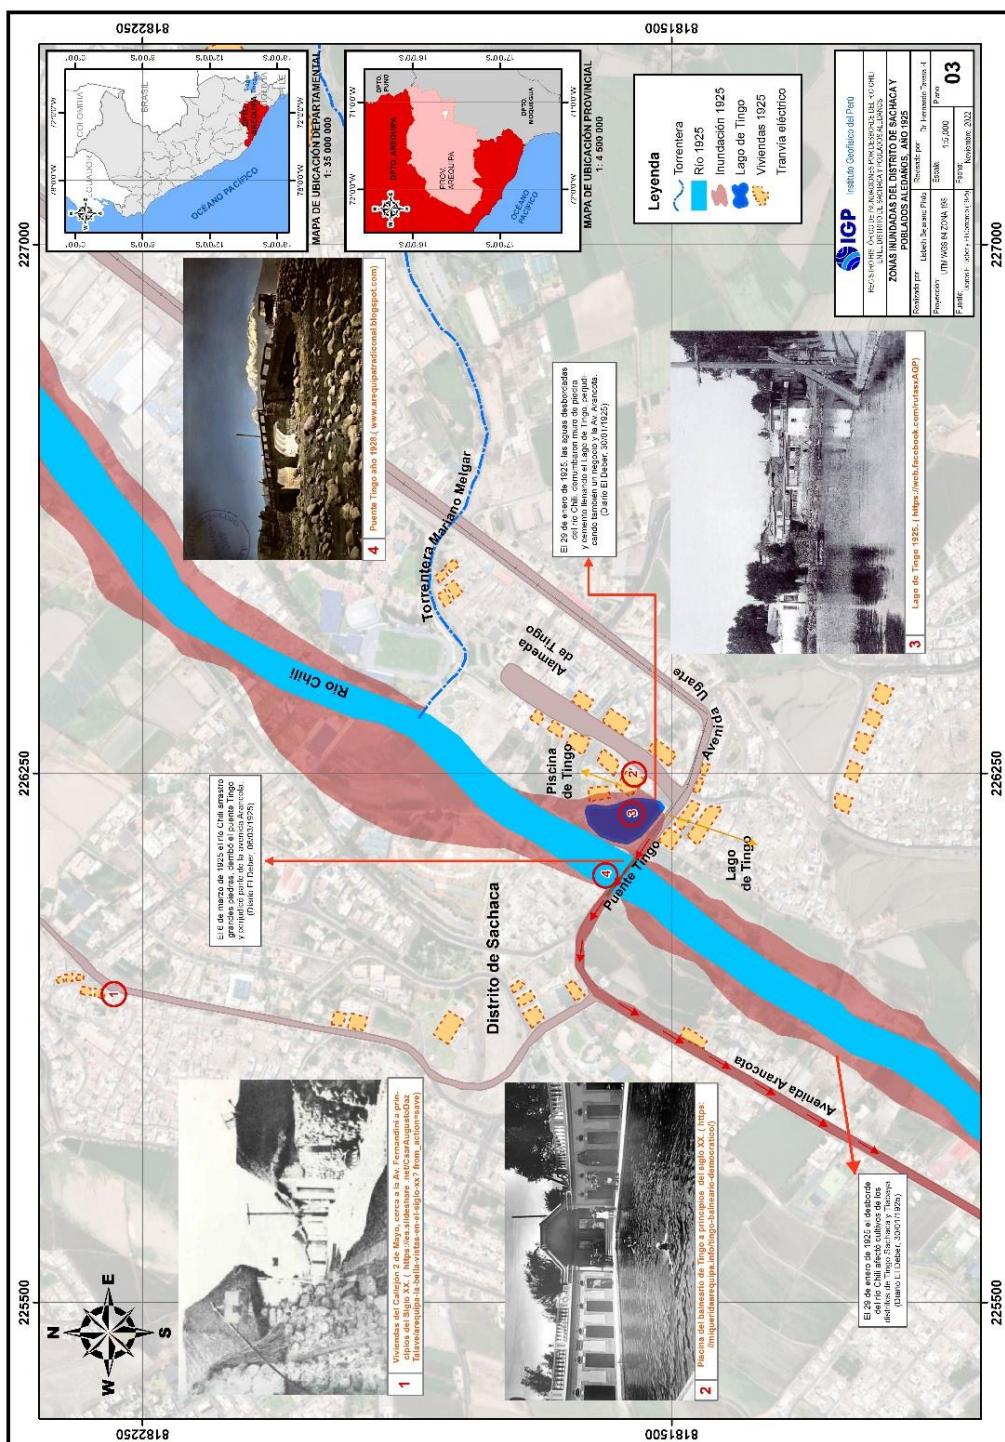
Figura 8.- Plano de inundación del distrito de Sachaca y zonas aledañas, año 1925.

El río Chili, llegando al Balneario de Tingo causó daños en los sembríos de maíz de ambas orillas donde arrancó árboles desde la raíz, para luego inundar el Lago debido a que uno de sus muros de piedra y cemento se derrumbó y se desbordó por el borde que conduce al Puente Tingo, siguiendo por la vía hacia Sachaca y Tiabaya. Otros de los daños causados fue la socavación del machón del puente Tingo; es decir, hacia la avenida Arancota. Además en la sección entre el puente Tingo y el distrito Tiabaya se salió de su cauce e invadió el camino arrasando varias chacras por las que atravesaron sus aguas, algunos cultivos se perdieron en su totalidad⁶ (Figura 8).

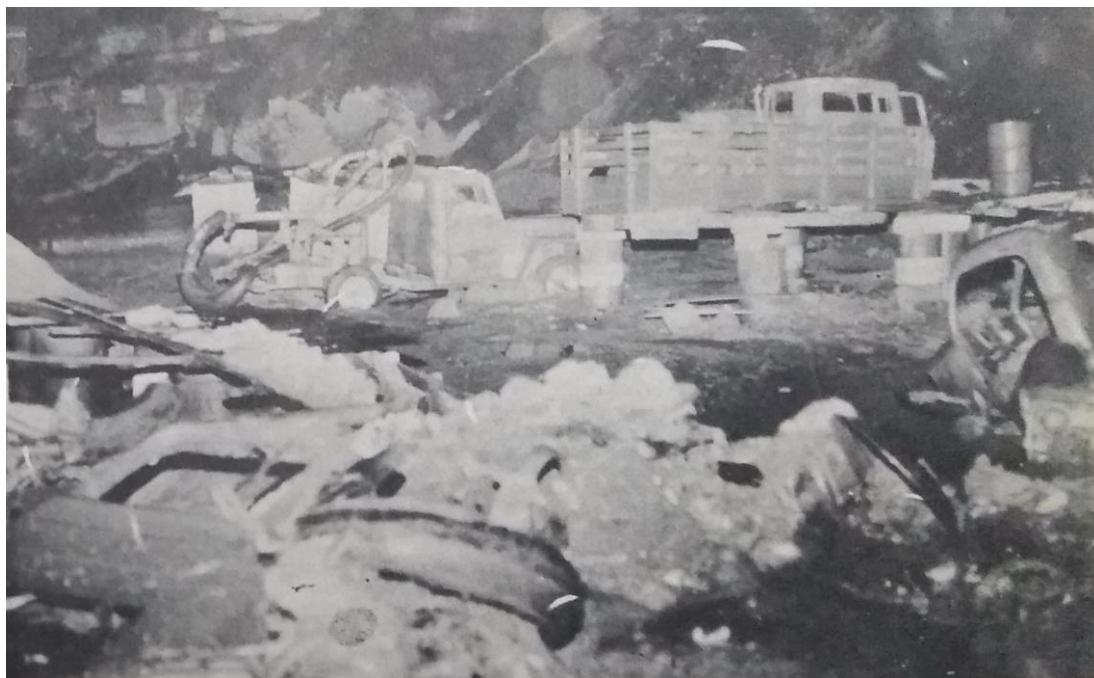
Figura 9. En la imagen, se muestra dos carrocerías de vehículos destrozados en el interior de fábricas de ladrillos destruidas por el ingreso de la torrentera San Lázaro (Diario El Pueblo, 15/01/1972)

El ingreso de la torrentera San Lázaro afectó a la Urbanización Las Palmeras arrasando aproximadamente 40 viviendas y dejando desamparadas a 200 familias¹¹ (Figura 9 y 10). Asimismo, algunas casas de la última cuadra de la Calle Lino Urquieta fueron dañadas al igual que el Puente Sanlazarino que daba acceso al pasaje Ripacha. La Quebrada El Chullo inundó la Urb. Primavera del distrito de Umacollo, afectando a 16 viviendas y parte del puente en el sector, originando la inundación de la avenida Víctor Andrés Belaunde¹².

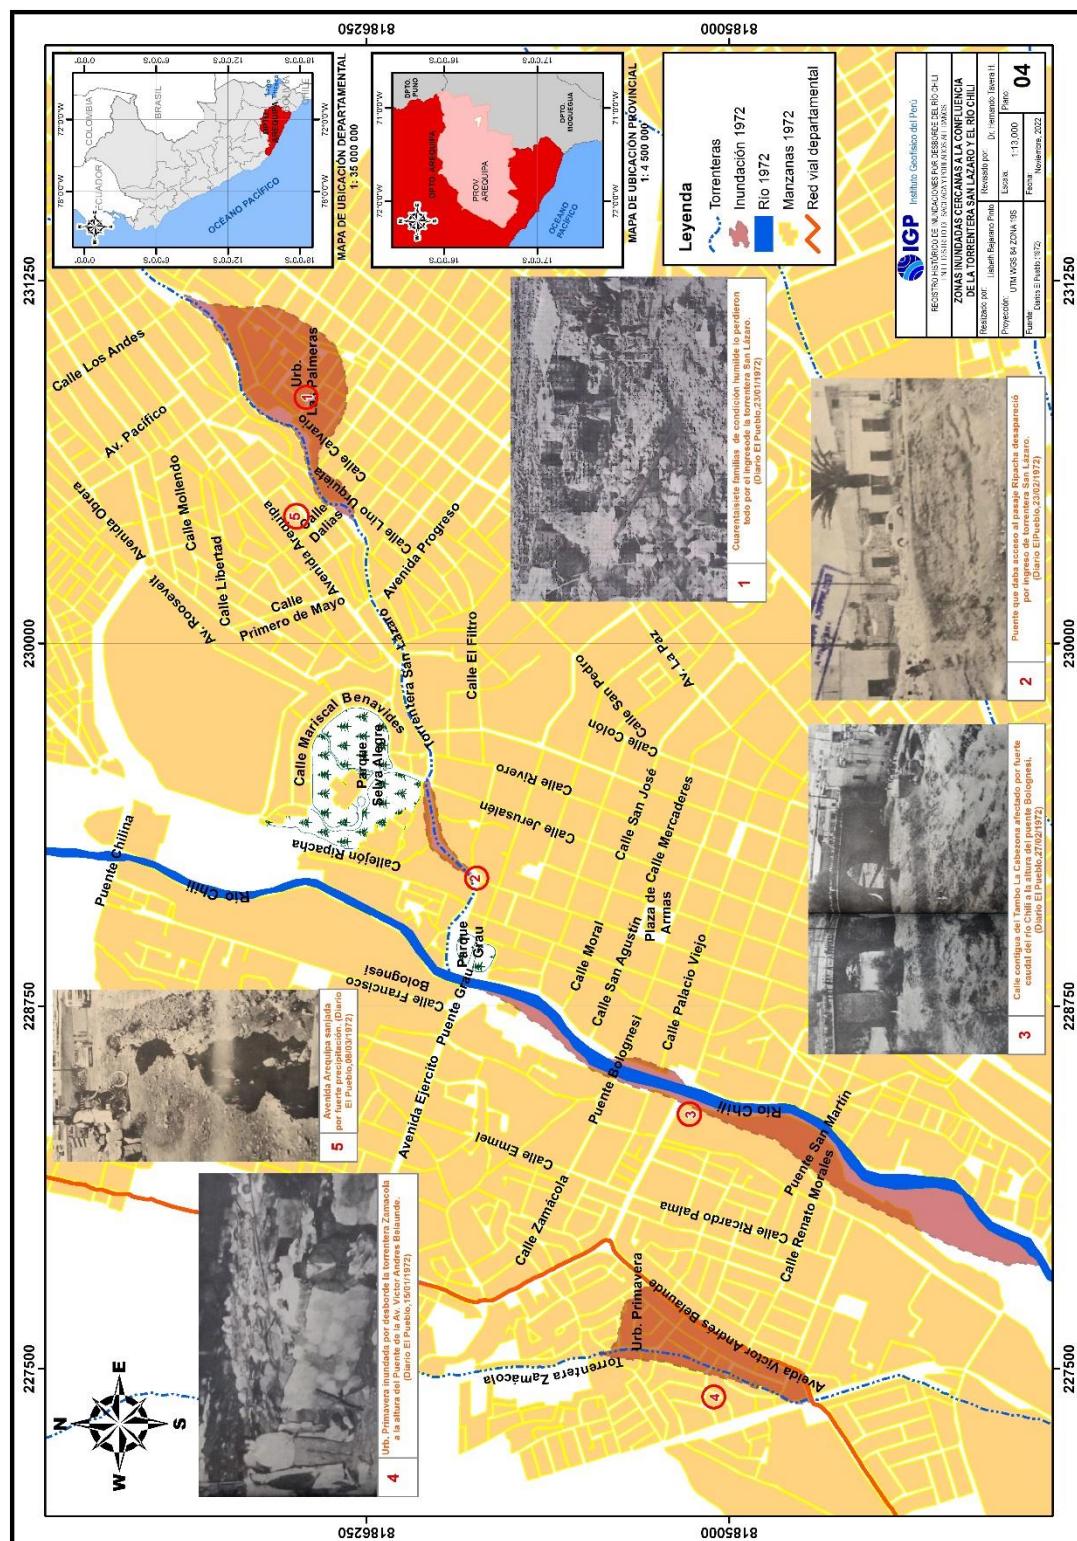
Figura 10.- Plano de inundación de los distritos de Arequipa, Alto Selva Alegre y Yanahuara, año 1972.

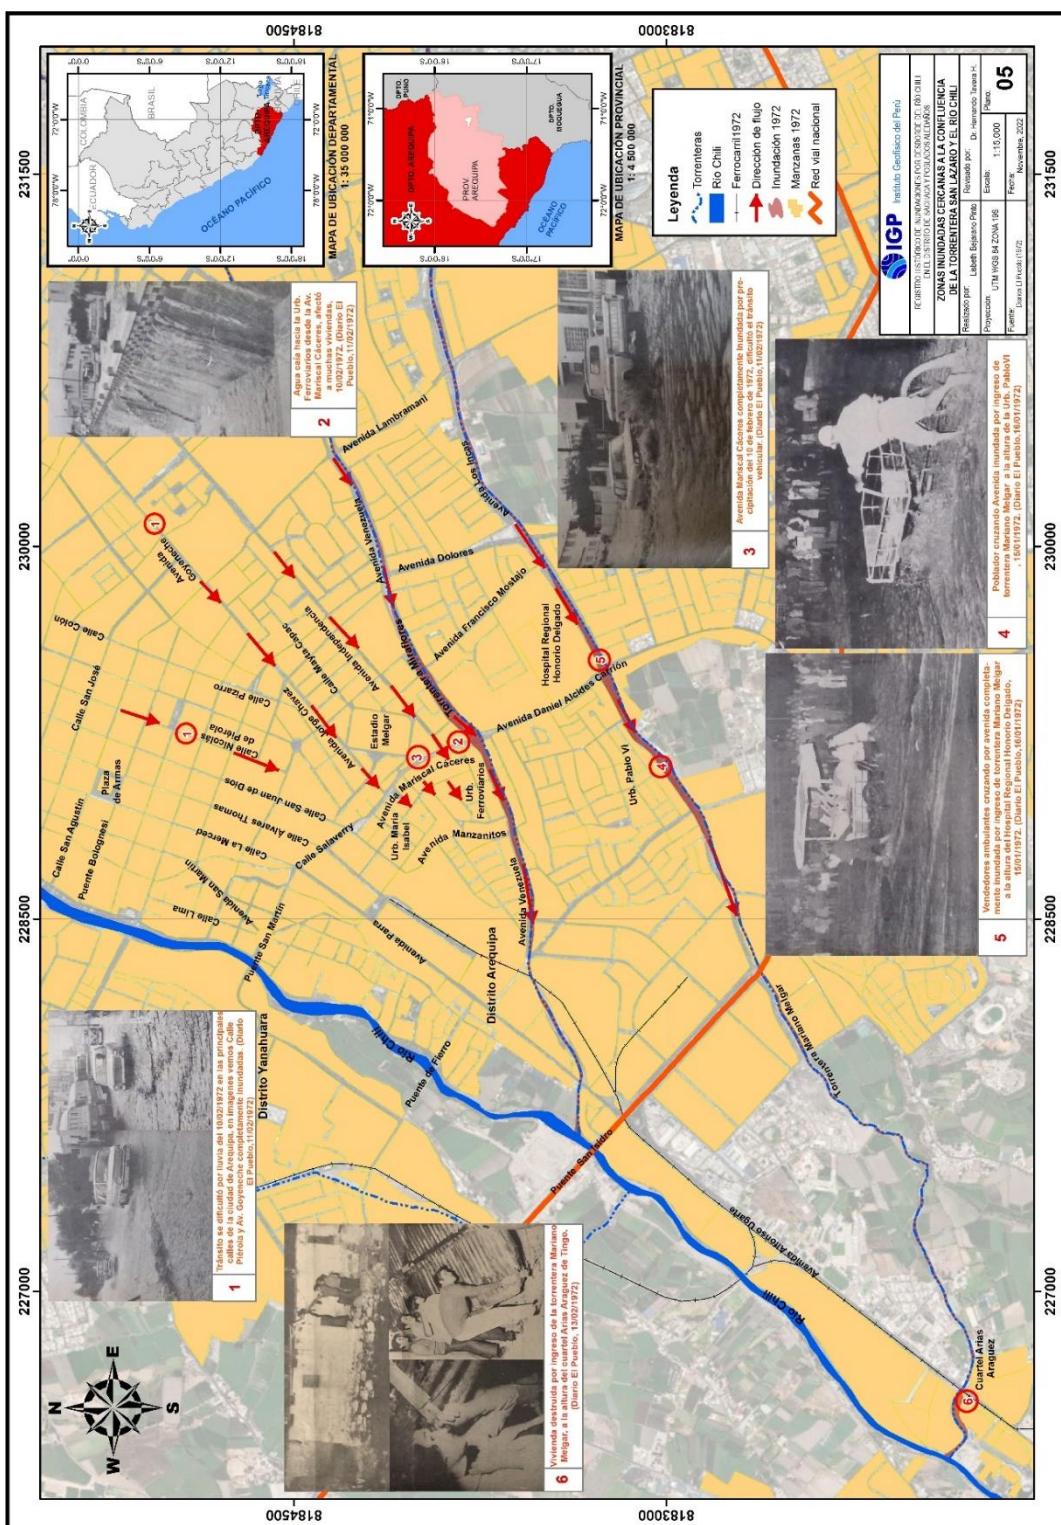
Figura 12. Plano de inundación en las torreneras de Mariano Melgar y Miraflores en el distrito de Arequipa, año 1972.

El 10 de febrero, la precipitación inundó todo el cercado de Arequipa, cayendo granizada por un lapso de 10 minutos para luego propiciar que el agua discurra por las avenidas Independencia, Goyeneche, Jorge Chávez y San Juan de Dios. El agua inundó las avenidas Mariscal Cáceres y Daniel Alcides Carrión, para luego inundar las calles de las Urbanizaciones Ferroviarios y María Isabel, tal como se observa en las Figuras 11 y 12.

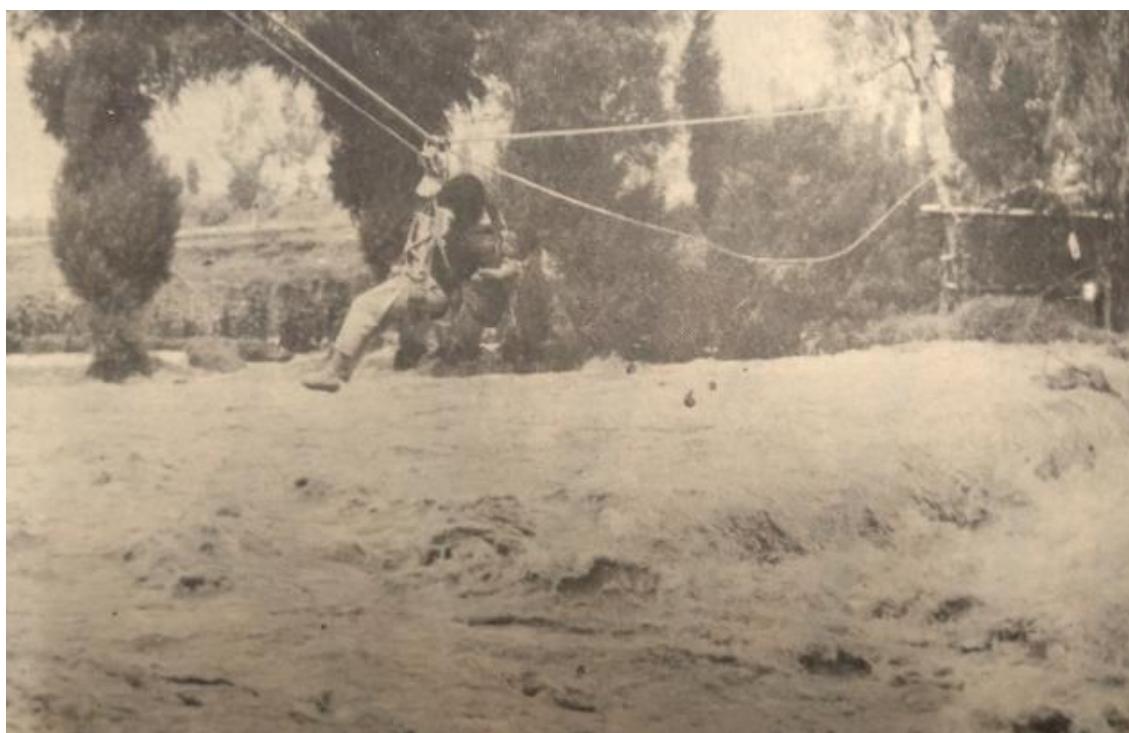
Figura 13.- En la imagen se muestra parte de la familia que fue rescatada mediante un andarivel de sogas (un adulto de 21 años y un niño de 5 años) (Diario El Pueblo, 27/02/1972)

El 26 de febrero una falla en la compuerta de la represa de Aguada Blanca, causó una crecida extraordinaria del río Chili, que, al pasar por la ciudad, mostro el cuerpo de una persona ahogada y que al parecer fue arrastrada desde el barrio Obrero. Además, sobre su cauce el río se repartió en tres brazos formando islotes donde una familia de 5 miembros quedó atrapada, horas después las autoridades consiguieron rescatarlos (Figura 13 y 14).

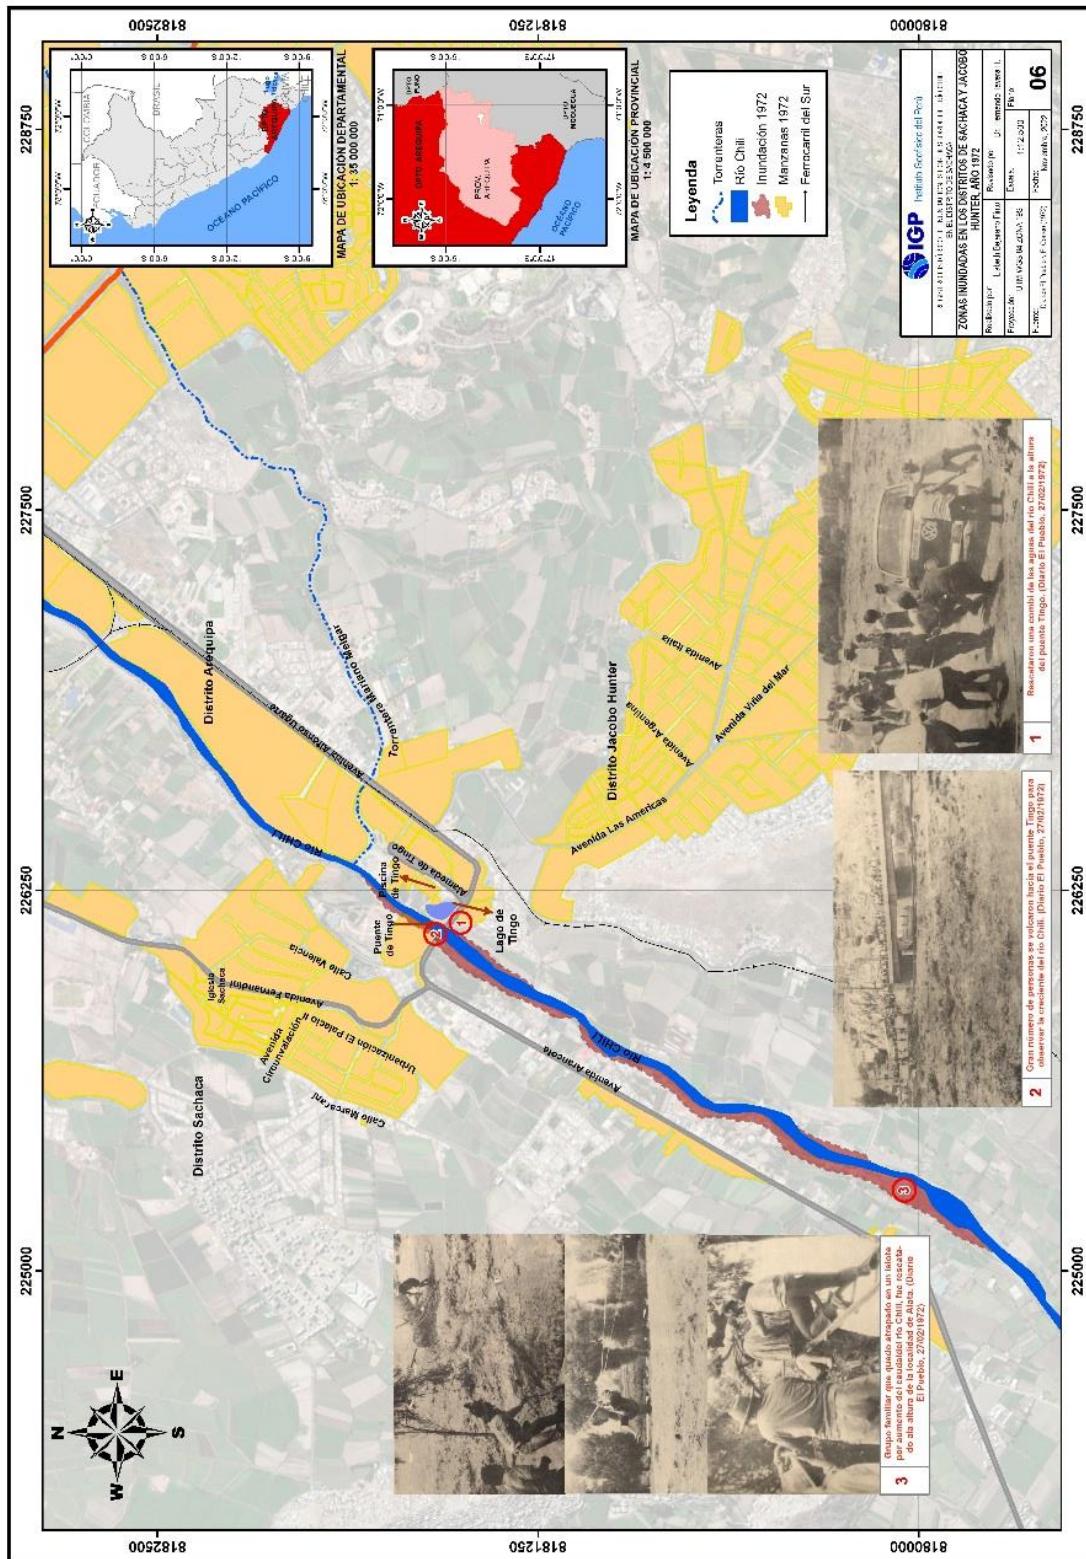
Figura 14. - Plano de inundación del distrito de Sachaca y zonas aledañas, año 1972.

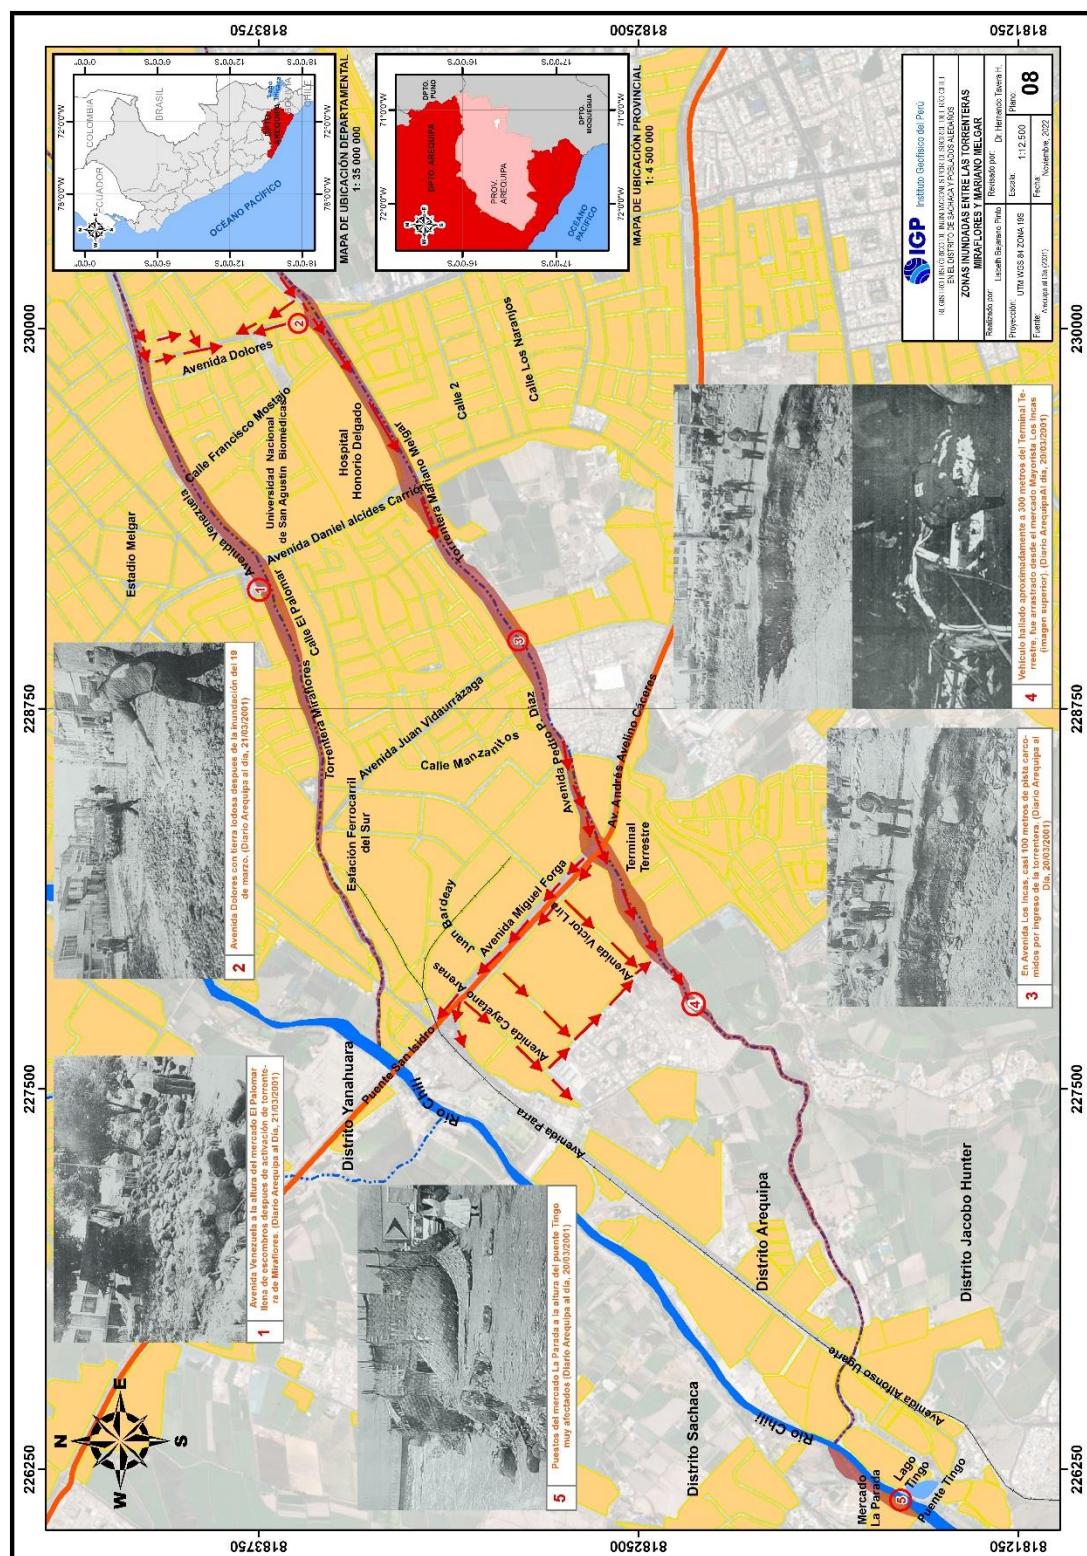
Figura 16. - Plano de inundación de zonas afectadas entre las torrenteras Miraflores y Mariano Melgar, año 2001.

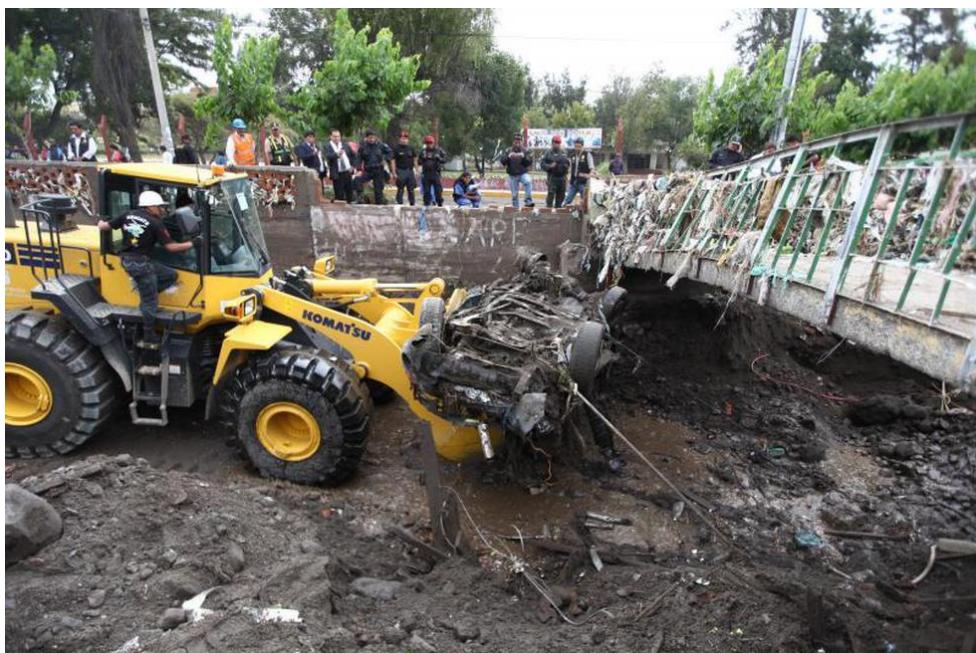
Figura 17. Camioneta completamente destruida a la altura del puente peatonal de la Universidad Nacional de San Agustín de Arequipa que da acceso al área de sociales (Diario EL Pueblo, 10/02/2013)

El 08 de febrero del año 2013 ocurrió una precipitación inusual en la ciudad de Arequipa, pues en solo con tres horas de duración, la precipitación alcanzó 123 mm por metro cuadrado (Cacya, et. al, 2013), lo que ocasionó el ingreso repentino de las torrenteras y un gran incremento del caudal del río Chili. El ingreso del agua por la torrentera Miraflores daño severamente la Calle Virgen del Pilar. En el sector de la Avenida Venezuela, entre las Avenidas Mariscal Castilla y Lambramani destruyó parte de la vía (aproximadamente 1500 metros) y el muro de contención, arrastrando varios vehículos, entre ellos una camioneta que se encontraba estacionada frente al centro comercial Don Manuel donde fallecieron dos hermanas¹⁷. La camioneta fue encontrada al día siguiente en el puente peatonal que da acceso al área de sociales de La Universidad Nacional de San Agustín (Figura 17).

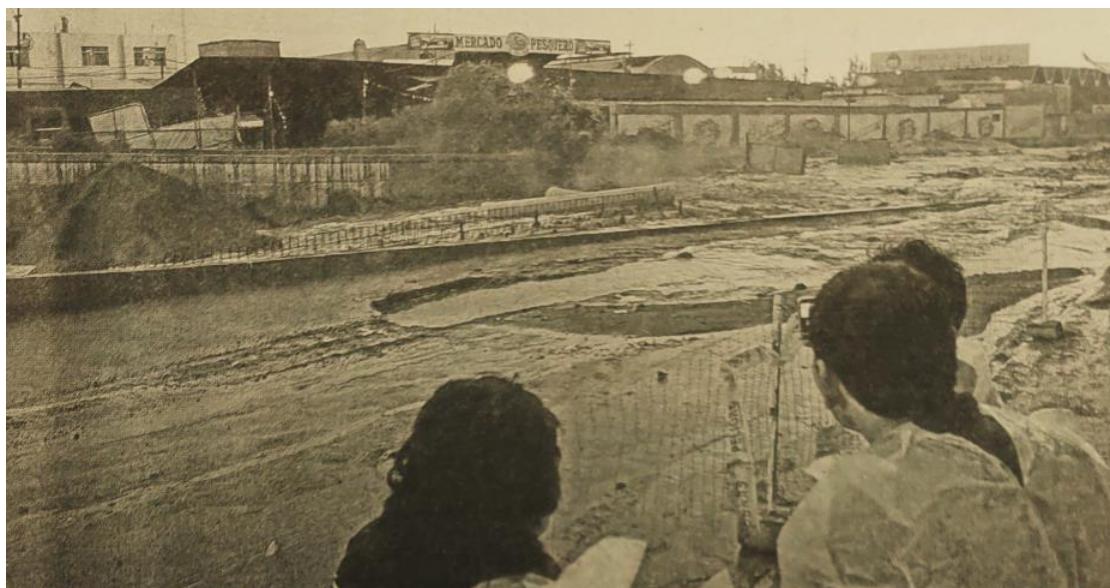
Figura 18. En la imagen las aguas embalsadas y desbordadas ingresando al Mercado el Palomar de manera violenta (Diario El Correo)

El agua de la torrentera se embalsó en el puente peatonal que da acceso a los mercados El Palomar y Pesquero, cediendo el muro de contención y a consecuencia de ello, el techo de metal del mercado cayó (Figura 18). Internamente, 150 puestos de venta quedaron cubiertos de lodo y piedras dañando congeladoras, mostradores y enseres; lo que generó pérdidas de más de un millón de soles¹⁹. El Mercado Mayorista Los Incas y seis precarias viviendas ubicadas cerca de la avenida Vidaurrezaga, también se vieron afectadas con piedras y lodo provenientes de la torrentera Mariano Melgar, siendo parcialmente destruidas²⁰ (Figura 19).

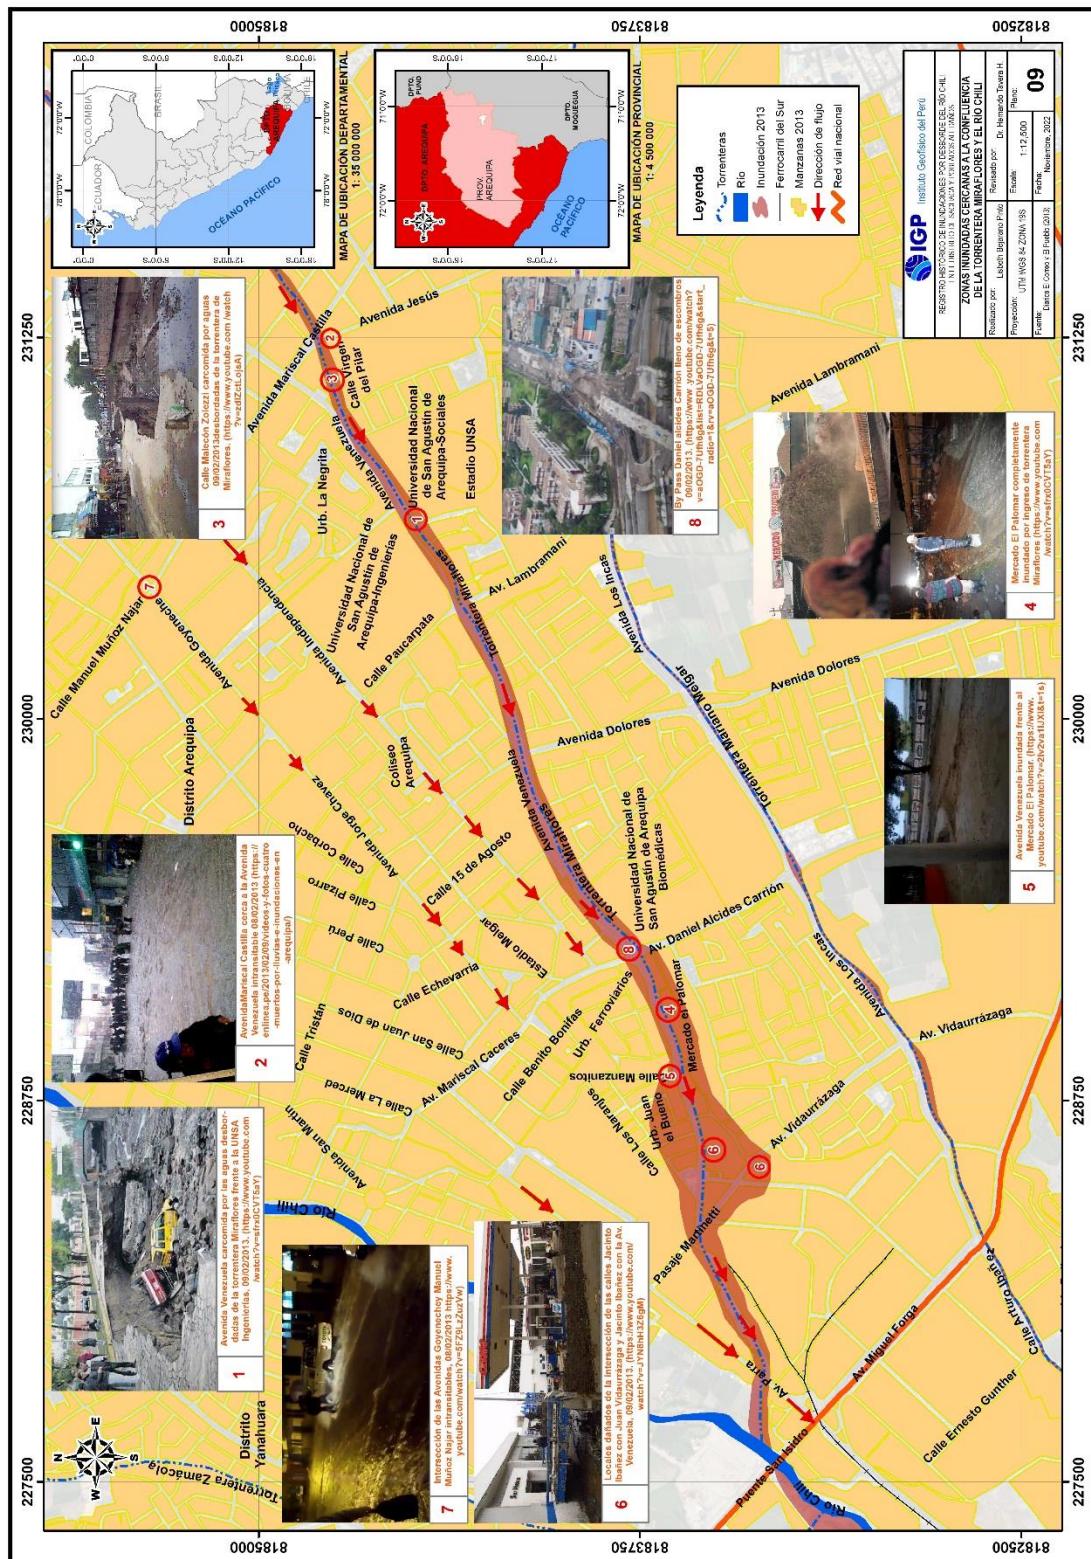
Figura 19. - Plano de inundación de zonas afectadas por ingreso de la torrentera Miraflores y Mariano Melgar, año 2013.

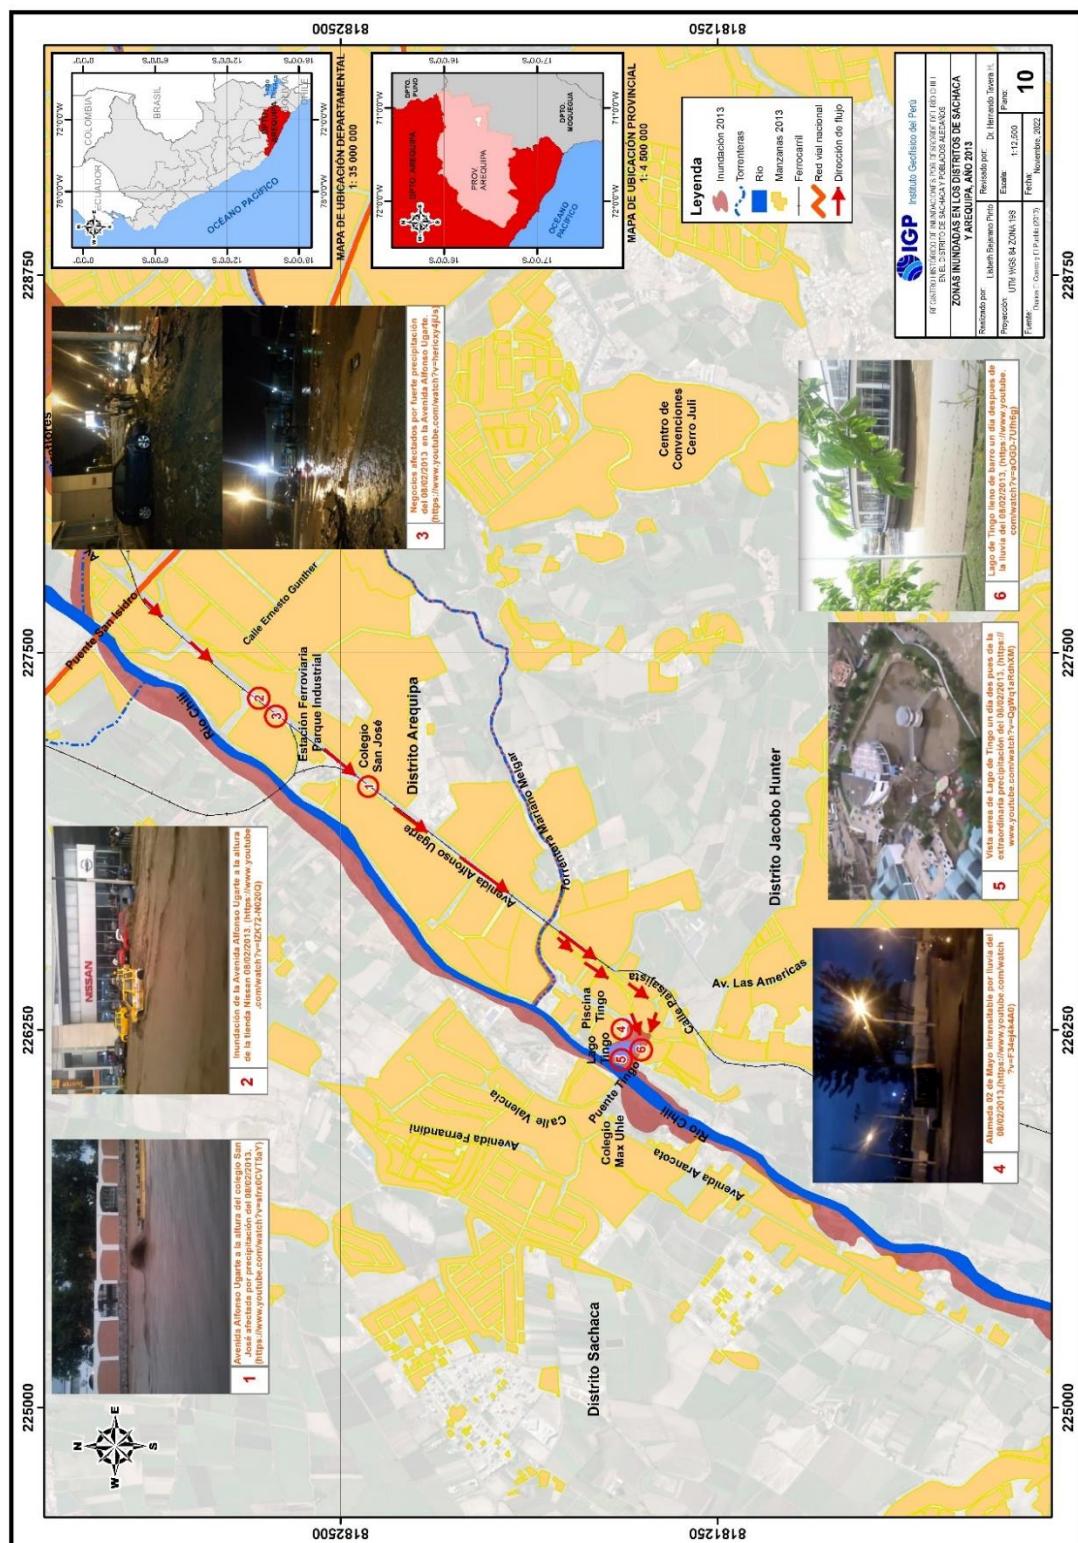
Figura 20. .- Plano de inundación de zonas afectadas en los distritos de Arequipa y Sachaca, año 2013.

En la zona de Arancota y en una extensión de casi 4 kilómetros, las aguas desbordadas del río Chili inundaron parte de la zona de esparcimiento, restaurantes y terrenos de cultivo, fracturando el muro de contención de la bocatoma de los usuarios llegando a afectar a 600 usuarios²¹.
