REGISTRO HISTÓRICO DE INUNDACIONES POR DESBORDES DEL RÍO CHILE EN EL DISTRITO DE SACHACA Y POBLADOS ALEDAÑOS

Informe Técnico N°001-2026/IGP CIENCIAS DE LA TIERRA SÓLIDA

Registro histórico de inundaciones por desbordes del río Chili en el distrito de Sachaca y poblados aledaños (Departamento de Arequipa)

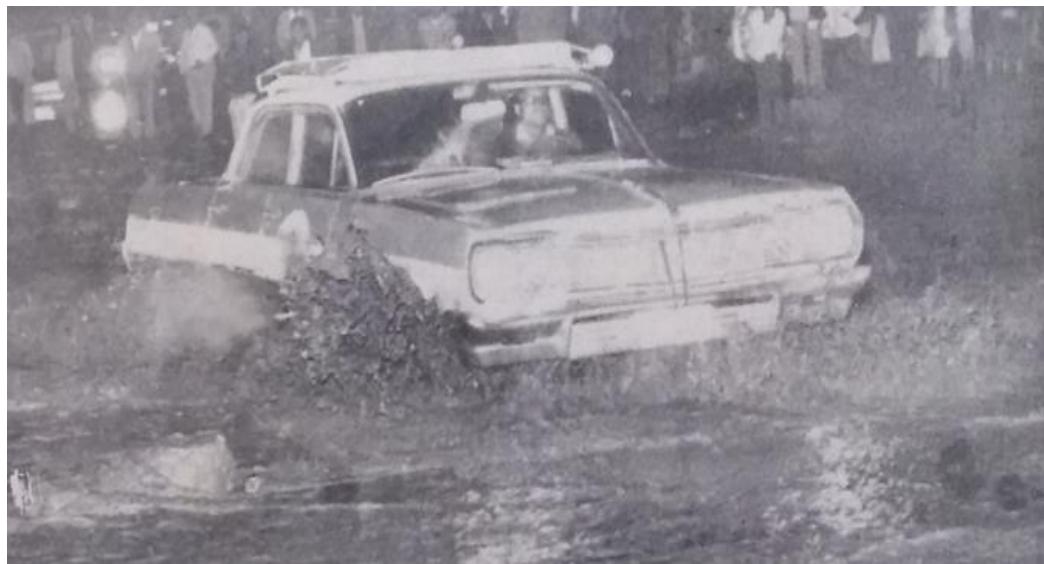
Arequipa 15/01/1972. Torrenera de Mariano Melgar inundó la Urbanización Pablo Sexto. En la imagen un auto con dificultad para desplazaba por la zon. (Diario El Pueblo).

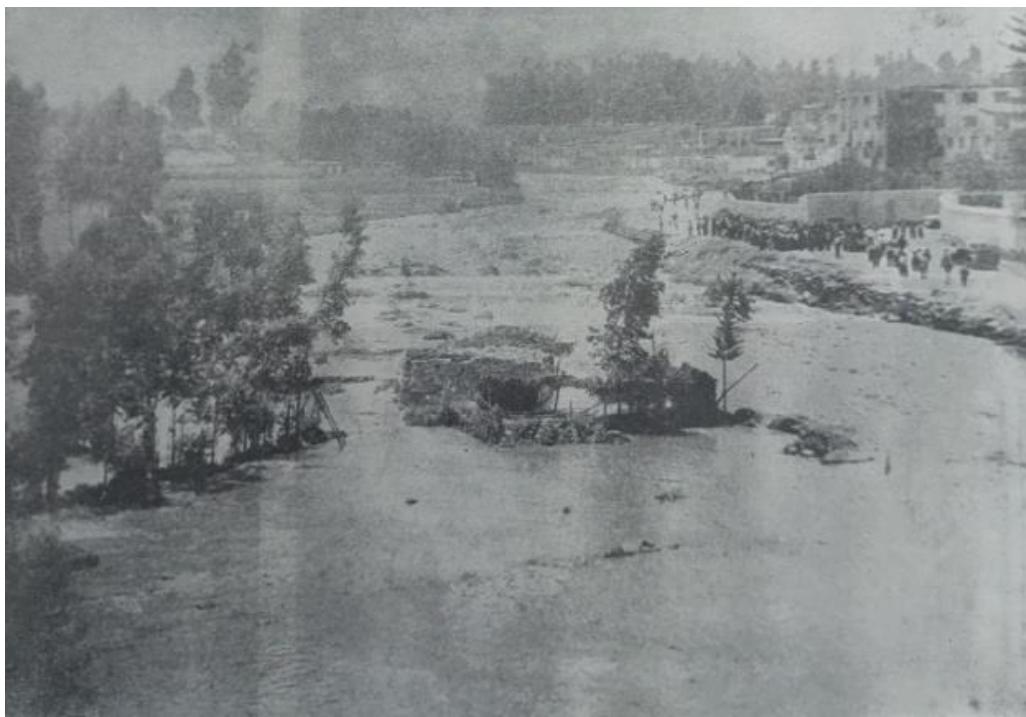
Arequipa, 26/02/1972. Terrenos de cultivo arrasados cerca del puente Bolognesi, solo quedo de pie una rústica vivienda. (Diario El Correo)

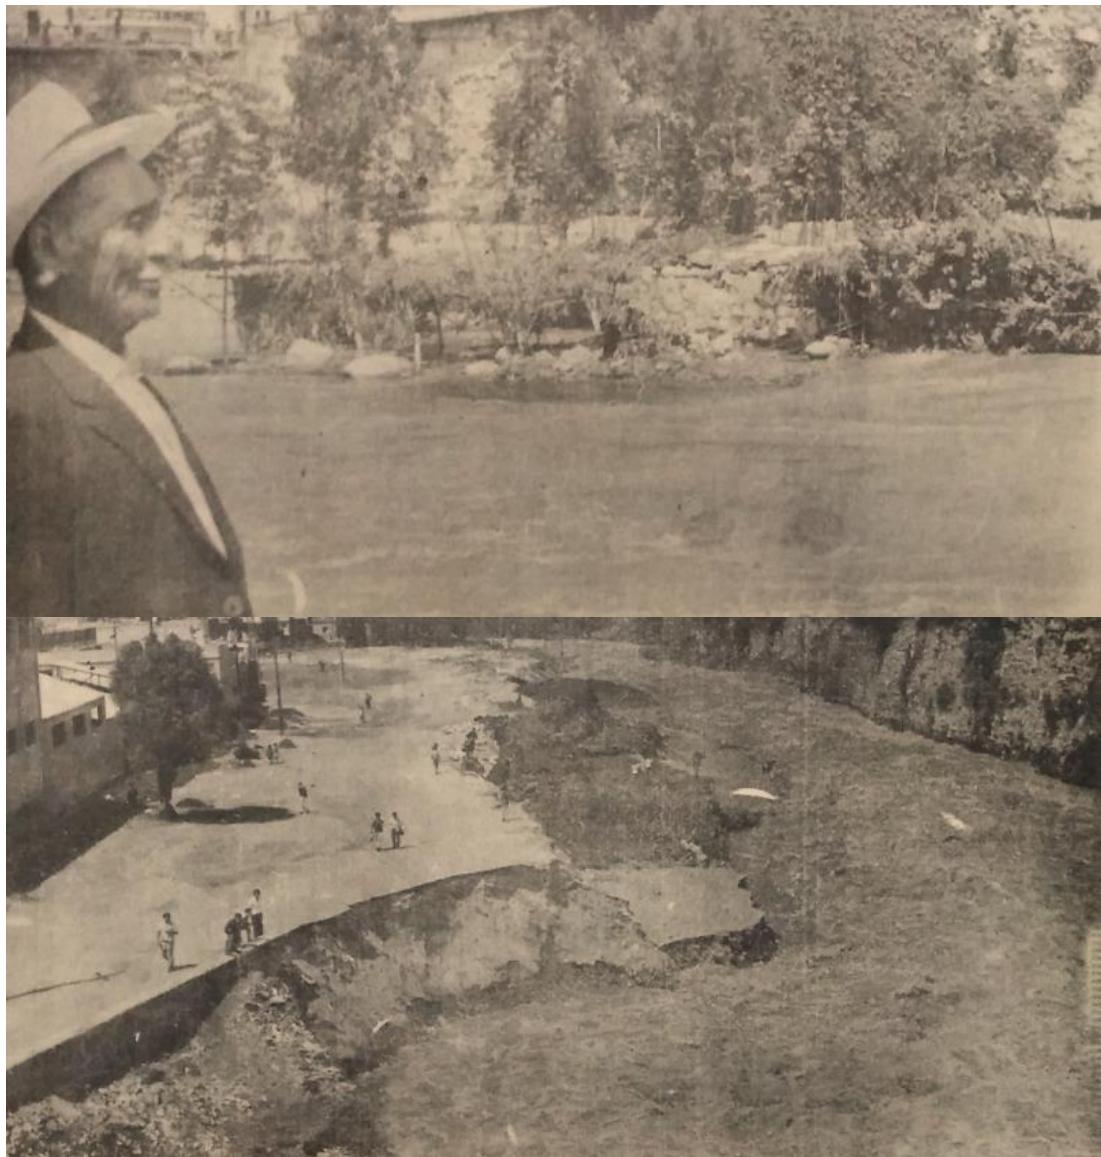
Arequipa, 26/02/1972.- El fuerte caudal del río Chili destruyó sembríos a la altura del Tambo La Cabezona. El río facilitó el colapso del muro de contención que lo resguardaba, parte de la vía fue carcomida esto a la altura del puente Bolognesi. Foto superior tomada al nivel del río Chili, foto inferior tomada desde el puente Bolognesi (Diario El Pueblo)

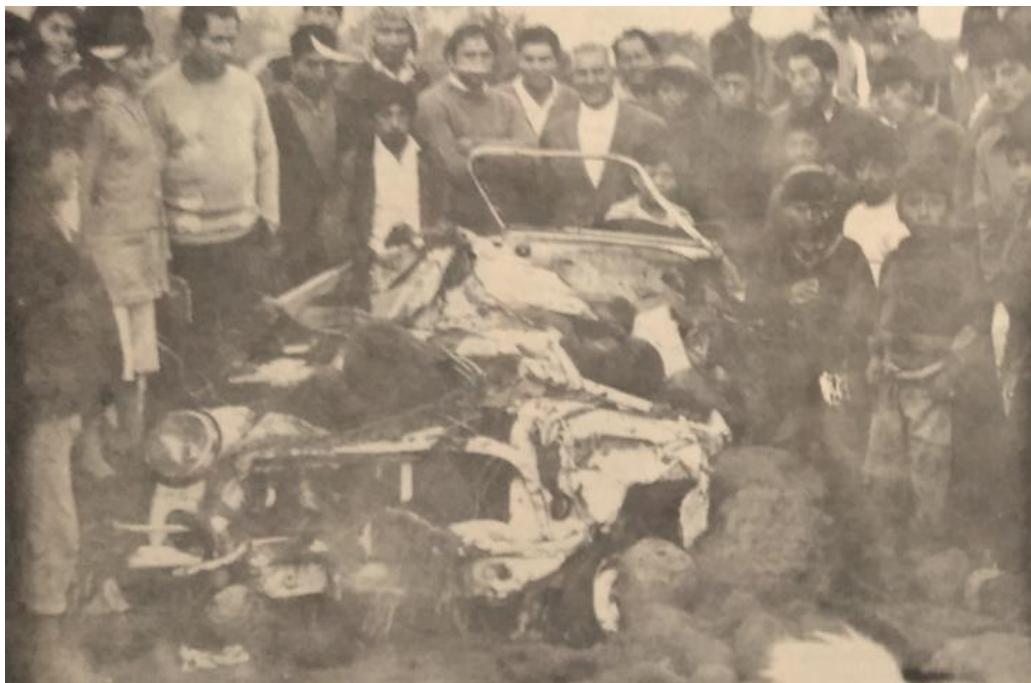
Arequipa, 06/03/1972. Así fue encontrado el automóvil Austin 850 en el anexo de Bellavista en el que murió una persona. (Diario El Pueblo)

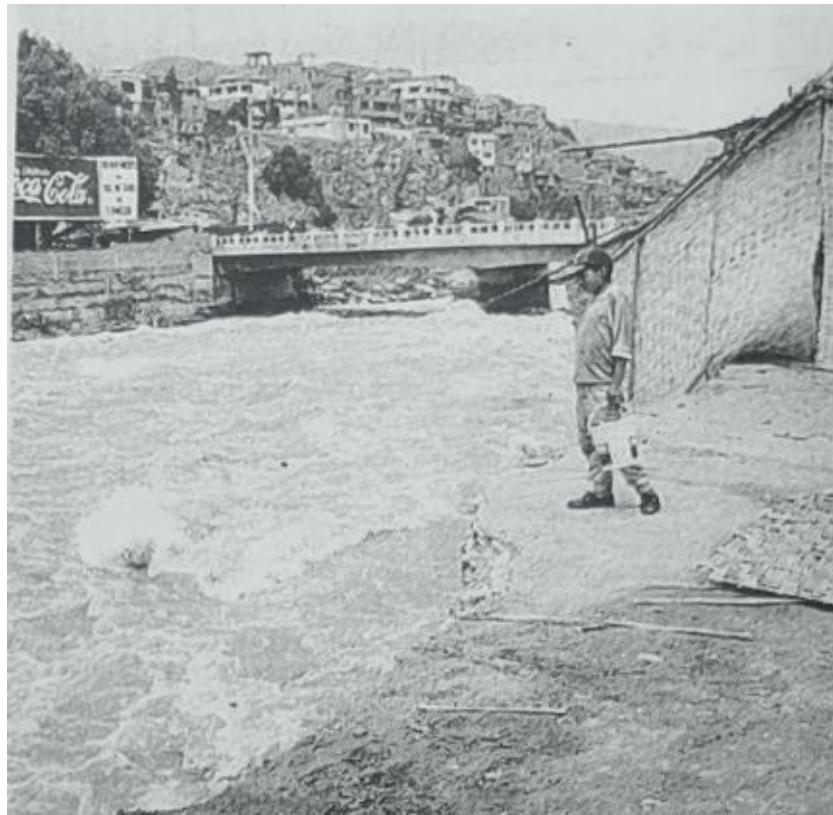
Arequipa, 20/03/2001. Terrenos del mercado La Parada fueron carcomidos por el fuerte caudal del río Chili. (Diario Arequipa Al Día)

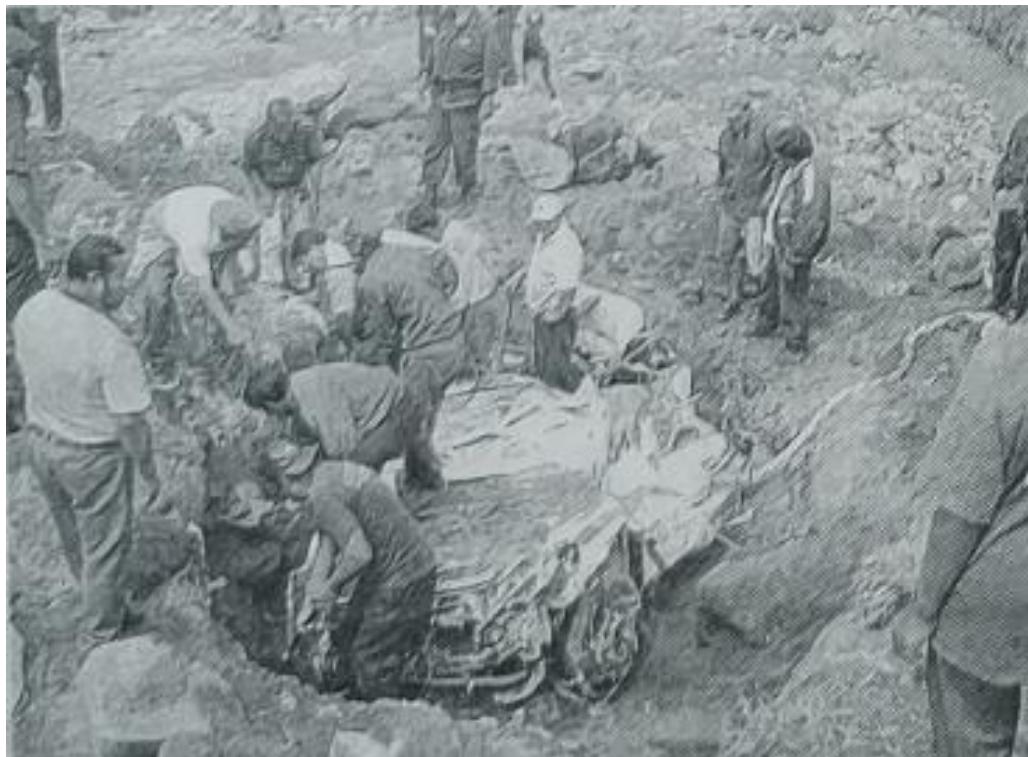
Arequipa, 21/03/2001. Vehículo arrastrado en la Avenida Los Incas. Al final fue encontrado en a trescientos metros del terminal terrestre para luego ser desenterrado por pobladores, familiares de las víctimas y autoridades (Diario Arequipa Al Día)

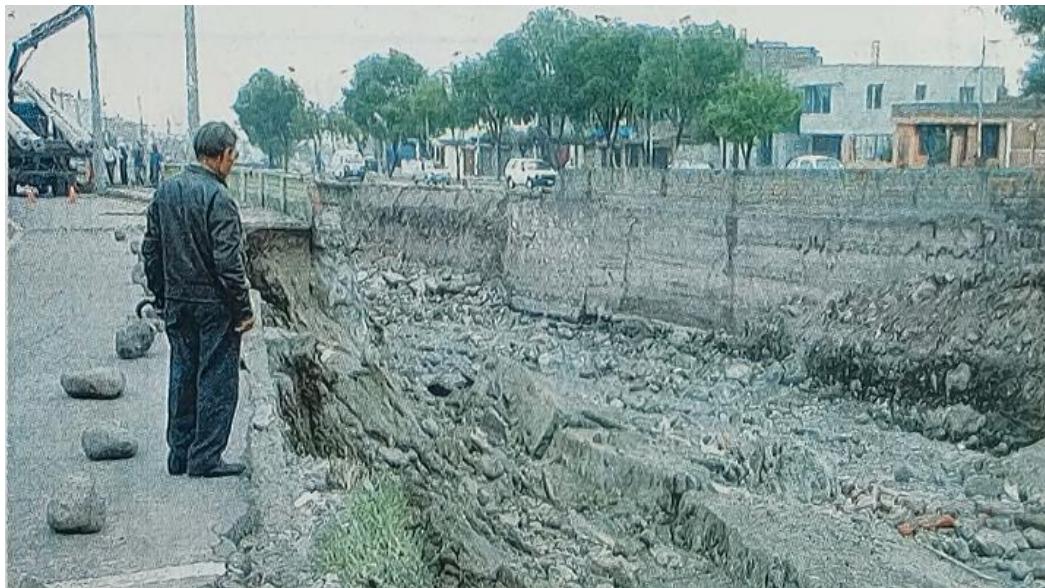
Arequipa, 21/03/2001. Avenida Venezuela quedó destruida por ingreso de torrenera Miraflores (Diario Arequipa Al Día)

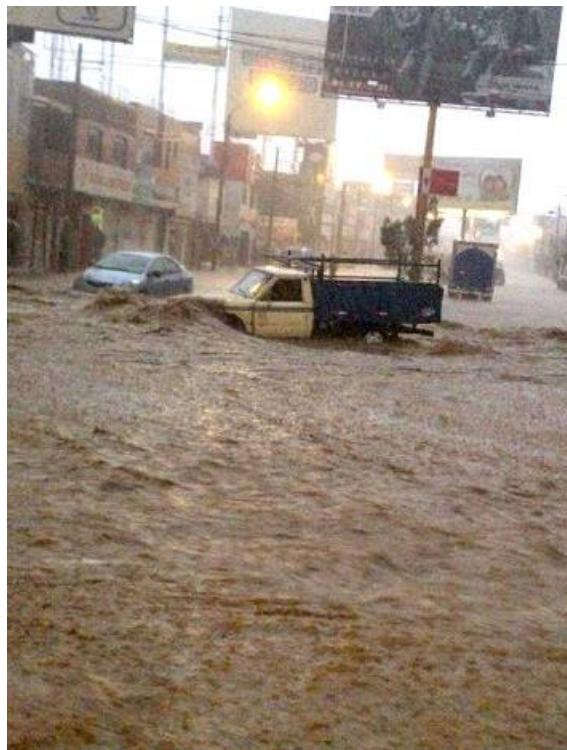
Arequipa, 08/02/2013. Vehículos tratando de vencer la fuerte corriente de agua que corría en la intersección de la avenida Mariscal Castilla con La Avenida Jesús,
[\(https://www.youtube.com/watch?v=SncBasgSPuE\)](https://www.youtube.com/watch?v=SncBasgSPuE)

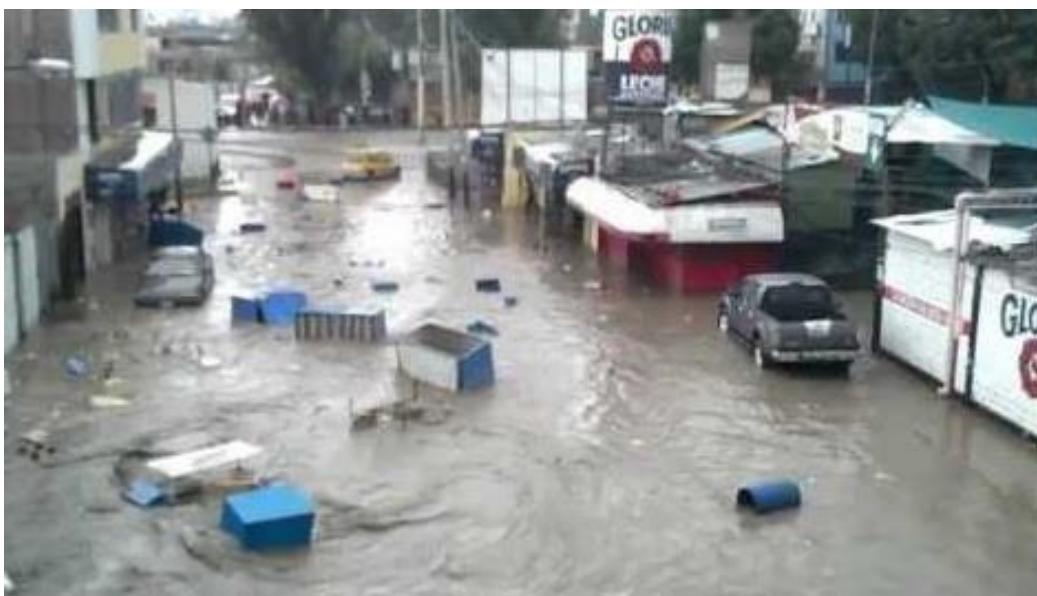
Arequipa, 08/02/2013. Inundación de calles alternas del Mercado El Palomar por precipitación del 08/02/2013. (<https://www.youtube.com/watch?v=JYN8hH3Z6gM>)

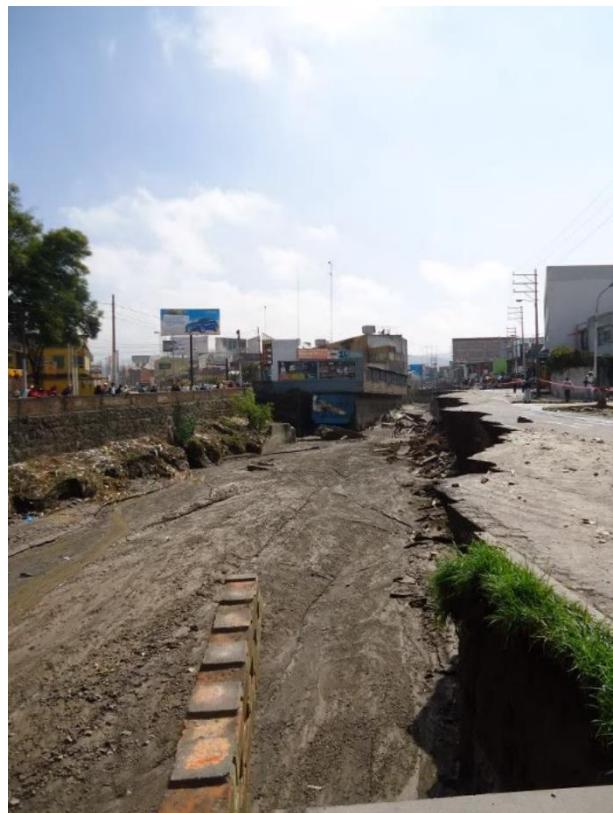
Arequipa, 09/02/2013. Calle Virgen del Pilar carcomida por ingreso de torrentera Miraflores el día 08/02/2013. (<https://www.youtube.com/watch?v=sfrx0CVT5aY>)

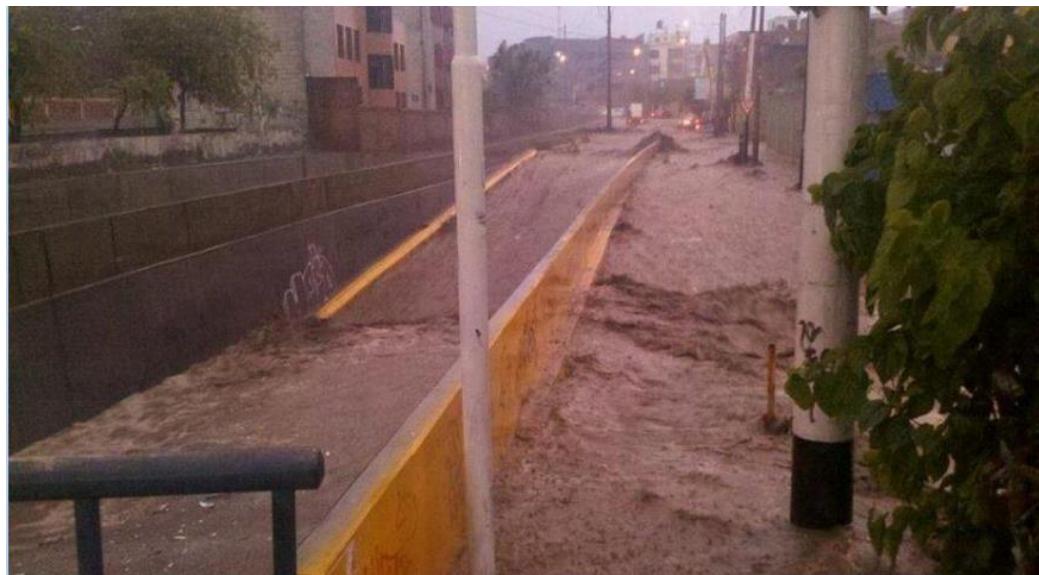
Arequipa, 09/02/2013. Inundación de la Vía rápida de la Avenida Venezuela paralela a la calle Virgen del Pilar el 08/02/2013. (Diario El Correo).

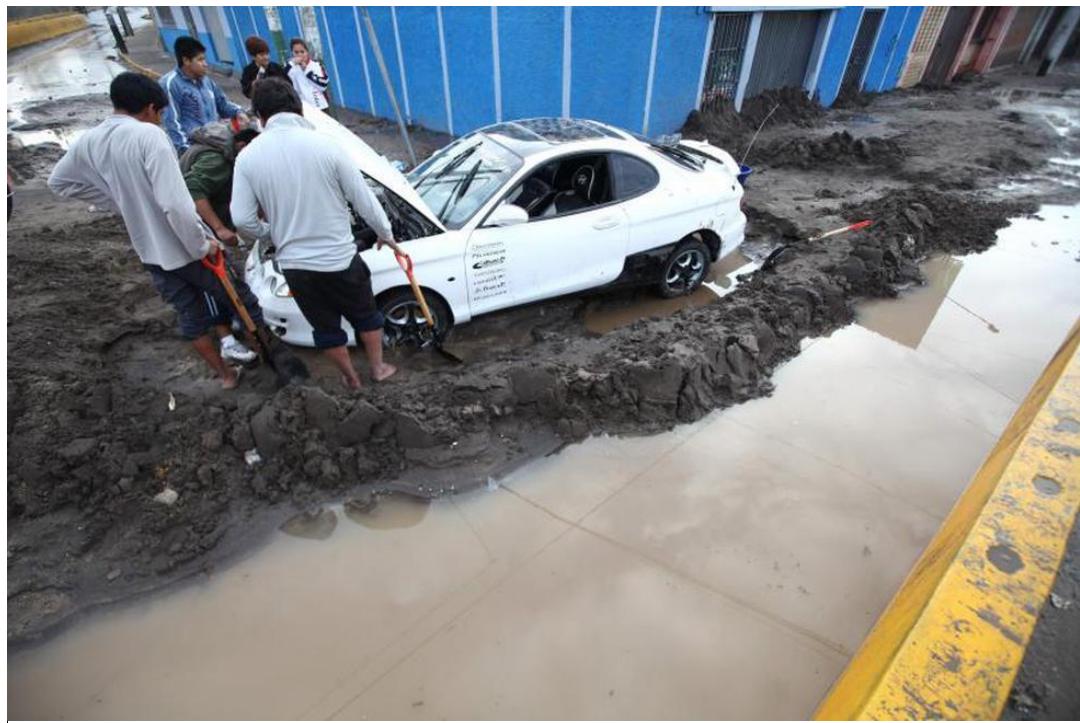
Arequipa, 09/02/2013. Pobladores desenterrando un auto en la intersección de las calles Virgen del Pilar y avenida Lambramani. (<https://diariocorreo.pe/peru/el-aluvion-del-8-de-febrero-fotos-51126/?foto=10>)

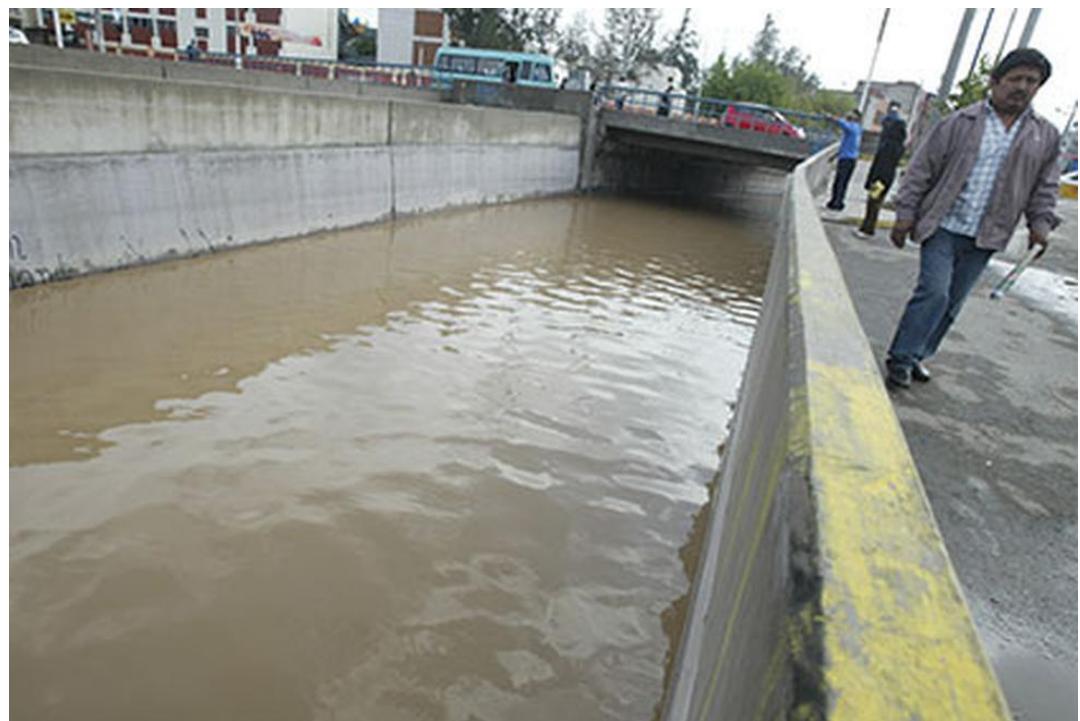
Arequipa, 09/02/2013. Vía rápida de la avenida Venezuela completamente llena de agua a la altura de la avenida Lambramani. (<https://diariocorreo.pe/peru/fotos-lluvia-fue-la-mas-fuerte-en-historia-186633/?foto=3>)

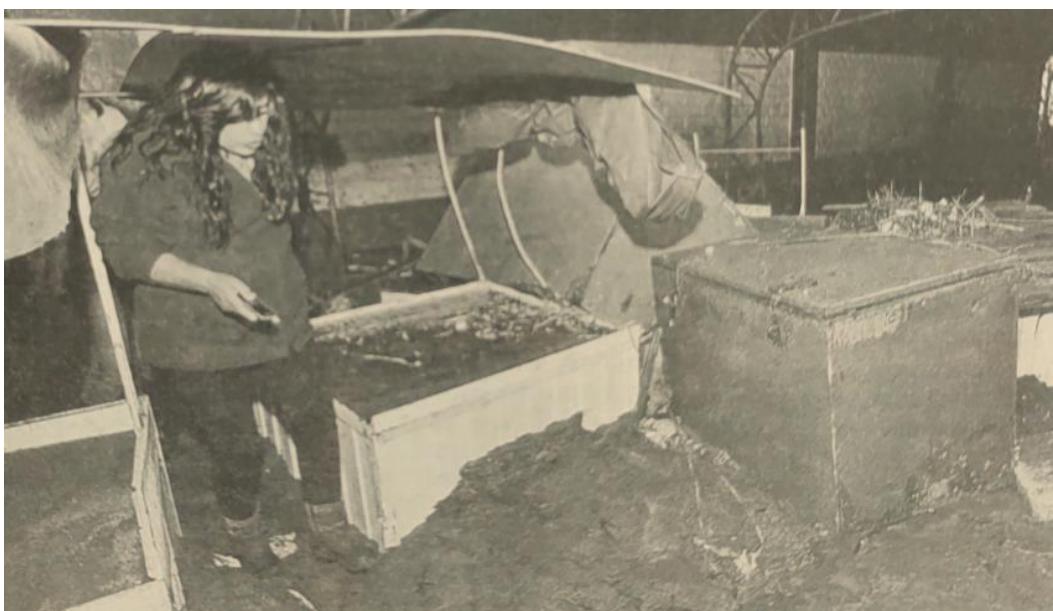
Arequipa 09/02/2013.- Enseres y electrodomésticos enterrados por una gran cantidad de lodo en el mercado El Palomar (Diario El Correo)

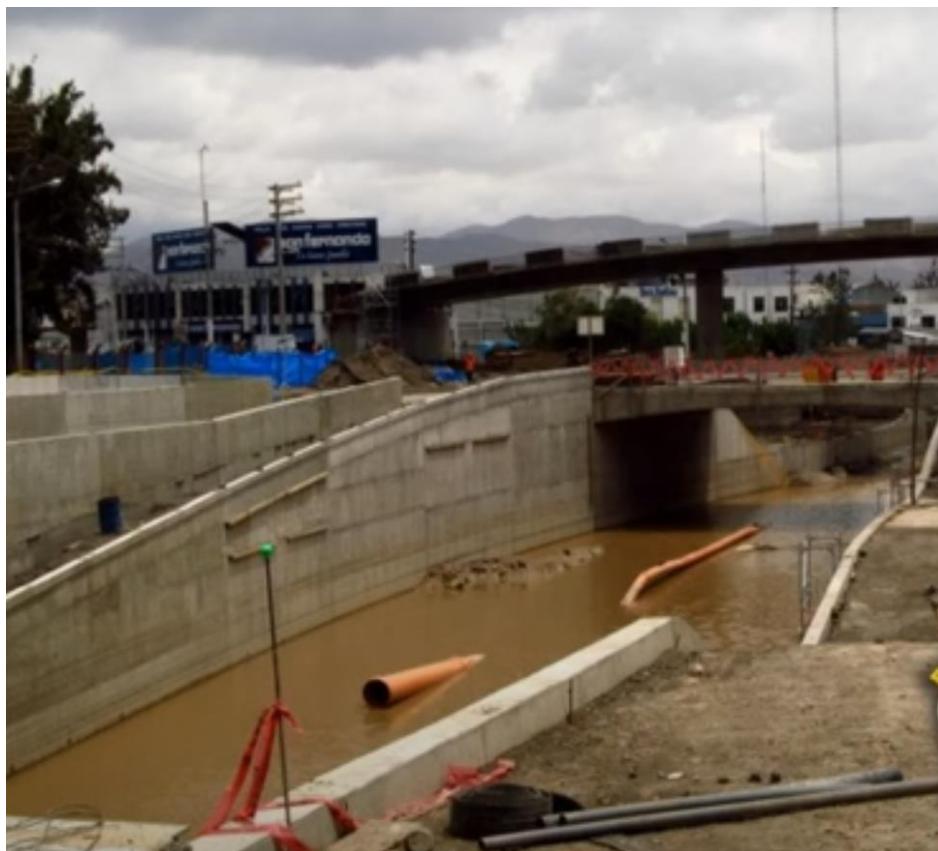
Arequipa 09/02/2013.- Obra de la intersección de la avenida Venezuela con la avenida Daniel Alcides Carrión muy dañada un día después de la inundación por la fuerte precipitación ocurrida el 08/02/2013 (<https://www.youtube.com/watch?v=sfrx0CVT5aY>).

Así mismo, se presentaron daños en las obras de la avenida Venezuela con las intersecciones de las avenidas Francisco Mostajo y Daniel Alcides Carrión; además, la intersección de la avenida Los Incas con la Avenida Daniel Alcides Carrión.¹⁸

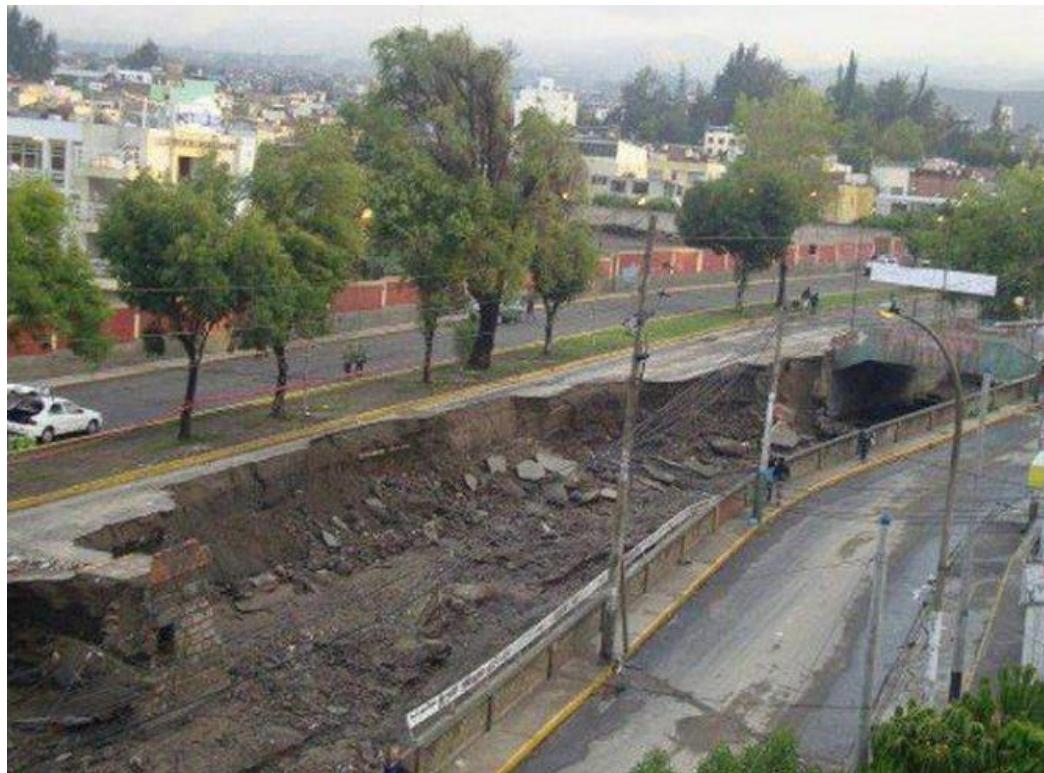
Arequipa, 12/02/2013. Vista aerea de la Avenida Venezuela, días despues de la inundación.
(Diario El Correo)

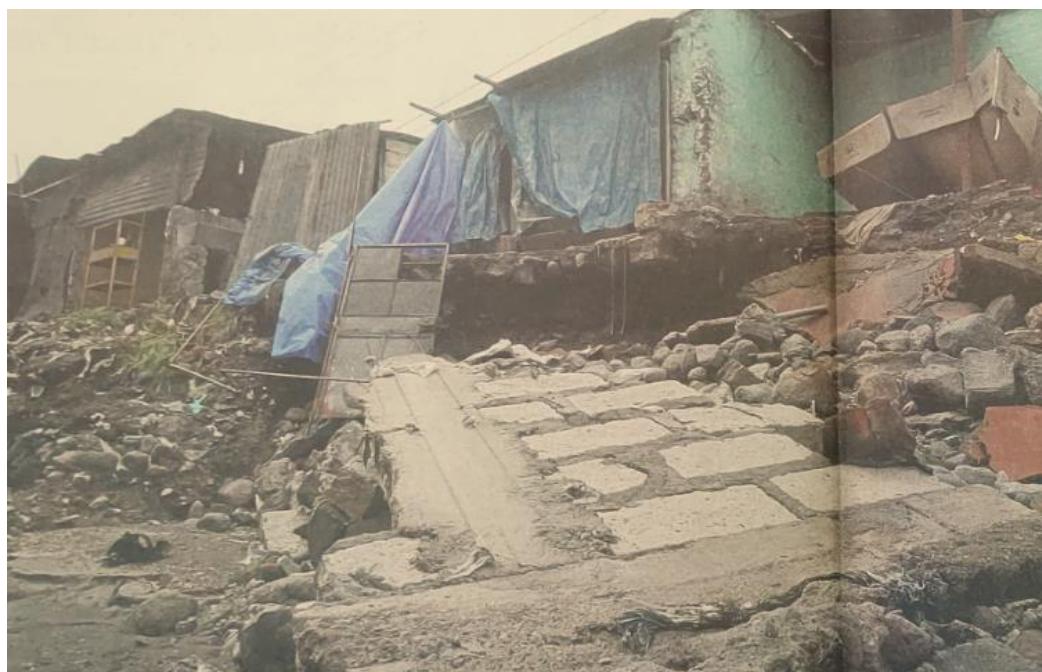
Arequipa 12/02/2013.- Viviendas de material precario a la altura de la avenida Vidaurrezaga destruidas por ingreso de la Torrentera de Miraflores (Diario El Correo).

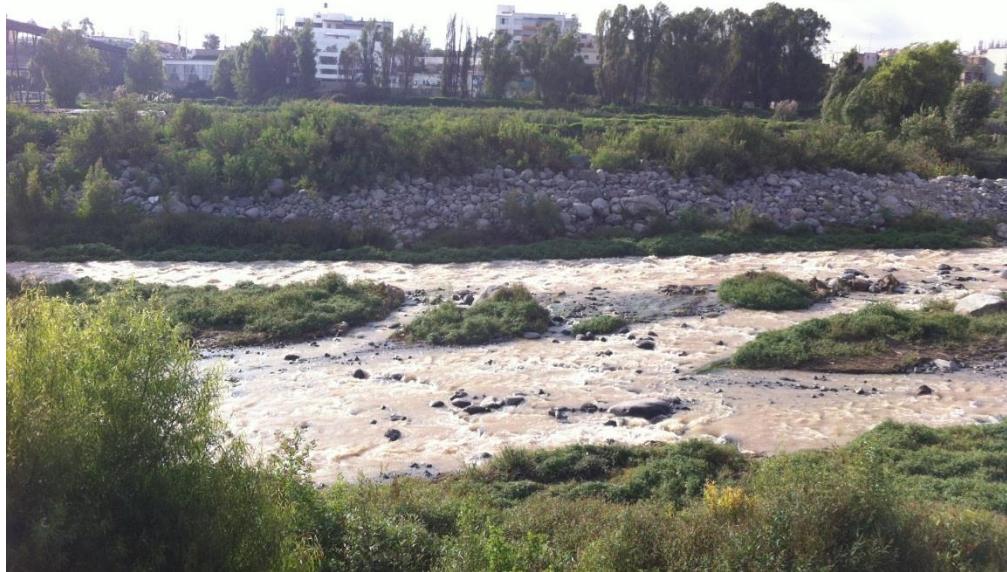
Imagen 1.- Vista el pueblo tradicional Arrayanes (distrito de Sachaca) aproximadamente a 200 metros del puente de fierro.

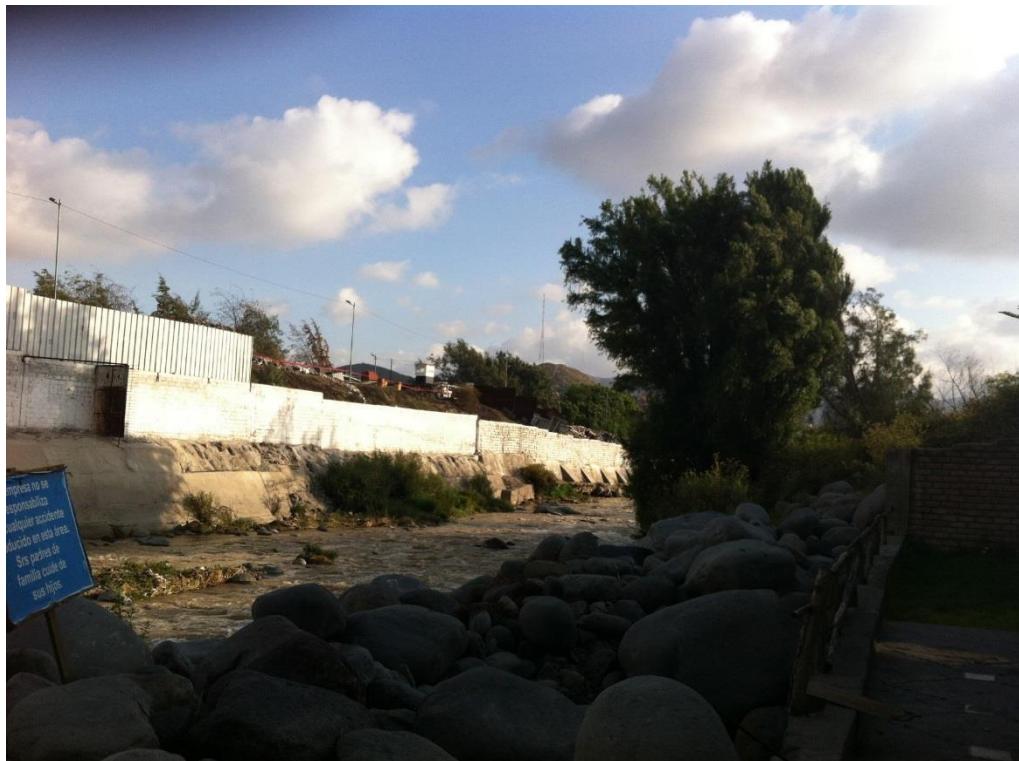
Imagen 5.- Vista de viviendas aledañas al río Chili a aproximadamente 10 metros del Puente Tingo

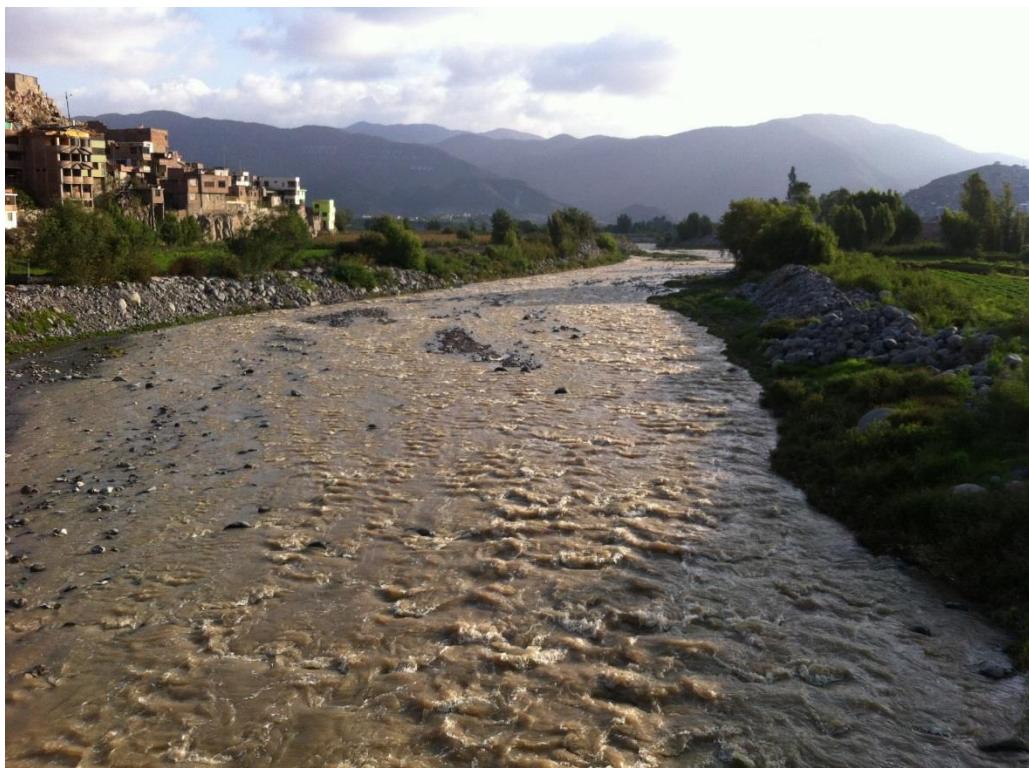
Imagen 6.- Vista del río Chili a la altura del pueblo tradicional de Arancota cerca del límite del distrito de Tiabaya.

En la zona de Arancota y en una extensión de casi 4 kilómetros, las aguas desbordadas del río Chili inundaron parte de la zona de esparcimiento, restaurantes y terrenos de cultivo, fracturando el muro de contención de la bocatoma de los usuarios llegando a afectar a 600 usuarios²¹.
