# ANÁLISIS HISTÓRICO DE INUNDACIONES EN LA CIUDAD DE AREQUIPA, ZONA MEDIA Y BAJA DE LA CUENCA QUILCA-VÍTOR-CHILI

(Región Arequipa)

Informe Técnico n.º 048-2024/IGP CIENCIAS DE LA TIERRA SÓLIDA

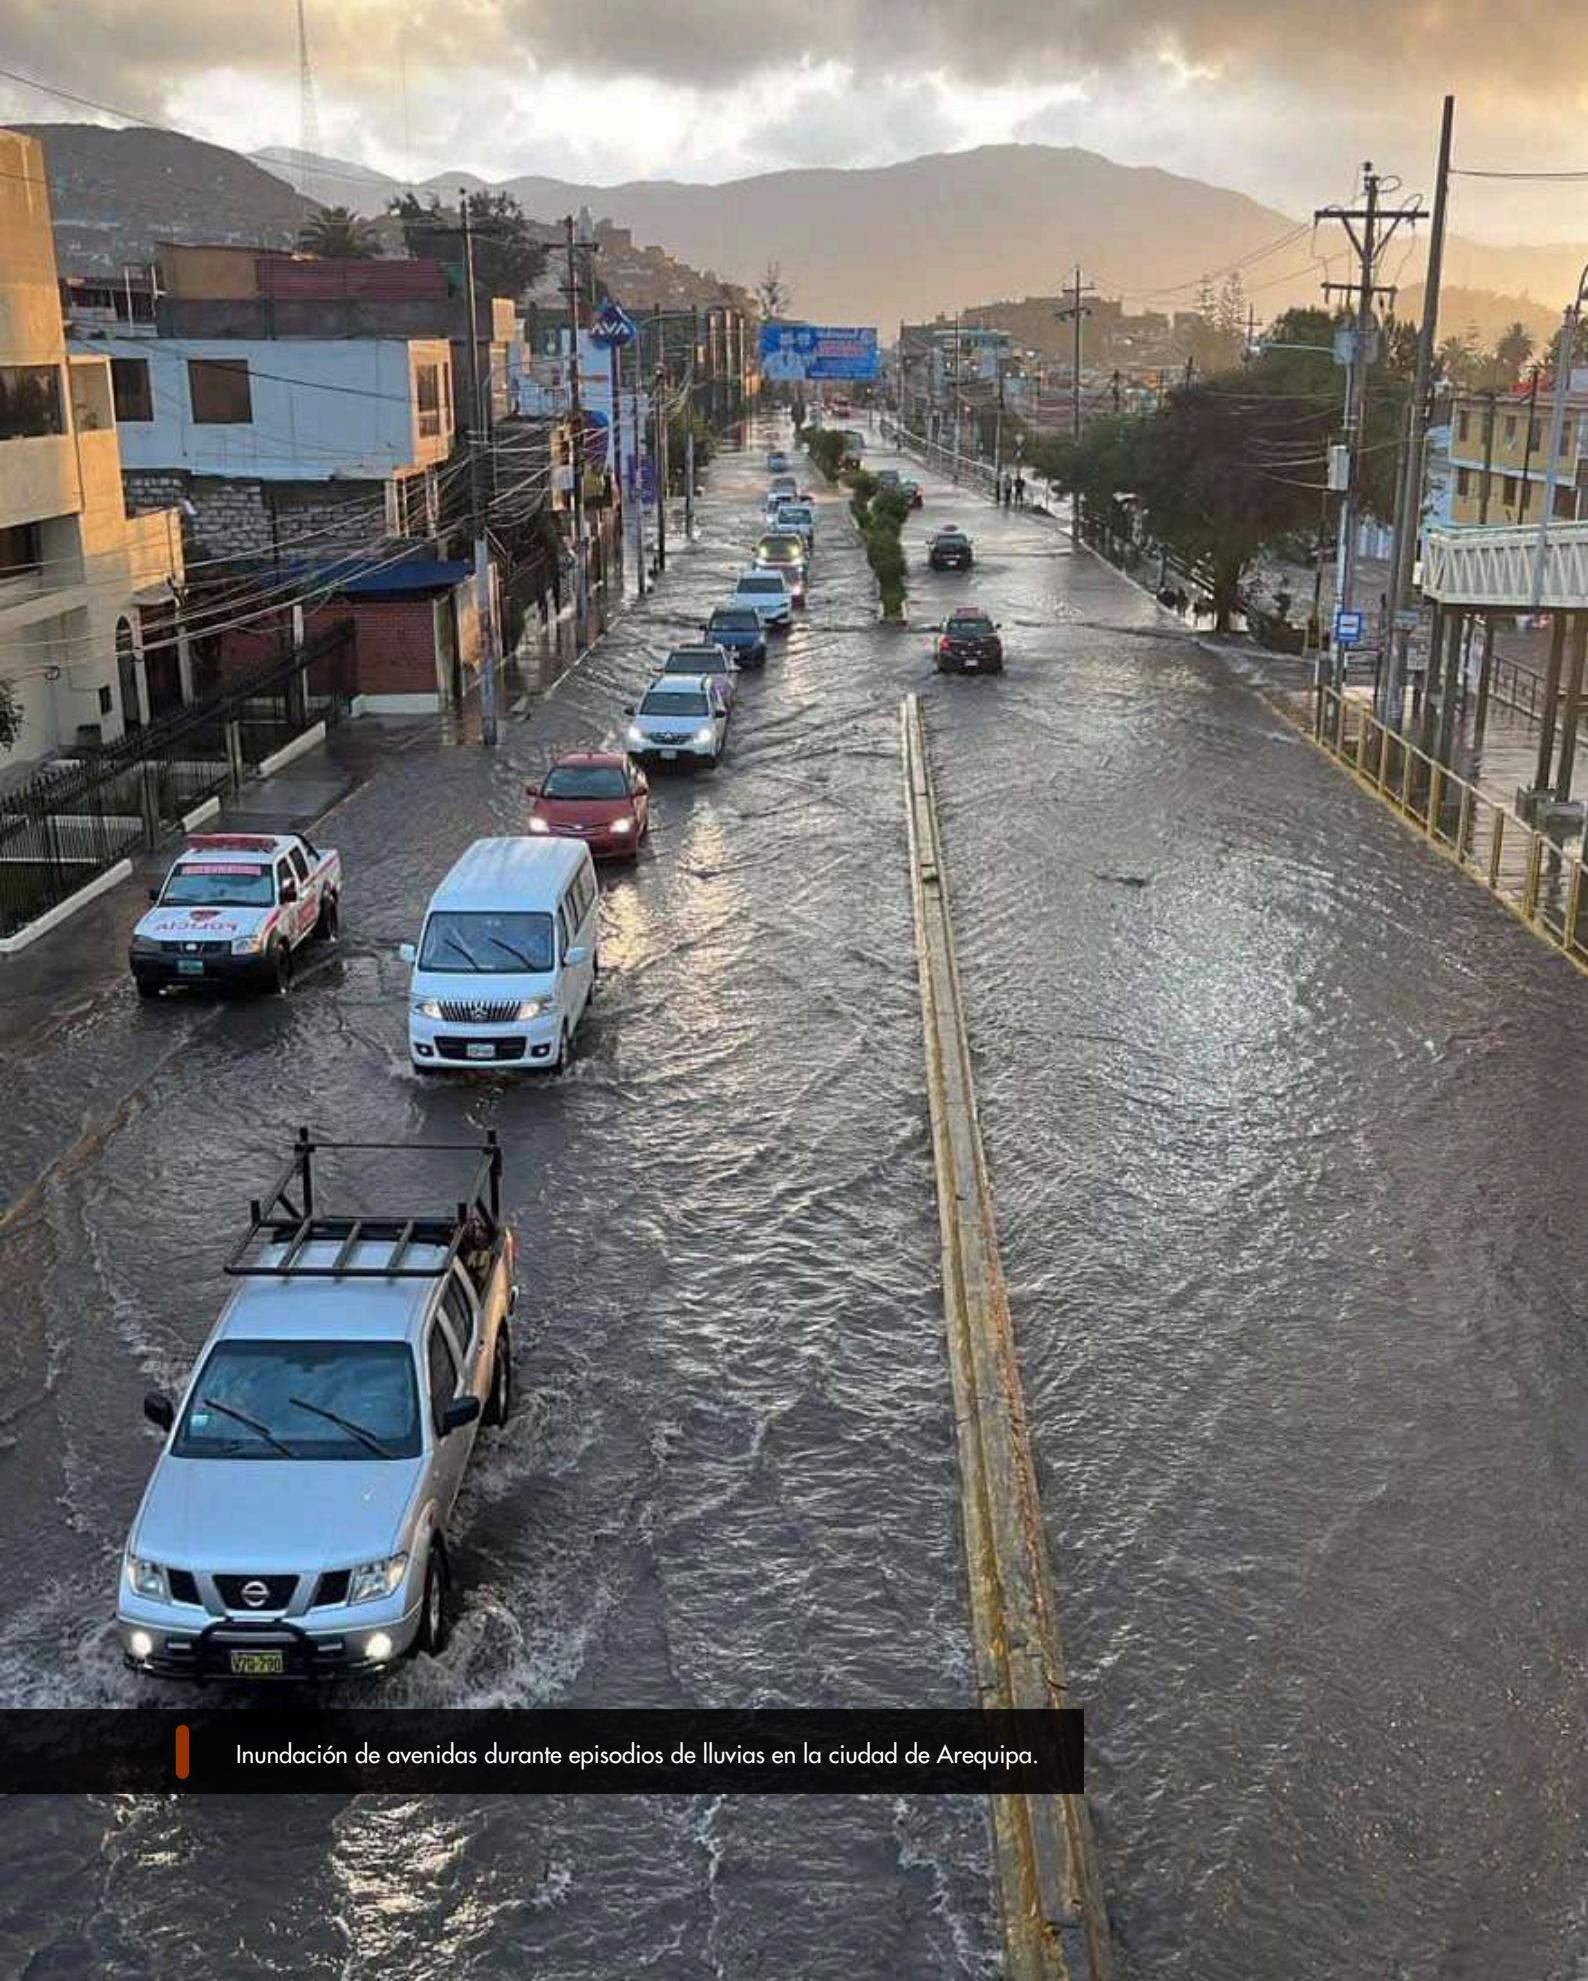
Inundación de avenidas durante episodios de lluvias en la ciudad de Arequipa.

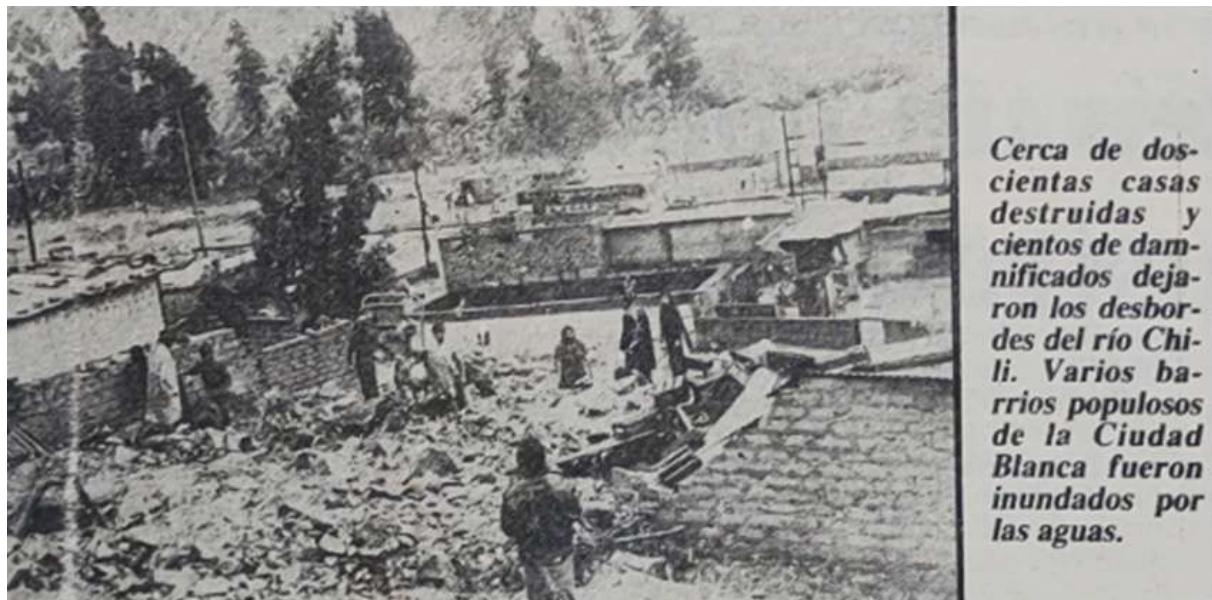
**Figura 2.** En la imagen se aprecia familias afectadas en algún barrio populoso de la ciudad de Arequipa debido a la ocurrencia de fuertes lluvias en el año 1989 (Diario La Crónica, 10/02/1989).

zona media y baja de la cuenca Quilca-Chili, se revisó fundamentalmente información de diarios capitalinos como "El Comercio", "La Prensa", "La República", entre otros, y los diarios arequipeños como "El Deber", "El Correo", "Arequipa al Día" y "El Pueblo" (Figura 2), además de algunas publicaciones de eventos adversos por lluvias intensas de la ciudad de Arequipa.

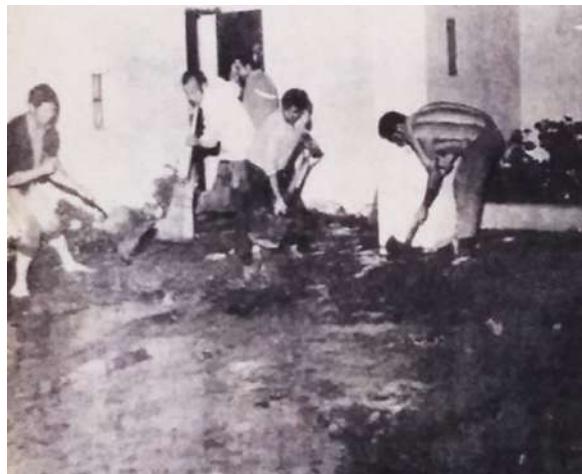
**Figura 9.** Familias de la Urb. Pablo VI retirando agua lodoso de sus viviendas (Diario El Pueblo, 16/01/1972).

El 14 de enero, una intensa precipitación generó la caída de lodo y rocas en las instalaciones de la central hidroeléctrica de Characani, paralizando parcialmente sus operaciones. Asimismo, muchos canales de regadío de la campiña sufrieron daños, además del desborde de la torrentera El Chullo, que inundó la urbanización Primavera en el distrito de Yanahuara. Un día después, ingresaron las torrenteras de Miraflores y Mariano Melgar; esta última se desbordó en la urbanización Pablo VI, llegando a inundar a muchas viviendas (Figura 9)<sup>24</sup>.

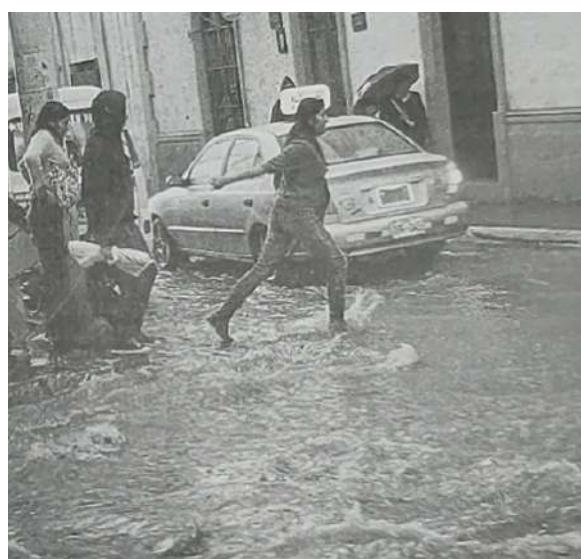
**Figura 17.** Las calles del centro histórico de la ciudad de Arequipa quedaron intransitables (Diario Correo, 09/02/2013).

Las calles del centro histórico resultaron intransitables (Figura 17). El centro comercial Mall Aventura Plaza se inundó y tuvo que suspender la atención al público. En la urbanización La Isla, todas sus calles quedaron ahuecadas, siendo la más afectada la calle Montreal, donde el torrente de agua que se desplazaba con lodo y piedras provocó un enorme forado de más de 150 cm de profundidad, a una cuadra de la avenida Jesús, la cual también resultó muy dañada (Figura 18). Las vías de la urbanización Aurora y de la Cooperativa Universitaria también quedaron agrietadas y con hoyos, siendo la más afectada esta última, debido a que colinda con la avenida Virgen del Pilar. Asimismo, la torrentera de Miraflores afectó, mediante su flujo del agua, a más de 100 viviendas, principalmente en sus primeros niveles, provocando el deterioro de sus enseres del primer piso<sup>52</sup>.

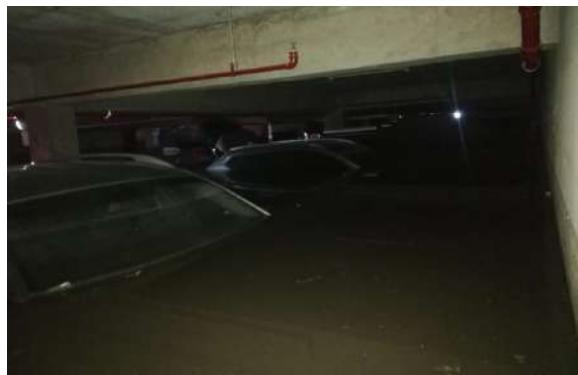
**Figura 20.** Más de 20 vehículos resultaron afectados en el condominio Alegra, en el distrito de José Luis Bustamante y Rivero, por rebalse de acequia por lluvias constantes (elbuho.pe, 20/02/2020).

En el distrito de José Luis Bustamante y Rivero resultaron afectados los propietarios del condominio Alegra. La intensa lluvia provocó el rebalse de la acequia que pasa enfrente del condominio, lo que provocó que se inunde su cochera, siendo perjudicados 29 automóviles (Figura 20). El agua sobrepasó el metro de altura y afectó a ocho familias del primer piso, malogrando muebles y electrodomésticos<sup>63</sup>. La torrentera de Paucarpata afectó la Av. Las Peñas; su ingreso ocasionó la paralización del tránsito vehicular y peatonal en su intersección.

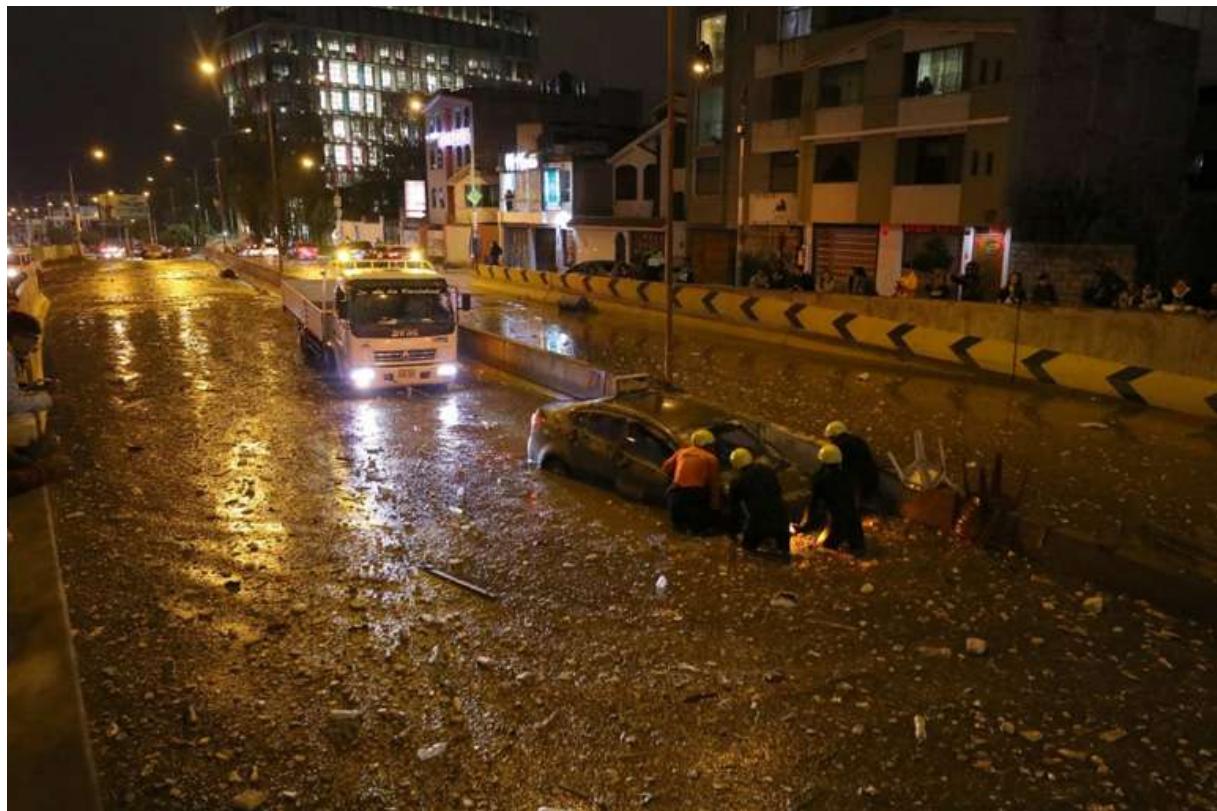
**Figura 24.** Vehículo atrapado en la Av. Los Incas, cerca al centro comercial Parque Lambramani ([diarioelpueblo.com.pe](http://diarioelpueblo.com.pe), 04/04/2023).

En la intersección de la avenida Jesús con la avenida Los Incas, en la obra de intercambio vial Bicentenario, cerca del centro comercial Parque Lambramani, se quedaron atrapados cinco vehículos por el ingreso de la torrentera de Mariano Melgar, la cual fue desviada por la construcción que se estaba realizando. El agua arrastró y enterró los vehículos con lodo y escombros hasta la altura del Parque Lambramani (Figura 24); además, ocasionó daños materiales y en algunas zonas de la infraestructura en desarrollo<sup>68</sup>.

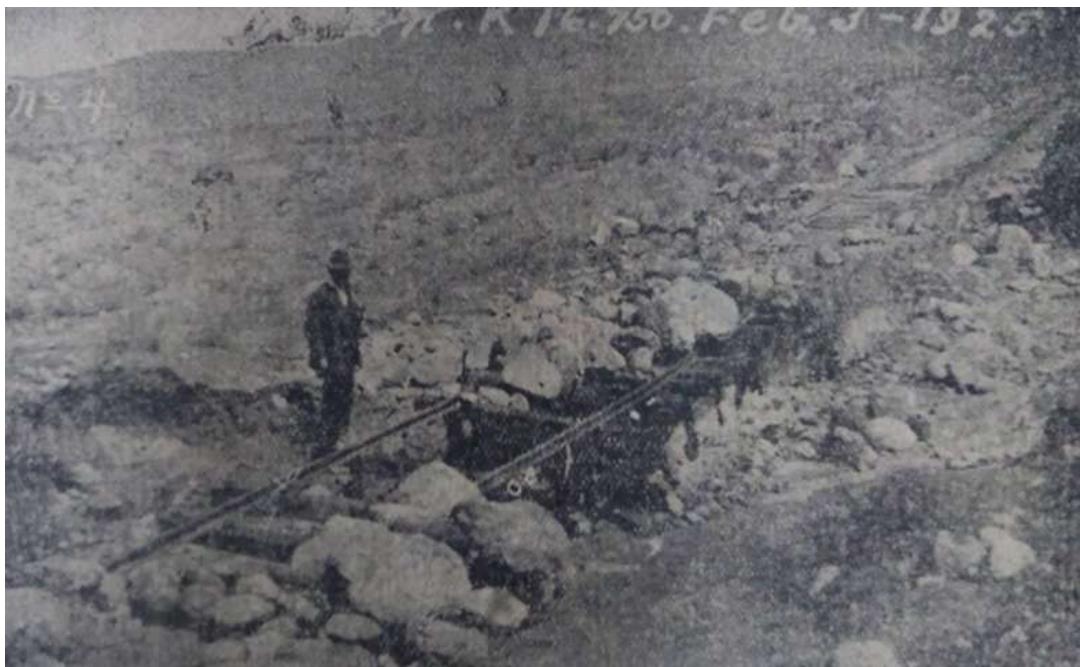
Arequipa, 20/02/1925. Daños en el km 16 de la vía férrea de Arequipa-Puno (Diario El Deber).

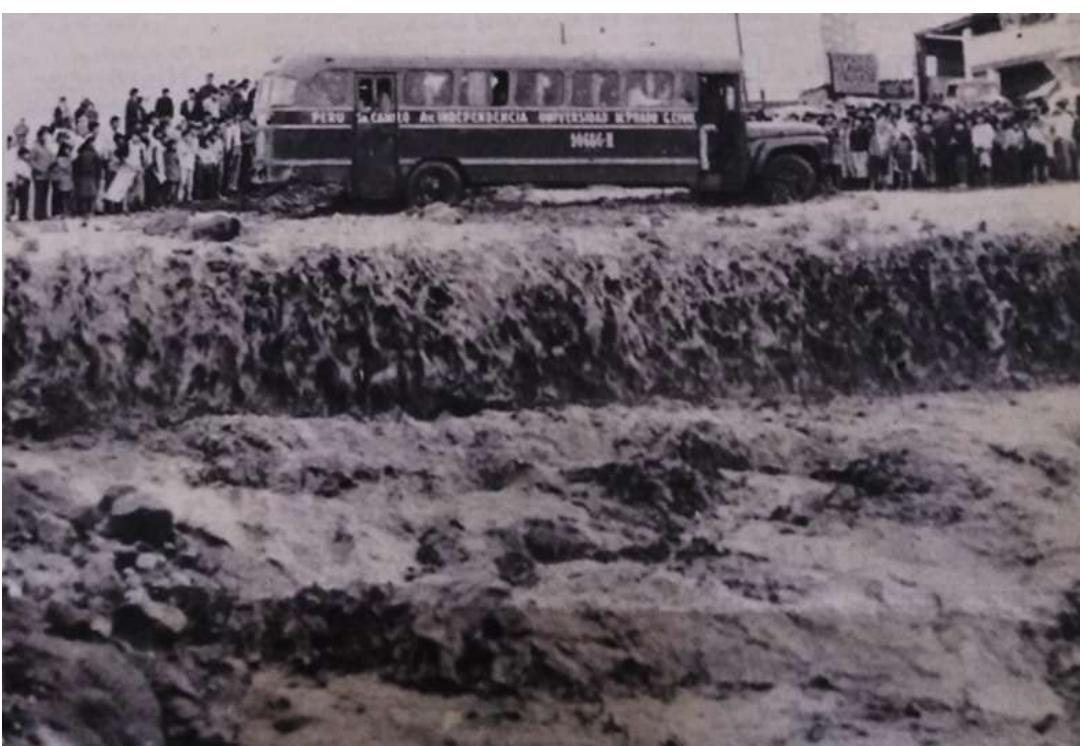
Arequipa, 05/02/1972. Cruce de la avenida Jesús a la altura de la torrentera Paucarpata. (Diario El Pueblo).

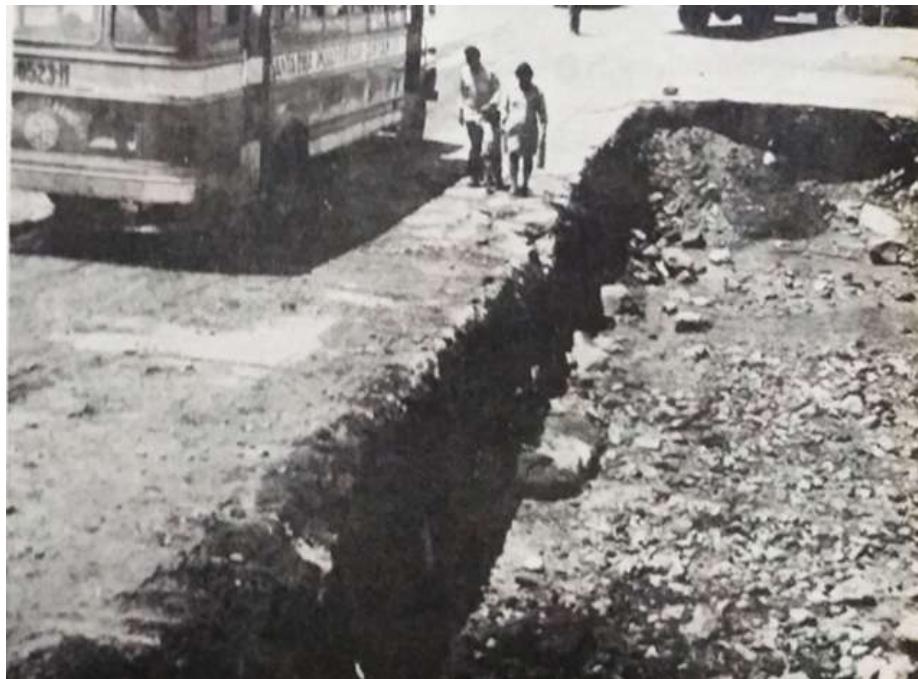
Arequipa, 08/03/1972. En la imagen se aprecia una extensión de vía de 40 m de largo por 12 m de ancho, destruida debido a la activación de la torrentera de Mariano Melgar a la altura del colegio La Gran Unidad Escolar (Diario El Pueblo).

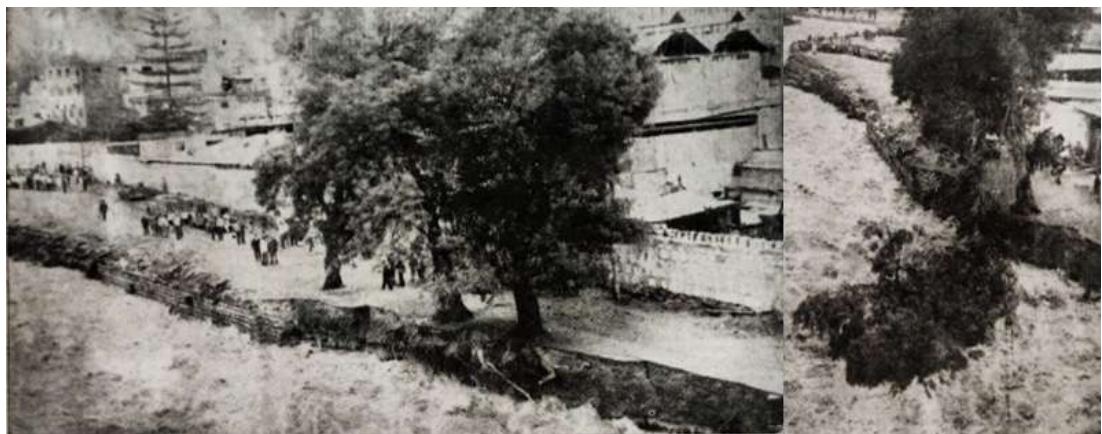
Arequipa, 09/02/1973. En la imagen se observan árboles en las inmediaciones del puente Bolognesi, los cuales fueron arrastrados por el fuerte caudal del río Chili (Diario Correo).

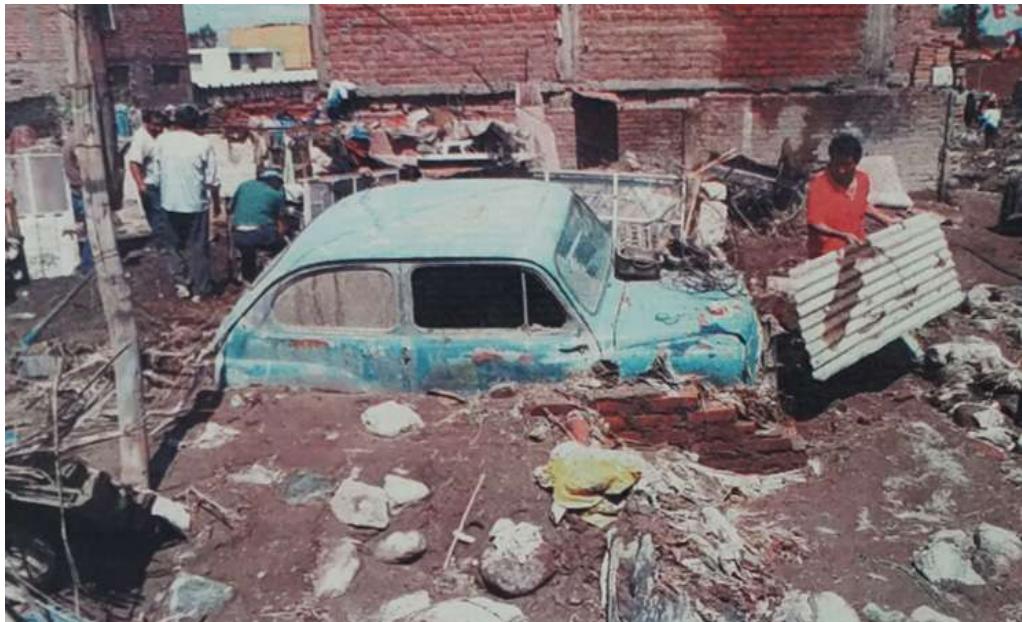
Arequipa, 27/02/1997. Automóvil estacionado en la torrentera Paucarpata, a la altura de la Av. Dolores, fue arrastrado y enterrado sobre una vivienda en construcción que también fue destruida (Diario El Comercio).

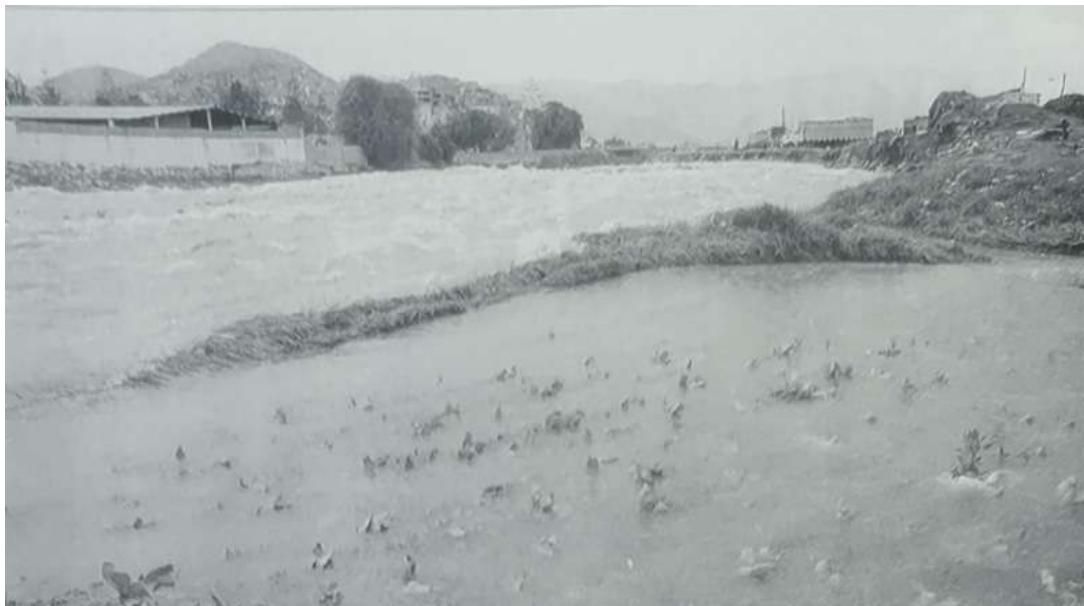
Arequipa, 27/02/1997. Cultivo inundado por el desborde de las aguas del río Chili (Diario El Sol).

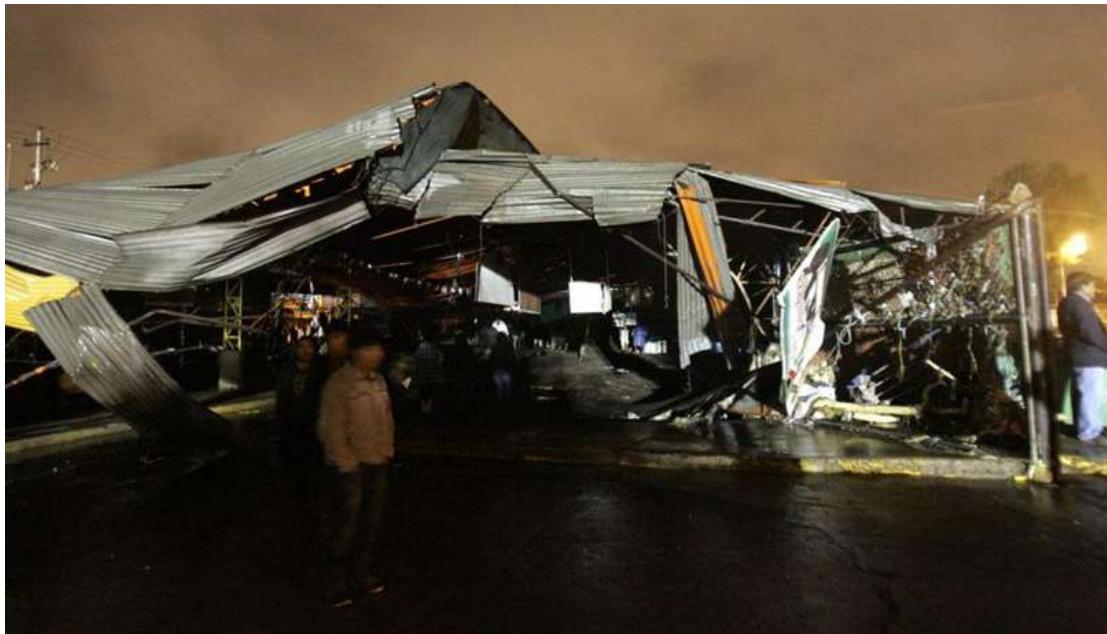
Arequipa, 09/02/2013. Instalaciones del Mercado El Palomar destruidas por el desborde de torrenera de Mariano Melgar (Peru21.pe).

torrentera se embalsaron en el puente peatonal que permite el ingreso al Mercado El Palomar y Pesquero, lo que ocasionó un violento ingreso de agua que provocó la caída del techo de estructura metálica, para luego cubrir el área de lodo y escombros, malogrando enseres y electrodomésticos de los propietarios<sup>51</sup>.

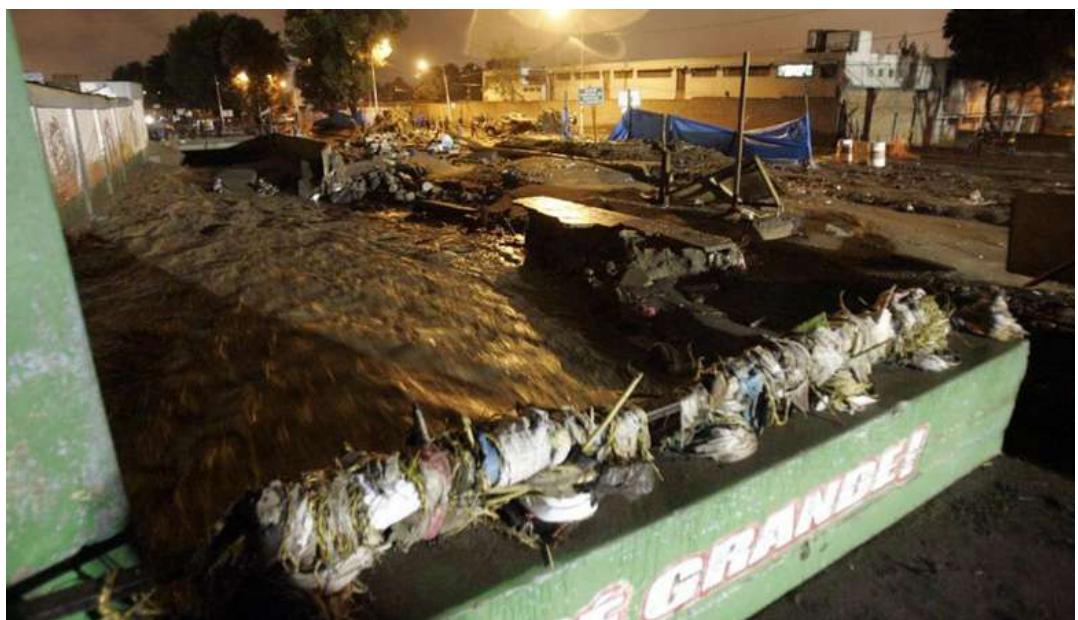
Arequipa, 09/02/2013. Inmediaciones del Mercado El Palomar afectadas por el desborde de la torrenera de Mariano Melgar (Peru21.pe).

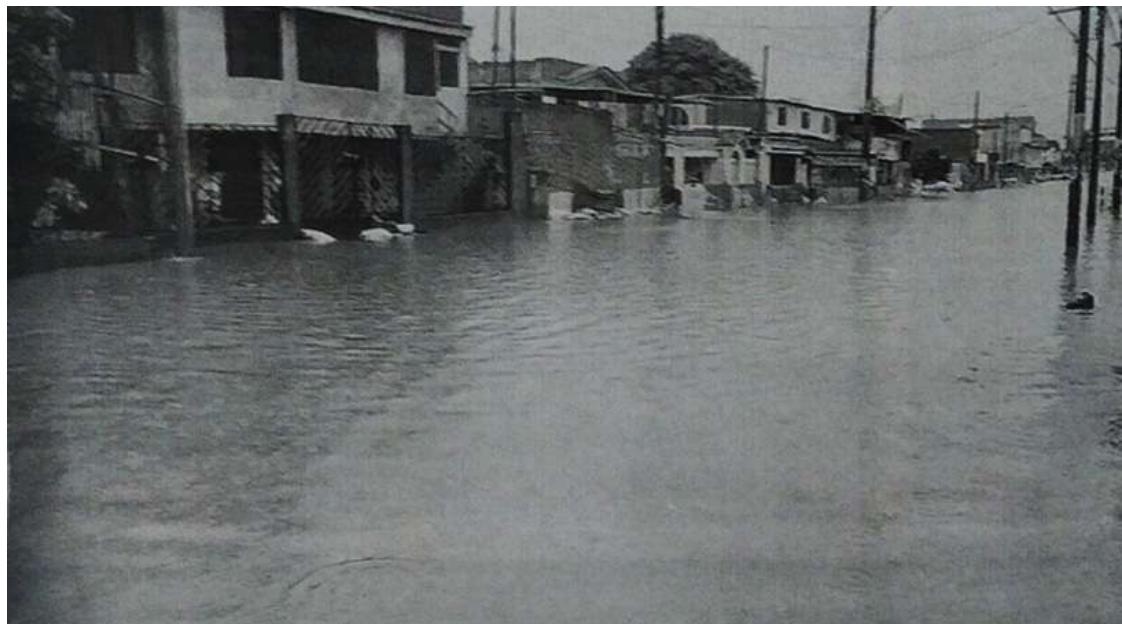
Arequipa 25/02/2020. Avenida Salaverry, en el distrito de Socabaya, completamente inundada (Diario El Pueblo).

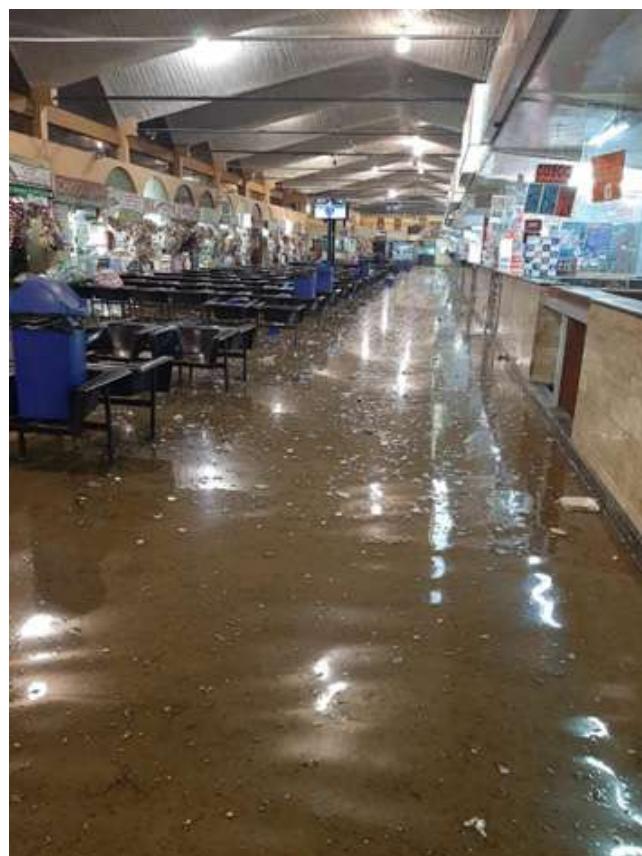
Arequipa 25/02/2020. Terminal Terrestre, ubicado en la margen izquierda de la torrentera de Mariano Melgar, resultó inundado por desborde de las aguas a la altura de la intersección de la avenida Los Incas con la avenida Andrés Avelino Cáceres (Peru21.pe).

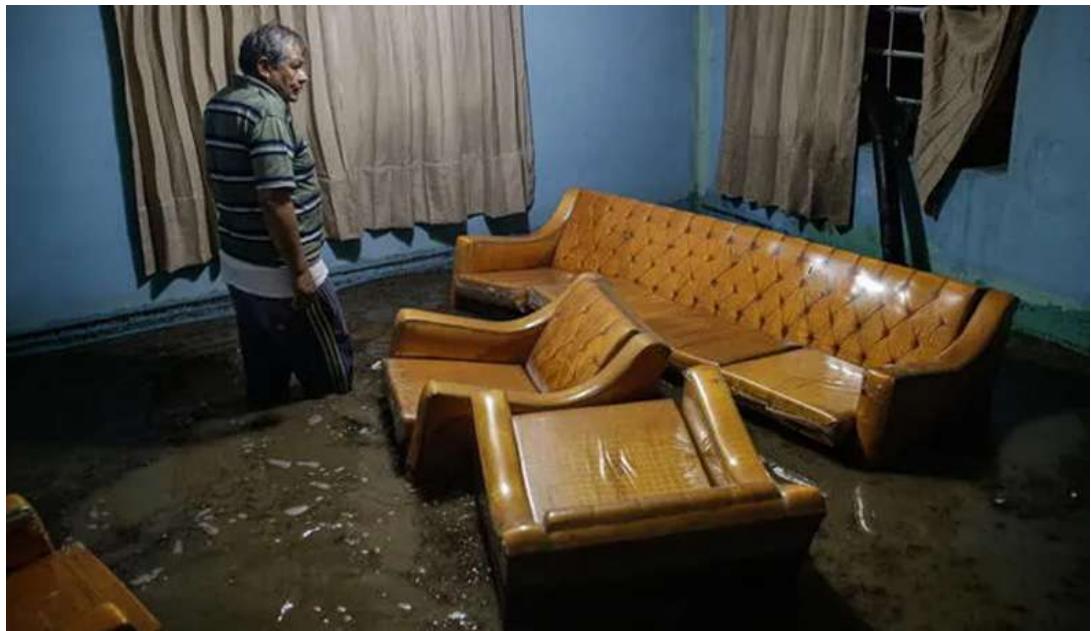
Arequipa 26/012023. Vivienda inundada en el distrito de Jacobo Hunter (larepublica.pe).

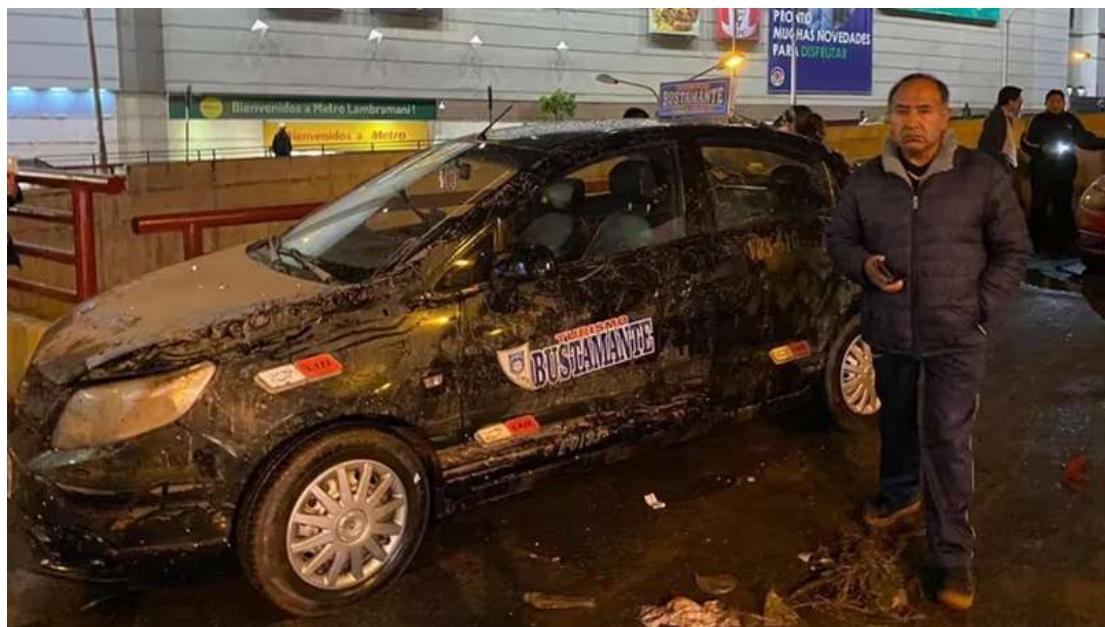
Arequipa 04/04/2023. Vehículo recuperado luego de quedar atrapado en una gran acumulación de agua en la Av. Los Incas, a la altura del Parque Lambramani (infobae.com).

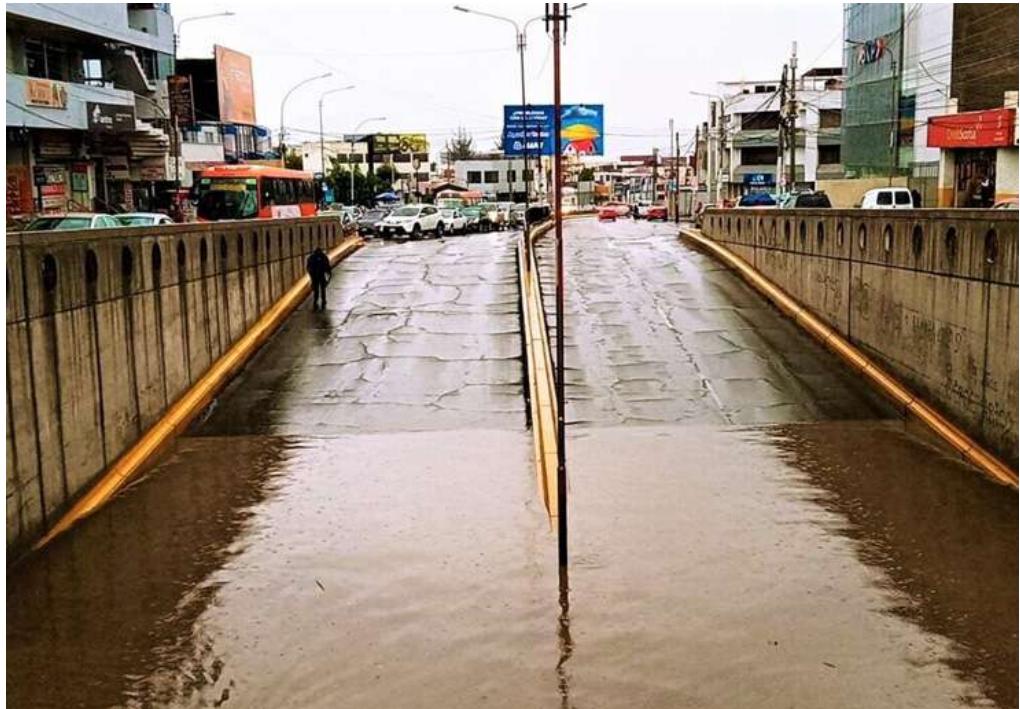
Arequipa 25/01/2023. El *by-pass* de la avenida Mariscal Castilla, completamente lleno de agua, impidió el tránsito vehicular (elbuho.pe).

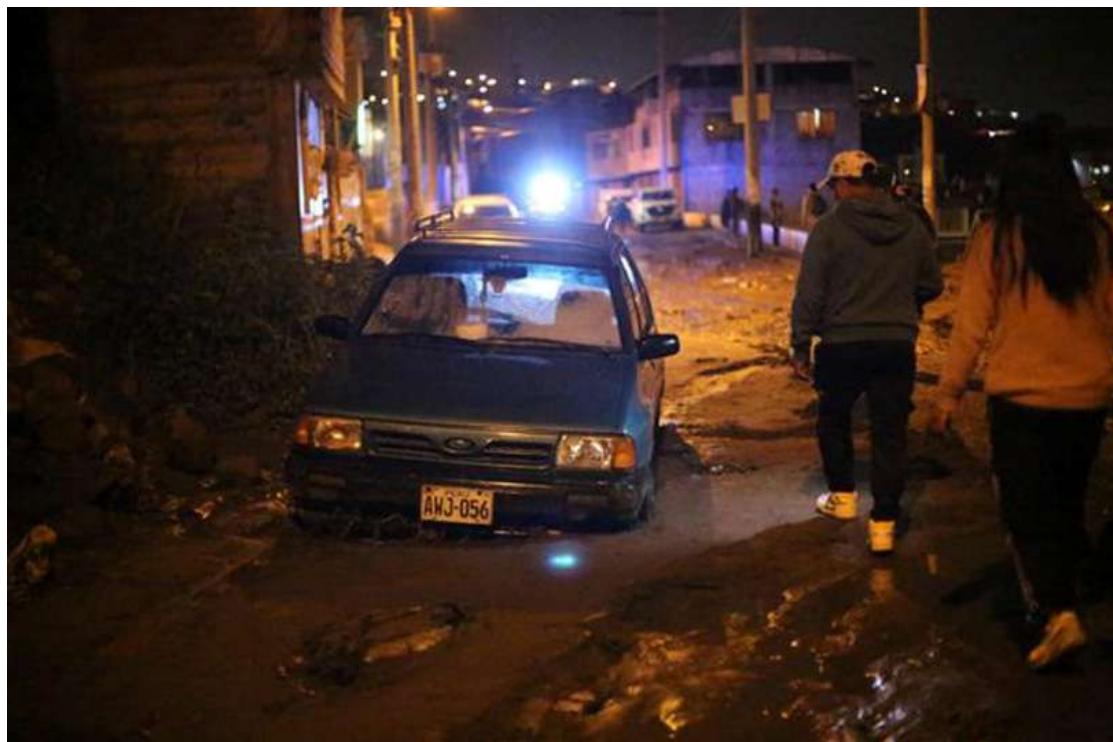
Arequipa 05/04/2023. Automóvil con las llantas semienterradas en una avenida paralela a la quebrada Pozo Negro, en el distrito de Paucarpata (Gestion.pe).
