# INSPECCIÓN GEODINÁMICA EN LA LOCALIDAD DE SAPILICA

(Provincia de Ayabaca, Región Piura)

Informe Técnico n.º 006-2025/IGP CIENCIAS DE LA TIERRA SÓLIDA

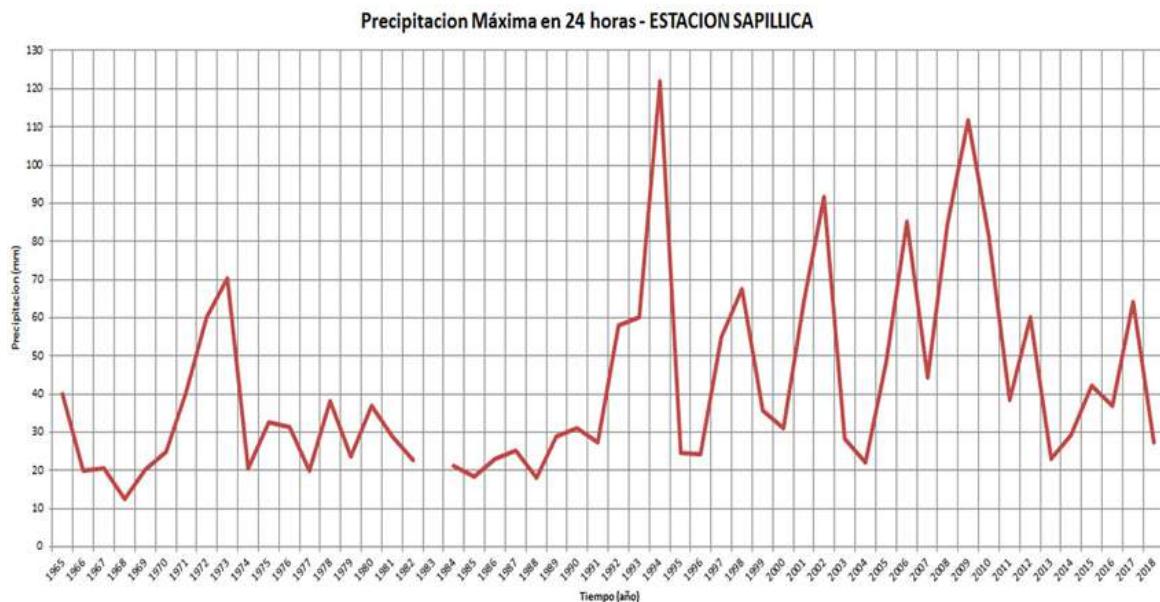
Para determinar las condiciones climáticas del área de estudio, se han tomado los datos referenciales de la web del Servicio Nacional de Meteorología e Hidrología del Perú (SENAMHI), pertenecientes a la estación meteorológica Sapillica (Latitud:  $4^{\circ}46'41.41''$  S, Longitud:  $79^{\circ}58'54.41'$  W, cota 1451 m s. n. m.), ubicada en la localidad del mismo nombre. Según la información registrada en esta estación, las temperaturas durante el año varían entre 13 °C y 25 °C, mientras que las precipitaciones máximas han alcanzado los 122 mm, como ocurrió el 21 de marzo de 1994 (Figura 2).

**Figura 2.** Precipitaciones diarias y acumuladas para el periodo 1965-2018 en la estación Sapillica.

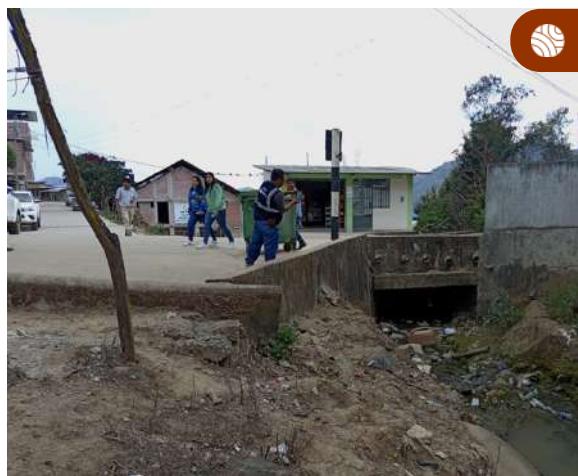
Esta unidad geomorfológica comprende el cauce de las quebradas y se caracteriza por ser un canal de corto recorrido y régimen de agua temporal, excavado por el flujo de agua a través del tiempo. Esta unidad geomorfológica se encuentra constituida por la quebrada Huantur, que se sitúa contigua a la institución educativa Sapillica (Figura 3).

**Figura 3.** Unidad geomorfológica cauce aluvial correspondiente a la quebrada Huantur, que se localiza en las inmediaciones de la zona urbana de Sapillica.

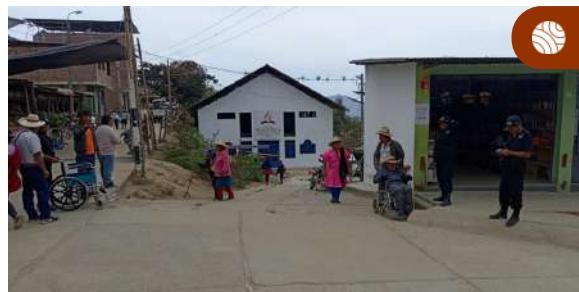
Porción de valle relativamente plana formada por sedimentos transportados por un proceso fluvial (Dávila, 2011). Unidad geomorfológica constituida por superficies horizontales o ligeramente inclinadas, con pendientes menores a 15°. Generalmente, se encuentran conformadas por materiales heterogéneos (clastos angulosos a subredondeados envueltos en una matriz arenosa o fina). Sobre esta unidad geomorfológica se ubica el área urbana de la localidad de Sapillica (Figura 4).

**Figura 4.** Unidad geomorfológica llanura aluvial reconocida en las inmediaciones de la zona urbana de Sapillica. Presenta inclinación hacia el extremo noroeste (quebrada Huantur).

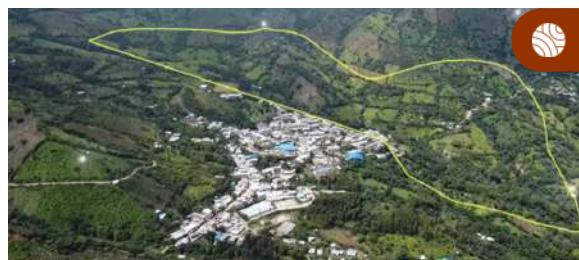
Unidad geomorfológica característica de terrenos inclinados de baja pendiente (inferior a los 25° de inclinación). Esta unidad ha sido reconocida en el extremo sur de la localidad de Sapillica (Figura 5).

**Figura 5.** Unidad geomorfológica ladera de baja pendiente (polígono amarillo), situada en el extremo sur de la ciudad de Sapillica.

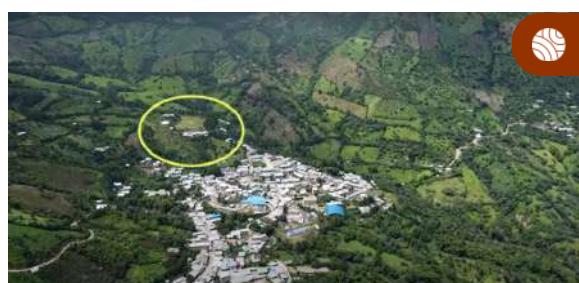
Se refiere a superficies elevadas cuya base presenta forma redondeada, pendientes superiores a 30° de inclinación. Sobre esta unidad geomorfológica se sitúa el cementerio de la localidad de Sapillica (Figura 6).

**Figura 6.** Unidad geomorfológica colina (polígono amarillo), reconocida en las inmediaciones del cementerio de Sapillica.

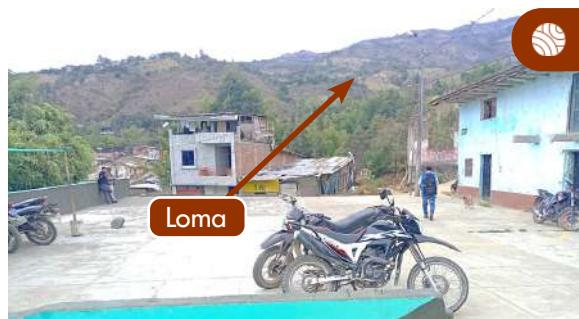
Unidad geomorfológica que constituye superficies elevadas cuya base presenta forma alargada y con pendiente superior a los 20° de inclinación. Esta unidad geomorfológica se sitúa en el extremo noroeste de la localidad de Sapillica (Figura 7).

Figura 7. Unidad geomorfológica loma, situada a 190 m al este de la plaza principal de Sapillica.

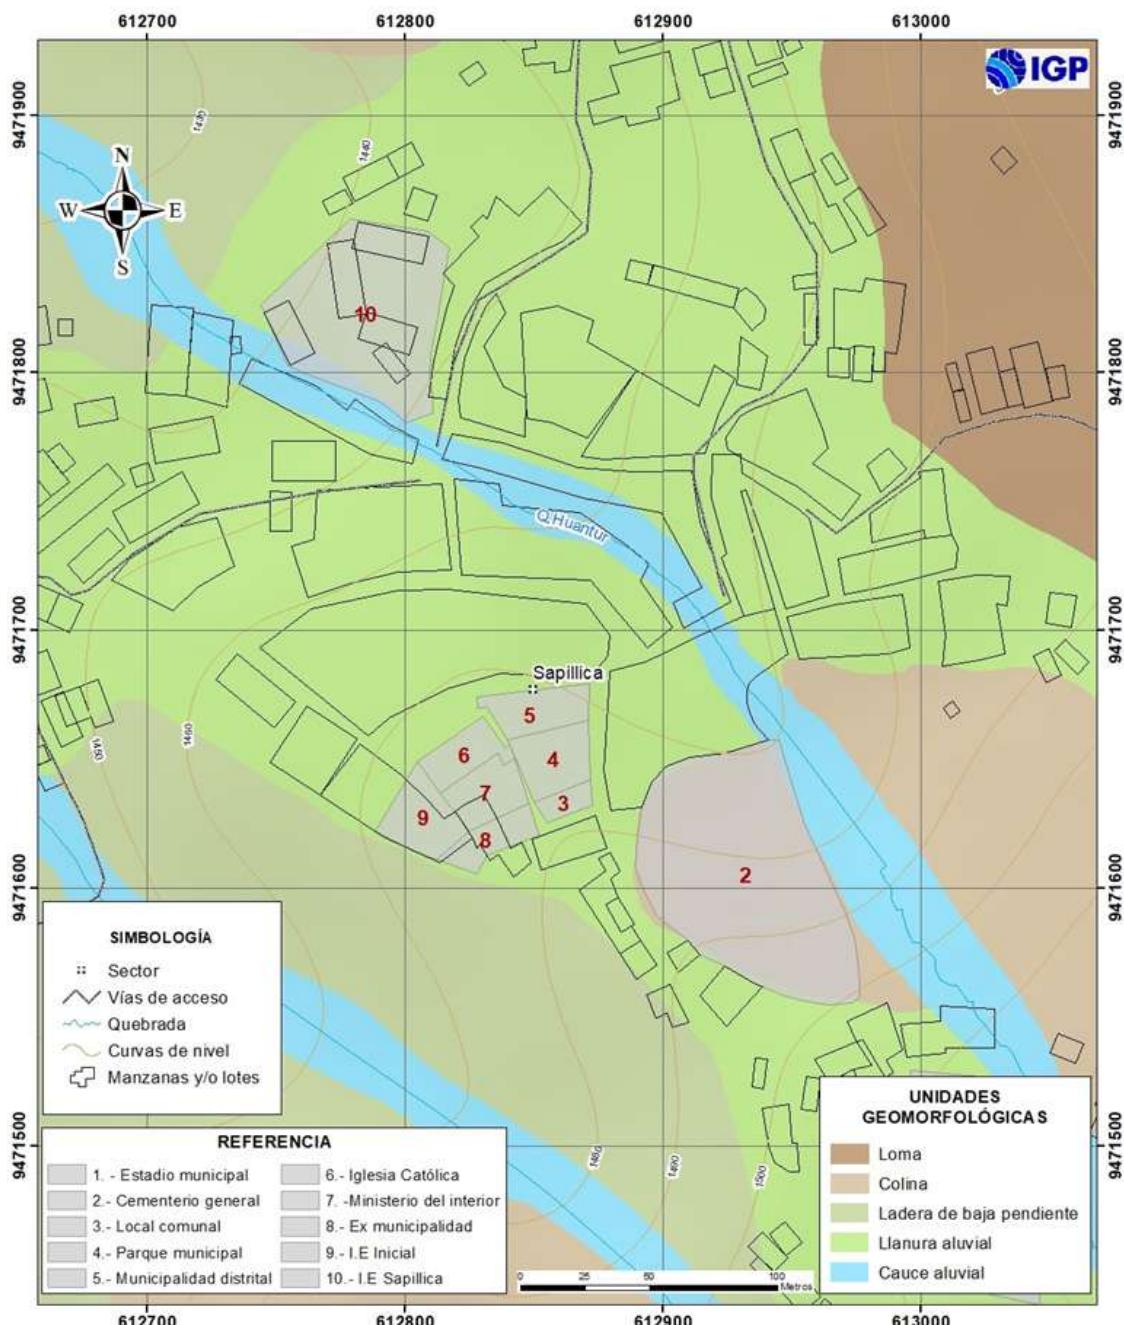
Figura 8. Mapa geomorfológico de la localidad de Sapillica.

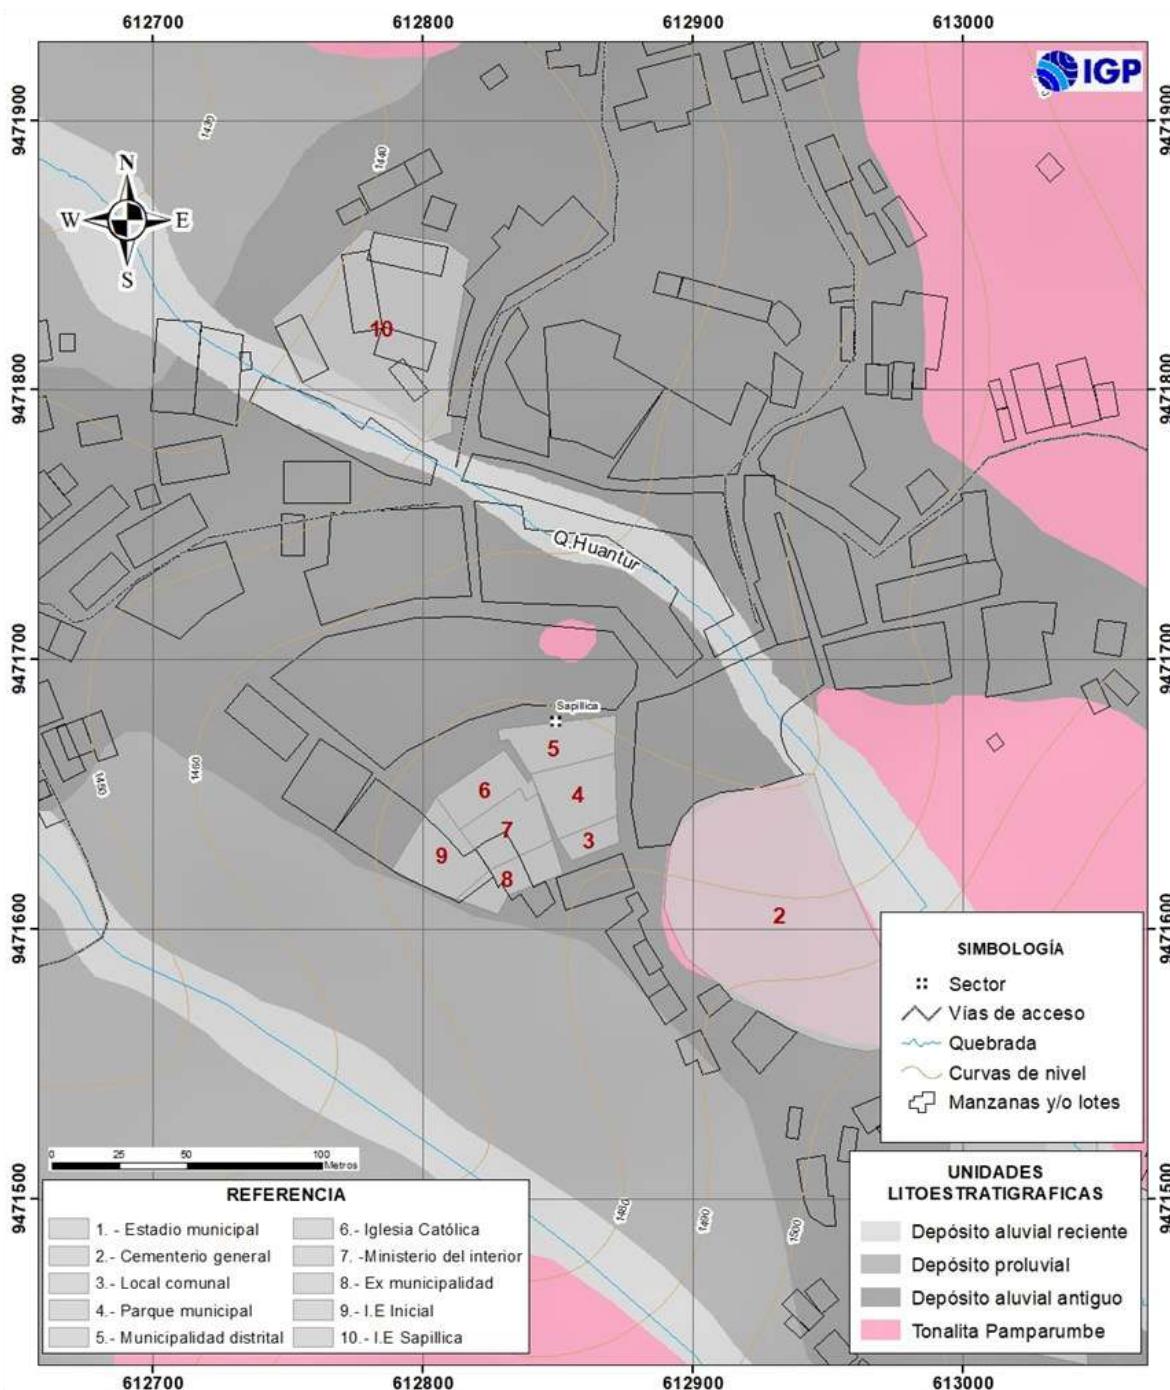
Corresponde a rocas intrusivas de tipo granito que se encuentran meteorizadas y son susceptibles a movimientos en masa (derrumbes y deslizamientos). Constituye el sustrato rocoso de la localidad de Sapillica.

Figura 9. Mapa geológico de Sapillica.

Consiste en materiales heterogéneos (gravas, arenas y limos) que han sido erosionados de rocas preexistentes y luego transportados por flujos de agua a través de las quebradas, para ser finalmente depositados en zonas llanas de baja pendiente o depresiones. Sobre esta unidad geológica se asientan las viviendas del poblado Sapillica.

Corresponde a materiales provenientes de corrientes temporales de agua y lluvia, que ocasionan la acumulación de fragmentos rocosos y lodos en forma de conos deyectivos en su desembocadura. Estos depósitos están constituidos por gravas, arenas y limos, y fueron reconocidos a 40 m al sur de la plaza principal de Sapillica.

Consiste en materiales heterogéneos que han sido erosionados de rocas preexistentes, que se depositan actualmente en los cauces de las quebradas. Son susceptibles a movilizarse aguas abajo. Esta unidad geológica ha sido identificada en la quebrada Huantur.

Las unidades geológicas descritas han sido cartografiadas en campo y se muestran en la Figura 9 (Mapa Geológico de Sapillica).

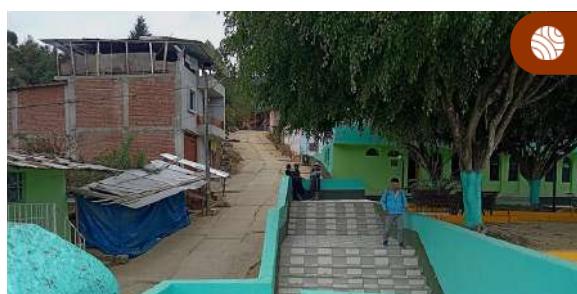
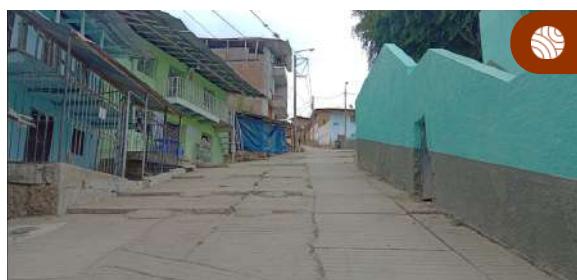
En Sapillica, con el apoyo de representantes de la municipalidad, se reconocieron las zonas (calles e infraestructuras) expuestas a la ocurrencia de inundaciones pluviales, mediante la delimitación de escorrentías superficiales de agua. De esta manera, se identificó que las aguas pluviales discurren desde el cementerio principal de Sapillica, el local comunal, el parque municipal y, finalmente, hasta el coliseo deportivo de Sapillica (Figuras 10 y 11).

**Figura 10.** Escorrentía superficial (dirección de flujo en flechas amarillas) de agua proveniente del extremo sur de Sapillica.

- Brindar mantenimiento periódico a los sistemas de drenaje pluvial de Sapillica, con el fin de evacuar de manera eficiente las aguas de escorrentía superficial.
- Realizar la limpieza y descolmatación del cauce de la quebrada Huantur para evitar posibles desbordes y flujos hacia la zona urbana. Asimismo, se recomienda implementar un sistema de alcantarillado que permita eliminar adecuadamente las aguas residuales vertidas en su cauce.
- Realizar una evaluación estructural detallada de la infraestructura del Palacio Municipal de Sapillica, a fin de determinar la seguridad física de la edificación.

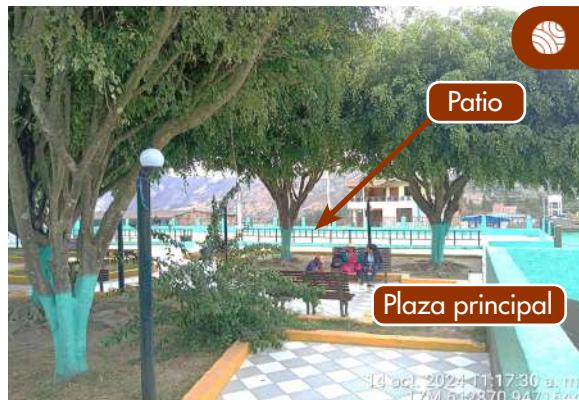
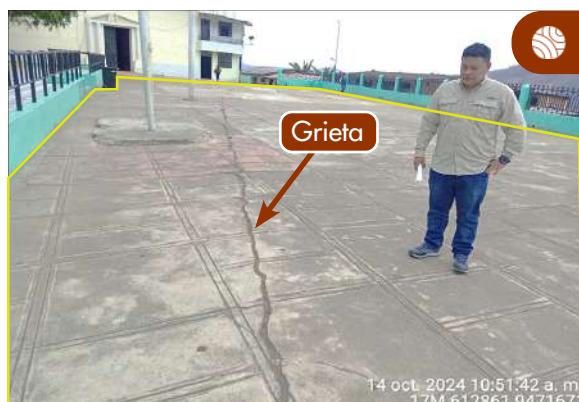
**Figura 11.** Plaza de Armas de Sapillica y patio contiguo, afectados por inundaciones pluviales (polígono amarillo) durante los períodos de lluvia intensa. El agua acumulada se infiltra hacia la parte inferior de la losa de concreto y afecta las oficinas del Palacio Municipal de Sapillica.

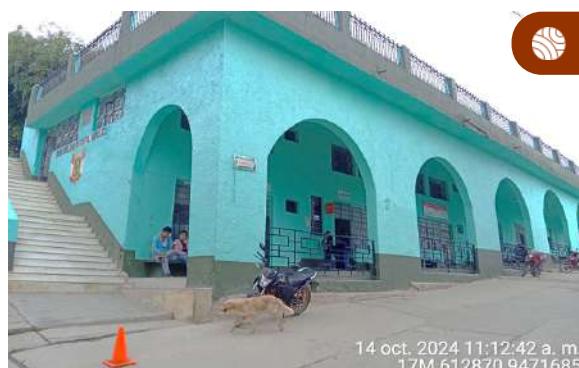
Además, se ha identificado que, producto de la acumulación de agua en el patio situado delante del parque principal, se ha infiltrado agua hacia el primer nivel de la infraestructura, lo que ha afectado el techo y paredes de las oficinas pertenecientes a la municipalidad de Sapillica (Figuras 12 y 13).

**Figura 12.** Oficinas de la Municipalidad Distrital de Sapillica, ubicadas en el primer y segundo nivel bajo el patio situado frente al parque principal de la ciudad, afectadas por infiltración de agua como consecuencia de las inundaciones pluviales.

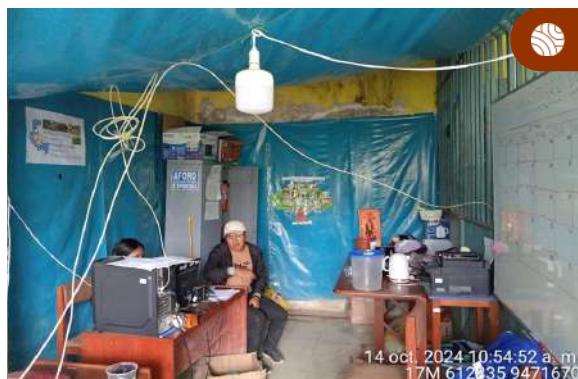
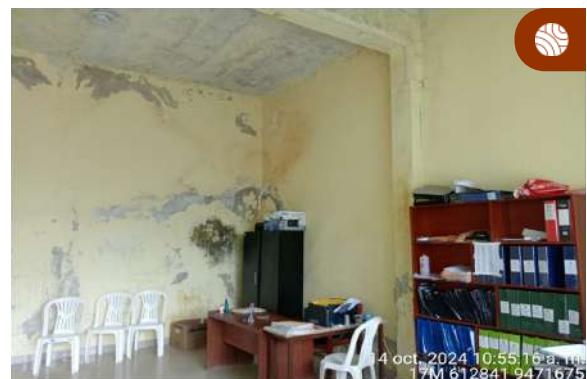
**Figura 13.** Las oficinas de la Municipalidad Distrital de Sapillica presentan paredes y techos humedecidos por la infiltración del agua que podría afectar equipos y la infraestructura física.

- A consecuencia de las precipitaciones intensas en Sapillica, se identificaron zonas susceptibles a inundaciones pluviales, como viviendas, vías de acceso, el parque principal y el Palacio Municipal. Como evidencia, se observó que la infraestructura de las oficinas de la municipalidad presenta techos y paredes humedecidos, grietas y filtraciones.

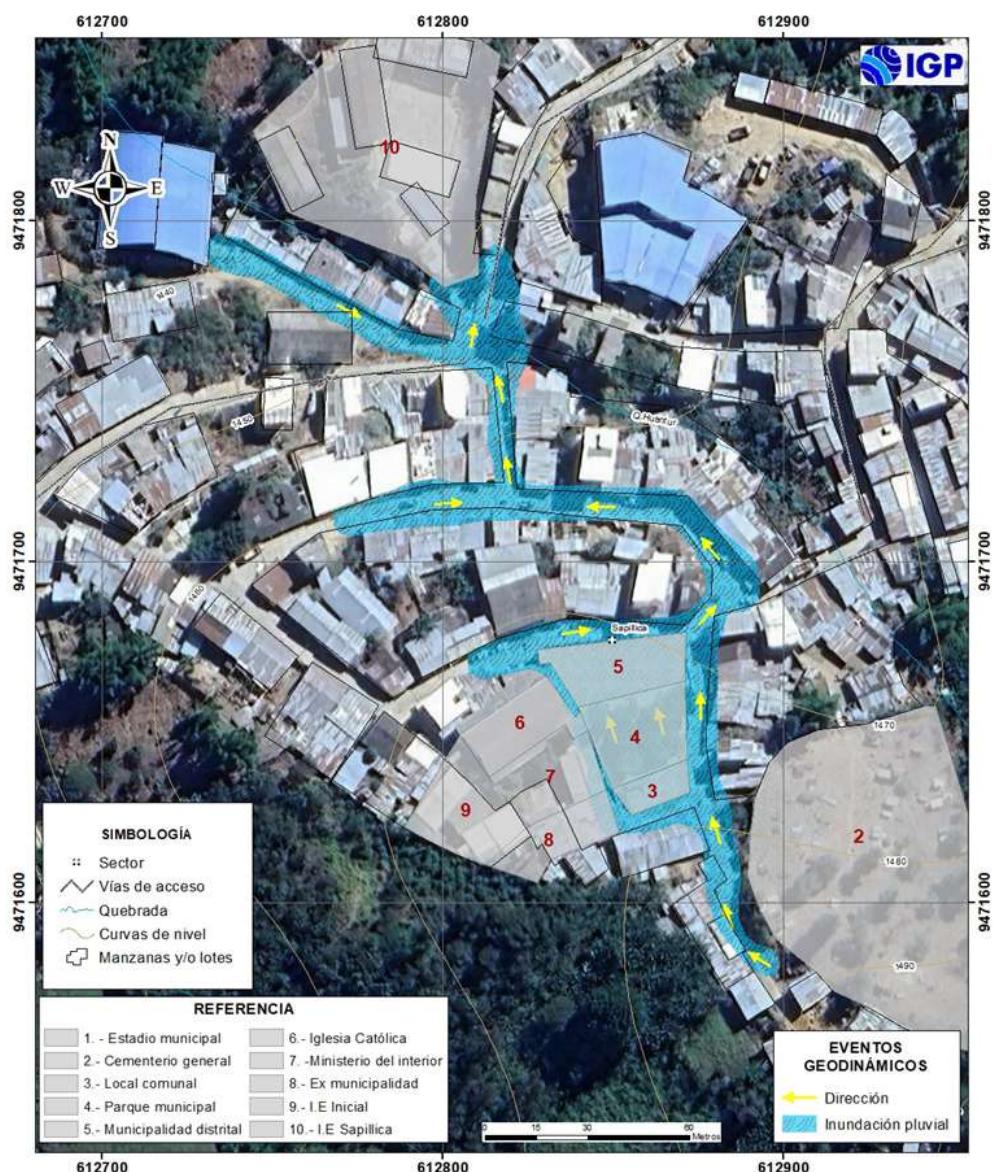
**Figura 14.** Eventos geodinámicos identificados en las inmediaciones de Sapillica.
