**FICHA TÉCNICA REFERENCIAL DE PUNTO CRÍTICO PARA EL MANTENIMIENTO DE CAUCE, SECTOR CHOJÑACHOJÑANI - I, DISTRITO PILCUYO, PROVINCIA EL COLLAO, DEPARTAMENTO PUNO.**

FTR-MC-PREV N° 0001-2026-ANA-AAA.TIT-ALA.ILAVE

**PROPUESTA DE LA ACTIVIDAD:** LIMPIEZA, DESCOLMATACIÓN Y CONFORMACIÓN DE BORDOS CON MATERIAL PROPIO DEL CAUCE DEL RIO ZAPATILLA, SECTOR CHOJÑACHOJÑANI - I, DISTRITO PILCUYO, PROVINCIA EL COLLAO, DEPARTAMENTO PUNO.

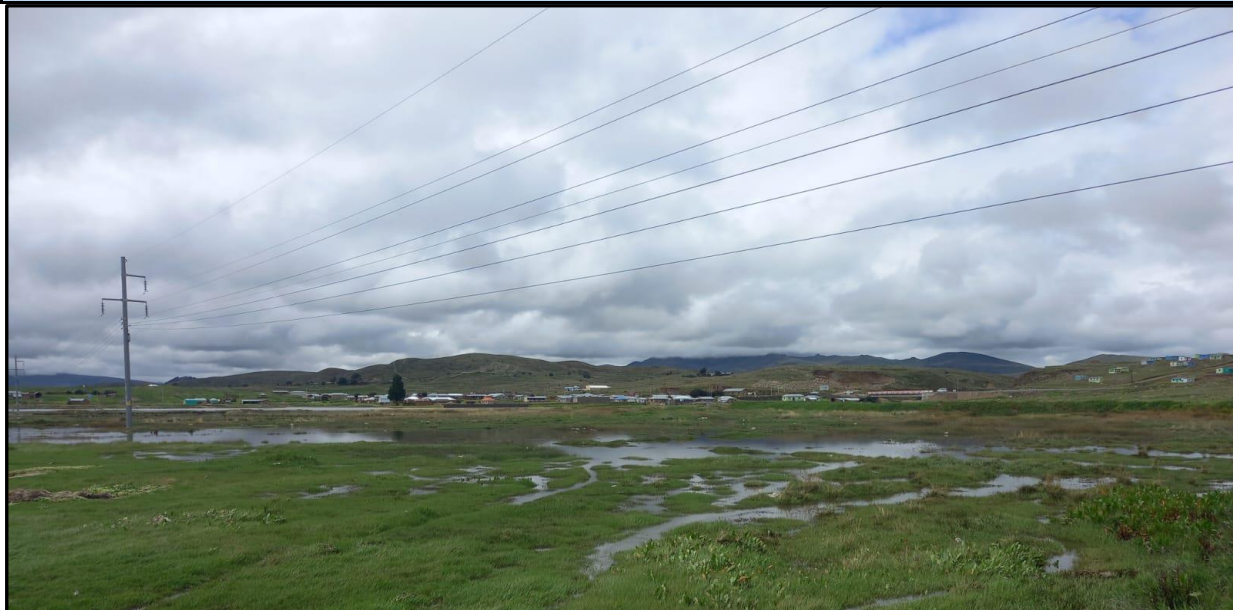
FOTO N°01:

La imagen muestra un escenario de desborde del río Zapatilla, donde el agua ha superado la capacidad de conducción del cauce, extendiéndose sobre las áreas adyacentes destinadas a uso agrícola. Se observa la inundación de parcelas y la presencia de láminas de agua sobre el terreno, lo que ocasiona anegamiento del suelo y pérdida de capacidad productiva. Este proceso está asociado a la colmatación previa del cauce, que reduce la sección hidráulica y favorece el desbordamiento en épocas de lluvias intensas.

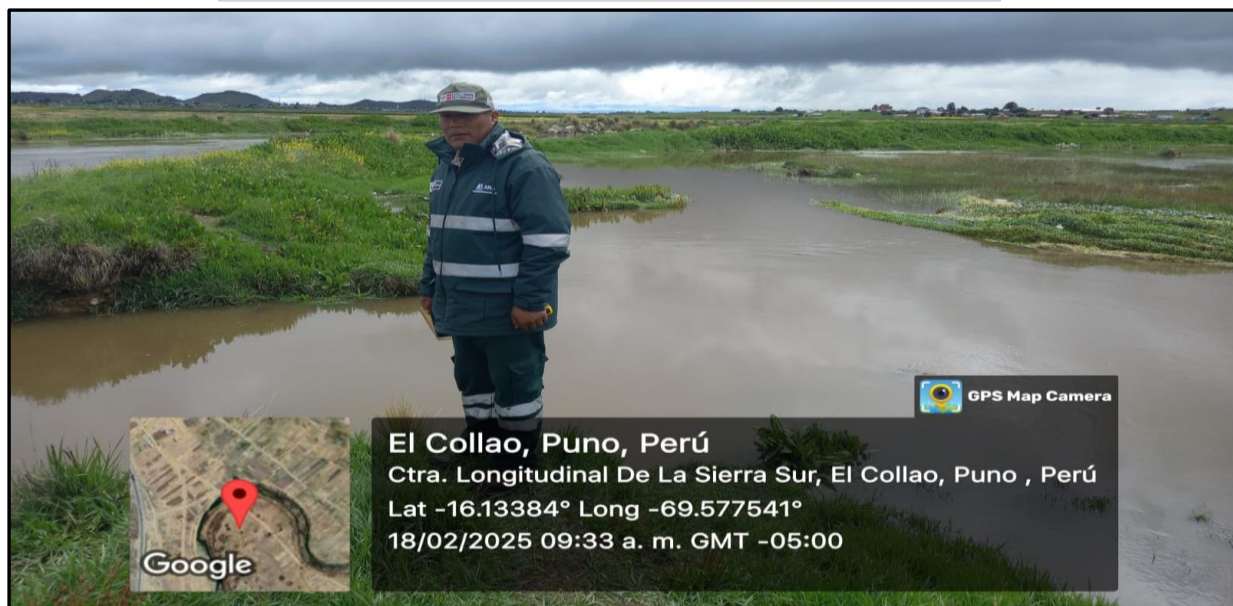
FOTO N°02:

El Collao, Puno, Perú  
Ctra. Longitudinal De La Sierra Sur, El Collao, Puno , Perú  
Lat -16.13384° Long -69.577541°  
18/02/2025 09:33 a. m. GMT -05:00

La imagen evidencia un proceso de inundación en áreas agrícolas, generado por el desbordamiento del río Zapatilla hacia las planicies adyacentes. El agua acumulada se dispersa sobre los campos de cultivo, ocasionando un encharcamiento prolongado que afecta la aireación del suelo y deteriora la productividad de los sembríos. Como consecuencia, se producen pérdidas en la cobertura vegetal cultivada, deterioro de la estructura del suelo y una reducción en el rendimiento agropecuario local.
