Detección y mapeo de áreas inundadas durante la temporada de lluvias en el departamento de Tumbes

Periodo: febrero y marzo del 2025

Finalidad: Disponer de información confiable que contribuya a la toma de decisiones para la gestión reactiva del riesgo de desastres.

Dirección de Preparación

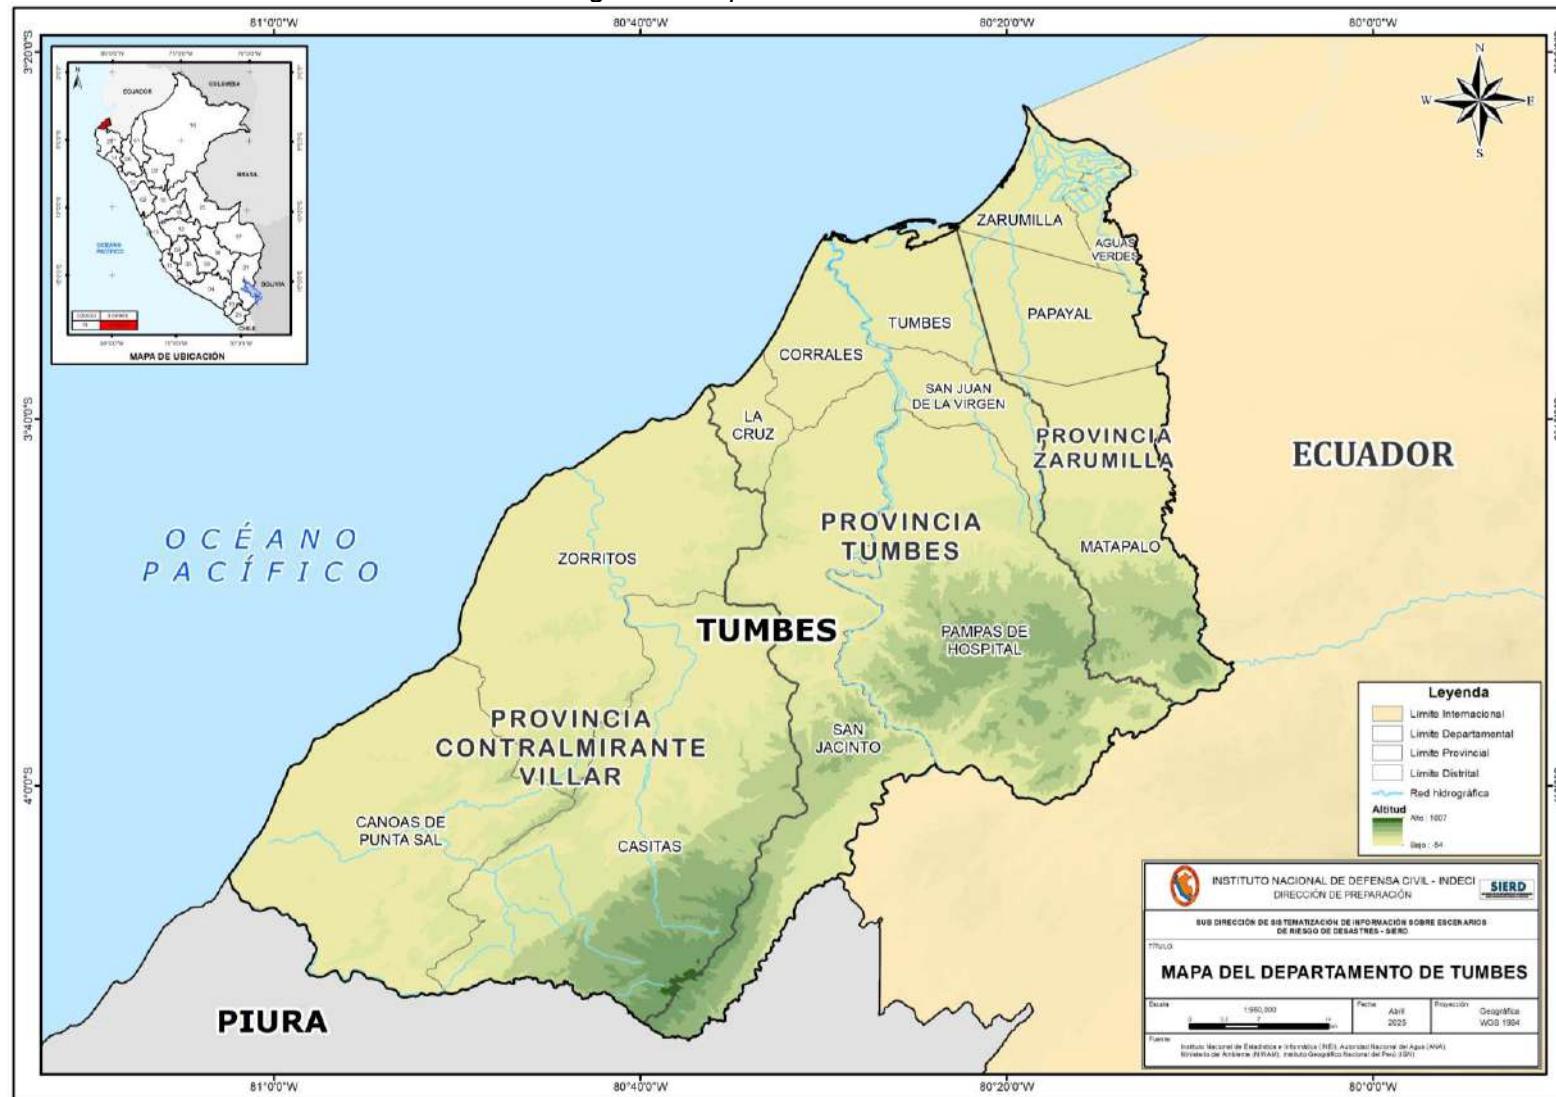
Figura 1: Mapa de Área de Estudio

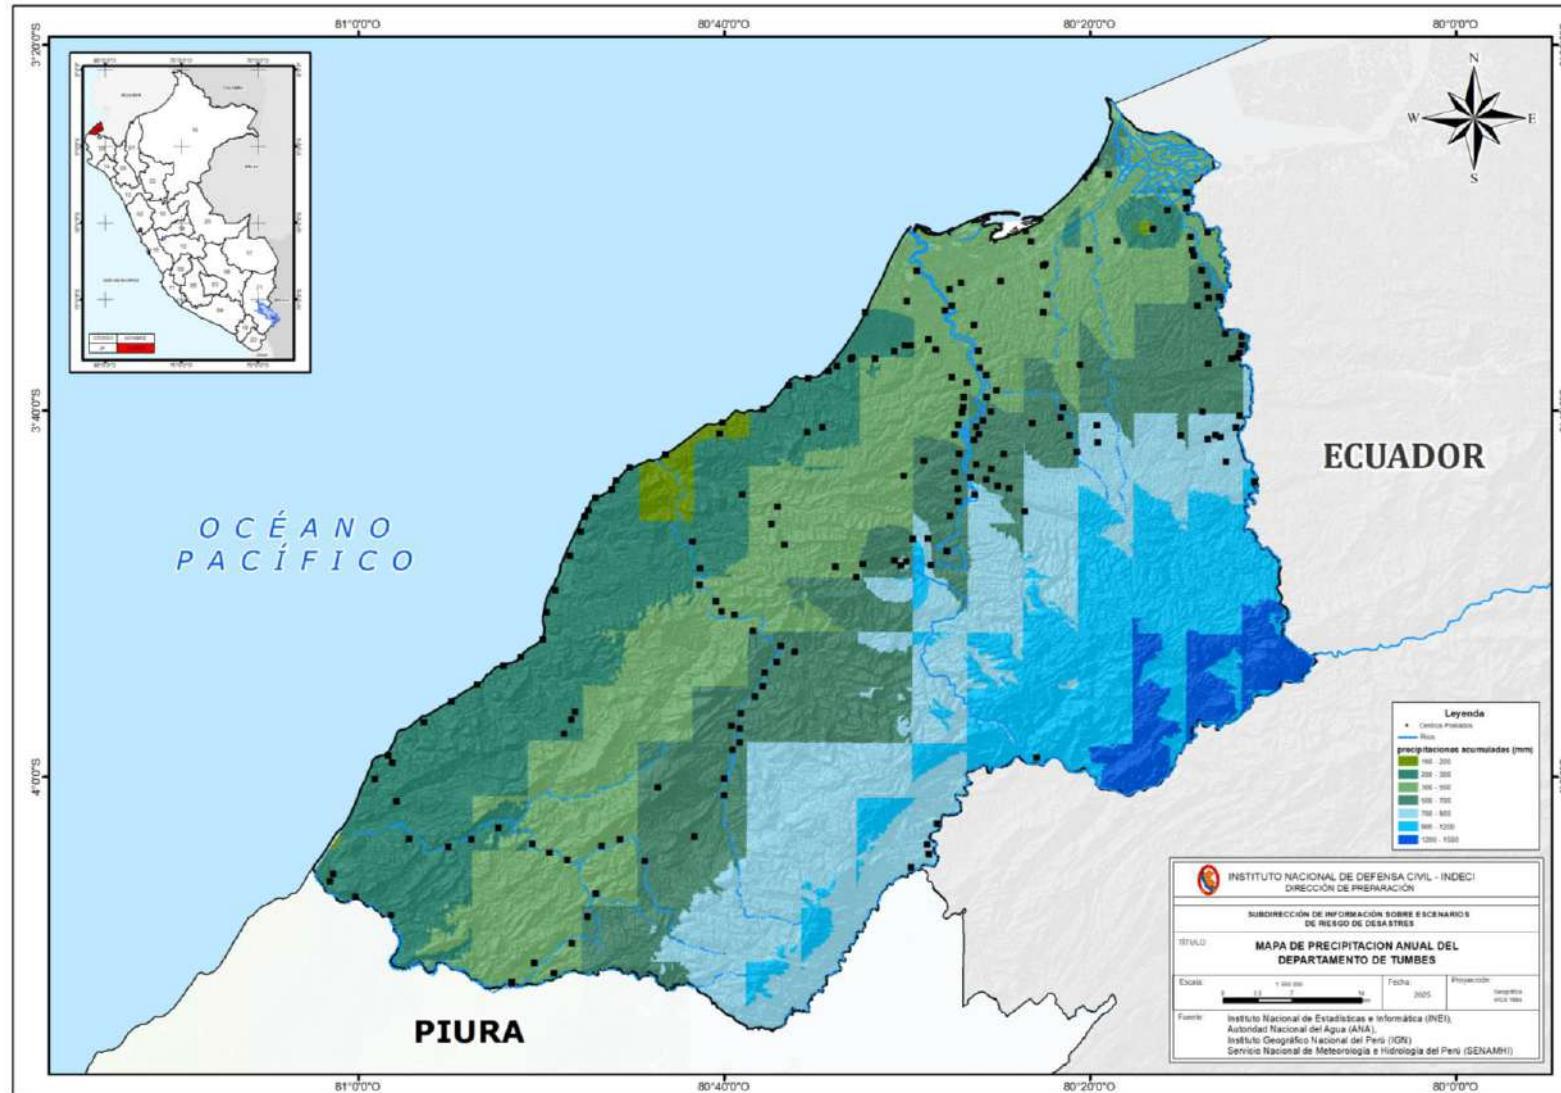
Figura 2: Mapa de precipitación anual del departamento de Tumbes

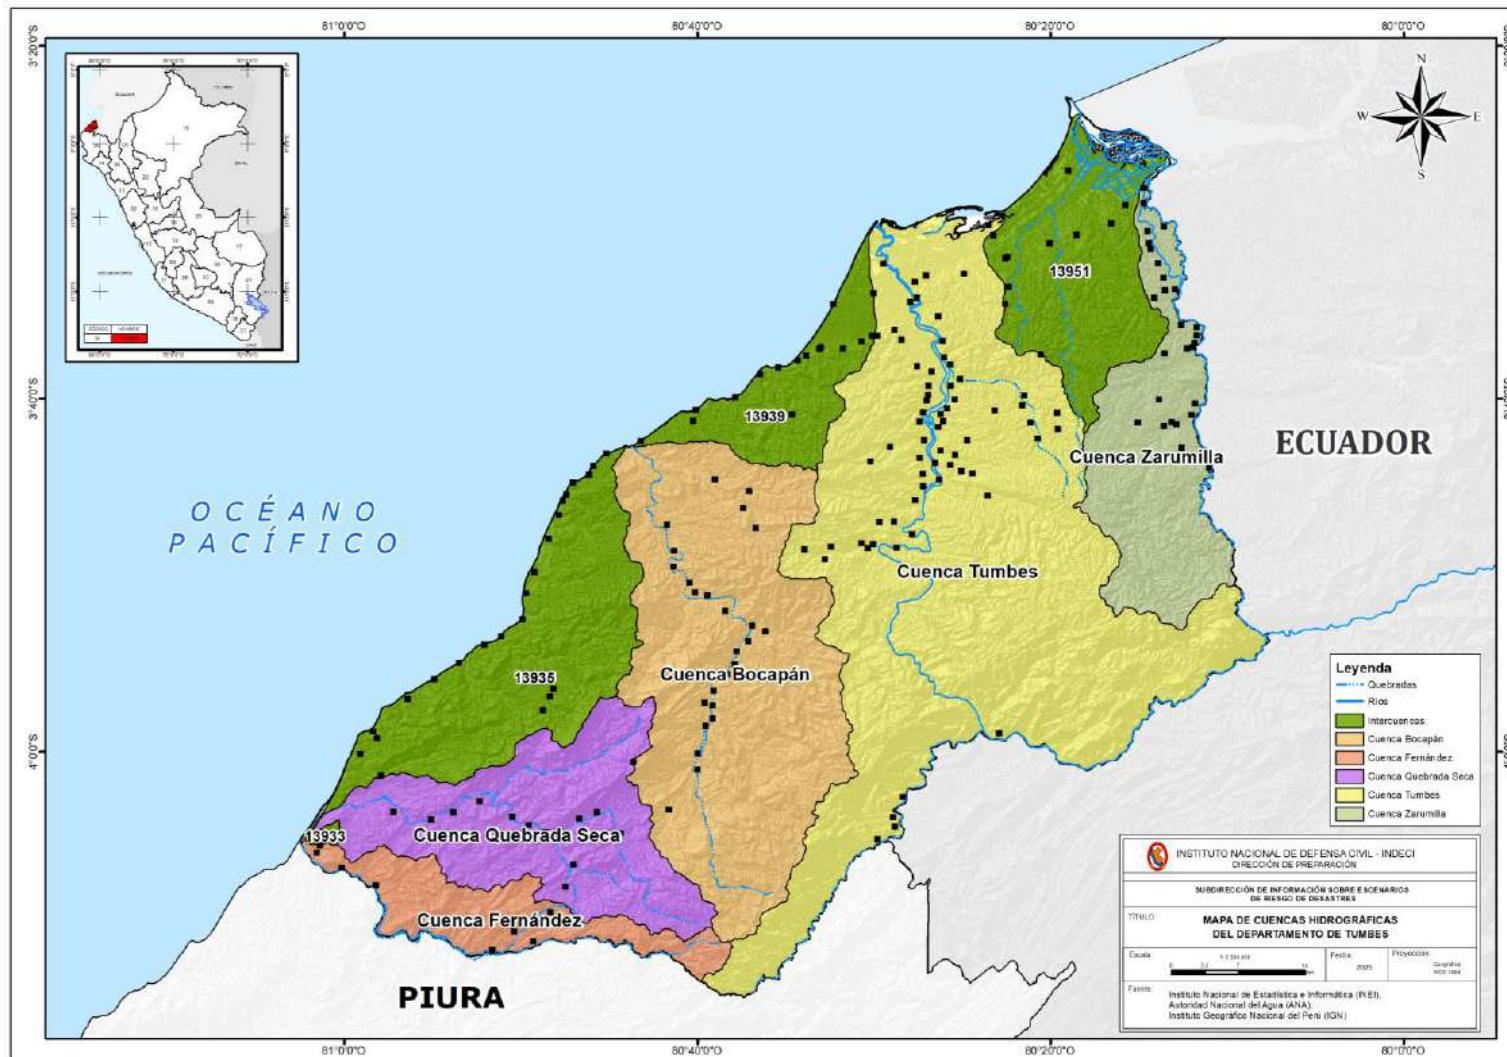
Figura 3: Delimitación geográfica de la Cuenca Tumbes

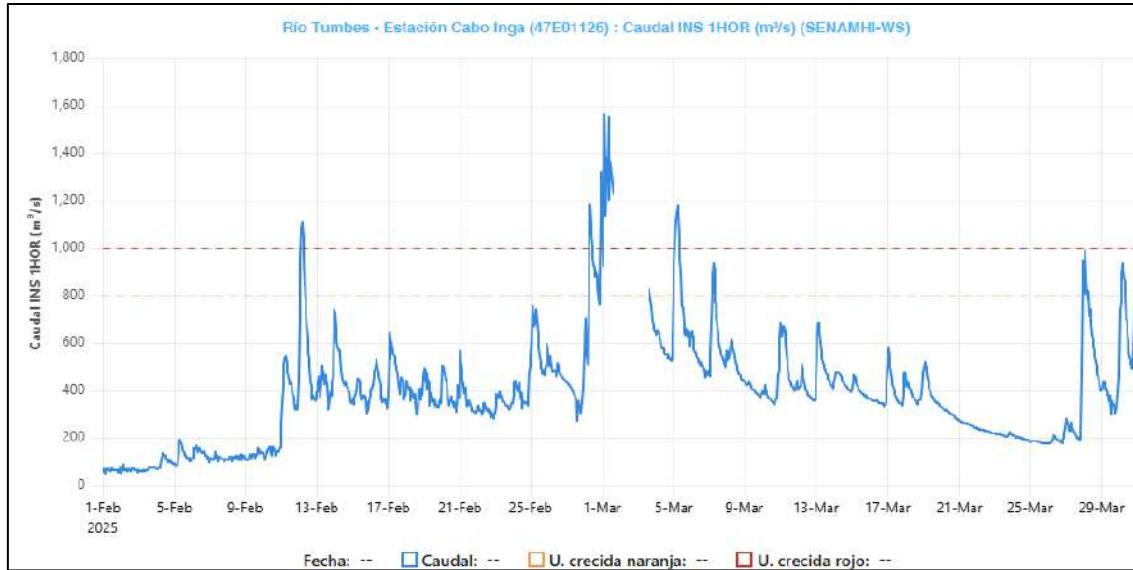
Figura 12: Variación del caudal (m^3/s) en la estación Cabo Inga en el periodo febrero - marzo 2025.

El umbral naranja, fijado en $800 m^3/s$, indica condiciones de riesgo para actividades en el río y sus alrededores, con posible erosión de márgenes y afectación a infraestructuras ubicadas en zonas cercanas al cauce. Por su parte, el umbral rojo, establecido en $1000 m^3/s$, señala una alta probabilidad de desborde del río, con potencial de inundación en áreas pobladas y agrícolas más bajas, así como daños por erosión y afectación directa a infraestructuras en la zona de influencia del río.

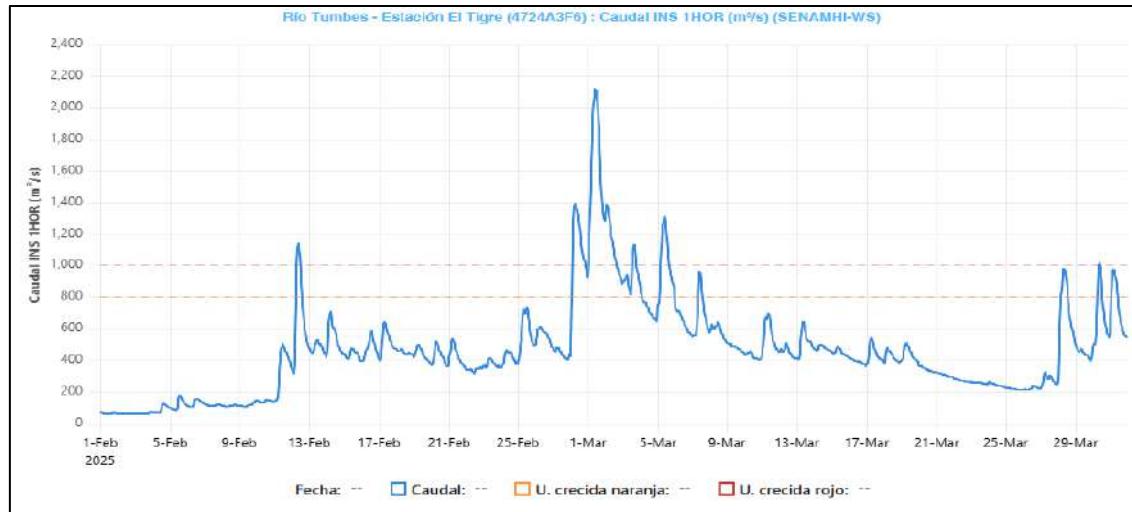
Figura 13: Variación del caudal (m^3/s) en la estación El Tigre en el periodo febrero – marzo 2025

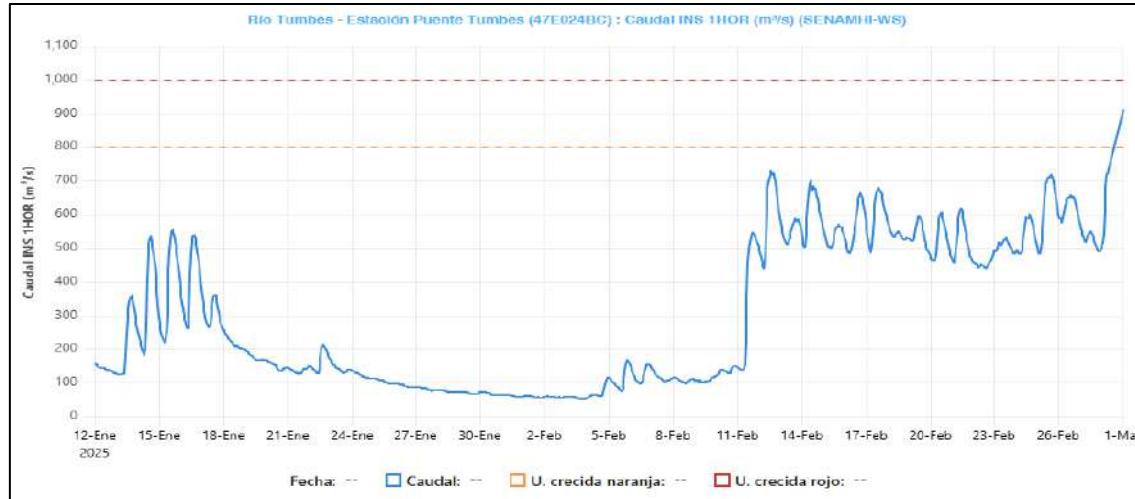
Figura 14: Variación del caudal (m^3/s) en la estación Puente Tumbes en el periodo febrero – marzo 2025

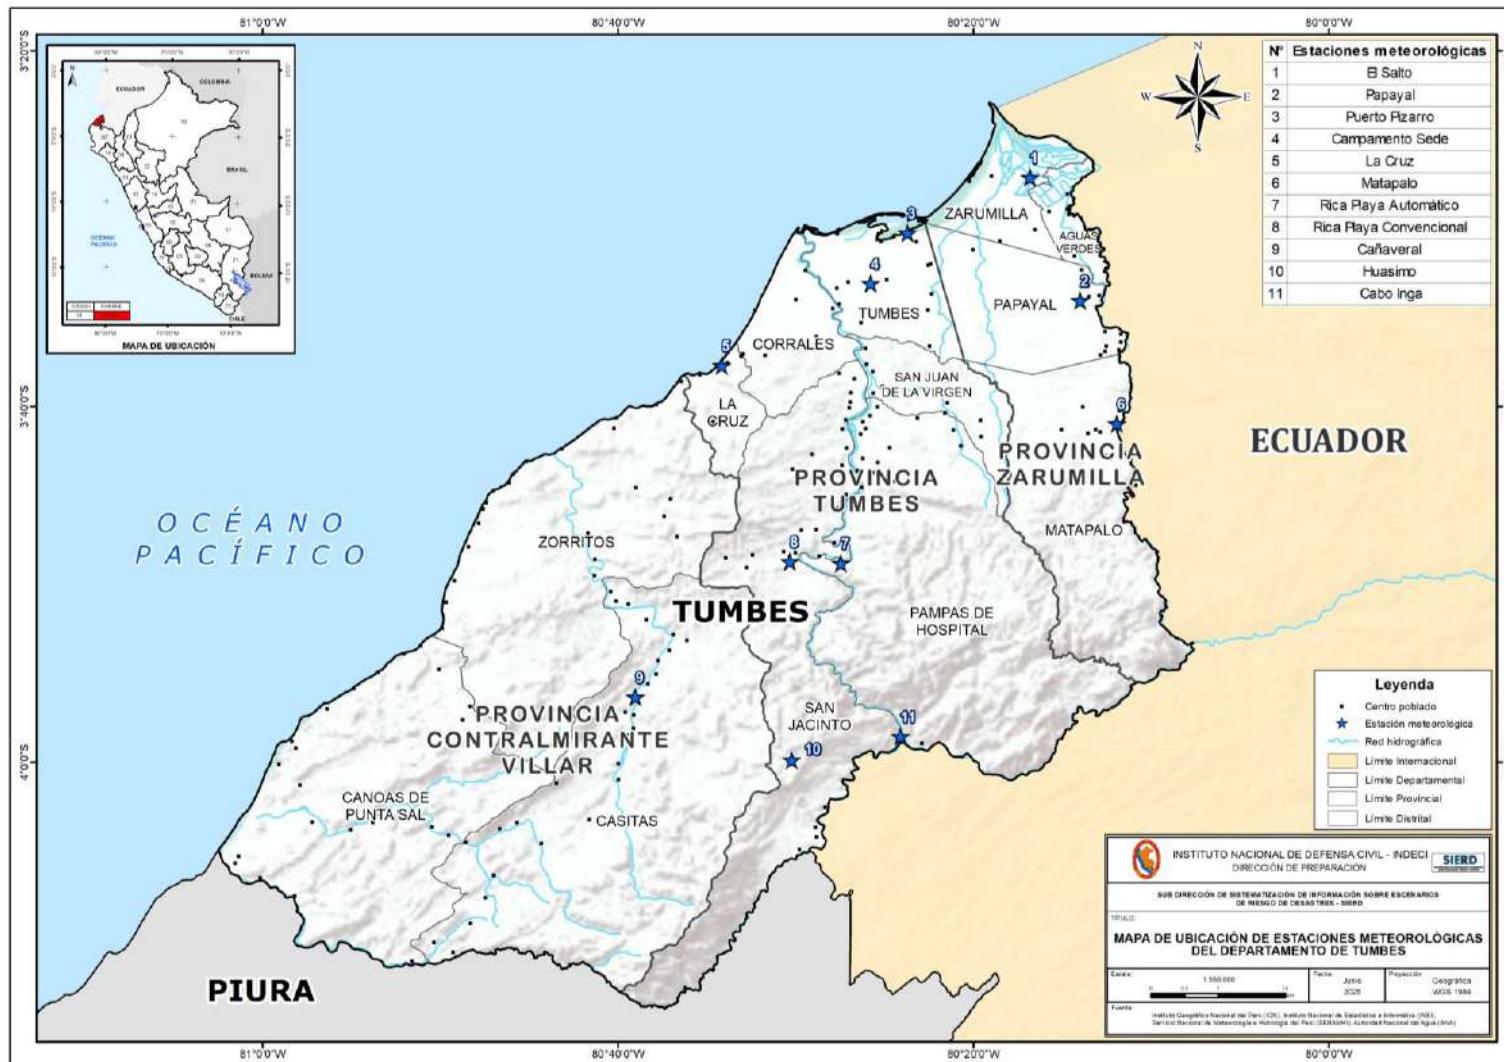
Figura 15: Mapa de ubicación de estaciones meteorológicas en el departamento Tumbes.

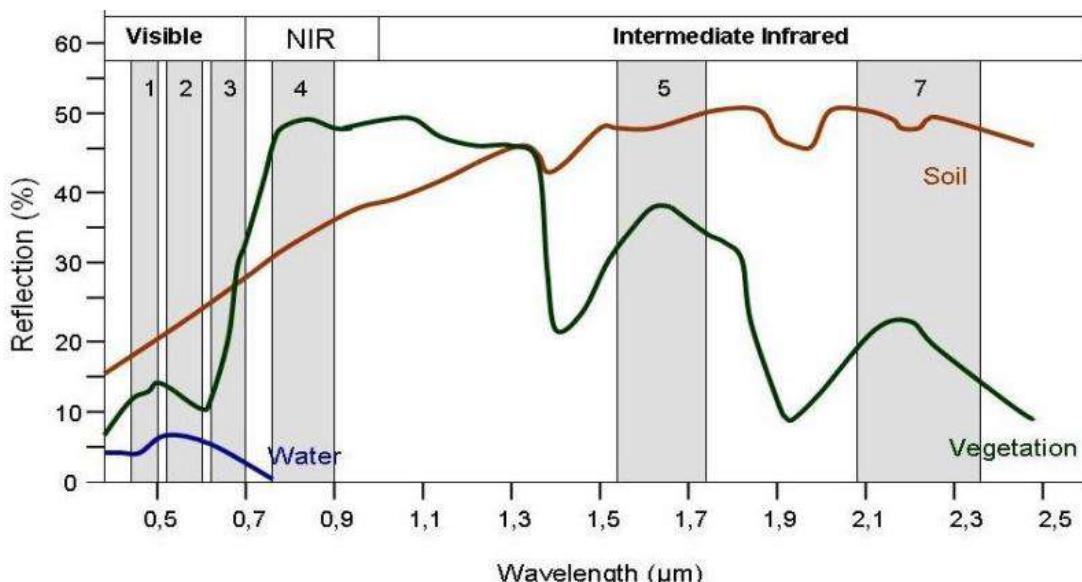
Figura 18: Firmas espectrales del agua, suelo y vegetación

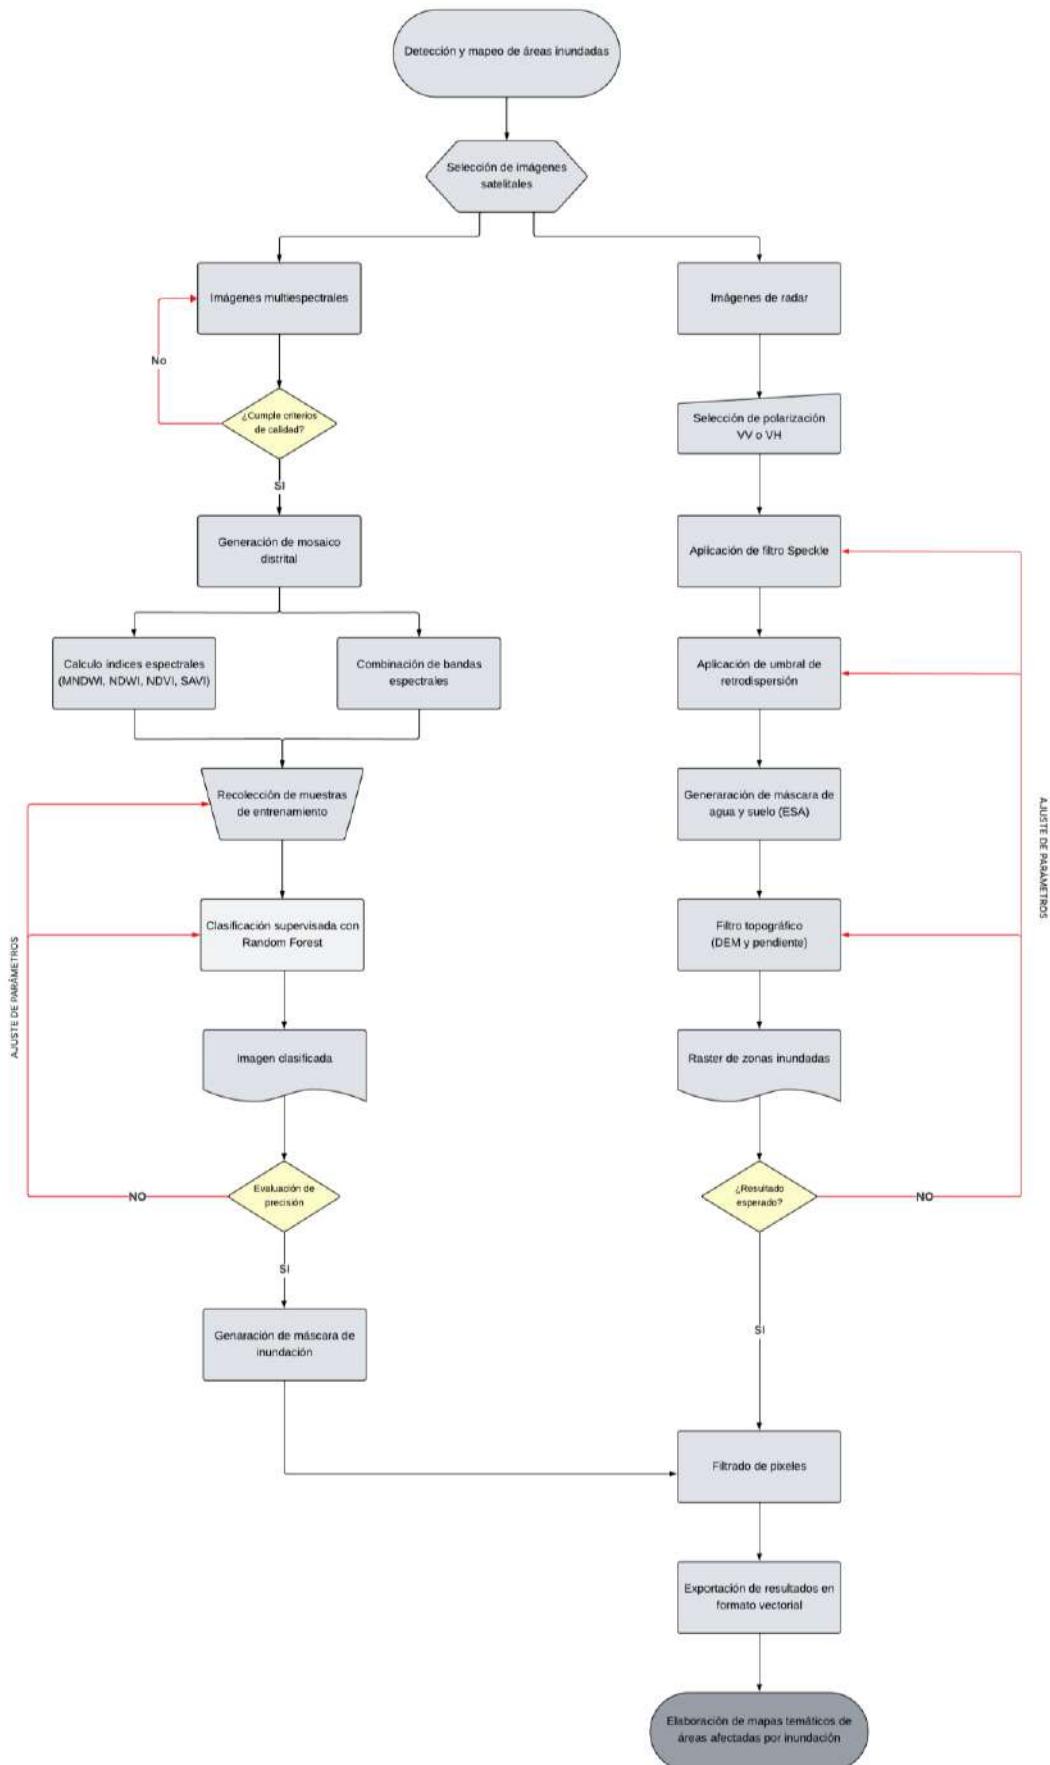
Figura 19: Esquema metodológico

Para llevar a cabo la detección y delimitación de áreas inundadas, se estructuró una metodología basada en el procesamiento de imágenes multiespectrales ópticas (Sentinel-2 y Pleiades 1A/1B) y radar (Sentinel-1), con el fin de mejorar la detección en escenarios con presencia de nubosidad. Esta metodología se desarrolló en Google Earth Engine (GEE), aprovechando sus capacidades para el manejo de grandes volúmenes de datos geoespaciales. El proceso se dividió en dos bloques: procesamiento de imágenes multiespectrales ópticas con clasificación supervisada y procesamiento de imágenes radar. Cada etapa incluyó operaciones específicas que permitieron la detección de las zonas afectadas por inundaciones. A continuación, se detalla cada uno de los pasos seguidos.

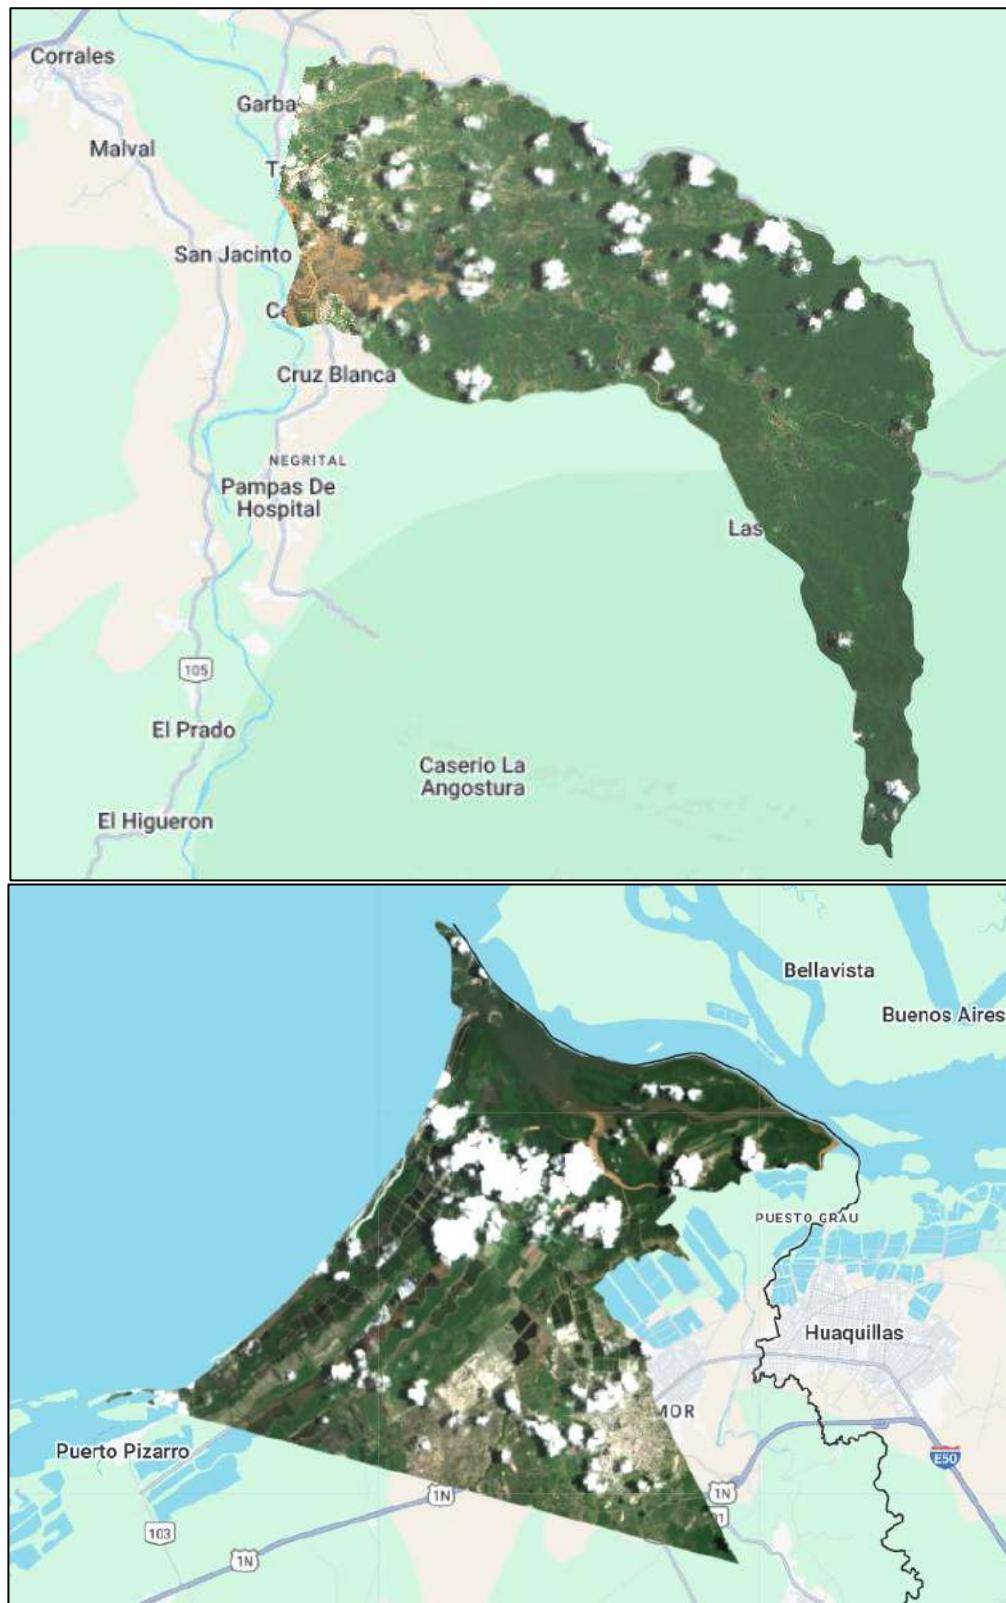
Figura 20: Mosaico de imágenes satelitales de Sentinel-2, a nivel distrital

Se elaboraron mosaicos de imágenes satelitales correspondientes a los meses de febrero y marzo de 2025 para los trece distritos del departamento de Tumbes, considerando las emergencias por lluvias intensas e inundaciones registradas por las autoridades locales en el SINPAD, las cuales ocasionaron afectaciones en la superficie agrícola. Asimismo, se generaron mosaicos adicionales en aquellos casos en que se identificaron daños agrícolas visibles en las imágenes disponibles.

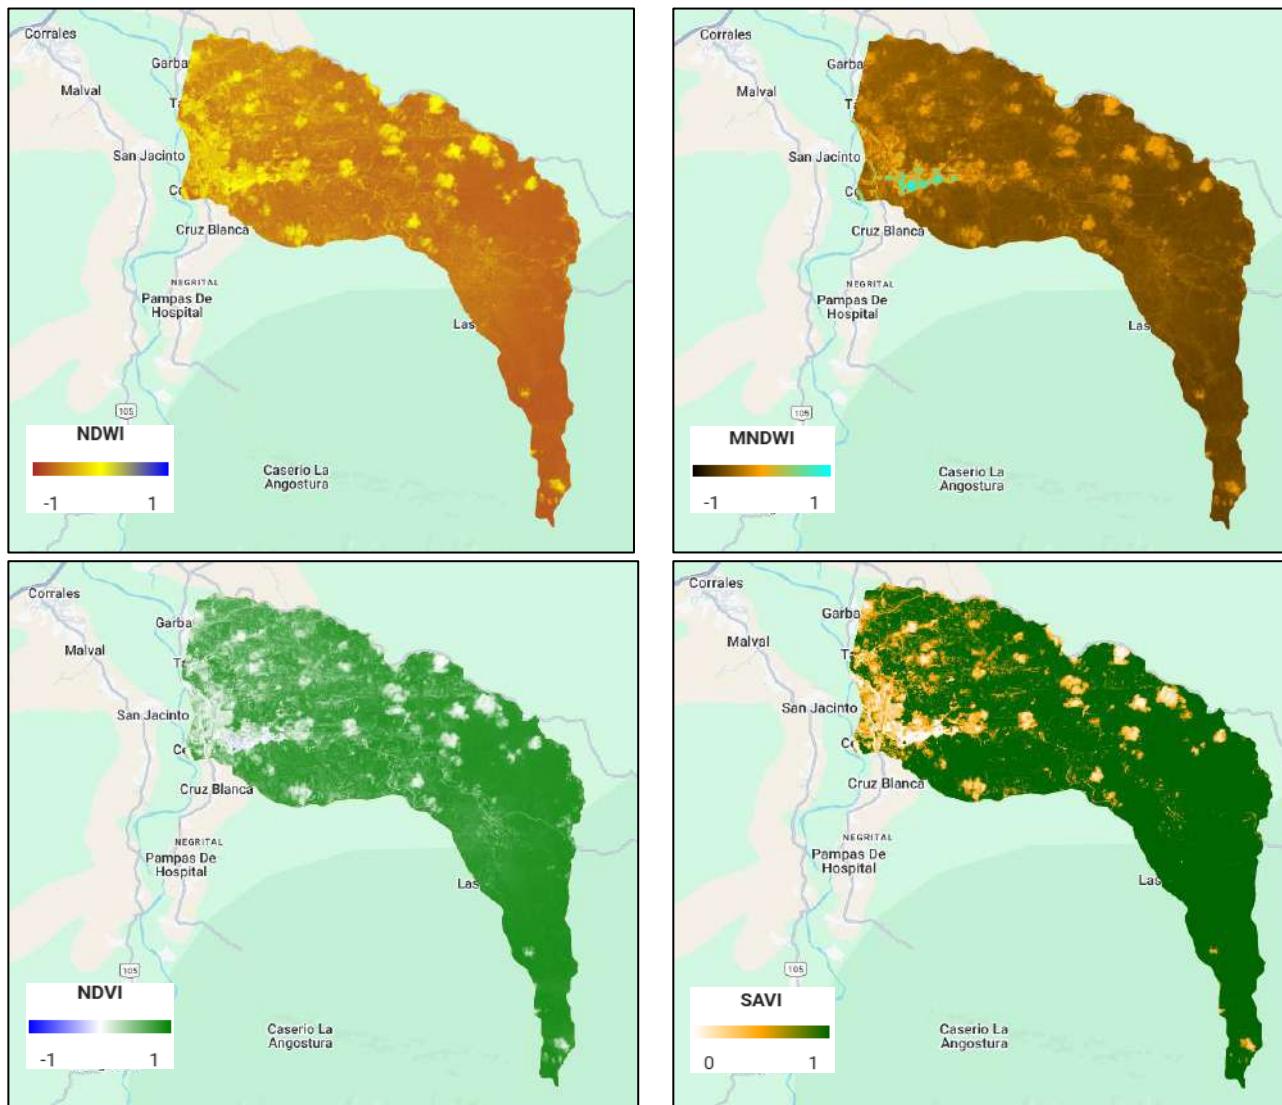
Figura 21: Índices espectrales NDWI, MNDWI, NDVI, SAVI

agua. Este índice permitió discriminar entre zonas inundadas y áreas cubiertas por vegetación, así como identificar posibles daños en cultivos provocados por el exceso de agua.

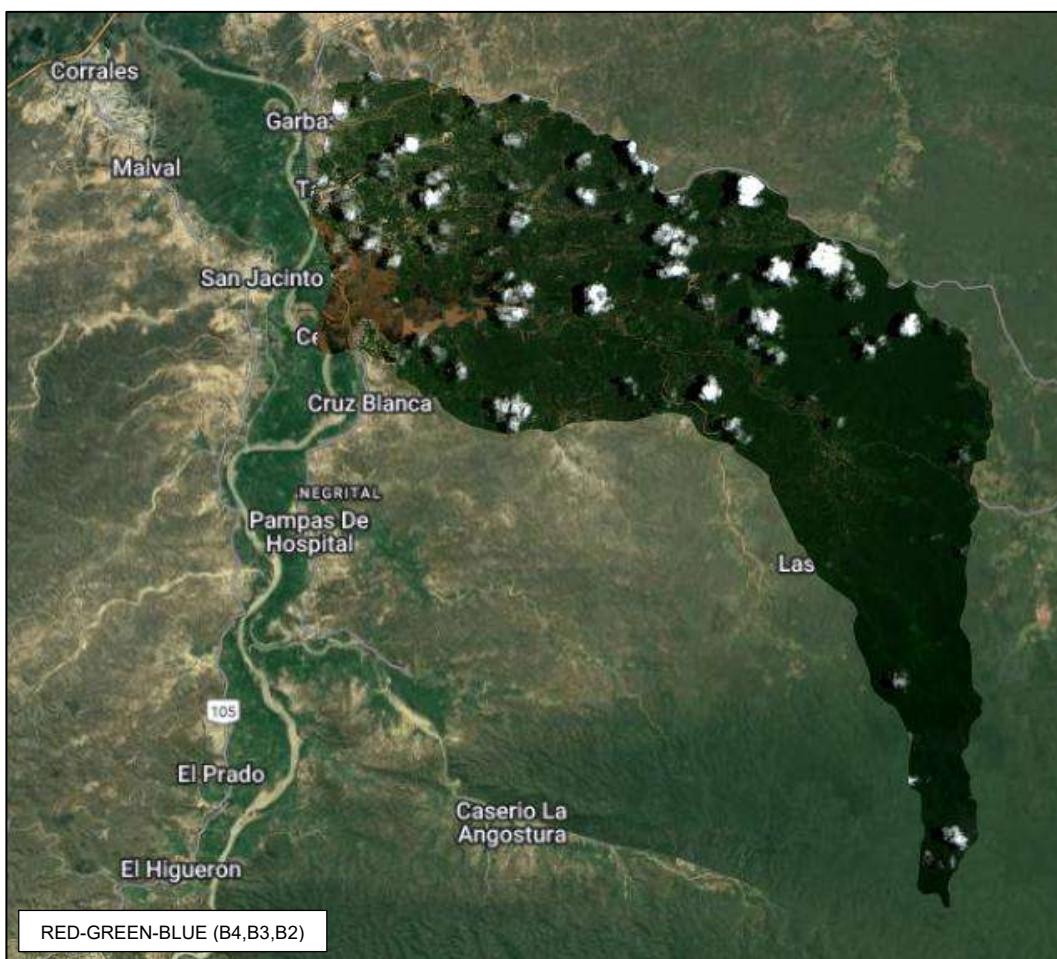
Con respecto a la combinación de bandas, se emplearon tres combinaciones de bandas Sentinel-2 para facilitar la discriminación de coberturas de suelo y la identificación de zonas inundadas. La combinación B4-B3-B2 (432, color verdadero) permitió obtener una visualización similar a una fotografía aérea, útil para el reconocimiento general del territorio y para contextualizar las áreas afectadas. En esta composición, la vegetación aparece en tonos verdes, las zonas urbanas en grises, y los cuerpos de agua en tonalidades marrones u oscuras, debido a la presencia de sedimentación en su composición. Si bien esta visualización es intuitiva y de fácil interpretación, presenta limitaciones para distinguir aguas cargadas de sedimentos con suelos.

Figura 22: Combinación de bandas B4, B3, B2

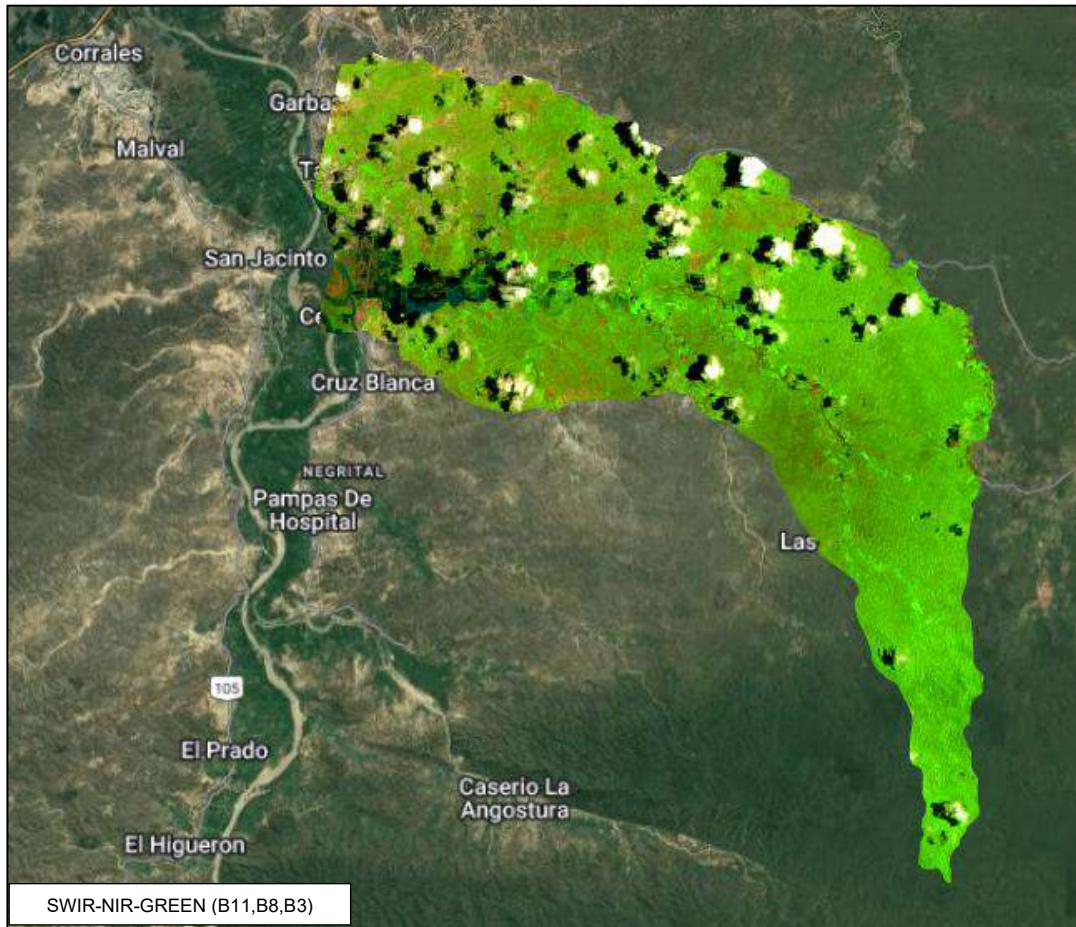
Asimismo, para resaltar con mayor claridad las zonas inundadas y diferenciar el agua de otras coberturas, se aplicaron las composiciones SWIR-NIR-Green (B11-B8-B3) y NIR-Red-Green (B8-B4-B3). La primera muestra el río y las zonas inundadas con tonalidades azules a oscura, presentando una limitación con las nubes, al presentar la misma tonalidad oscura. Las áreas de suelos desnudos y vegetación adquieren colores distintivos. Las longitudes de onda en el SWIR permiten

Figura 23: Combinación de bandas B11, B8, B3

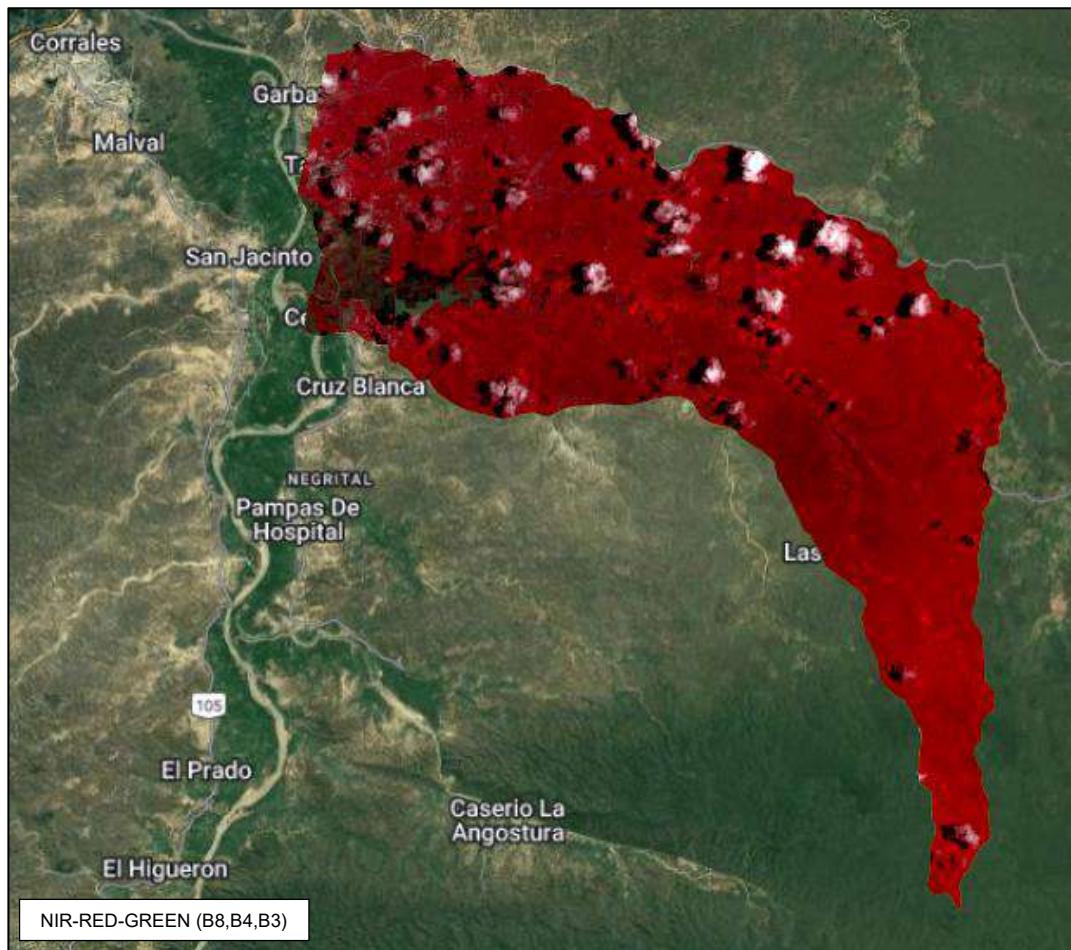
Por su parte, la combinación NIR–Red–Green realza la vegetación en tonos rojos brillantes contrastándose con las superficies no vegetadas y facilitando la delimitación de zonas anegadas adyacentes a áreas cultivadas o naturales. El uso complementario de estas tres combinaciones permitió una interpretación más precisa de la extensión y características de las áreas afectadas por inundaciones, complementándose con los índices espectrales.

Figura 24: Combinación de bandas B8, B4, B3

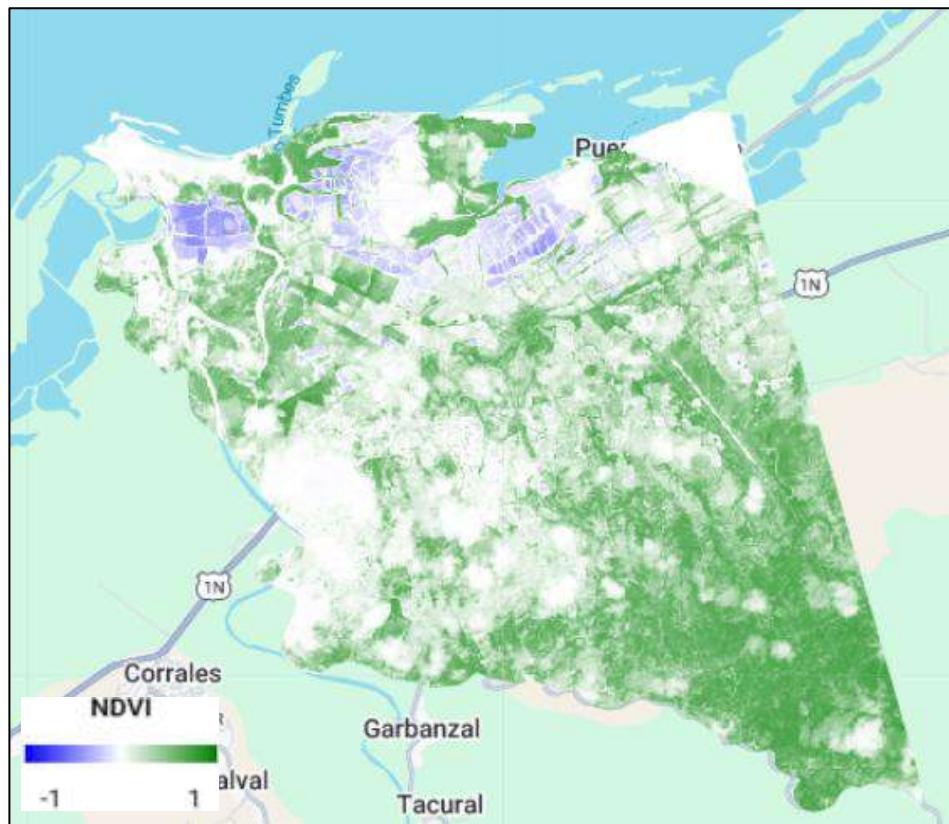
Figura 25: Índice espectral en Pleiades

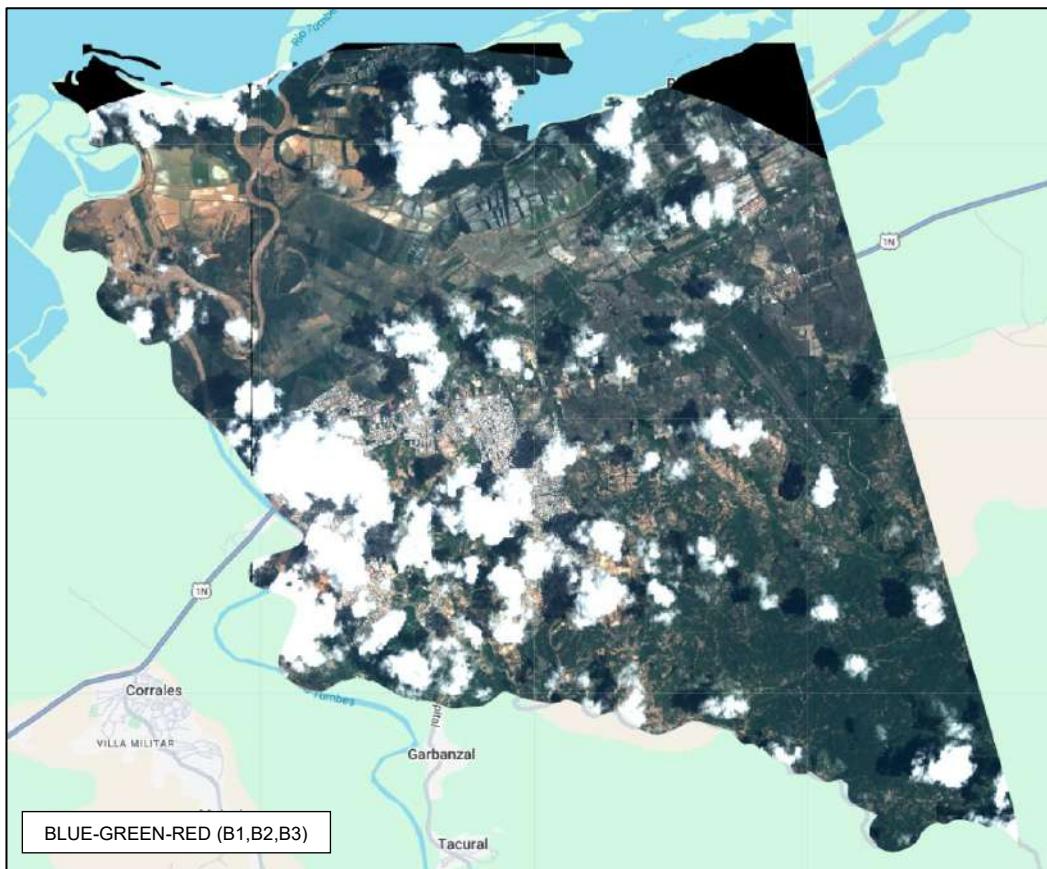
Con respecto a la combinación de bandas, se generaron dos composiciones destinadas a facilitar la discriminación de la vegetación, el suelo y la identificación de zonas inundadas. La primera combinación Blue-Green-Red (B1-B2-B3, color verdadero) ofrece una representación natural del territorio, donde los elementos mantienen colores similares a los percibidos por el ojo humano. En esta visualización, la vegetación se aprecia en tonos verdes, las áreas urbanas en matices grises y los cuerpos de agua en colores oscuros o marrones, asociados a la presencia de sedimentos. Su carácter intuitivo la convierte en una herramienta útil para la interpretación inicial y la contextualización espacial de las zonas afectadas.

Figura 26: Combinación de bandas B1, B2, B3

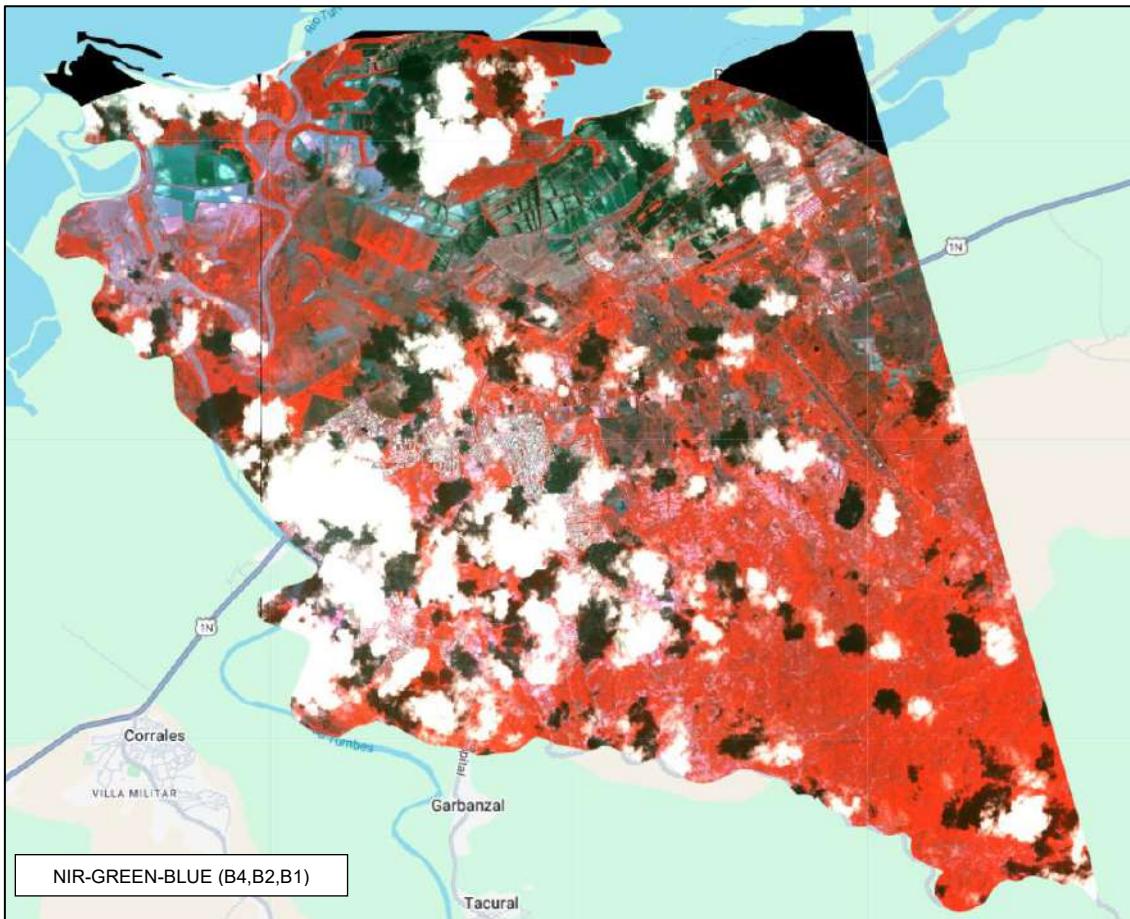
Por otro lado, la combinación NIR-Green-Blue (B4-B2-B1, falso color) permitió resaltar de manera más clara las zonas cubiertas por agua, las cuales se manifestaron en tonalidades azuladas, verdosas o moradas, facilitando su contraste respecto a otras coberturas. Esta composición fue particularmente útil para la identificación de áreas anegadas, ya que mejora la diferenciación entre cuerpos de agua, vegetación y suelo desnudo en comparación con la visualización en color verdadero.

Figura 27: Combinación de bandas B4, B2, B1

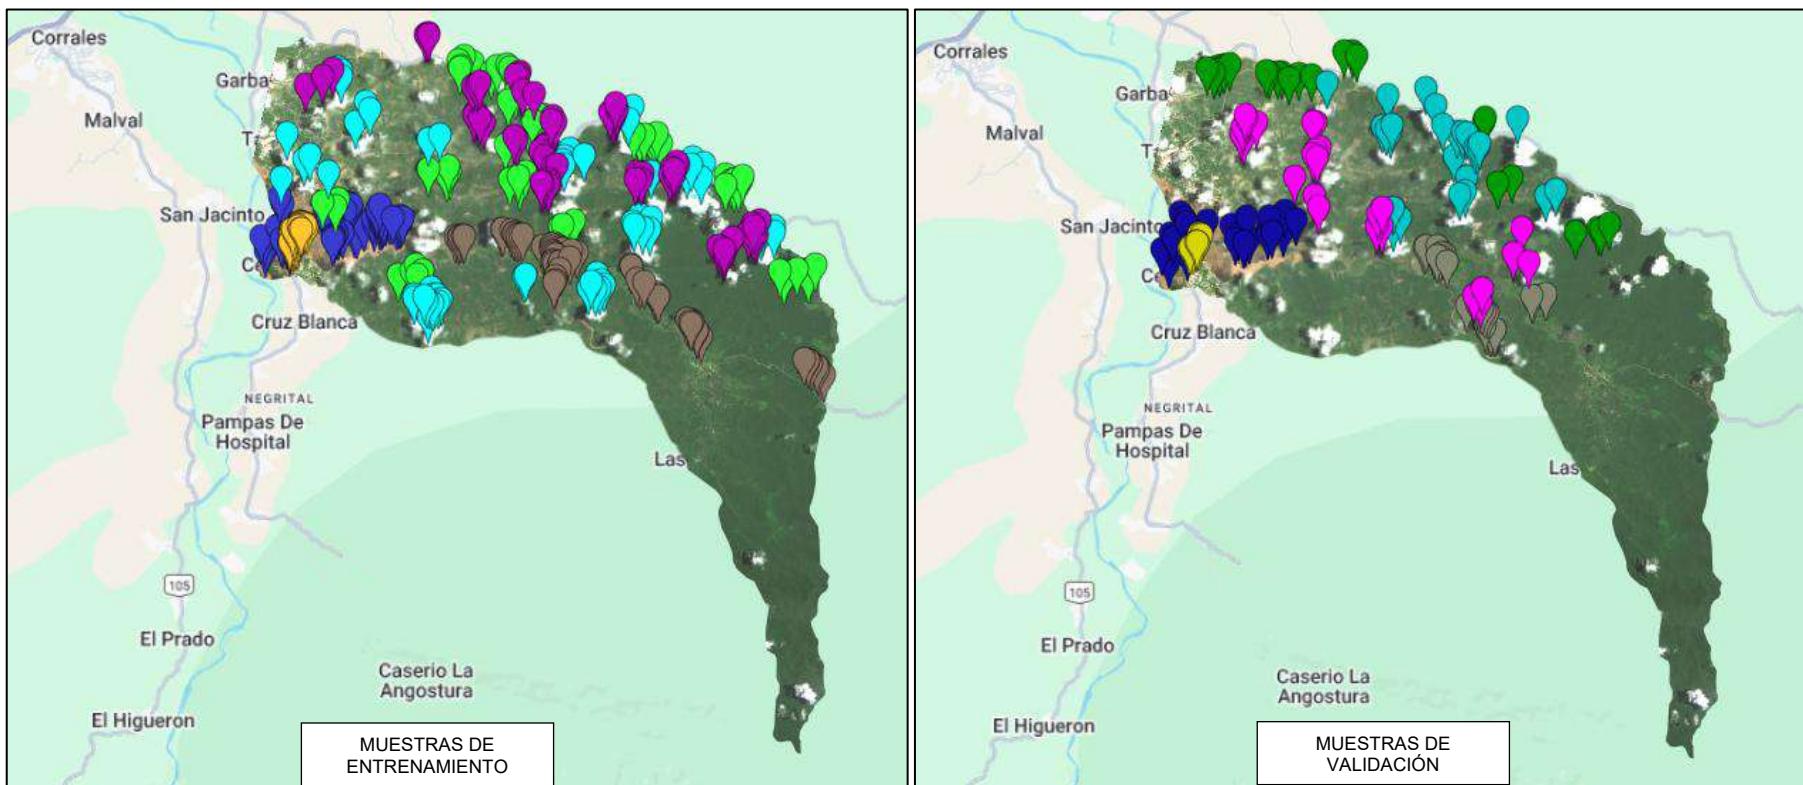
Figura 30: Muestras de entrenamiento y validación

Nota. Las etiquetas de colores sobre la imagen satelital representan las muestras de entrenamiento y validación generadas y superpuestas en la plataforma de Google Earth Engine (GEE).

Las muestras se dividieron en una proporción de 70 % para el entrenamiento y 30 % para la validación. Esta partición busca asegurar que el modelo disponga de suficiente información para aprender las características espectrales de cada clase y, al mismo tiempo, contar con datos independientes para evaluar su rendimiento y evitar sobreajuste.
