Detección y mapeo de áreas inundadas durante la temporada de lluvias en el departamento de Tumbes

Periodo: febrero y marzo del 2025

Finalidad: Disponer de información confiable que contribuya a la toma de decisiones para la gestión reactiva del riesgo de desastres.

Dirección de Preparación

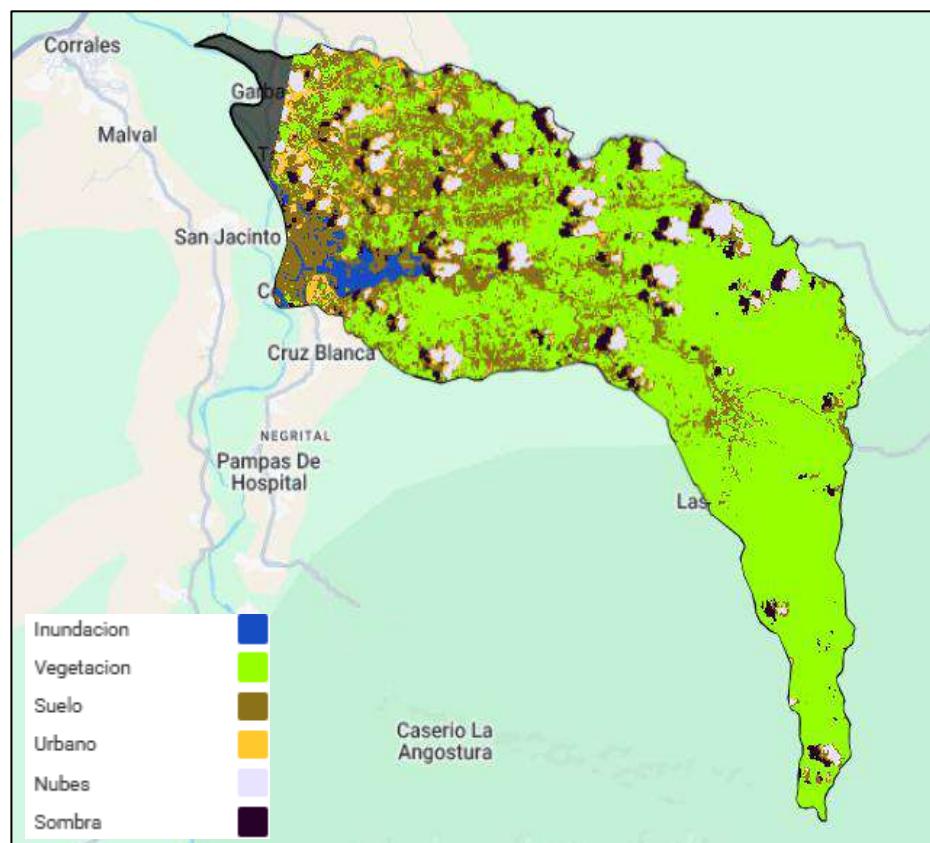
Figura 31: Resultado de clasificación con el algoritmo RandomForest

Identificaron daños en la superficie agrícola durante febrero y marzo de 2025. En esta fase, el algoritmo evaluó cada píxel y le asignó la categoría más probable según su firma espectral, utilizando como insumos las bandas seleccionadas y los índices previamente calculados. Gracias a este procedimiento fue posible diferenciar con mayor precisión coberturas que a simple vista resultan similares y delimitar de manera más confiable las zonas afectadas por las inundaciones.

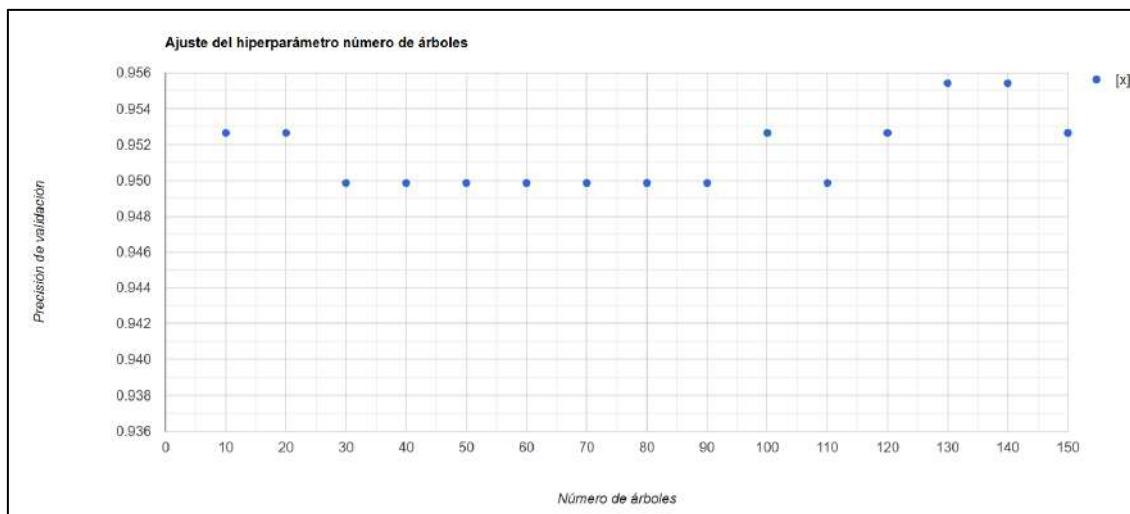
Figura 33: Ajuste del hiperparámetro Número de árboles

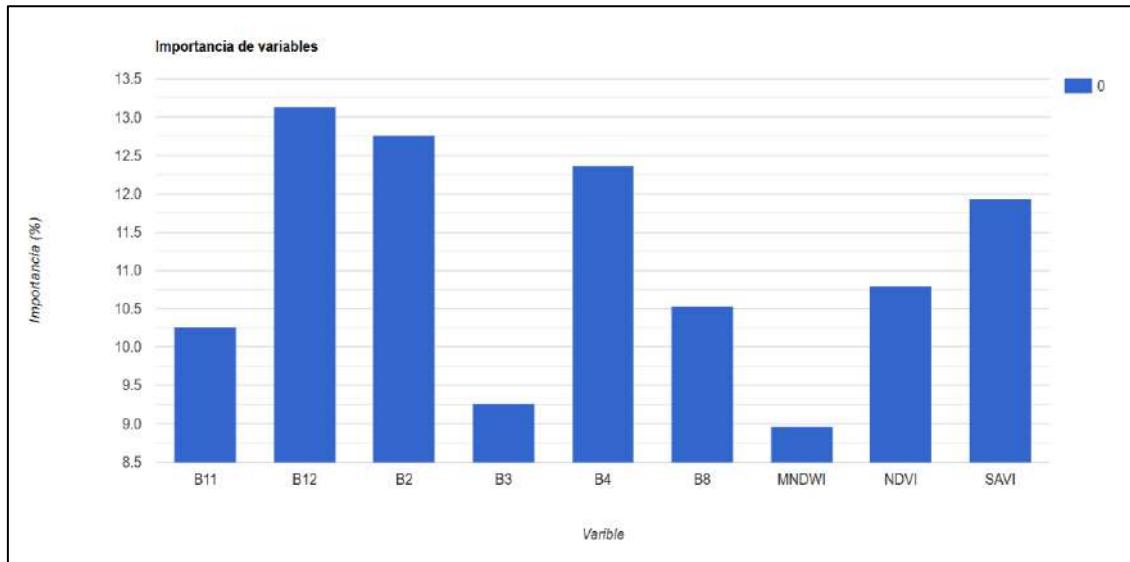
Posteriormente, se analizó la importancia relativa de las variables utilizadas en el entrenamiento, a fin de identificar qué bandas espectrales e índices contribuyen en mayor o menor medida a la discriminación de las clases. Además, esta evaluación permite cuantificar la contribución porcentual de cada variable al proceso de clasificación, facilitando la selección de aquellas con mayor capacidad discriminante. Los resultados se pueden visualizar en un gráfico de barras, que sirvió como referencia para confirmar la relevancia de las combinaciones de bandas e índices empleadas en la detección de áreas inundadas.

Figura 34: Evaluación de importancia de variables

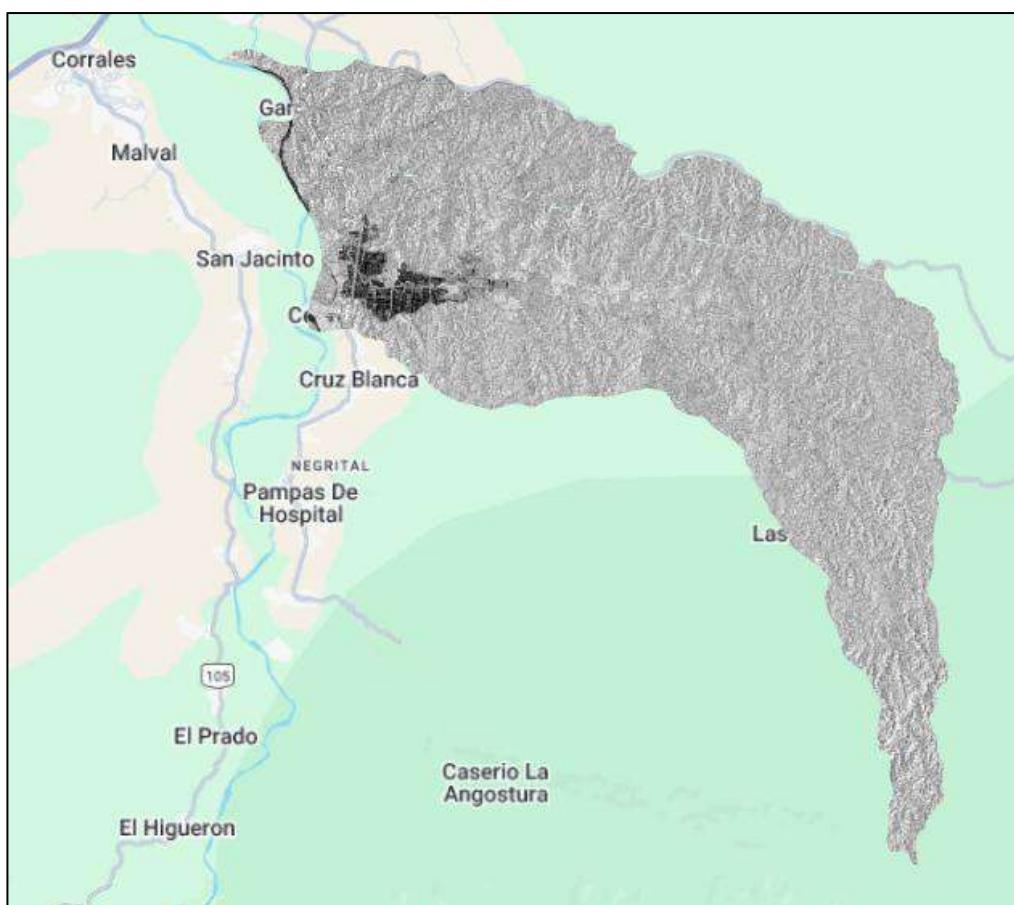
Figura 35: Canal de polarización VV

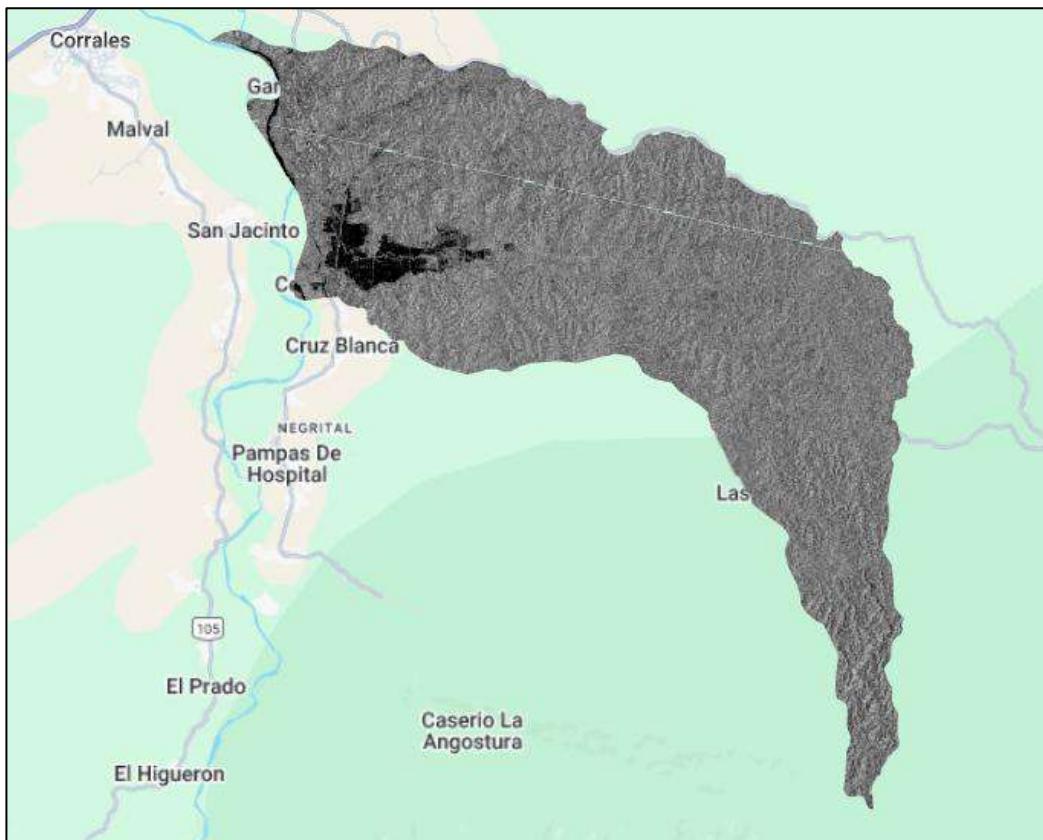
Figura 36: Canal de polarización VH

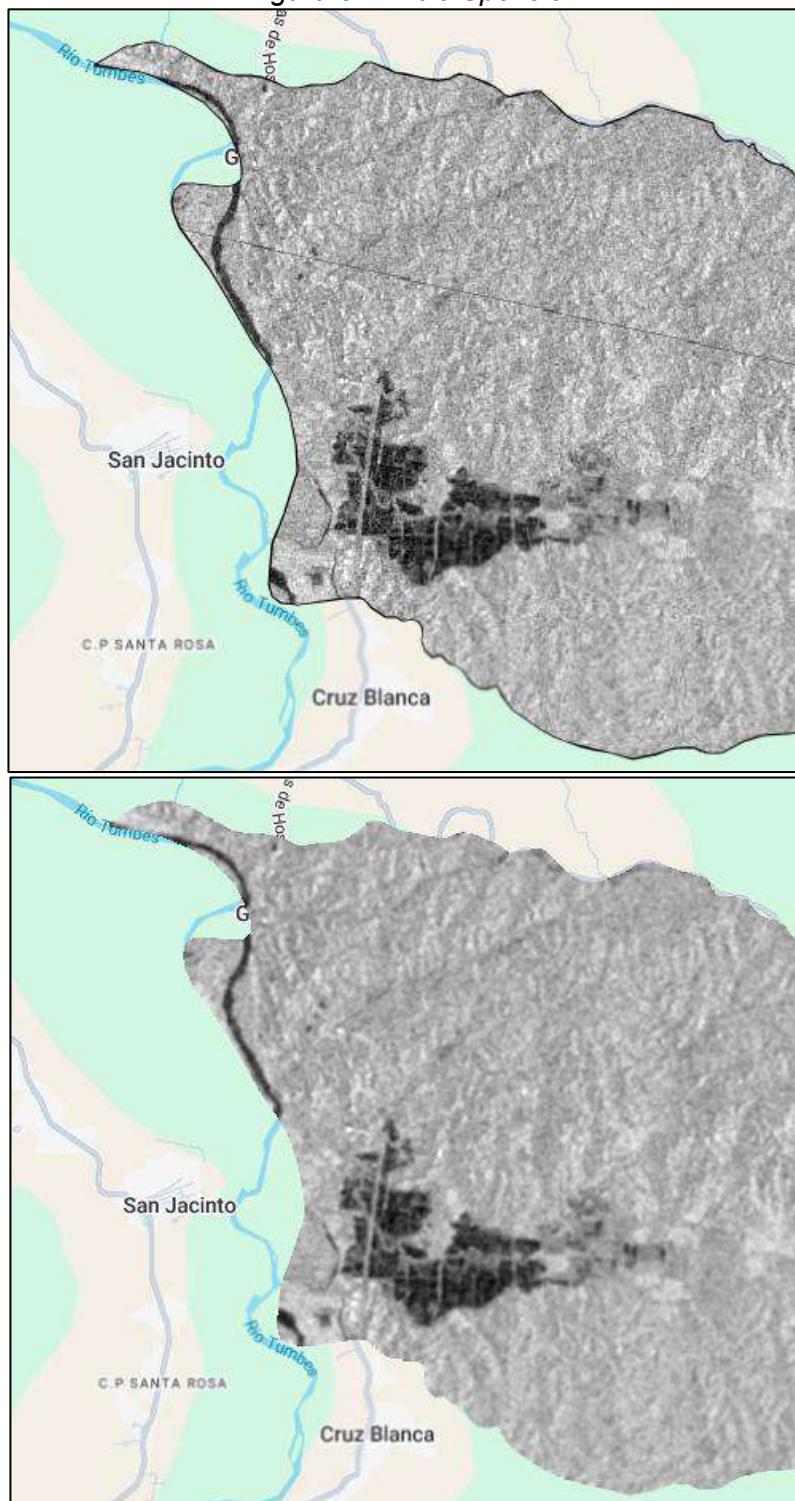
Figura 37: Filtro Speckle

Nota. Las tonalidades negras indican presencia de agua, comparada antes y después de aplicar el filtro Speckle.

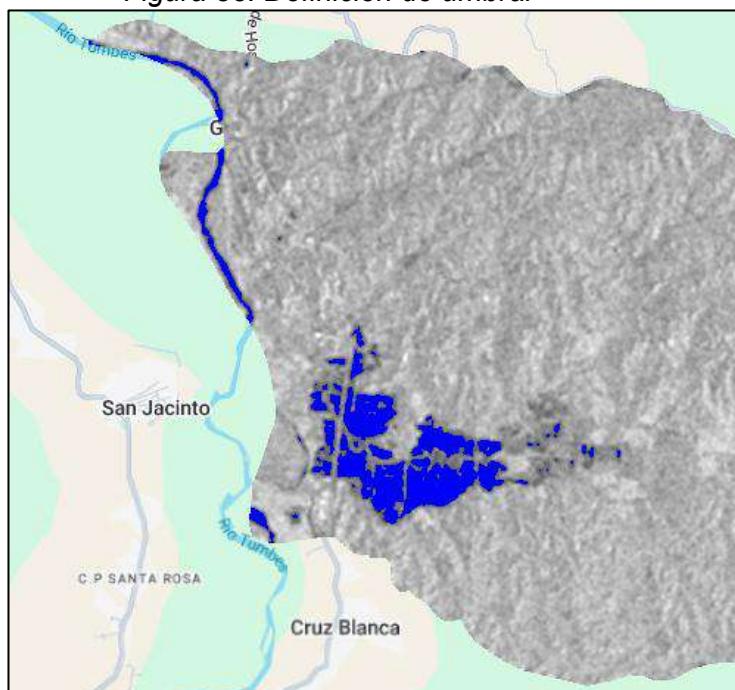
Figura 38: Definición de umbral

Nota. En color azul se observan las áreas clasificadas con presencia de agua según el umbral de retrodispersión.

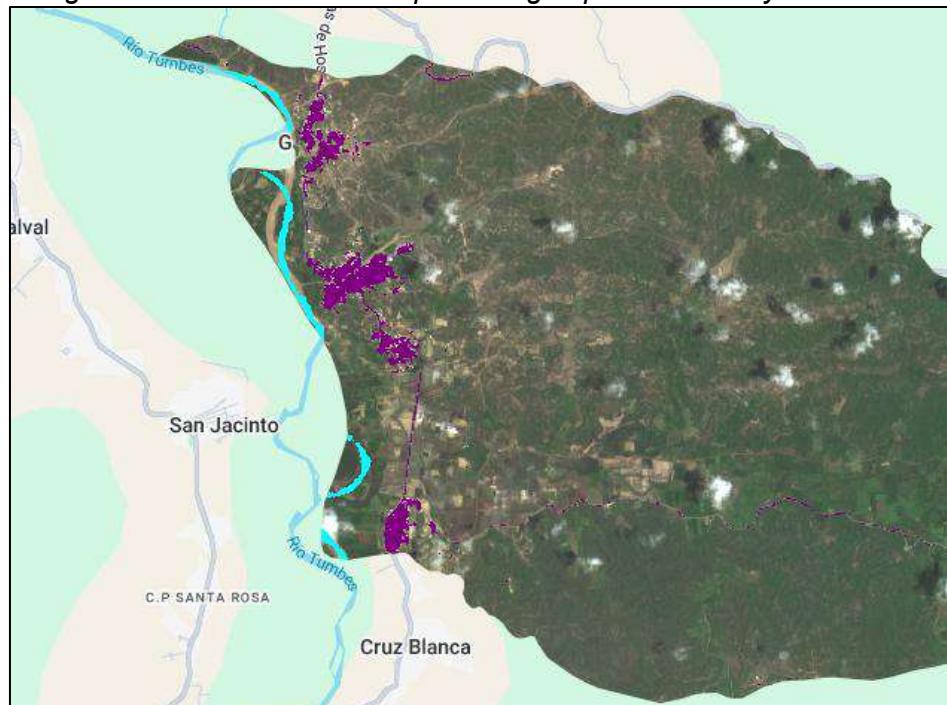
Figura 40: Máscaras de cuerpos de agua permanentes y área urbana

Nota. Las áreas en color morado corresponden al casco urbano, mientras que las áreas en color celeste representan cuerpos de agua permanentes.

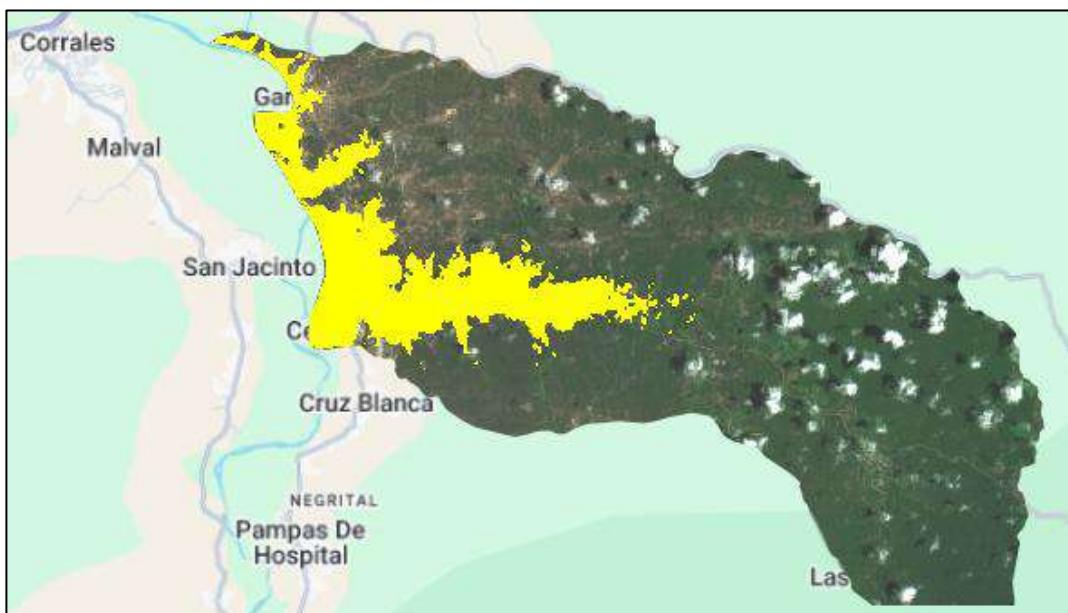
Figura 41: Filtro topográfico

Nota. Las áreas en color amarillo representan el resultado de la aplicación del filtro topográfico.

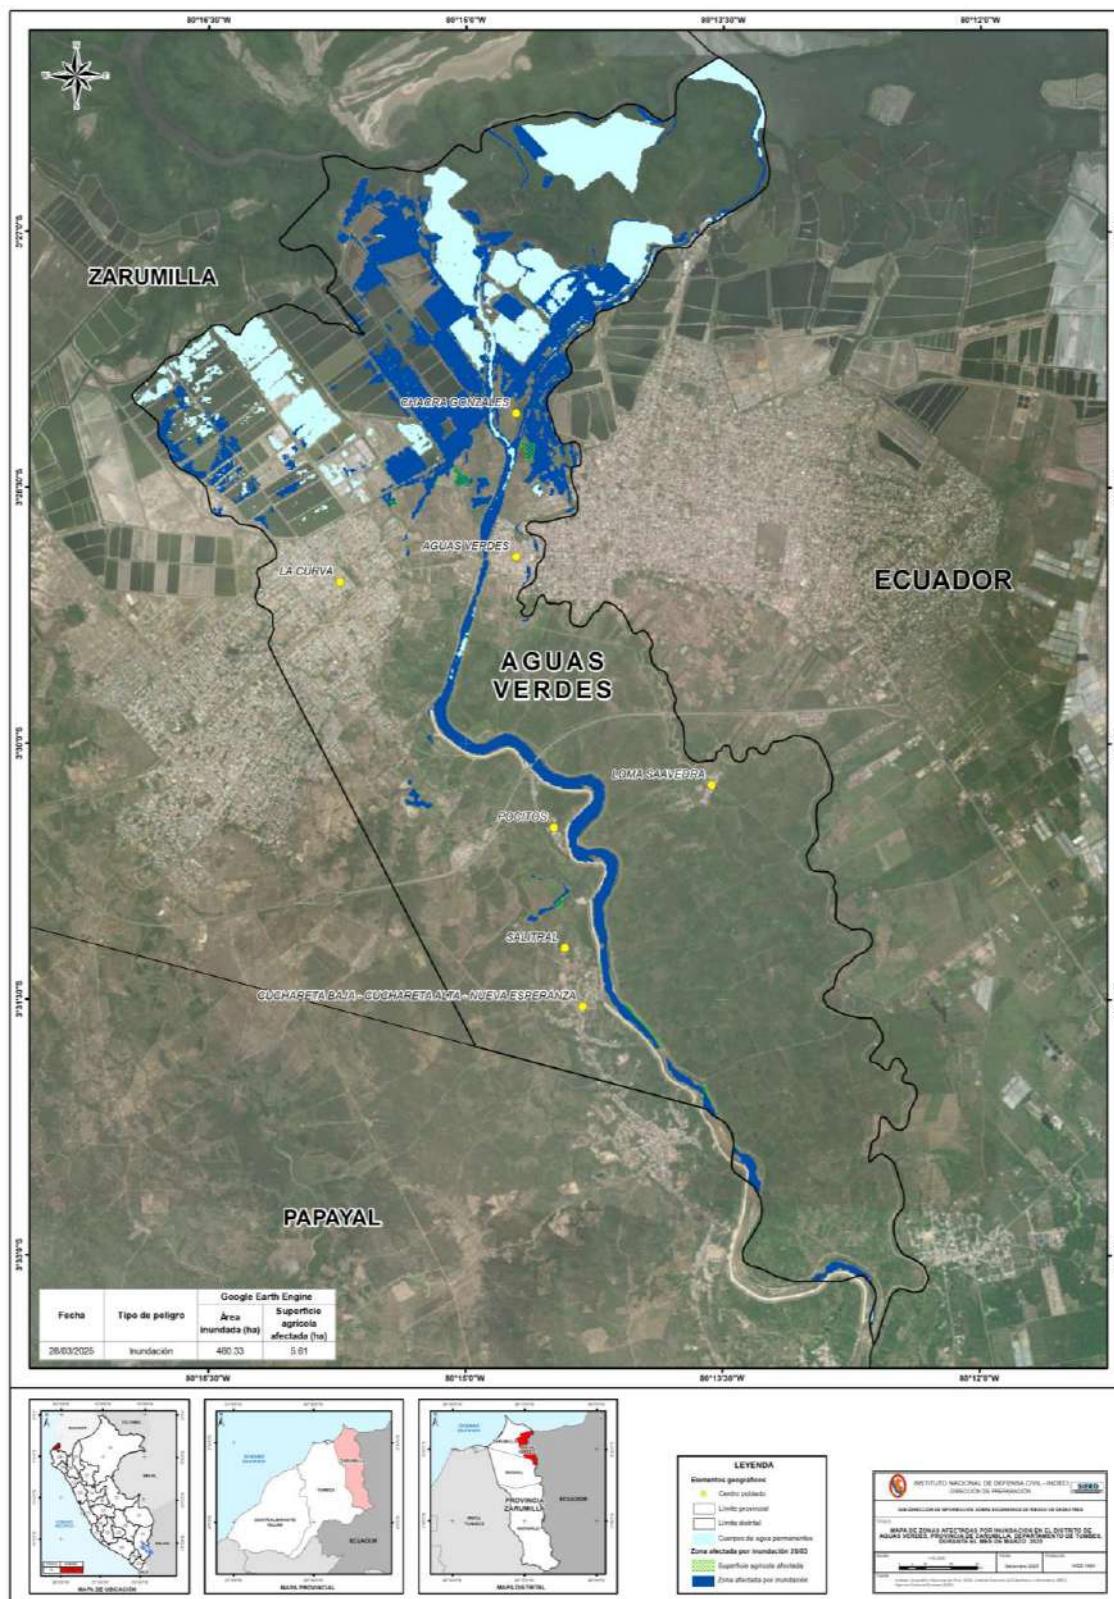
Figura 46: Mapa de zonas afectadas por inundación en el distrito de Aguas Verdes en el mes de marzo del 2025

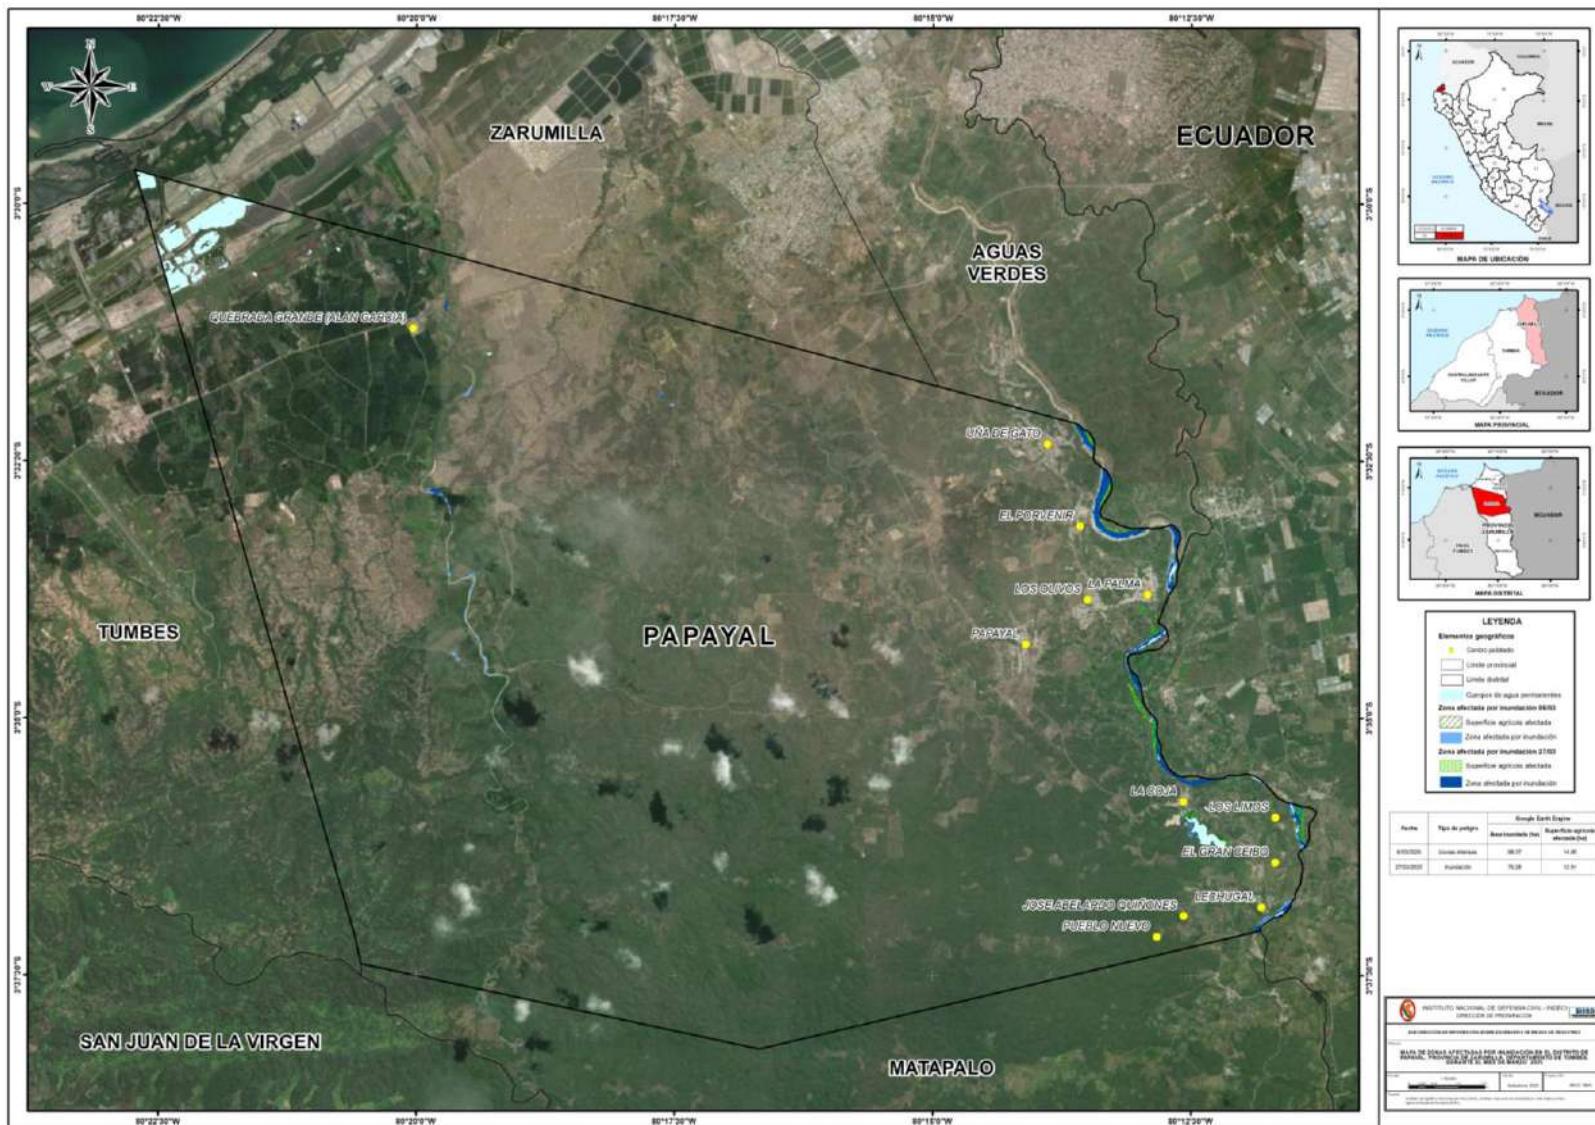
Figura 48: Mapa de zonas afectadas por inundación en el distrito de Papayal en el mes de marzo del 2025

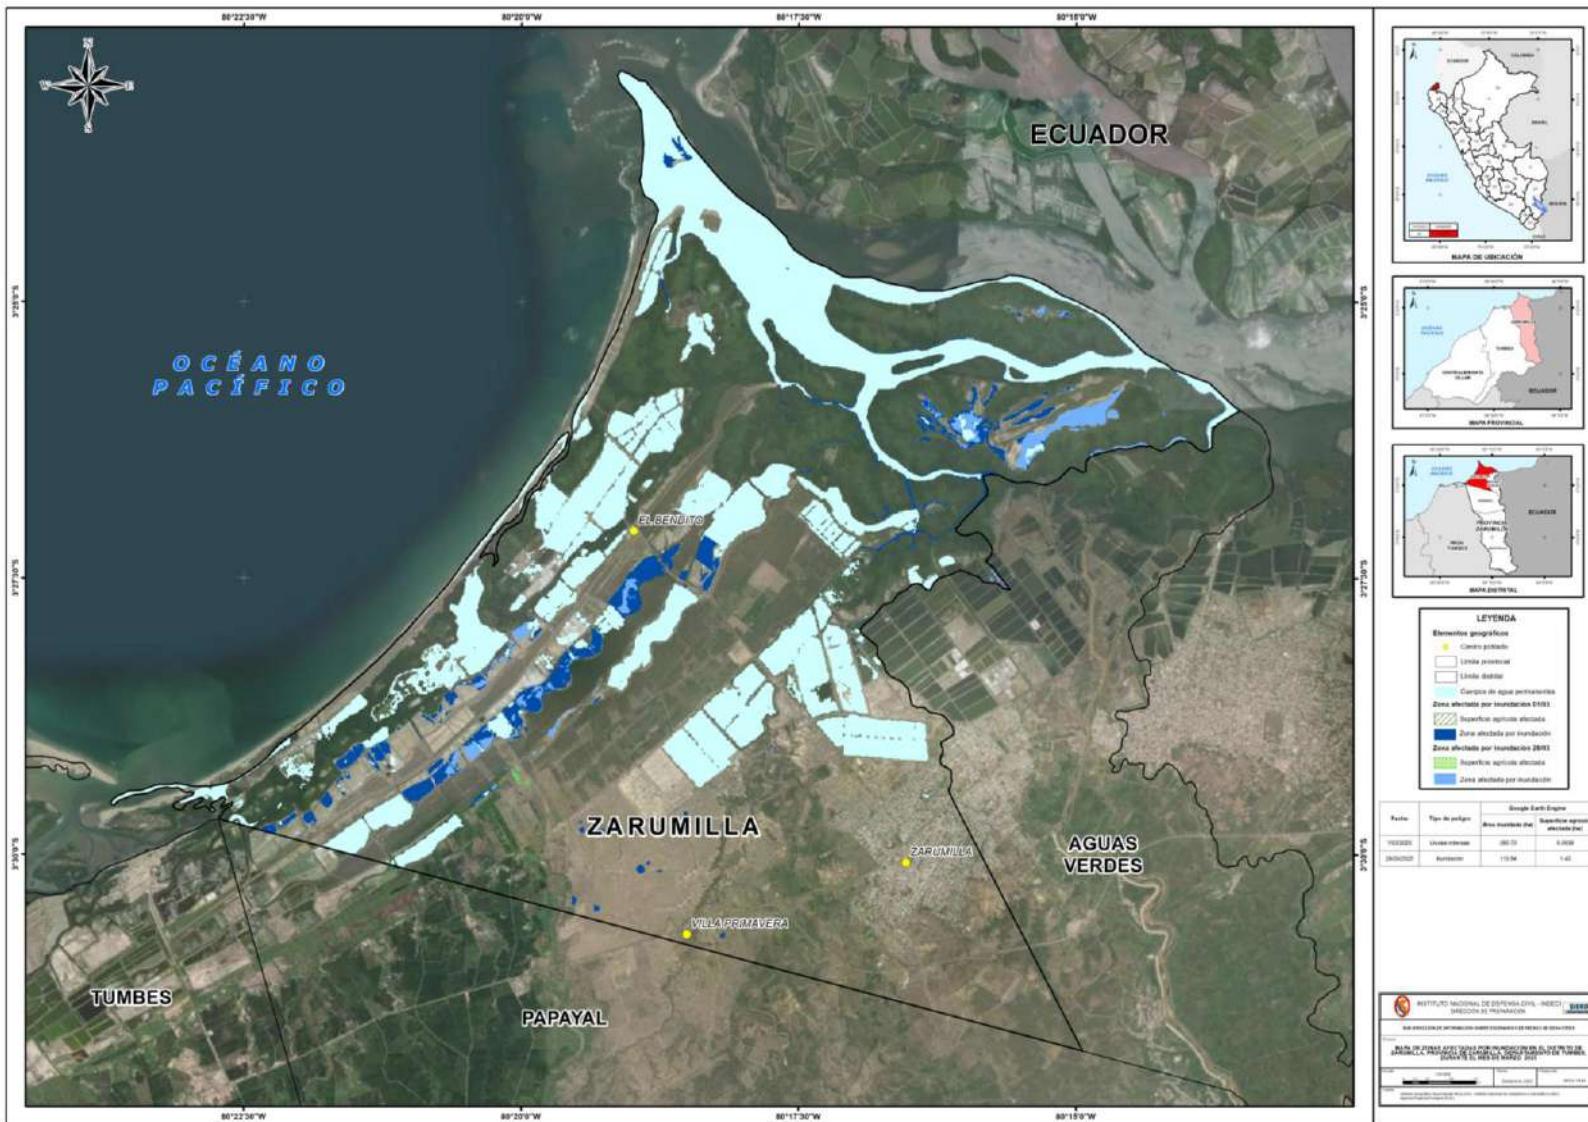
Figura 52: Mapa de zonas afectadas por inundación en el distrito de Zarumilla en el mes de marzo del 2025

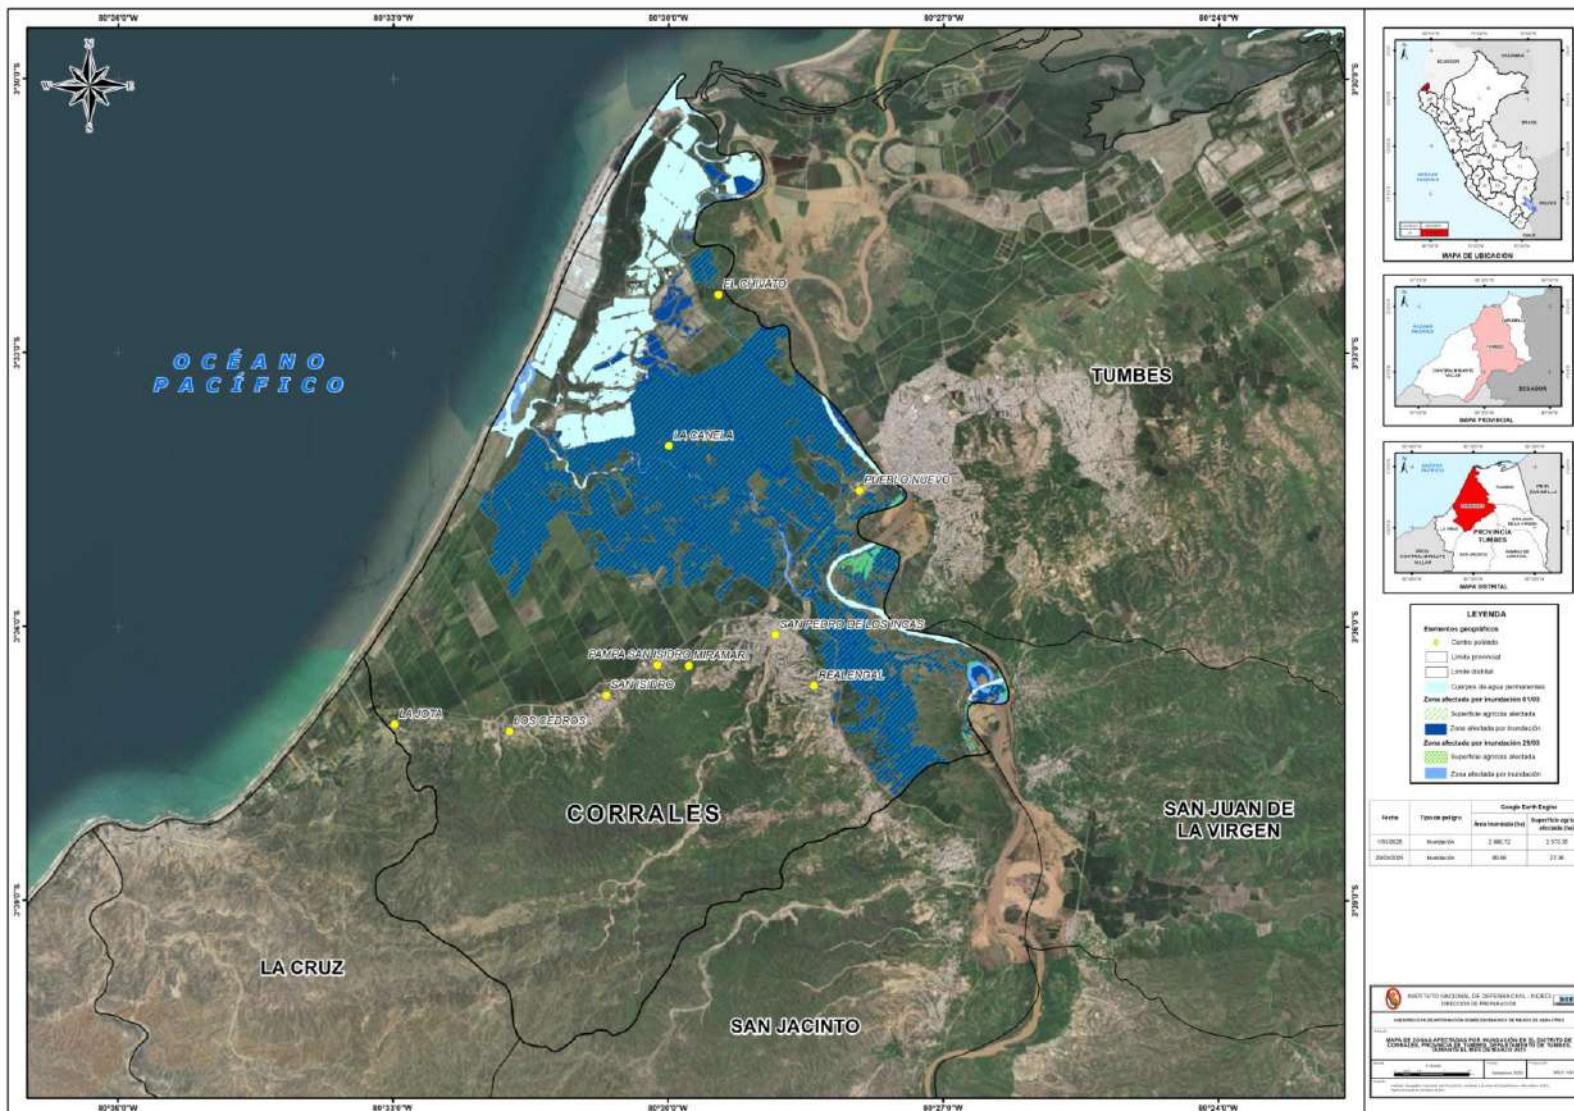
Figura 55: Mapa de zonas afectadas por inundación en el distrito de Corrales en el mes de marzo del 2025

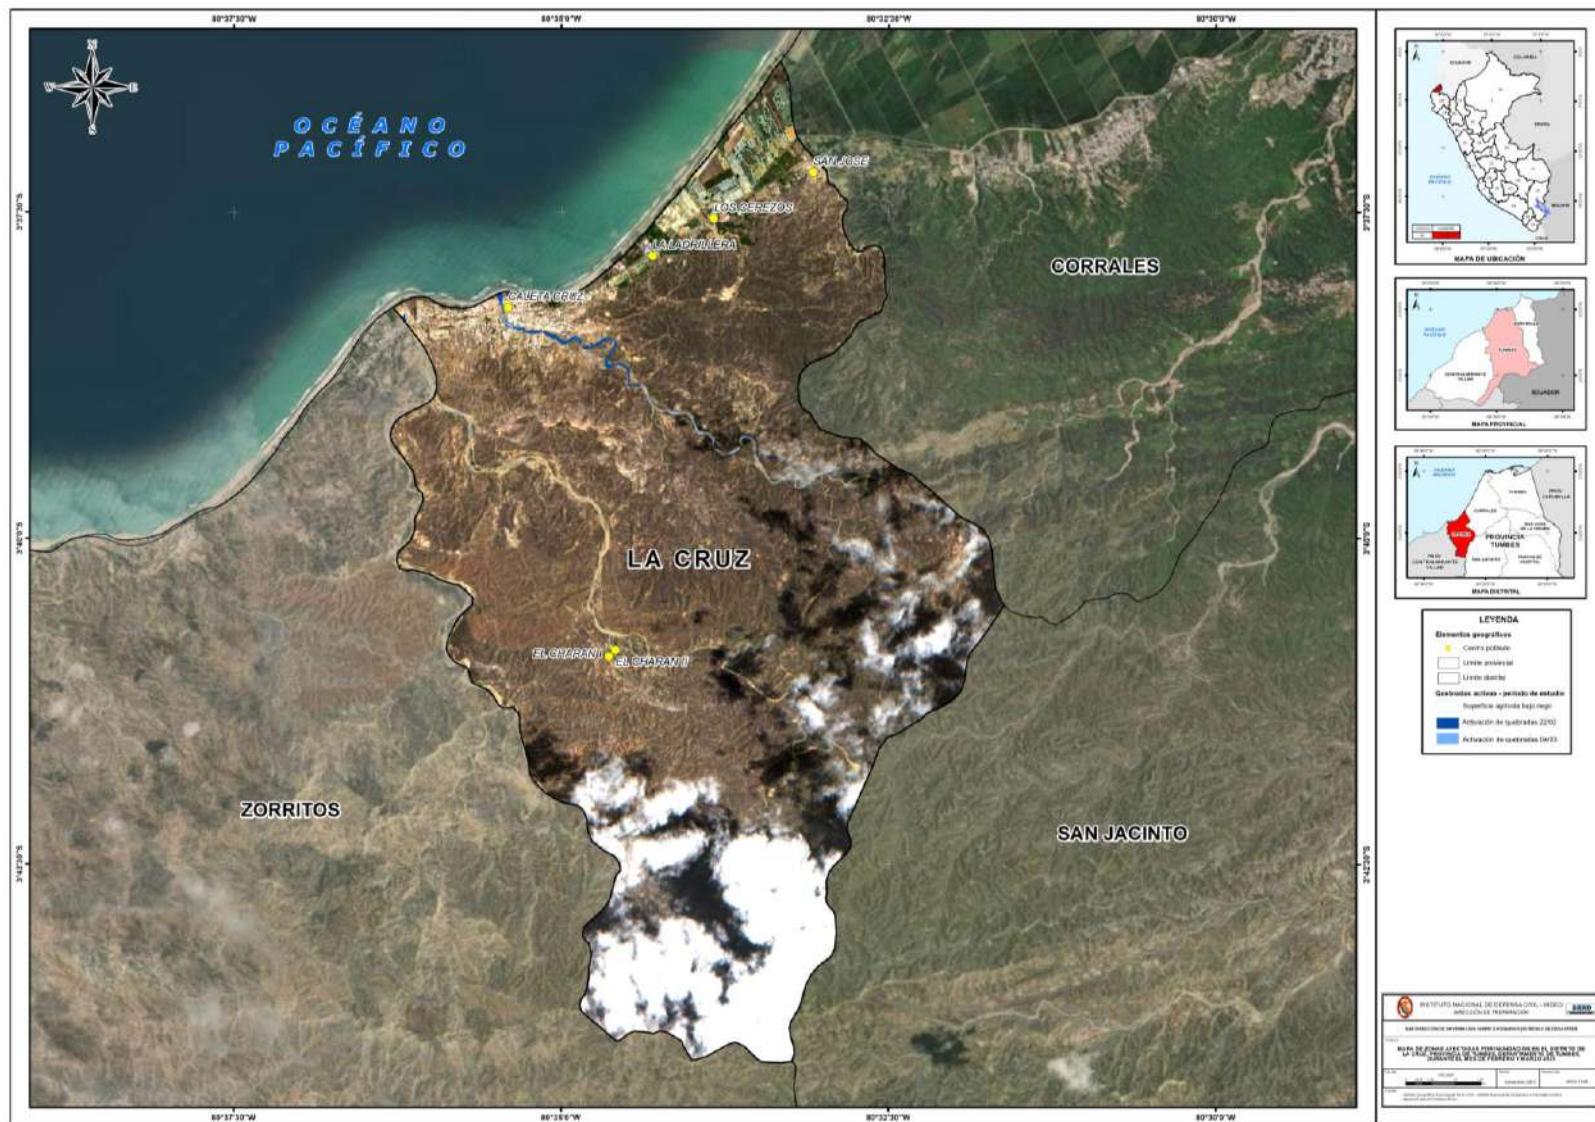
Figura 57: Mapa de zonas afectadas por inundación en el distrito de La Cruz en el mes de marzo del 2025

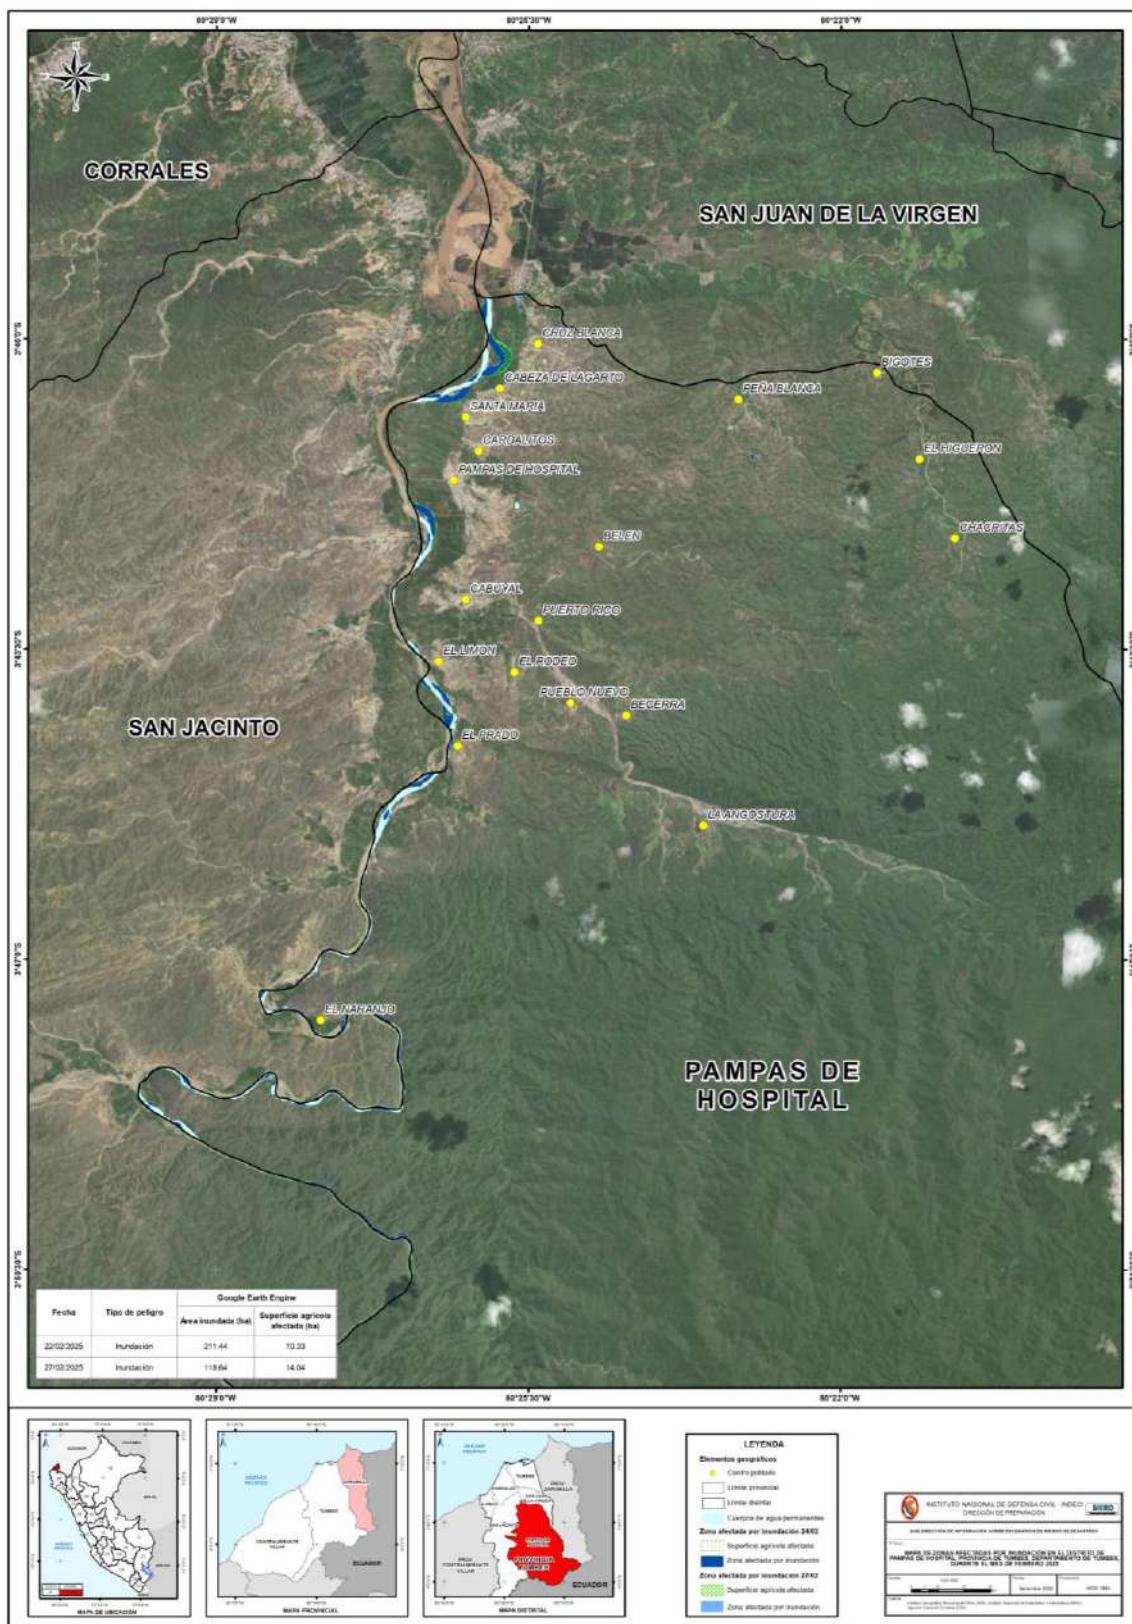
Figura 59: Mapa de zonas afectadas por inundación en el distrito de Pampas de Hospital en el mes de febrero del 2025

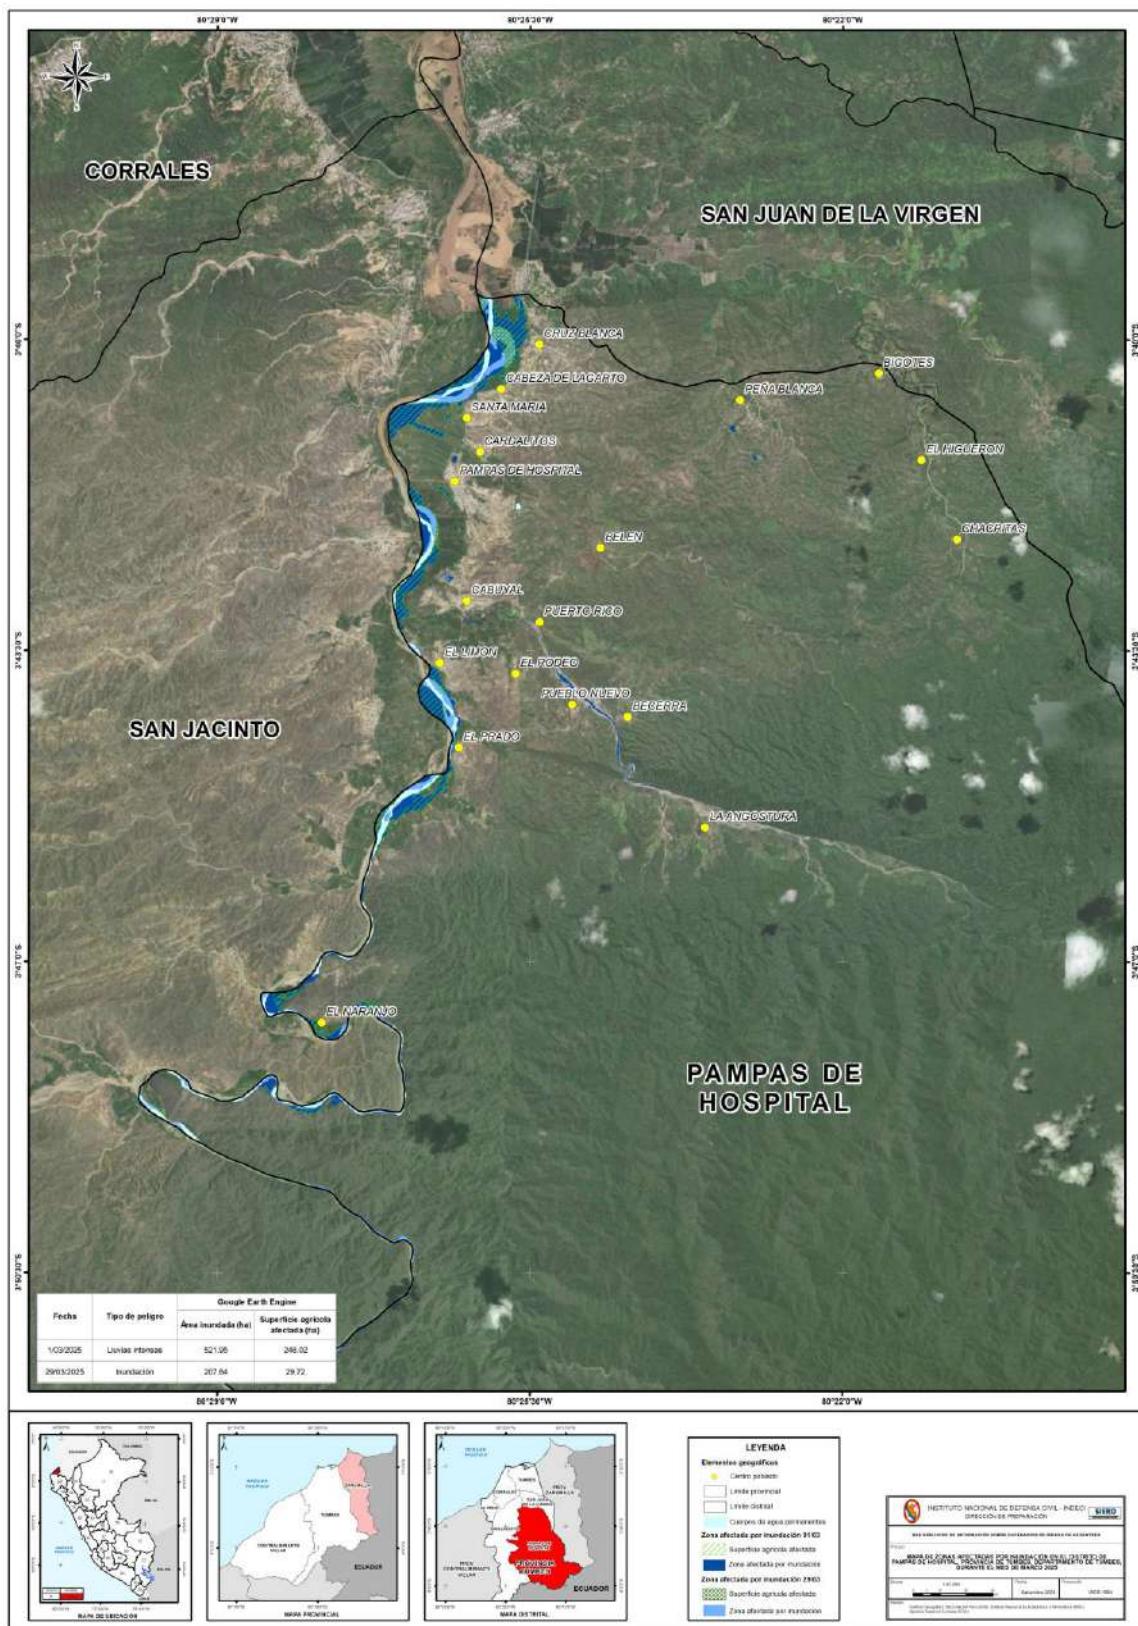
Figura 60: Mapa de zonas afectadas por inundación en el distrito de Pampas de Hospital en el mes de marzo del 2025

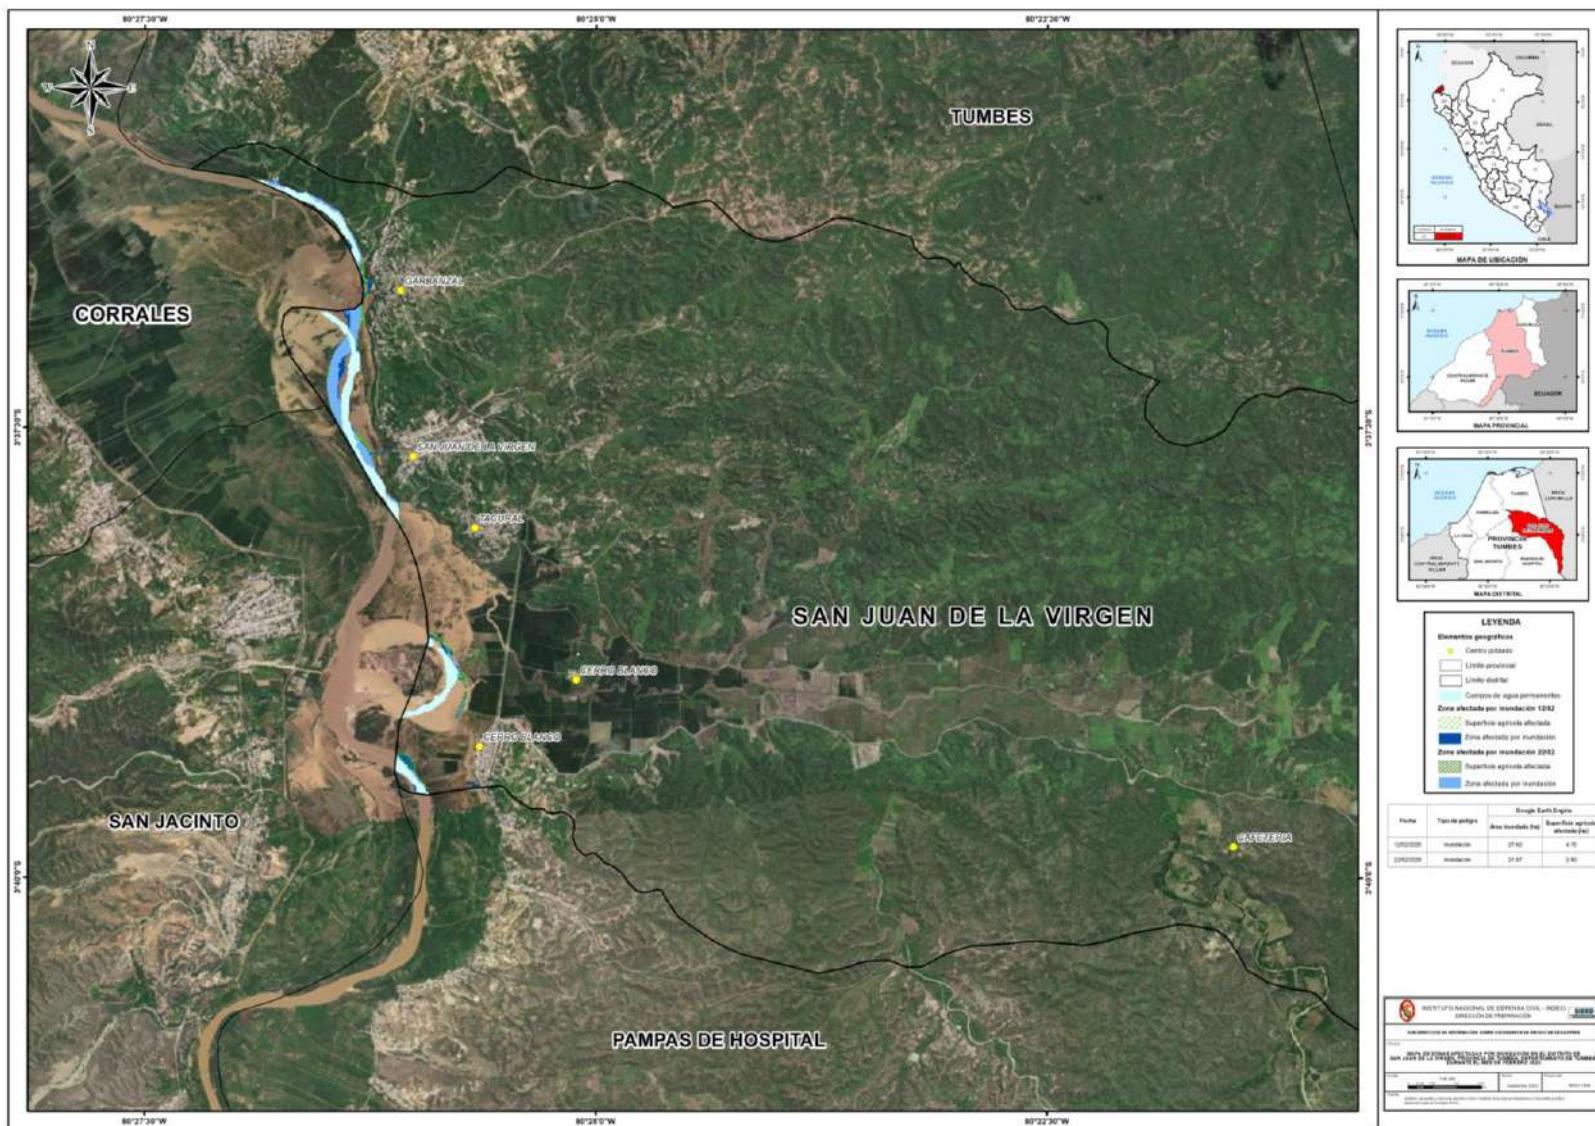
Figura 65: Mapa de zonas afectadas por inundación en el distrito de San Juan de la Virgen en el mes de febrero del 2025
