Detección y mapeo de áreas inundadas durante la temporada de lluvias en el departamento de Tumbes

Periodo: febrero y marzo del 2025

Finalidad: Disponer de información confiable que contribuya a la toma de decisiones para la gestión reactiva del riesgo de desastres.

Dirección de Preparación

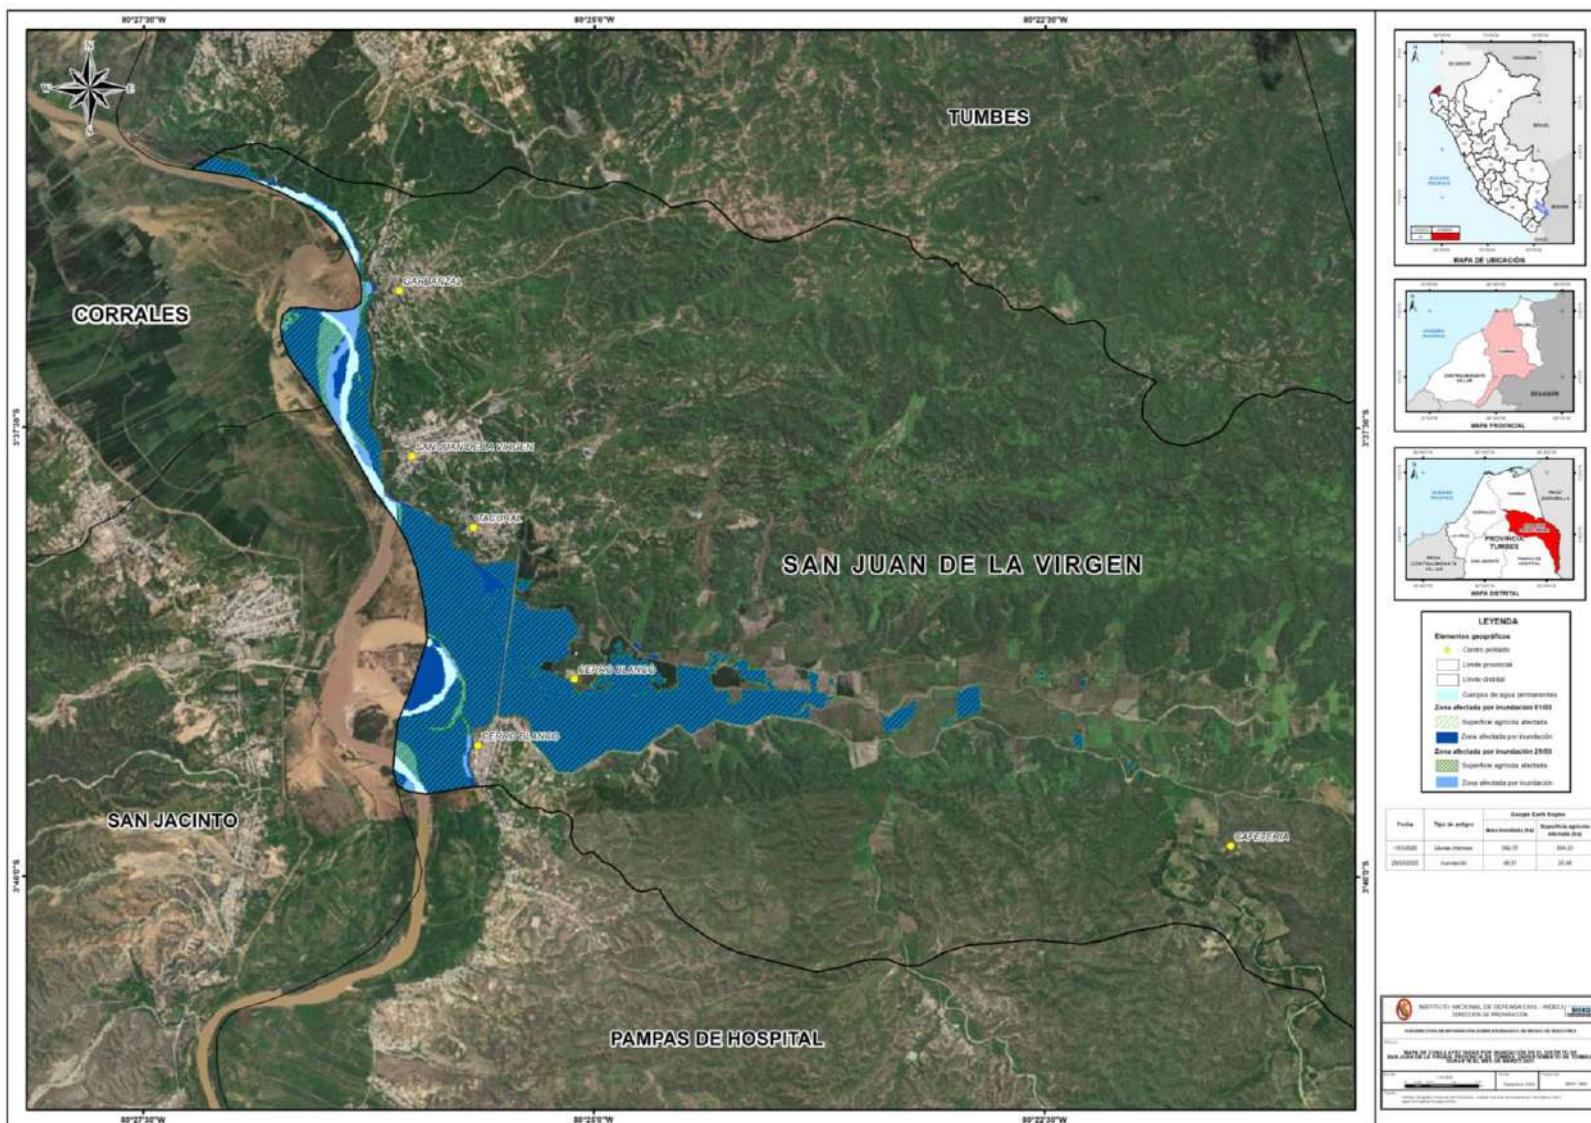
Figura 66: Mapa de zonas afectadas por inundación en el distrito de San Juan de la Virgen en el mes de marzo del 2025

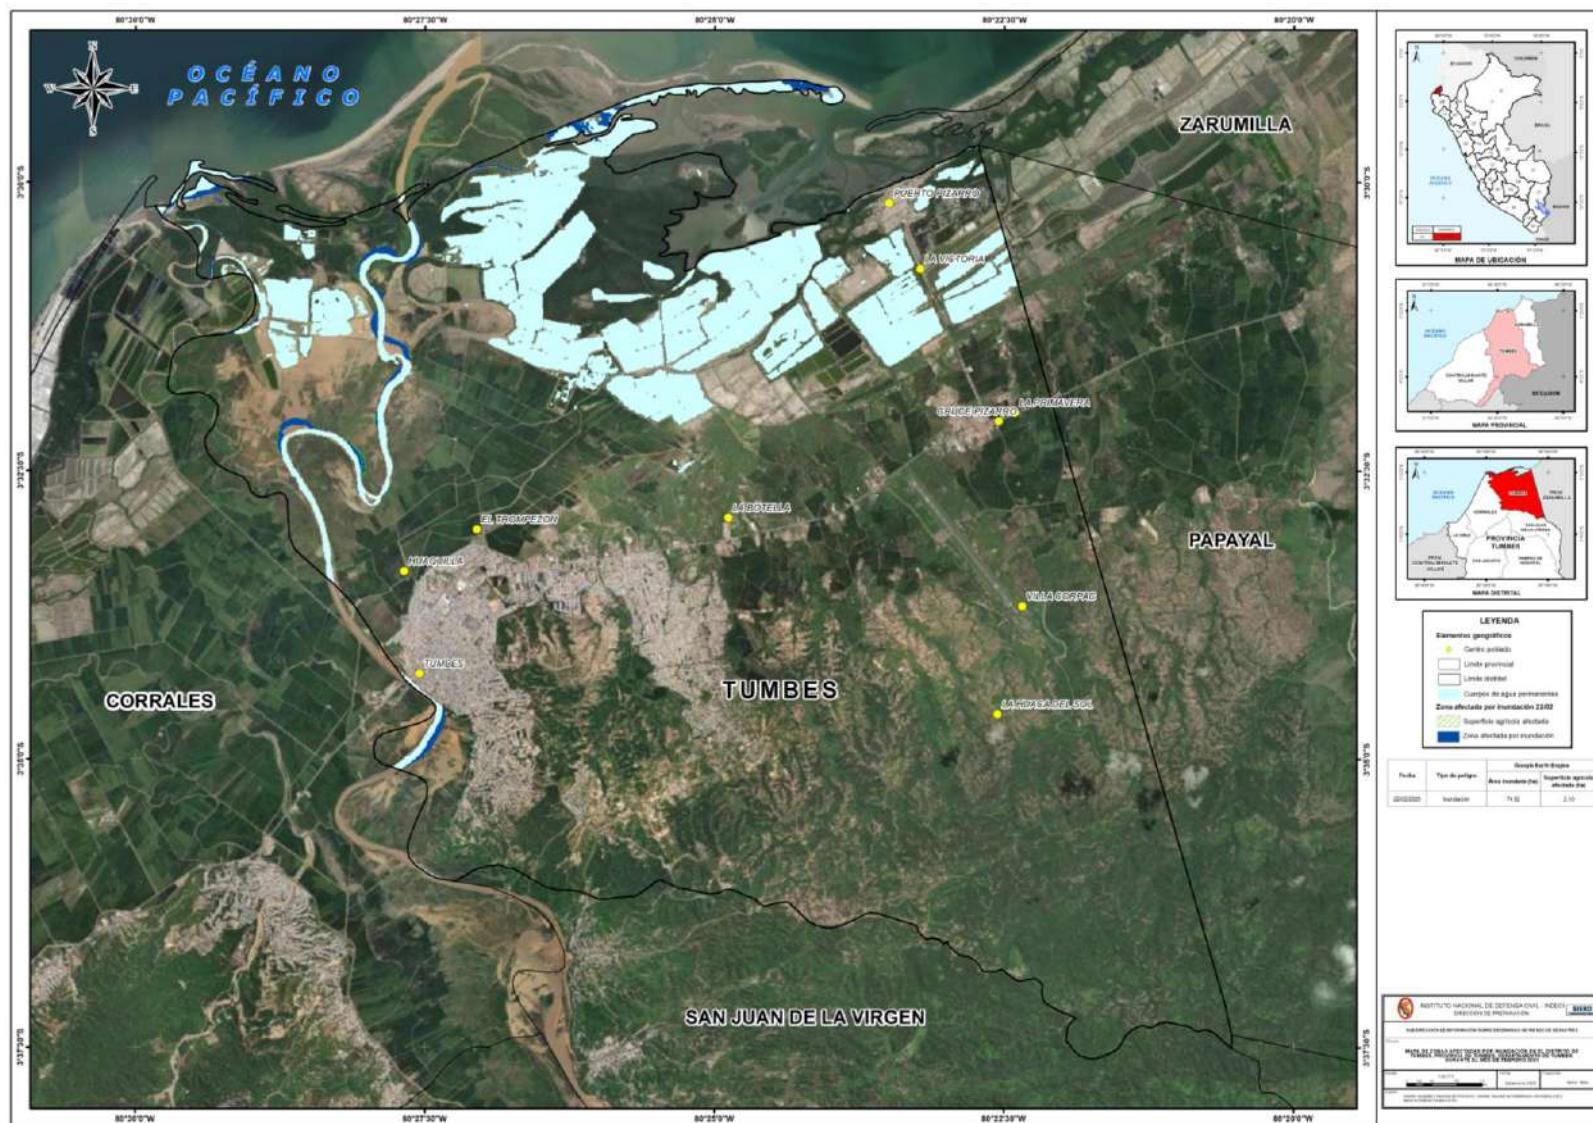
Figura 68: Mapa de zonas afectadas por inundación en el distrito de Tumbes en el mes de febrero del 2025

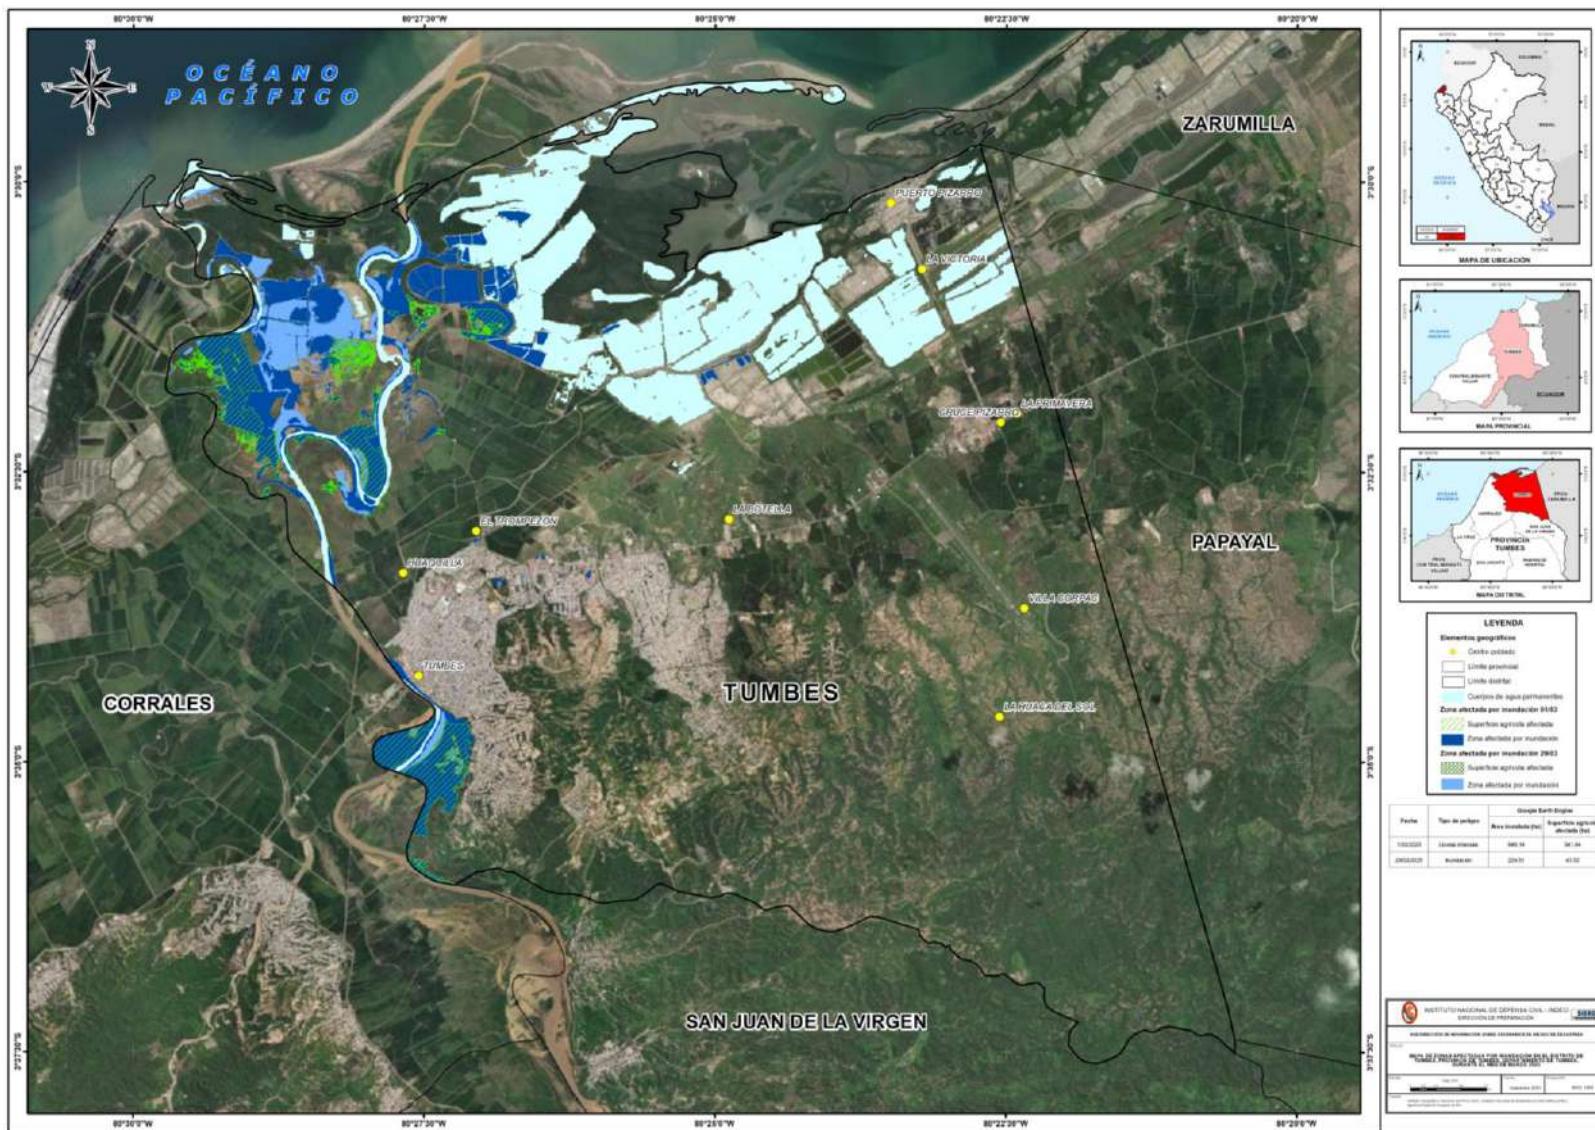
Figura 69: Mapa de zonas afectadas por inundación en el distrito de Tumbes en el mes de marzo del 2025
