**ESTUDIO DE EVALUACIÓN DEL RIESGO DE DESASTRES  
POR REMOCIÓN EN MASA EN EL SECTOR BATAN,  
DISTRITO DE PICOTA, PROVINCIA DE PICOTA,  
DEPARTAMENTO DE SAN MARTÍN**

Picota, Octubre 2025

## ESTUDIO DE EVALUACIÓN DEL RIESGO DE DESASTRES POR REMOCIÓN EN MASA EN EL SECTOR BATAN, DISTRITO DE PICOTA, PROVINCIA DE PICOTA, DEPARTAMENTO DE SAN MARTÍN 2025

### EQUIPO TÉCNICO GRD DE LA EPS EMAPA SAN MARTÍN S.A.

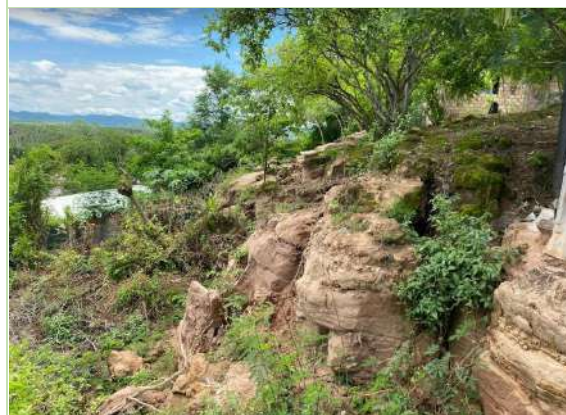
**Foto N° 17:** Rocas propensas a caer ladera abajo

Sector Pumahuasi, manifestaciones de grietas de 1.5m de abertura, con afectación a viviendas.

El presente informe técnico corresponde a la evaluación de peligros geológicos por movimientos en masa tipo derrumbe de rocas, que afecta parte del sector Pumahuasi, ubicado en la margen izquierda del río Huallaga, distrito y provincia de Picota, departamento de San Martín. El evento se encuentra condicionado por el fracturamiento del macizo rocoso y la pendiente pronunciada del terreno, y fue desencadenado por excavaciones antrópicas en la base de la ladera. La zona de arranque presenta una longitud de aproximadamente 50m, afectando un área de 302m<sup>2</sup> y movilizándolo un volumen estimado de 1,200m<sup>3</sup>.

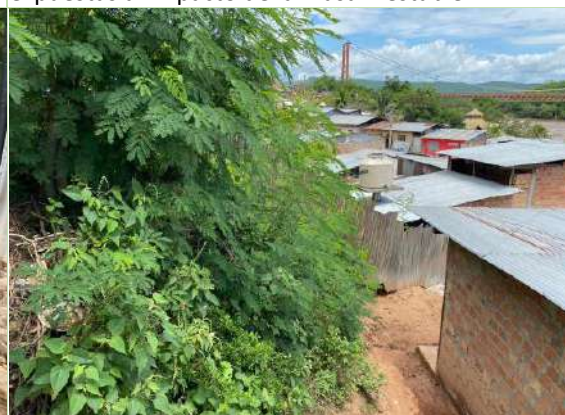
**Foto N° 18:** Viviendas en la parte baja de la ladera, expuestas al impacto de la masa inestable

Sector Pumahuasi, afectación de 10 viviendas: 6 en la parte baja y 5 en la parte alta de la ladera.

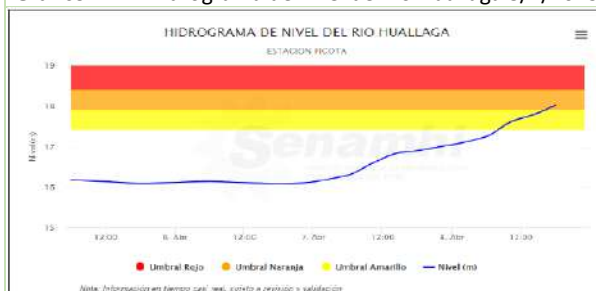
**Gráfico N° 4:** Hidrograma de nivel del río Huallaga 8/4/2023

| Río | Estación | Distrito | Nivel a las 18:00 h (m) | Umbral Rojo (m) |
|---|---|---|---|---|
| Huallaga | Picota | Picota | 18.02 | 18.4 |

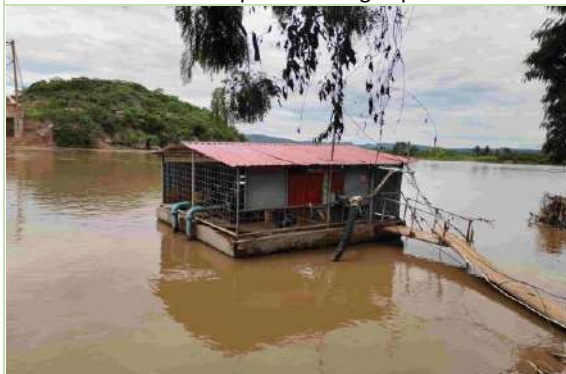
**Foto N° 19:** Captación de agua potable

Captación de agua potable, mediante sistema de bombeo con balsa flotante, conducida hasta el PTAP.

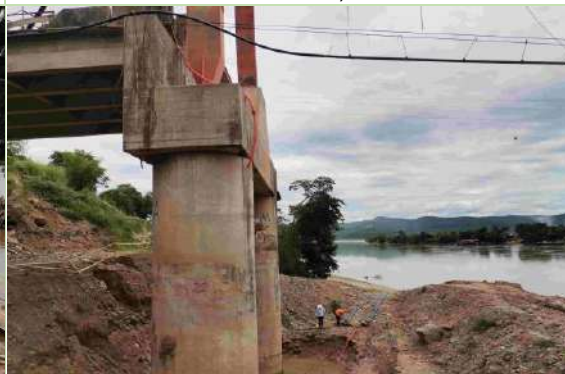
**Foto N° 20:** Puente Picota, desmantelado

El Puente Picota, en proceso de renovación (MTC 04/2025, long. 263m, inversión S/ 101 millones), presenta un avance del 4%; la línea de conducción de agua potable que cruza el río ha quedado expuesta y vulnerable.

Línea de conducción de agua potable que cruza el río Huallaga utilizando la estructura del Puente Picota como soporte. Sin embargo, dado que el puente se encuentra desmantelado y en proceso de renovación, el sistema de conducción ha quedado expuesto y vulnerable. Al retirarse el tablero y componentes del puente, la línea perdió su anclaje seguro, generando riesgo de rotura, suspensión del servicio o contaminación del agua si se ve afectada por caídas o vibraciones. Se han implementado soluciones temporales, como tendidos provisionales o soportes anclados a estructuras auxiliares, pero estos no garantizan estabilidad ante crecidas o fluctuaciones del caudal del Huallaga.

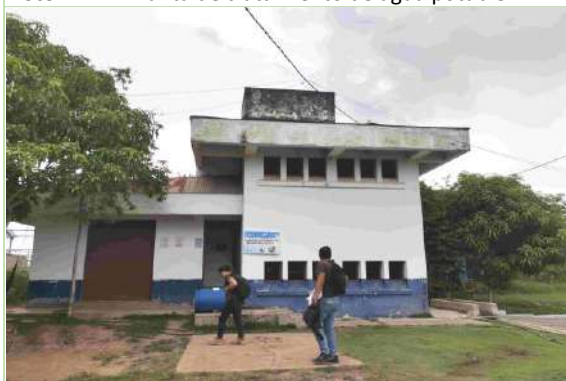
**Foto N° 21:** Planta de tratamiento de agua potable PTAP

Instalaciones del PTAP EPS EMAPA San Martín, sitio Mirador del Picaflor

La Planta de Tratamiento de Agua Potable (PTAP) de Picota, con más de 35 años de operación, evidencia deficiencias en sus procesos de potabilización debido al deterioro de la infraestructura y obsolescencia de equipos. Gran parte de las operaciones se realizan de forma manual y empírica, dado que varios sistemas de dosificación, control y medición no funcionan correctamente, afectando la eficiencia y calidad del tratamiento del agua.

La PTAP presenta antigüedad superior a 35 años, con infraestructura deteriorada, equipos obsoletos y sistemas de dosificación, control y medición parcialmente operativos, lo que genera ineficiencia en el tratamiento y riesgo de incumplimiento de los valores VMA y LMP establecidos en el D.S. N° 031-2010-SA.

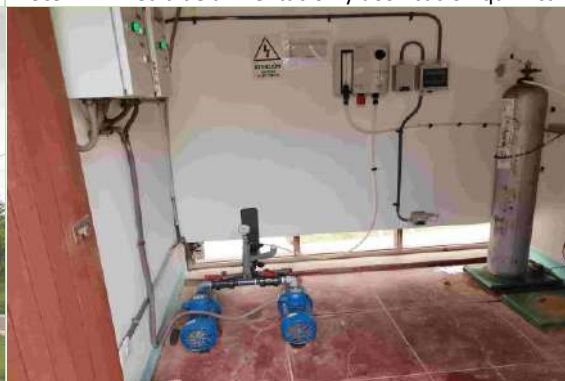
**Foto N° 22:** Sala de alimentación y dosificación química

Unidad de control de coagulación y floculación química manual, requiere renovación de equipos.

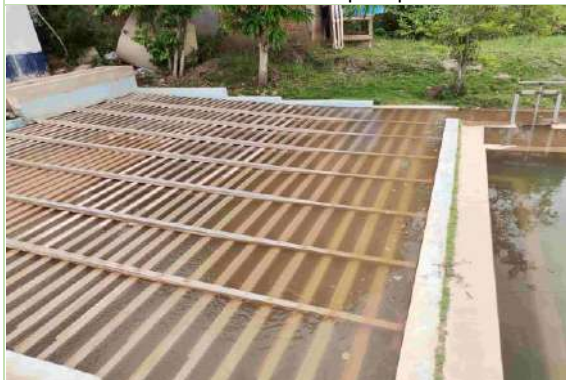
**Foto N° 23:** Sistema de filtrado para potabilización

Sistema de filtración deficiente, parcialmente inundadas; dosificación química manual, sin control preciso, pérdida de material filtrante. Infraestructura deteriorada.

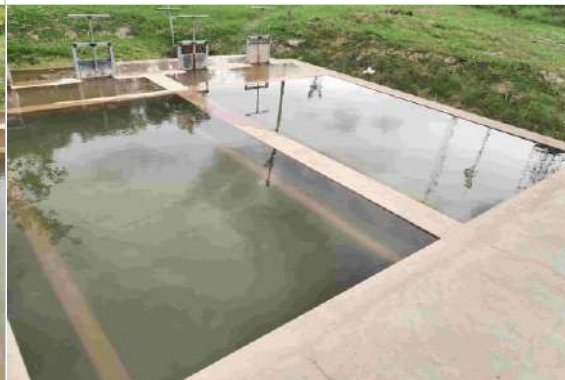
**Foto N° 24:** Pozas de sedimentación o decantadores

Pozas muestran acumulación de lodo y agua con turbidez, lo que indica falta de mantenimiento y limpieza periódica, afectando la eficiencia de la calidad del agua.

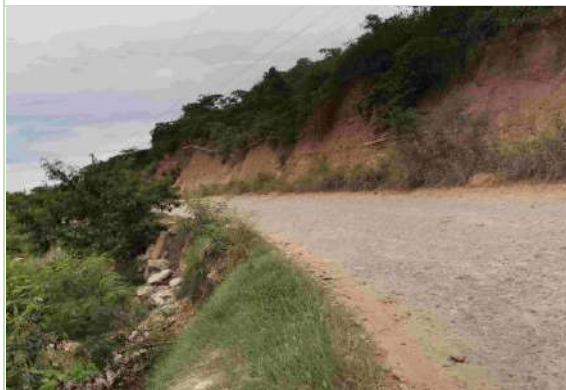
**Foto N° 25:** Carretera Nacional PE-5N

Carretera nacional PE-5N, tramo Picota–Bellavista, sector modificado de aprox. 120 m, con la vía en mal estado debido a la inestabilidad de la plataforma y del talud, afectadas por procesos de remoción en masa.

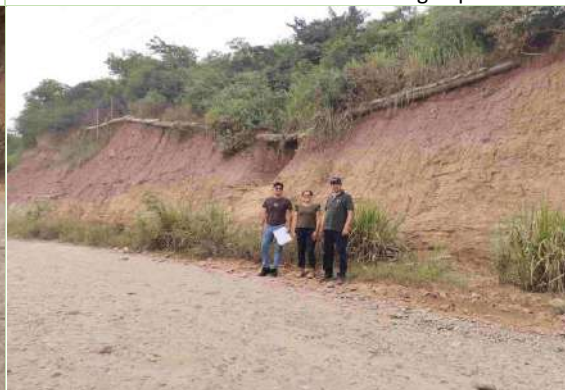
**Foto N° 26:** Líneas de conducción de agua potable

Líneas de conducción de agua potable expuestas a peligro muy alto por procesos de remoción en masa

Durante el trabajo de campo en el sector Batán, se identificó que las líneas de conducción de agua potable se encuentran en condición de vulnerabilidad estructural, por su exposición al peligro por ruptura e interrupción del servicio, la zona de estudio presencia de un peligro muy alto por inestabilidad de ladera. Esta condición se asocia al corte de talud ejecutado sobre materiales coluvio-deluviales con bloques de arenisca fracturada, cuya baja cohesión e infiltración de aguas pluviales favorecen la ocurrencia de derrumbes, deslizamientos y caídas de roca.

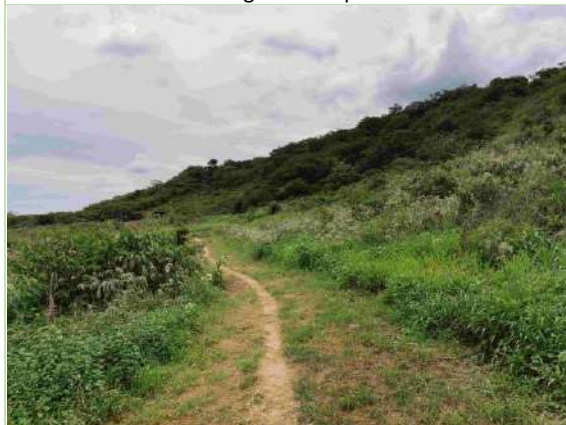
**Foto N° 27:** Actividad agrícola en parte alta de la ladera

La actividad agrícola en la parte media de la ladera incrementa significativamente el riesgo de remoción en masa, debido a la alteración del terreno y la pérdida de cobertura vegetal. A ello se suma la cercanía del río Huallaga, a unos 60 metros, y la naturaleza inestable del suelo, condiciones que agravan la susceptibilidad del área a deslizamientos.

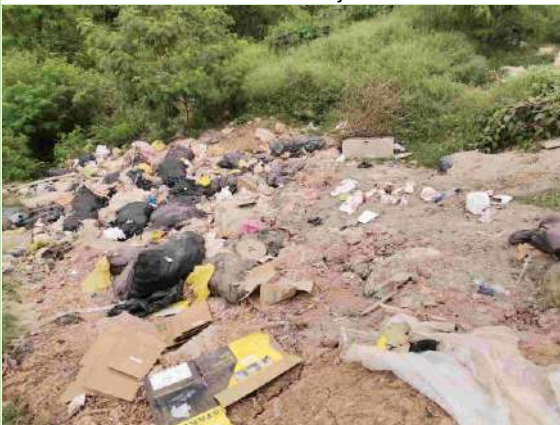
**Foto N° 28:** Punto crítico de arrojo de residuos sólidos

El depósito inadecuado de residuos sólidos y de construcción en la base de la ladera altera las condiciones geotécnicas, reduce la vegetación y cohesión del suelo, aumentando la erosión y el riesgo de inestabilidad que compromete la plataforma de la carretera nacional.

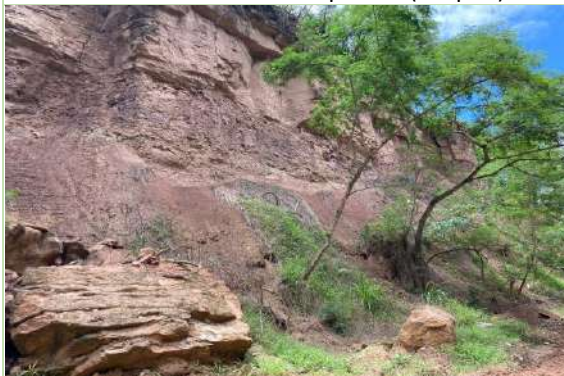
**Foto N° 29: Formación Ipururo (Nmp-i3)**

Intercalación de lodolitas rojas y areniscas de la Formación Ipururo, en acceso hacia el sector Pumahuasi.

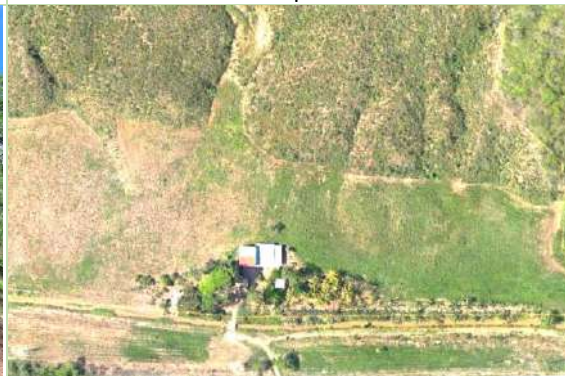
**Foto N° 30: Depósito coluvial**

Suelos heterométricos no consolidados, compuesta por bloques, grava, arenas y limos, al pie de las laderas, influenciados por la actividad agrícola.

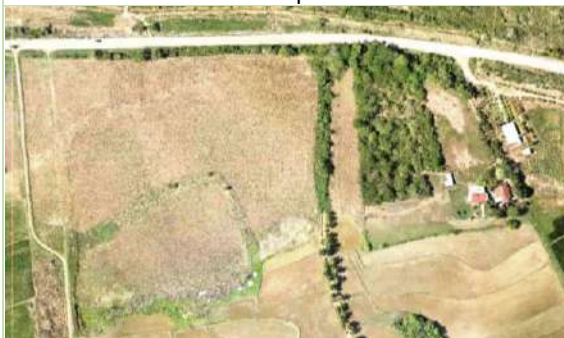
**Foto N° 31: Depósito aluvial**

Depósitos no consolidados, compuesto por gravas, arenas, limos y arcillas, dispuesta en terrazas, conos y planicies.

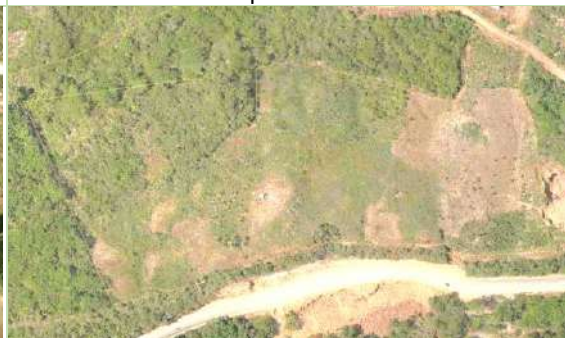
**Foto N° 32: Depósito coluvio-deluvial**

Depósitos heterométricos no consolidados, compuesto por grava, arena y limo, parcialmente modificados e influenciados por actividad agrícola.

Según informe técnico N°A7484 Evaluación de movimientos en masa en el sector Pumahuasi (INGEMMET 2024), la zona de estudio está compuesta por depósitos coluvio-deluviales de bloques de arenisca en matriz arcillosa, sobre estratos de areniscas y lodolitas de la Formación Ipururo (Nmp-i3). En el sector Pumahuasi, las colinas estructurales sedimentarias presentan laderas con pendientes muy fuertes ( $25^{\circ}$ – $80^{\circ}$ ) que favorecen la inestabilidad. El fracturamiento abierto de la roca permite la infiltración de aguas pluviales, generando pérdida de cohesión y deslizamientos. El evento corresponde a un derrumbe activo de rocas de 50 m de longitud y 10 m de ancho, inducido por lluvias y condicionado por fracturación, pendiente elevada y cortes antrópicos. Por sus características geodinámicas, geomorfológicas y geológicas, el área se clasifica como zona de peligro medio.
