**ESTUDIO DE EVALUACIÓN DEL RIESGO DE DESASTRES  
POR REMOCIÓN EN MASA EN EL SECTOR MARCA MARCA,  
DISTRITO DE ABANCAY, PROVINCIA DE ABANCAY,  
DEPARTAMENTO DE APURIMAC**

Augusto Victor Tomasto Barrera  
CIP. 53633  
INGENIERO GEOGRAFO

Abancay, Octubre 2025

### EQUIPO TÉCNICO GRD DE LA EPS EMUSAP ABANCAY S.A.

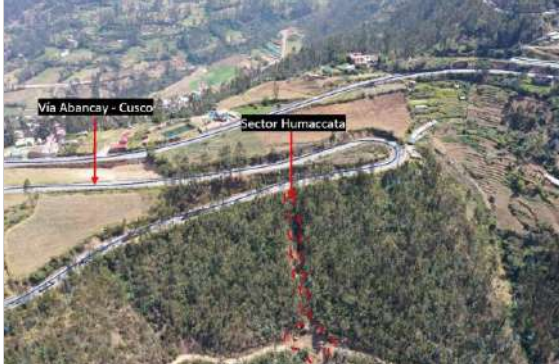
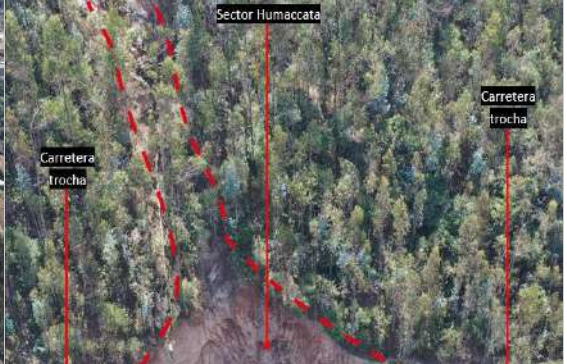
| <p><b>Foto N° 5:</b> Tuberías expuestas a peligros naturales</p> <p>Sector Humaccata, coordenadas UTM E 732542, N 8494630</p> | <p><b>Foto N° 6:</b> Talud de ladera inestable</p> <p>Sector Humaccata</p> <p>Carretera trocha</p> <p>Restos de tubería de EMUSAP</p> |

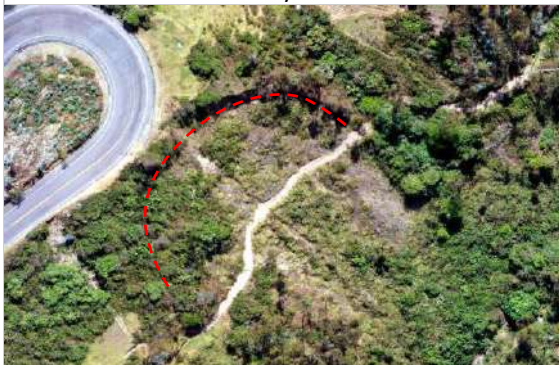
| <p><b>Foto N° 7:</b> Deslizamiento y derrumbe</p> <p>Deslizamiento rotacional en la parte baja de la vía Abancay – Cusco, Coordenadas UTM E 732807, N 8495233</p> | <p>Zona afectada por flujo en el sector Humaccata en la comunidad campesina de Llañucancha, Coordenadas UTM E 732618, N 8494582</p> |

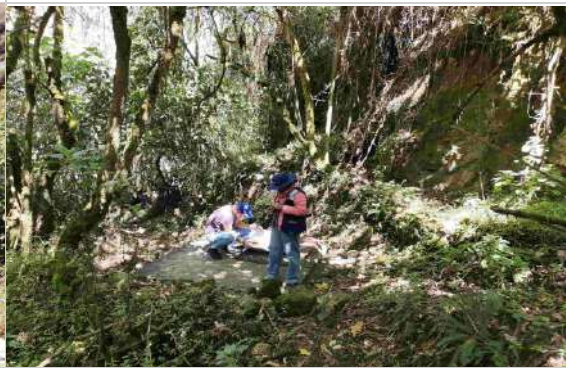
**Foto N° 10:** Punto de captación Marca Marca

Gradería en mal estado de conservación, a 25m Punto de captación de agua potable, tanque de trocha carrozable con bordes afectados por derrumbes.

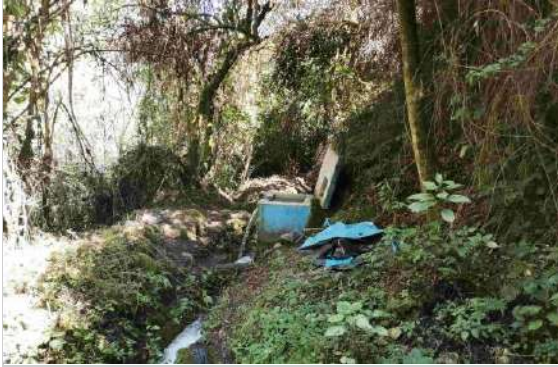
**Foto N° 11:** Poza de captación

Caja de pase para entubado y/o conducción del agua Talud rocoso inestable (fracturada) con riesgo de desprendimiento y desplome.

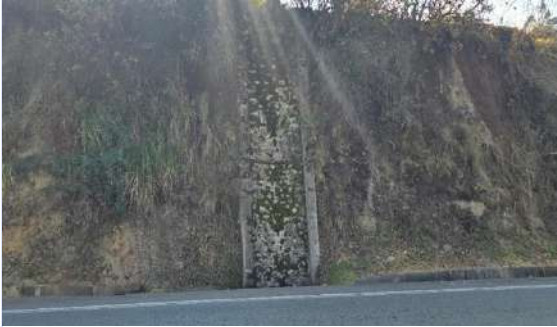
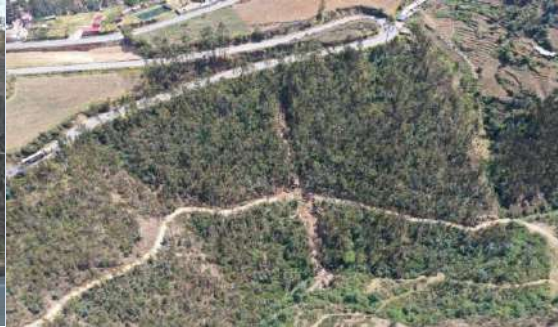
| <p><b>Foto N° 13:</b> Drenaje de aguas de escorrentía</p> | <p><b>Foto N° 14:</b> Vista del área de afectación por flujo</p> |
| <p>Sistema de drenaje de aguas de escorrentía de la vía nacional PE-3S Abancay-Cusco (punto de coordenadas UTM 8494642 m.N, 732514 m.E.)</p> | <p>Vista panorámica del área de afectación por flujo de detritos y lodos, con daños a la trocha carrozable y tubería de conducción de agua</p> |

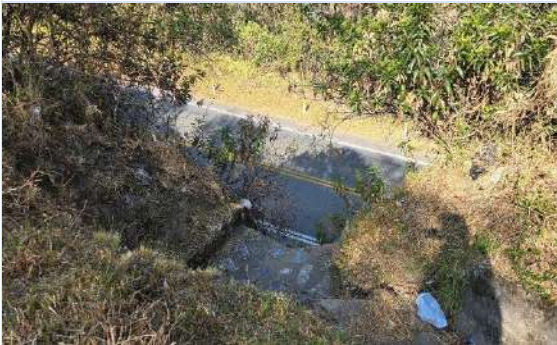
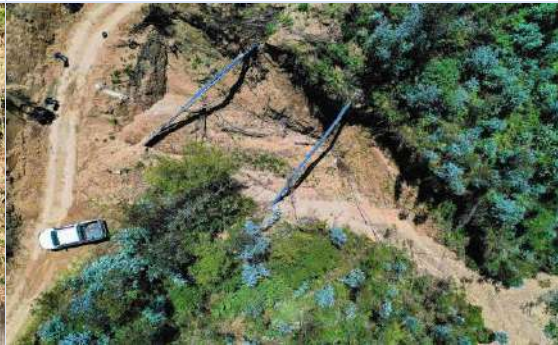
| <p><b>Foto N° 15:</b> Alcantarilla de evacuación de aguas</p> | <p><b>Foto N° 16:</b> Vista de las tuberías expuestas</p> |
| <p>Alcantarilla de evacuación de aguas de escorrentía, de la vía nacional PE-3S Abancay-Cusco (punto de coordenadas UTM 8494636 m.N, 732531 m.E.)</p> | <p>Líneas de conducción de agua potable expuestas a peligro muy alto riesgo por flujo y deslizamiento.</p> |

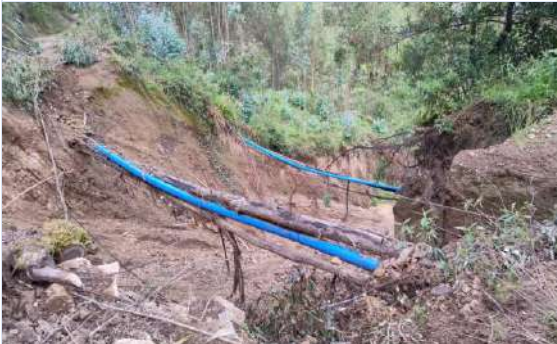
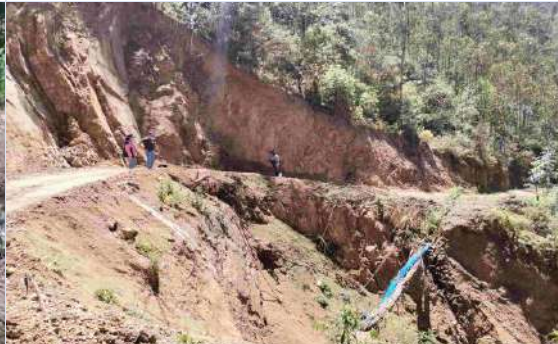
| <p><b>Foto N° 17:</b> Tuberías expuestas a peligros naturales</p> | <p><b>Foto N° 18:</b> Talud de ladera inestable</p> |
| <p>Tuberías expuestas a flujo de detritos y lodo, activados por fuertes precipitaciones</p> | <p>Talud de ladera inestable, fracturado, debilitado y saturado por lluvias intensas.</p> |

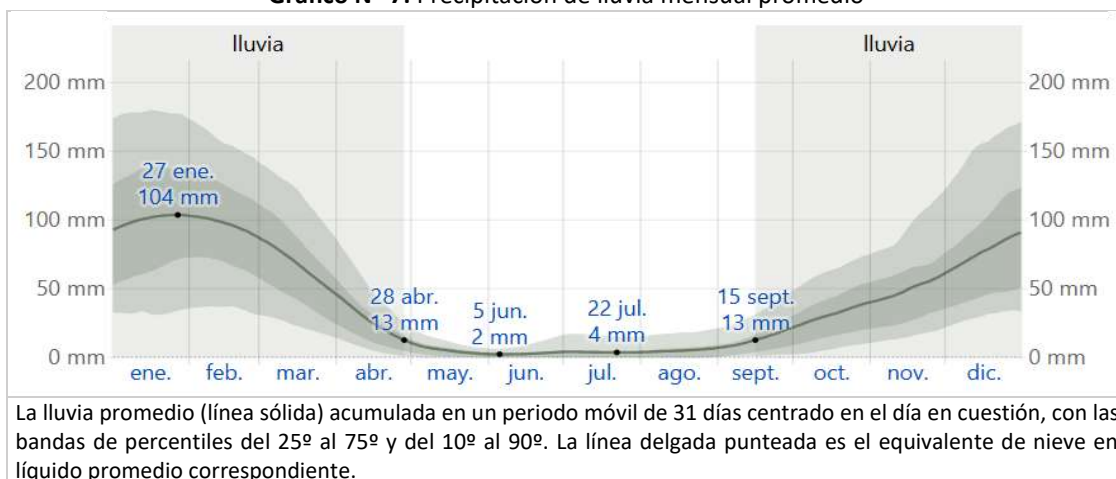
El periodo del año sin lluvia dura 4,6 meses, del 28 de abril al 15 de septiembre. El mes con menos lluvia en Abancay es junio, con un promedio de 3 milímetros de lluvia.

**Gráfico N° 7: Precipitación de lluvia mensual promedio**

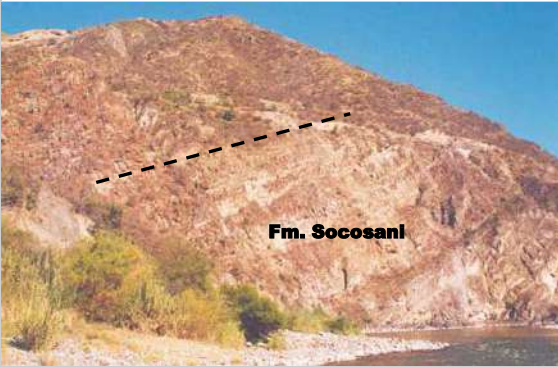
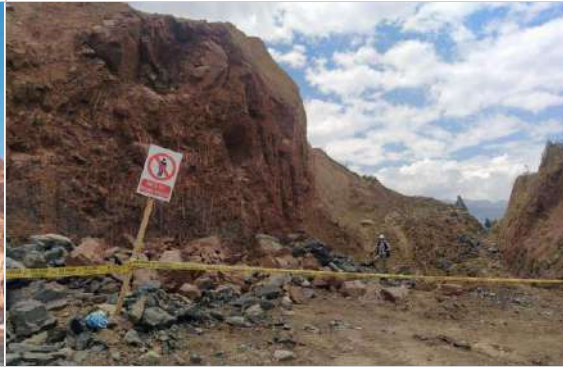
| Foto N° 19: Formación Socosani | Foto N° 20: Grupo Mitu |
| <p>Vista de afloramiento rocoso moderadamente meteorizado y muy fracturadas</p> | <p>Presencia de areniscas y limolitas pardo-rojizas, en la base del afloramiento se ven lavas andesíticas basálticas de color oscuro, caídas por la fragmentación de rocas</p> |
