FICHA TÉCNICA REFERENCIAL DE PUNTO CRÍTICO PARA EL MANTENIMIENTO DE CAUCE, EN EL SECTOR LOCALIDAD CODO DE POZUZO, DISTRITO DE CODO DE POZUZO, PROVINCIA DE PUERTO INCA, DEPARTAMENTO DE HUANUCO

FTR-MC-PREV N° 0144-2026-ANA-AAA.U-ALA.PU

PROPUESTA DE LA ACTIVIDAD: LIMPIEZA Y DESCOLMATACIÓN Y CONFORMACIÓN DE BORDOS CON MATERIAL PROPIO DEL CAUCE DE LA QUEBRADA PAQUE, EN EL SECTOR LOCALIDAD CODO DE POZUZO, DISTRITO DE CODO DE POZUZO, PROVINCIA DE PUERTO INCA, DEPARTAMENTO DE HUANUCO

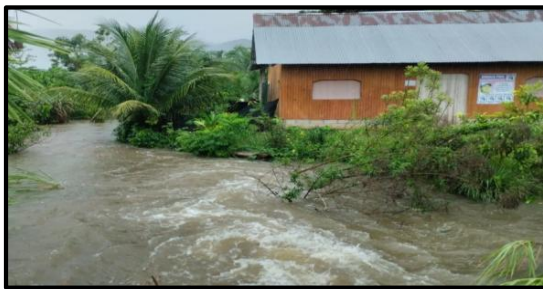
FIGURA N°01: TRAMO CRÍTICO EN EL RIO PAQUE, EN LA LOCALIDAD DE CODO DE POZUZO, DISTRITO DE CODO DE POZUZO, PROVINCIA DE PUERTO INCA, DEPARTAMENTO DE HUANUCO.

Tipo	Unidad de medida	Cantidad	Descripción de la propuesta	Observaciones
LIMPIEZA Y DESCOLMATACIÓN	km	1.30	limpieza y descolmatacion del cauce del río Paque	
CONFORMACIÓN DE BORDOS CON MATERIAL PROPIO	Km	2.60	conformacion de bordos con material propio en la margen izquierda y derecha del río Paque	
ELIMINACION DE MATERIAL EXCEDENTE	m ³	0.00	eliminacion de material excedente

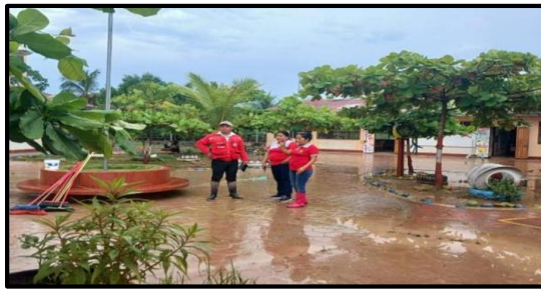
FIGURA N°02: AREA CRÍTICA A AMBAS MARGENES EN LA LOCALIDAD DE CODO DE POZUZO
