FICHA TÉCNICA REFERENCIAL DE PUNTO CRÍTICO PARA EL MANTENIMIENTO DE CAUCE, EN EL SECTOR C.P. SAN JUAN DE CODO, DISTRITO DE CODO DE POZUZO, PROVINCIA DE PUERTO INCA, DEPARTAMENTO DE HUANUCO

FTR-MC-PREV N° 0145-2026-ANA-AAA.U-ALA.PU

PROPUESTA DE LA ACTIVIDAD: LIMPIEZA Y DESCOLMATACIÓN Y CONFORMACIÓN DE BORDOS CON MATERIAL PROPIO DEL CAUCE DE LA QUEBRADA PAQUE, EN EL SECTOR C.P. SAN JUAN DE CODO, DISTRITO DE CODO DE POZUZO, PROVINCIA DE PUERTO INCA, DEPARTAMENTO DE HUANUCO

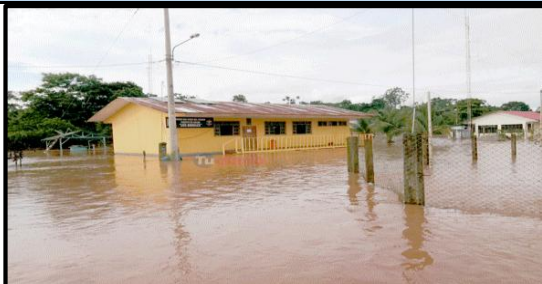
FIGURA N°01: TRAMO CRÍTICO EN EL RIO PAQUE, EN EL C.P SAN JUAN DE CODO, DISTRITO DE CODO DE POZUZO, PROVINCIA DE PUERTO INCA, DEPARTAMENTO DE HUANUCO.

Tipo	Unidad de medida	Cantidad	Descripción de la propuesta	Observaciones
LIMPIEZA Y DESCOLMATACIÓN	km	0.94	limpieza y descolmatacion del cauce del río Paque	
CONFORMACIÓN DE DIQUE CON MATERIAL PROPIO	Km	1.88	conformacion de dique con material propio en la margen izquierda y derecha del río Paque	
ELIMINACION DE MATERIAL EXCEDENTE	m3	620.40	eliminacion de material excedente

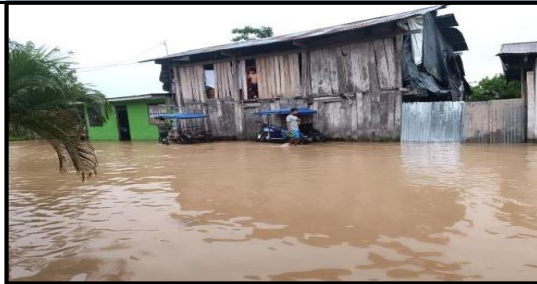
FIGURA N°02: AREA CRÍTICA A AMBAS MARGENES EN EL C.P SAN JUAN DE CODO
