**Informe Técnico N° A7723**

# EVALUACIÓN DE PELIGROS GEOLÓGICOS EN LA LOCALIDAD DE LAS PAMPAS

Departamento: Huánuco

Distrito: Tomaykichwa

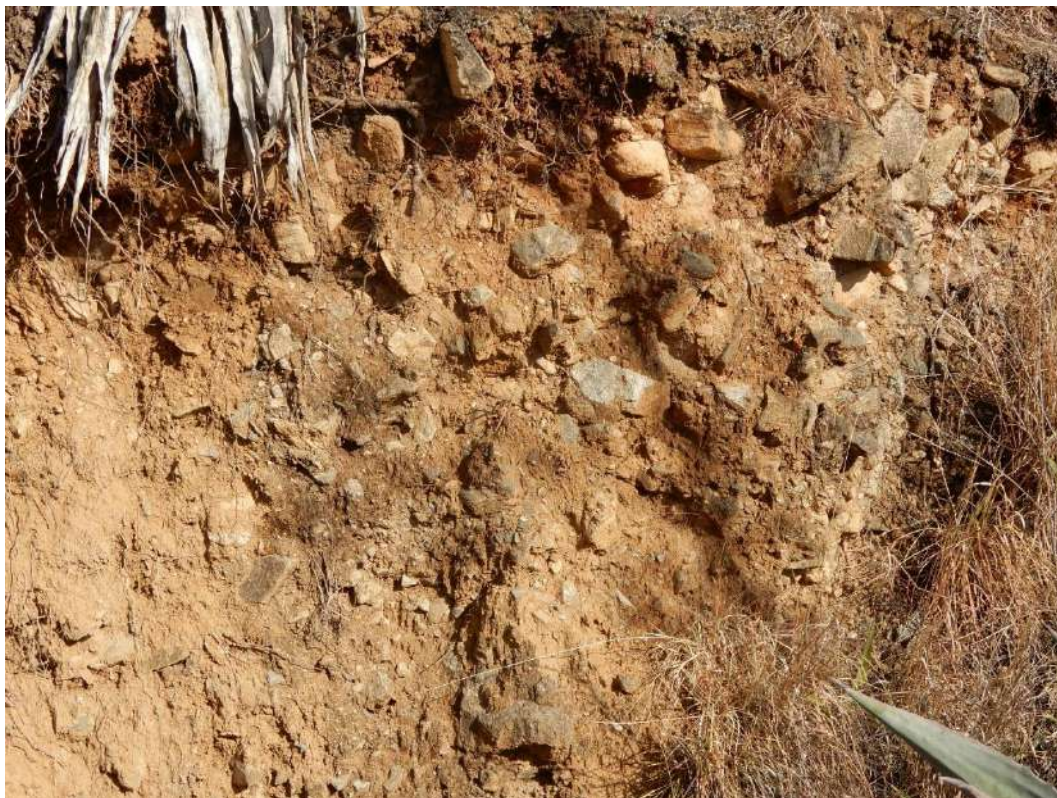
**Fotografía 1.** Depósito coluvio deluvial conformado por bloques, gravas, arenas, limos y contenido de arcillas.

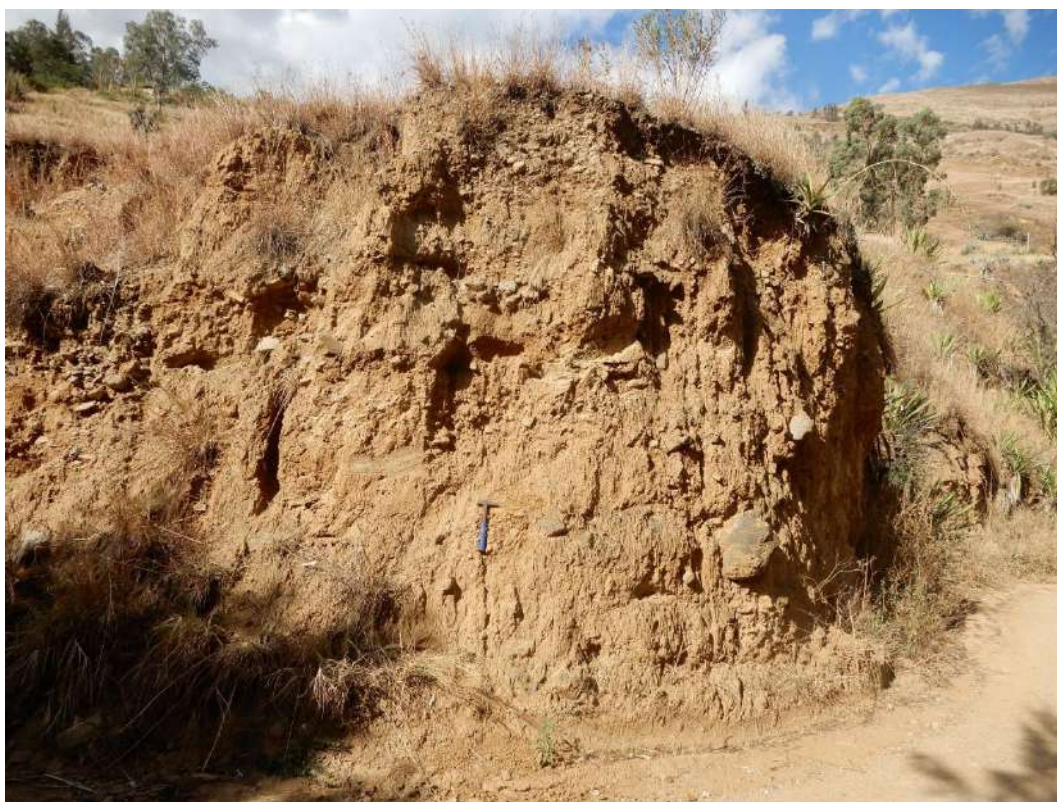
**Fotografía 2.** Depósito coluvial, dispuesto al pie de las laderas, compuesto por gravas, arenas, limos y arcillas.

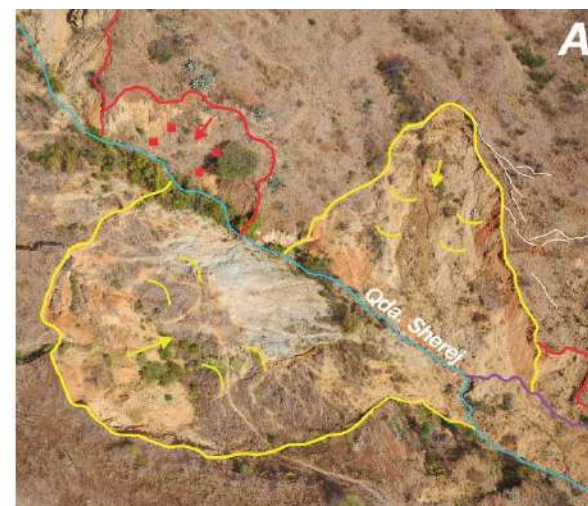
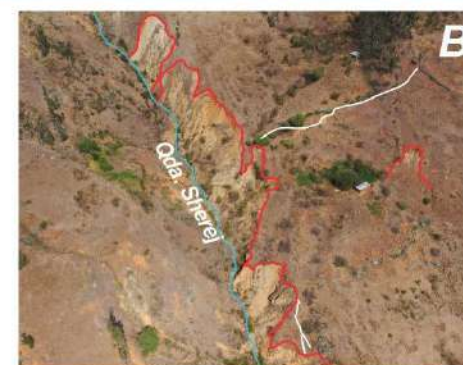
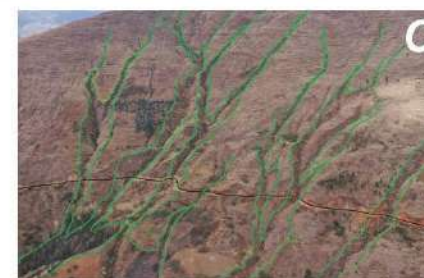
**Figura 9.** Block diagrama de la cartografía de movimientos en masa y otros peligros geológicos originados en la localidad Las Pampas.

**Deslizamiento 1 (D1):** Se localiza en la margen izquierda de la quebrada Sherej y cubre un área aproximada de 8 ha. Según refieren los pobladores, desde el año 2022 se han observado nuevos agrietamientos longitudinales en el cuerpo del deslizamiento. El área presenta una morfología ondulada, asociada a la ocurrencia de eventos antiguos, con pendientes que varían desde la parte central hacia la ladera alta entre 15° y 20°, clasificadas como pendientes medias.

- Estado de actividad: Activo
- Superficie de rotura inferida: Rotacional
- Forma de la corona: semicircular-irregular
- Estilo de la corona: Escarpa única
- Longitud de la coronal: ~ 420 m.
- Desnivel entre la escarpa principal y el pie del deslizamiento: ~253
- Salto principal o desplazamiento vertical (DV): ~10 m.
- Ancho promedio de evento: ~ 475 m.
- Área de deslizamiento reactivado: 8 ha
- El avance de la reactivación de deslizamiento: Progresivo

9. Implementar zanjias de coronación por encima de las coronas de los deslizamientos 1, 2 y 3 para interceptar y derivar las aguas de escorrentía hacia la quebrada Sherej, evitando su infiltración hacia la masa inestable.

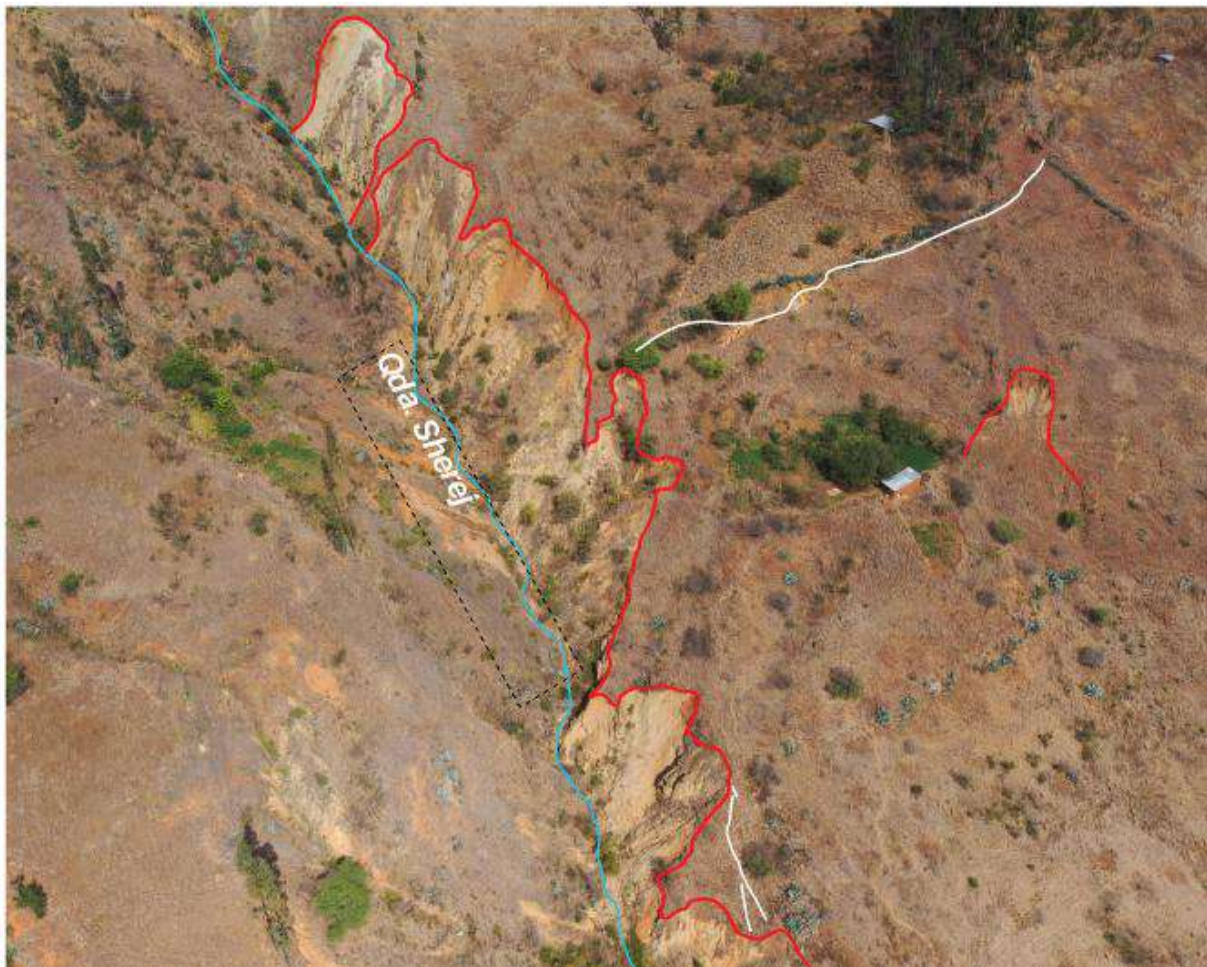
**Figura 12.** Vista de derrumbes continuos en la margen izquierda de la quebrada Sherej.

Tanto en la margen derecha como en la margen izquierda de la quebrada Sherej se han identificado múltiples derrumbes (figura 12), los cuales afectan un área aproximada de 1.8 ha. Estos eventos presentan, en su mayoría, longitudes cercanas a los 33 m; sin embargo, más allá de su dimensión individual, su dinámica activa constituye un peligro latente para la población de Las Pampas.

Al igual que los deslizamientos identificados en la zona, el material desprendido por estos derrumbes es transportado hacia el cauce de la quebrada Sherej, generando un aporte significativo de detritos. Este material, bajo condiciones de precipitaciones intensas y/o prolongadas, puede ser movilizado aguas abajo, favoreciendo la generación de flujos de detritos (huaicos) con potencial afectación directa a las viviendas y vías de acceso.

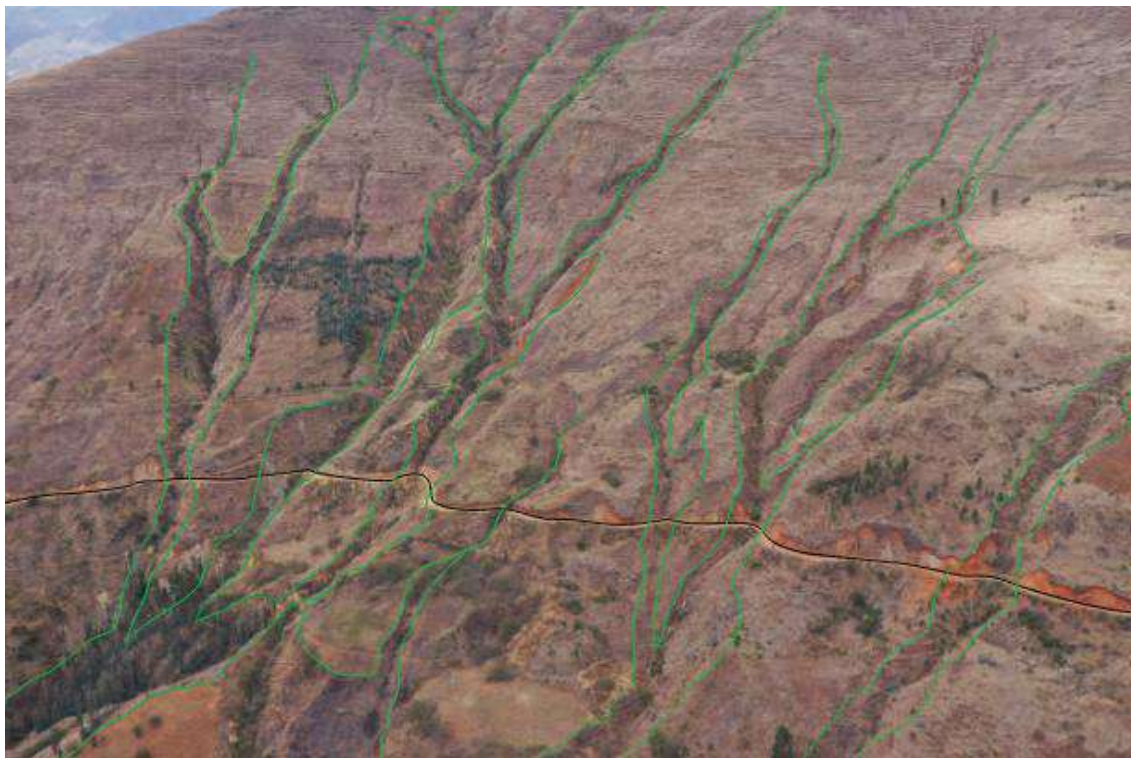
En la ladera oeste del cerro Baqueria se han identificado procesos de erosión tipo cárcavas, que abarca un área de 27 ha (figura 13). Estos procesos se han generado por la concentración de la escorrentía superficial, la cual remueve progresivamente el material del suelo, profundiza los surcos y los amplía con el tiempo. Asimismo, se observan grietas y fisuras activas, así como la exposición de material poco consolidado sometido a procesos erosivos, lo que evidencia zonas de debilidad estructural con alta probabilidad de generar futuros deslizamientos.

A lo largo de esta cárcava se han producido derrumbes y deslizamientos que han contribuido al ensanchamiento progresivo de su sección. Adicionalmente, factores antrópicos, como el corte de taludes, han favorecido tanto el ensanchamiento como la profundización de la cárcava, incrementando su inestabilidad.

De igual manera, hacia el sector sur de la quebrada Sherej se han identificado tres procesos de erosión de ladera, cuyas canalizaciones conducen directamente las aguas de escorrentía hacia el localidad de Las Pampas, afectando principalmente a las viviendas ubicadas en la zona de desembocadura.

**Figura 13.** Vista de procesos de erosión de ladera en cárcavas que podría acarrear flujo en temporada de lluvias intensas y/o prolongadas.
