**Informe Técnico N° A7709**

# EVALUACIÓN DE PELIGRO GEOLÓGICO POR DESLIZAMIENTO EN LA COMUNIDAD CAMPESINA DE PFACO

Distrito Coyllurqui, Provincia Cotabambas, Departamento Apurímac

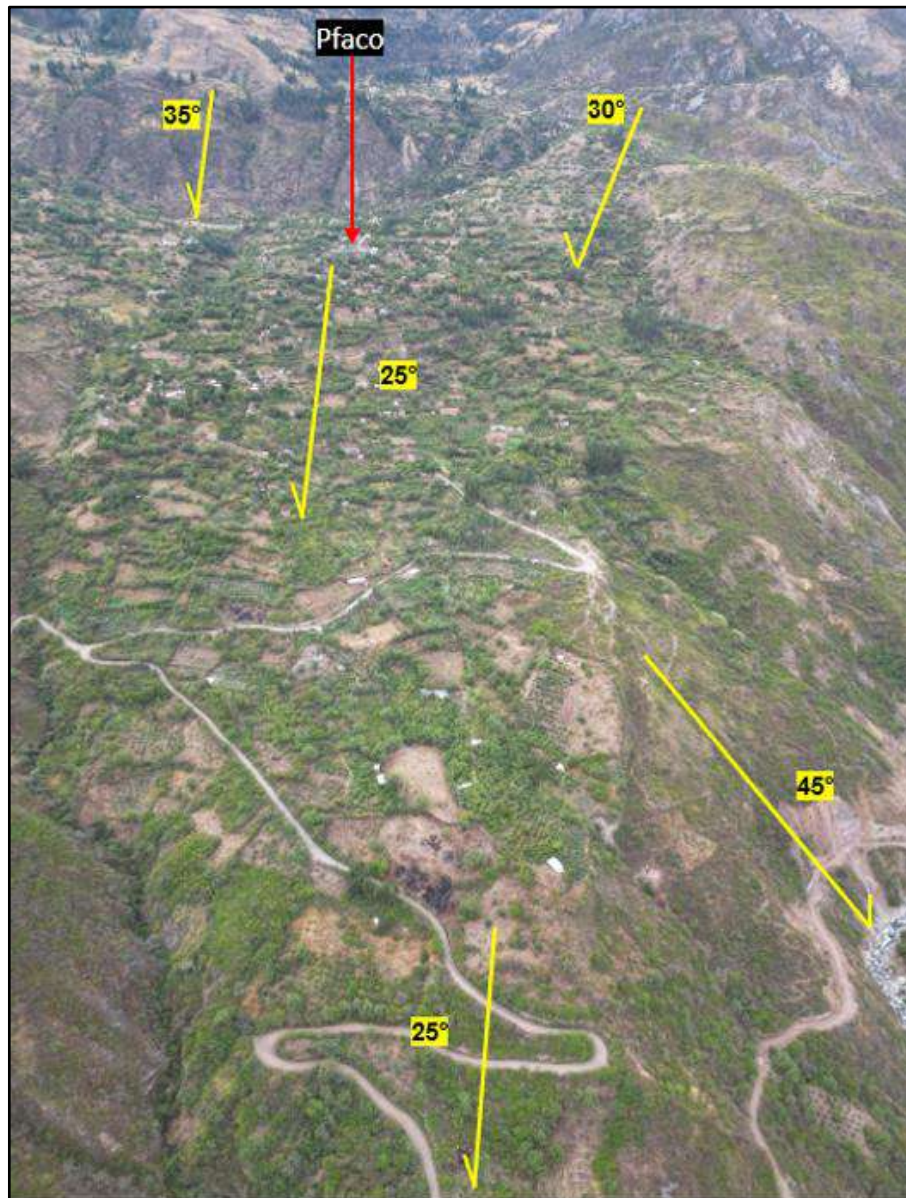
Figura 7. Muestra las distintas pendientes en inmediaciones del área de estudio.

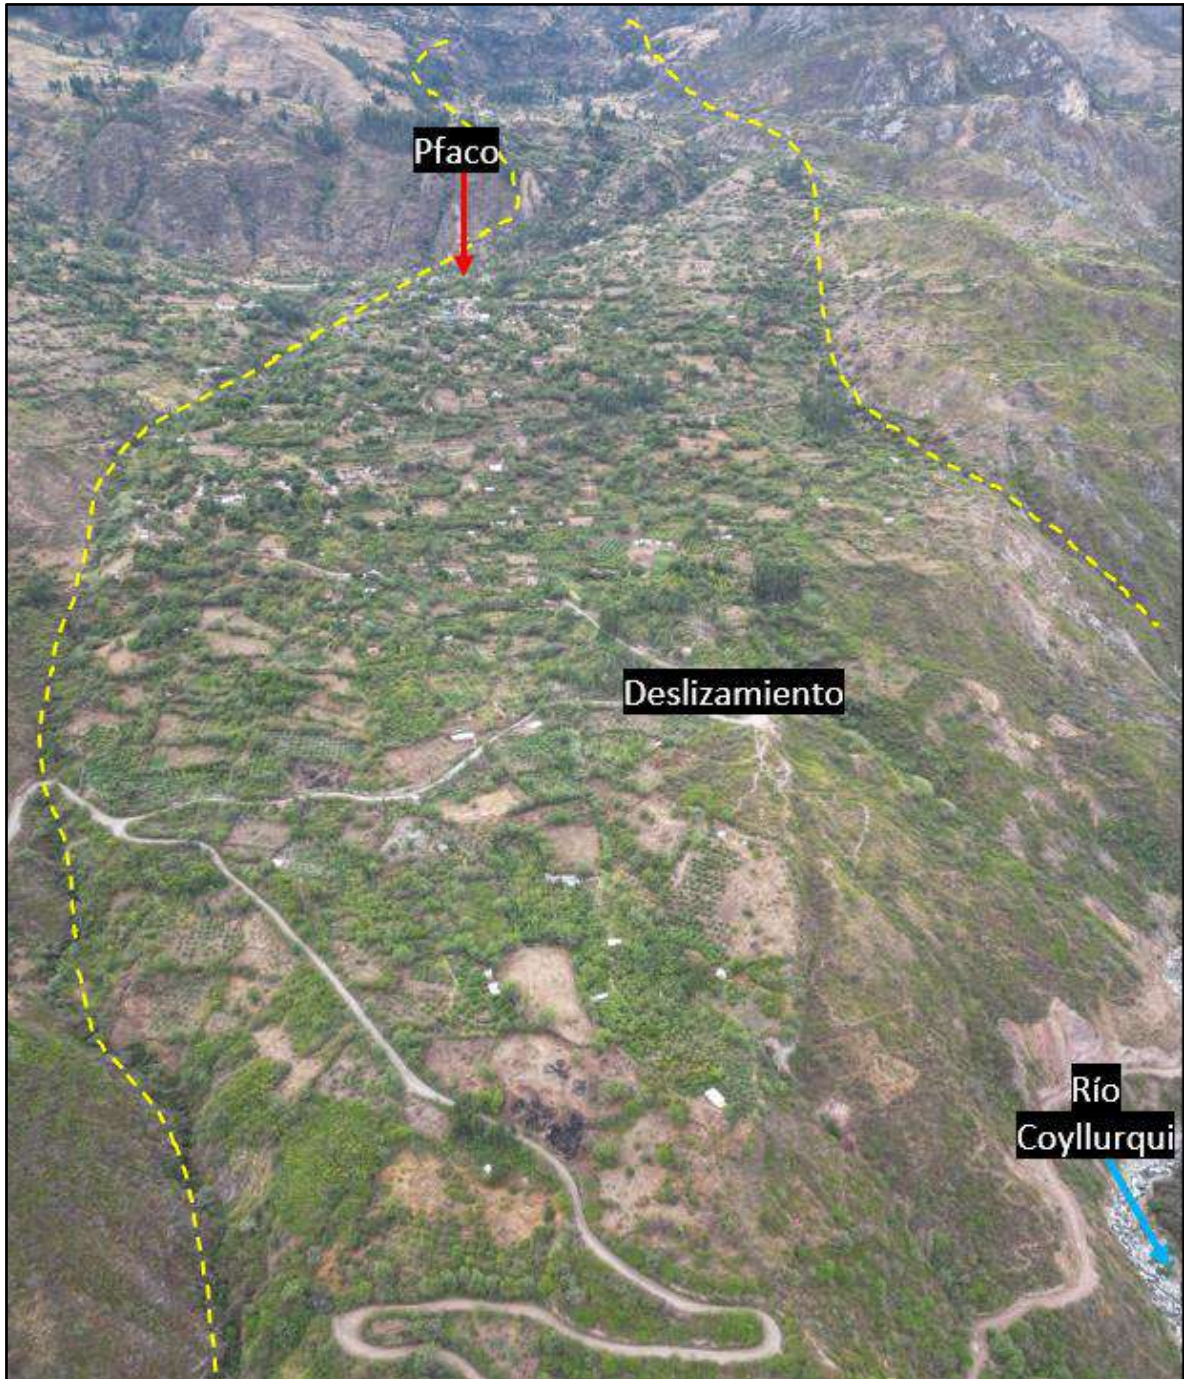
Actualmente, el deslizamiento se encuentra aparentemente estabilizado, aunque persisten sectores con remociones secundarias, especialmente en áreas con pendientes moderadas a fuertes, donde se concentran viviendas y terrenos agrícolas. La presencia de drenajes locales mal definidos, junto con la infiltración de aguas pluviales, constituye un factor que podría favorecer la reactivación parcial del movimiento durante periodos de lluvias intensas.

**Figura 9.** Deslizamiento Antiguo latente en la comunidad campesina Pfaco.

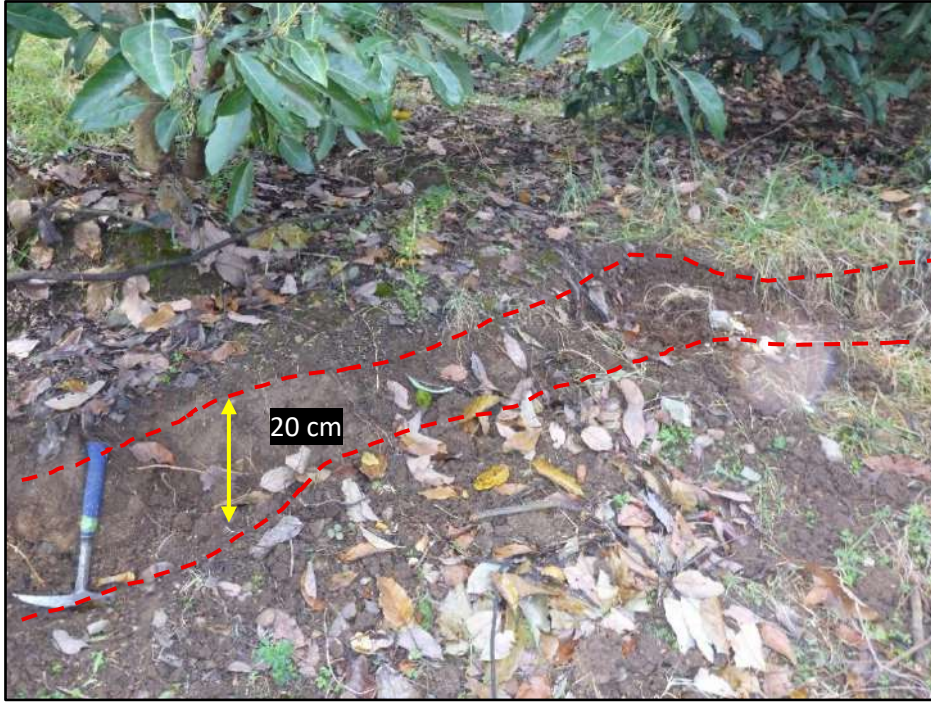
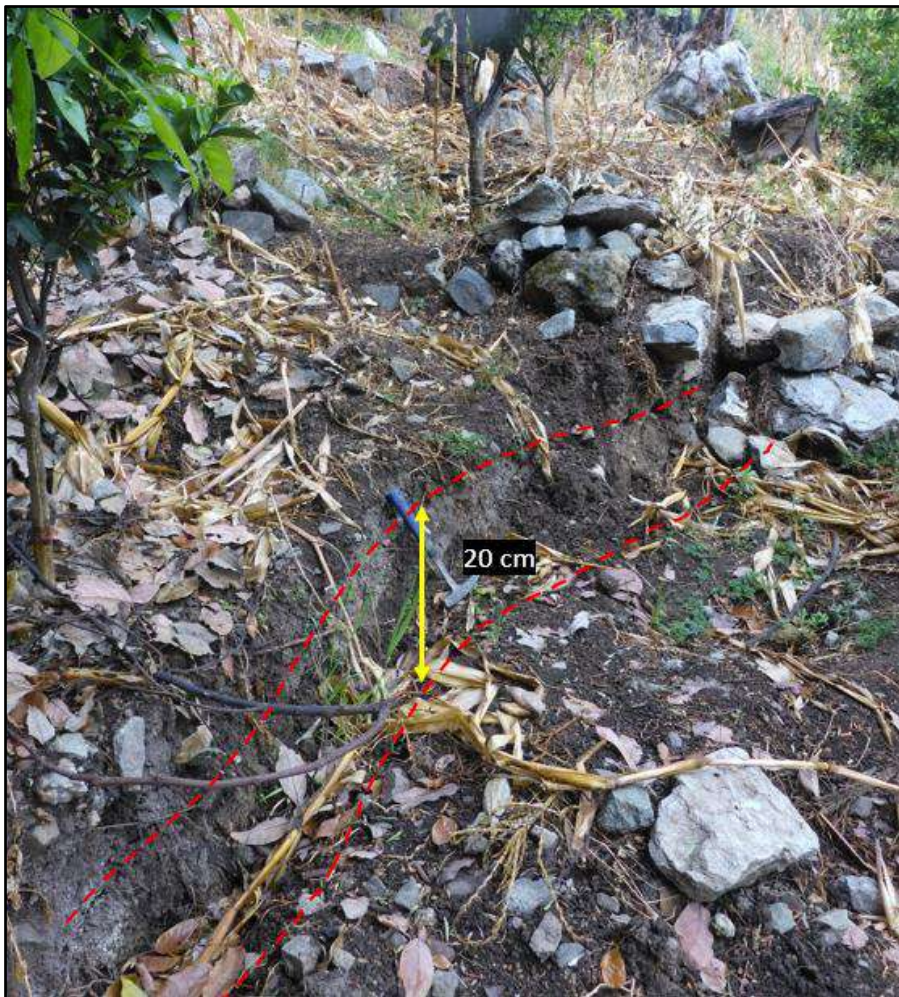
*Deslizamientos antiguos con reactivaciones recientes*, en la actualidad, los terrenos de cultivo de la comunidad campesina de Pfacó presentan agrietamientos longitudinales y transversales que alcanzan saltos de hasta 20 cm, los cuales se hacen más notorios durante la temporada de lluvias. Estas evidencias reflejan movimientos diferenciales del terreno y una pérdida progresiva de estabilidad superficial asociada a la infiltración de agua y a la saturación de los suelos coluviales, (figuras 10 y 11).

Figura 10. Grietas en la zona agrícola de la comunidad campesina de Pfacó.

Figura 11. Grietas en la zona agrícola de la comunidad campesina de Pfacó.

1. Implementar obras de drenaje superficial, tales como cunetas, canales de coronación y drenes filtrantes en las zonas de mayor saturación, con el fin de controlar la infiltración pluvial y reducir la presión de poros en los suelos coluviales.

1. Implementar sistemas de riego tecnificado, preferentemente por goteo, en reemplazo del riego por inundación, con el fin de reducir las infiltraciones de agua en el suelo y disminuir la saturación de los materiales coluviales, bajo asesoramiento técnico especializado.

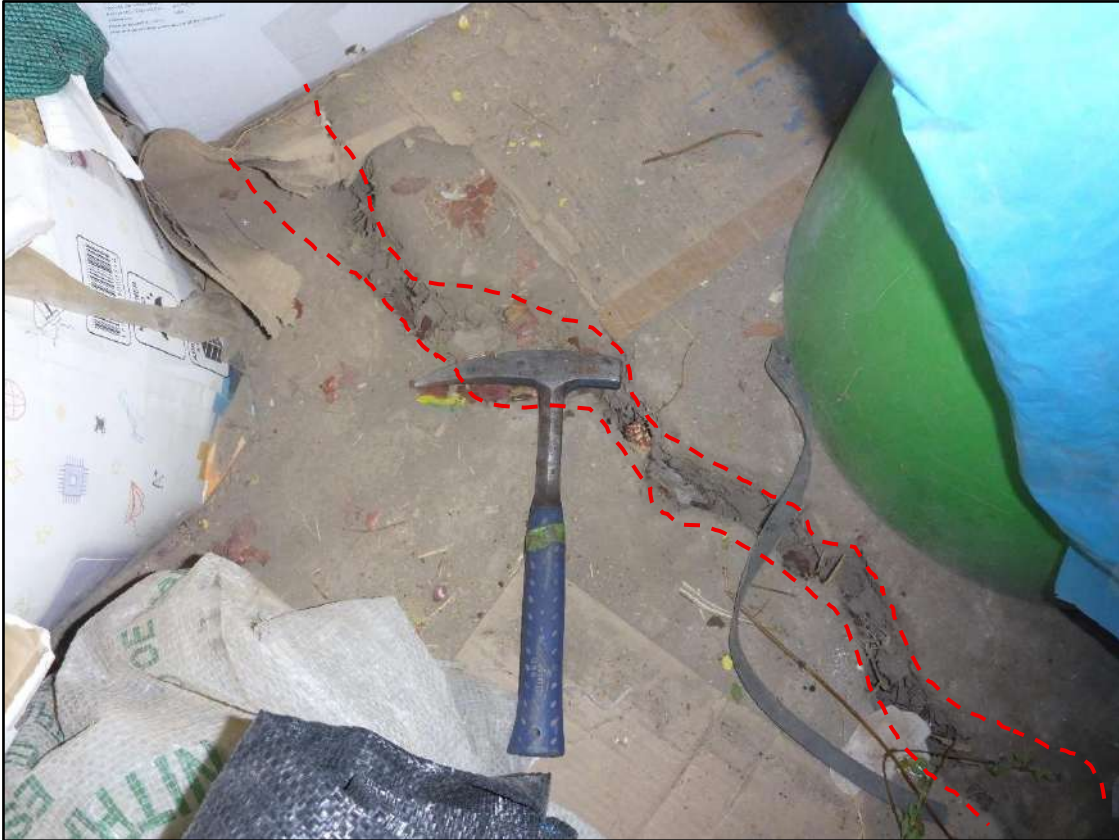
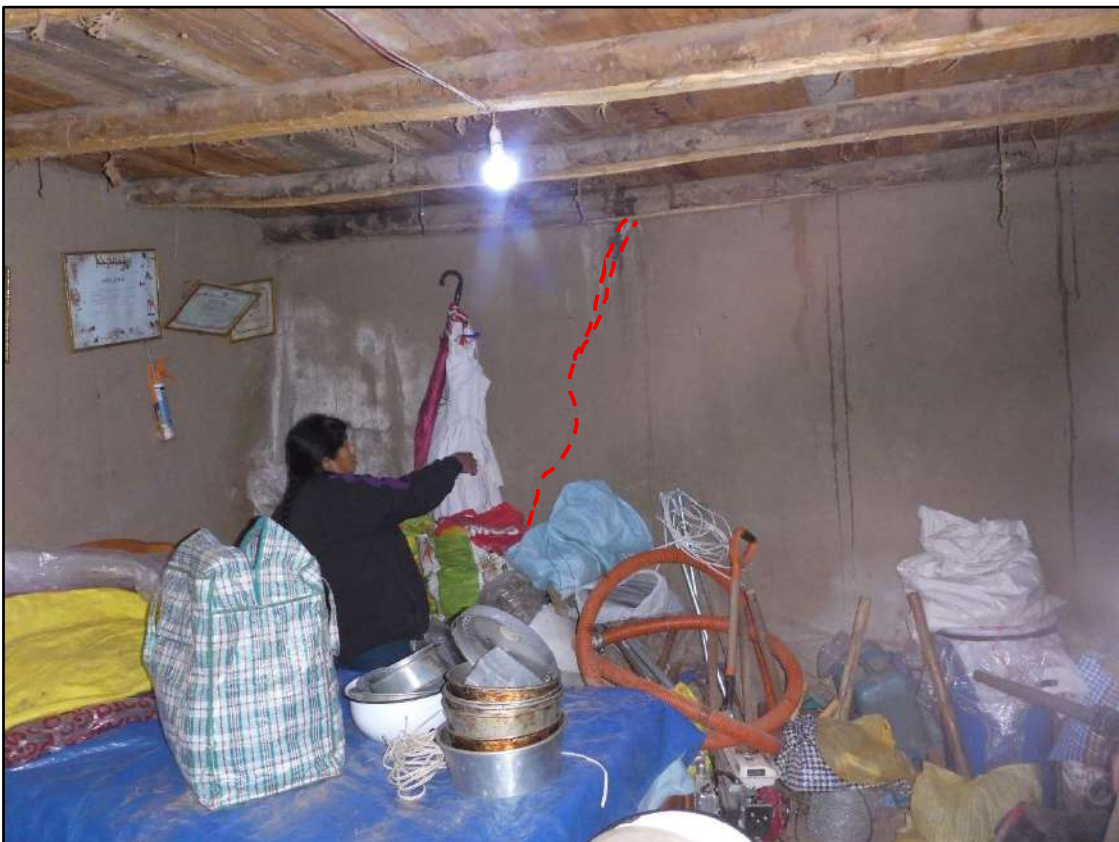
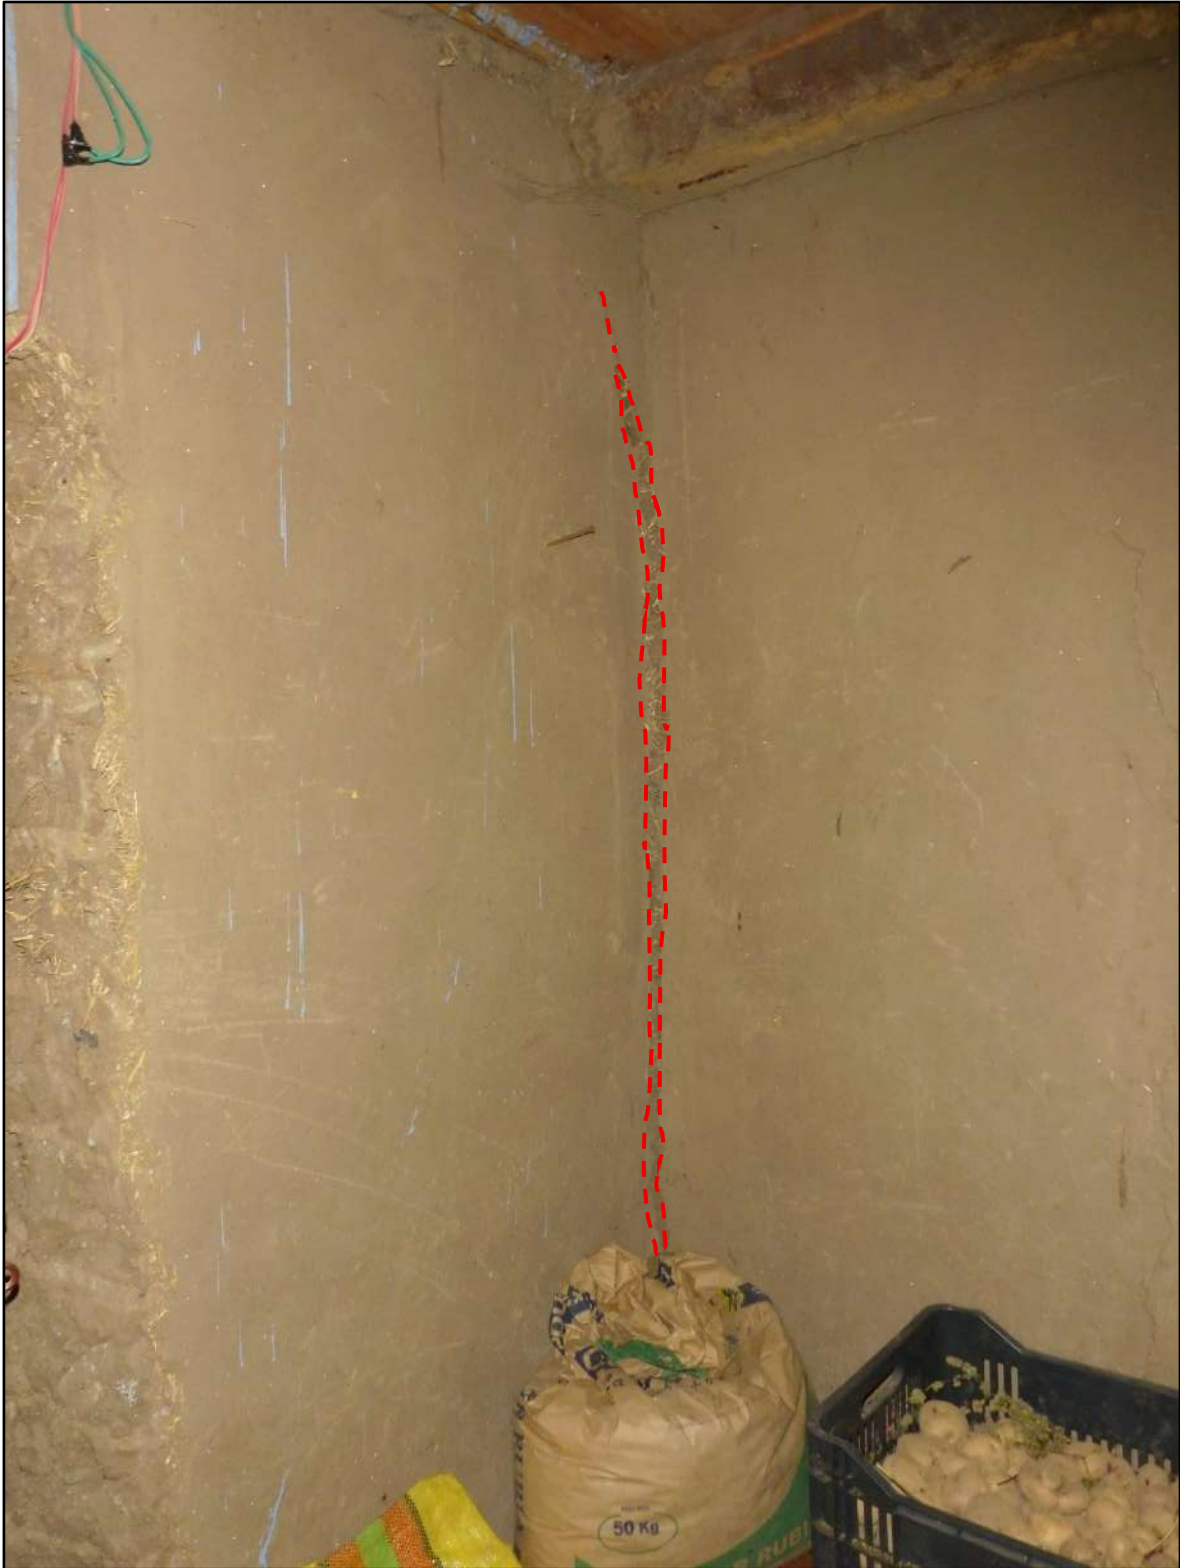
Asimismo, se observan fisuras y grietas en las viviendas construidas sobre la ladera, las cuales evidencian deformaciones lentas del terreno y desplazamientos milimétricos del material coluvial, indicando un proceso activo de inestabilidad. Esta situación representa un riesgo creciente para las estructuras habitacionales y agrícolas, debido al posible incremento de la deformación durante episodios de lluvias intensas o sismos moderados, (figuras 12, 13 y 14).

**Figura 12.** Grietas en los pisos de las viviendas en la comunidad campesina de Pfacó.

**Figura 13.** Grietas en las paredes de las viviendas la la comunidad campesina de Pfacó.

**Figura 14.** Grietas en las paredes de las viviendas de la comunidad campesina de Pfacó.

5. Instalar sistemas de monitoreo geotécnico local, como puntos de control topográfico y medición de grietas, para evaluar la evolución de las deformaciones en viviendas y terrenos de cultivo.

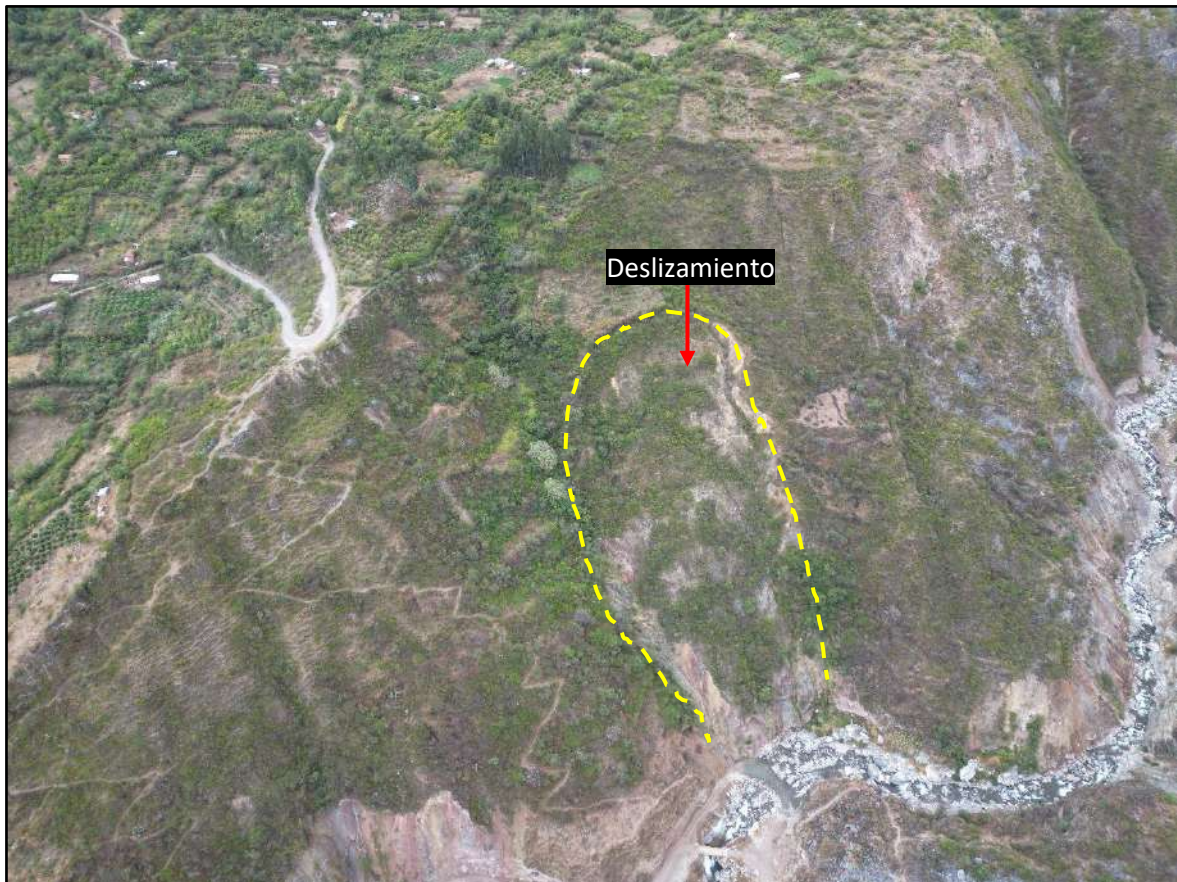
*Deslizamiento antiguo con reactivación reciente:* Se han identificado reactivaciones del deslizamiento que se han dado recientemente, se encuentran en la parte baja de la comunidad campesina Pfacó, localizados principalmente en los sectores colindantes al cauce del río Coyllurqui. Estos movimientos corresponden a deslizamientos tipo “suspendido reciente”, que se desarrollan sobre los materiales del deslizamiento descrito líneas arriba.

Los deslizamientos de reactivación reciente presentan escasos volúmenes movilizados, pero con evidencias morfológicas frescas, tales como coronas definidas, grietas de tracción, superficies de ruptura visibles y acumulaciones de material coluvial en la parte baja de la pendiente. Estas características indican procesos activos que se pueden presentar durante los periodos de lluvias intensas.

**Figura 15.** Deslizamiento reciente en la parte baja de la comunidad campesina Pfacó.
