Informe Técnico N° A7711

EVALUACIÓN DE PELIGRO GEOLÓGICO POR FLUJO DE DETRITOS Y CÁRCAVAS EN EL CASERÍO TINGO

Departamento: Cajamarca

Distrito: San Felipe

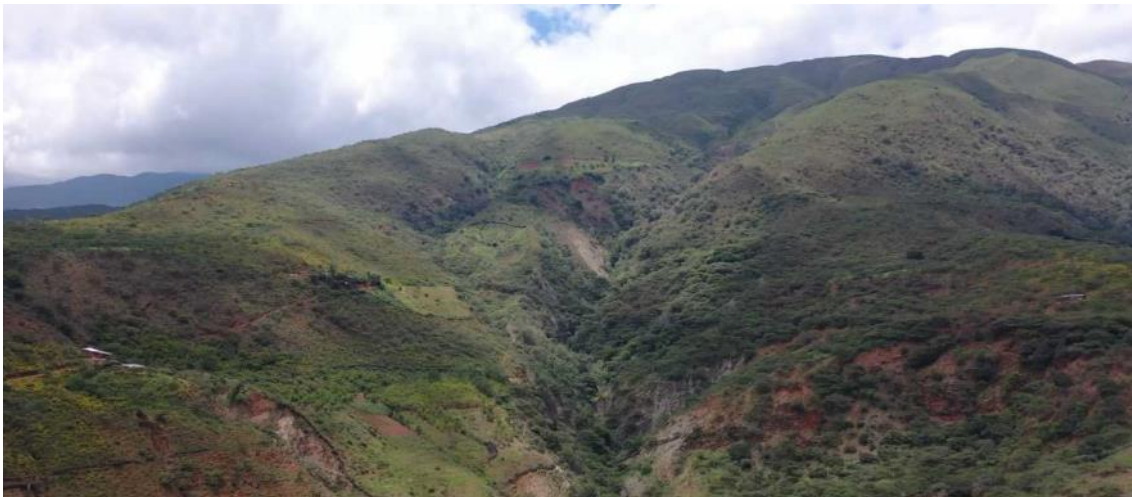
Fotografía 1. Afloramiento de esquistos y cuarzos del complejo Olmos.

Esta litología está conformada por esquistos deformados, se identificaron además segregaciones de cuarzo de color blanco a gris, se distribuyen en montañas escarpadas que afloran al oeste y este del caserío Tingo. Estas secuencias se encuentran fuertemente fracturadas e intensamente meteorizadas (fotografía 1).

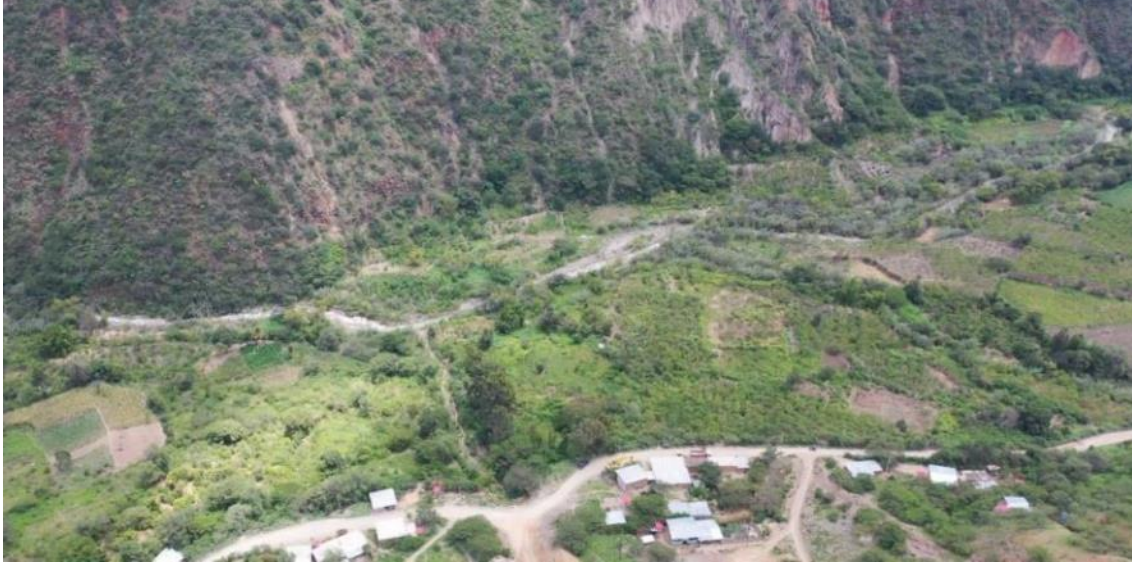
Fotografía 2. Vista hacia la quebrada Piquijaca donde se observan depósitos fluviales.

llanura de inundación. Son depósitos heterométricos constituidos por bolos, cantos y gravas con arenas e grano medio a grueso. Son transportados por la corriente de los ríos a grandes distancias en el fondo de los valles y depositados en forma de terrazas o playas, removibles por el curso actual del río y ubicados en su llanura de inundación. Son depósitos inconsolidados a poco consolidados hasta sueltos, fácilmente removibles, cuya permeabilidad es alta (fotografía 2).

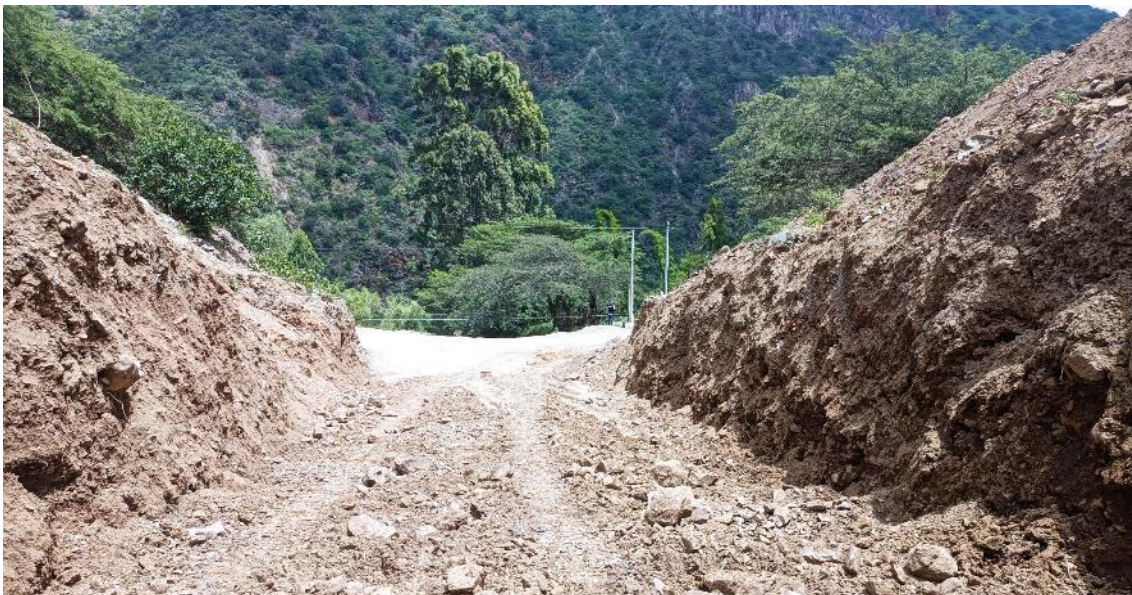
Fotografía 3. Depósitos proluviales en la quebrada Tingo en el caserío del mismo nombre.

Corresponden a depósito de huaycos o flujos detritos, transportados en los cauces de los ríos o quebradas,. Son depósitos heterométricos constituidos por bolos, cantos y gravas angulosas a subangulosas en matriz arenosa o limosa.

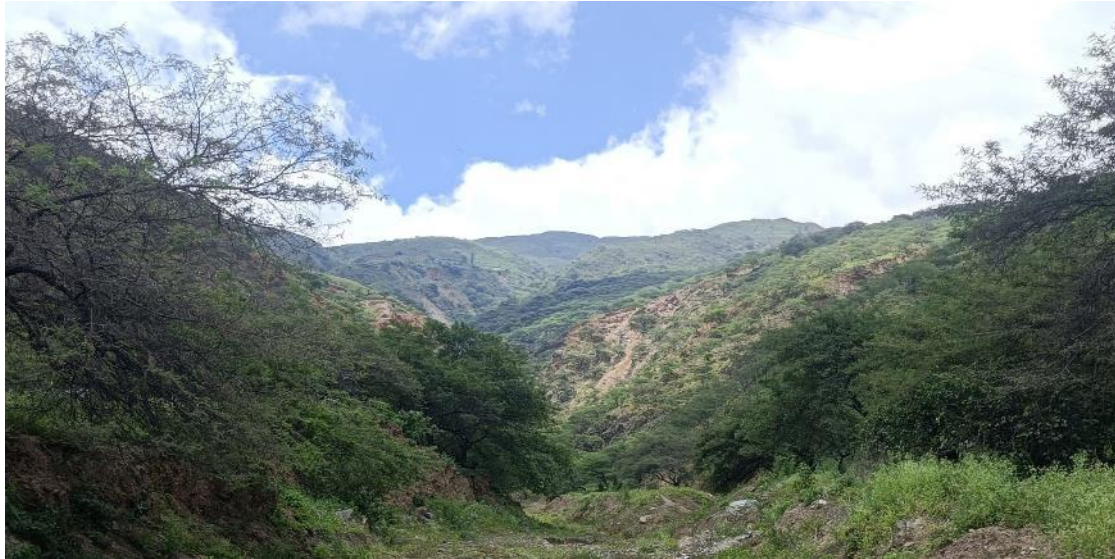
Figura 6. Montaña en roca metamórfica hacia el este de la quebrada Tingo.

Subunidad de montaña en roca metamórfica (RM-rm): Esta unidad geomorfológica se distribuye ampliamente al este y oeste del caserío Tingo y a ambos márgenes del río Piquijaca, están conformados por esquistos mostrando relieves con pendientes muy fuertes a muy escarpadas. Las montañas se distribuyen en gran parte del área de evaluación, conforman relieves que alcanzan hasta los 2100 m s.n.m (figura 6).

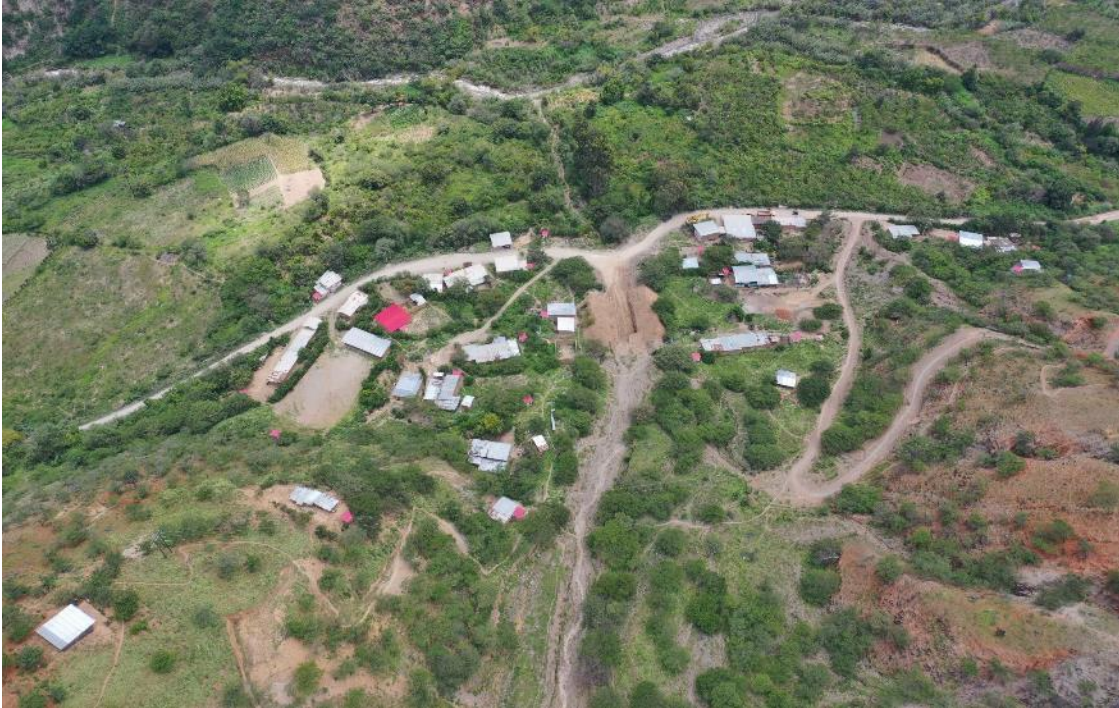
Figura 7. Abanico de piedemonte, parte del área urbana se ubica sobre esta geoforma.

Subunidad de abanico de piedemonte (Ab): Los abanicos de piedemonte se han emplazado desde las partes altas de las montañas formadas o modeladas por corrientes de agua como ríos o quebradas con pendientes bajas menores a 15° y las zonas llanas

con pendientes menores a 5°, estas zonas se encuentran al oeste de la zona de estudio y son afectadas por procesos de remoción en masa (figura 7).

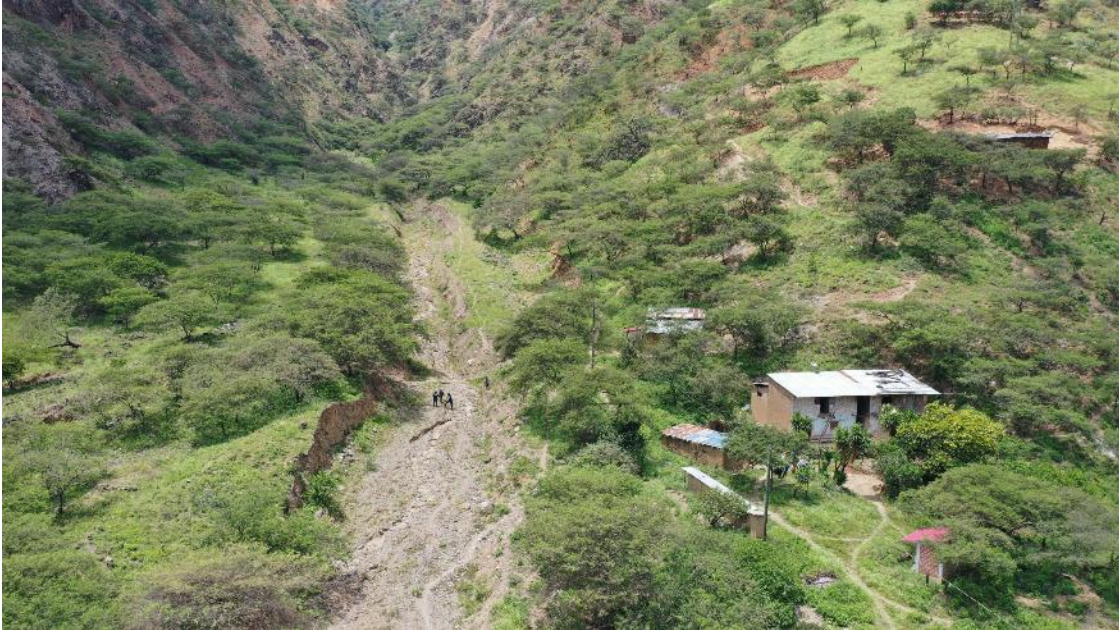
Figura 8. Piedemonte aluvio-torrencial modelado por la quebrada Tingo.

Subunidad de vertiente o piedemonte aluvio-torrencial (P-at): Corresponden a planicies inclinadas a ligeramente inclinadas y extensas, posicionadas al pie de las estribaciones andinas o los sistemas montañosos, formadas por la acumulación de sedimentos acarreados por corrientes de agua estacionales, de carácter extraordinario, así como por lluvias ocasionales extraordinarias que se presentan en la región. Muchos de estos depósitos están asociados a cursos individuales de quebradas secas. Se asocian, principalmente, al fenómeno de El Niño (figura 8).

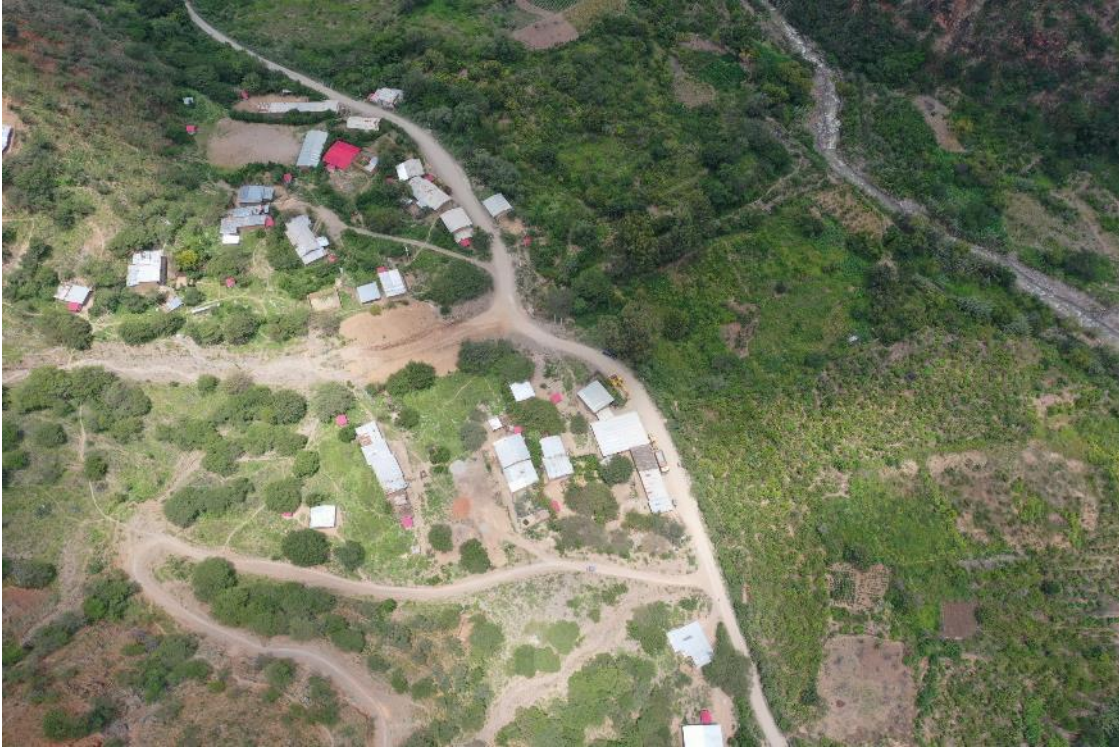
Figura 9. Vista hacia el cauce del río Piquijaca y terrazas aluviales en ambas márgenes.

Subunidad de cauce de río (R): Esta unidad corresponde al cauce y lecho del río Piquijaca, que se desplaza de norte a sur, recolectando el drenaje y la escorrentía de la zona, transportando materiales conformados por bloques, clastos, gravas y arenas gruesas recorriendo un total de 5.5 km desde la cuenca alta del distrito del mismo nombre (figura 9).

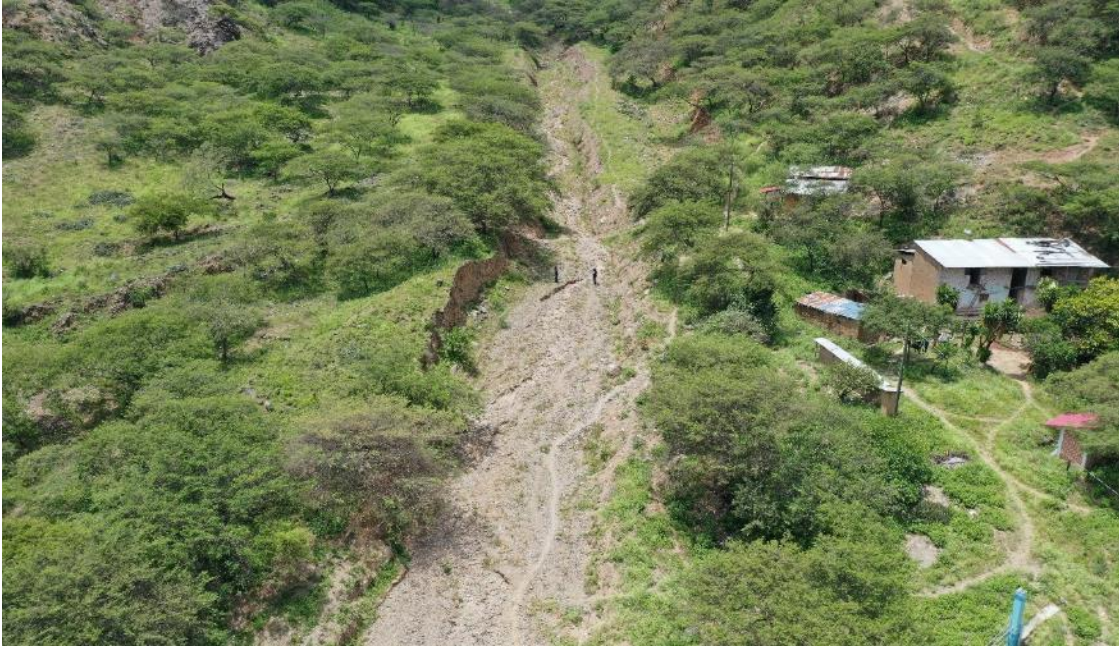
El flujo alcanza un ancho de 15 m (Sección A-A'), 23 m (Sección B-B') y 8 m (Sección C-C'), se destaca que, el cauce de la quebrada fue reducido y se enmarca dentro de un abanico aluvial que fue modelado por flujos antiguos (figura 11).

Figura 11. Cauce de la quebrada Tingo donde desciende un flujo inactivo latente.

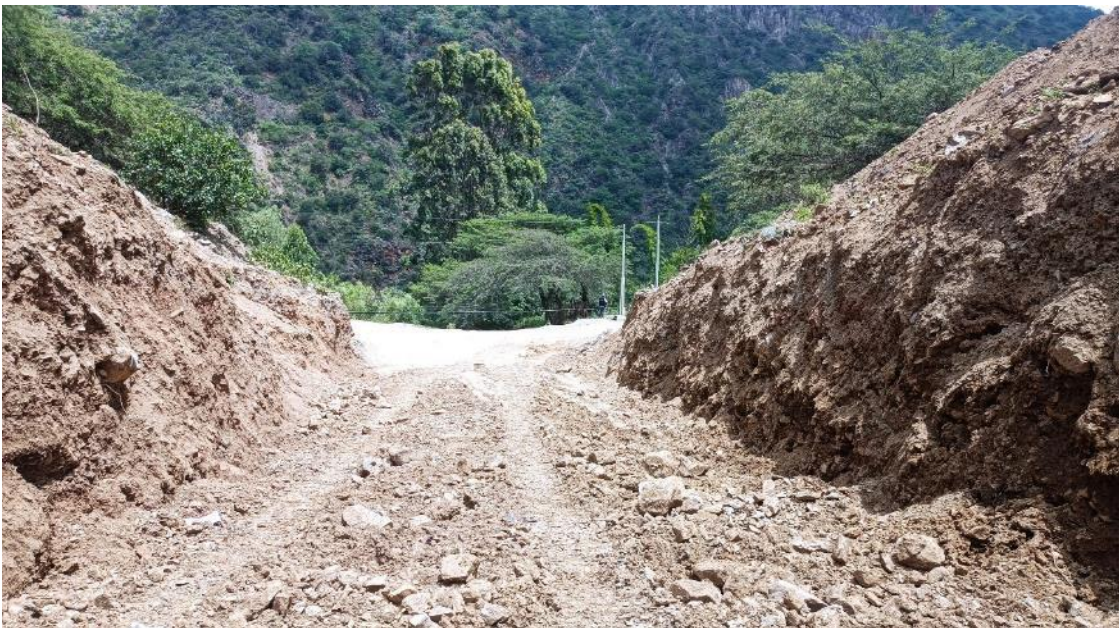
Los materiales están conformados por gravas y clastos dispersos en una matriz limo arenosa, este frente en muchos casos presenta mayor amplitud y espesor, los flujos producen pulsos y saltos que afectan viviendas y terrenos de cultivos. El flujo identificado sigue un cauce antiguo existente donde se ha modelado un cauce actual de hasta 3.5 m de alto (figura 12).

Figura 12. Quebrada Tingo vista hacia la trocha carrozable principal vía de acceso.

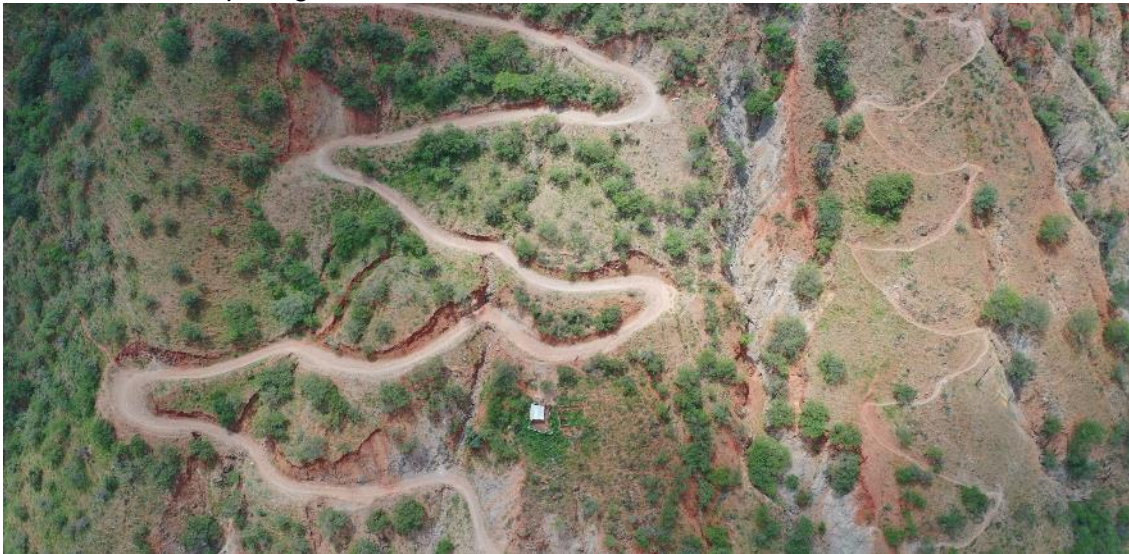
- Estado evolutivo: avanzado.
- Largo: 280 a 340 m Ancho: 25 m Profundidad: 7 m.
- Forma del drenaje: paralelo.
- Daños: vías de acceso trocha carrozable.
- Condicionante: litologías poco competentes, coberturas poco compactas y pendientes muy fuertes a muy escarpadas (15° a >45°).
- Condiciones locales: falta de drenaje pluvial y vías de acceso sin cunetas.
- Potencial para generar deslizamientos.

Figura 15. Trocha carrozable y caminos de herradura afectados por cárcavas.

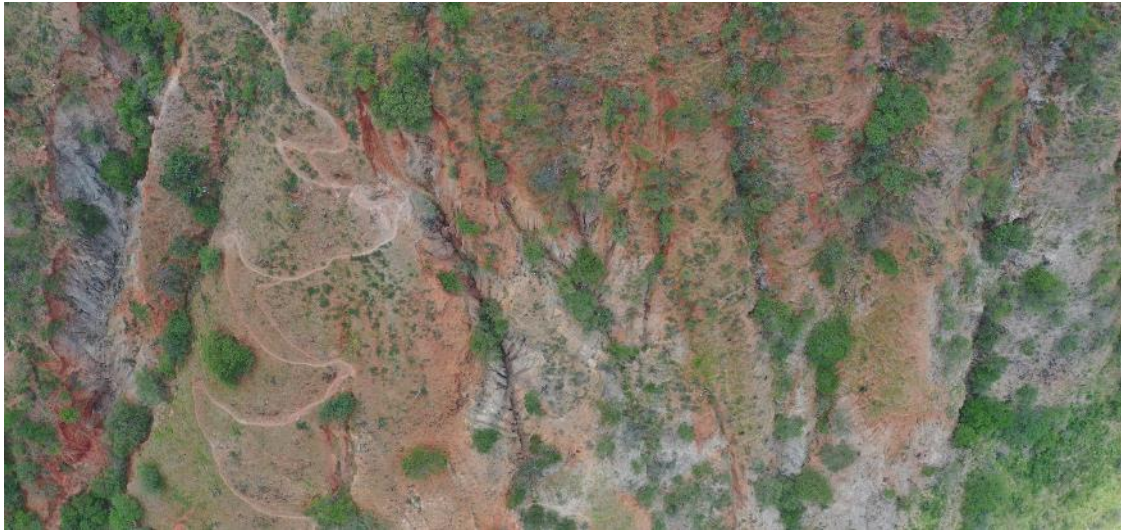
Mediante la ortofoto de alta resolución obtenida con la fotogrametría con dron, se cartografiaron 24 cárcavas en la margen derecha de la quebrada Muyo Corral, mientras que, hacia la margen izquierda existen más de 15 cárcavas; la mayoría de procesos de erosión afectan trochas carrozables (figura 16).

Figura 16. Cárcavas que descienden hacia la quebrada Tingo desde el cerro Muyoc Corral.

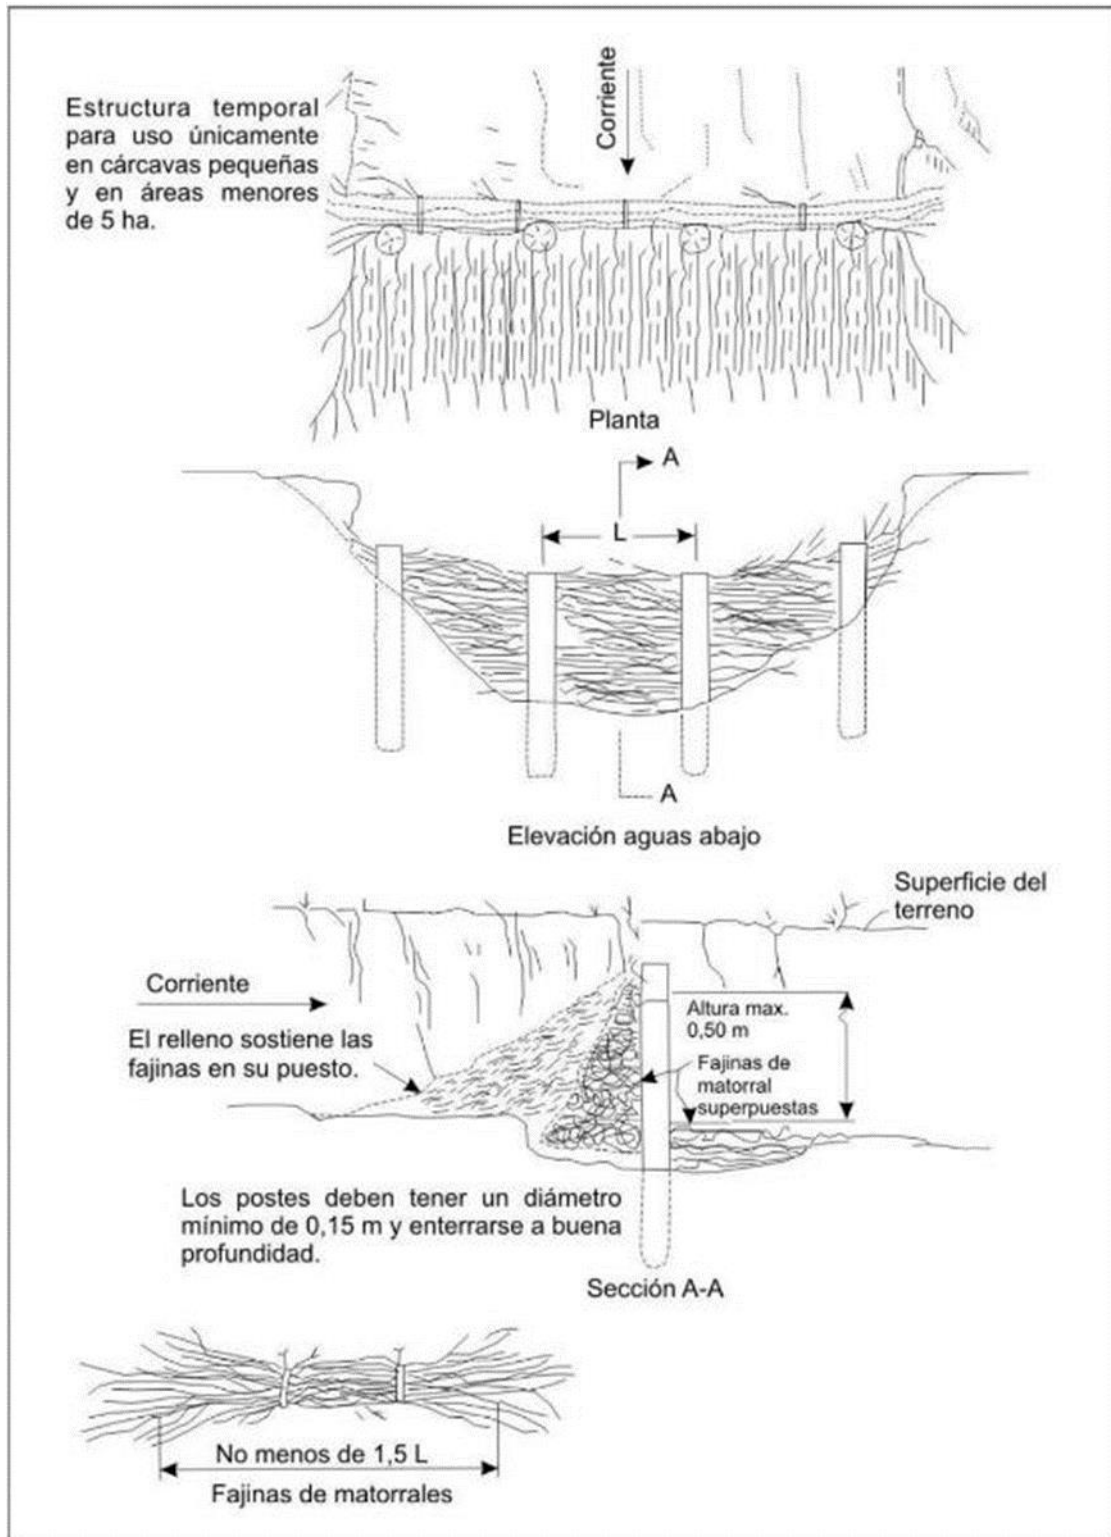
Figura 22. Presas de matorral tipo una hilera de postes (adaptado de Valderrama et al., 1964).
