FICHA TÉCNICA REFERENCIAL DE PUNTOS CRÍTICOS PARA EL MANTENIMIENTO DE CAUCE, EN EL SECTOR PUEBLO YAUTAN, DISTRITO DE YAUTAN, PROVINCIA DE CASMA, DEPARTAMENTO DE ANCASH

FTR-MC-PREV N° 0188-2026-ANA-AAA.HCH-ALA.CHUARMEY

PROPUESTA DE LA ACTIVIDAD: LIMPIEZA, DESCOLMATACION Y CONFORMACION DE BORDOS EN AMBAS MARGENES DEL RIO YAUTAN, SECTOR PUEBLO YAUTAN, DISTRITO DE YAUTAN, PROVINCIA DE CASMA, DEPARTAMENTO DE ANCASH

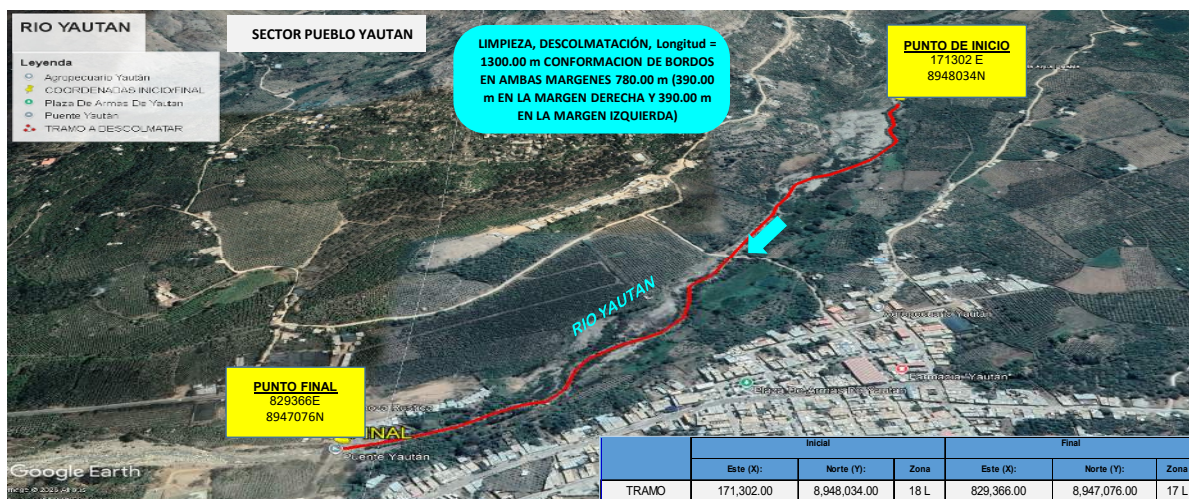
SECCIÓN TÍPICA DEL RÍO A DESCOLMATAR

VISTA DE PERFIL

VISTA DE PLANTA

Tipo	Unidad de medida	Cantidad	Descripción de la propuesta	Observaciones
LIMPIEZA Y DESCOLMATACIÓN	km	1.30	1300.00 m de limpieza y descolmatación del cauce de río Yautan en un ancho de cauce de 15 y una altura de corte de terreno de 0.50 m	Rocas de diámetro mayores a 1.50 m, malezas y restos de arbustos
CONFORMACIÓN DE BORDO CON MATERIAL PROPIO	Km	0.78	780.00 conformación de bordo con material propio en algunos tramos en ambas márgenes (390.00 m en la margen derecha y 390.00 m en la margen izquierda)	Se encuentra conformado bordos en ambas márgenes, pero falla reforzar toda vez que en algunos tramos fue erosionado
ELIMINACIÓN DE MATERIAL EXCEDENTE	m3	4,290.00	eliminación de material excedente fuera del cauce del río Yautan

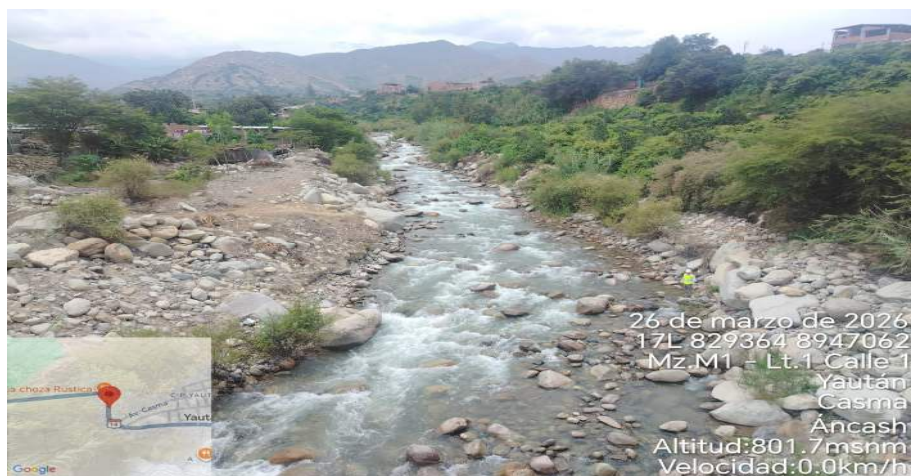
FIGURA N°01: TRAMO CRÍTICO EN EL RIO YAUTAN SE OBSERVA VIVIENDAS EN LA MARGEN DERECHA AGUAS ABAJO AL BORDE DEL RIO PARA LIMPIEZA Y DESCOLMATACION

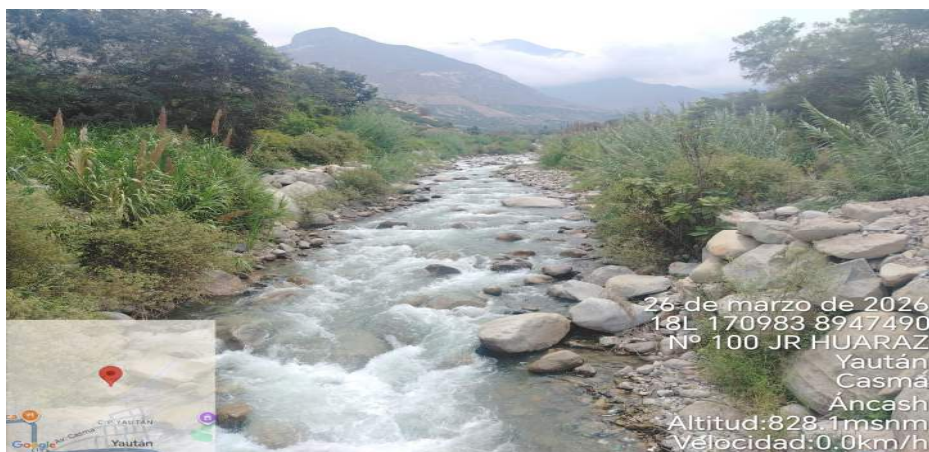
FIGURA N°02: SE REQUIERE DE LIMPIEZA DEL CAUCE Y CONFORMACION DE BORDOS EN TRAMOS DE AMBAS MARGENES

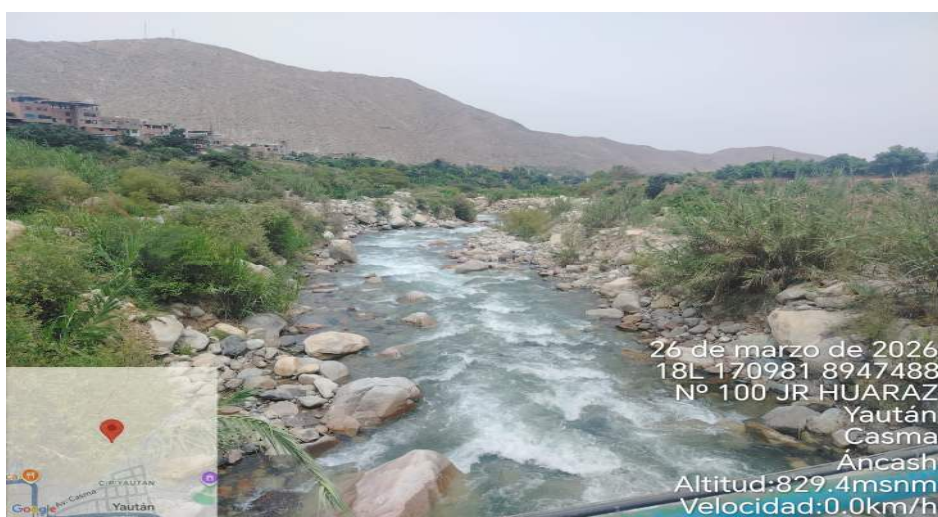
FIGURA N°03: SE OBSERVA LAS VIVIENDAS EN LA MARGEN DERECHA AGUAS ABAJO ANTE UNA AVENIDA PUEDE SER INUNDADA, ZONA CERCANA AL PUENTE YAUTAN
