FICHA TÉCNICA REFERENCIAL DE PUNTOS CRÍTICOS PARA EL MANTENIMIENTO DE CAUCE, EN EL SECTOR TOMEQUE, DISTRITO DE YAUTAN, PROVINCIA DE CASMA, DEPARTAMENTO DE ANCASH

FTR-MC-PREV N° 0189-2026-ANA-AAA.HCH-ALA.CHUARMEY

PROPUESTA DE LA ACTIVIDAD: LIMPIEZA Y DESCOLMATACION PARA EL MANTENIMIENTO DE CAUCE DE LA QUEBRADA TOMEQUE, SECTOR TOMEQUE, DISTRITO DE YAUTAN, PROVINCIA DE CASMA, DEPARTAMENTO DE ANCASH

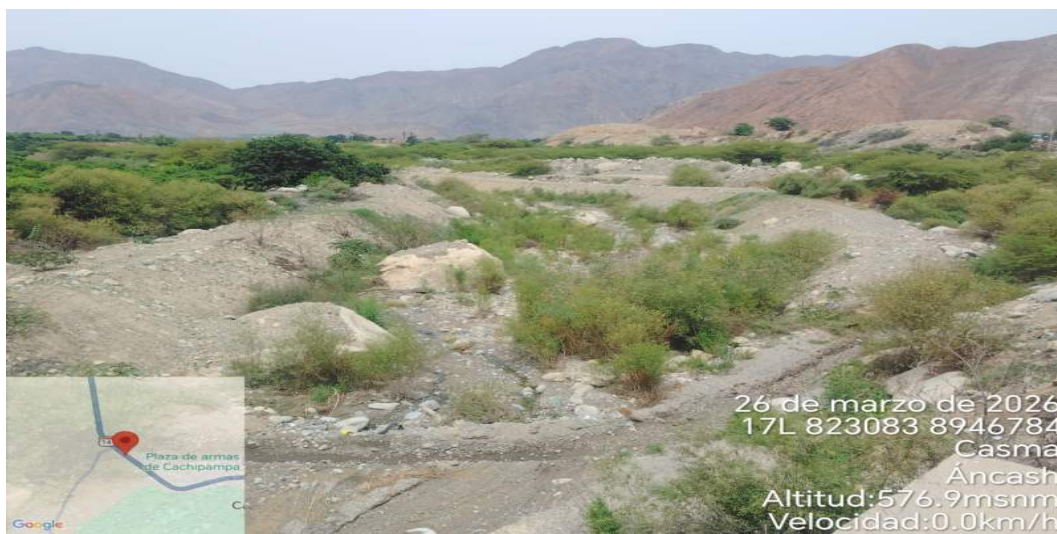
FIGURA N°01: TRAMO CRÍTICO EN LA QUEBRADA TOMEQUE, PARA LIMPIEZA Y DESCOLMATACION DE CAUCE, CUENTA CON CONFORMACION DE BORDOS

Tipo	Unidad de medida	Cantidad	Descripción de la propuesta	Observaciones
LIMPIEZA Y DESCOLMATACIÓN	km	2.445	2.445.00 m de limpieza y descolmatación del cauce en un ancho de 15 y una altura de corte de 0.60 m de la quebrada Tomeque	malezas y restos forestales
ELIMINACIÓN DE MATERIAL EXCEDENTE	m ³	3,712.50	eliminación de material excedente fuera del cauce de la quebrada Tomeque

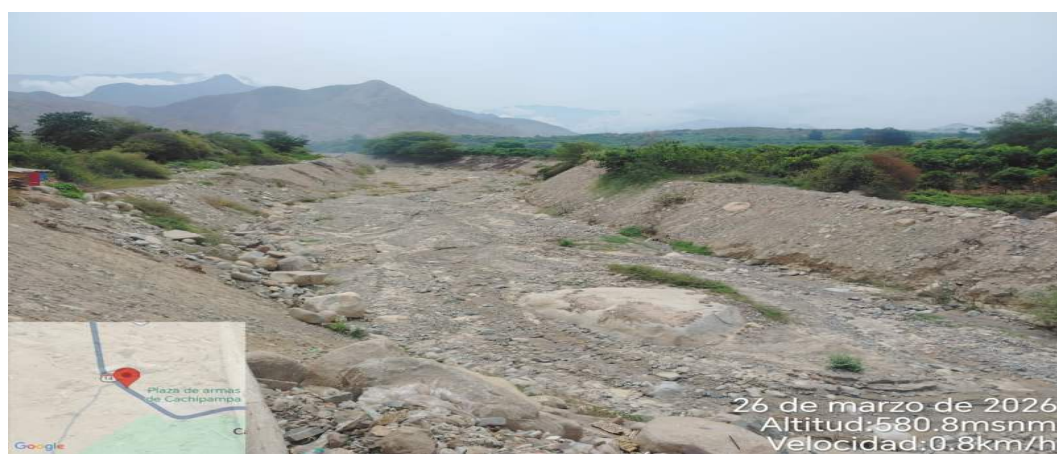
FIGURA N°02: SE OBSERVA LA COLMATACION EN EL CAUCE DE LA QUEBRADA TOMEQUE
