Informe Técnico N° A7741

EVALUACIÓN DE PELIGROS GEOLÓGICOS EN EL SECTOR CHOCHAPATA, CENTRO POBLADO PAMPA DEL CARMEN, COMUNIDAD DE CARHUAPATA

Departamento: Huancavelica

Provincia: Angaraes

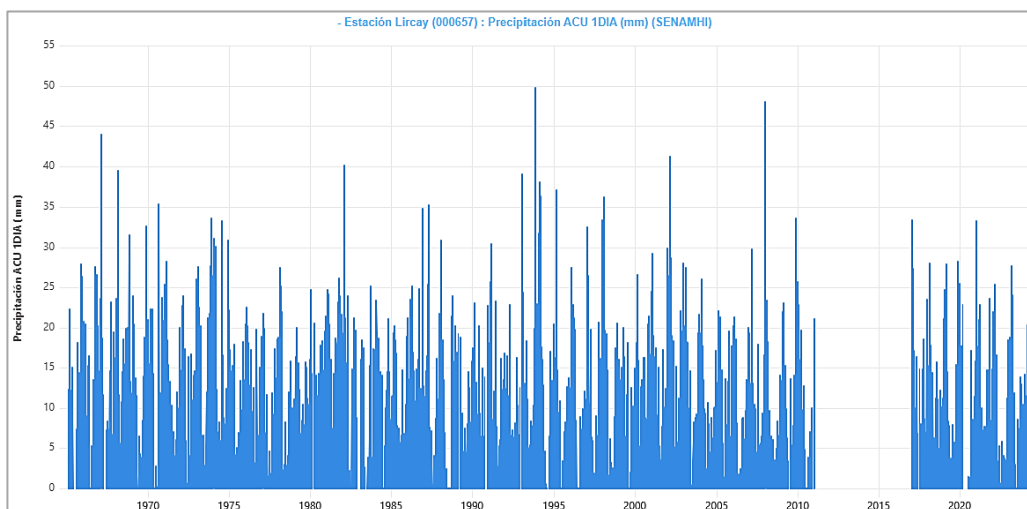
En cuanto al régimen de lluvias, de acuerdo con los registros de la estación pluviométrica de Lircay (Código: 000657) del Servicio Nacional de Meteorología e Hidrología del Perú (SENAMHI), la precipitación diaria acumulada registrada para el periodo febrero de 1965 – abril de 2024 alcanzó un valor máximo de 49.7 mm, presentando valores que fluctúan generalmente entre 25 mm y 50 mm (figura 3).

Figura 3. Precipitaciones acumuladas diaria en mm, distribuidas a lo largo del periodo febrero, 1965 – abril, 2024. Fuente: <https://snirh.ana.gob.pe/VisorPorCuenca/>.

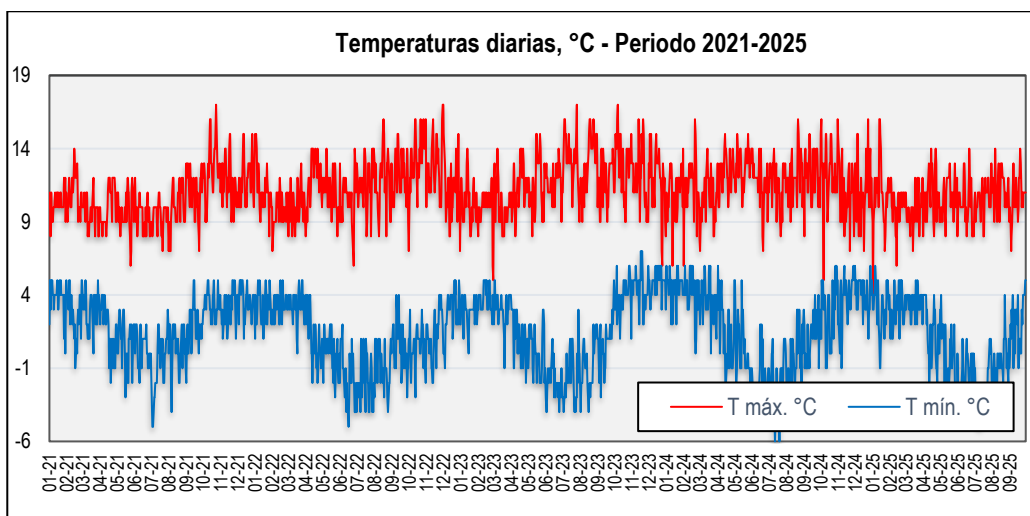
La temperatura oscila entre un máximo de 17.0°C y un mínimo de -06°C (figura 4). Así mismo, presenta una humedad promedio de 72.8% durante casi todo el año (Servicio aWhere).

Figura 4. Temperaturas máximas y mínimas diarias, distribuidas a lo largo del periodo 2021-2025. La figura permite analizar la variedad, saltos extremos de temperatura, duración y regularidad. Fuente: <https://crop-monitoring.eos.com/weather-history>.

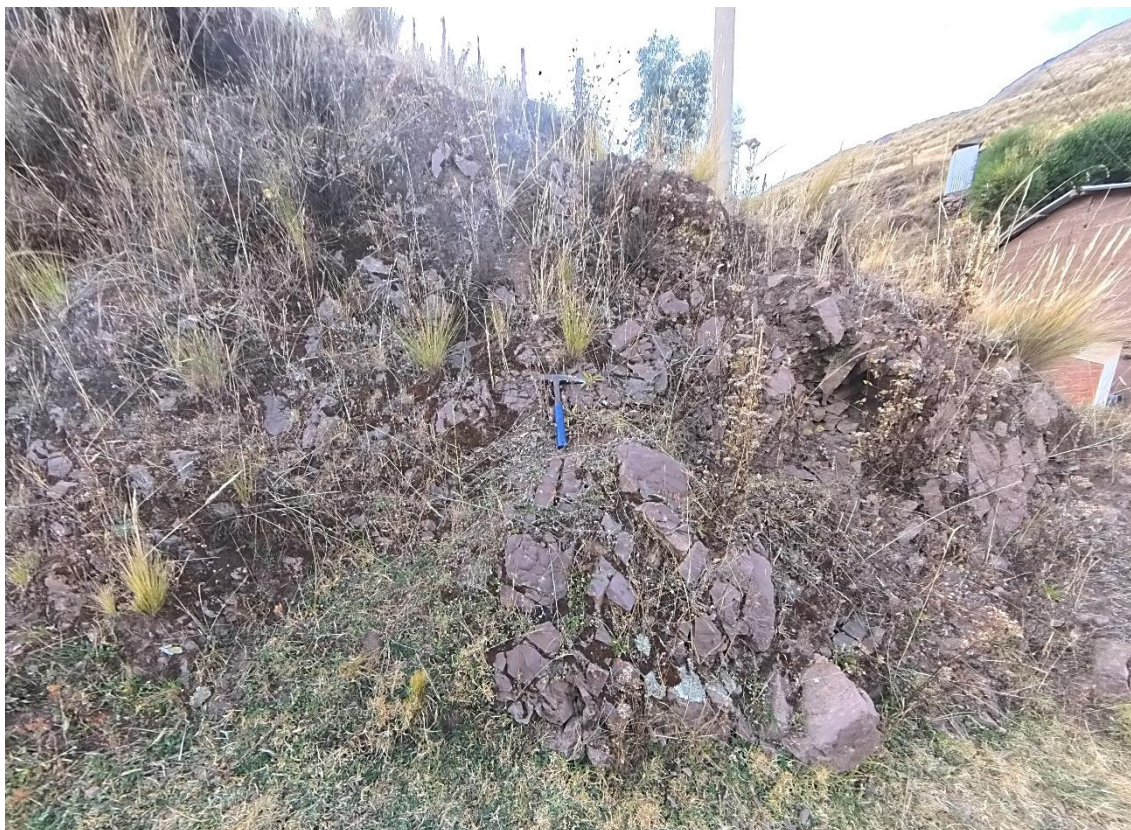
Su litología se encuentra constituido predominantemente por areniscas rojas de grano medio y limoarcillitas rojas, intercaladas con niveles de conglomerados (fotografía 1). Desde el punto de vista geotécnico, las areniscas presentan una resistencia a la compresión simple baja (25-50 Mpa), con una estructura fuertemente fracturada, formando un conjunto trabado de bloques y trozos de rocas angulosos, con espaciamientos muy próximas entre sí (<0,06 m), aberturas abiertas (1-5 mm), rugosidad suave a ondulada y sin relleno visible.

Fotografía 1. Areniscas de grano medio del Grupo Mitu, fuertemente fracturadas, formando una estructura trabada de bloques y trozos de rocas angulosos, moderada a altamente meteorizadas en superficie. Coordenadas referenciales UTM WGS-84, 18S: E: 518928; N: 8555892.

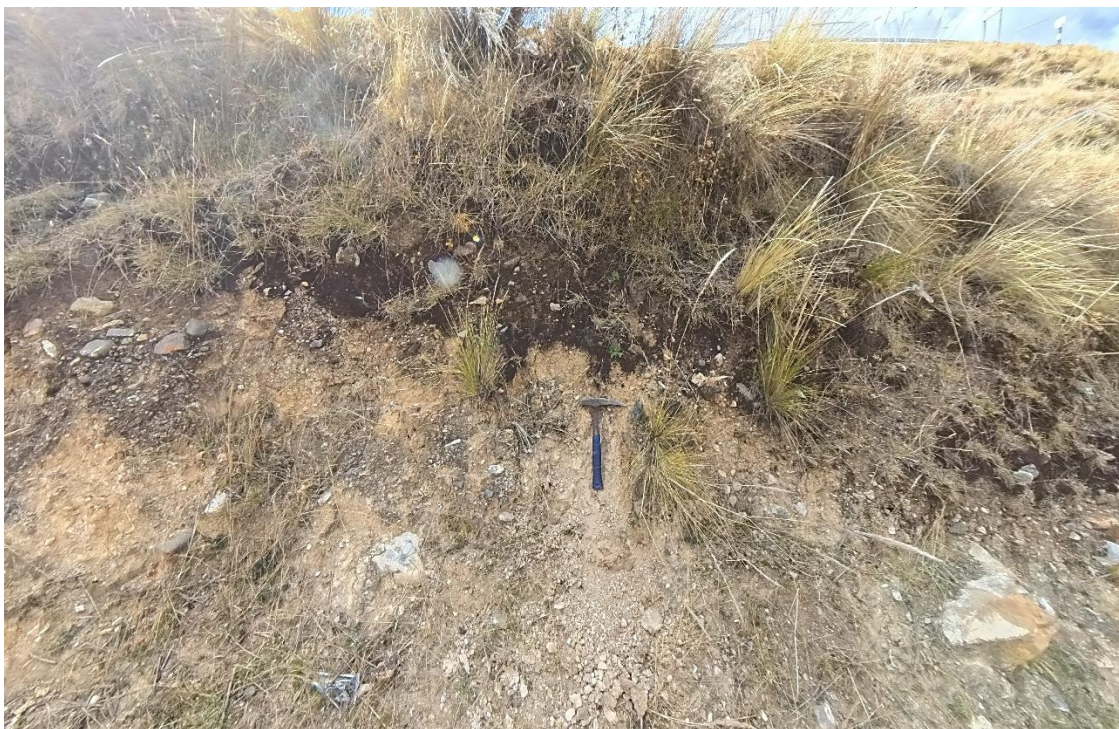
Fotografía 2. Vista de depósito coluvio-deluvial, formando por fragmentos líticos, subangulosos a sub redondeado, heterométricos de hasta 0.10 m de diámetro, envueltos en matriz arcilloso limo-arenoso. Coordenadas referenciales UTM WGS-84, 18S: E: 518635; N: 85455816.

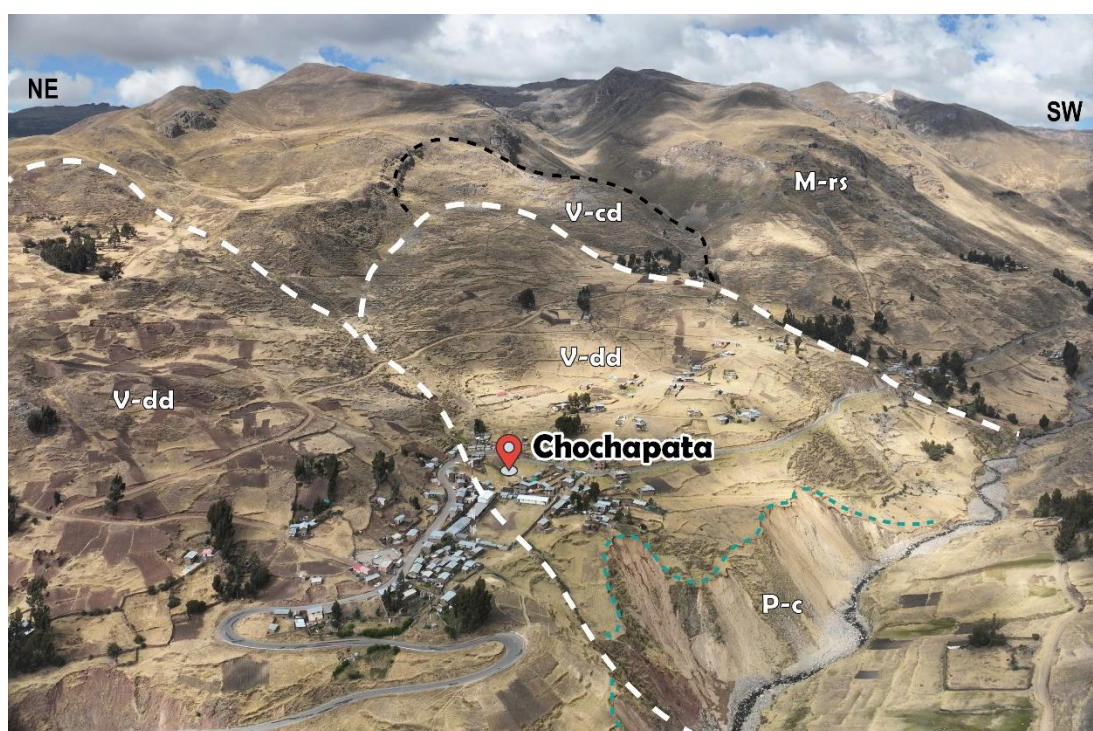
Figura 7. Vista de las distintas subunidades geomorfológicas que bordean el área de estudio: Montañas modeladas en roca sedimentaria (M-rs), vertiente con depósito de deslizamiento (V-dd) delimitada en líneas entre cortadas blancas; vertiente coluvio-deluvial en líneas entrecortadas negras y piedemonte (P-c) delimitada en líneas entre cortadas verdes.

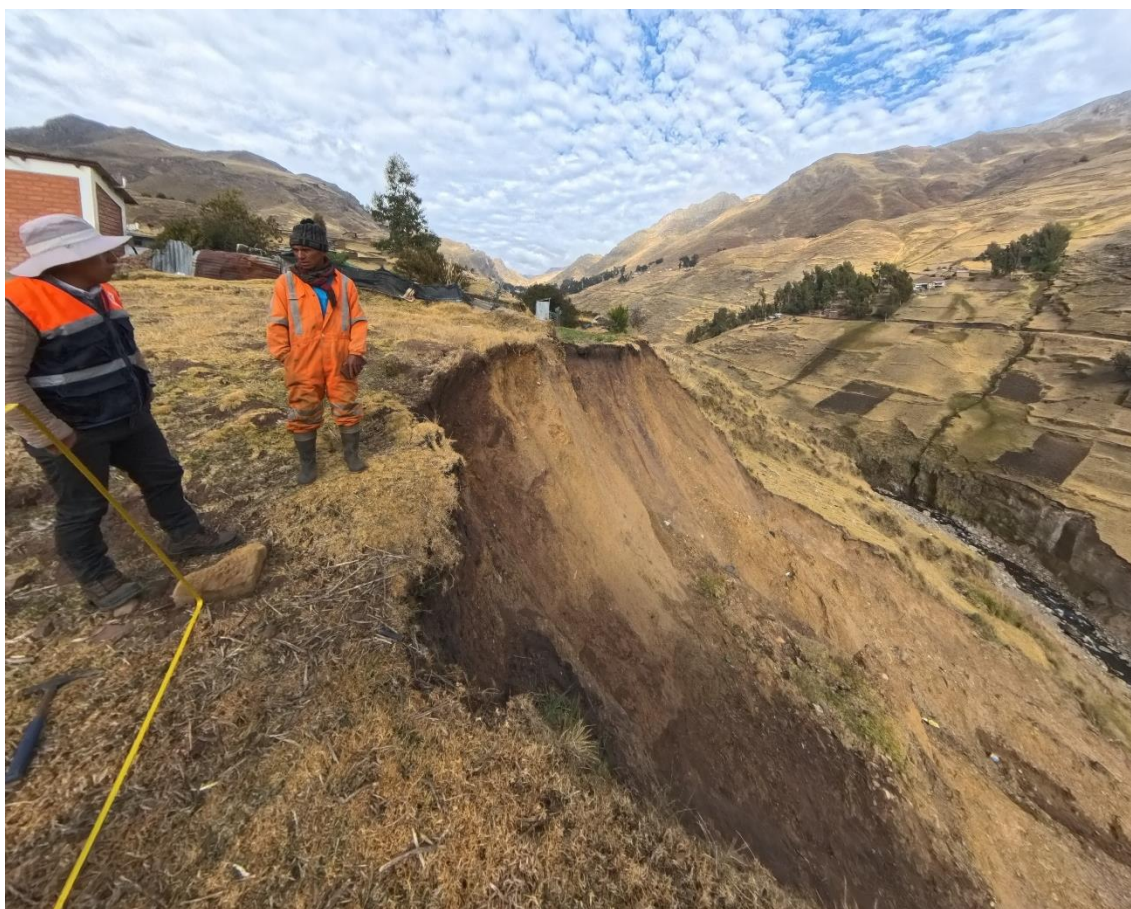
El deslizamiento activo presenta escarpes entre 1.00 a 2.70 m de altura (fotografía 3), una longitud de 430 m y una distancia de la corana al pie, de 135 m aproximadamente. Por encima de la escarpa principal, se tiene grietas de tracción con longitudes de hasta 5.0 m, profundidades visibles de 0.15 m y aberturas de 0.10 m, lo cual sugiere un avance retrogresivo del movimiento, característico de deslizamientos controlados por saturación del terreno y la erosión del río en la base del talud (figura 9).

Fotografía 3. Escarpes activos con una altura de 2.3 m. Además, obsérvese la saturación del suelo. Coordenadas referenciales UTM WGS-84, 18S: E: 518775; N: 8555960.

- 8) Implementar un sistema de monitoreo geotécnico básico, que incluya la observación periódica de grietas, escarpes, desplazamientos del terreno y surgencias de agua, especialmente durante la temporada de lluvias. Este sistema debe estar vinculado a un protocolo de alerta temprana, que permita anticipar posibles reactivaciones cercanas al centro poblado y tomar decisiones oportunas para la seguridad de la población.

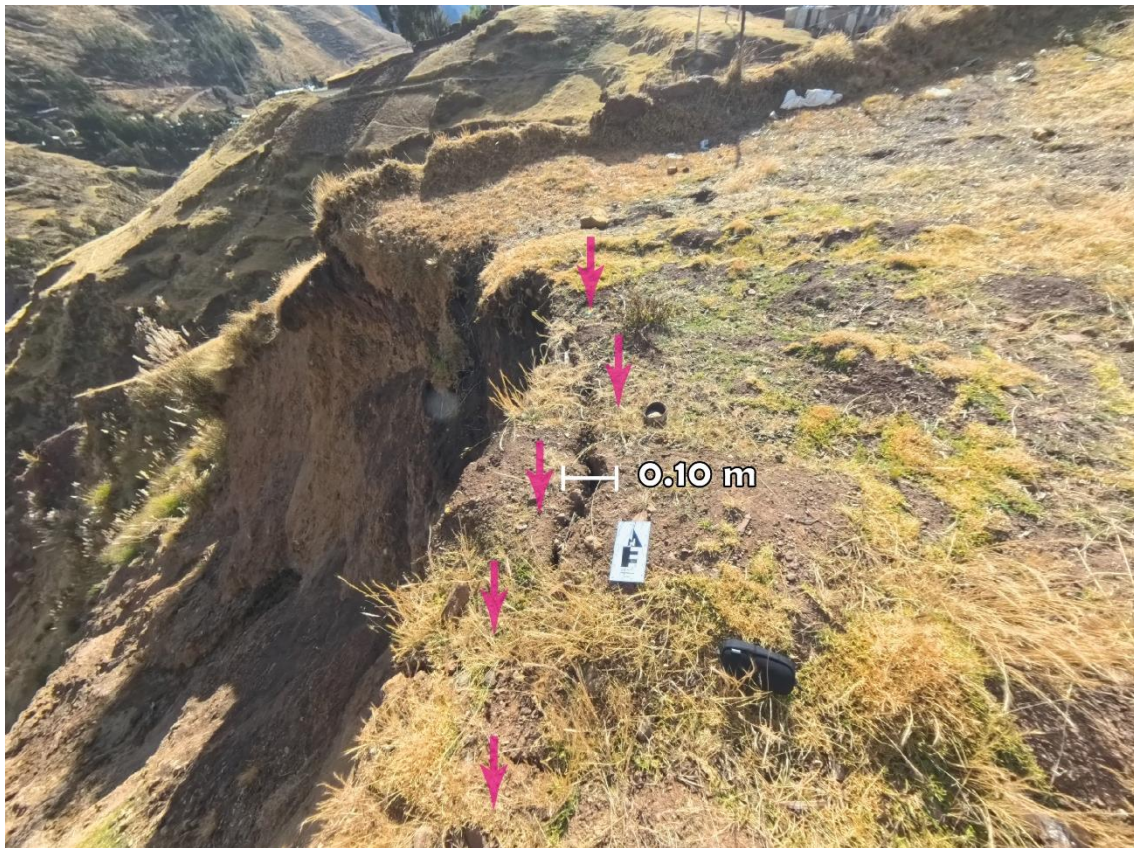
Figura 9. Grietas de tracción con aberturas de 0.10 m, ubicadas por encima del escarpe principal. Coordenadas referenciales UTM WGS-84, 18S: E: 518771; N: 855956.

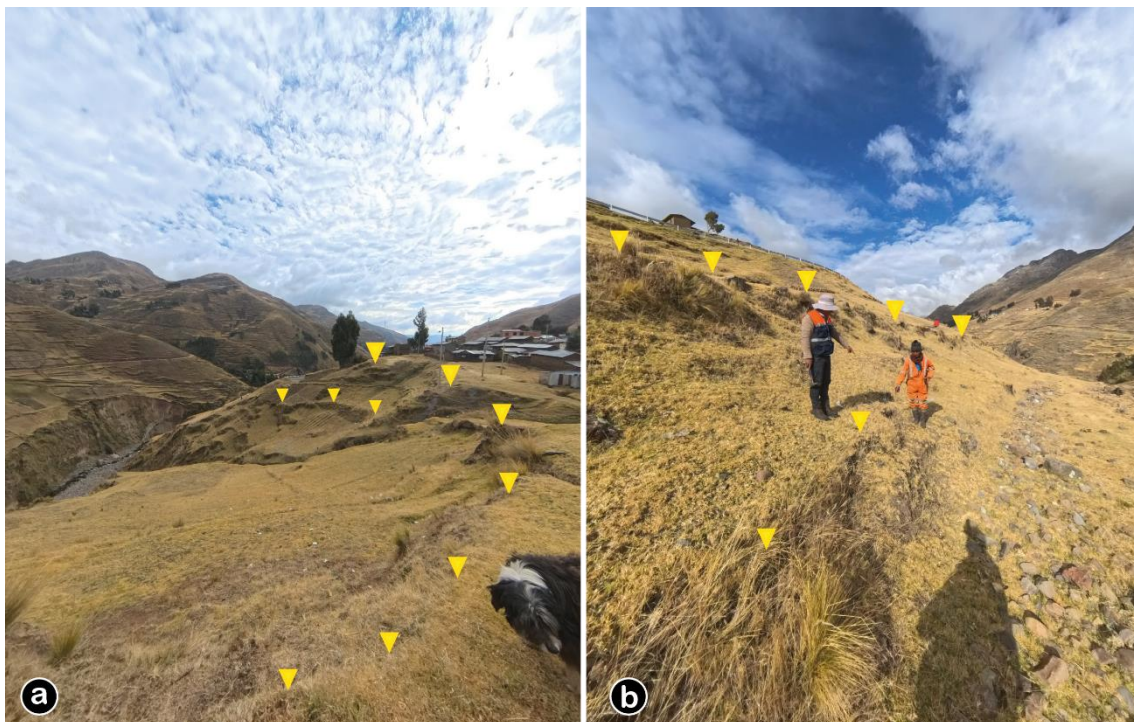
Así mismo, se reconocen movimientos diferenciales superficiales del terreno, reportados por los pobladores desde hace aproximadamente dos años atrás, los cuales se manifiestan con desniveles topográficos entre 0.10 a 0.50 m, longitud de 70 m y a aberturas entre 0.15 a 0.20 m (figura 10). Estas deformaciones reflejan una pérdida progresiva de estabilidad, directamente asociada a la infiltración continua de agua y la saturación de los depósitos coluvio-deluviales.

Figura 10. Escarpas recientes reportados por los pobladores hace 2 años atrás, en la figura se distingue desniveles topográficos en el orden de 0.10 a 0.50 m marcados con triángulos de color amarillo. **a.** Coordenadas referenciales UTM WGS-84, 18S: E: 518820; N: 8556005. **b.** Coordenadas referenciales UTM WGS-84, 18S: E: 518697; N: 8555847.

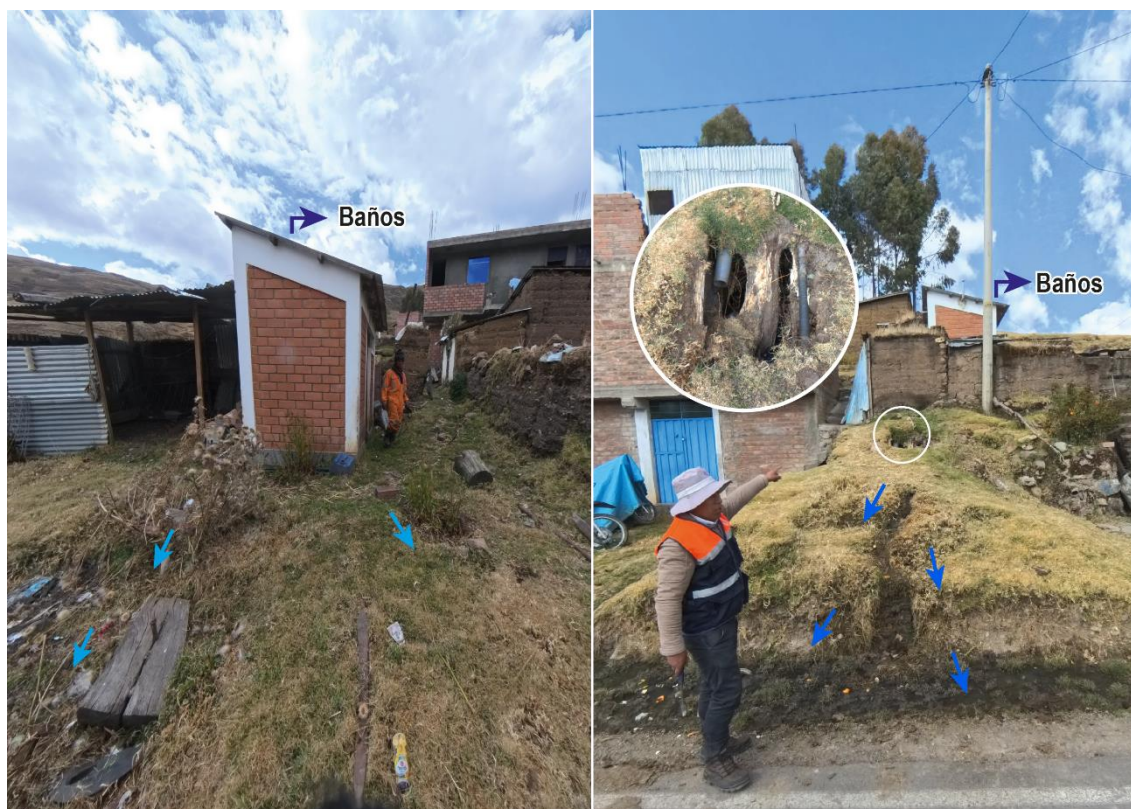
Un factor importante de mencionar, es el **factor antrópico**, el cual se encuentra relacionado principalmente a la saturación de suelo debido a la infiltración de aguas residuales debido a la instalación de unidades básicas de saneamiento (baños completos). Estos fueron implementados hace más de ocho años (figura 12), las cuales incorporan mini sistemas de percolación (tanques sépticos), los cuales, de acuerdo con el testimonio de los pobladores, no han recibido mantenimiento desde hace 4 años atrás

Figura 12. Vista de unidades básicas de saneamiento (baños) con mini sistemas de percolación (tanques sépticos), donde el afluente líquido se dispersa e infiltra fácilmente en el terreno (flechas de color azul), lo que incrementa la humedad del terreno y reduce la resistencia al corte del suelo.

- 4) Reubicar, rediseñar o clausurar progresivamente los sistemas de saneamiento (baños) ubicados en zonas inestables, evitando el uso de sistemas de percolación; en su defecto, implementar soluciones herméticas o con evacuación controlada hacia sectores estables (quebradas).

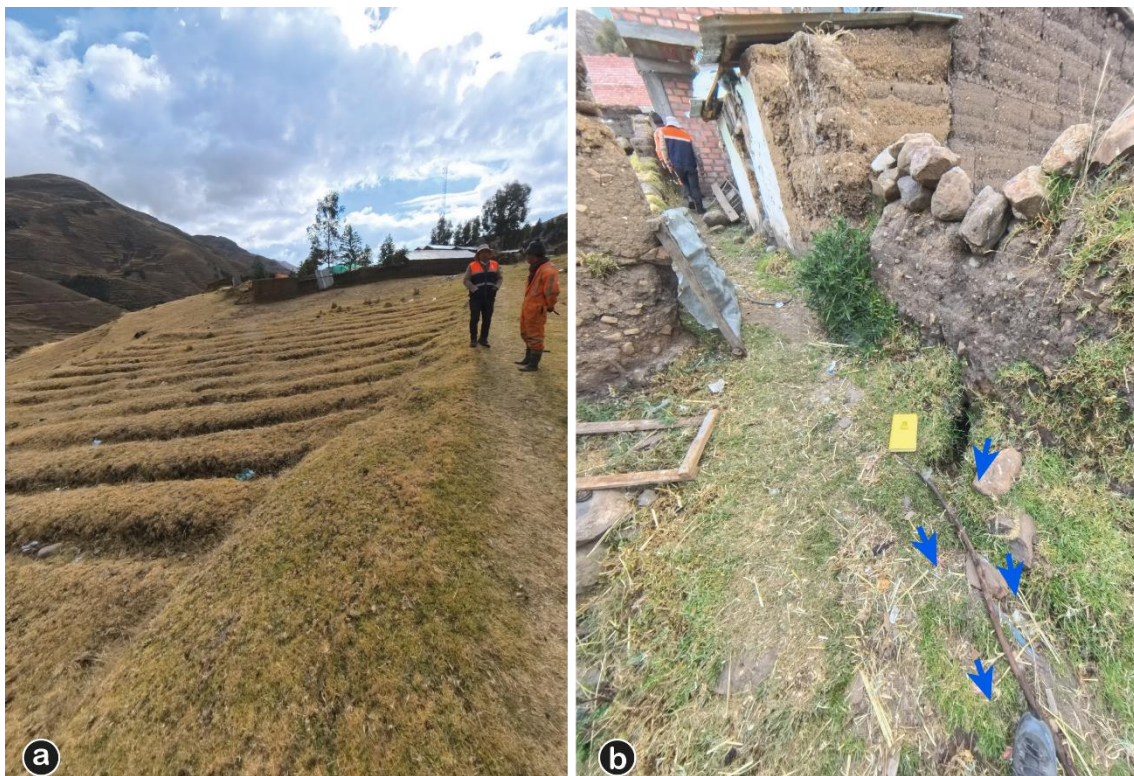
En varios sectores, las aguas de escorrentía y aguas grises domésticas son descargadas directamente sobre la ladera, lo que intensifica los procesos de erosión superficial, infiltración y saturación del suelo, incrementando el riesgo de movimientos en masa activos (figura 13). A esto se suma la presencia de cultivos agrícolas (principalmente de papa) por encima de las zonas inestables; así como la ausencia de sistemas de drenaje pluvial, alcantarillado y desagüe (figura 14).

Figura 14. a. Cultivos de papa, ubicado por encima de los escarpes activos. **b.** Direccionamiento de desagüe directamente al suelo, lo que genera mayor erosión e inestabilidad en el terreno por saturación del suelo

- 6) Restringir el uso agrícola y el riego por inundación en las zonas identificadas como inestables, promoviendo prácticas de conservación de suelos y evitando actividades que incrementen la infiltración de agua.

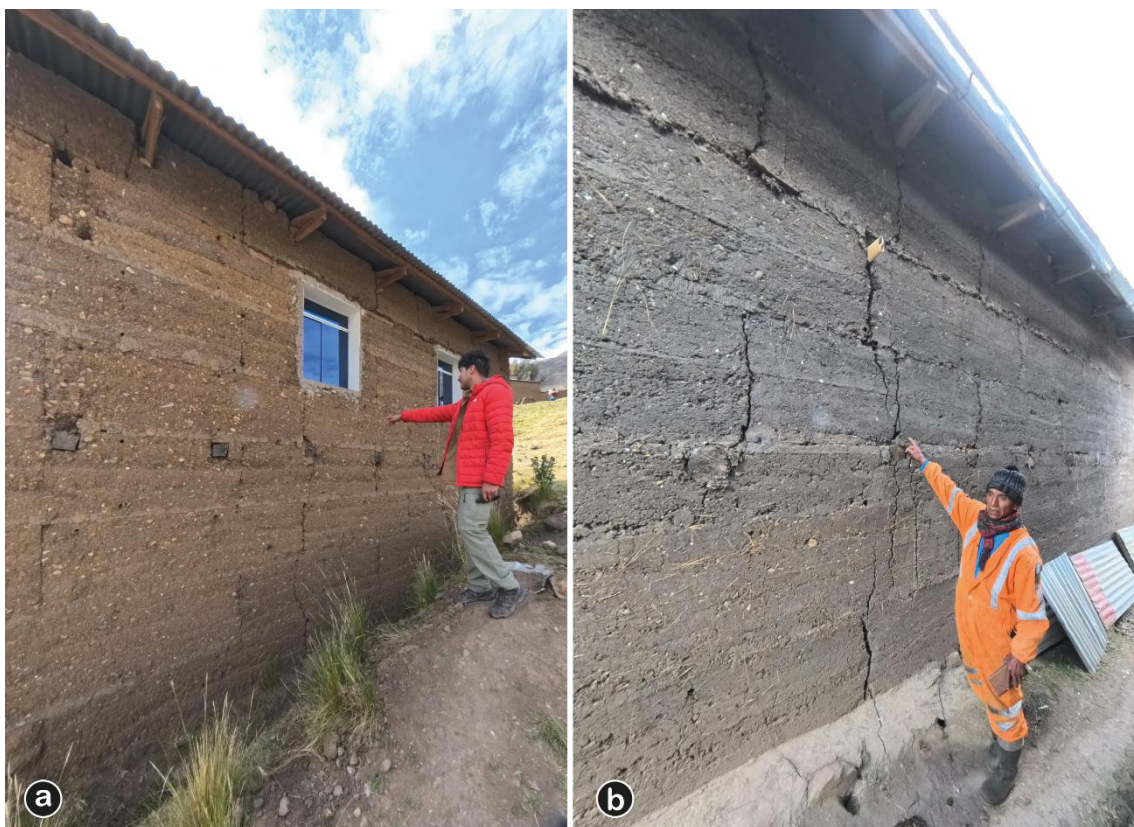
Actualmente, los movimientos en masa activos vienen afectando de manera directa a tres (03) viviendas del sector Chochapata, ubicadas a aproximadamente 10 m de la corona del deslizamiento. Las viviendas presentan grietas estructurales en muros, con aberturas de 0.03 m y longitudes entre 0.02 y 0.03 m, evidenciando un proceso activo de deformación del terreno que representa un peligro geológico significativo para la población (figura 15).

Figura 15. Afectación de viviendas del sector Chochapata. **a.** Grietas en paredes de vivienda con aberturas de 3.0 cm y longitudes de 2.0 a 2.5 m. Coordenadas referenciales UTM WGS-84, 18S: E: 518755; N: 8555878. **b.** Grietas en pared de vivienda con aberturas entre 2.0 a 5.0 cm. Coordenadas referenciales UTM WGS-84, 18S: E: 518788; N: 8555920.
