Informe Técnico N° A7742

EVALUACIÓN DE PELIGROS GEOLÓGICOS EN EL CENTRO POBLADO SIFÓN

Departamento: Lima
Provincia: Huaral
Distrito: Aucallama

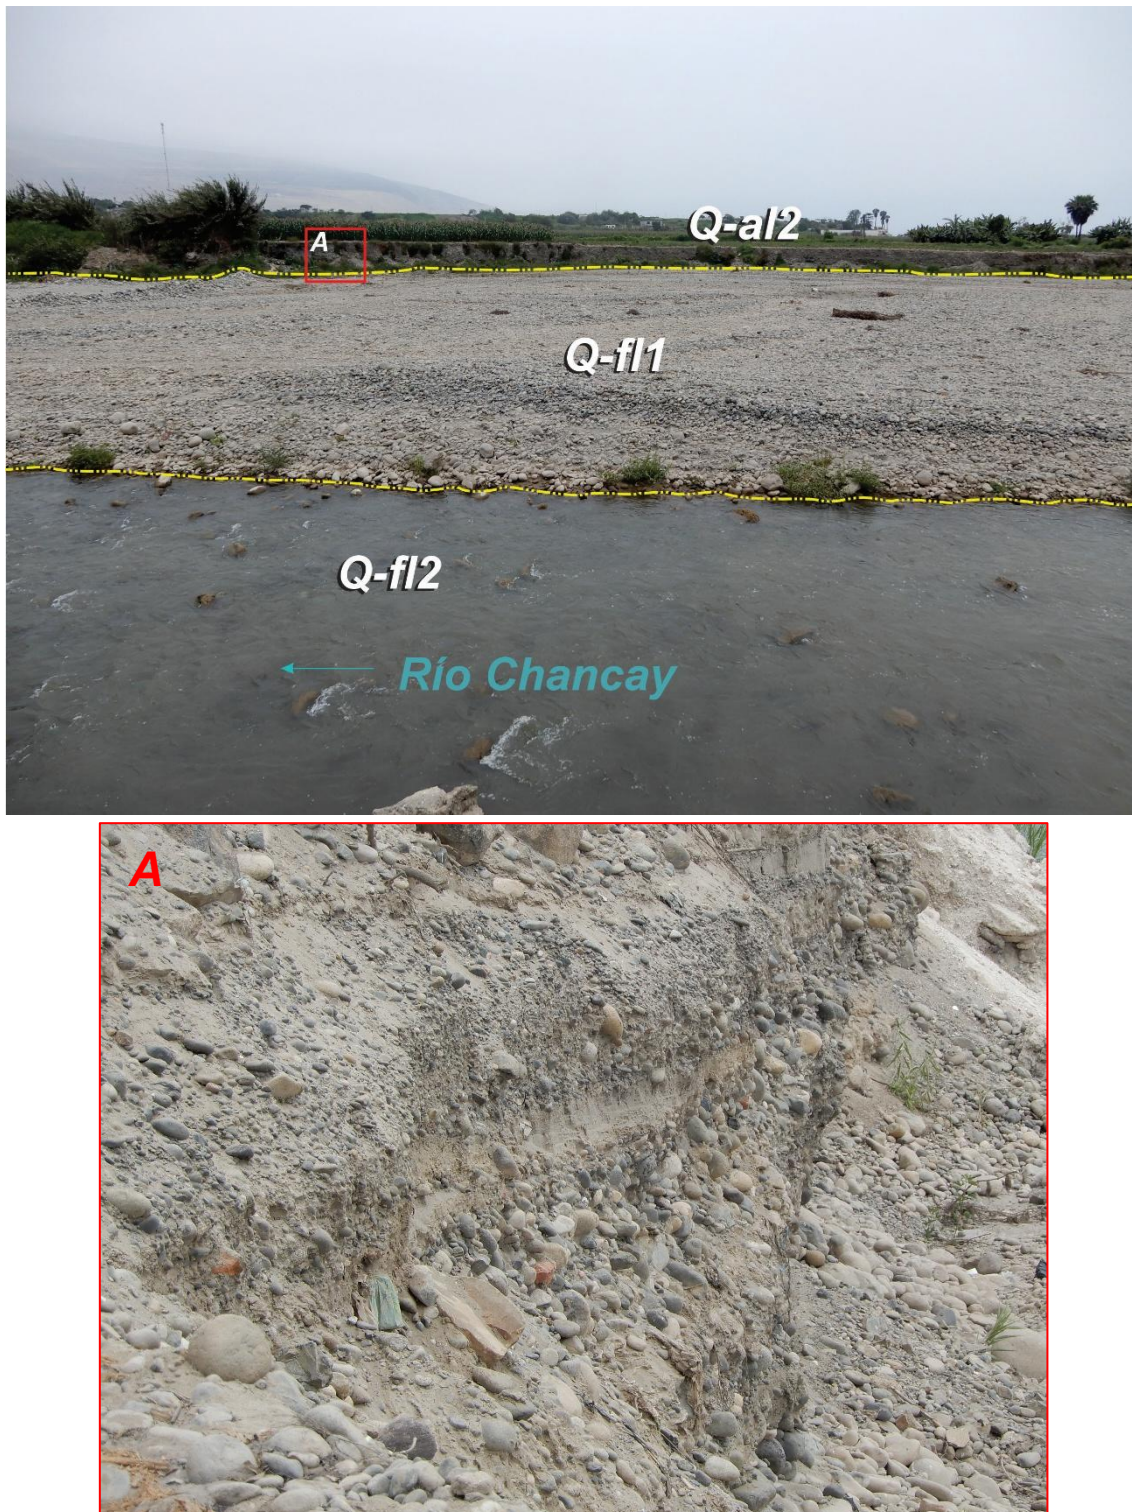
Constituyen las terrazas medias del valle, sobre el cual está asentado el centro poblado Sifón y se han desarrollado terrenos de cultivo. Litológicamente, están compuestos por conglomerados polimícticos con clastos subredondeados a redondeados, con diámetros de hasta 30 cm. Poseen composición volcánica, intrusiva y sedimentaria, inmersos en una matriz areno-limosa (figura 3A). Presentan textura arenosa, estratificación irregular, con algunos niveles de canales de arena y moderado grado de compactación. El espesor es variable, sin embargo, a la altura de Sifón alcanza aproximadamente 3 m. Estas terrazas representan antiguos niveles de planicie aluvial abandonados por procesos de incisión fluvial progresiva y aluviones provenientes desde la parte alta.

Constituye el lecho actual del río Chancay. Se encuentra sometido a dinámica fluvial activa (transporte, erosión y redeposición), especialmente durante periodos de crecida.

Está conformado por gravas y cantos subredondeados a redondeados, así como por arenas y limos, sin compactación.

Figura 3. Vista de los depósitos identificados en el centro poblado Sifón A) Depósito aluvial, compuesto por bloques y gravas, inmersos en matriz de arenas y limos.

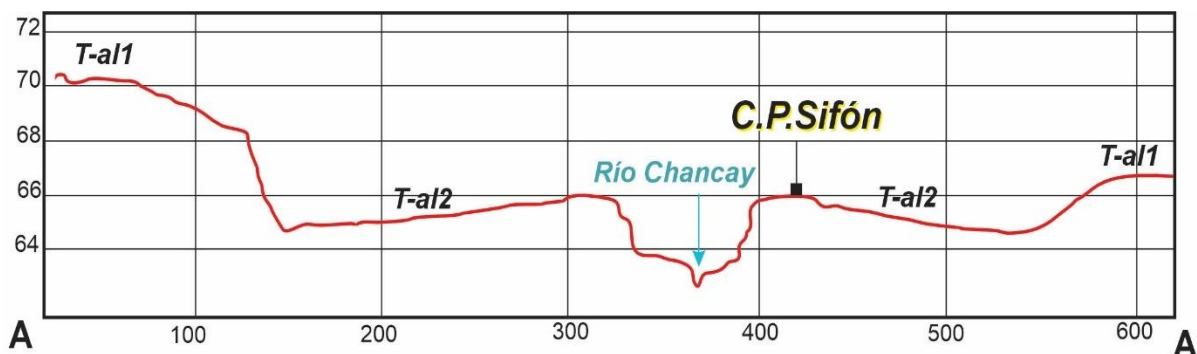
El perfil topográfico A–A', trazado de manera perpendicular al cauce del río Chancay muestra una morfología característica de valle fluvial encajonado, sobre todo a la altura del C.P. Sifón.

Hacia el noroeste (A), el relieve presenta cotas aproximadas de 70 m s.n.m., correspondientes a una terraza alta (T-al1). Hacia la parte central del perfil se observa un descenso progresivo hasta alcanzar niveles cercanos a 64–65 m s.n.m., asociados a una terraza intermedia (T-al2).

En el tramo central del perfil se identifica una incisión marcada del cauce actual del río Chancay, alcanzando la cota más baja del perfil (~63 m s.n.m.). Esta depresión corresponde a un proceso de erosión vertical reciente.

Hacia el sureste, el relieve asciende nuevamente hasta cotas próximas a 66–67 m s.n.m., donde se emplaza el C.P. Sifón sobre una superficie relativamente plana correspondiente a una terraza aluvial intermedia (T-al2). Finalmente, en el extremo A', se observa un nuevo ascenso hasta aproximadamente 67–68 m s.n.m., asociado a otra terraza alta (T-al1).

El perfil evidencia la presencia de dos niveles de terrazas aluviales escalonadas (T-a1 y T-a2), separadas por escarpes suaves producto de la incisión progresiva del río. La diferencia altitudinal entre terrazas y el cauce activo es del orden de 3 a 7 m respectivamente, lo que indica un proceso de encajamiento moderado del sistema fluvial. El ancho del cauce actual varía de 10 a 18 m, incluyendo la zona de llanura de inundación alcanza los 100 m en la zona más amplia.

Geomorfológicamente, el valle presenta una sección transversal asimétrica, con pendientes suaves en las superficies de terraza y un canal central estrecho, reflejando un sistema fluvial en fase de ajuste dinámico.

Figura 5. Perfil topográfico A-A' interpretado, se trazó de manera transversal al río Chancay.

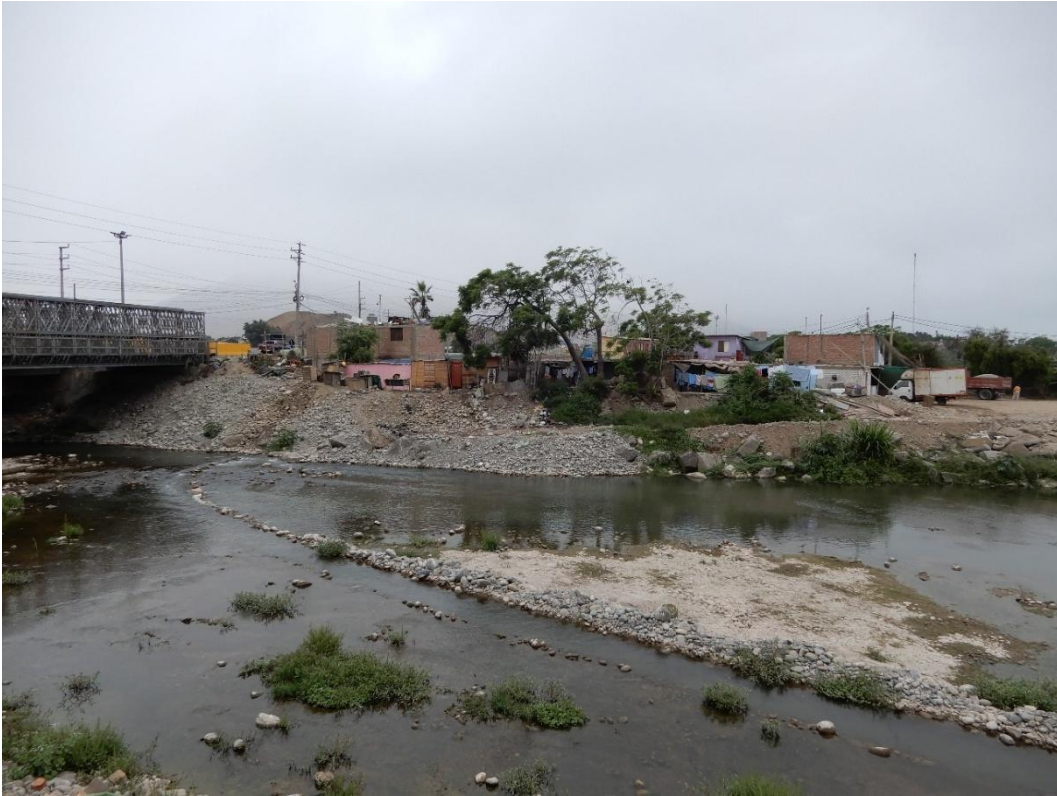
Fotografía 1. Centro poblado Sifón, asentado en la margen izquierda del río Chancay, que podría ser afectado por flujo de detritos y/o erosión e inundación fluvial.

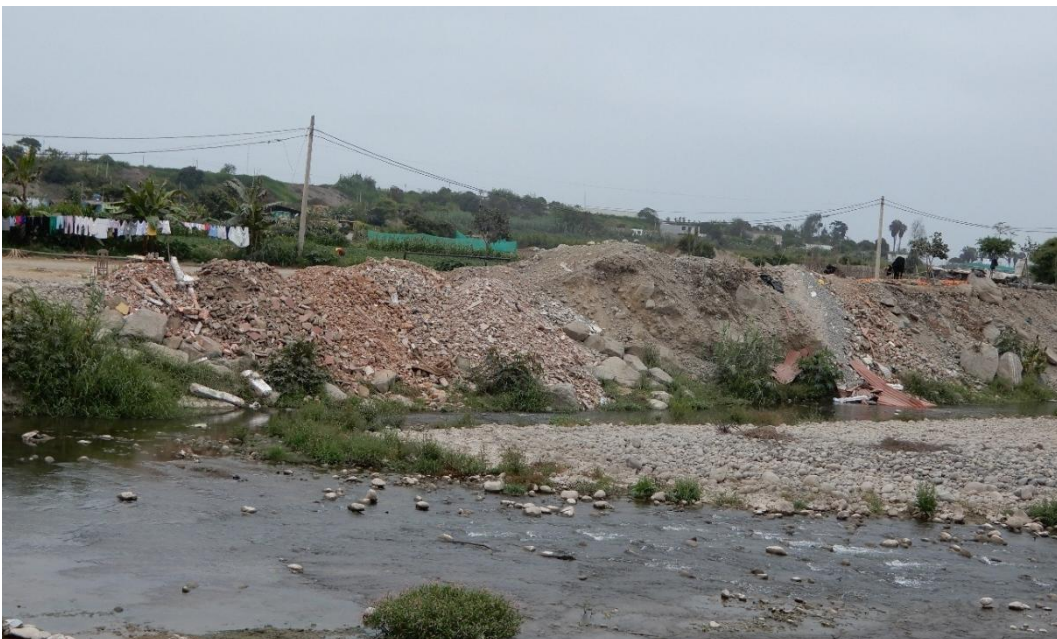
En ambas margenes del río Chancay se observa acumulación de material de desmonte, el cual constituye una fuente de aporte sólido que podría ser incorporado y movilizado ante la ocurrencia de un eventual flujo de detritos.

Fotografía 2. Vista de material de desmonte vertido en las márgenes del río Chancay.

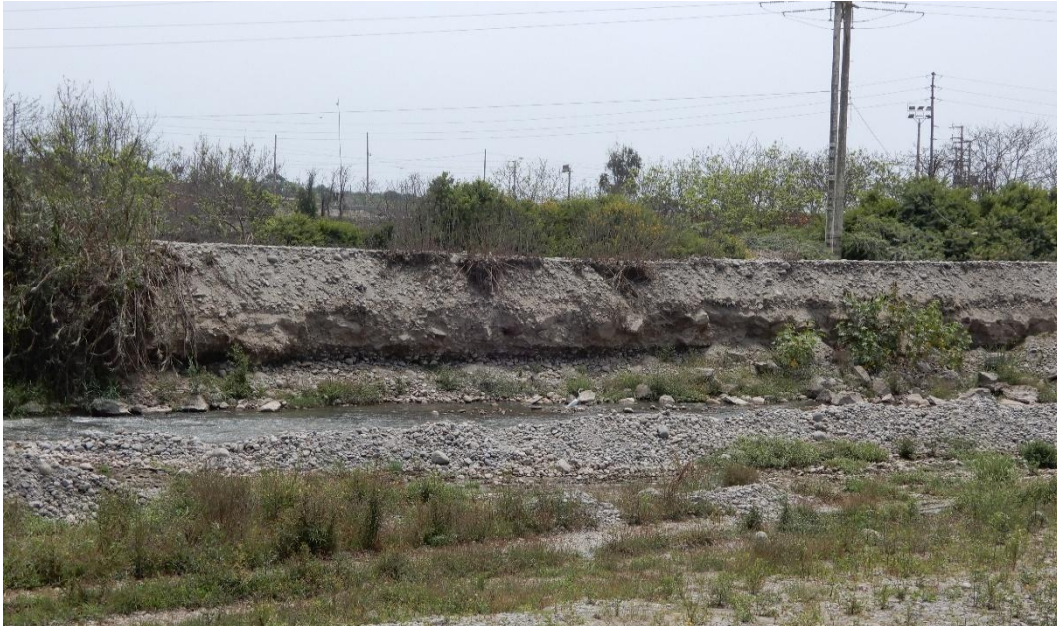
Por otro lado, el área de estudio esta dominado por procesos de erosión fluvial activa (fotografía 3), los cuales se intensifican durante las crecidas estacionales o eventos

extraordinarios asociados a precipitaciones intensas y/o prolongadas. El río Chancay muestra capacidad de transportar material grueso (gravas y bloques), lo que indica un flujo de alta competencia que genera socavación lateral en la base del talud y favorece la inestabilidad del terreno donde se emplazan las viviendas.

Fotografía 3. Vista del socavamiento generado en la margen izquierda del río Chancay. Este proceso afecta la terraza aluvial compuesto por bloques subangulosos, gravas, arenas, limos y arcillas.

7. Construir muro de enrocados, contención o gaviones en los tramos críticos donde se viene produciendo socavación lateral del río Chancay, priorizando el sector adyacente al centro poblado Sifón.
8. Encauzar y limpiar el cauce del río Chancay. Traslado técnico y controlado de material de desmonte vertido en ambas márgenes, a fin de restituir la sección hidráulica y reducir el riesgo de desborde.
9. Implementar obras de protección superficial (geomantas, revegetación con especies de raíz profunda) y drenajes para reducir infiltración y erosión.
10. Instalar redes para evitar el vertimiento directo de aguas residuales o domésticas sobre la terraza aluvial.
11. Incorporar estructuras que disminuyan la velocidad del flujo durante crecidas extraordinarias en puntos estratégicos.
