**Informe Técnico N° A7740**

# EVALUACIÓN DE PELIGROS GEOLÓGICOS POR EROSIÓN DE LADERA EN LA AV. JOSÉ MARÍA ARGUEDAS

(Distrito Santiago, provincia y departamento Cusco)

Elaborado por la Dirección  
de Geología Ambiental y  
Riesgo Geológico del  
INGEMMET

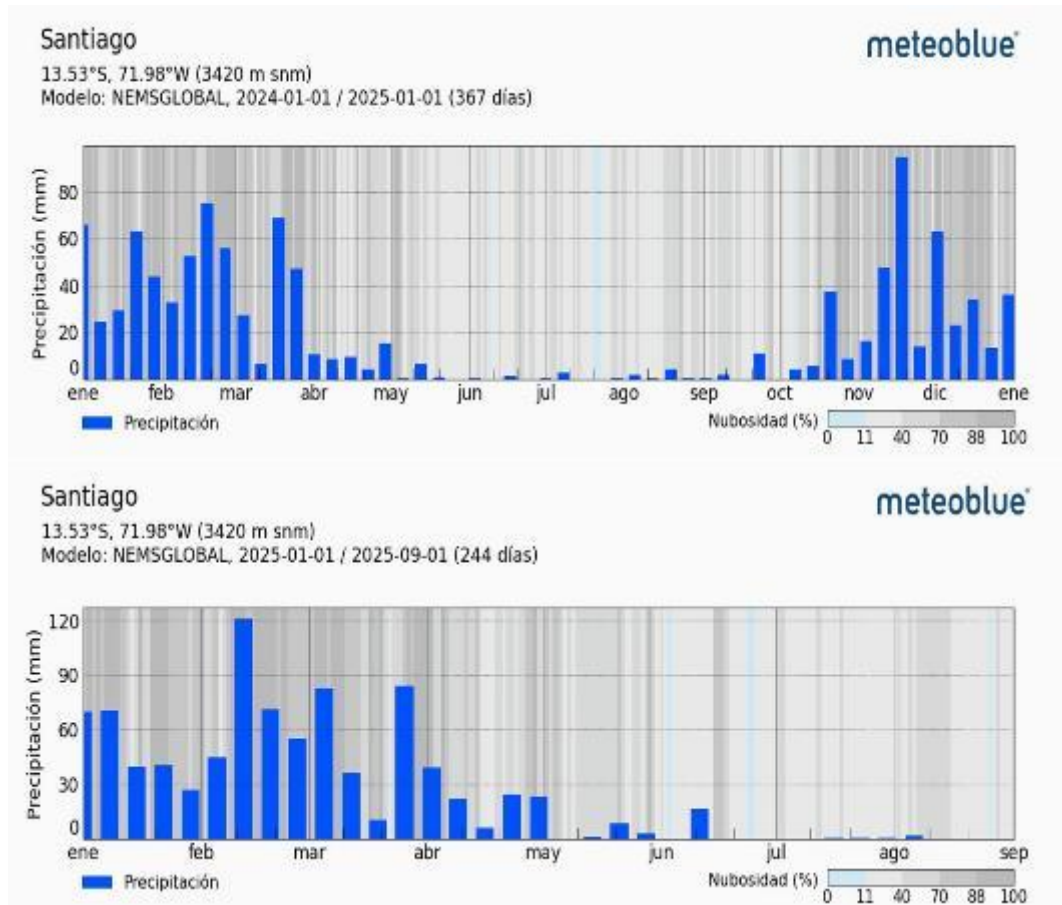
**Figura 2.** Precipitaciones acumuladas del periodo 2024 y 2025, donde el mes de febrero de 2025 se aprecia la más elevada, registrando aproximadamente 120 mm. Fuente: Meteoblue.

En la siguiente figura se muestran datos de precipitación, en los que se aprecian las precipitaciones acumuladas semanales correspondiente al periodo 2024 y 2025, y donde se muestra que en febrero del 2025 se registraron valores elevados de lluvia acumulada, alcanzando aproximadamente 120 mm (figura 2).

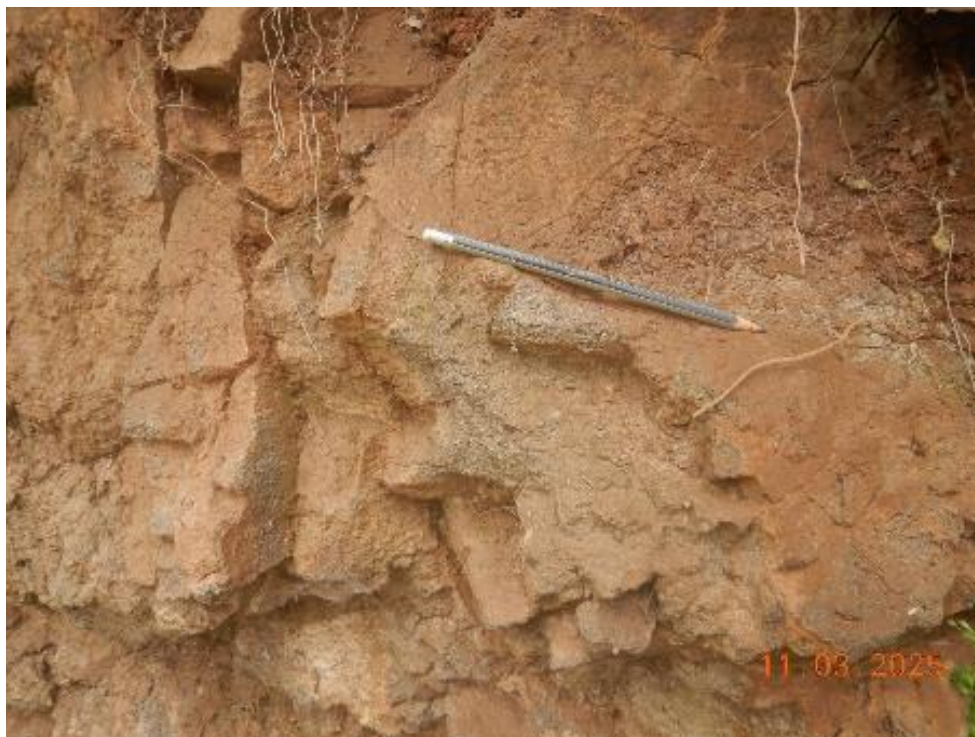
**Fotografía 1:** Micro conglomerados con clastos volcánicos característico de la Formación Kayra. Estas rocas se muestran muy fracturados y moderadamente meteorizadas.

Esta formación aflora principalmente en las partes altas de las laderas, al sur del área evaluada. Los afloramientos observados de la unidad litoestratigráfica son de un medio fluvial entrelazado y llanura de inundación, compuestas por areniscas feldespáticas intercaladas con niveles de limolita y bancos de micro conglomerados, los que se encuentran moderadamente meteorizada y muy fracturada. Estas litologías evidencian una variabilidad granulométrica y textural, que condiciona un comportamiento geomecánico heterogéneo, con presencia de planos de debilidad asociados a la estratificación y al fracturamiento. (fotografía 1)

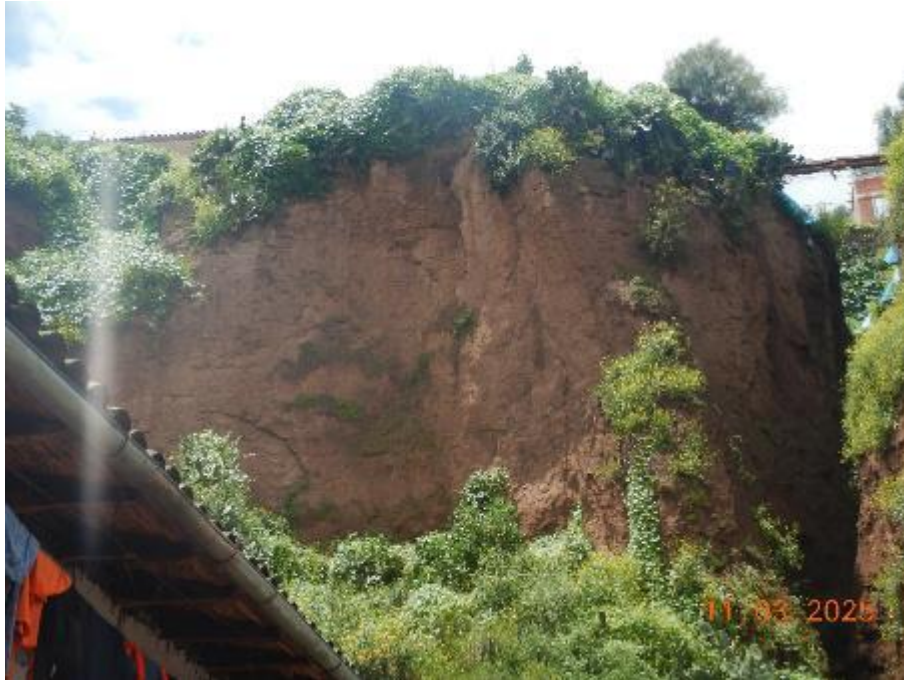
**Fotografía 2:** Vista de la Formación San Sebastián, primera secuencia, compuesto por areniscas y lutitas lacustres. Coordenadas referenciales UTM WGS-84, 19S, E:8501563; N:177594.

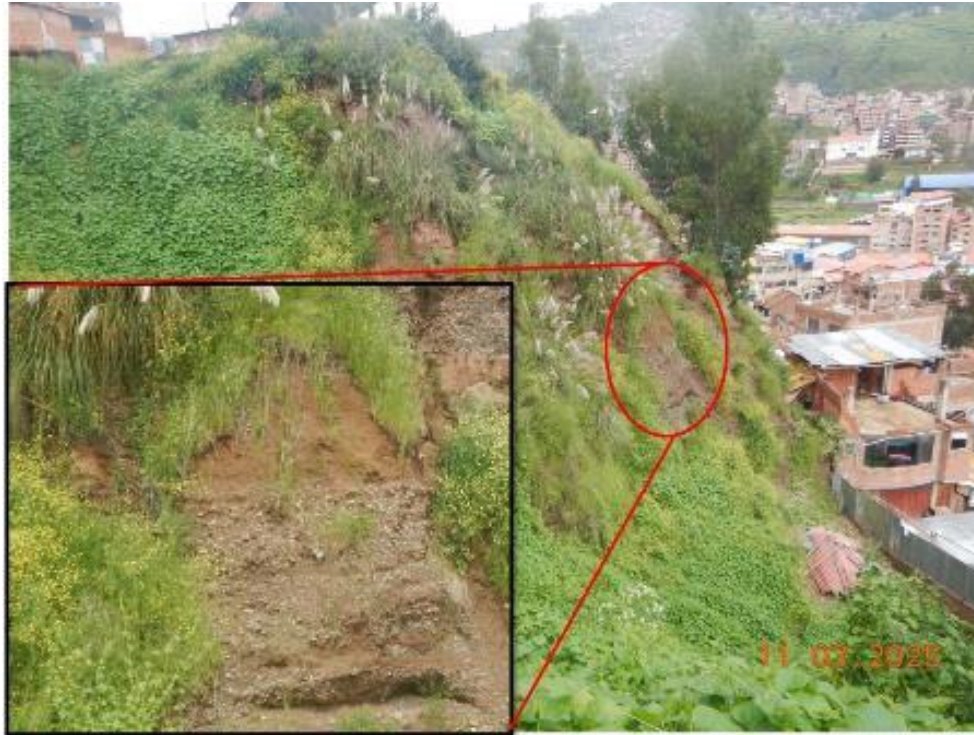
**Figura 3:** Vista de la Formación San Sebastián, segunda secuencia, compuesto por conglomerados y areniscas de conos fluvio torrenciales. Coordenadas referenciales UTM WGS-84, 19S, E:8501561; N:177622.

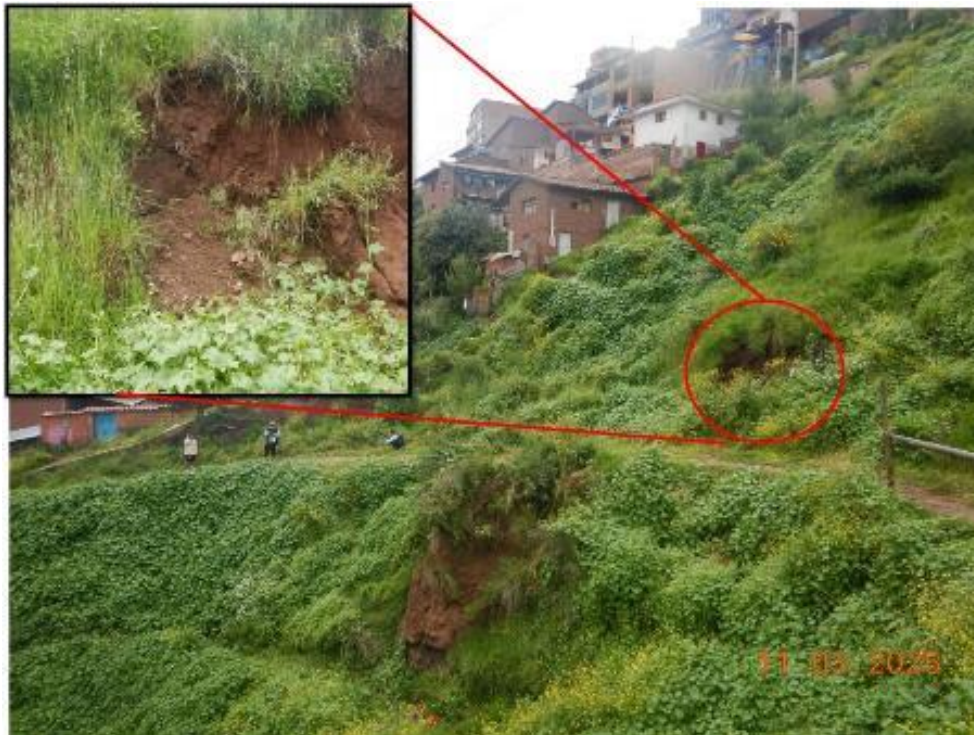
**Figura 4:** Depósito coluvio - deluvial compuesto por gravas envueltas en matriz arcillo areno limosa.

Son materiales depositados en las laderas, presentan transporte ladero abajo por acción de las lluvias y la gravedad. En la zona de estudio se aprecia en la margen derecha del río Huancaro, siendo depósitos compuestos por gravas 30% en matriz arcillo areno limoso 70%, dispuestos caóticamente a causa de los deslizamientos y derrumbes que fueron arrastrados por la pendiente y la escorrentía que ocurre en la zona (figura 4).

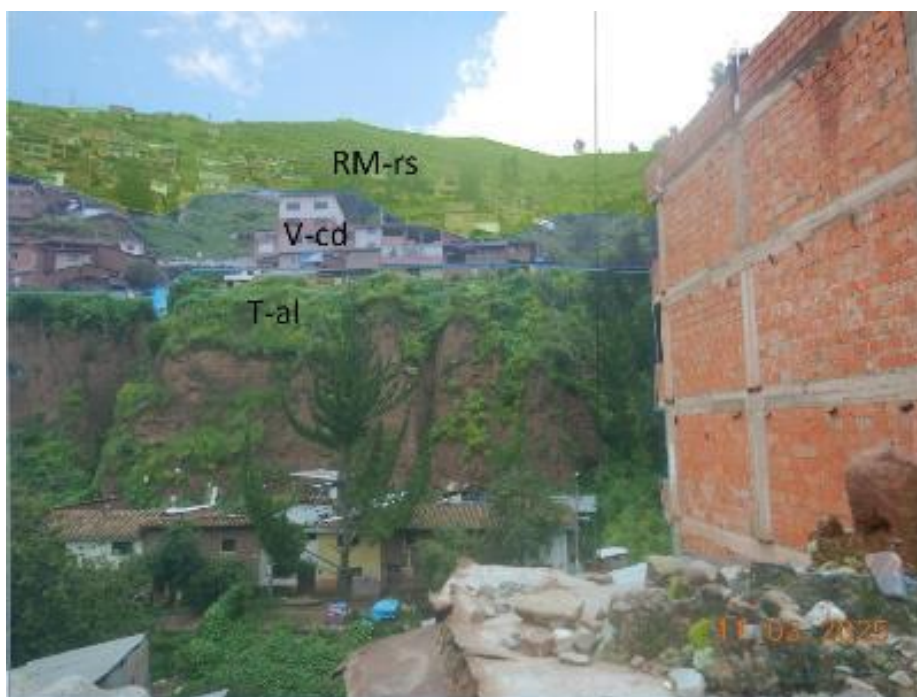
**Figura 5:** vertiente coluvio - deluvial, depósitos con nuevas movilizaciones pendiente a bajo

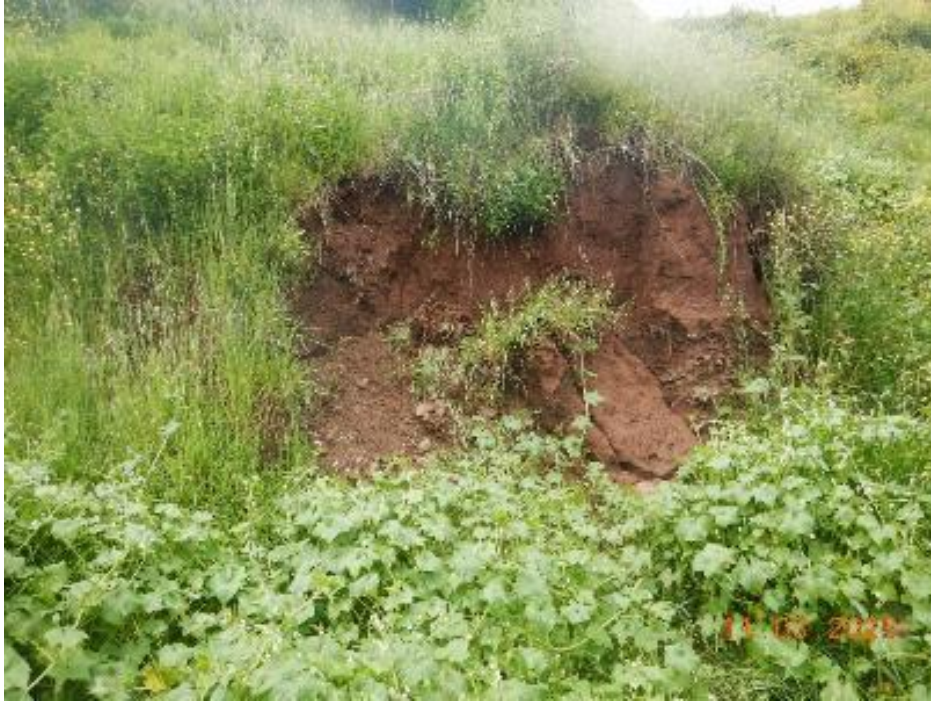
**Fotografía 3:** vertiente coluvio - deluvial, depósitos con nuevas movilizaciones pendiente a bajo.

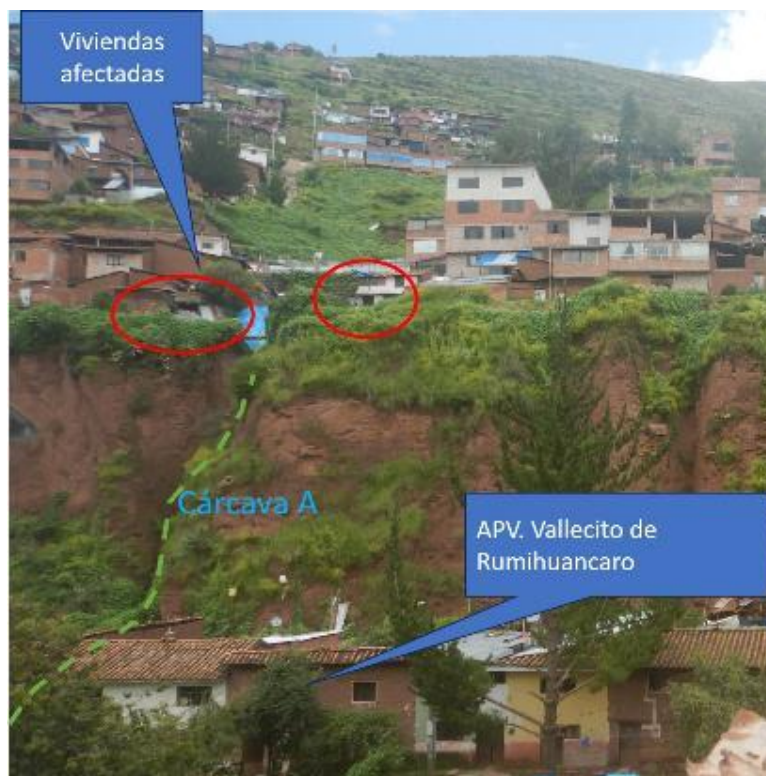
La profundización observada en la parte media y baja de la cárcava, afectan a dos viviendas, ubicadas a menos de 1 m del borde del canal erosivo (Figura 6). Esta situación se ha visto agravada durante el presente año, debido a la ocurrencia de lluvias intensas y/o prolongadas, las cuales han incrementado la escorrentía superficial y acelerado los procesos erosivos.

**Figura 6:** En círculos rojos las viviendas que pueden ser afectadas, ubicadas al borde de la cárcava “A” y junto a la Av. J.M. Arguedas.

- a) Implementar zanjas de coronación y drenajes tipo espina de pescado, con la finalidad de controlar la escorrentía superficial, reducir la infiltración y disminuir la sobrecarga en la ladera.

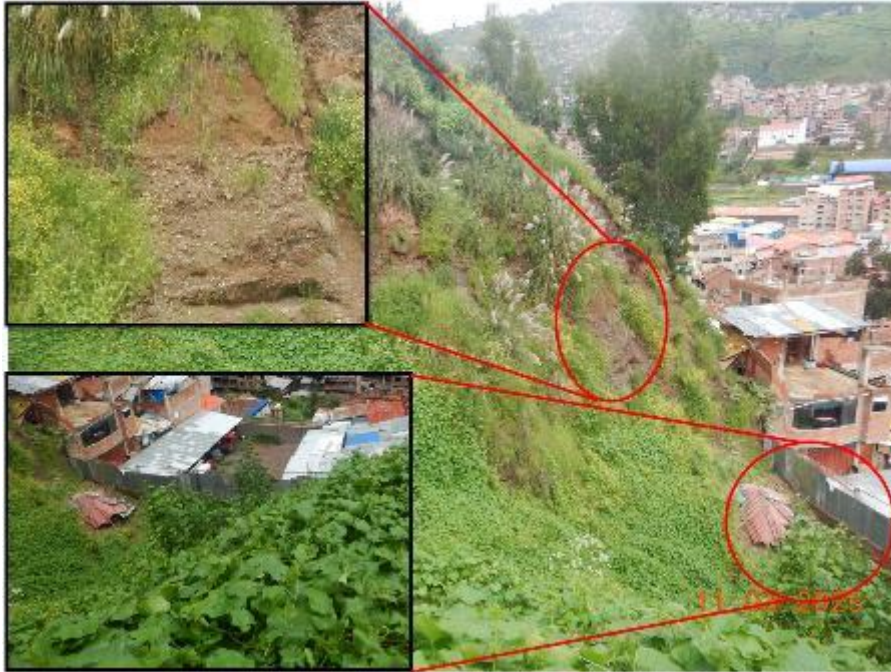
Debido al proceso de ensanchamiento lateral de la Cárcava A (Figuras 7 y 8), se identifican elementos expuestos que podrían resultar afectados en caso de continuar la evolución del proceso erosivo. En la parte superior, adyacente a la Av. J. M. Arguedas, se encuentran dos viviendas, un garaje construido sobre el canal de la cárcava y aproximadamente 15 m de la vía, las cuales presentan condición de amenaza ante el posible avance retrogresivo de las márgenes de la cárcava.

**Figura 7:** En la cabecera de la cárcava se aprecia la construcción de un garaje sobre el canal de la cárcava, además se evidencian procesos de derrumbe en las márgenes, generando el colapso de materiales que se acumulan en el fondo del canal erosivo.

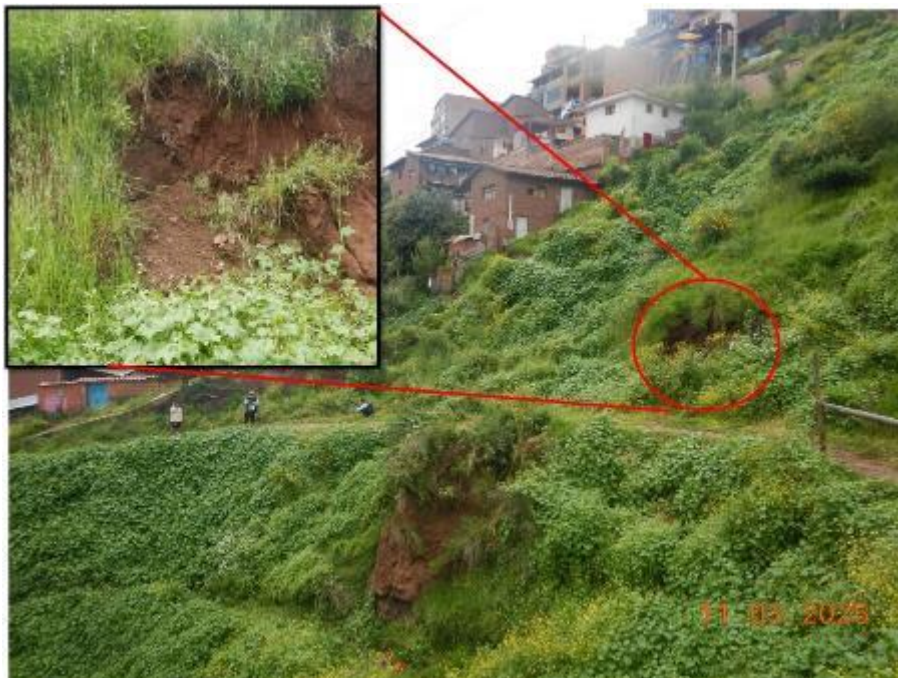
**Figura 8:** Por encima de la Av. J.M. Arguedas la cárcava presenta procesos de ensanchamiento lateral asociados a derrumbes en sus márgenes, cuyos materiales colapsan y se depositan hacia el canal erosivo.

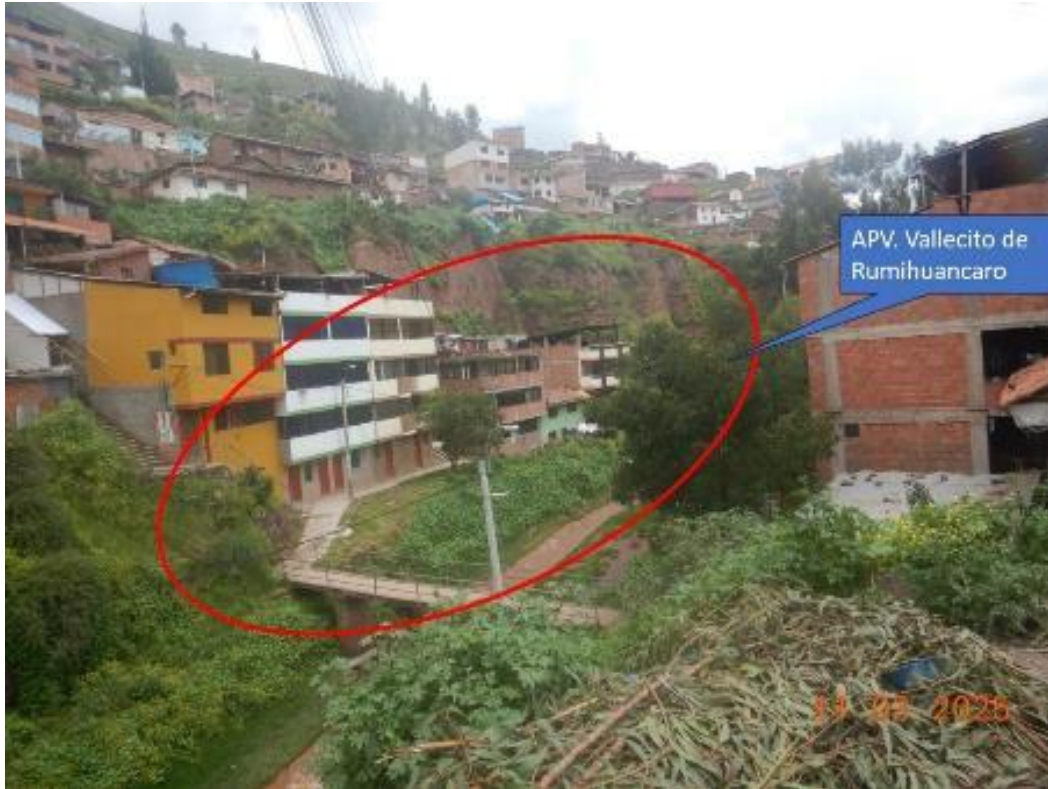
desembocadura con el río Huancaro. Estas viviendas podrían verse afectadas por el transporte y acumulación de materiales detríticos, los cuales son movilizados a través del canal de la cárcava en forma de flujos durante eventos de lluvias intensas (Figuras 9 y 10).

**Figura 9:** La A.P.V. Vallecito de Rumihuancaro se ubica en la desembocadura de la cárcava “A” con el río Huancaro.

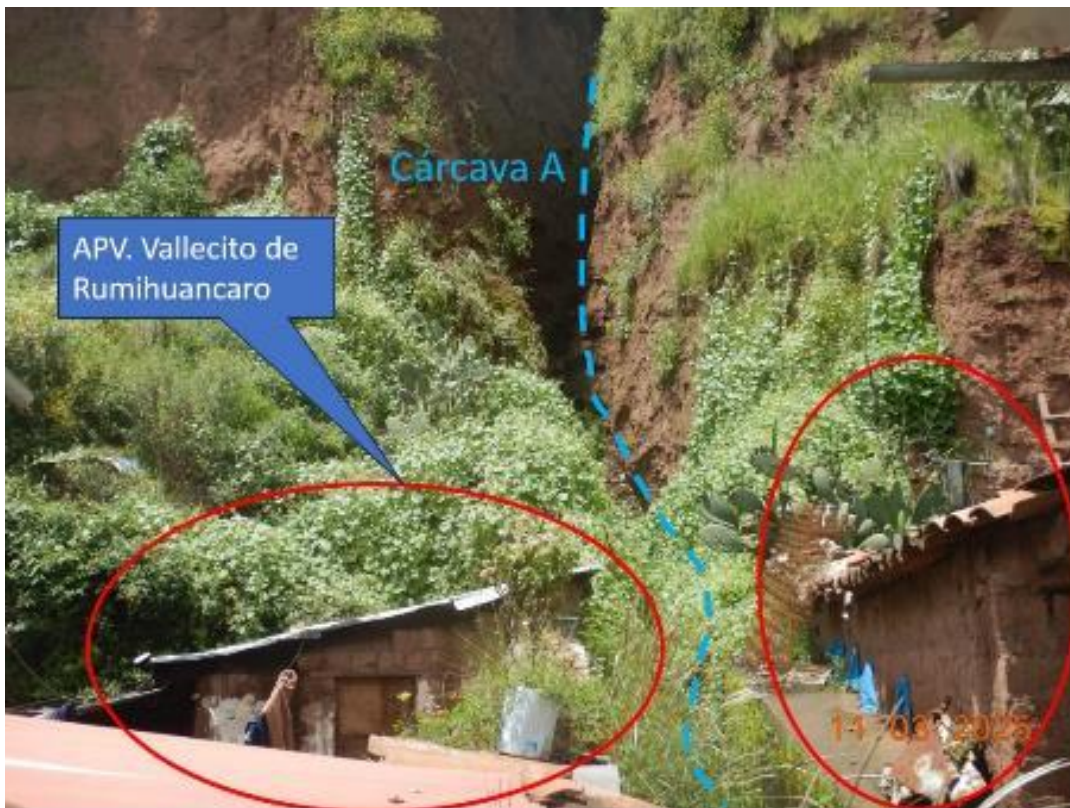
**Figura 10:** La A.P.V. Vallecito de Rumihuancaro se ubica en la confluencia de la cárcava con el río Huancaro, este sector presenta depósitos que están invadiendo a las viviendas

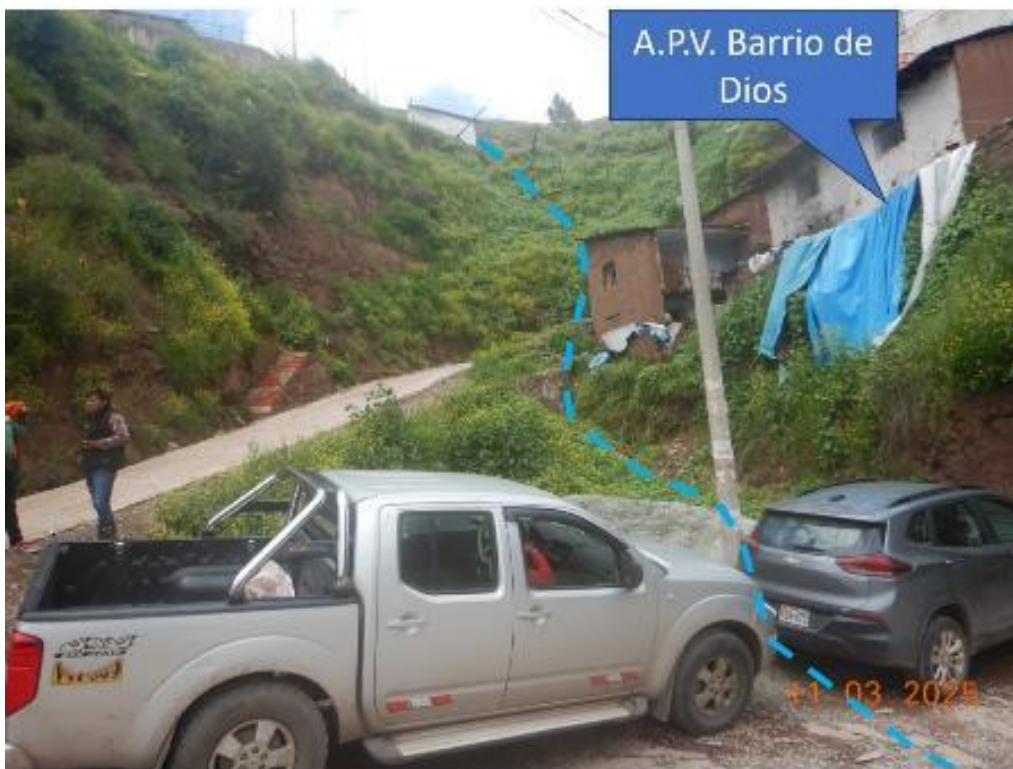
La **Cárcava B** se ubica en el límite con la A.P.V. Barrio de Dios. Durante los trabajos de campo, esta cárcava se observó relativamente estable, presentando cobertura vegetal en el canal y en sus márgenes. Dicha vegetación contribuye a disminuir la erosión superficial, al favorecer la retención de sedimentos, la reducción de la velocidad de la escorrentía y la estabilización parcial de los materiales del canal (Figuras 11 y 12).

**Figura 11:** Limite entre la A.P.V. Barrio de Dios y José María Arguedas, vista tomada desde la Av. J.M. Arguedas. En la parte alta de la cárcava se aprecian muros de contención realizada para la vía. Coordenadas referenciales UTM WGS-84, 19S, E:8501481; N:177558.

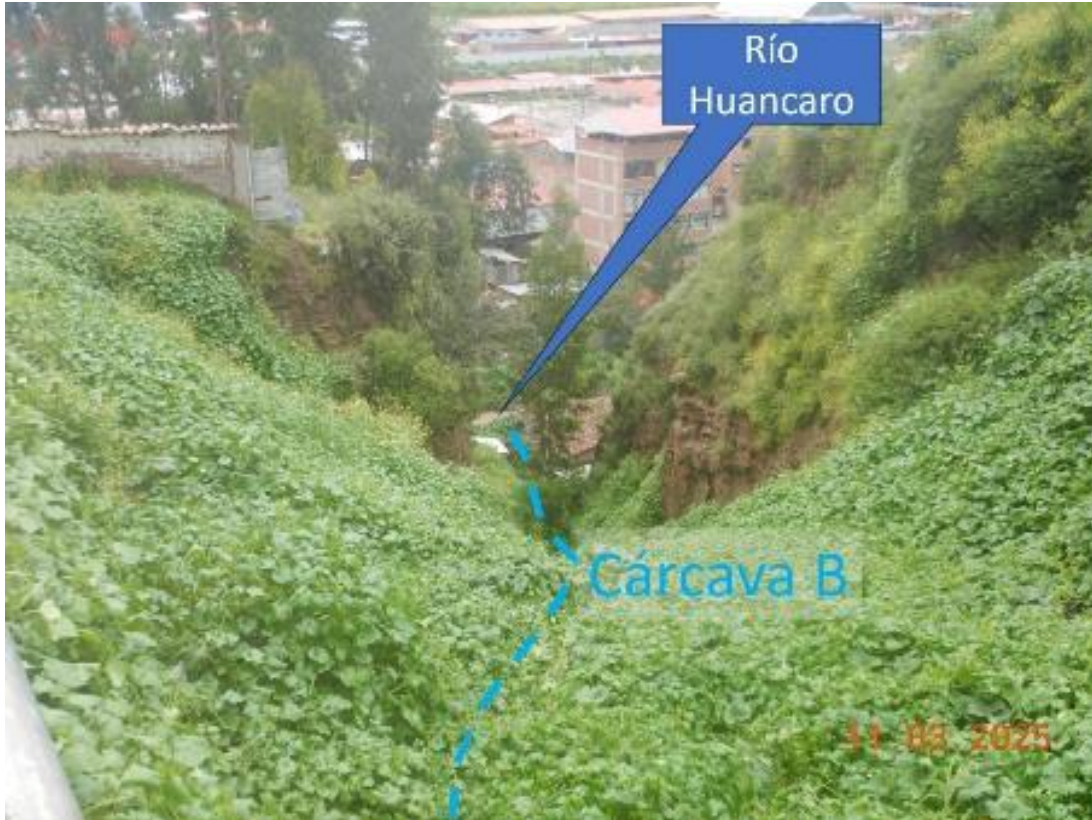
**Figura 12:** Vista de la parte baja de la cárcava, la cual presenta vegetación dentro del canal por lo que no se aprecia erosión.
