Municipalidad Distrital

**SAYLLA**

# ESTUDIO DE EVALUACIÓN DE RIESGO DE DESASTRES POR EROSIÓN HÍDRICA

EN LA QUEBRADA CONDEBAMBA, DISTRITO DE SAYLLA,  
PROVINCIA Y DEPARTAMENTO DEL CUSCO - 2025

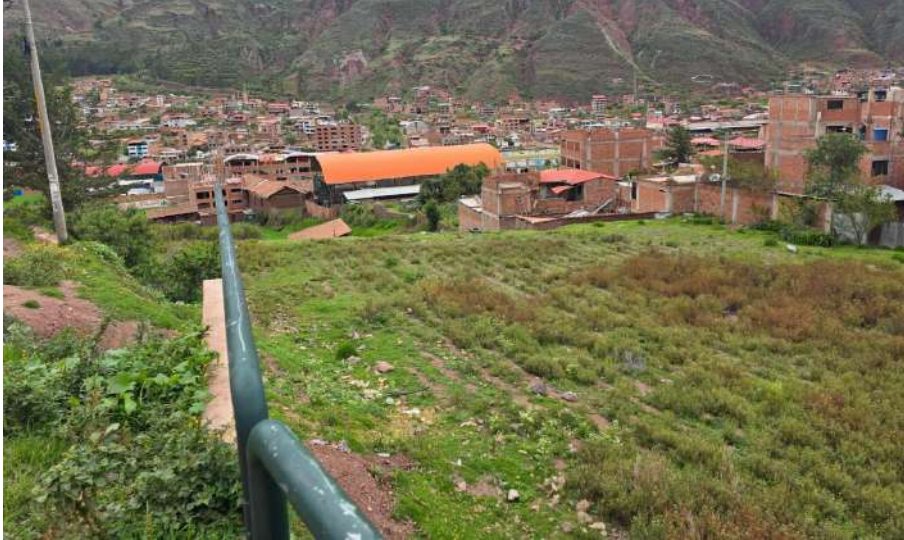
**FOTOGRAFÍA 1: ÁREAS AGRÍCOLAS EN LA PARTE BAJA DE LA QUEBRADA CONDEBAMBA**

Las Áreas agrícolas ocupan un área de 1.34 Ha, que representan el 1.0% del total, se encuentran en la parte baja de la quebrada, en una zona con un pendiente muy baja junto a la zona urbana.

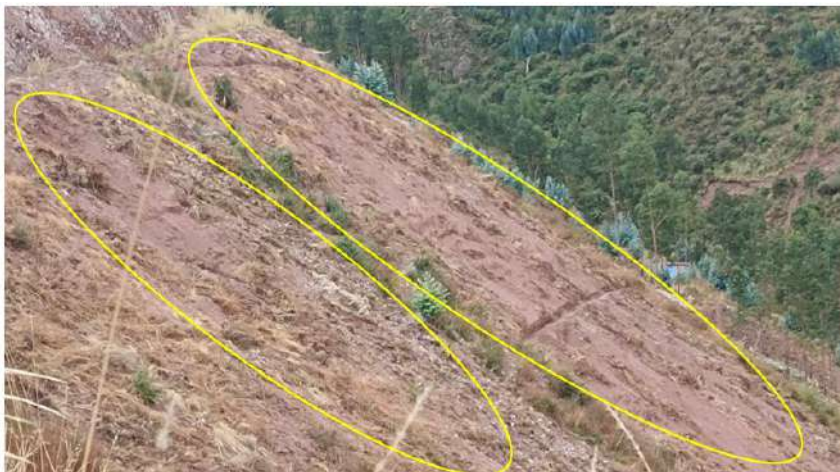
**FOTOGRAFÍA 2: ÁREAS CON ESCASA VEGETACIÓN EN MARGEN DERECHO DE LA QUEBRADA CONDEBAMBA**

Las Áreas con escasa o nula vegetación ocupan un área de 5.03Ha representando un 3.7%, estas zonas no cuentan con cobertura de vegetación, generalmente las ubicamos en las vías de comunicación y zonas adyacentes, las que ubicamos principalmente en el margen derecho de la quebrada Condebamba, estas zonas son producto de la construcción de la trocha carrozable.

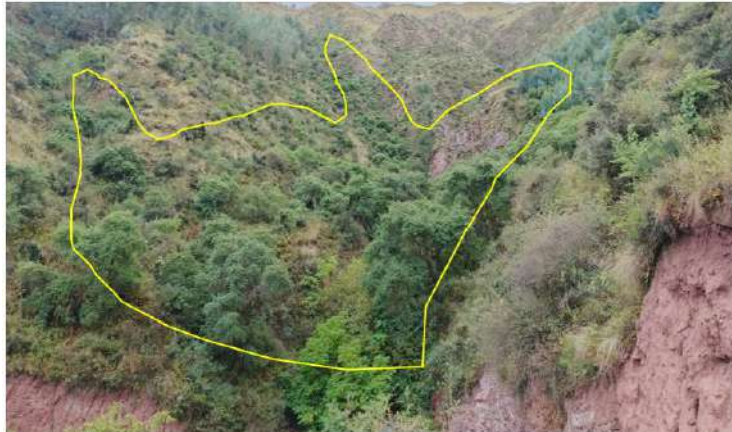
**FOTOGRAFÍA 3: BOSQUE PRIMARIO (RELICTO) EN LA QUEBRADA CONDEBAMBA**

Los bosques primarios representan el 3.69 Ha, que representa el 2.7%, estos bosques se ubican principalmente en la parte alta de las quebradas, alejada de las zonas de expansión urbana, la característica principal es que tienen un impacto antrópico mínimo, las especies representativas de estos bosques son principalmente nativas, las cuales son: chachacomo, molle, mutuy, chillca.

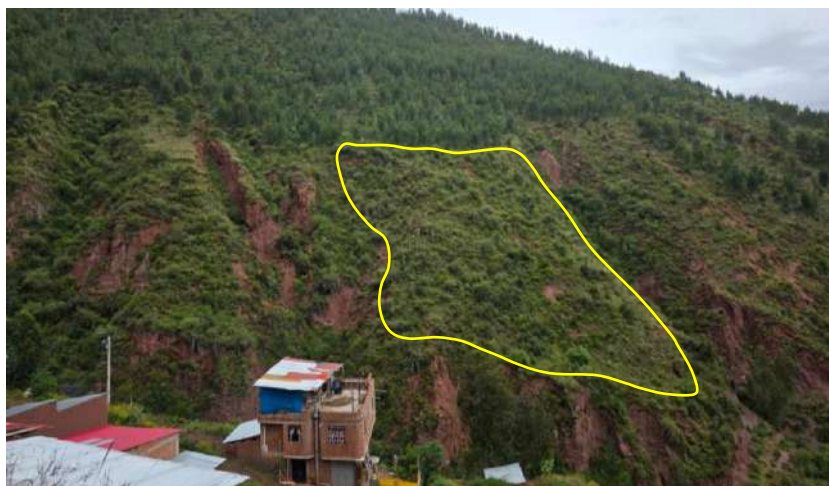
**FOTOGRAFÍA 4: MATORRAL DISPERSO EN MARGEN IZQUIERDO DE LA QUEBRADA CONDEBAMBA**

El Matorral denso ocupa un área de 7.77 Ha y un 5.8%, la vegetación predominante tiene un tamaño que no sobrepasa los 3 metros de altura, con especies herbáceas y arbustivas, ubicadas principalmente en las quebradas y zonas más bajas. Generalmente están adyacentes a los bosques relictos.

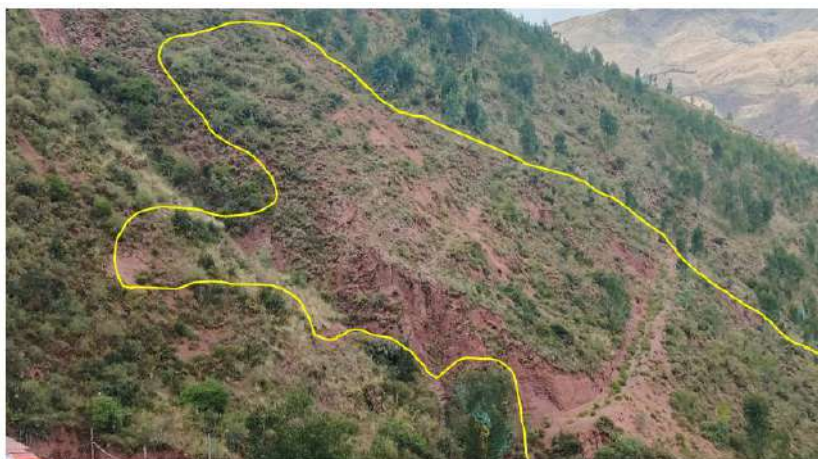
**FOTOGRAFÍA 5: MATORRAL DISPERSO EN MARGEN IZQUIERDO DE LA QUEBRADA CONDEBAMBA**

El Matorral disperso ocupa un área de 27.09 Ha que representa un 20.1%, se ubican en zonas escarpadas junto a los matorrales densos y las plantaciones forestales. La vegetación predominante es herbácea que muy rara vez sobrepasan el metro de altura.

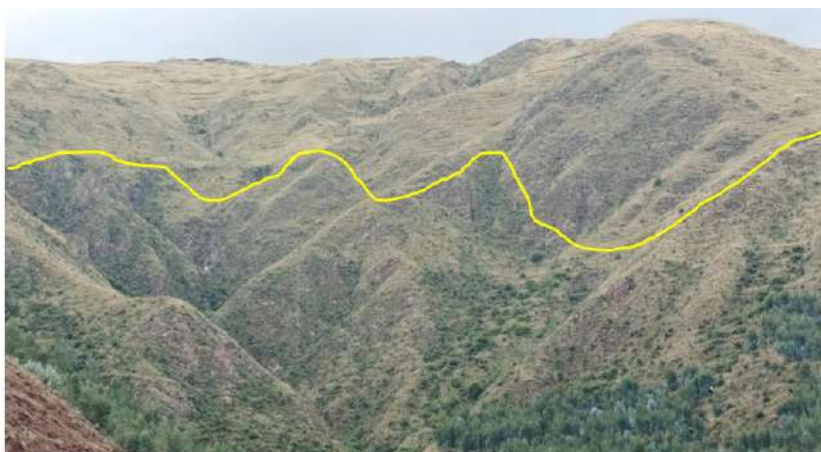
**FOTOGRAFÍA 6: PAJONALES EN LA PARTE ALTA DE LA QUEBRADA CONDEBAMBA**

El Pajonal ocupa un total de 43.76 Ha, que representa un 32.4%, se ubican en las partes altas de la quebrada Condebamba generalmente sobre los 3600 metros de altitud. La familia de especies predominantes son las Poaceas de la familia Stipa, Festuca y Calamagrostis.

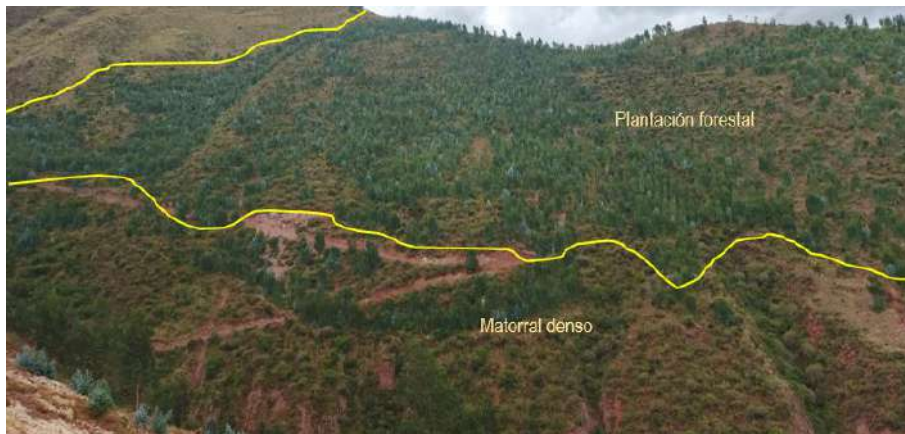
**FOTOGRAFÍA 7: VISTA DEL MARGEN IZQUIERDO DE LA QUEBRADA CONDEBAMBA, SE APRECIAN EN LA PARTE ALTA PLANTACIONES FORESTALES DE EUCALIPTO Y EN LA PARTE BAJA, MATORRALES DENSOS**

Las Plantaciones forestales ocupan un total de 24.95 Ha, representando un 18.5%, ubicados en ambos márgenes de la quebrada Condebamba, estas plantaciones forestales tienen como especie predominante al Eucalipto.

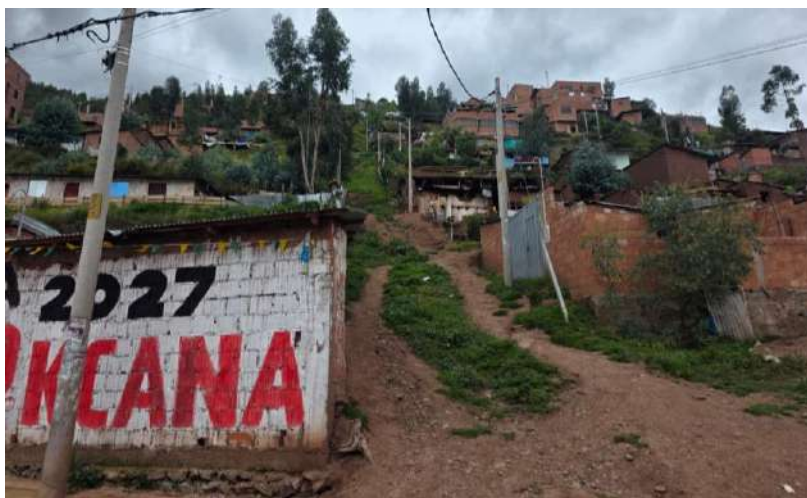
**FOTOGRAFÍA 8: ÁREA URBANA EN LA MARGEN IZQUIERDA DE LA QUEBRADA CONDEBAMBA**

La Zona Urbana ocupa un área de 21.40 Ha, representando un 15.8% del área total, principalmente concentrado en la parte baja de la quebrada Condebamba. En la parte con pendientes más bajas, las viviendas se encuentran concentradas, mientras en las partes con más pendiente, las viviendas se encuentran de manera dispersa.

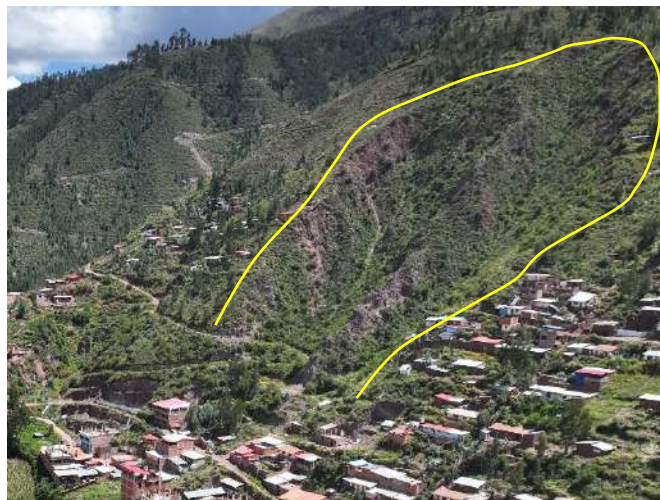
**FOTOGRAFÍA 10: CARCAVAMIENTO INTENSO EN LA QUEBRADA CONDEBAMBA.**

Se trata de canales de erosión de considerable profundidad y extensión, por los cuales fluye agua de escorrentía durante y poco después de eventos de precipitación. Estas formaciones evidencian un proceso activo de erosión en laderas, caracterizado por el ensanchamiento progresivo y la profundización del cauce. Se observan cárcavas en la quebrada de Condebamba, con pendientes mayores a 25°, donde el material removido corresponde predominantemente a las unidades geológicas de la Formación Kayra y depósitos coluviales.

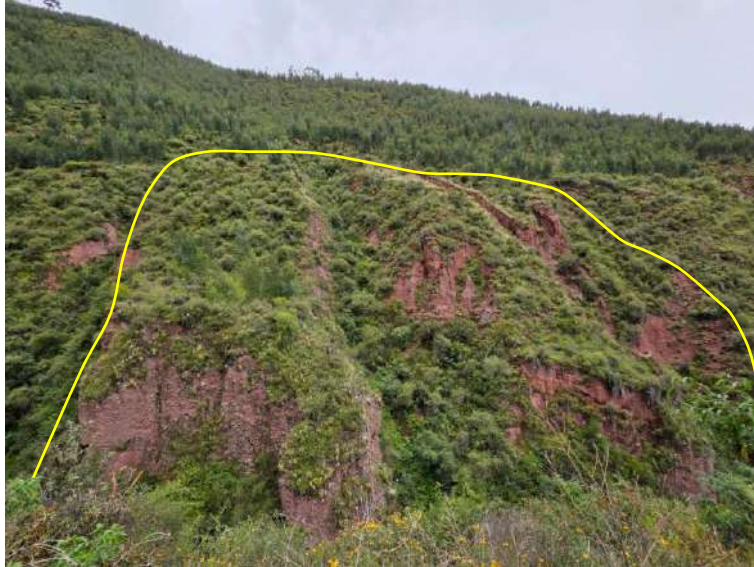
**FOTOGRAFÍA 11: VERTIENTE COLUVIO-DELUVIAL EN LA QUEBRADA CONDEBAMBA**

Esta unidad geomorfológica corresponde a las acumulaciones de material fino y detrítico originados por movimientos en masa antiguos y recientes, así como también movilizados por escorrentía superficial, que se acumulan lentamente en las laderas.

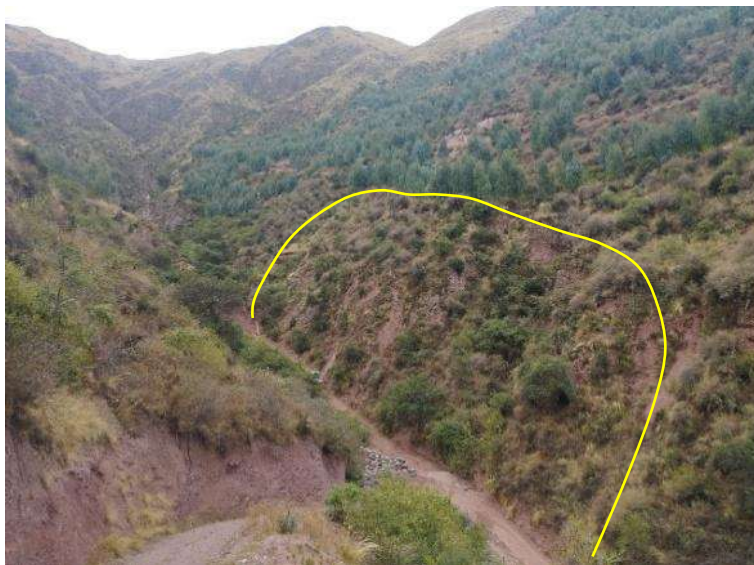
**FOTOGRAFÍA 12: VERTIENTE COLUVIAL DE DETRITOS EN LA QUEBRADA CONDEBAMBA**

Esta unidad geomorfológica se formó por la acumulación de depósitos inconsolidados al pie de laderas escarpadas en forma de talus de detritos de origen coluvial de edad reciente. Se encuentran cerca de su fuente de origen, por esa razón presentan una naturaleza litológica homogénea, pero con granulometría variable, compuesta por fragmentos angulosos y de grado de compacidad bajo (no consolidado). Está asociada a pequeñas ocurrencias sucesivas de caídas. Se encuentra en laderas de pendientes mayores a 25° .

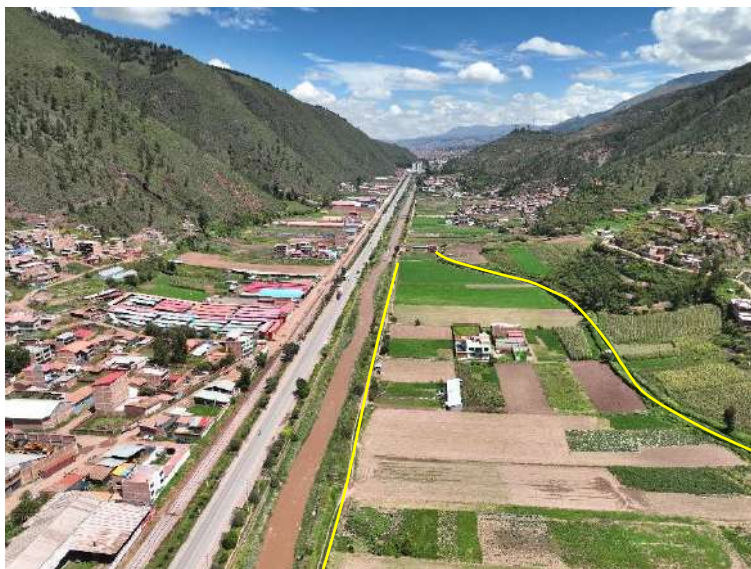
**FOTOGRAFÍA 14: TERRAZA ALUVIAL EN LA PARTE INFERIOR DE LA QUEBRADA CONDEBAMBA**

En partes de la llanura de inundación del río Huatanay, se encuentran por encima del nivel máximo de las aguas del río, como resultado de la incisión del mismo, son terrenos con pendientes suaves formados por la acumulación de material depositados por el río y la quebrada Condebamba.

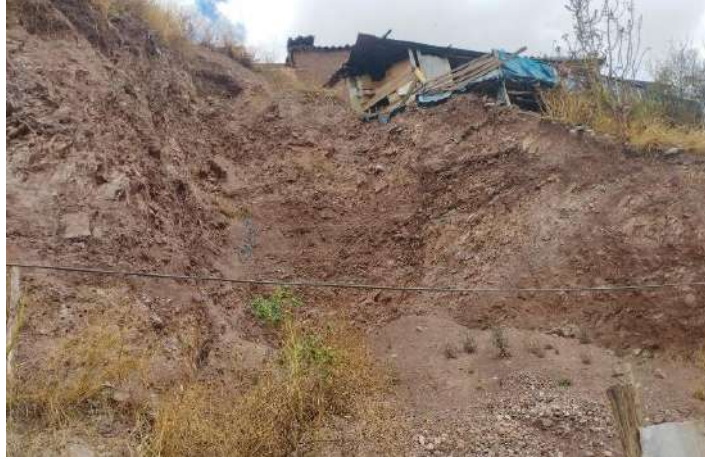
**FOTOGRAFÍA 15: VIVIENDAS EN LADERAS DE ROCA ARENISCA INTERCALADA CON LUTITA PERTENECIENTE A LA FORMACIÓN KAYRA**

El área de estudio está constituida por areniscas feldespáticas intercaladas con niveles de lutitas rojas, rocas que se encuentran altamente fracturadas (resultado del estudio de mecánica de rocas). Sobre esta se ubican las APV. Brizas de Saylla, parte de la APV. Residencial Señor de Pampacucho y APV. Naciones Unidas; y representa el 58% del total del área.

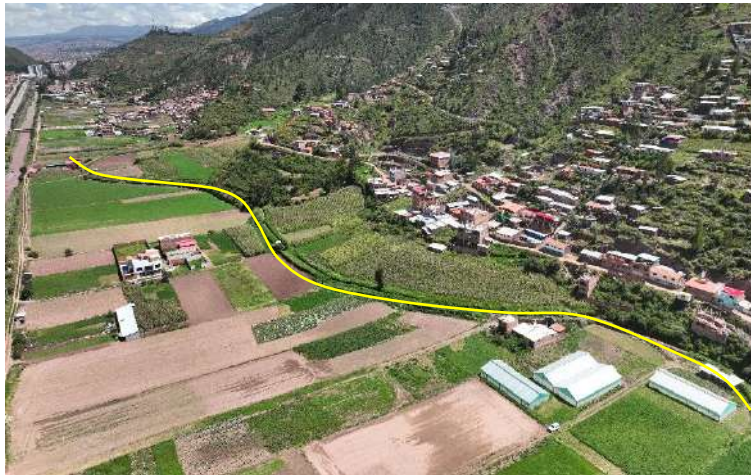
**FOTOGRAFÍA 16: DEPÓSITOS ALUVIALES EN LA PARTE BAJA DE LA QUEBRADA CONDEBAMBA**

Estos depósitos se encuentran dispuestos en las márgenes del río Huatanay, están conformados por fragmentos rocosos heterométricos (arenas, cantos y bloques) en una matriz areno arcillosa (Medina et al., 2021).

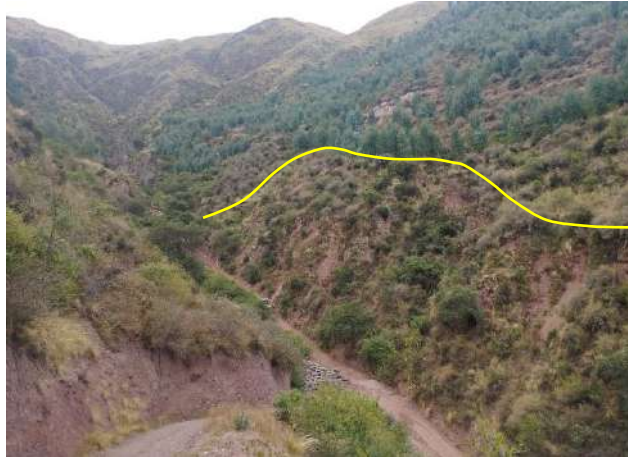
**FOTOGRAFÍA 17: DEPÓSITOS COLUVIALES EN LA QUEBRADA CONDEBAMBA**

Estos depósitos se encuentran dispuestos en las laderas de pendiente muy fuerte ( $25^{\circ}$ - $45^{\circ}$ ) de la quebrada Condebamba. Están conformados por bloques angulosos heterométricos acumulados al pie de taludes, carecen de relleno, están sueltos y sin cohesión. Son taludes de reposo poco estables, producto de los movimientos en masa ocurridos como caídas.

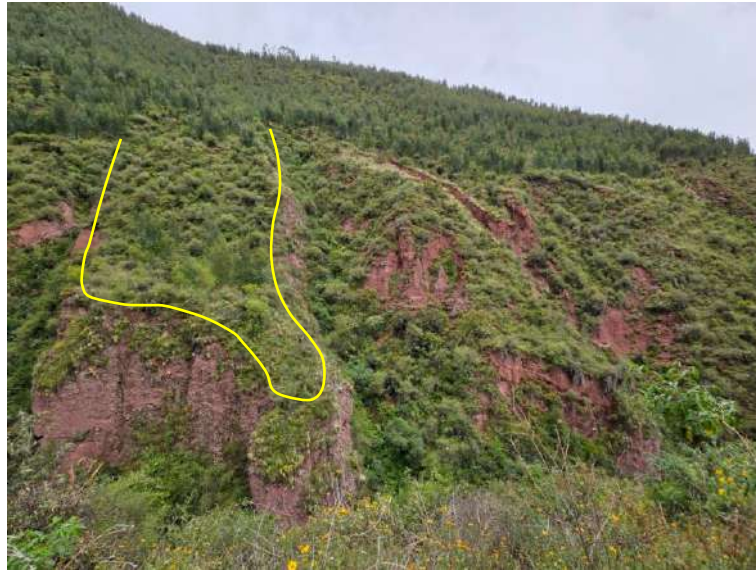
FOTOGRAFÍA 19: DEPÓSITOS DELUVIALES

Son depósitos generados por el agua de escorrentía mediante erosión laminar se acumulan al pie de la montaña, están compuestos por gravas y arenas en matriz limoarcillosa con presencia de bloques, son depósitos inconsolidados.

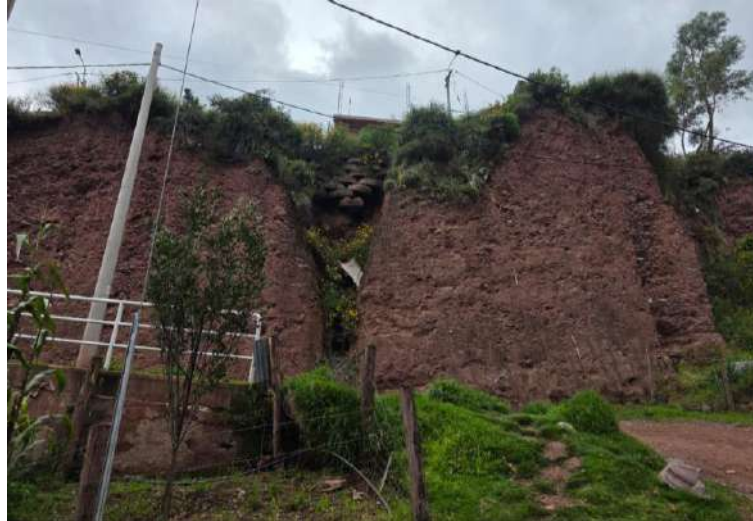
FOTOGRAFÍA 20: PENDIENTE ESCARPADA

Estas pendientes se presentan en laderas muy inclinadas y abruptas dentro del área de estudio, especialmente en taludes expuestos y zonas escarpadas. Corresponden a terrenos accidentados de laderas montañosas y quebradas, donde se evidencia intensa erosión y formación de cárcavas.

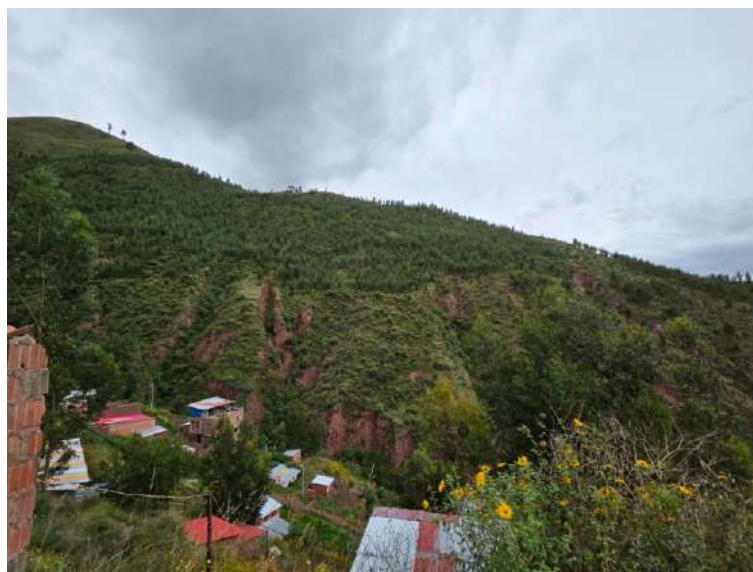
FOTOGRAFÍA 21: PENDIENTE MUY FUERTE

Las pendientes muy fuertes, con inclinaciones entre 25° y 45°, se distribuyen ampliamente dentro del ámbito de estudio. Estas áreas incluyen sectores con asentamientos poblacionales y viviendas, ubicados tanto en laderas altas como bajas. En estas pendientes se identifican evidencias de deslizamientos antiguos. Asimismo, corresponden a terrenos de laderas montañosas y quebradas, donde también se desarrollan procesos de erosión en cárcavas.

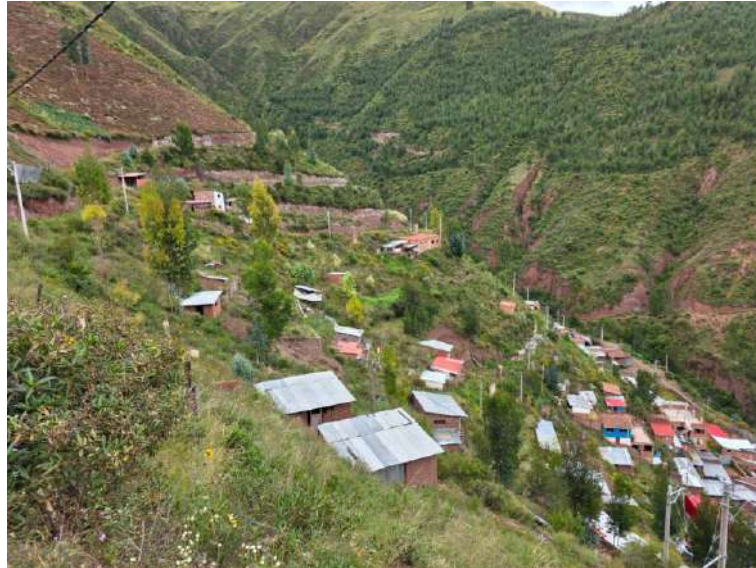
FOTOGRAFÍA 22: PENDIENTE FUERTE

Las pendientes fuertes, con inclinaciones entre 15° y 25°, se presentan principalmente en laderas de montañas donde existen asentamientos de viviendas, así como infraestructura asociada, como escalinatas y sistemas de evacuación de aguas pluviales. Estas pendientes corresponden a terrenos ubicados en laderas de colinas y montañas.

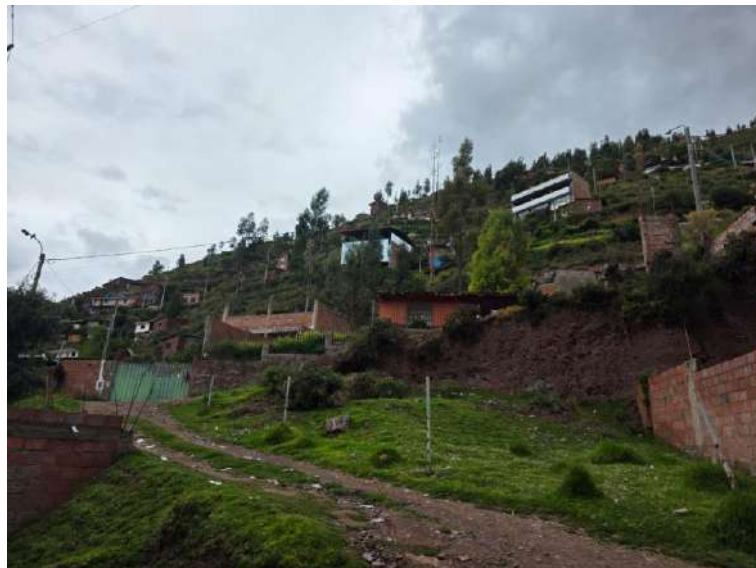
FOTOGRAFÍA 23: PENDIENTE MODERADA

Las pendientes moderadas, con inclinaciones entre 5° y 15°, corresponden a terrenos de unidades de lomadas y colinas. Estas áreas suelen presentar acumulaciones de movimientos en masa antiguos.

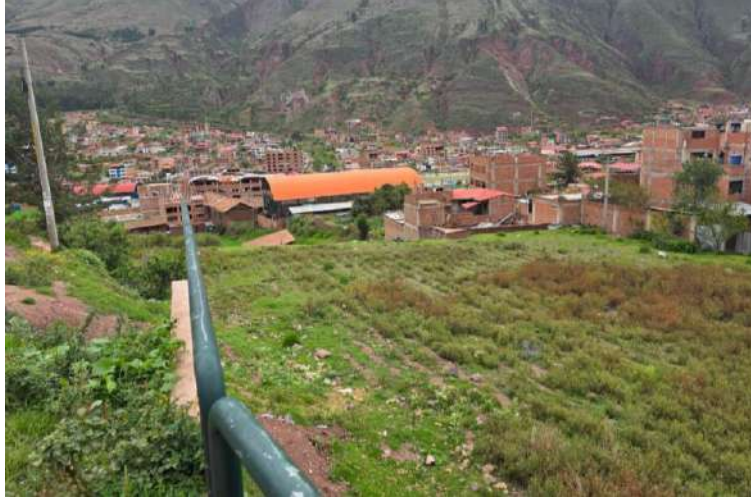
**FOTOGRAFÍA 24: PENDIENTE LLANA O SUAVE**

Las pendientes de relieve llano a suave, con inclinaciones entre 0° y 5°, corresponden a terrenos casi planos con sectores ligeramente ondulados o de colinas bajas. En algunas áreas se presentan procesos de erosión e inundaciones de origen fluvial.

La presencia de pendientes llanas a suaves se concentra principalmente en zonas de fondo de quebradas y en pisos de valle fluvio-aluvial, donde el relieve ha sido nivelado hasta alcanzar la cota de la vía.

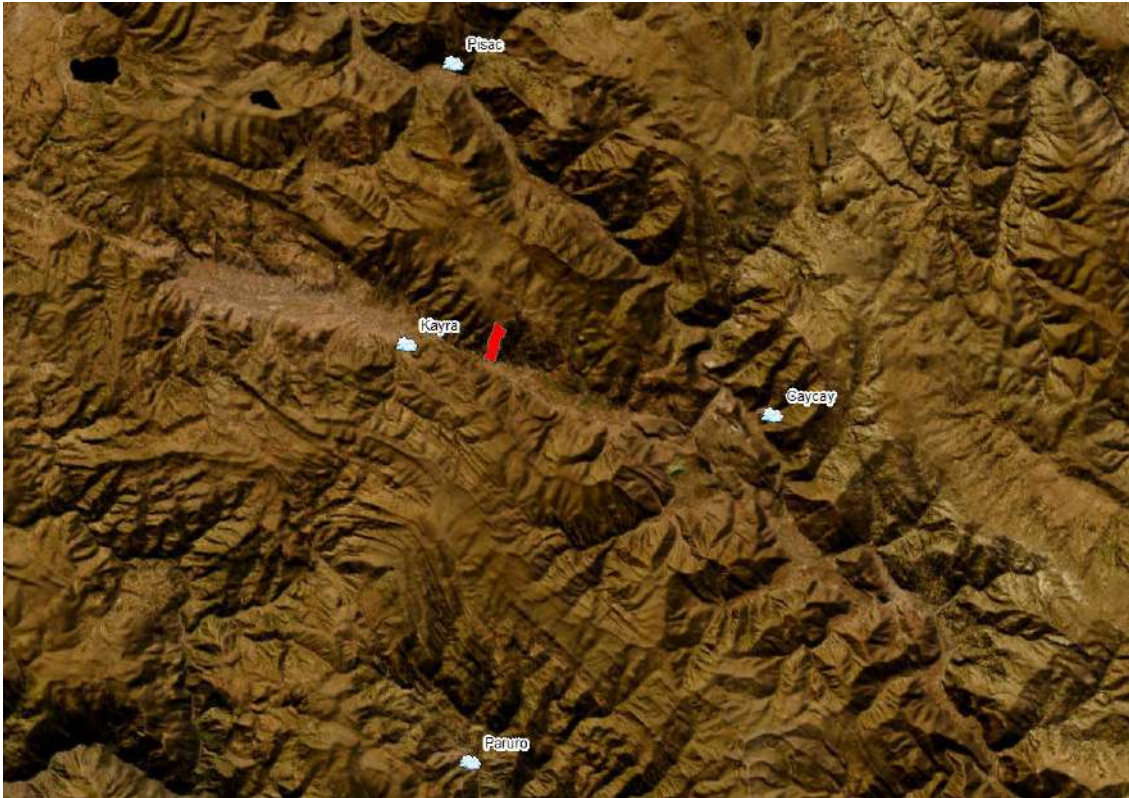
Para ello se trabajó con las estaciones más cercanas, entre ellas Kayra, Pisac, Cay Cay y Paruro

FIGURA 13: ESTACIONES UTILIZADAS PARA CÁLCULO DEL FACTOR R.

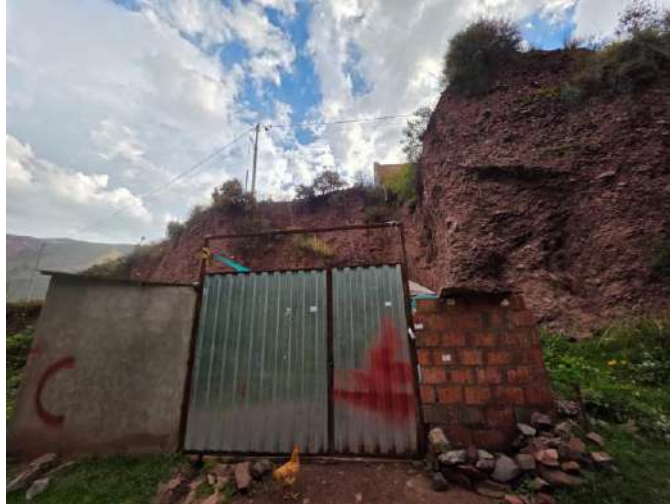
**FOTOGRAFÍA 28: VIVIENDA UBICADA EN EL CAUCE DE LA QUEBRADA CONDEBAMBA AL PIE DE UN TALUD INESTABLE.**

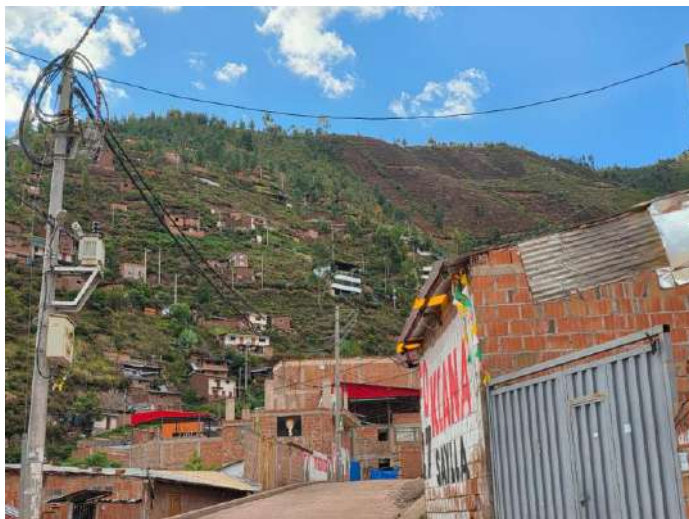
FOTOGRAFÍA 31: OCUPACIÓN URBANA EN LADERAS DE PENDIENTE MUY FUERTE
