ESTUDIO DE EVALUACIÓN DE RIESGO POR FLUJO DE DETRITOS PARA EL PROYECTO HAYAT CLUB PUNTA SAL SAC, DISTRITO CANOAS DE PUNTA SAL, PROVINCIA DE CONTRALMIRANTE VILLAR, DEPARTAMENTO DE TUMBES

EQUIPO TÉCNICO

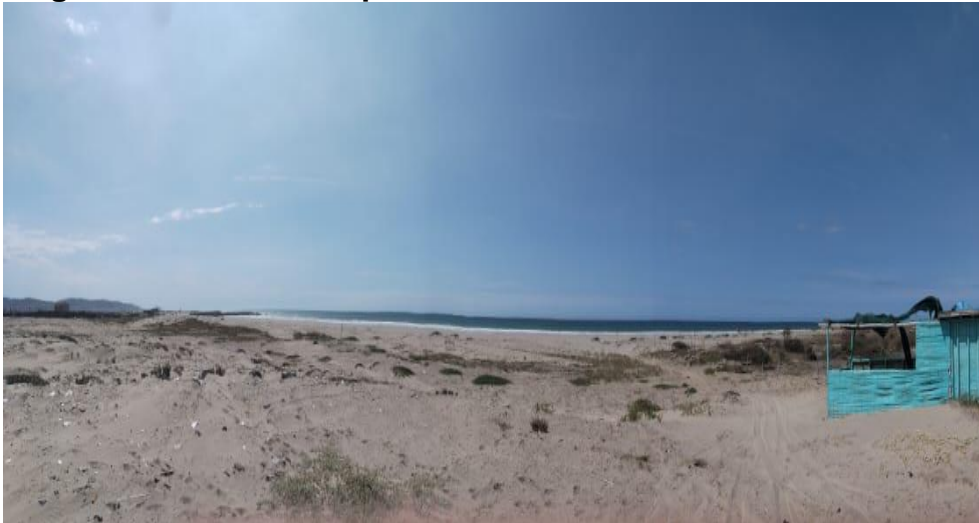
Figura N° 1. Llanura o planicie aluvial en zona evaluada.

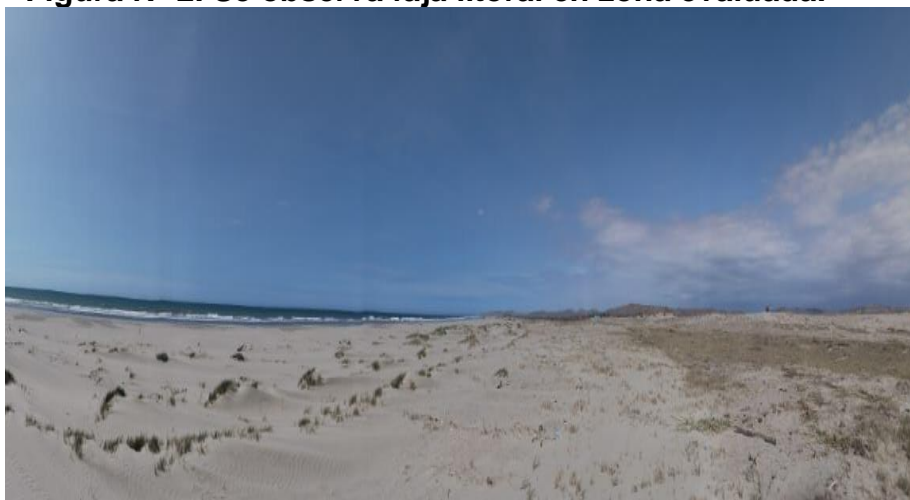
- **Faja Litoral (F-I):** Esta geoforma es de carácter deposicional y erosional a la vez, generadas por la acción de las corrientes marinas (olas), se presentan en forma de extensiones longitudinales, las mismas que se encuentran limitadas por la elevación y otras geoformas. Esta geoforma está conformada por arenas con fragmentos polimícticos generados por la acción erosiva de los mares y océanos, presentan una nula pendiente. Se identificó esta geoforma colindante al océano pacífico, presentando en su longitud material antropogénico (desmonte y basura).

Figura N° 2. Se observa faja litoral en zona evaluada.

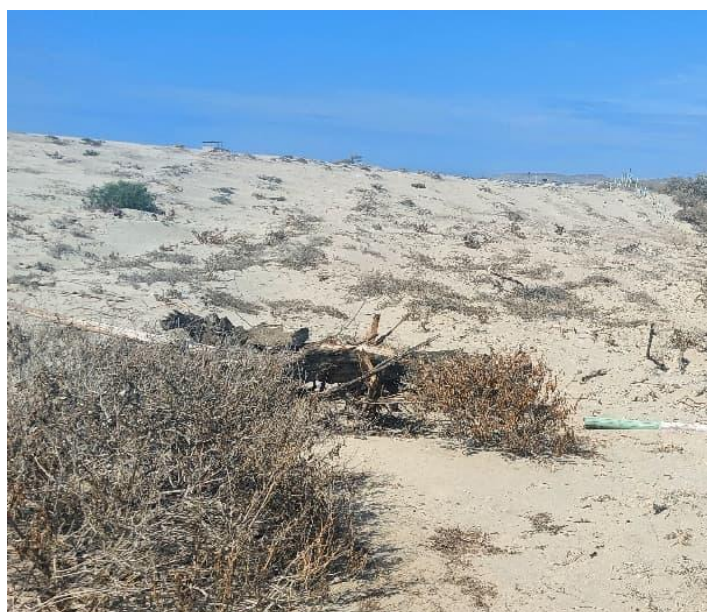
- **Deposito antrópico (Dan):** Son acumulaciones de materiales que han sido depositados por la actividad del hombre, pueden ser desmontes, basuras, etc. Estos depósitos comprenden suelos con mixturas de materiales de préstamo, de construcción, materiales derruidos o de escombros, depósitos de materiales excedentes, infraestructura, entre otros; también se pueden considerar depósitos antrópicos de manera localizada, a los constituidos por rellenos no controlados de desmonte entremezclado con basura que se localizan en ciertos lugares.

Figura N° 3. Evidencias de depósitos antrópicos.

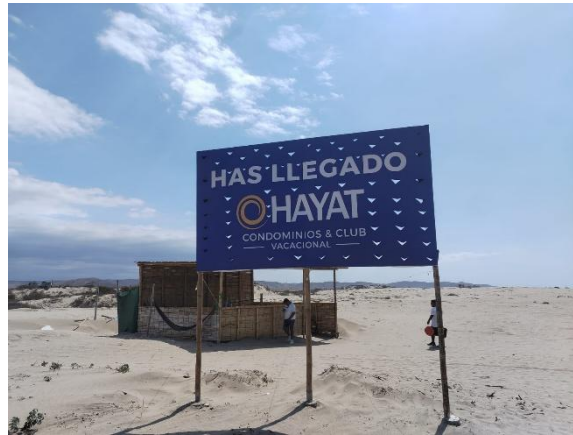
- **Campo de dunas (C-d):** Los transportes de arenas impulsados por la acción eólica generan grandes acumulaciones de estas en sectores dirigidos por la dirección de los vientos, Este tipo de migración y acumulaciones es una geoforma del proceso de arenamiento.

Figura N° 4. Campo de dunas en el área evaluada.

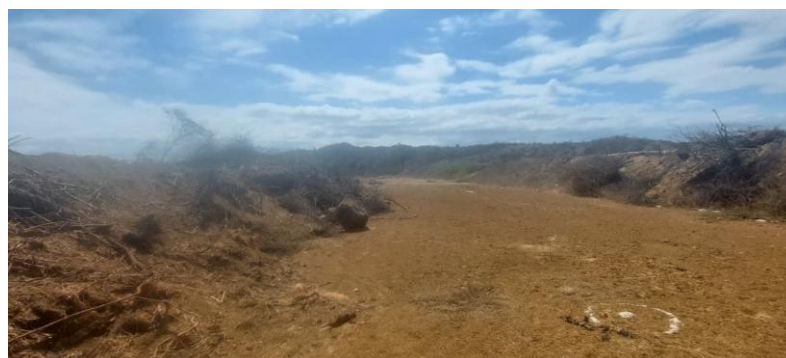
- **Cauce de quebrada (P-at):** Esta unidad geomorfológica se relaciona a los fondos de valle por donde se presentan flujos de agua, para la zona en específico durante buena parte de año el cauce es seco, pero en fenómenos hidroclicmáticos pueden reactivarse para encausar volúmenes de lodo y fragmentos de roca, lo cual ocasionaría mucho daño. La litología que presenta, son bancos de limos, arenas y fragmentos poco redondeados, dejados por torrentes estacionales modernos. Los procesos geodinámicos que ocurren en esta unidad geomorfológica son: socavación fluvial, inundación y erosión torrencial eventual.

Figura N° 5. Presencia de quebrada en zona evaluada

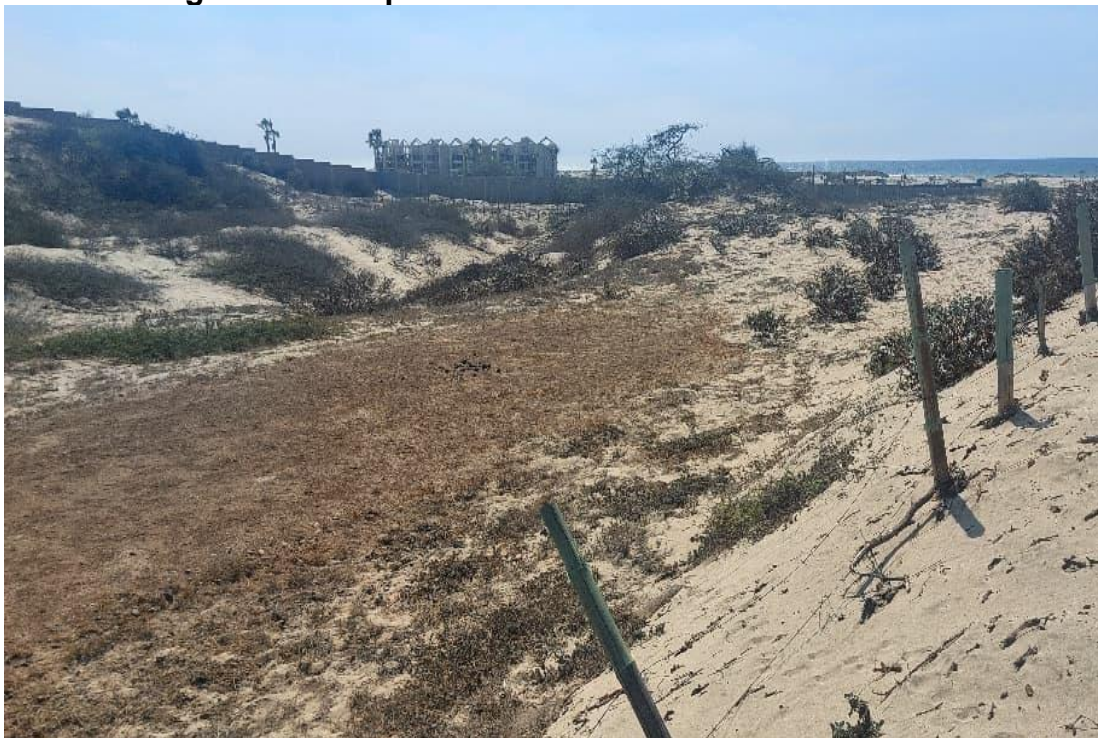
Figura N° 6. Depósitos aluviales en zona de estudio

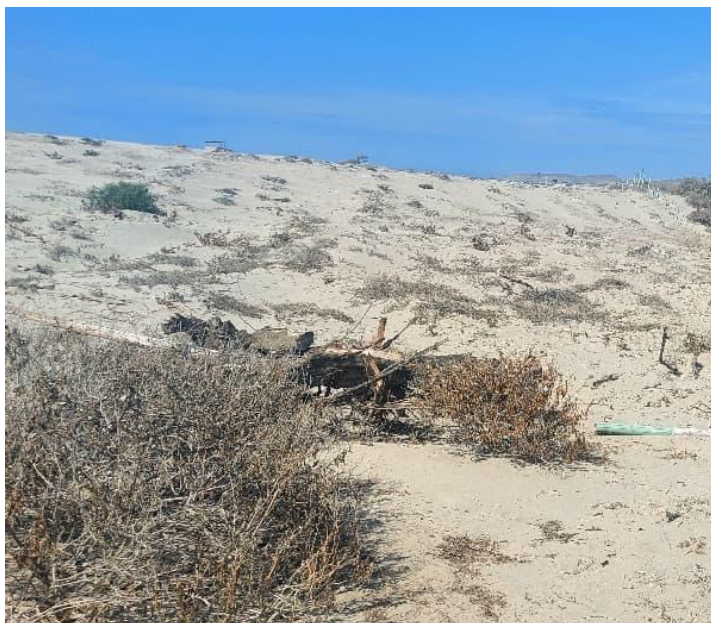
- **Deposito antrópico (Q-ant):** Son acumulaciones de materiales que han sido depositados por la actividad del hombre, pueden ser desmontes, basuras, etc. Estos depósitos comprenden suelos con mixturas de materiales de préstamo, de construcción, materiales derruidos o de escombros, depósitos de materiales excedentes, infraestructura, entre otros; también se pueden considerar depósitos antrópicos de manera localizada, a los constituidos por rellenos no controlados de desmonte entremezclado con basura que se localizan en ciertos lugares.

Figura N° 8. Depósito antrópico

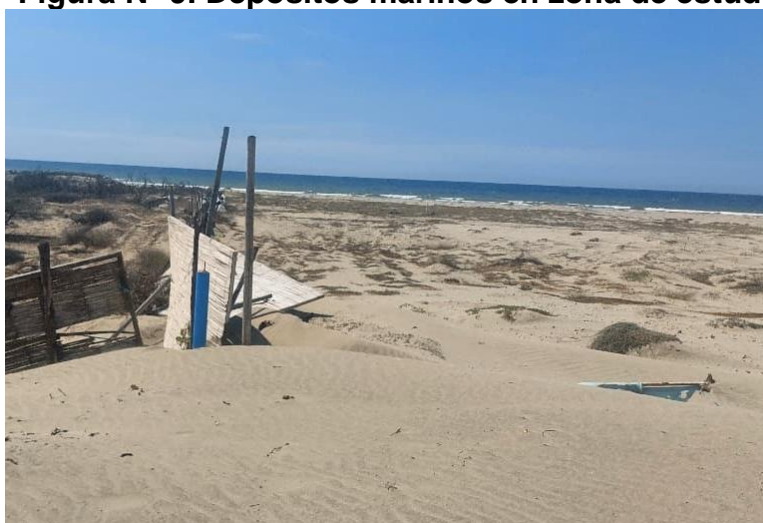
- **Deposito marino (Q-ma):** Son depósitos con acumulación de partículas de arena y algunos fragmentos angulosos de rocas, los cuales se han formado por acumulación de partículas de origen marino, a su vez pueden ser acarreados por los vientos hacia el continente. Estos depósitos esta presentes en toda la faja litoral hasta donde alcanzan las oscilaciones del nivel del mar; en el norte del departamento se encuentran más estabilizados y son materiales poco consolidados.

Figura N° 9. Depósitos marinos en zona de estudio

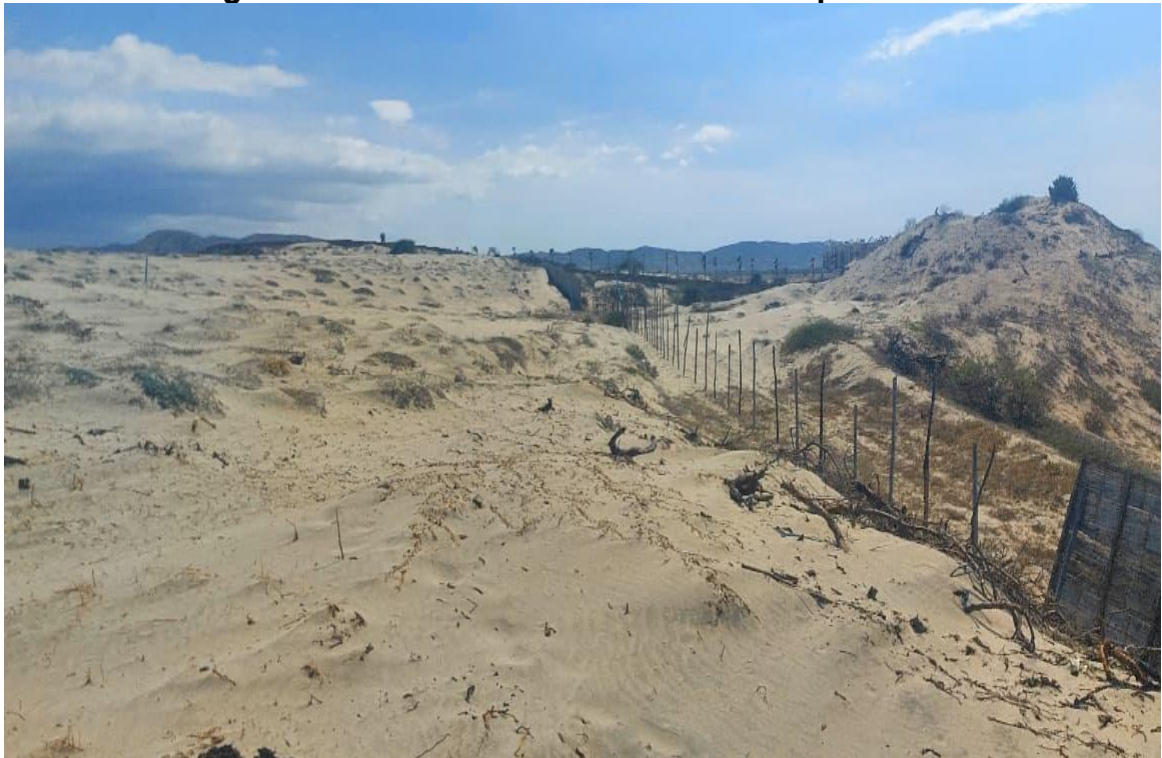
- **Depósito eólico (Q-eo):** formación sedimentaria creada por la acumulación de materiales (arena, limo, arcilla) transportados y depositados por la acción del viento. Son característicos de ambientes áridos, semiáridos y costeros con escasa vegetación, formando estructuras como dunas (arena) y loess (limo fino).

Figura N° 10. Secuencias de dunas en depósito eólico.

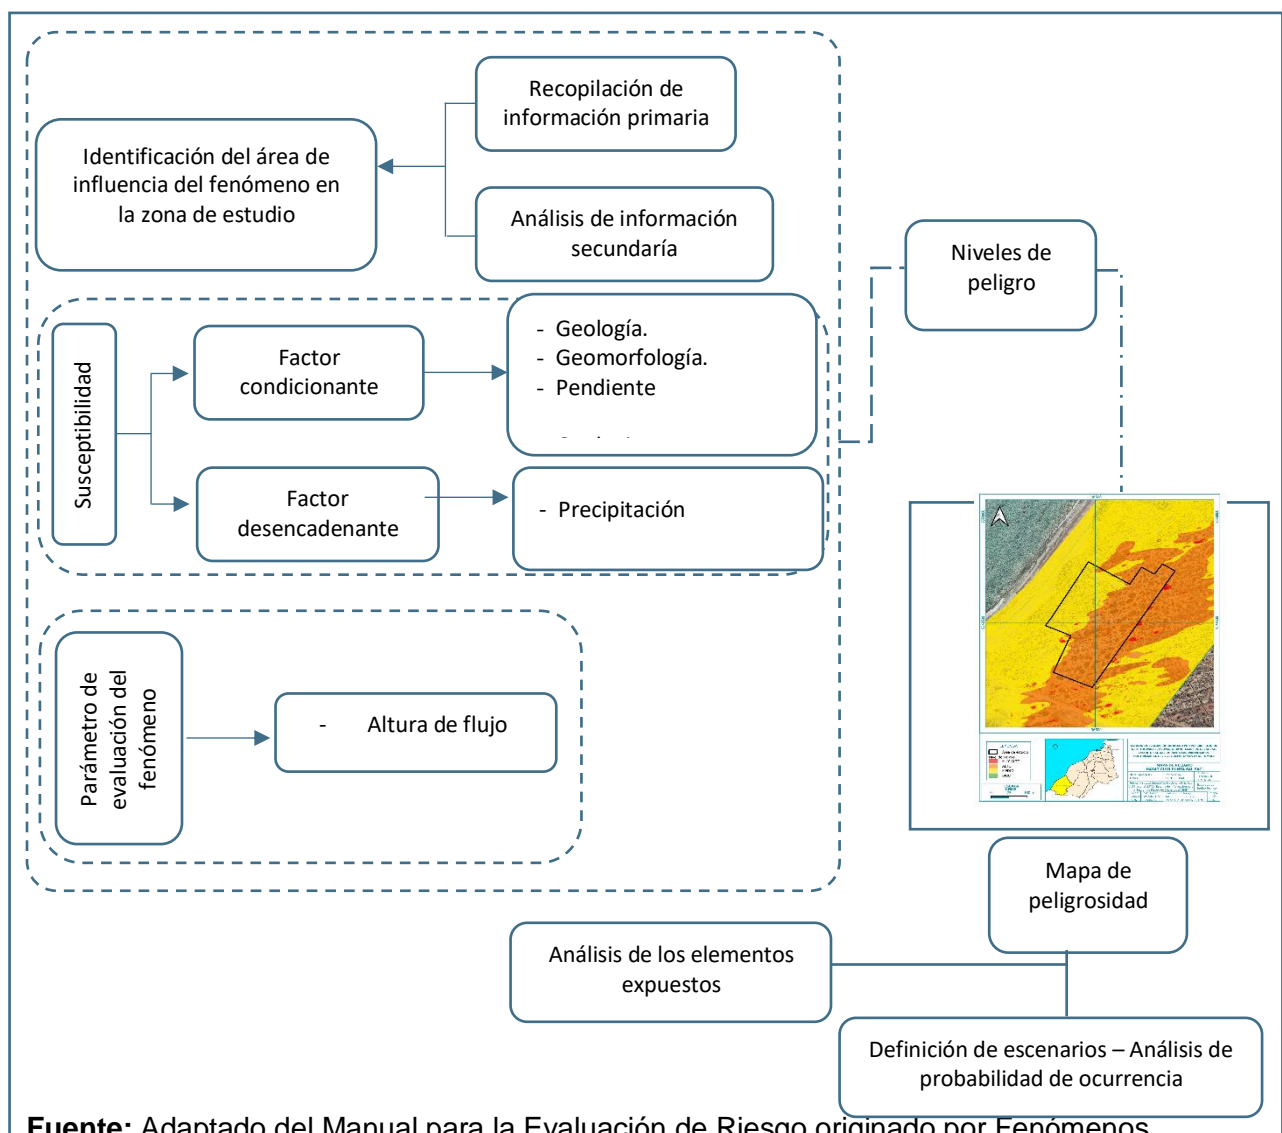
Figura N° 11. Metodología general para determinar el nivel de peligrosidad

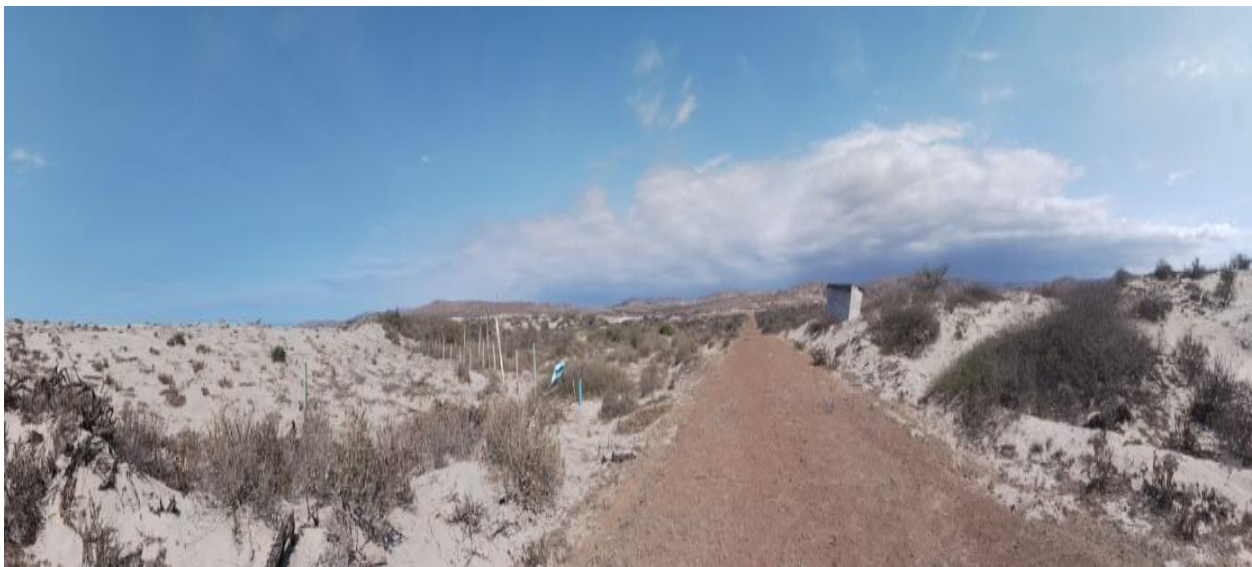
Si bien el material predominante corresponde a arena fina, lo que favorece la infiltración bajo condiciones normales, la ocurrencia de lluvias de alta intensidad puede superar la capacidad de infiltración del suelo, generando escorrentía superficial concentrada capaz de arrastrar sedimentos sueltos.

Figura N° 12. Presencia de depósitos de arenas susceptible a erosión.

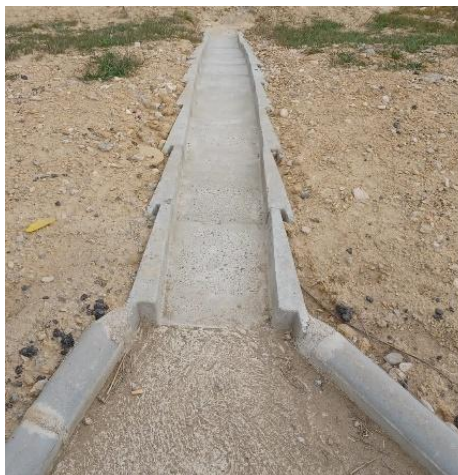
- Cunetas perimetrales interceptores y red de drenaje pluvial para conducir la escorrentía hacia la desembocadura, sin causar daños.

Figura N° 20. Cunetas escalonadas

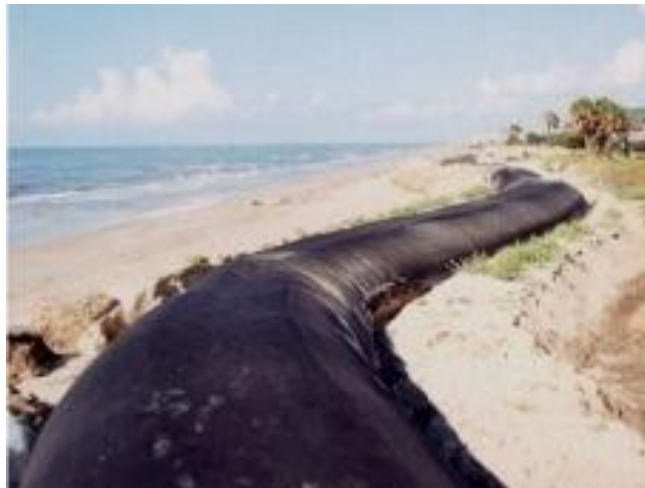
Figura N° 23. Geotubos en zona costera

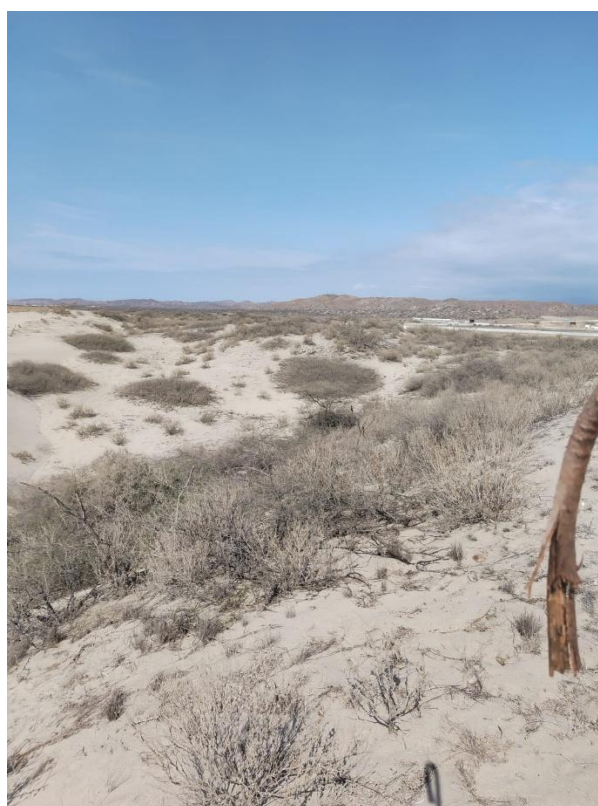
Terrenos eriazos dentro del ámbito de intervención

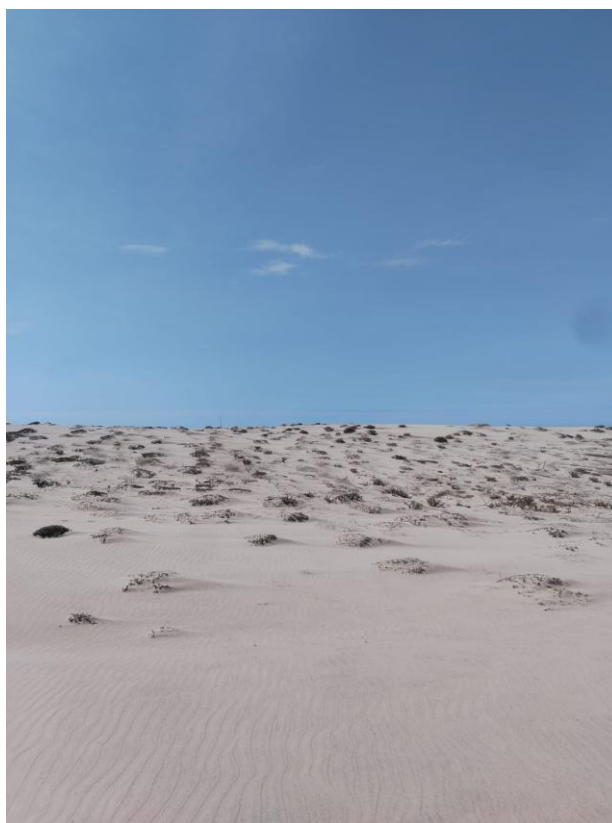
Presencia de dunas en el sector.

Las zonas de acumulación de sedimentos alcanzan elevaciones entre 20 y 29 m.s.n.m donde se observan dunas a partir de la cual desciende el nivel hacia la parte norte y sur del mismo.
