ESTUDIO DE **EVALUACIÓN DE RIESGO** POR DESLIZAMIENTO ROTACIONAL EN EL CP. SAN MIGUEL DE VICHAYCOCHA.

DISTRITO DE PACARAOS, PROVINCIA DE HUARAL,
DEPARTAMENTO DE LIMA

2026

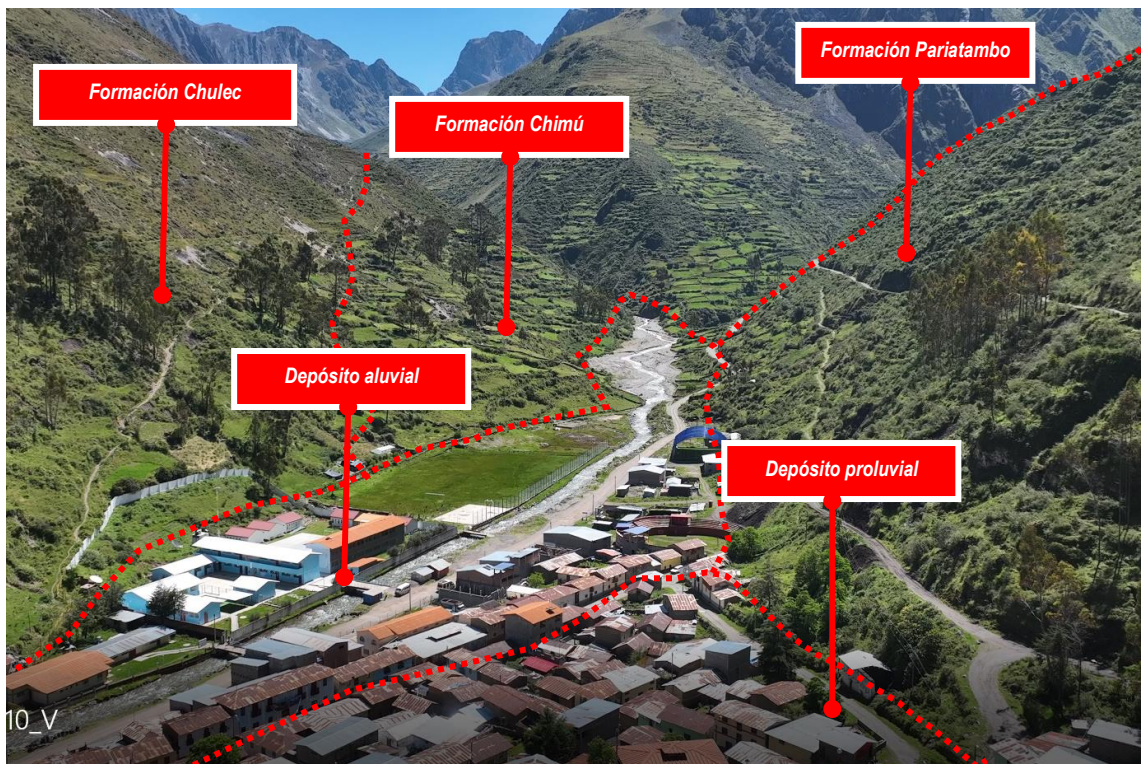
Unidades geológicas en a parte baja y laderas del CP. San Miguel de Vichaycocha conformada por formaciones del cretáceo (Pariatambo, Chulec, Chimú) y depósitos recientes (Aluviales, proluviales) en la zona norte del CP.

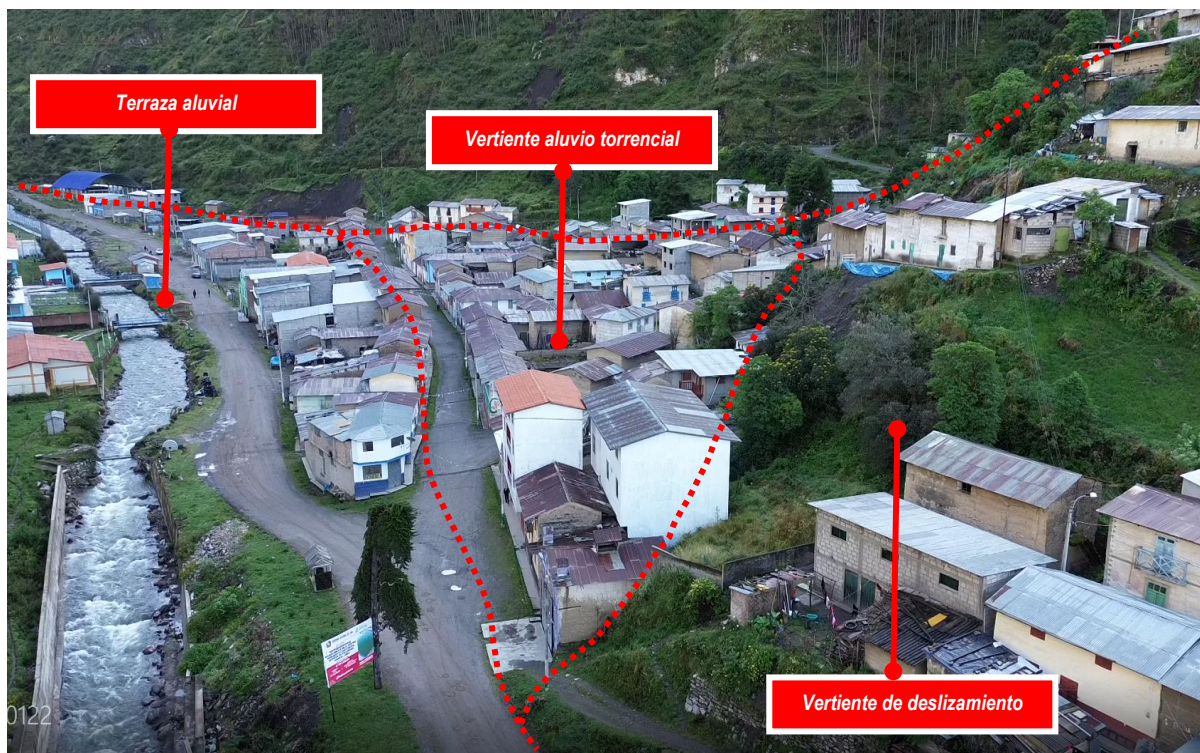
En la zona baja del CP. San Miguel de Vichaycocha se identifica la terraza aluvial influenciada por la presencia del Río Vichaycocha, y la vertiente aluvio torrencial conformado por depósitos de antiguos flujos de detritos de la quebrada cocha.

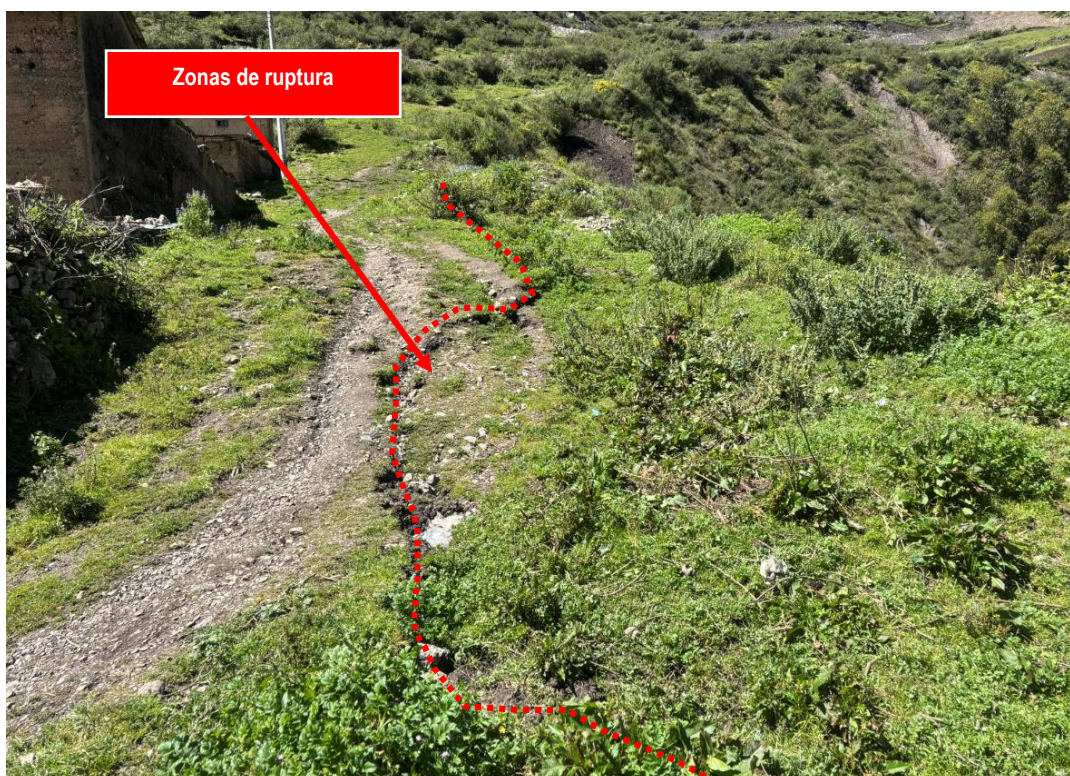
Zona de agrietamiento ubicado en la zona sur del CP san Miguel de Vichaycocha, lugar donde se han evidenciados antiguos deslizamientos.
Fuente: Equipo Técnico Evaluador

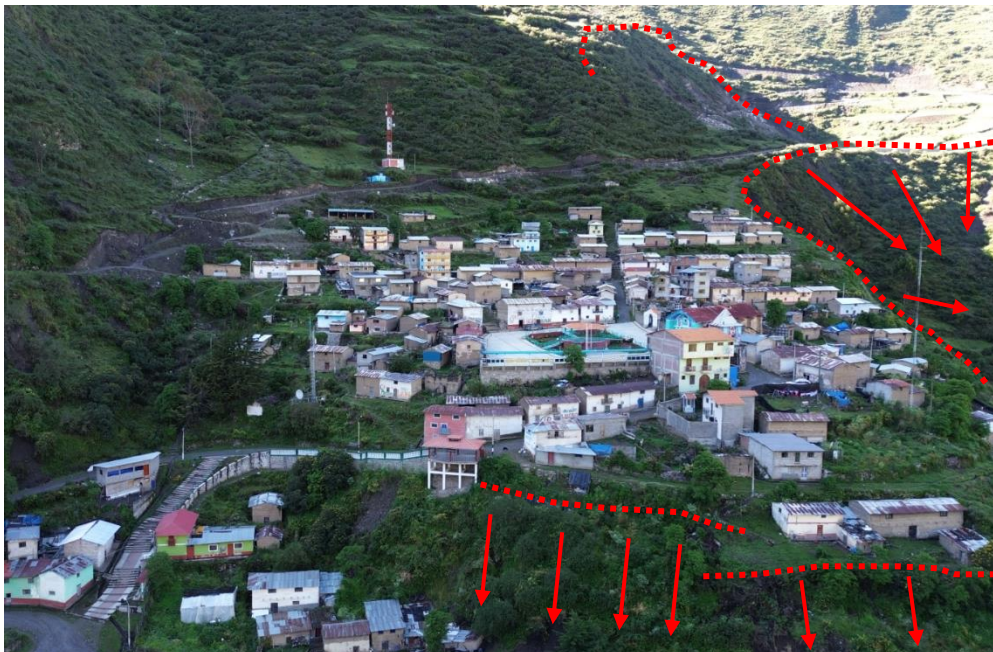
La construcción de viviendas en zonas de pendientes pronunciadas con suelos saturados, se constituye en uno de los principales problemas, ya que estas edificaciones se realizan sin ningún tipo de asesoramiento ni estudio técnico, por lo que las estructuras artesanales en vez de ser una solución se convierten o incrementan el problema ya que al ser estructuras muy vulnerables y al producirse las lluvias intensas tienden a colapsarse produciéndose el desprendimiento o colapso de la vivienda que se asienta sobre las plataformas de deslizamiento constituyéndose a su vez en un peligro para las viviendas que se ubican laderas abajo.

Viviendas en zonas de deslizamiento, de producirse un nuevo deslizamiento o cualquier tipo de movimiento en masa, sufrirían el derrumbe de las edificaciones ahí existentes.

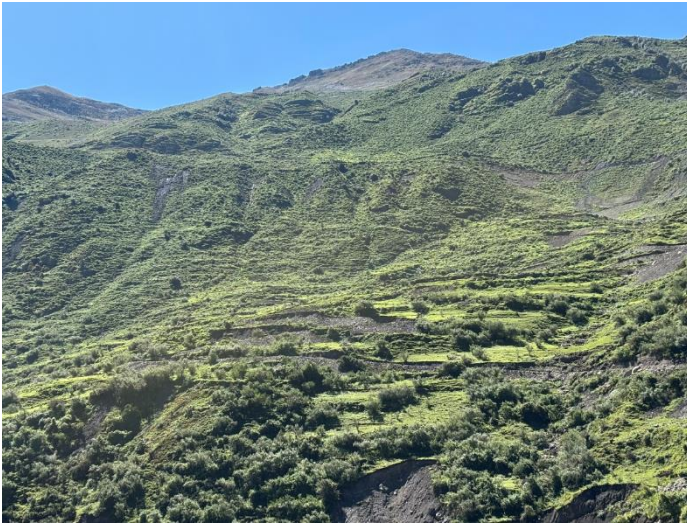
Ladera montañosa con superficie ondulada que evidencia antiguos deslizamientos.

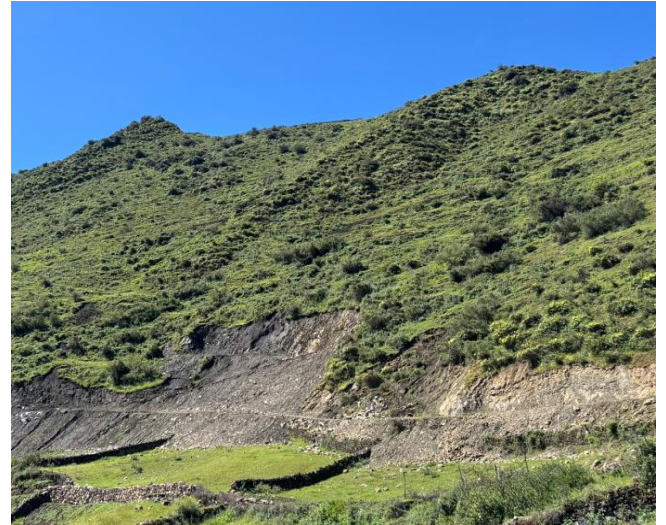
La Habilitación de nuevas vías sin asesoramiento técnico en la parte alta del CP. San Miguel de Vichaycocha pone en evidencias las condiciones de peligro de la zona de estudio.

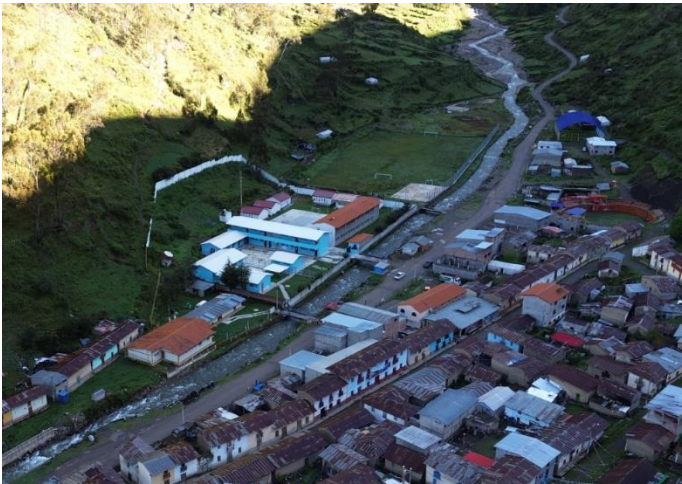
Si bien es cierto la parte baja del CP. San Miguel de Vichaycocha presenta riesgo medio y bajo ante deslizamiento el río Vichaycocha se constituye como una amenaza para dicha zona a inundaciones fluviales.

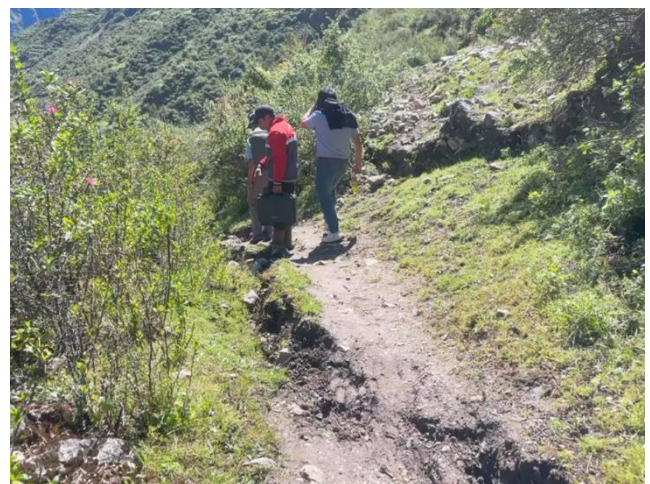
Zona de agrietamiento del suelo lo que evidencia la actividad geodinámica de la zona.

- c. Realizar el mantenimiento de los drenes pluviales existentes, ya que se ha evidenciado el agrietamiento y colmatación para evitar las infiltraciones de agua hacia el subsuelo evitando la saturación del suelo.

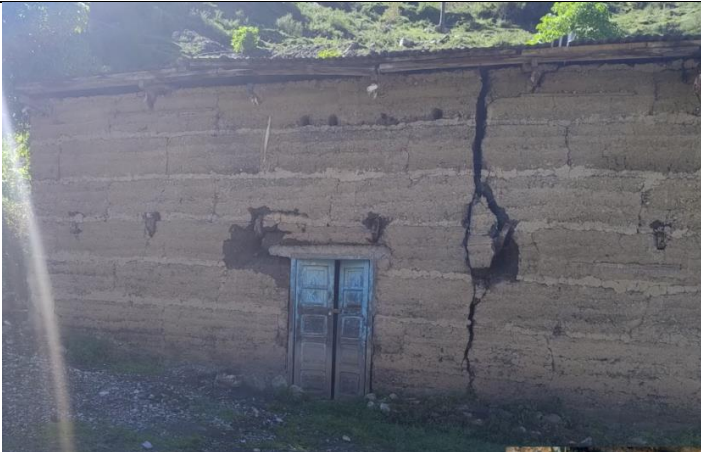
Viviendas con fisuras en mal estado de conservación.

Las zonas de pendientes mayores a 25° donde se ha evidenciado el asentamiento de viviendas y antecedentes de deslizamientos y donde los cortes del terreno natural han alterado la superficie con taludes inestables se identificaron viviendas en condiciones precarias, agrietadas, por lo que dichas viviendas se están considerando con riesgo muy alto.
