**GOBIERNO REGIONAL DE MOQUEGUA**  
**SUB GERENCIA DE ESTUDIOS Y**  
**PROYECTOS**

**ESTUDIO DE EVALUACION DE RIESGOS**  
**POR FENOMENOS NATURALES –**  
**DESLIZAMIENTO DE DETRITOS**

**PROYECTO: “MEJORAMIENTO DEL SERVICIO DE ATENCIÓN DE SALUD BÁSICOS EN P.S. OYO OYO DE CENTRO POBLADO SANTA CRUZ DE OYO OYO (SANTA CRUZ) DISTRITO DE ICHUÑA DE LA PROVINCIA DE GENERAL SANCHEZ CERRO DEL DEPARTAMENTO DE MOQUEGUA”**

**CUI N°2627791**

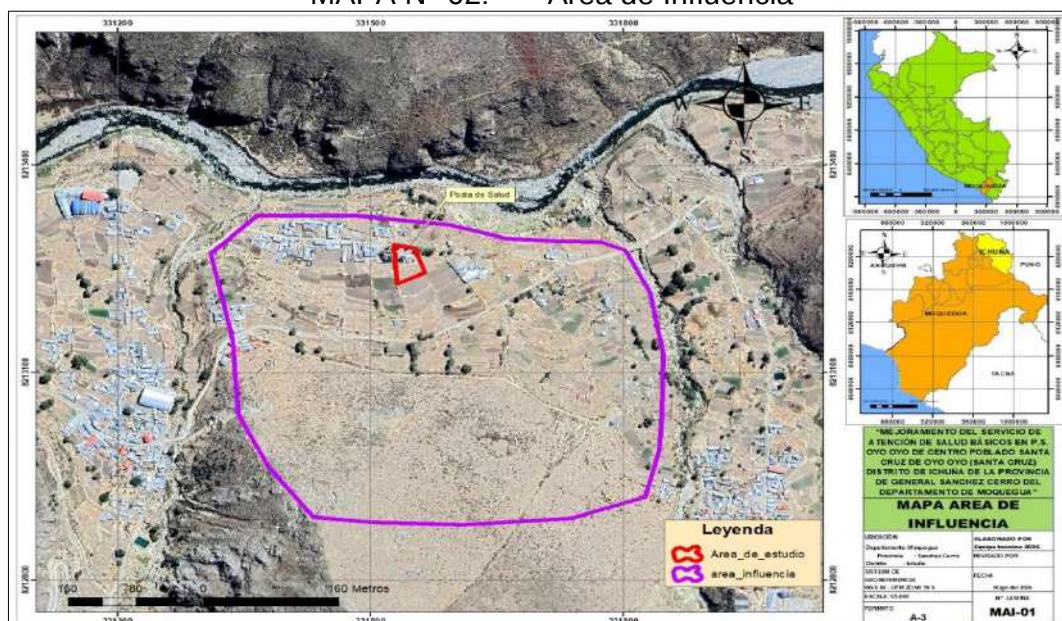
MAPA N° 02: Area de Influencia

El ámbito de influencia presenta una extensión territorial de 203,828.02 m<sup>2</sup>. Esta zona de elevación esta identificada por el SIGRID como zona crítica de Muy alto Peligro por fenómeno natural de deslizamientos de detritos y también por los antecedentes de eventos, se consideró de acuerdo al número de elementos expuestos en principal la posta de salud y casa aledañas.

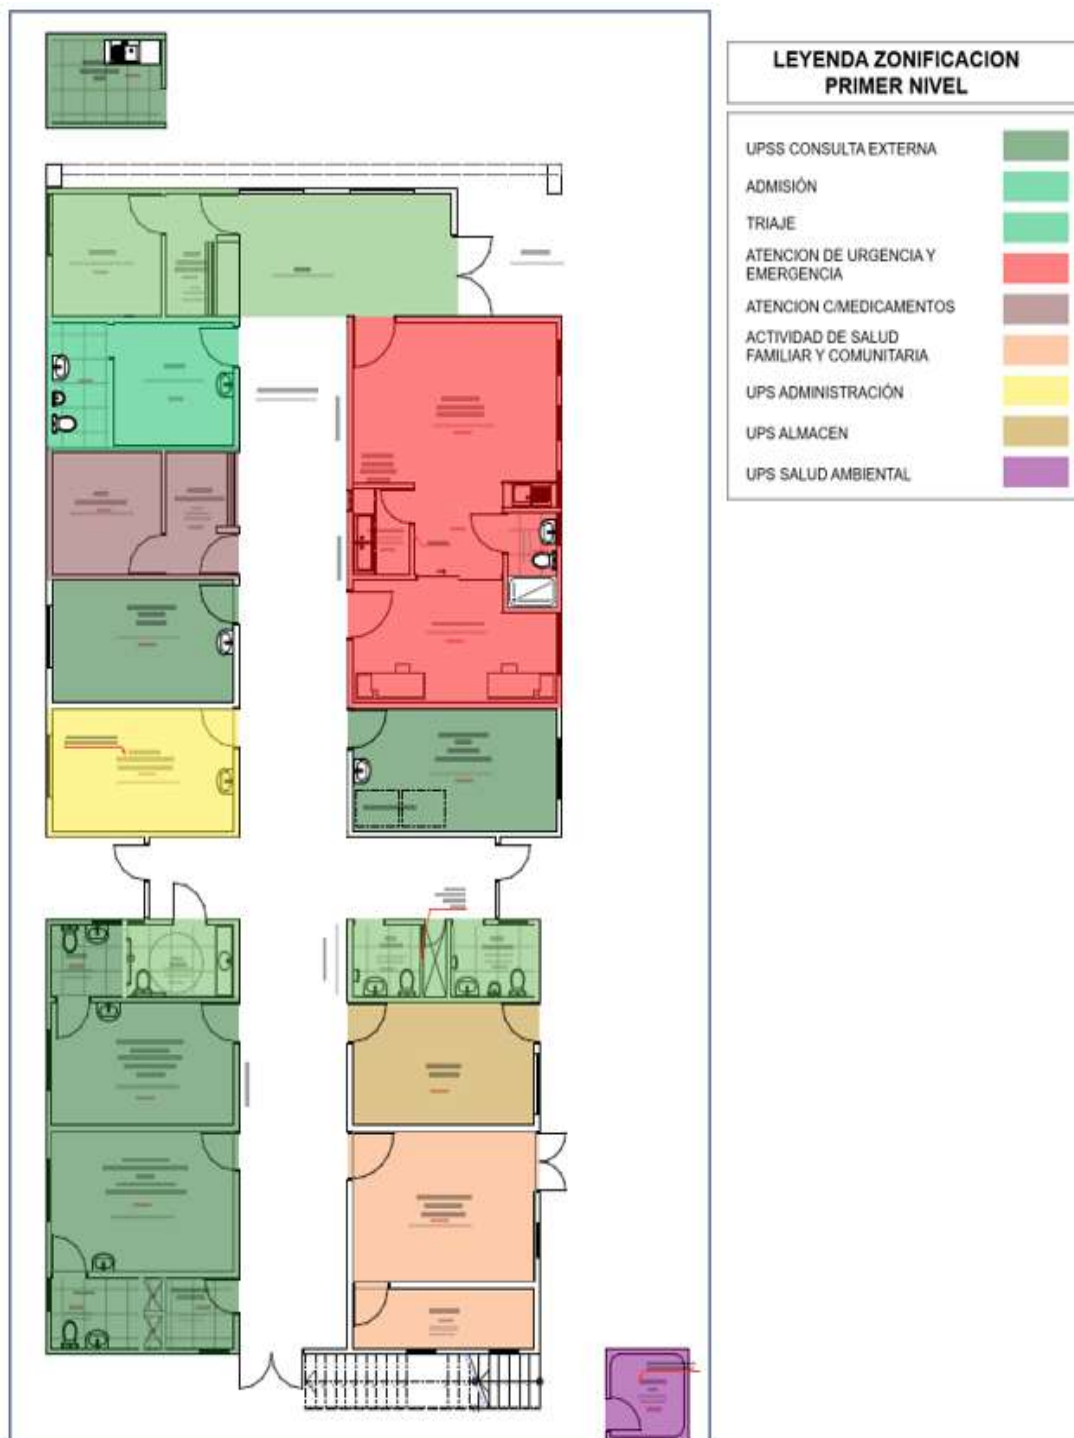
FIGURA N° 3. Zonificación de la Posta de salud (Primer nivel)

La zona de atención de tópico de urgencias y emergencias y zona de recepción y admisión, ubicados lo más cerca al acceso posibilitando de esta forma la atención inmediata con los usuarios. De igual forma, y en función de esta prioridad, la zona de consulta externa. Estas zonas prestacionales se organizan en un solo bloque alargado con una circulación horizontal ubicada a lo largo del bloque, de forma que la lectura de acceso a las distintas unidades sea clara para el usuario y el personal de atención.

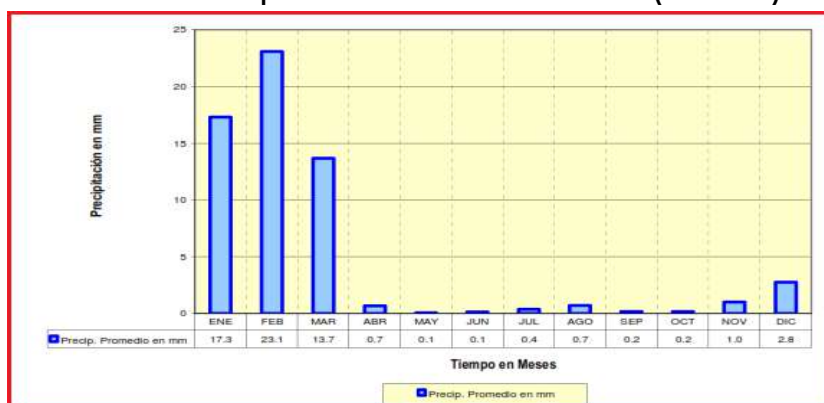
**Gráfico N° 2. 1:** Precipitación Promedio Mensual en mm (1991/2023)

La precipitación total anual, es de 60.0 mm, la precipitación mínima total anuales del orden de 1.7mm y la precipitación máxima total anual es del orden de 162.7 mm.

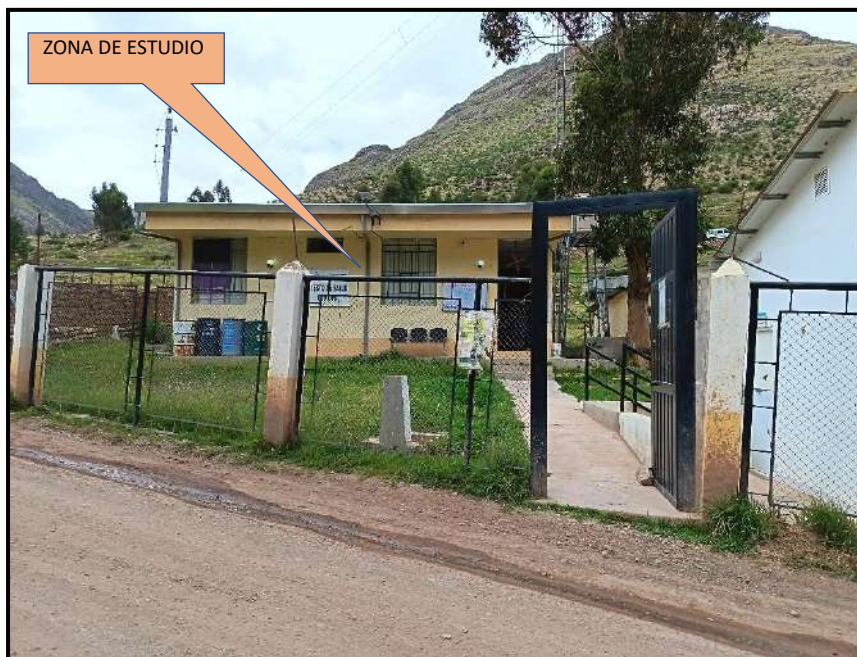
FOTO ° 01, vista panoramica del local actual de la posta de salud del Proyecto: Mejoramiento del Servicio de Atención de Salud Básicos en P.S. Oyo Oyo de Centro Poblado Santa Cruz de Oyo Oyo (Santa Cruz) Distrito de Ichuña de La Provincia de General Sánchez Cerro del Departamento de Moquegua

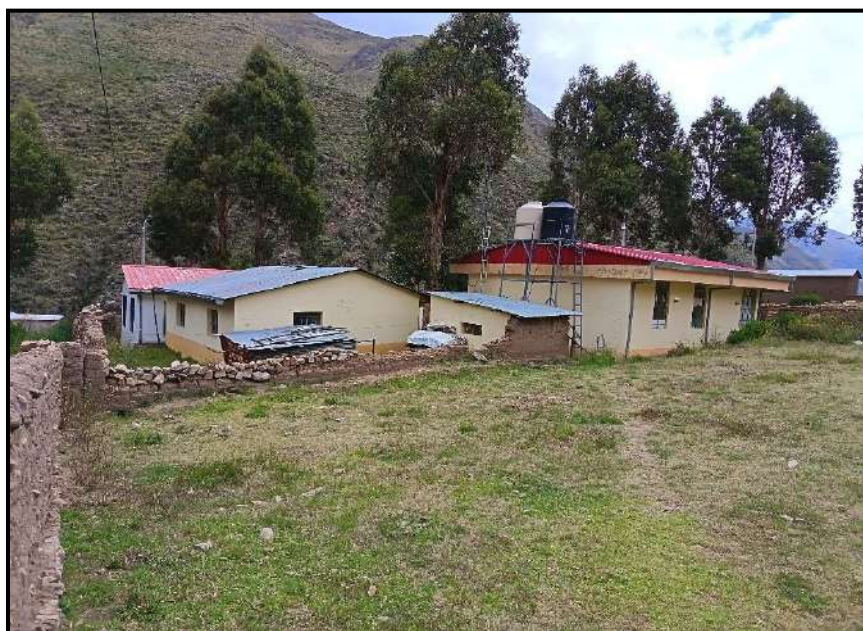
Foto 02 vista lateral del terreno actual de la posta de salud del Proyecto: Mejoramiento del Servicio de Atención de Salud Básicos en P.S. Oyo Oyo de Centro Poblado Santa Cruz de Oyo Oyo (Santa Cruz) Distrito de Ichuña de La Provincia de General Sánchez Cerro del Departamento de Moquegua

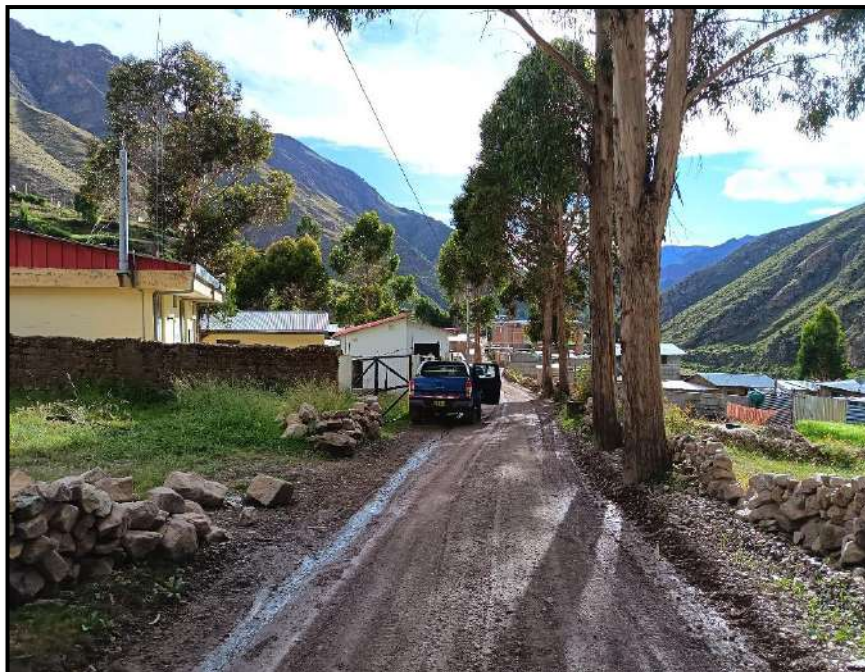
Foto 03 Foto 02 vista de acceso a la posta de salud del Proyecto: Mejoramiento del Servicio de Atención de Salud Básicos en P.S. Oyo Oyo de Centro Poblado Santa Cruz de Oyo Oyo (Santa Cruz) Distrito de Ichuña de La Provincia de General Sánchez Cerro del Departamento de Moquegua

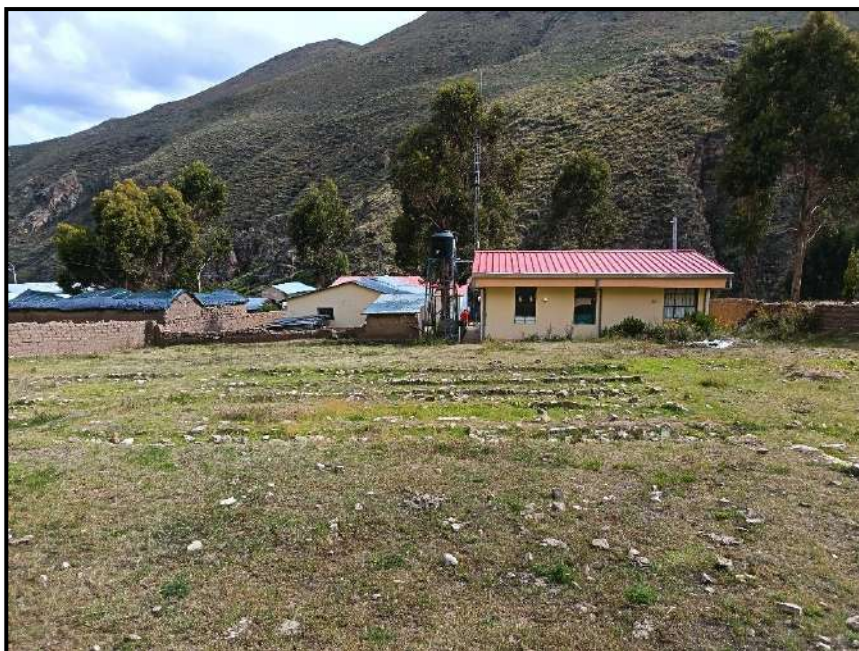
Foto 04 Foto 02 vista de la zona posterior de la posta de salud del Proyecto: Mejoramiento del Servicio de Atención de Salud Básicos en P.S. Oyo Oyo de Centro Poblado Santa Cruz de Oyo Oyo (Santa Cruz) Distrito de Ichuña de La Provincia de General Sánchez Cerro del Departamento de Moquegua

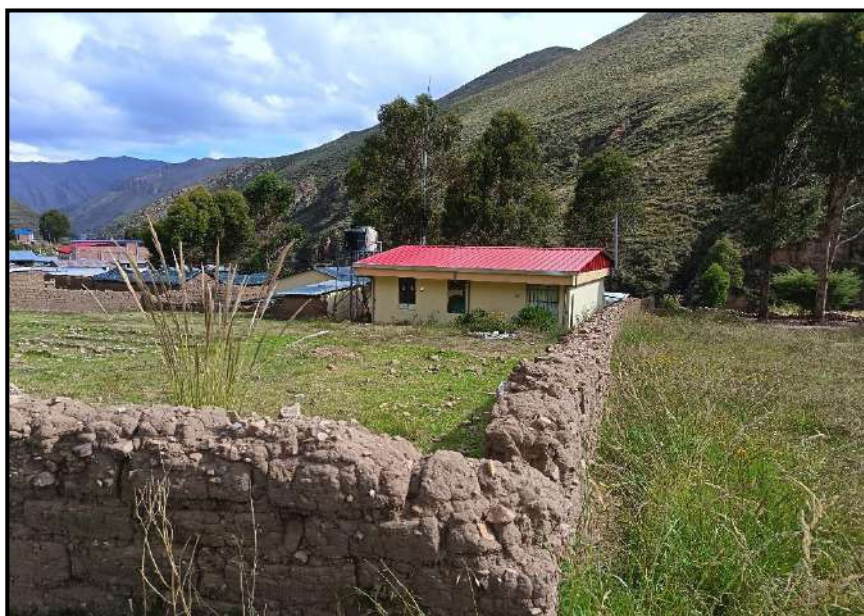
Foto 05 vista limites del primetro de la posta de salud del Proyecto: Mejoramiento del Servicio de Atención de Salud Básicos en P.S. Oyo Oyo de Centro Poblado Santa Cruz de Oyo Oyo (Santa Cruz) Distrito de Ichuña de La Provincia de General Sánchez Cerro del Departamento de Moquegua

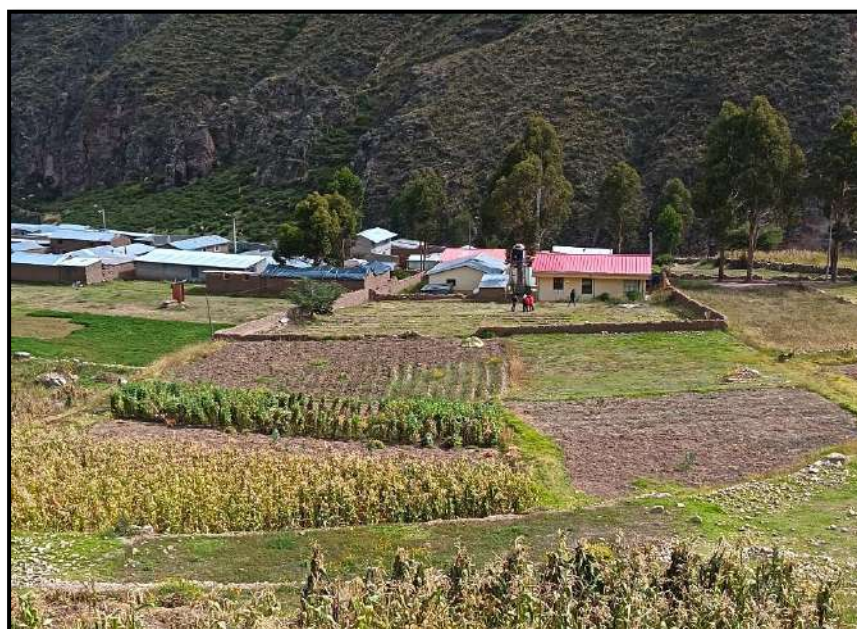
Foto 06. vista panoramica de la parte trasera del local actual de la posta de salud del Proyecto: Mejoramiento del Servicio de Atención de Salud Básicos en P.S. Oyo Oyo de Centro Poblado Santa Cruz de Oyo Oyo (Santa Cruz) Distrito de Ichuña de La Provincia de General Sánchez Cerro del Departamento de Moquegua

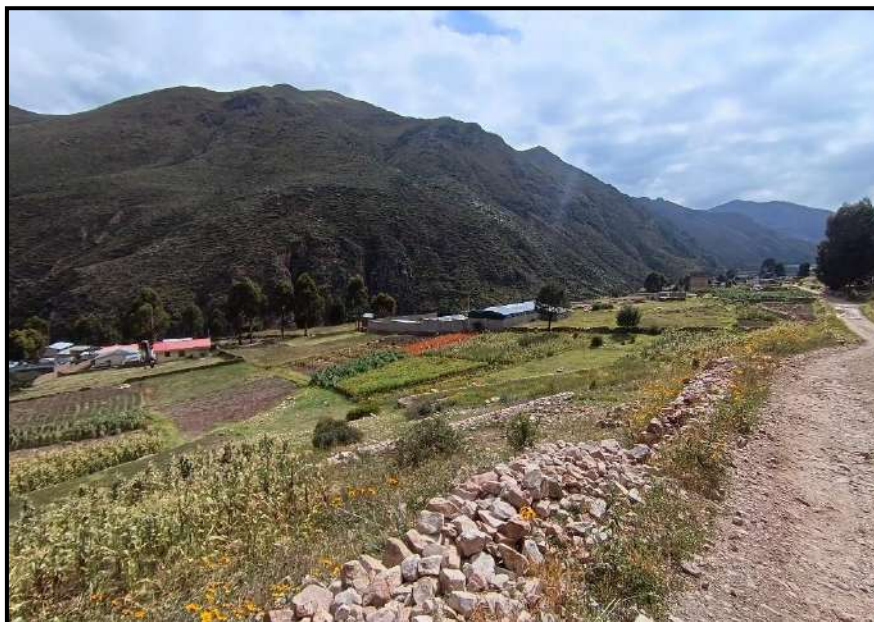
Foto 07. vista de un acceso en la parte superior al puesto de salud del Proyecto: Mejoramiento del Servicio de Atención de Salud Básicos en P.S. Oyo Oyo de Centro Poblado Santa Cruz de Oyo Oyo (Santa Cruz) Distrito de Ichuña de La Provincia de General Sánchez Cerro del Departamento de Moquegua

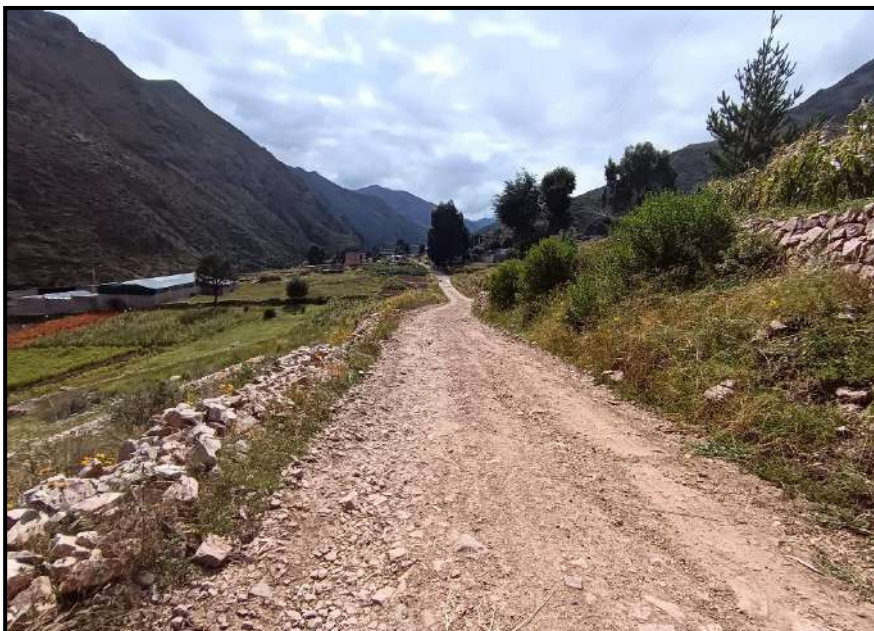
Foto 08. vista acceso en buen estado en la parte superior de la posta de salud del Proyecto: Mejoramiento del Servicio de Atención de Salud Básicos en P.S. Oyo Oyo de Centro Poblado Santa Cruz de Oyo Oyo (Santa Cruz) Distrito de Ichuña de La Provincia de General Sánchez Cerro del Departamento de Moquegua

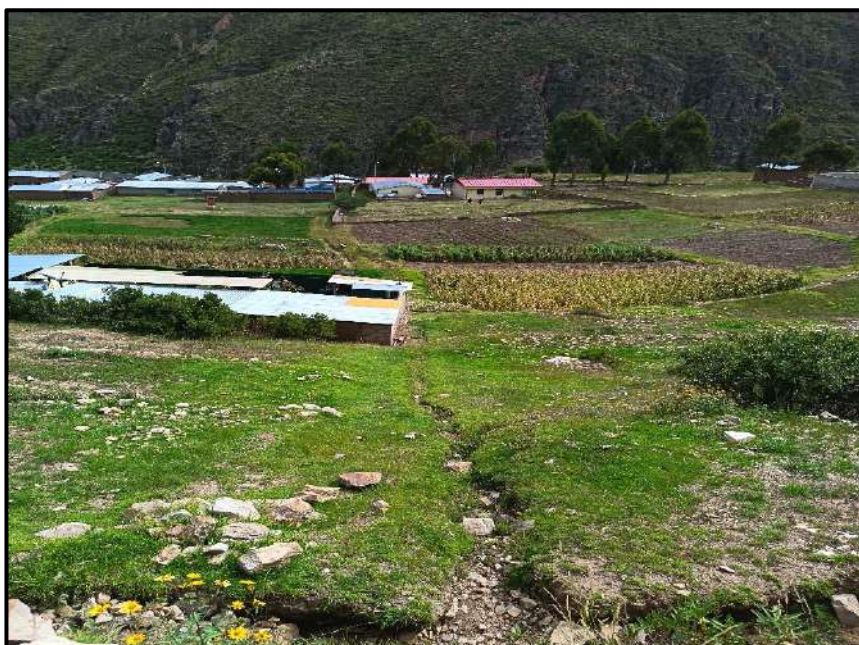
Foto 09. vista panoramica del drenaje en la parte superior de la posta de salud del Proyecto: Mejoramiento del Servicio de Atención de Salud Básicos en P.S. Oyo Oyo de Centro Poblado Santa Cruz de Oyo Oyo (Santa Cruz) Distrito de Ichuña de La Provincia de General Sánchez Cerro del Departamento de Moquegua

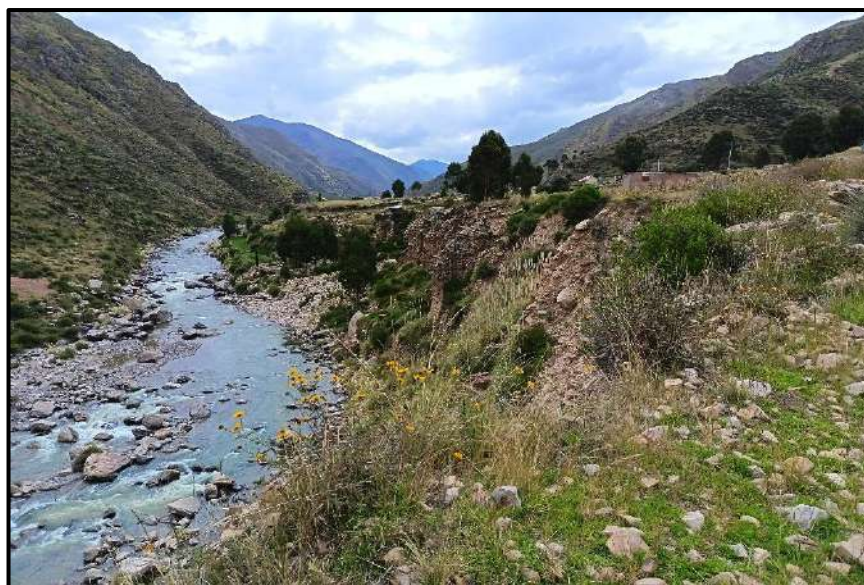
Foto 10. vista panoramica de rio Ichuña a 200 mts del local actual de la posta de salud del Proyecto: Mejoramiento del Servicio de Atención de Salud Básicos en P.S. Oyo Oyo de Centro Poblado Santa Cruz de Oyo Oyo (Santa Cruz) Distrito de Ichuña de La Provincia de General Sánchez Cerro del Departamento de Moquegua
