REPORTE DE MONITOREO DE DEFORMACIÓN DEL DESLIZAMIENTO DE SIGUAS CON SCANNER LIDAR Y GPS- RTK

PERIODO 2015 - 2016

INSTITUTO GEOLÓGICO MINERO Y METALÚRGICO

DIRECCIÓN DE GEOLOGÍA AMBIENTAL Y RIESGO GEOLÓGICO

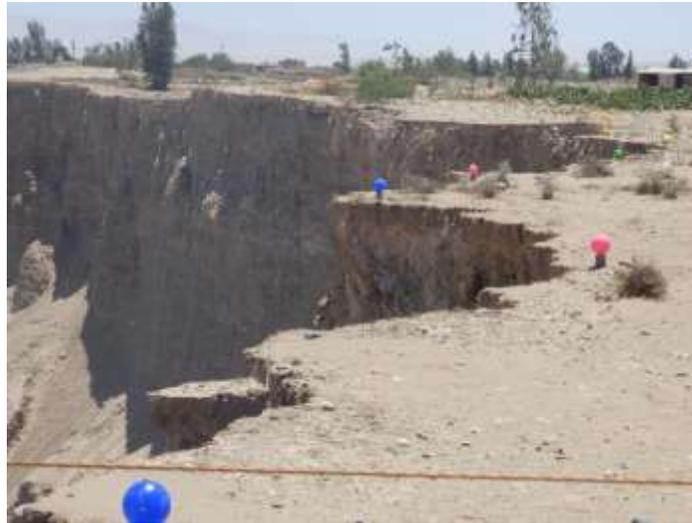
Fotografía 1: Hitos anclados con una separación de 15 metros a lo largo de la escarpa del deslizamiento de Siguas.

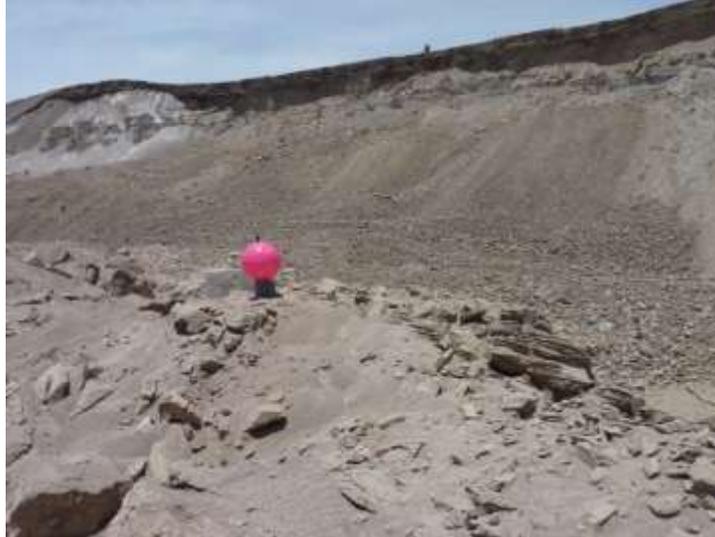
Fotografía 2: Hito anclado sobre la masa deslizada del deslizamiento de Sigüas.
