**PROGRAMA PRESUPUESTAL 068 REDUCCIÓN DE VULNERABILIDAD
Y ATENCIÓN DE EMERGENCIAS POR DESASTRES**

IDENTIFICACIÓN DE ZONAS VULNERABLES ANTE INUNDACIONES EN RÍOS Y QUEBRADAS 2016

Lima, Octubre 2016

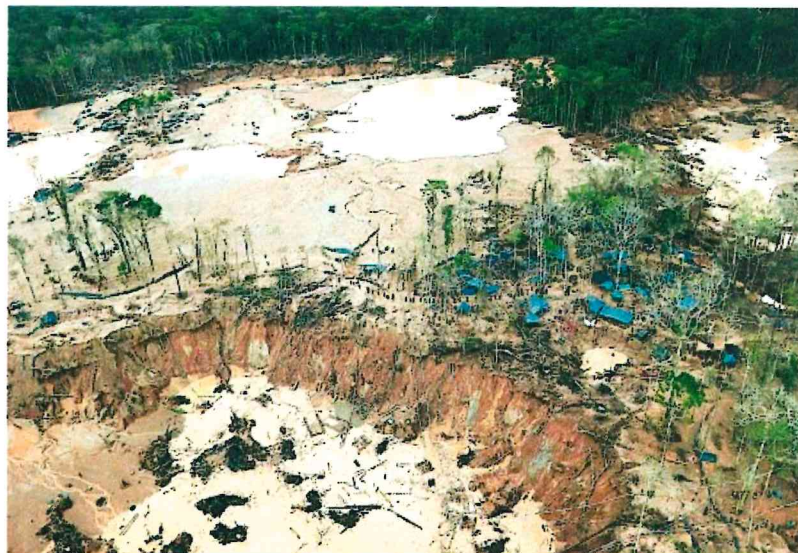
Imagen 05:
Deforestación de las márgenes de los ríos y quebradas

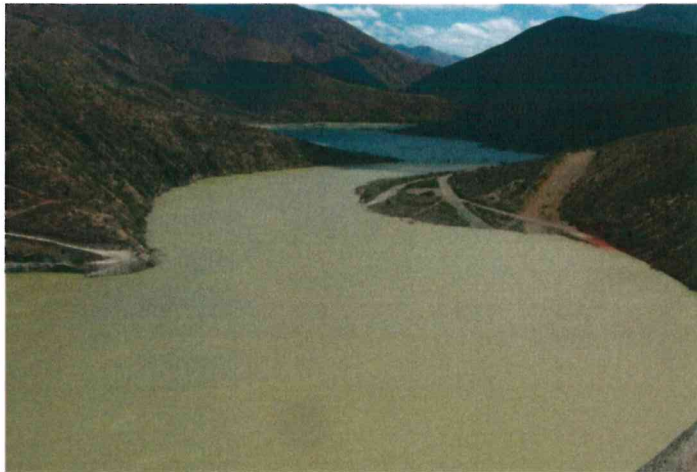
**Imagen 06:
Reducción de la capacidad de presas**

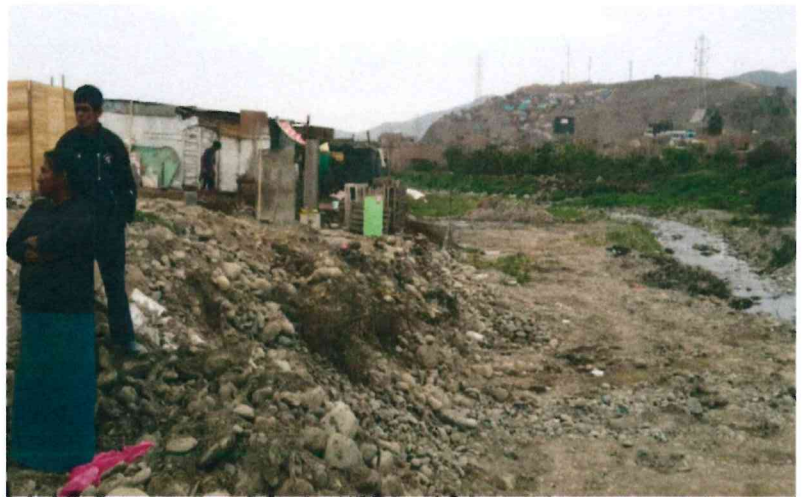
**Imagen 07:
Invasión de la población
en cauces de los ríos**

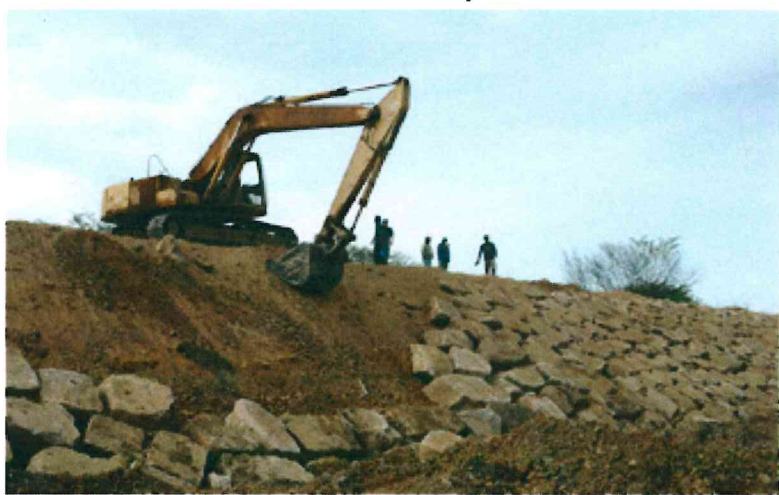
Imagen 10:
Conformación de dique enrocado

Esta actividad consiste en la protección de un sector del río a fin de evitar el desborde y erosión a causa del flujo del agua. La protección se podría realizar con: rocas, gaviones, concreto, geobolsas, geotubos y otros.

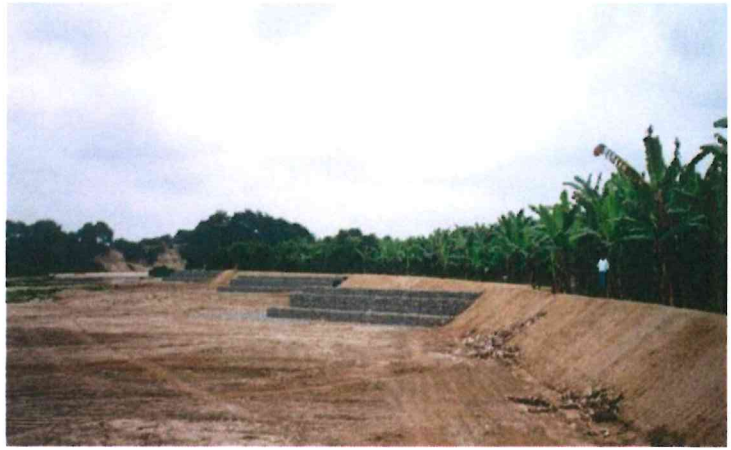
**Imagen N° 14:
Protección con espigones de gaviones**

Esta actividad consiste en la protección de un sector del río a fin de evitar el desborde y erosión a causa del flujo del agua. La protección se podría realizar con estructuras transversales al flujo del agua, a través de espigones de roca, gaviones, acero y otros

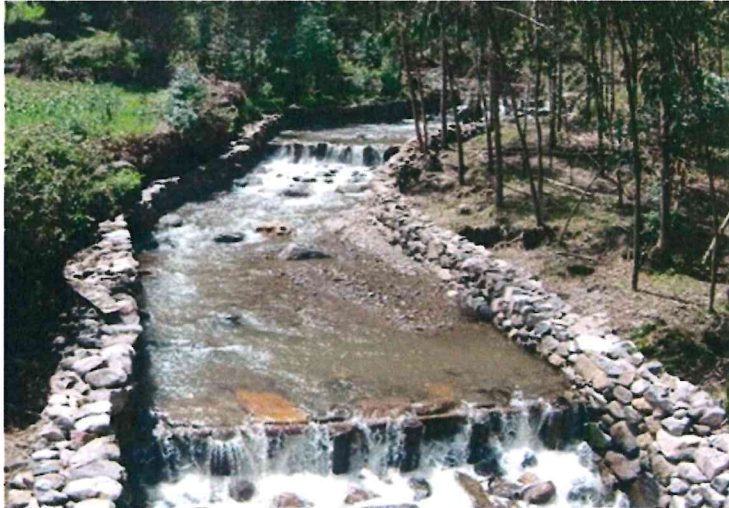
Imagen 18:
Disipadores de Energía

Consiste en la instalación de muros laterales y disipadores de energía utilizando piedra y rollizos para reducir la velocidad del flujo y controlar los sedimentos.

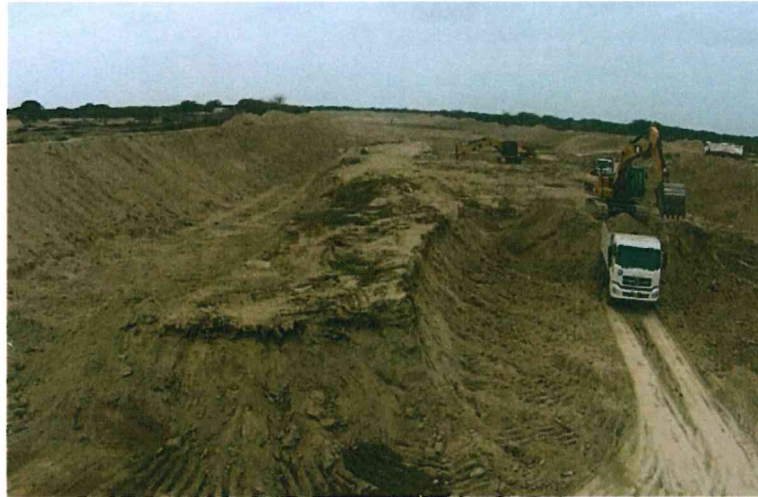
Imagen N° 20:
Extracción de material sedimentado de cauce

Esta actividad consiste en la extracción del material que es transportado por el río en la temporada de lluvias, el cual se deposita en el cauce del mismo, reduciendo la caja hidráulica de la misma.

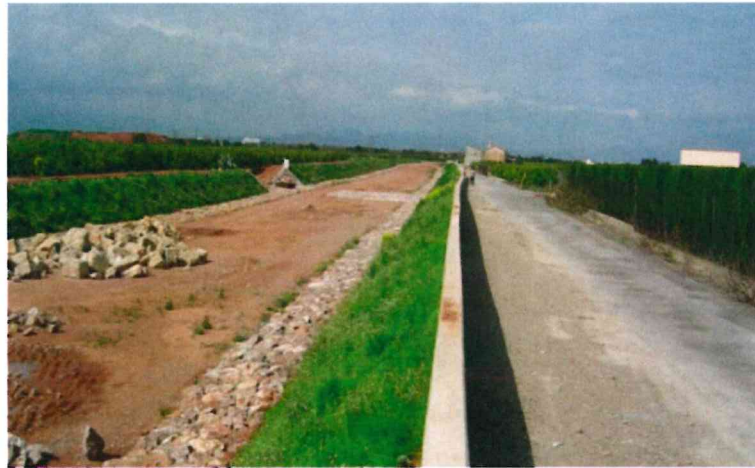
Imagen N° 21:
Vista de protección con plantaciones

Reforestación: Implementación de áreas de arborización en ambas márgenes de los ríos en la zona baja y media del río. Este Programa debe ser considerado en los Planes de Desarrollo de los gobiernos regionales y locales.

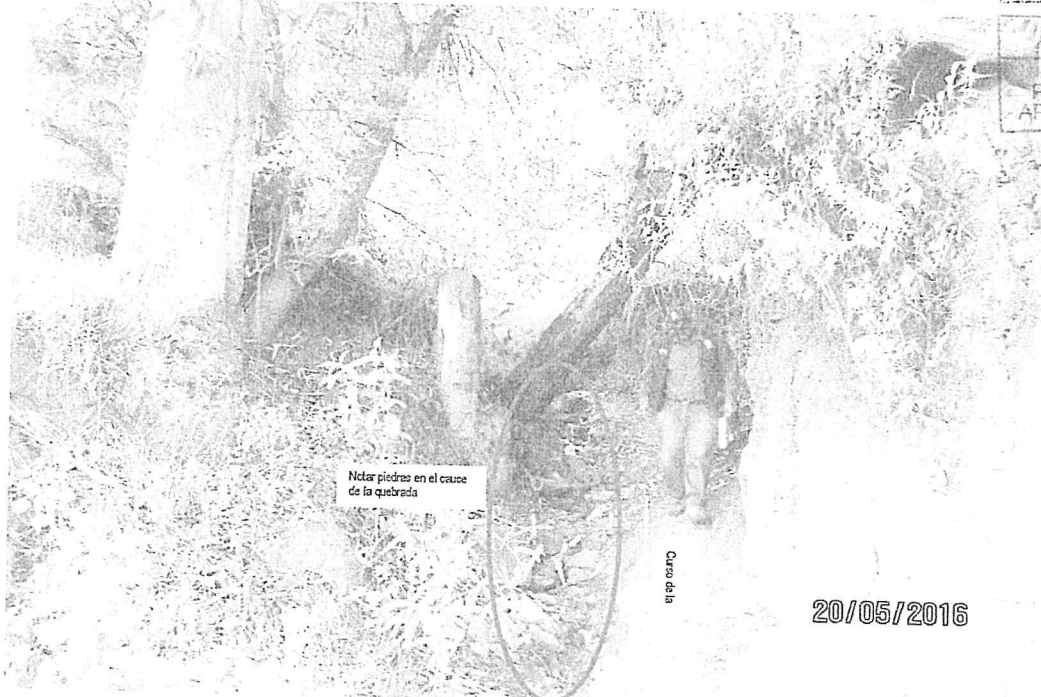
Notar piedras en el cauce de la quebrada

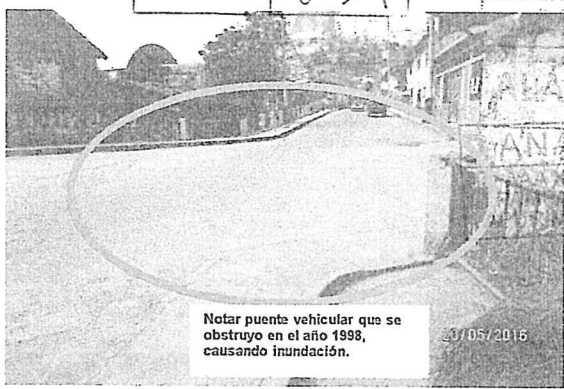
Pobladores indican que, hasta ahí llegó el nivel de las

Notar puente vehicular que se obstruyó en el año 1998, causando inundación.

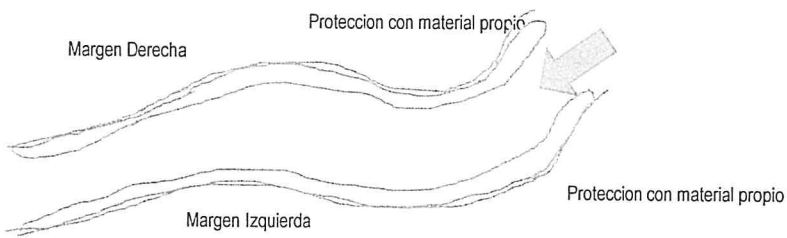
XI. ESQUEMA DE PRPUESTA TECNICA:
VISTA EN PLANTA

Las intensas precipitaciones pluviales, en parte alta de la cuenca del Mariño, ocasiona inundaciones y erosion principalmente en las margenes del rio, por el cual existe riesgo para provocar daños con un desborde a las viviendas ubicadas a lo largo de la margen izquierda y derecha del rio.

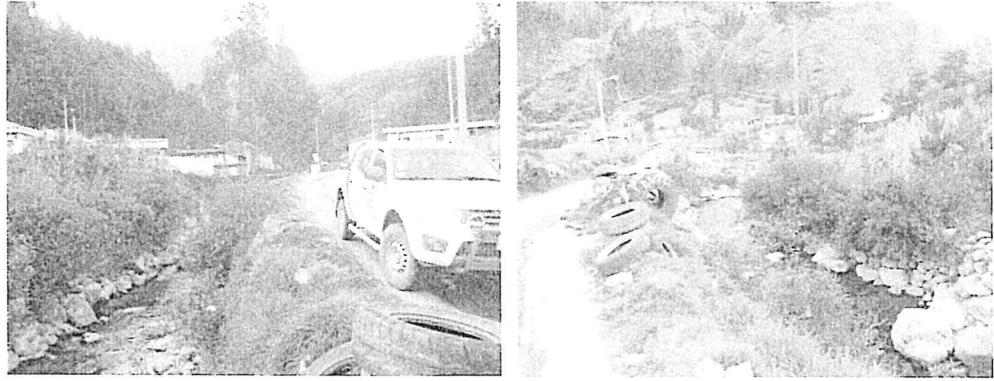
XIII. PANEL FOTOGRAFICO DE ZONA VULNERABLE

Las intensas precipitaciones pluviales, en parte alta de la quebrada de Chillcamayo, ocasiona inundaciones y erosion de las riberas en ambas margenes del rio, por el cual existe riesgo de ocasionar daños a viviendas y principalmente al establecimiento de salud de la localidad de Tambobamba.

La propuesta técnica es realizar la descolmatación y encauzamiento manual de la quebrada Chillcamayo en una longitud de 300 m y la conformación de diques con material de la zona en la margen derecha e izquierda de la quebrada, con piedras grandes a fin de reducir los daños causados por el flujo del agua. Uniformizar el ancho del cauce a 3 mts en una longitud de 300 metros, realizar sensibilización a la población.

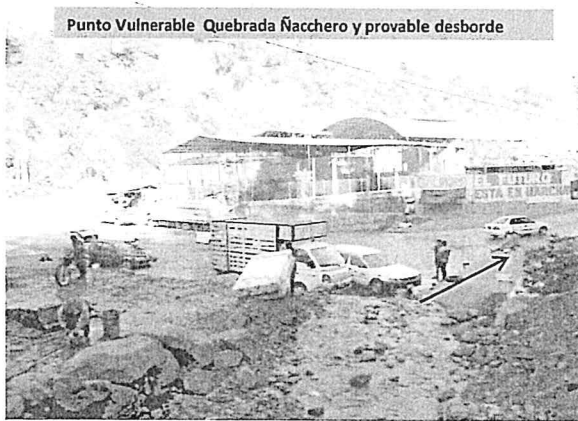
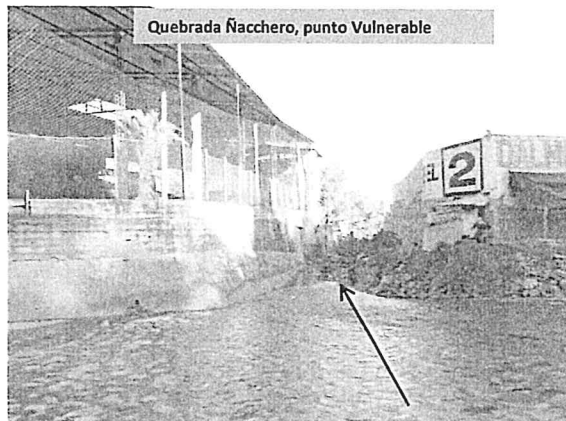
XIII. PANEL FOTOGRAFICO DE ZONA VULNERABLE

Las intensas precipitaciones pluviales, en parte alta de la quebrada Ñacchero, ocasiona deslizamiento de bloques de tierra y erosiones a lo largo de esta quebrada, por el cual existe riesgo de desborde que ocasionarían daños a viviendas y a la vía de comunicación Challhuanca - Abancay en el sector de Ñacchero.

La propuesta técnica es realizar la descolmatación y encauzamiento manual de la quebrada Ñacchero, y la conformación de dique de protección en ambas margenes en un tramo de 200 metros, a fin de reducir los daños causados por el flujo del agua, realizar sensibilización a la población y delimitar la faja marginal.

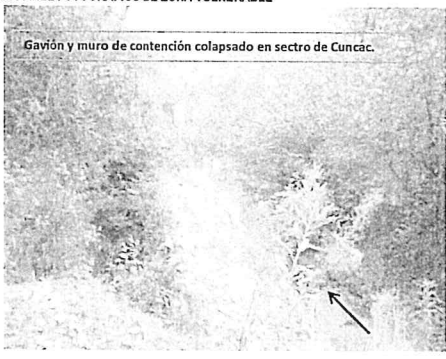
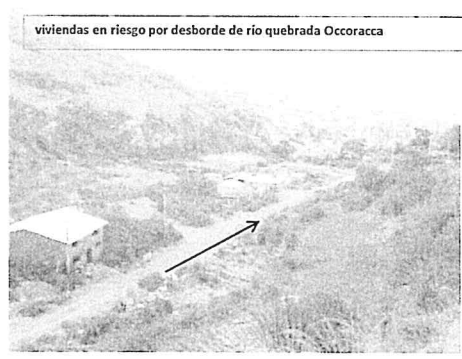
XIII. PANEL FOTOGRAFICO DE ZONA VULNERABLE

Las intensas precipitaciones pluviales, en parte alta de la quebrada Tambohuaycco en Curahuasi, ocasiona deslizamiento de bloques y erosion a lo largo de la quebrada, por el cual existe riesgo de ocasionar desborda por la quebrada Tambohuaycco y ocasionar daños a viviendas en la población de Curahuasi.

La propuesta técnica es realizar la descolmatación y encauzamiento con maquinaria de la quebrada Tambohuaycco en una longitud de 150 m y la conformación de diques con material de la zona en ambas margenes de la quebrada en una longitud de 150 m, a fin de reducir los daños causados por el flujo del agua y realizar sensibilización a la población.

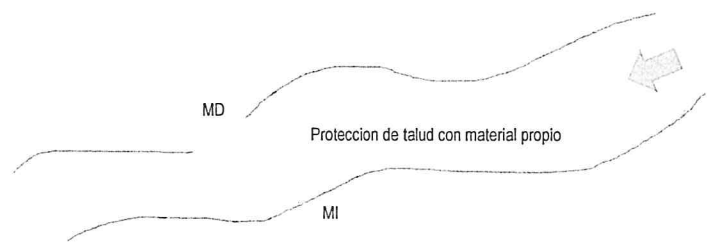
XI. ESQUEMA DE PRPUESTA TECNICA: VISTA EN PLANTA

Las intensas precipitaciones pluviales en la cuenca del río Silcón, ocasiona inundaciones arrastre de materiales y erosión principalmente en la margen derecha del río, representando riesgo para provocar daños a 10 viviendas, infraestructura de riego y cultivos de frutales, paltos, cítricos, maíz híbrido en un área aproximada de 12 Has.

La propuesta técnica es la de realizar una descolmatación y encauzamiento del río con maquinaria en un tramo de 600 m, realizar la protección de talud con rocas al volteo en la margen derecha en una longitud de 600 m. Promover la delimitación de la faja marginal y sensibilización a la población.
