**PROGRAMA PRESUPUESTAL 068 REDUCCIÓN DE VULNERABILIDAD  
Y ATENCIÓN DE EMERGENCIAS POR DESASTRES**

# **IDENTIFICACIÓN DE ZONAS VULNERABLES ANTE INUNDACIONES EN RÍOS Y QUEBRADAS 2016**

**Lima, Octubre 2016**

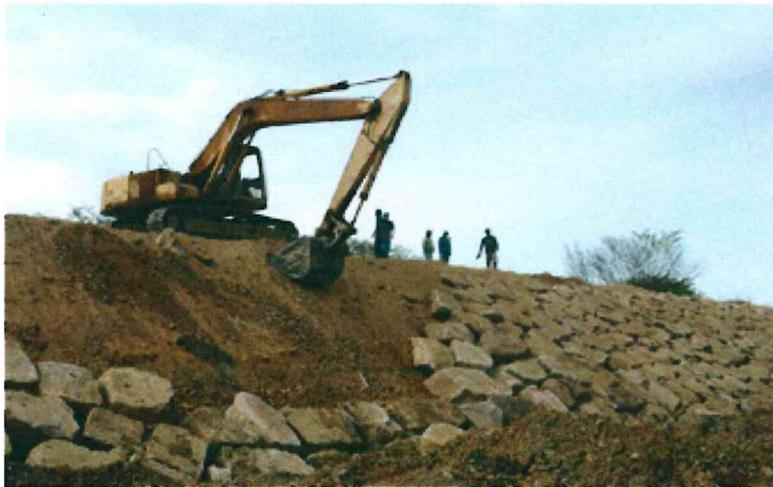
**Imagen 10:**  
**Conformación de dique enrocado**

Esta actividad consiste en la protección de un sector del río a fin de evitar el desborde y erosión a causa del flujo del agua. La protección se podría realizar con: rocas, gaviones, concreto, geobolsas, geotubos y otros.

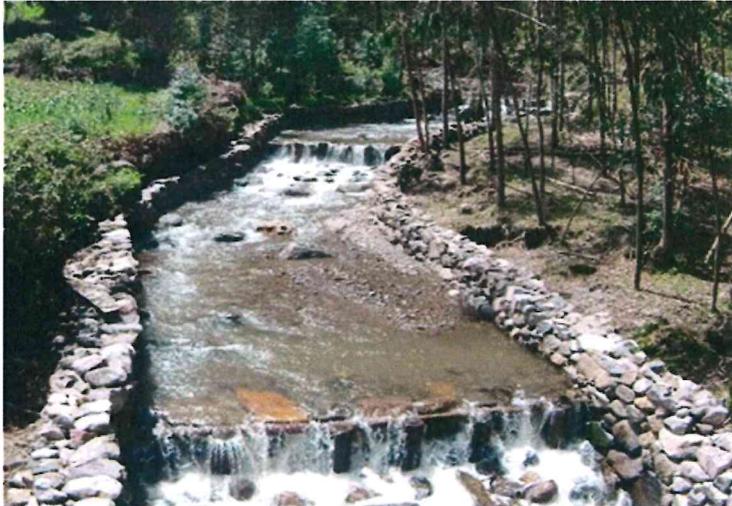
**Imagen 18:**  
**Disipadores de Energía**

Consiste en la instalación de muros laterales y disipadores de energía utilizando piedra y rollizos para reducir la velocidad del flujo y controlar los sedimentos.

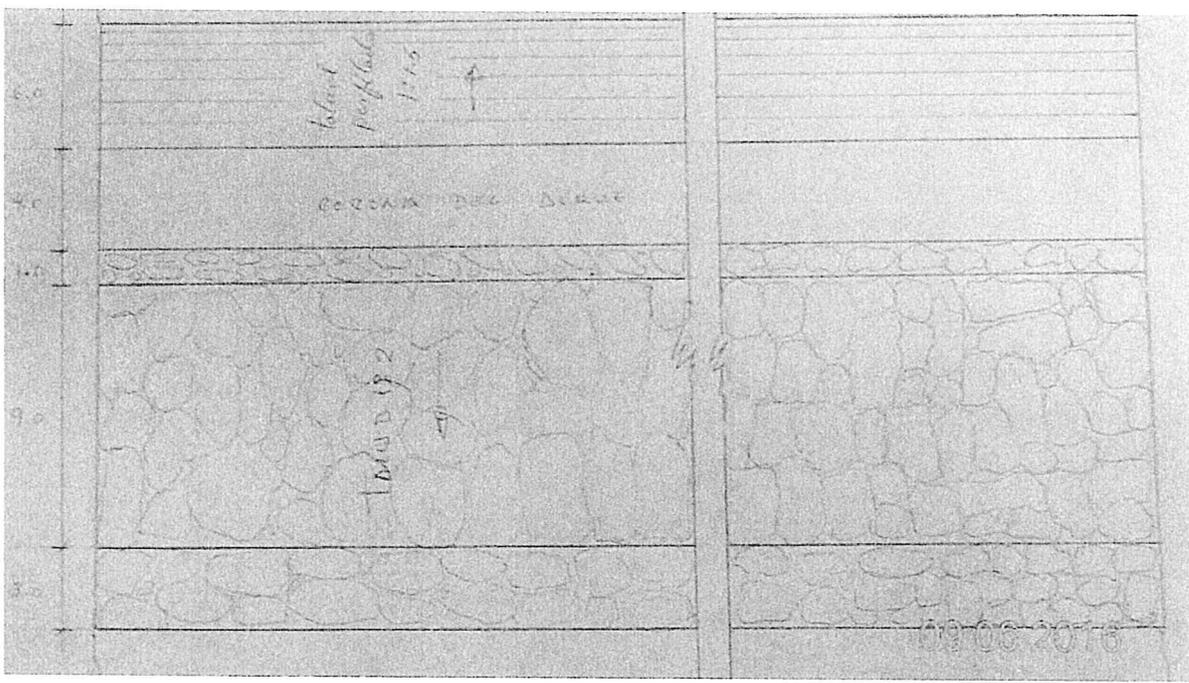
**XI.- ESQUEMA DE PROPUESTA TECNICA VISTA EN PLANTA.-** Vista en planta de un tramo de la zona crítica entre las quebradas Pucuto y Larcai con una longitud de 803 m, lo que significa un total 803 m de defensa rivereña en la margen izquierda del río Mantaro, con una estructura de dique enrocado.

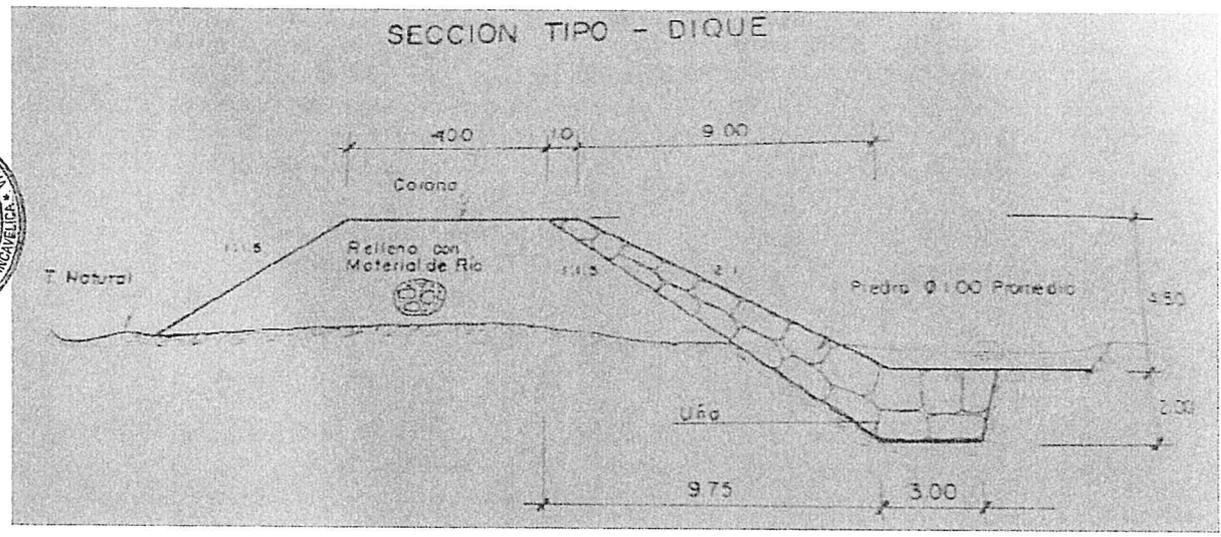
**XI.- ESQUEMA DE PROPUESTA TECNICA VISTA DE PERFIL.-** Sección típica de defensa ribereña en la margen izquierda del río Mantaro en la localidad de Larcai, jurisdicción del distrito de El Carmen, con una estructura de dique enrocado. Se aprecia la conformación del dique con material compactado y perfilado de río con un talud exterior de 1:2 y talud interior de 1:1.5. El enrocado en la cara interior (húmeda) con piedra acomodada y un dentellón como cimentación.

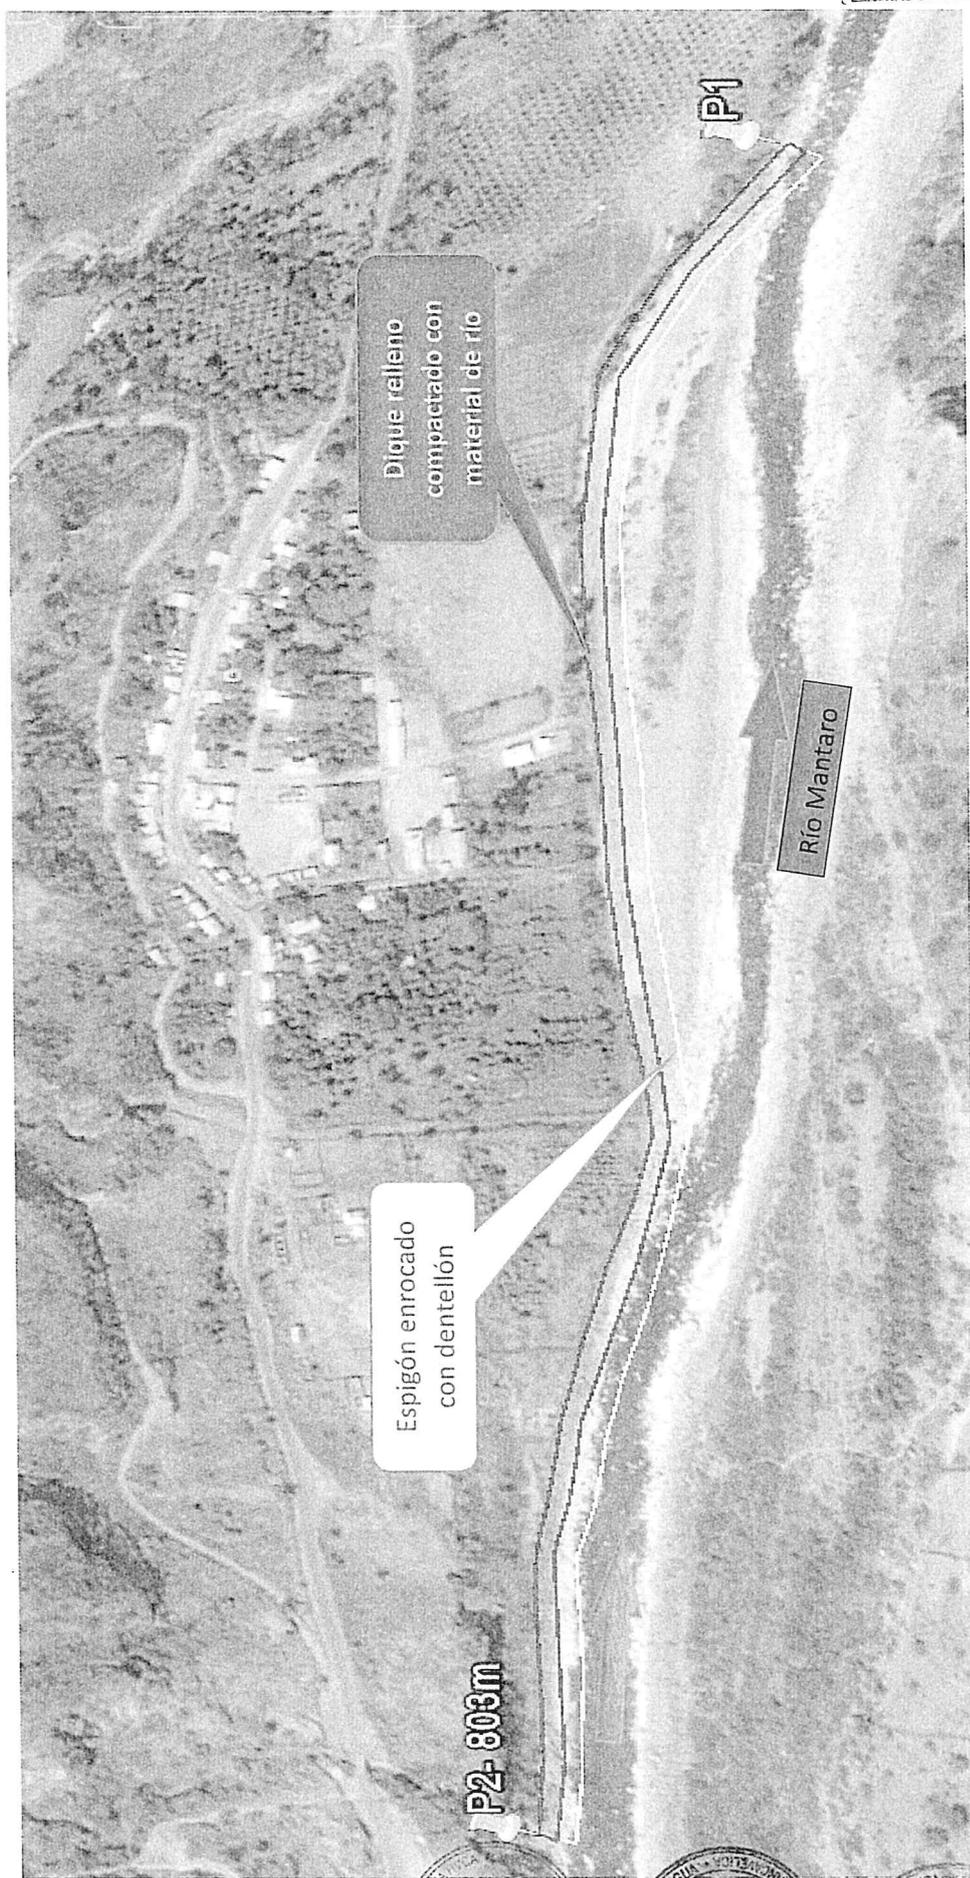
XII.- IMAGEN SATELITAL DE ZONA VULNERABLE (GOOGLE EARTH).- Vista en planta de un tramo de la zona crítica entre las quebradas Pucuto y Larcaay con una longitud de 803 m, lo que significa un total 803 m de defensa ribereña en la margen izquierda del río Mantaro, con una estructura de dique enrocado.

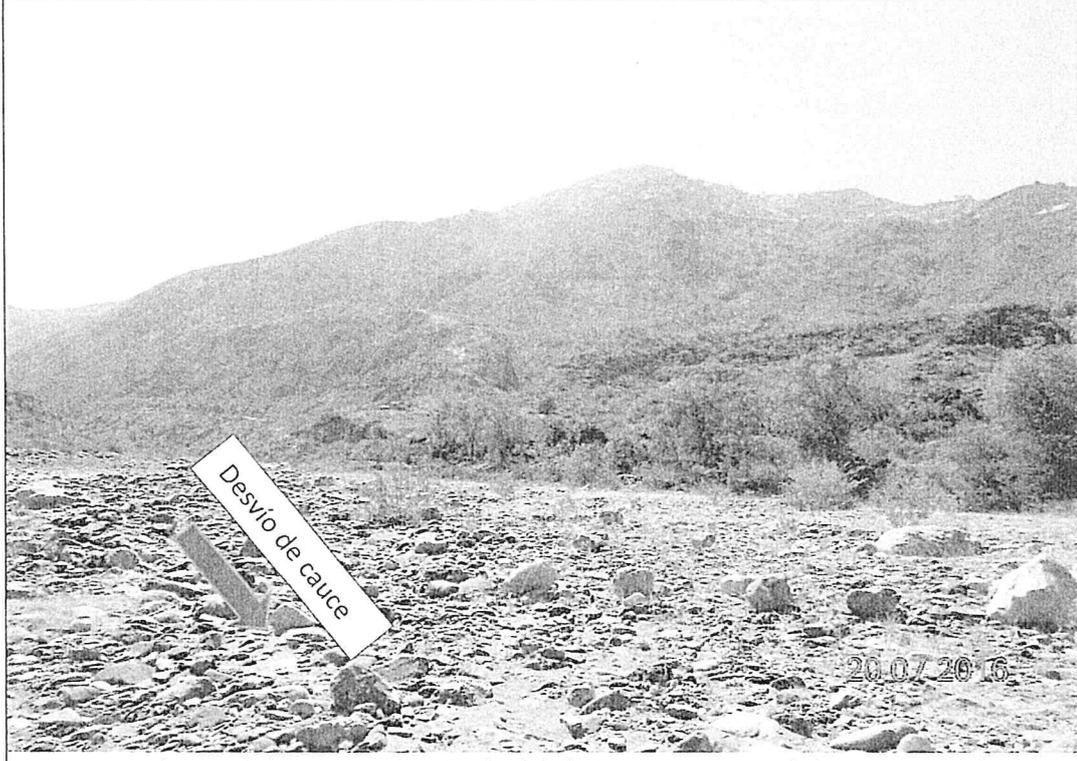
**XIII.- PANEL FOTOGRAFICO DE ZONA VULNERABLE.-** Vista fotográficas de la zona vulnerable por erosión e inundación en la margen derecha del río Mantaro en la zona de Larcaay, jurisdicción del distrito de El Carmen, provincia de Churcampa.

Vista panorámica de la margen izquierda del río Mantaro aguas debajo de la quebrada Larcaay, el agua cambio su curso por la curvatura que aparece al fondo y se observa la pérdida de áreas de cultivo por erosión del agua en máximas avenidas.

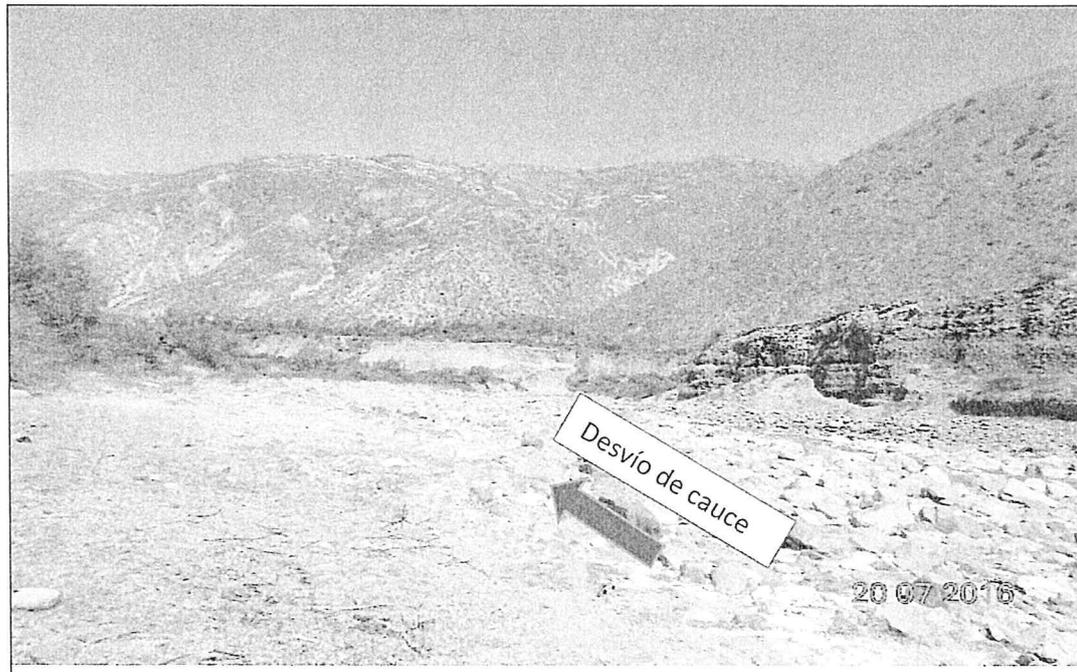
Margen izquierda del río Mantaro en la Zona de Larcaay, el ancho del cauce del río es aproximadamente 150m. Requiere urgente la construcción de una defensa ribereña.

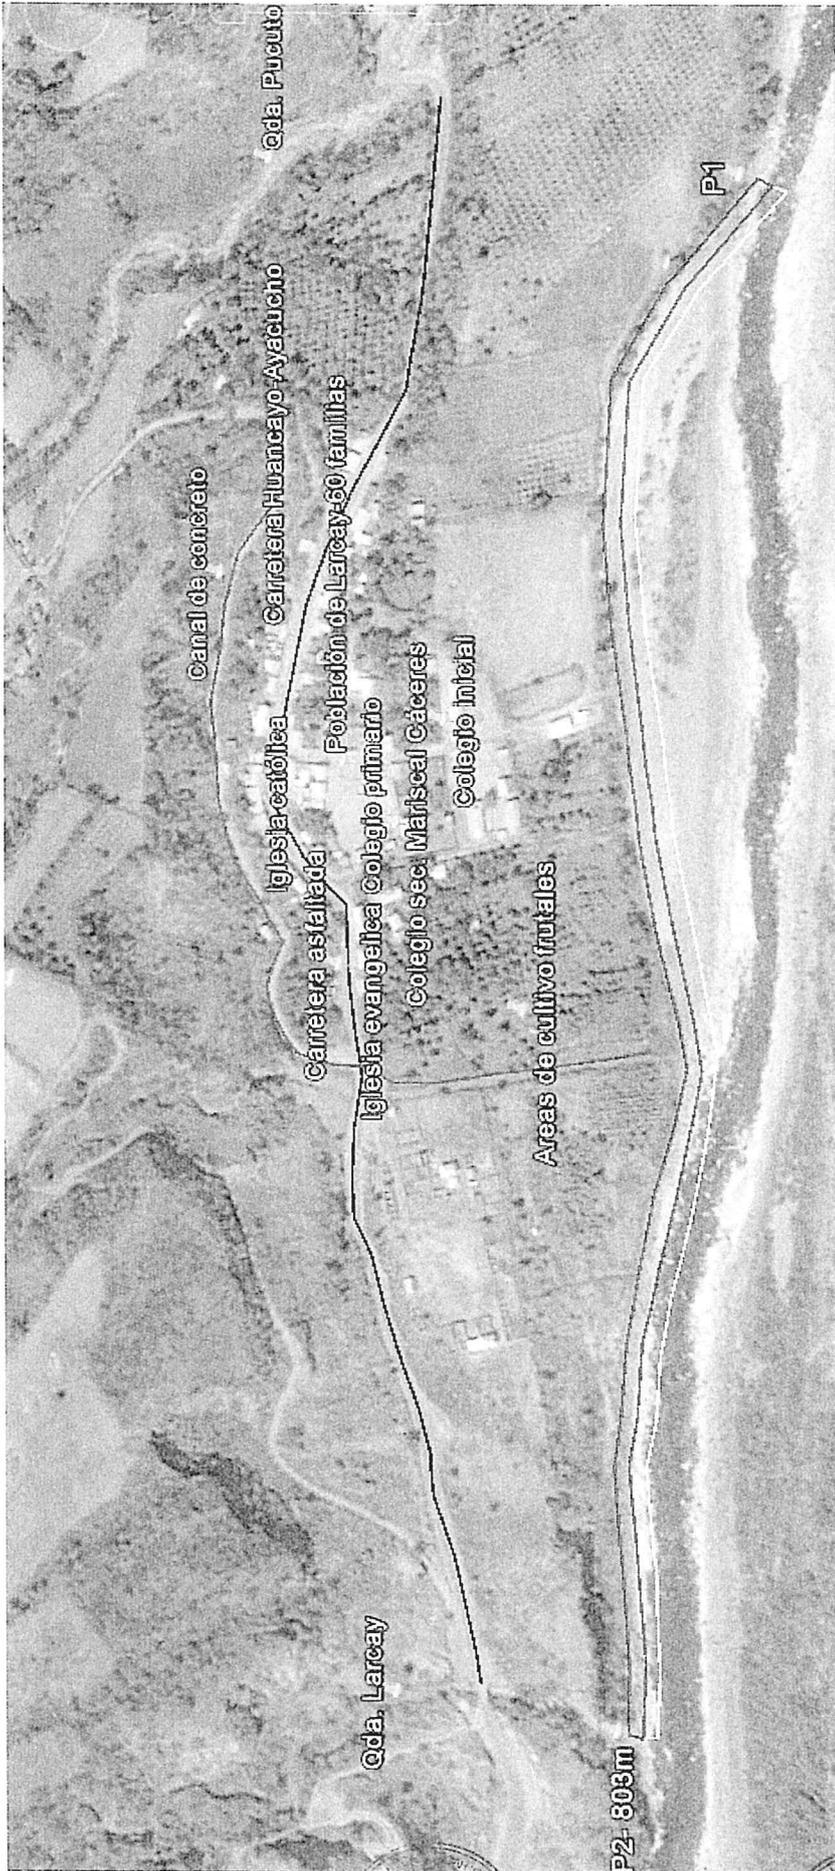
Zona vulnerable por inundación en C.P. Larcaay del distrito de El Carmen, provincia de Churcampa-Huancavelica.
