**PROGRAMA PRESUPUESTAL 068 REDUCCIÓN DE VULNERABILIDAD
Y ATENCIÓN DE EMERGENCIAS POR DESASTRES**

IDENTIFICACIÓN DE ZONAS VULNERABLES ANTE INUNDACIONES EN RÍOS Y QUEBRADAS 2016

Lima, Octubre 2016

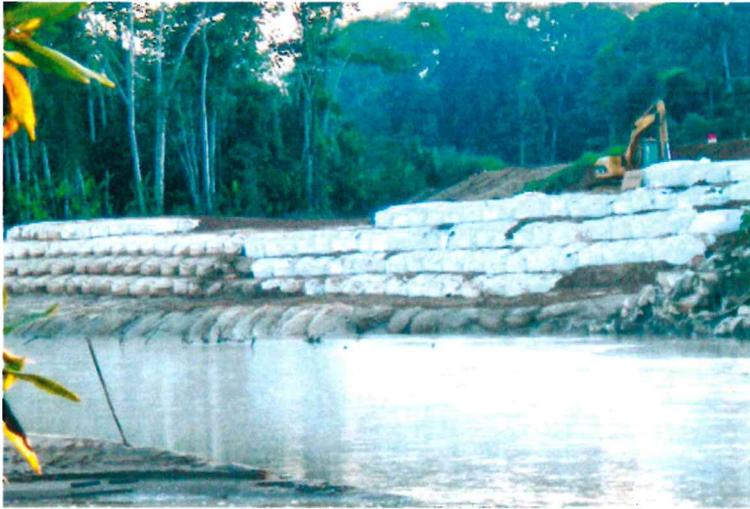
**Imagen N° 12:
Protección con geobolsas**

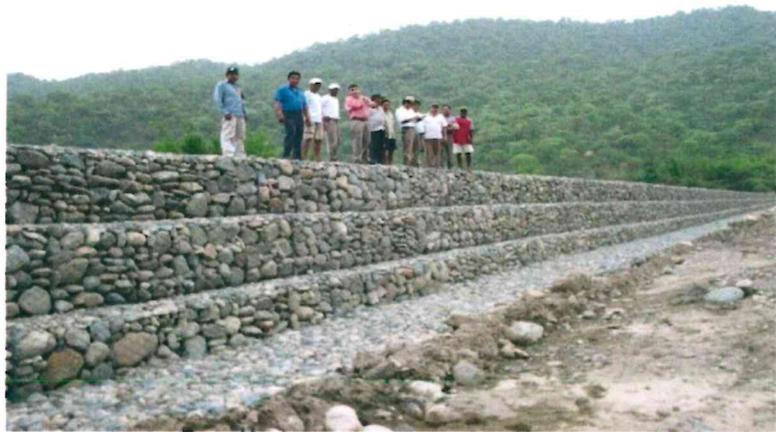
**Imagen N° 13:
Protección con gaviones**

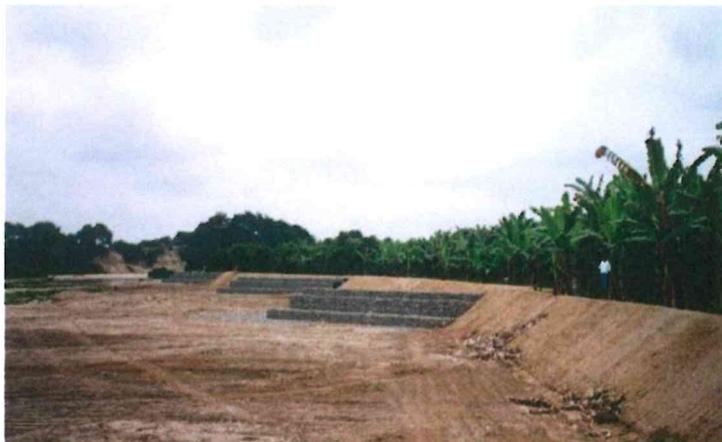
**Imagen N° 14:
Protección con espigones de gaviones**

Esta actividad consiste en la protección de un sector del río a fin de evitar el desborde y erosión a causa del flujo del agua. La protección se podría realizar con estructuras transversales al flujo del agua, a través de espigones de roca, gaviones, acero y otros

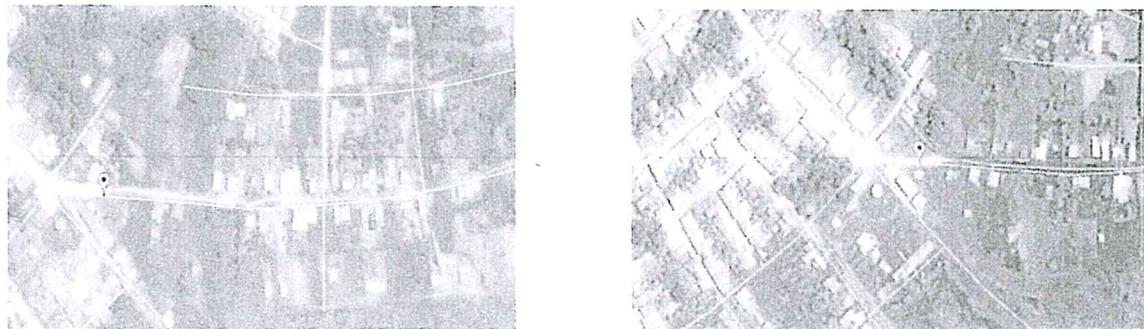
VISTA EN PLANTA

En la imagen 01 se puede observar el nivel del agua del río Itaya en época de vaciante, en el cual se aprecia que la población asentada en la zona baja de la Participación no es afectado por el agua, sin embargo en la imagen 02 la cual cooresponde a nuna vista satelital del 24/03/2013 (periodo de creciente), se aprecia como el agua supera el nivel del suelo e inunda todo el sector y sus alrededores, contemplandocoe el agua de color o scuro y la vegetacion hidro tolerante de color verde, teniendo gran presencia de bosques inundables y humedales en la zona.

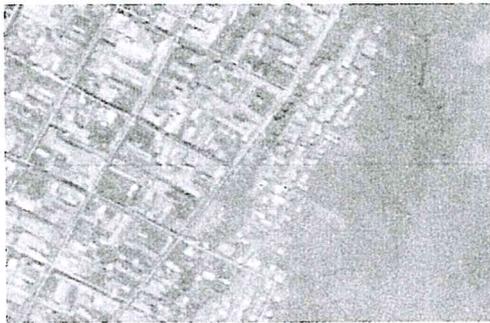
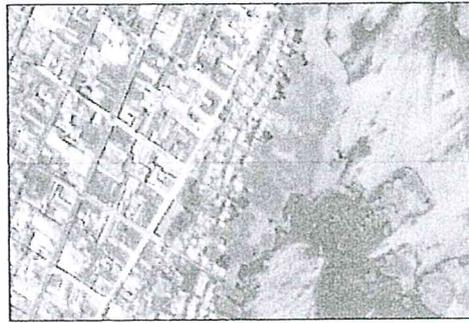
VISTA EN PLANTA

En la imagen O1 se puede observar el nivel del agua del río Itaya en época de vaciante, en el cual se aprecia que la población asentada en la zona baja del Boulevard de Iquitos en este periodo no es afectado por el agua, sin embargo en la imagen O2 la cual corresponde a una vista satelital del 24/03/2013 (periodo de creciente), se aprecia como el agua supera el nivel del suelo e inunda todo el sector y sus alrededores, contemplándose el agua de color oscuro y la vegetación hidro tolerante de color verde, teniendo gran presencia de bosques inundables y humedales en la zona.

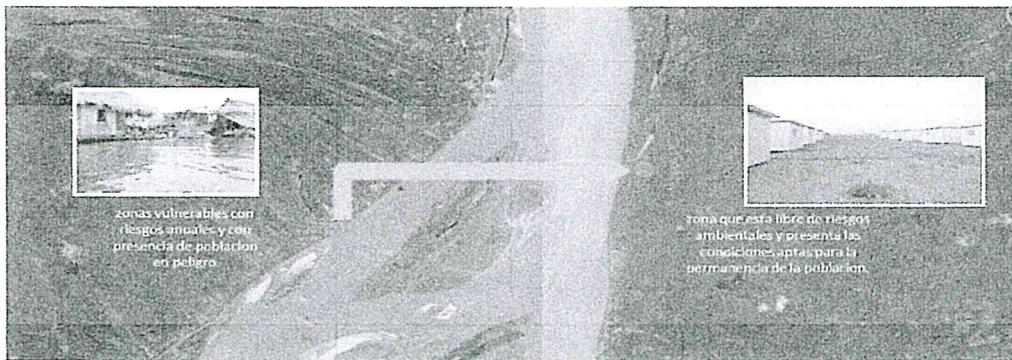
VISTA DE PERFIL

zonas vulnerables con riesgos anuales y con presencia de población en peligro

zona que está libre de riesgos ambientales y presenta las condiciones aptas para la permanencia de la población.

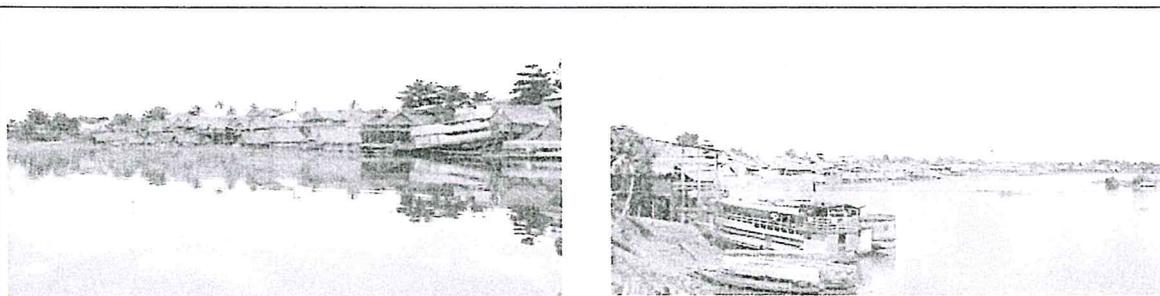
XIII.- PANEL FOTOGRAFICO DE ZONA VULNERABLE

Vistas del sector de Morona Cocha en periodo de creciente.

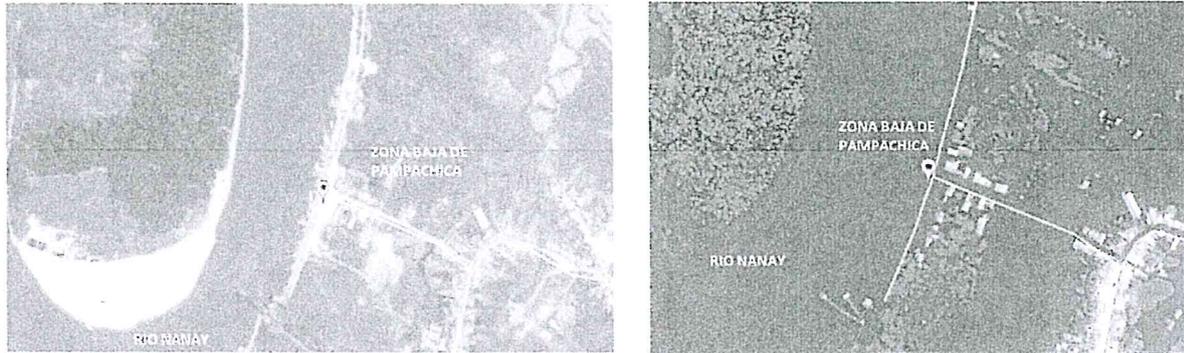
VISTA EN PLANTA

En la imagen 01 se puede observar el nivel del agua del río Nanay en época de vaciante, en la cual se aprecia que la población asentada en la zona baja de PAMPACHICA en este periodo no es afectado por el agua, sin embargo en la imagen 02 la cual cooresponde a nuna vista satelita l del 24/03/2013 (periodo de creciente), se aprecia como el agua supera el nivel del suelo e inunda todo el sector y sus alrededores , contemplandoce el agua de color oscuro y la vegetacion hidro tolerante de color verde, teniendo gran presencia de bosques inundables y humedales en la zona.

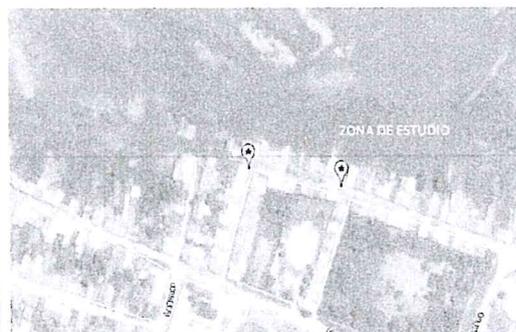
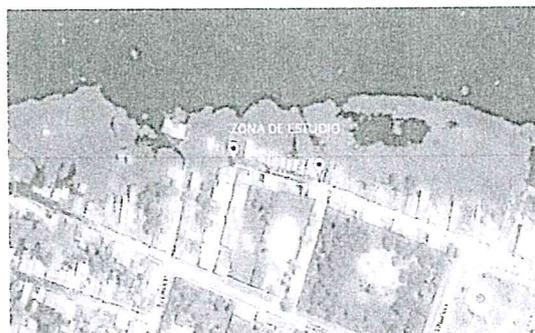
VISTA EN PLANTA

En la imagen 01 se puede observar el nivel del agua del río Nanay en época de vaciante, en el cual se aprecia que la población asentada en la última cuadra de la calle Putumayo en este periodo no es afectado por el agua, sin embargo en la imagen 02 la cual corresponde a una vista satelital del 24/03/2013 (periodo de creciente), se aprecia como el agua supera el nivel del suelo e inunda todo el sector y sus alrededores, contemplándose el agua de color oscuro y la vegetación hidrotolerante de color verde, teniendo gran presencia de bosques inundables y humedales en la zona.

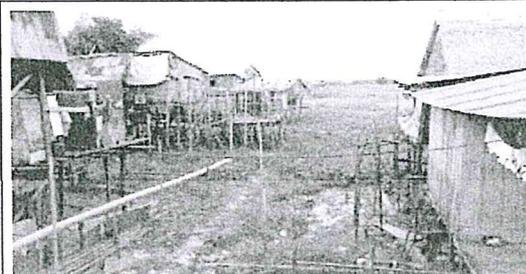
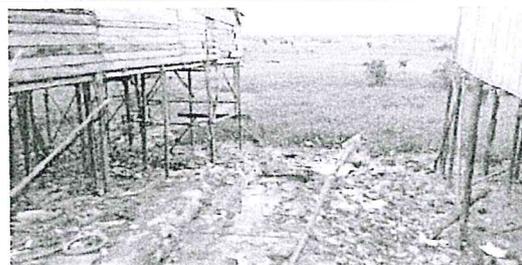
Zona de estudio en época de vaciante con casas adaptadas para la inundación

ausencia de contaminación por residuos solidos en el área de estudio

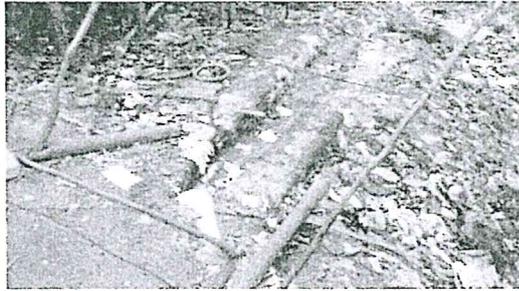
Presencia de vertimientos de aguas hervidas en el area de estudio

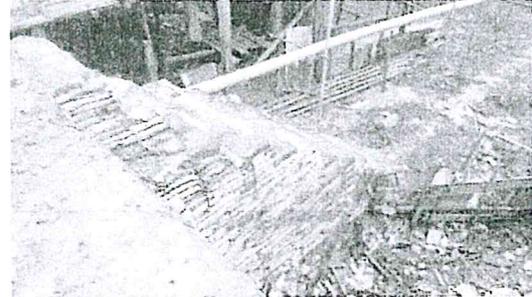
Defensa ribereña en precarias condiciones, que consta de sacos rellenos con tierra.

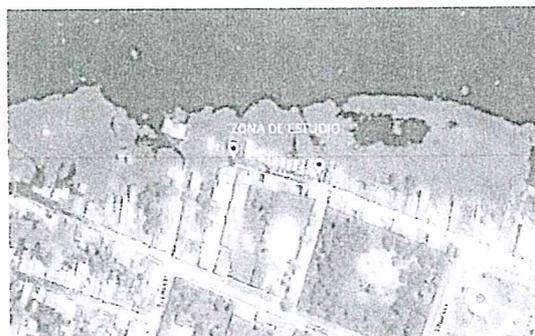
VISTA EN PLANTA

En la imagen 01 se puede observar el nivel del agua del río Nanay en época de vaciante, en el cual se aprecia que la población asentada en la última cuadra de la calle Putumayo en este periodo no es afectado por el agua, sin embargo en la imagen 02 la cual corresponde a una vista satelital del 24/03/2013 (periodo de creciente), se aprecia como el agua supera el nivel del suelo e inunda todo el sector y sus alrededores, contemplándose el agua de color oscuro y la vegetación hidrotolerante de color verde, teniendo gran presencia de bosques inundables y humedales en la zona.

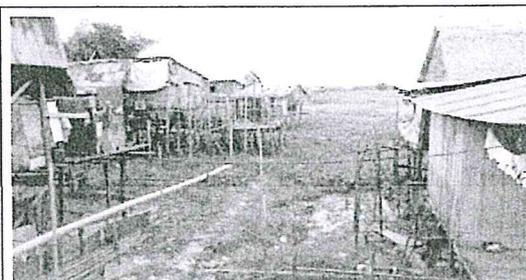
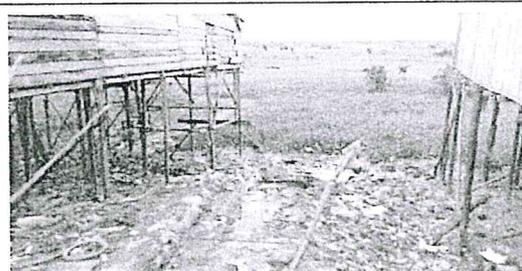
Zona de estudio en época de vaciante con casas adaptadas para la inundación

ausencia de contaminación por residuos sólidos en el área de estudio

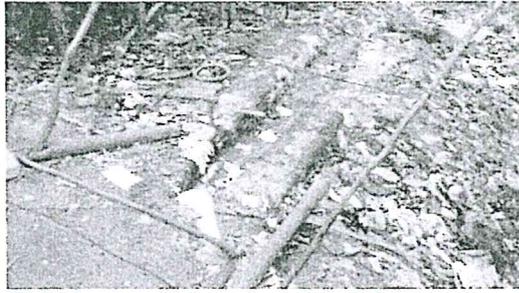
Presencia de vertimientos de aguas hervidas en el area de estudio

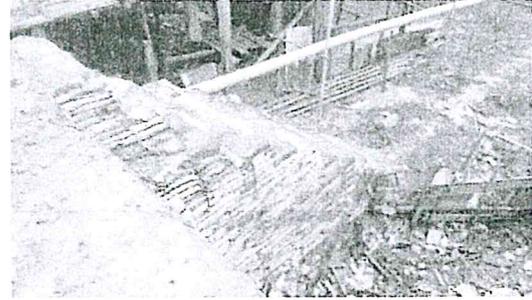
Defensa ribereña en precarias condiciones, que consta de sacos rellenos con tierra.

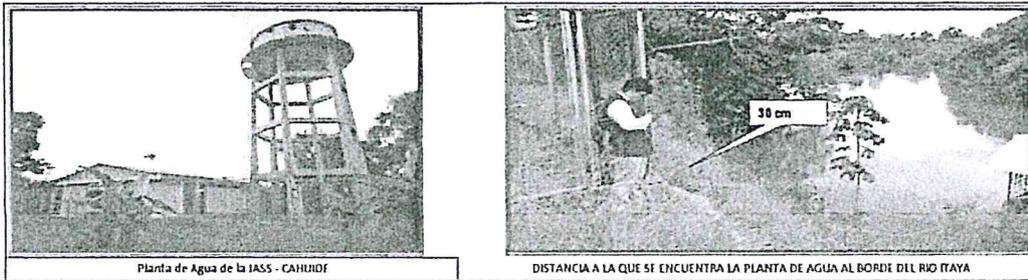
Planta de Agua de la IASS - CAHUIDE

DISTANCIA A LA QUE SE ENCUENTRA LA PLANTA DE AGUA AL BORDE DEL RIO ITAYA
