INGEMMET

**EVALUACIÓN GEOLÓGICO E INGENIERO –
GEOLÓGICO DE TRES PRESAS DE SEDIMENTACIÓN
CUENCA ALTA DEL RÍO RAMIS – ANANEA, PUNO**

OCTUBRE, 2008

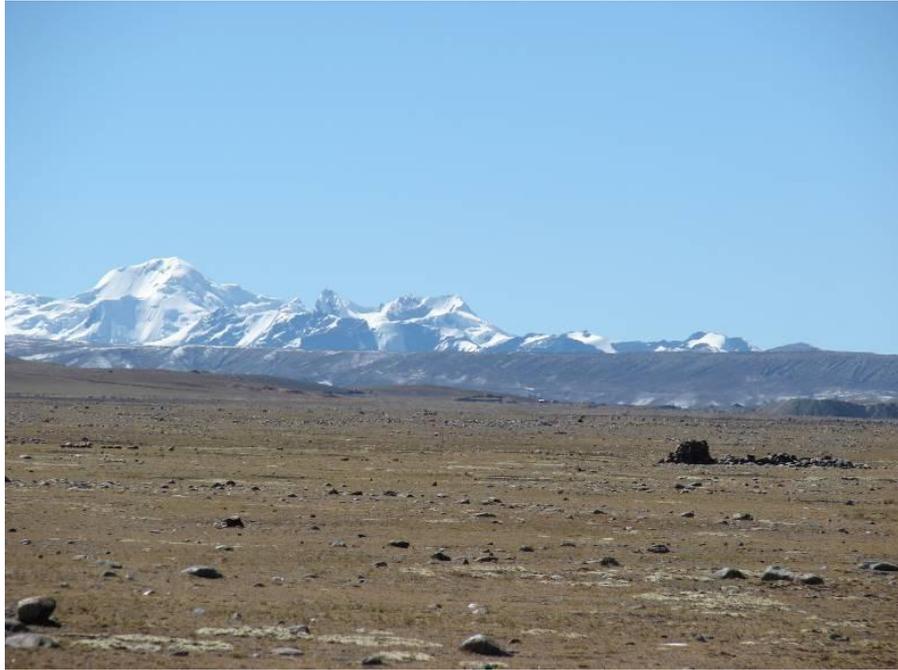
MONTANA GLACIAR: Se desarrolla en la parte más alta de la zona de estudio, sobre los 5,000 o 5,200 msnm, presentando coberturas de hielo y/o nieve permanente, como es el caso del Nevado Ananea (5,852 msnm) en la Cordillera de Apolobamba, que presenta un marcado el retroceso glaciario. Litológicamente se asocia a rocas metamórficas (pizarras y filitas); y en el caso de los movimientos en masa a: aludes o avalanchas, derrumbes y caídas de rocas y/o hielo. Ver Foto N° 1

Foto N° 1: Montaña Glaciar. Nevado Ananea (5,852 msnm) en la Cordillera de Apolobamba

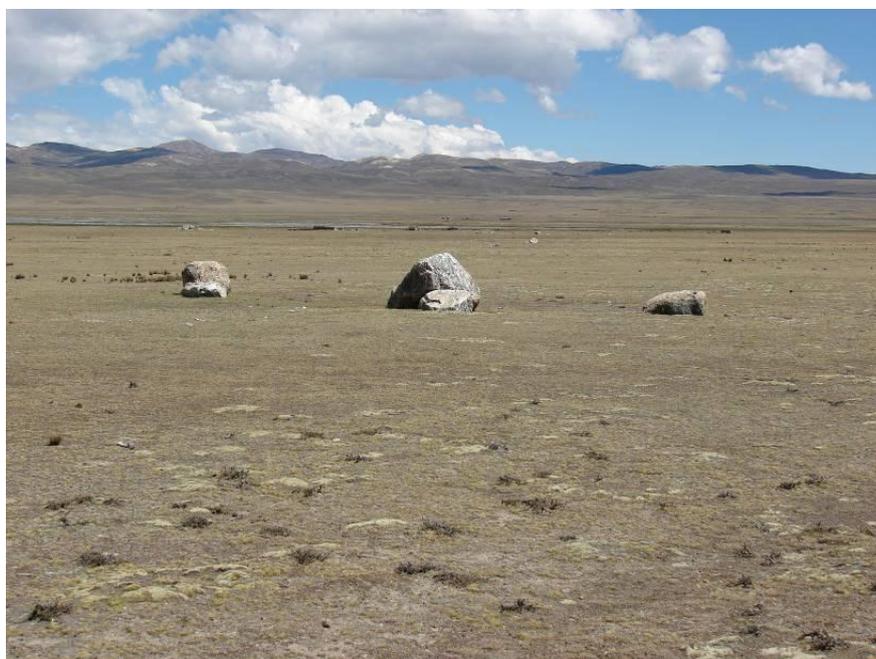
DETRITO DE VERTIENTE CONSOLIDADO: Se refiere a depósitos de origen glaciar y/o coluvial que muestran algo de consolidación en sus elementos (edad Pleistocena), acumulados en las laderas de las montañas, con pendiente suave a moderada. Esta geoforma se distingue en el sector de Batilmore y están relacionados a flujos de detritos o huaycos excepcionales. Ver Foto N° 4.

Foto N° 4: Detrito de Vertiente Consolidado, Pampas de Baltimore, obsérvese los bloques erráticos de acarreo glacial.

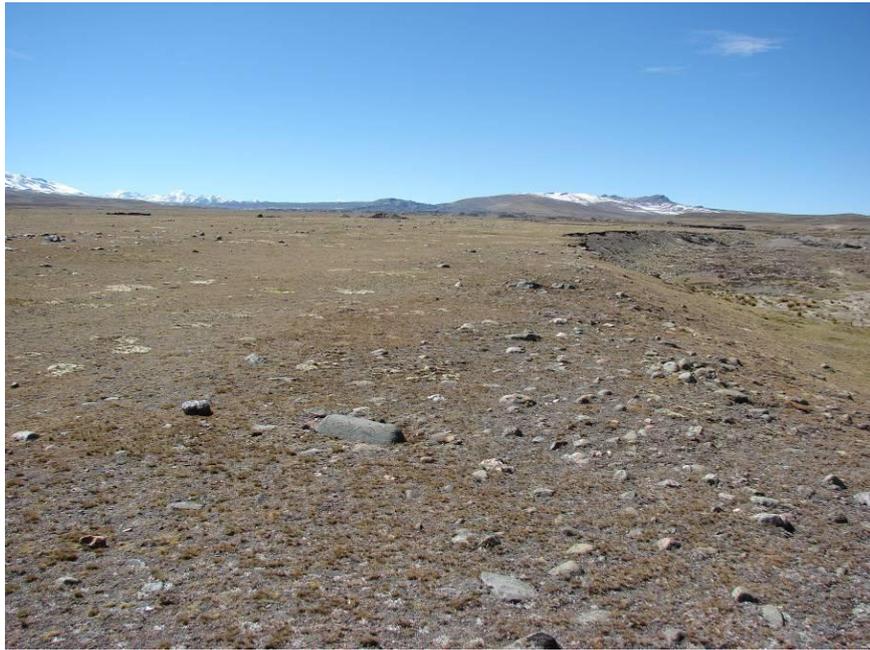
PLANICIE ALUVIAL ALTA O TERRAZA ALTA: Terrazas adyacentes, encima de la llanura de inundación fluvial, son extensas y llanas. Asociadas litológicamente a depósitos aluviales y fluvio-glaciares en formas de terrazas con alturas no mayores a los 10 m. En el área, se localizan en ambas márgenes del río Grande, Presa B1. Están expuestas a erosión fluvial, derrumbes en sus márgenes, e inundaciones relacionadas a lluvias excepcionales y/o eventos antrópicos. Litológicamente se agrupan en la formación Q-t2. Ver Foto N° 5.

Foto N° 5: Planicie Aluvial Alta o Terraza Alta: Sector Pampa de Arequipampa. Zona no inundable

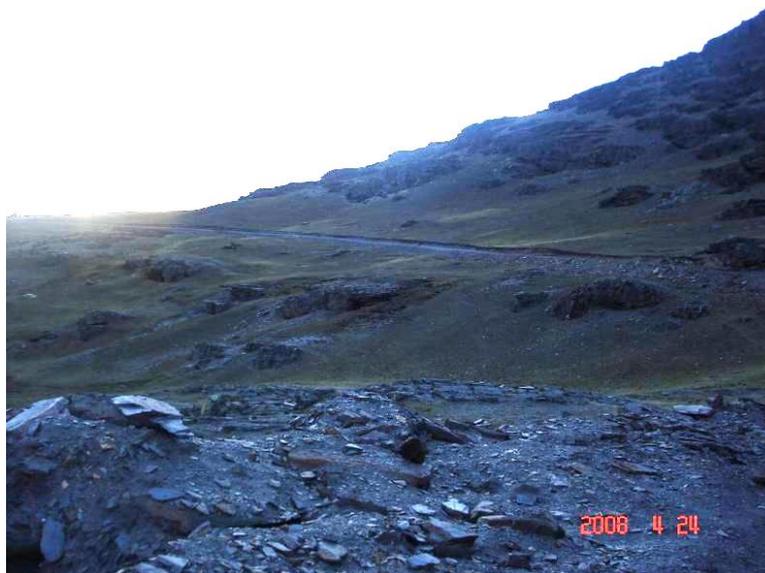
La Formación Sandia es la unidad litoestratigráfica más antigua de la zona de Ananea. Esta unidad aflora al Noreste de la laguna Rinconada y al Este de la Laguna Caracutaña (Foto N° 7). Su contacto estratigráfico con la unidad infrayacente no se observa, mientras que el contacto con la Formación Ananea es mediante fallas. Fue definida inicialmente por Laubacher (1978) en el valle de Sandia, con un espesor aproximado de 3,000 m. Litológicamente está constituida por una secuencia detrítica de cuarcitas con intercaladas de niveles de pizarras negras.

Foto N° 7: Lutitas ya areniscas de la Formación Sandia. Este de la Laguna Caracutaña. Vista tomada al Oeste.

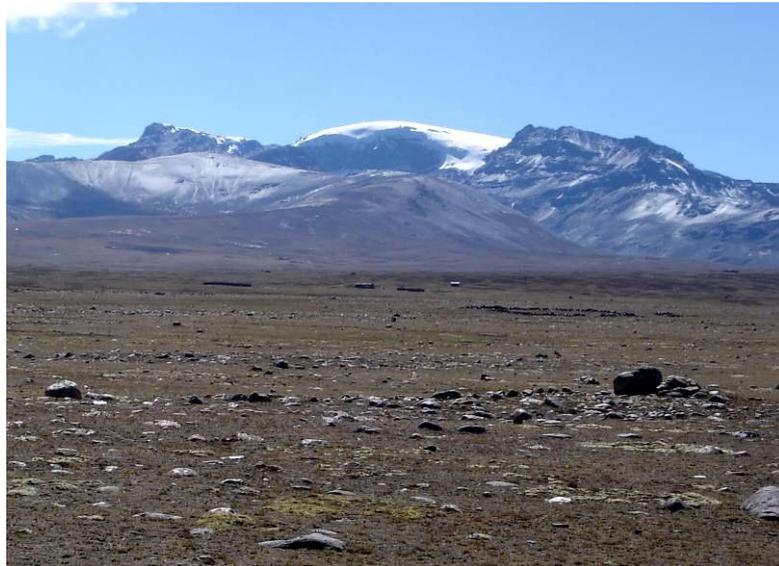
Fue denominada así por Laubacher (1978) en la Cordillera Oriental. consiste en una gruesa serie de esquistos epimetamórficos. Aflora en la parte Este y Noreste de la zona de estudio, conformando todas las estribaciones occidentales de la línea de altas cumbres de los nevados que forman la Cordillera Oriental (Foto N° 8). El contacto con la Formación Sandía es fallado y el contacto con unidades más recientes no ha sido observado.

Foto N° 8: Vista panorámica de los nevados de la Cordillera oriental, se observa los afloramientos de la Formación

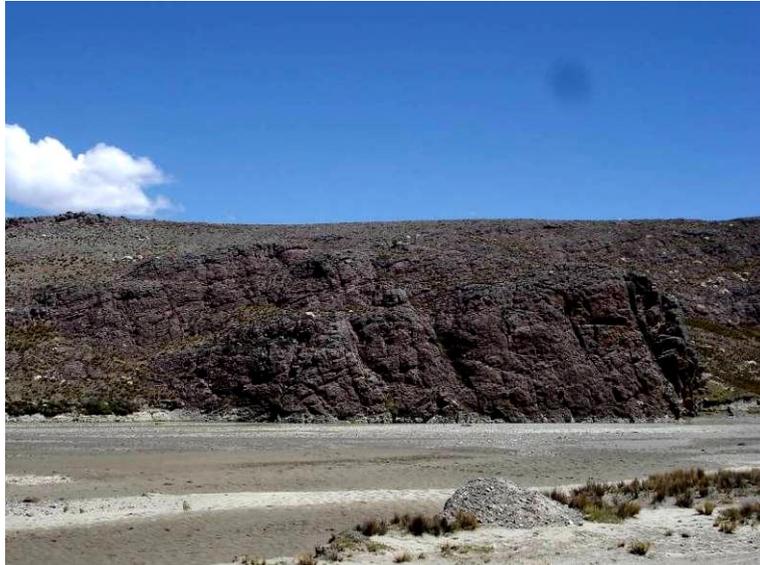
Foto N° 9: Afloramientos del Grupo Mitu. Margen izquierda del Río Ramis. En el lugar establecido para la construcción de la Presa B3. Vista tomada desde la margen derecha. Vista al Oeste.

Litológicamente esta compuesta por conglomerados (Foto N° 10) con clastos de areniscas rojas, calizas, cuarcitas y volcánicos, presentan morfología angular a subangular y a veces subredondeado. Los clastos en promedio tienen 5 cm de diámetro pudiendo llegar los clastos mayores a 30 cm. La matriz es oscura compuesto por limos y arcillas. La estratificación no es notoria y se encuentra muy fracturado.

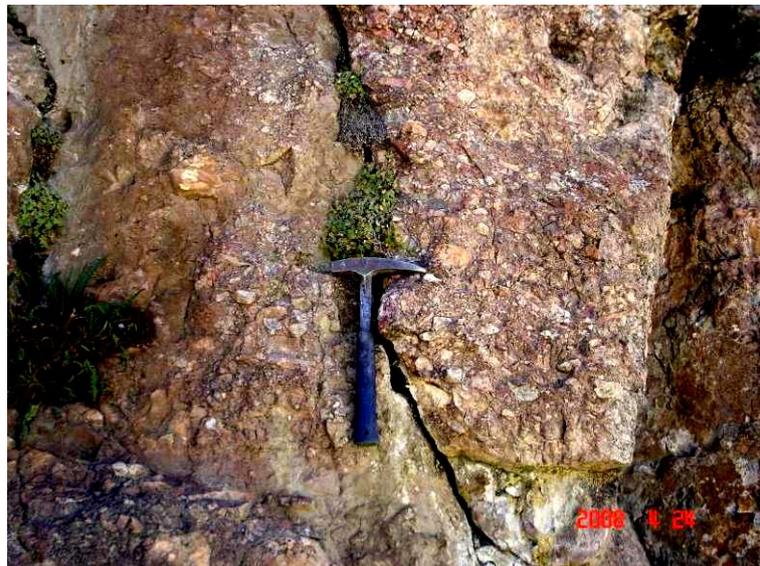
Foto N° 10: Detalle de los conglomerados del Grupo Mitu. Margen derecha del Río Ramis. En el lugar donde se construirá la Presa B3

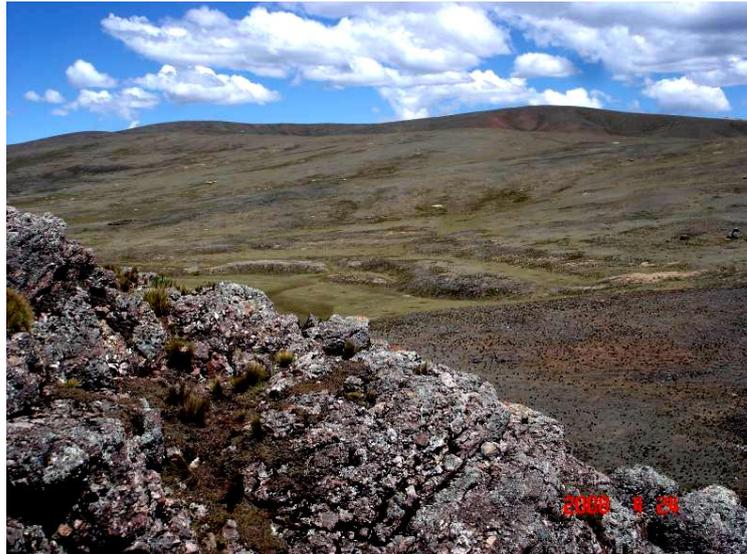
Al Sur del área destinada para la construcción de la Presa B3, se encuentra un cerro de coloración rojiza, en este estudio no se ha podido revisar estos afloramientos pero al parecer por la forma del relieve y la coloración puede tratarse de lutitas y limos rojos pertenecientes al Grupo Moho (Foto N° 11).

Foto N° 11: Vista de sedimentos atribuidos al Grupo Moho. Foto tomada desde el lugar designado para la construcción de la Presa B3

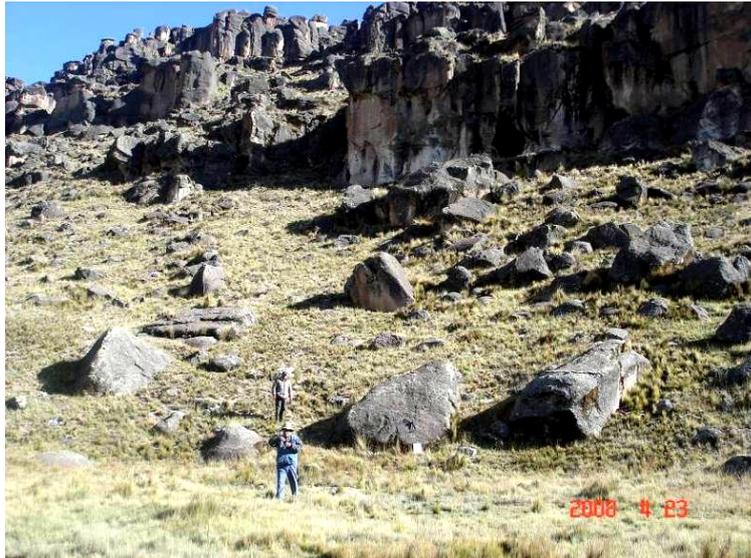
Foto N° 12: Vista de las tobas de la Formación Picotani, en la margen izquierda del río Ramis, en el lugar donde se construirá la Presa B2. Vista tomada al Oeste.

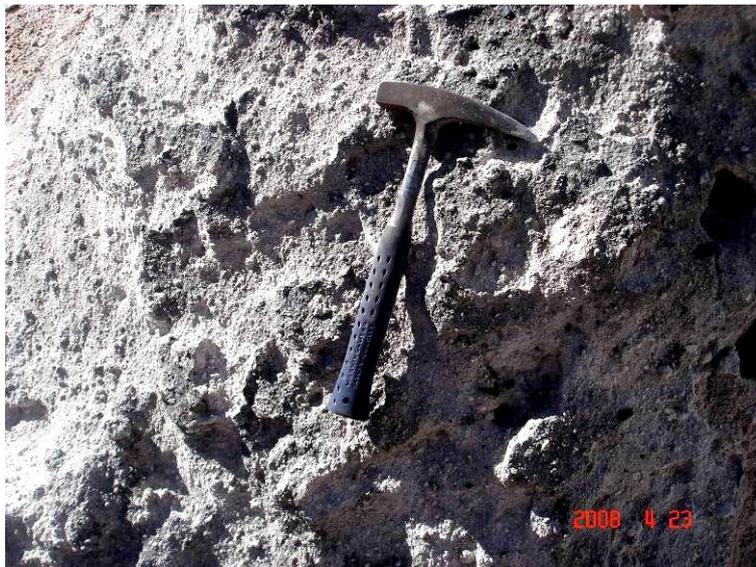
Foto N° 13: Detalle de las tobas de la Formación Picotani. Se observa los clastos polimicticos subredondeados envueltos en matriz de ceniza medianamente soldada.

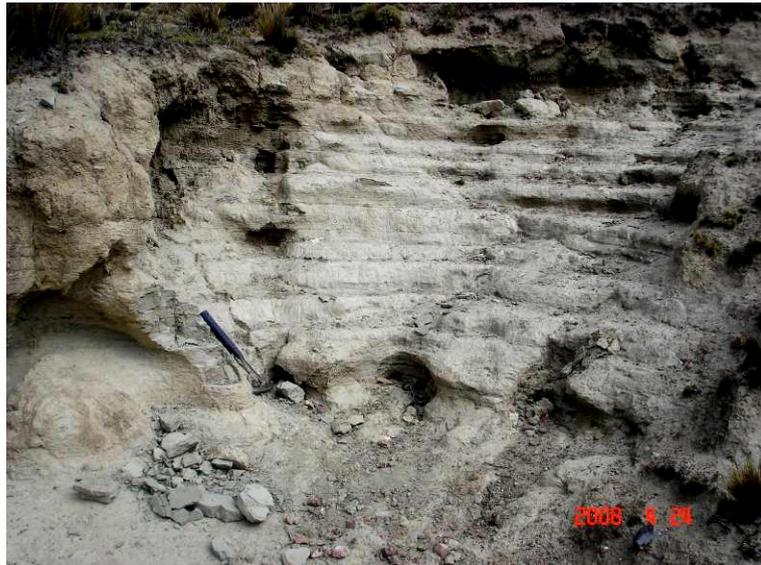
Foto N° 14: Sedimentos lacustrinos de la Formación Arco Aja en el lugar designado para la Presa 3.

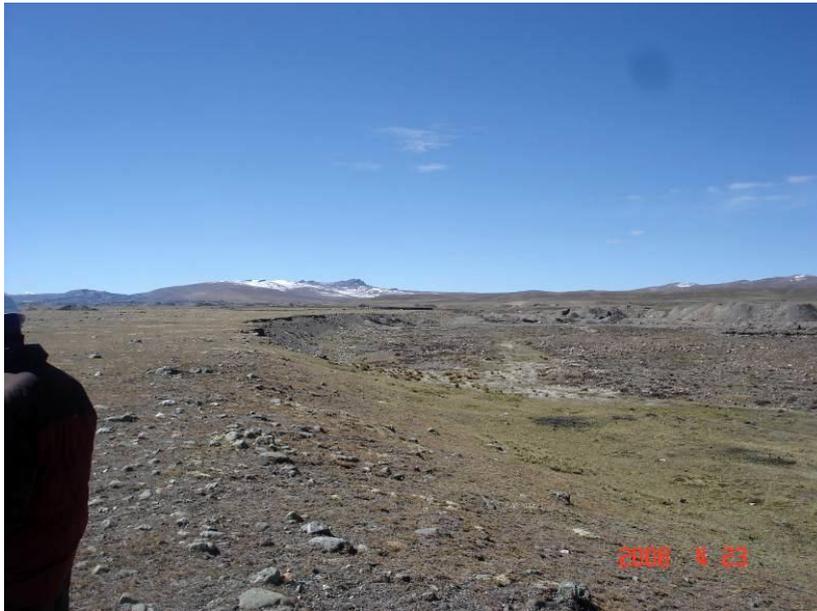
Foto N° 16: Vista Panorámica de la Terrazas Fluviales en la margen derecha del Río Ramis. En el Lugar se construirá la Presa B1.

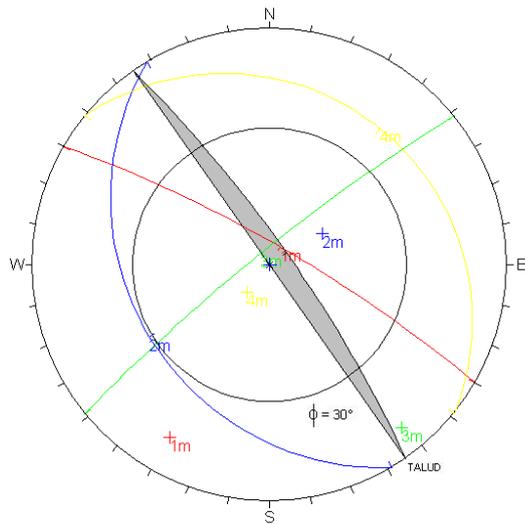
PRESA B2 - ESTRIBO IZQUIERDO

- En el estribo izquierdo de la Presa B2, no se han detectado posibilidades de inestabilidad debido a las discontinuidades. Es importante mencionar que los posibles problemas geomecánicos que se presenten en este tipo de material, no están relacionados al arreglo o modelo estructural de la masa rocosa, sino problemas de competencia del material.
- En el estribo derecho de la Presa B3, se ha detectado la posibilidad de rotura planar con el SET 3.

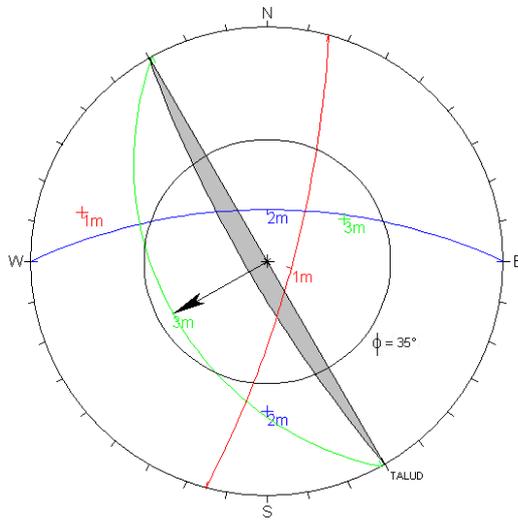
PRESA B3 - ESTRIBO DERECHO

Rotura planar: Set 3 = inestable

En el estribo derecho de la Presa B3, se ha detectado la posibilidad de rotura planar con el SET 3. En general la inestabilidad potencial observada en esta estación, no son de importancia desde el punto de vista geomecánico, por lo que no amerita su posterior análisis.

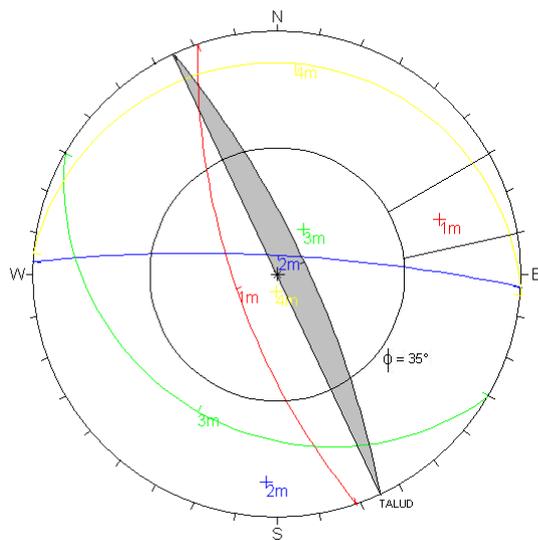
PRESA B3 - ESTRIBO IZQUIERDO

Rotura por Vuelco: Set 1 = inestable

En el estribo izquierdo de la Presa B3, se ha detectado la posibilidad de rotura por vuelco con el SET 1. Dado que la inestabilidad potencial se puede producir por el SET o familia principal de discontinuidades, se recomienda su posterior análisis de detalle.

- En el estribo izquierdo de la Presa B3, se ha detectado la posibilidad de rotura por vuelco con el SET 1. Dado que la inestabilidad potencial se puede producir por el SET o familia principal de discontinuidades, se recomienda su posterior análisis de detalle.

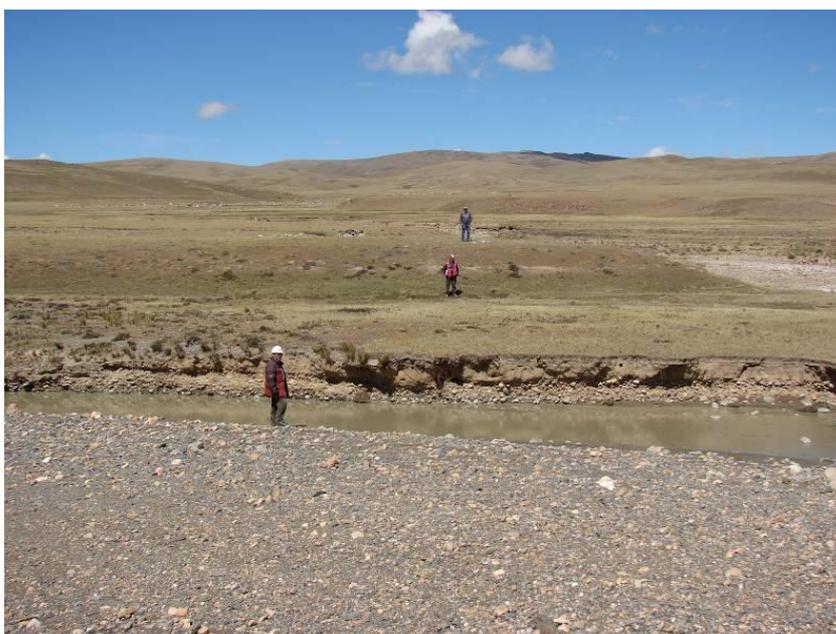
Foto N° 17: Presa B1, estribo izquierdo. Margen izquierda del río Grande, a 10 km aguas debajo de Ananea

Es importante que el eje de presa se construya aguas arriba de la confluencia del río Seco, con el río Grande.

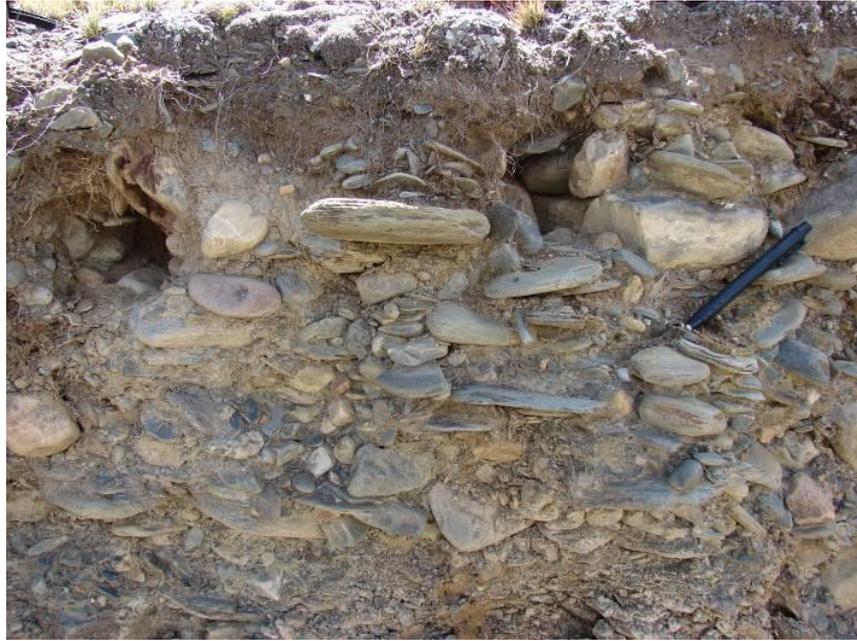
Foto N° 18: Detalle del material en el cual se asentará el estribo izquierdo de la Presa B1. Gravas GW-GM

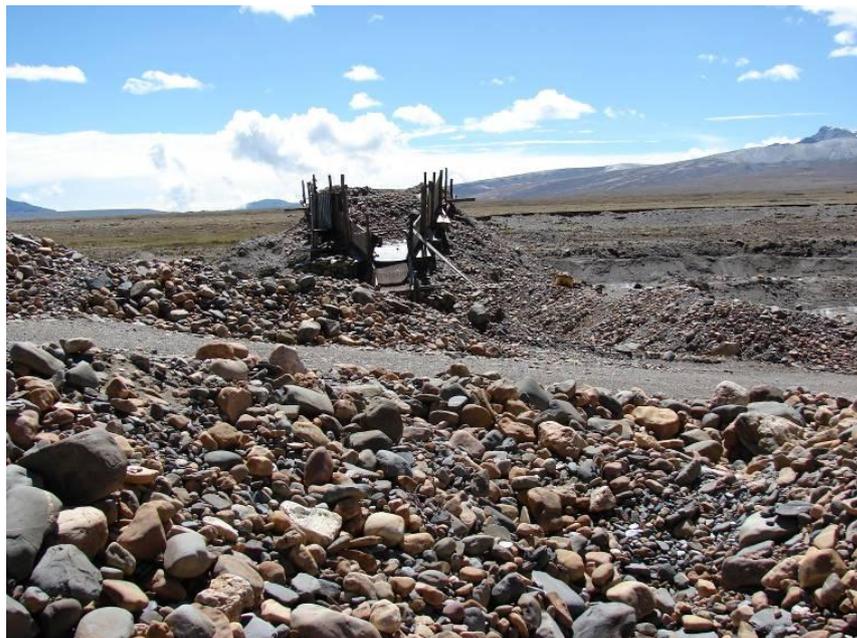
Foto N° 19: Vista del estribo derecho de la Presa B1, obsérvese el “chute” de grandes dimensiones.

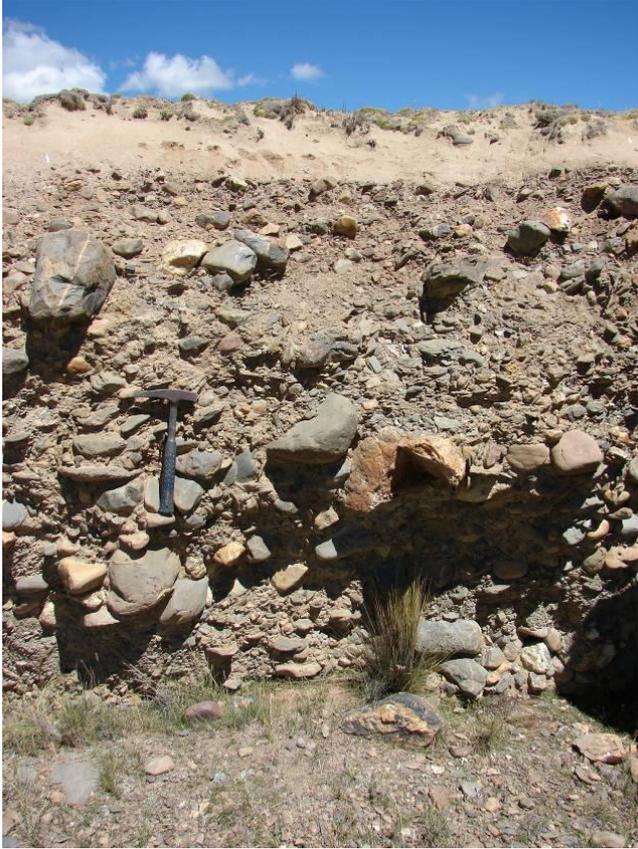
Foto N° 18: Detalle del material donde se asentará el estribo derecho de la Presa B1. Gravas GW-GM

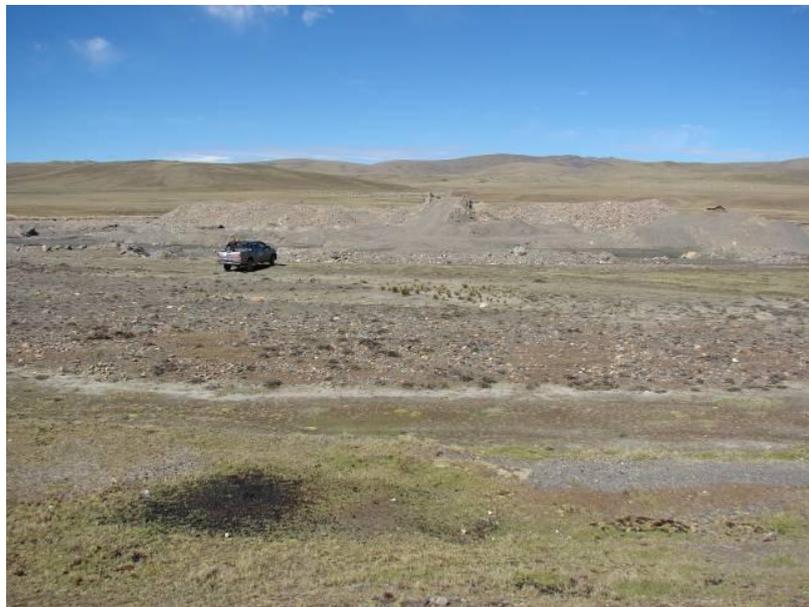
Foto N° 21: Vista panorámica del Eje de la Presa B1, cauce y margen izquierda del río Grande, donde se asentará el estribo izquierdo de la Presa B1. Obsérvese los trabajos de minado (“chute”) en el medio del cauce.

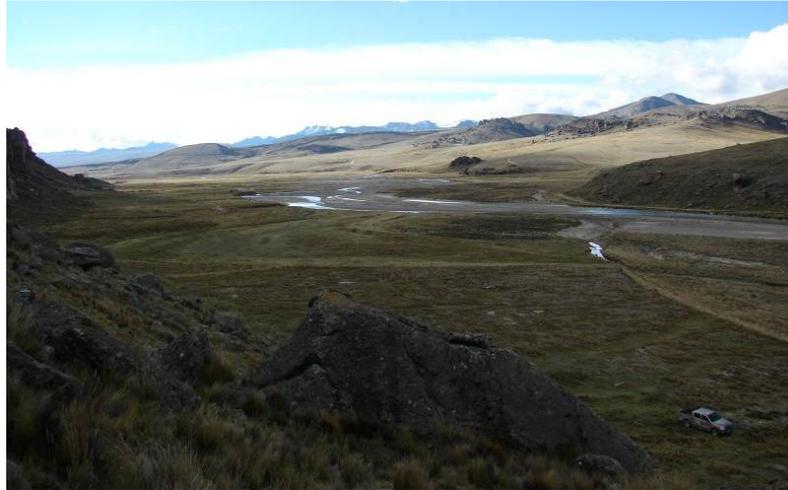
La Presa B2, morfológicamente se ubica en el valle del río Grande (Carabaya), en la unidad *Planicie inundable*, flanqueada por la unidad *Montañas de moderada pendiente*, presentando laderas con pendientes entre 15° y 40°, asociadas a rocas volcánicas (tobas) moderadamente meteorizadas, con superficies no muy aguzadas. Ver Fotos N° 22 y 23.

calidad y el derecho sobre depósitos aluviales medianamente consolidados a consolidados (GW, GW-GM); cubiertos por depósitos de flujos de detritos en el que destacan grandes bloques superficiales. El eje de presa se asentara sobre depósitos fluviales no consolidados (GW), Q-fl.

Foto N° 22: Panorámica aguas debajo de la Presa B2.

Para determinar el espesor del material de cobertura en el estribo derecho, es necesario programar una campaña de geofísica (refracción sísmica) y calicatas.

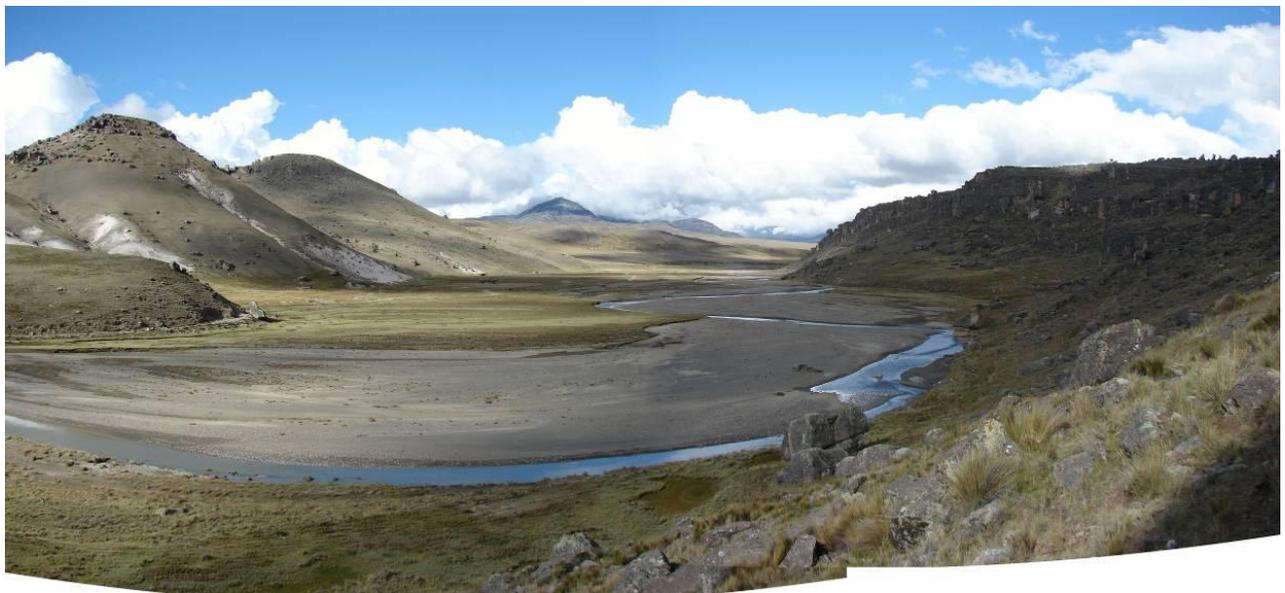
Foto N° 23: Panorámica aguas arriba de la Presa B2, área del Vaso de la presa. Al fondo a la derecha el C° Huairapata.

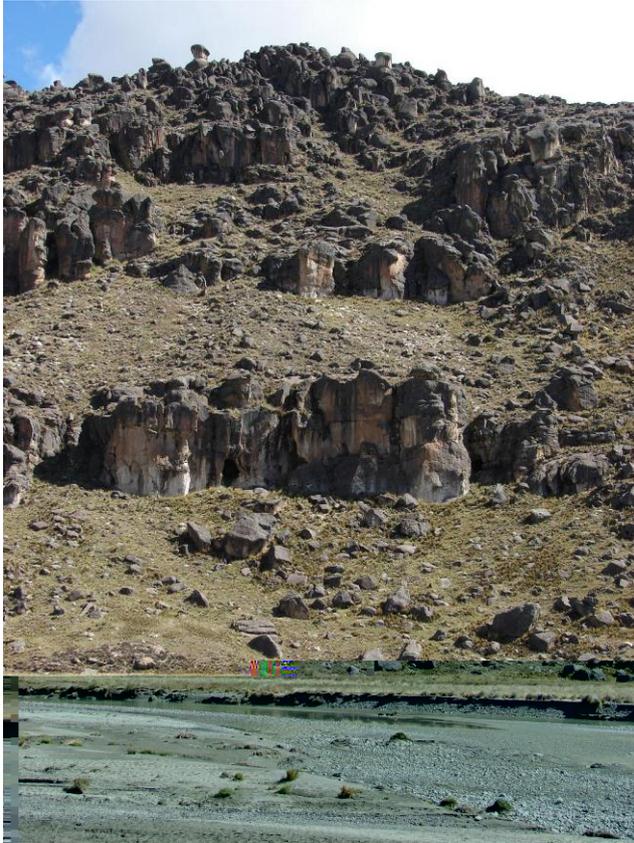
ESTRIBO IZQUIERDO: Este se asentará en tobas de grano medio a grueso y presencia de clastos polimicticos; rocas de moderada a ligera meteorización de la formación Np-pic. De resistencia entre 25 – 100 Mpa, poco fracturadas (4 familias de discontinuidades). Clasificación Geomecánica RMR= 60 (roca regular) y SMR= 75 (roca buena). Se presentan masivas y rompe en bloques grandes a muy grandes. Ver Foto N° 24

Foto N° 24: Presa B2, estribo izquierdo, obsérvese los grandes bloques al pie del talud.

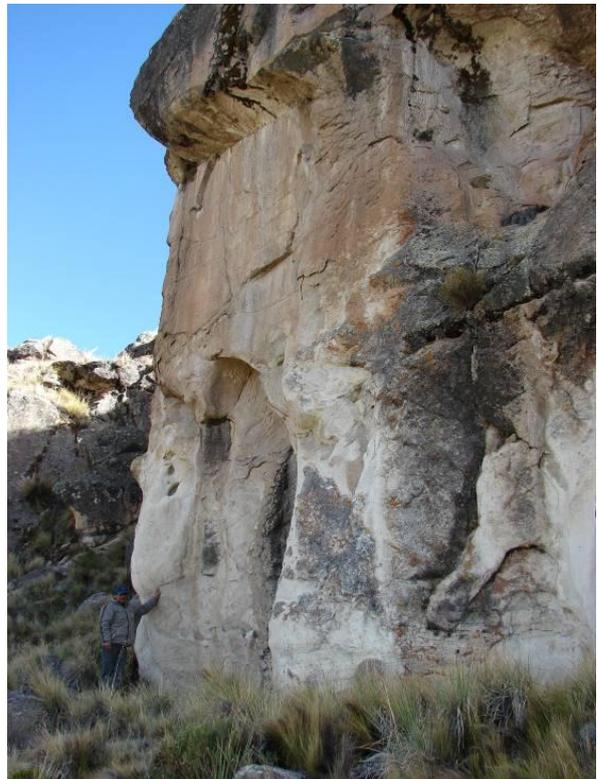
Foto N° 25: Presa B2, estribo izquierdo. Detalle de las rocas volcánicas (tobas) donde se asentará el estribo de la presa.

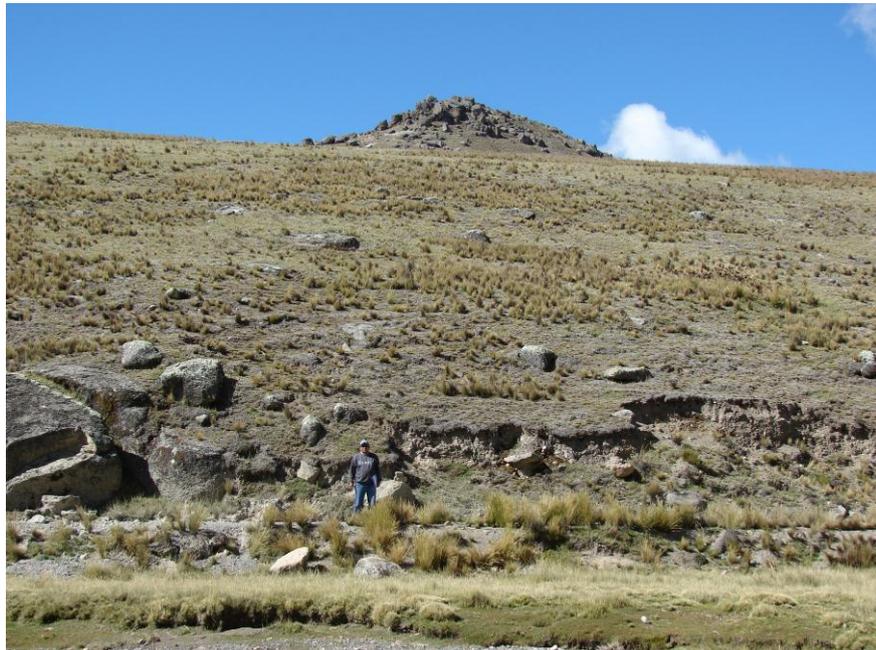
Foto N° 26: Presa B2, estribo derecho. Depósitos aluviales cubiertos por flujos de detritos.

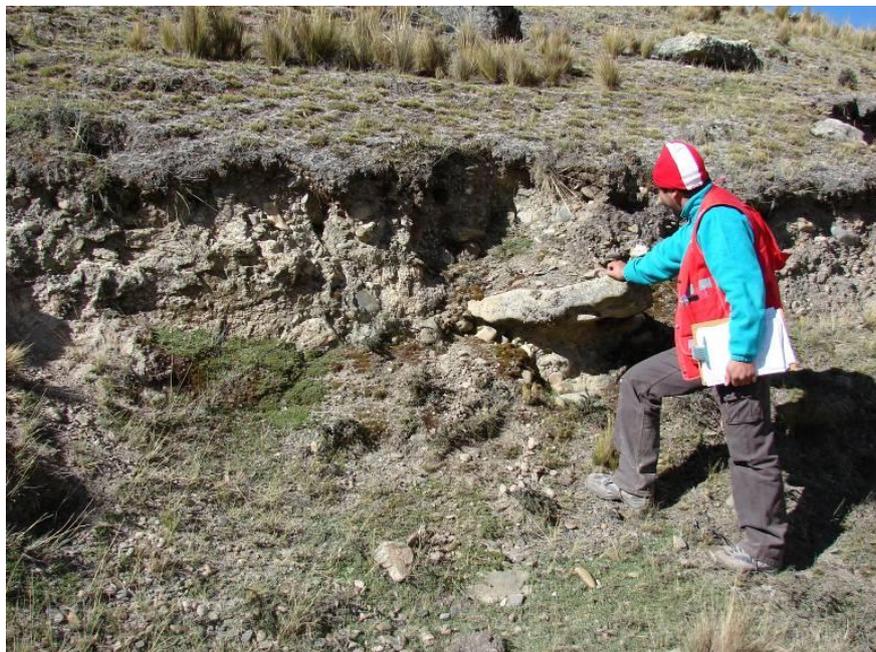
Foto N° 27: Detalle de los materiales donde se sentará el estribo derecho de la Presa B2

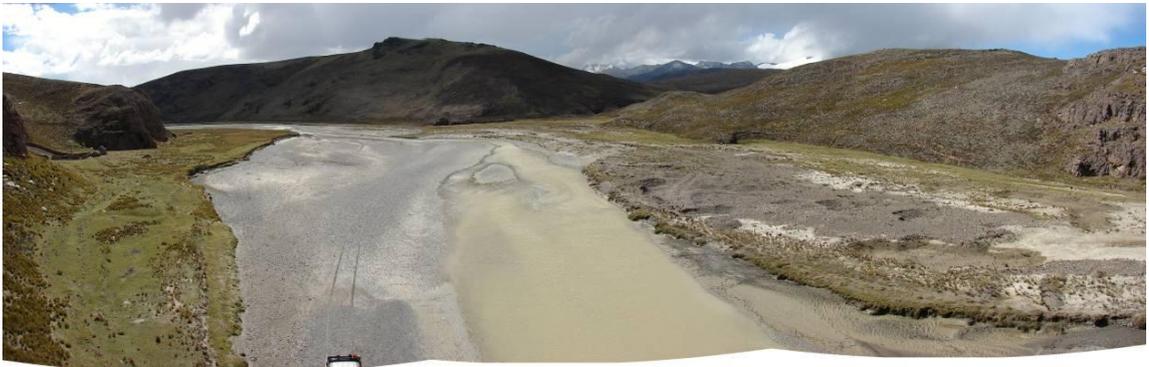
En el estribo izquierdo, se ha detectado la posibilidad de caídas de rocas por rotura por vuelco. Dado que la inestabilidad potencial involucra al SET 1 (familia principal), se recomienda su posterior análisis de detalle.

El cauce del río, en épocas de avenida, abarca de estribo a estribo.

Foto N° 28: Vista panorámica aguas abajo de la Presa B3. Al fondo el C° Papachani.

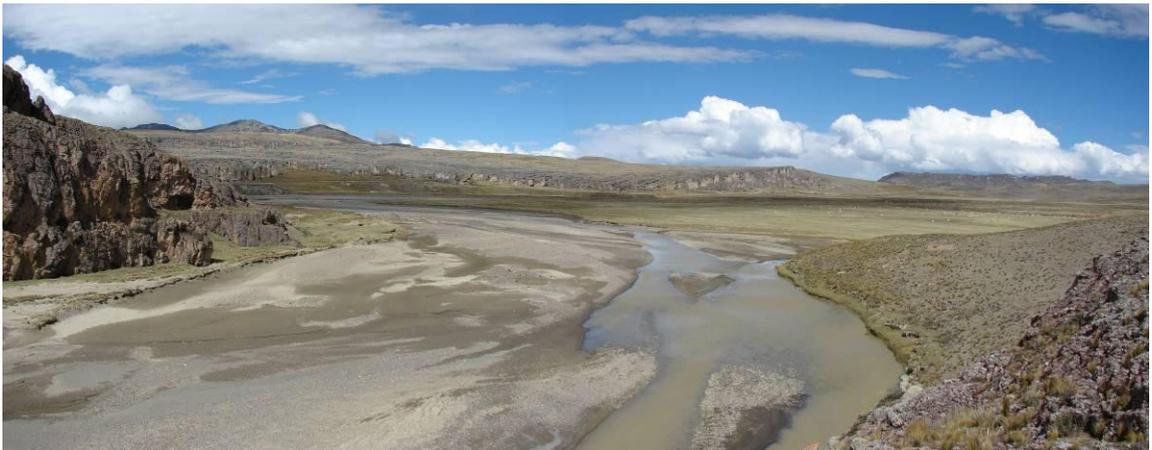
Foto N° 29: Vista panorámica aguas arriba de la Presa B3, Vaso de la presa. Al fondo el sector de Huacchani.

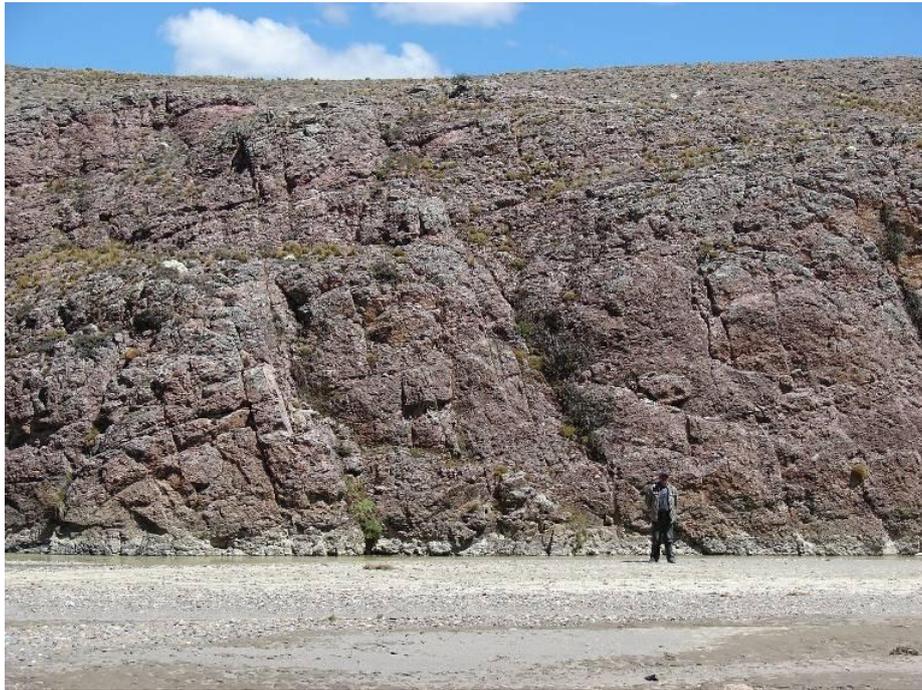
Foto N° 30: Presa B3, estribo izquierdo. Obsérvese el intenso fracturamiento de la roca

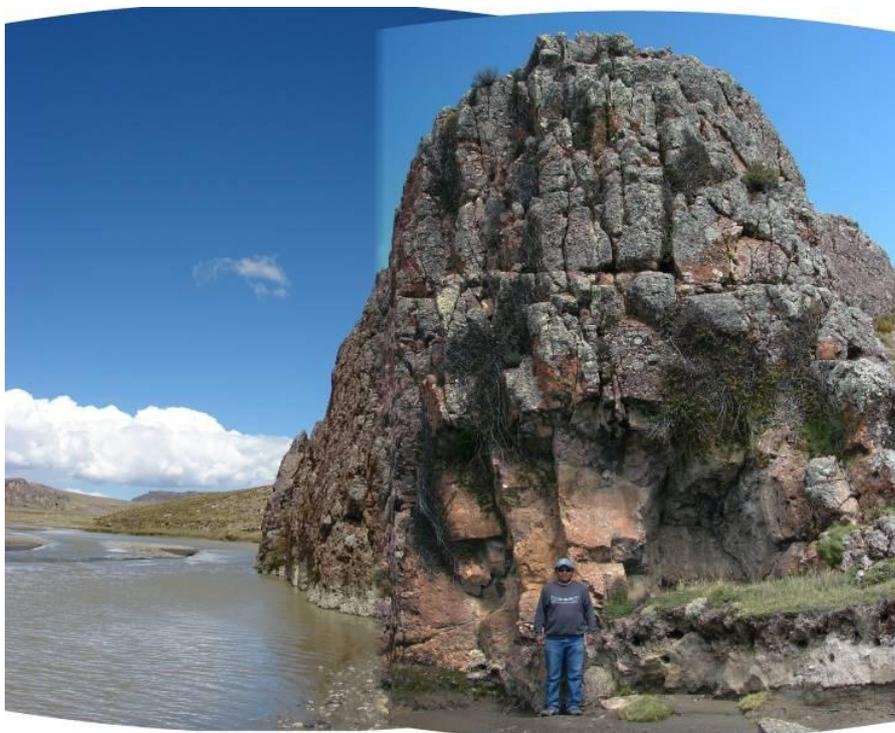
Foto N° 31: Presa B3, estribo izquierdo. Detalle del sistema de fracturamiento principal y la posición del cauce actual.

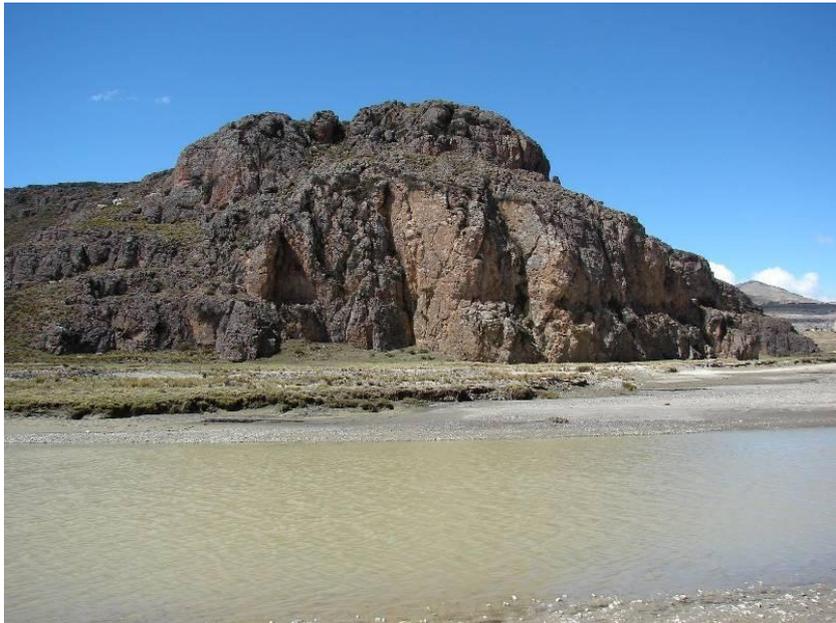
Foto N° 32: Presa B3, estribo derecho. Conglomerados del Grupo Mitu, de resistencia media a alta y fracturadas.

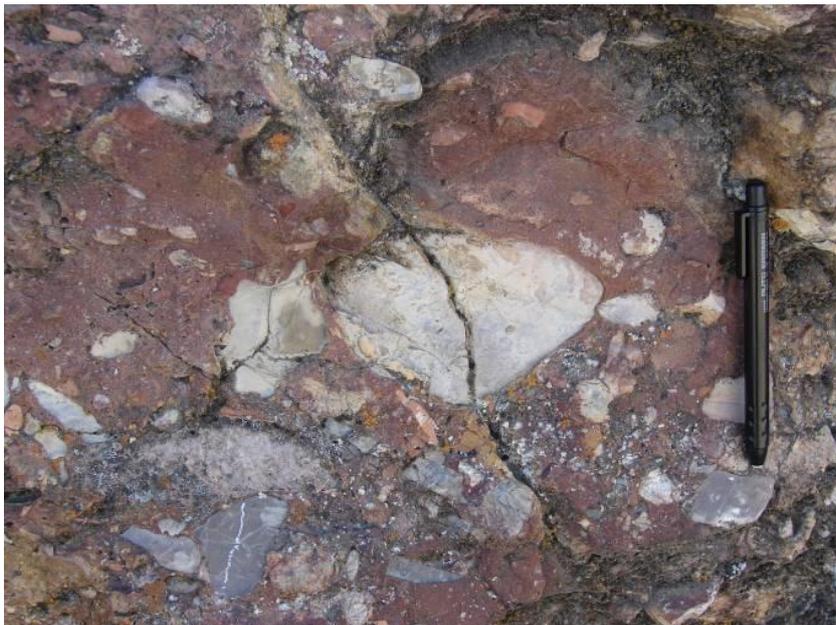
Foto N° 33: Presa B3, estribos izquierdo y derecho. Detalle del material donde se asentaran los estribos, conglomerados soldados de resistencia media a dura.

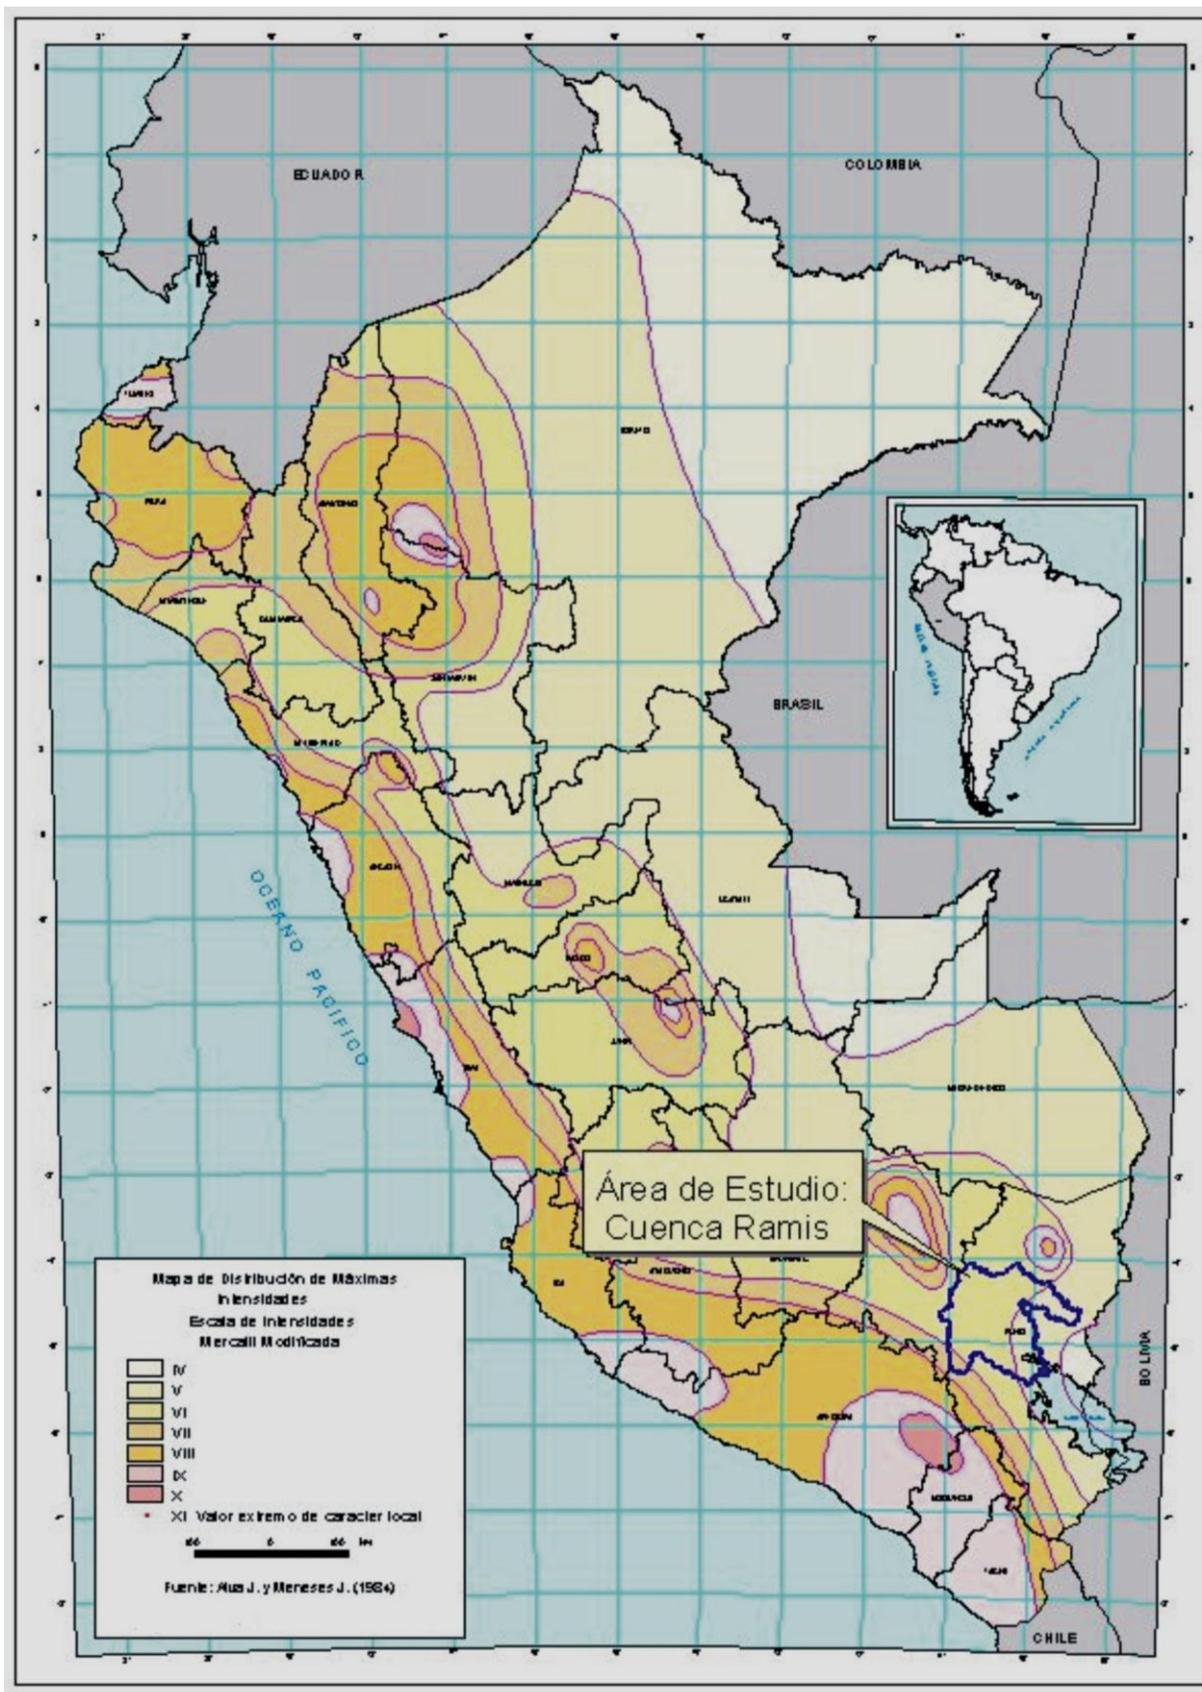
FIGURA Nº 10: Distribución de máximas intensidades en Perú

En la Figura N° 10 se presenta el Mapa de Distribución de Intensidades Sísmicas Máximas elaborado para el Perú por (ALVA Y MENESES, 1984) como parte del proyecto SISRA a cargo del Centro Regional de Sismología para América del Sur (CERESIS). En el área de la cuenca del río Ramis se observa que prevalecen contornos intermedios de intensidades máximas del orden de VI (MM): daños parciales en las viviendas, sacudida sentida por todos.

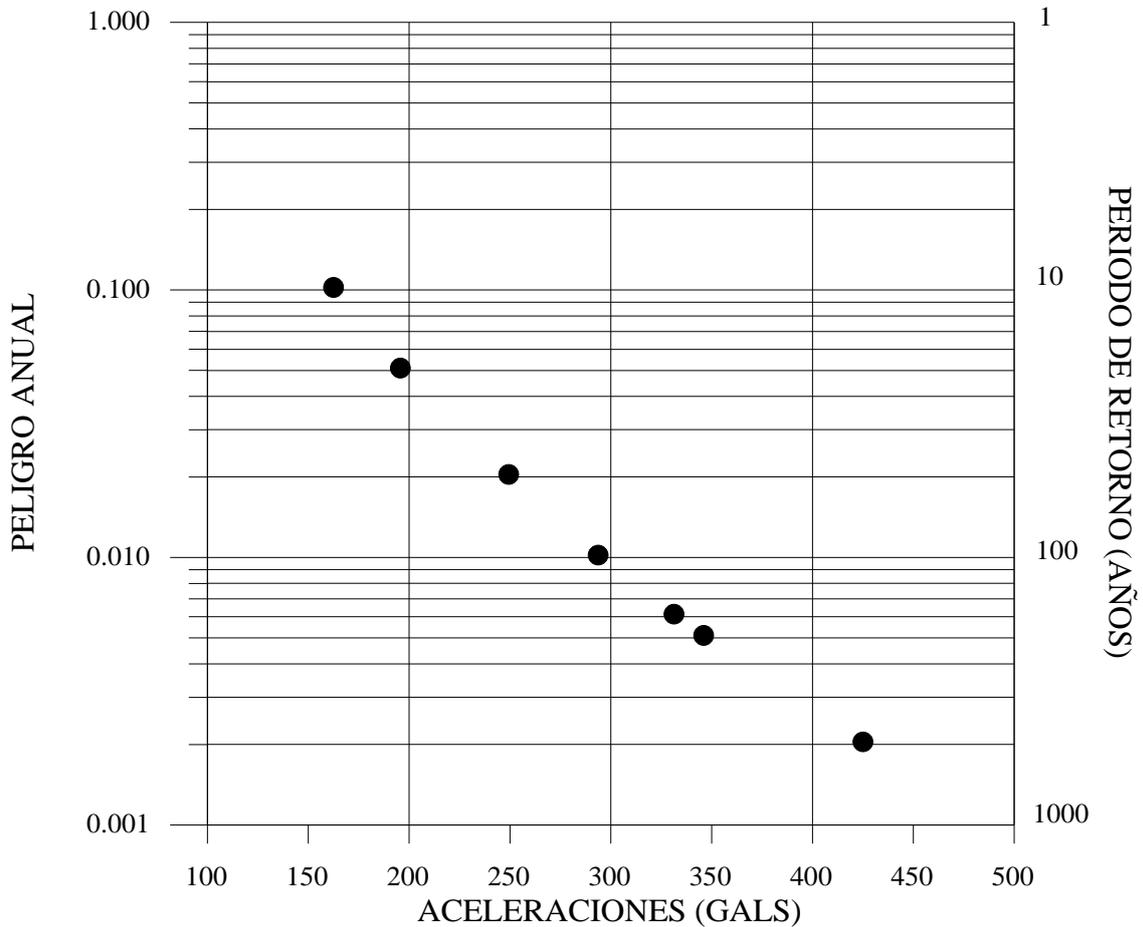
FIGURA Nº 16: CURVA DE PROBABILIDAD DE OCURRENCIA DE ACELERACIONES MÁXIMAS EN LA BOCATOMA AZÁNGARO – PUNO

En la Figura N° 16 se presenta un ejemplo de la curva de probabilidad de ocurrencia de aceleraciones máximas y sismos de gran magnitud para la bocatoma de Azangaro. De esta figura se deduce que en dicha zona se produciría una aceleración máxima de 430 gals con una probabilidad de 0,002%, siendo el período medio de retorno del sismo que produce dicha aceleración de 900 años. Aceleraciones del orden de 200 gals se producirían con una probabilidad de 0,05% en un período de 60 años promedio.

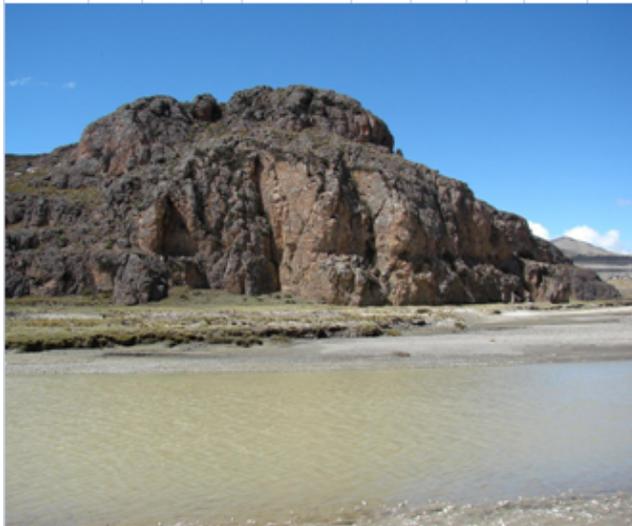
PRESA DE SEDIMENTACIÓN B3
 ESTRIBO DERECHO

PRESA ESTRIBO	ANGULO TALUD (°)	ANGULO FRICCIÓN (°)	ROTURA CUÑAS	ROTURA PLANAR	ROTURA VUELCO	ROTURA CIRCULAR
B2: Estribo izquierdo. E001	80	30	No	No	No	No
B3: Estribo derecho. E002	80	35	No	SET 3	No	No
B3: Estribo izquierdo. E003	76	35	No	No	SET 1	No
