### **PRODUCTO 2 - DESARROLLO DE TECNOLOGÍAS CONSTRUCTIVAS Y PROTOTIPOS DE EDIFICACIONES SEGURAS**

#### **COMPARACIÓN DEL COMPORTAMIENTO FRENTE A CARGAS CÍCLICAS DE MUROS DE ALBAÑILERÍA INFORMAL SIN REFORZAR Y REFORZADA**

### **INFORME TÉCNICO**

**DICIEMBRE - 2014**

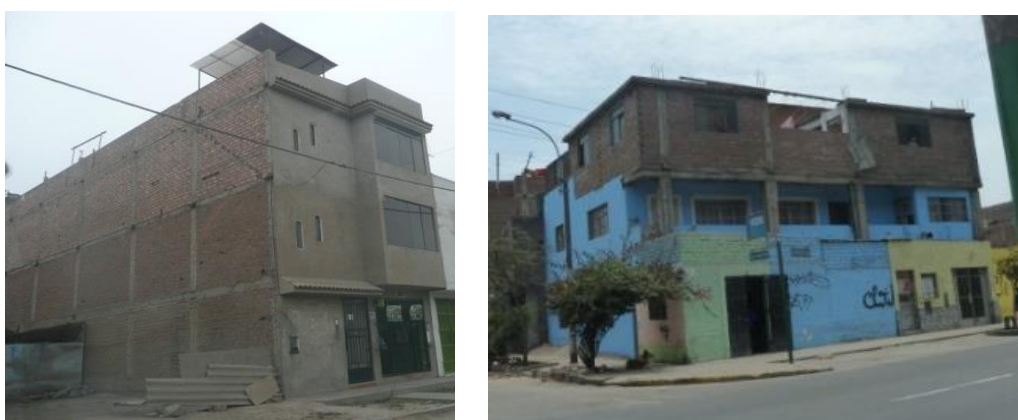
Figura 2. Viviendas informales o no ingenieriles

A la izquierda de la Figura 2 se muestran una vivienda construida con dos tipos de ladrillos, en los dos primeros niveles se utilizó ladrillo sólido artesanal, y en el nivel superior ladrillo pandereta. A la derecha de la Figura 2 se muestra una vivienda híbrida, compuesto por un sistema estructural de muros de mampostería con ladrillos sólido artesanal y ladrillos pandereta, y un sistema de pórticos de concreto armado en el nivel intermedio; como puede advertirse en esta vista hay ausencia de alineamiento en los elementos verticales, produciendo una irregularidad en altura que podría resultar en una falla de piso blando.

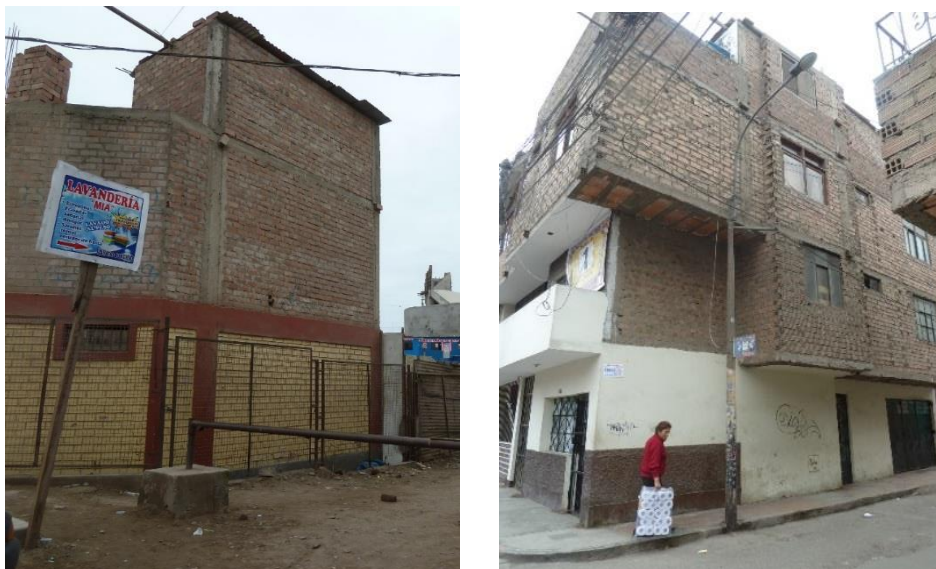
Figura 3. Viviendas informales o no ingenieriles

En la Figura 3, lado izquierdo, se muestra el fondo de un colegio, cuya estructura ha sido ampliada de un nivel a tres niveles; puede advertirse la discontinuidad de elementos de refuerzo en el vértice formado por ambos muros diagonales; no existiendo elementos de confinamiento continuo por lo que se crea una zona frágil en una estructura esencial. Asimismo, esto empeora cuando se combinan unidades de mampostería como el ladrillo sólido artesanal y el ladrillo pandera.

En la Figura 3, lado derecho, se observa una estructura irregular en planta y altura, construida con ladrillo pandereta en su integridad con muros exteriores sobre losas en voladizo sin confinamiento alguno; lo que podría ocasionar una falla por volteo de los muros y constituir una amenaza para los transeúntes, y sus mismos ocupantes al momento de escape durante un evento sísmico.

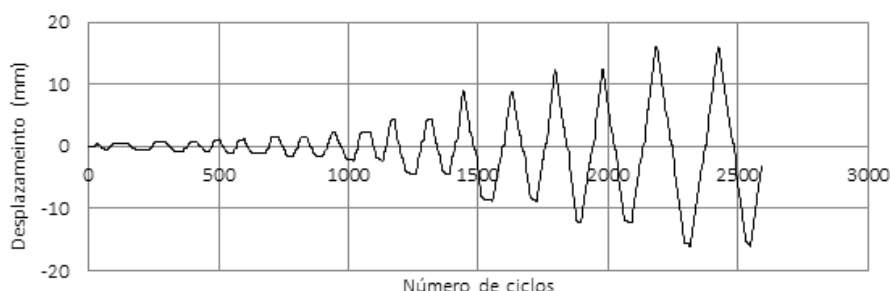
**Figura 4. Protocolo de desplazamientos**

La carga horizontal es aplicada mediante un control de desplazamientos que sigue el protocolo de desplazamiento mostrado en la Figura 4.

Las amplitudes de cada ciclo de carga y descarga equivalen a distorsiones objetivo, como se detallada en Tabla 1.

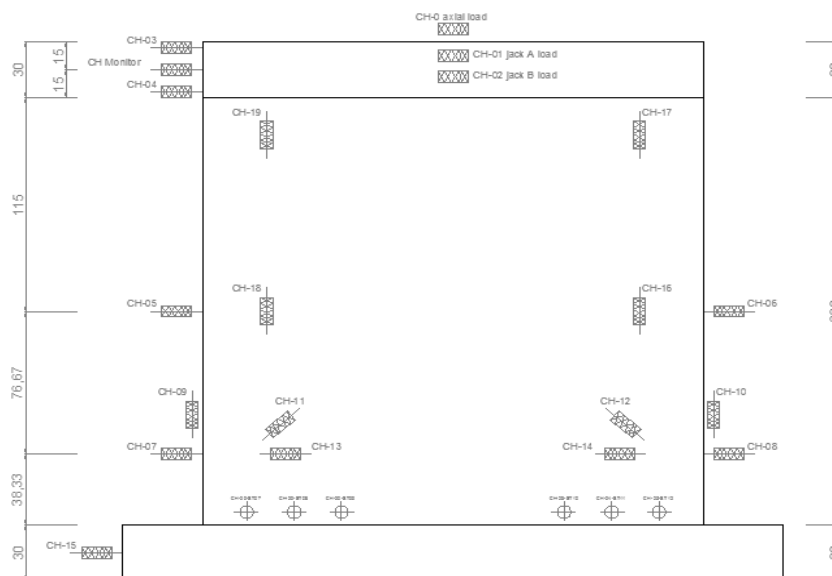
Figura 5. Distribución de sensores (unidades: mm)

El diagrama de sensores es mostrado en la Figura 5, donde se muestran los sensores de desplazamiento y los medidores de deformación unitaria (strain-gauges). Los strain gauges sirven para investigar el nivel de deformación unitaria y la fluencia en el refuerzo en las esquinas de los elementos de confinamiento.

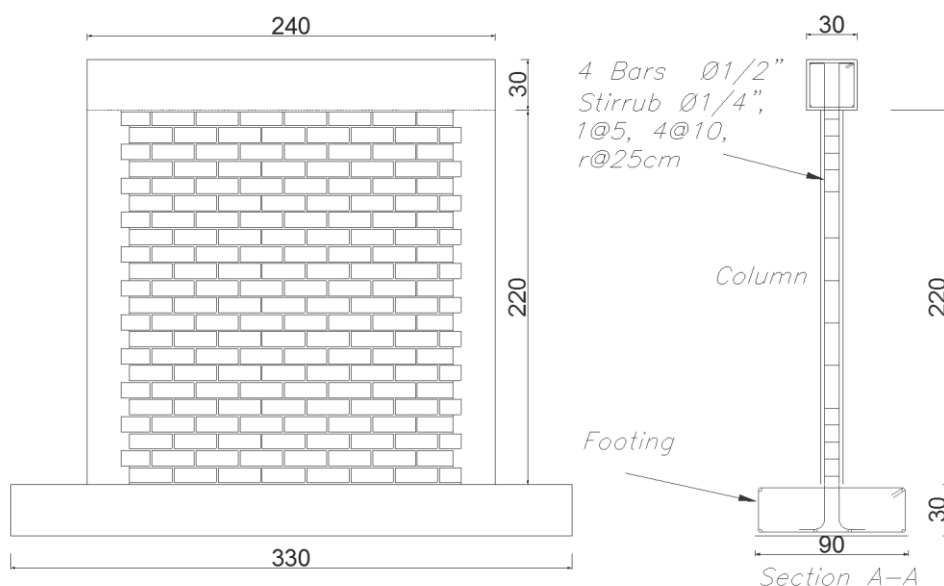
Figura 6. Dimensiones del espécimen (unidades: mm)

Todos los especímenes tienen una longitud de 2400 mm, una altura de 2200 mm y un espesor de aproximadamente 120 mm. Sobre el muro se coloca una viga de confinamiento de 300 mm de ancho y 300 mm de alto, cuyo refuerzo longitudinal consiste en 4 varillas #4 y un refuerzo transversal de estribos #2 espaciados cada 250 mm. Los muros se confinaron verticalmente en las esquinas con elementos columna de 200 mm de largo y 120 mm de ancho con un refuerzo longitudinal que consiste en 4 varillas #4 y un refuerzo transversal de estribos #2 espaciados cada 250 mm. En la parte inferior los muros se confinan con un cimiento de 900 mm de ancho y 300 mm de alto, donde se anclan las columnas de confinamiento. La Tabla 2 muestra las características de los especímenes ensayados.

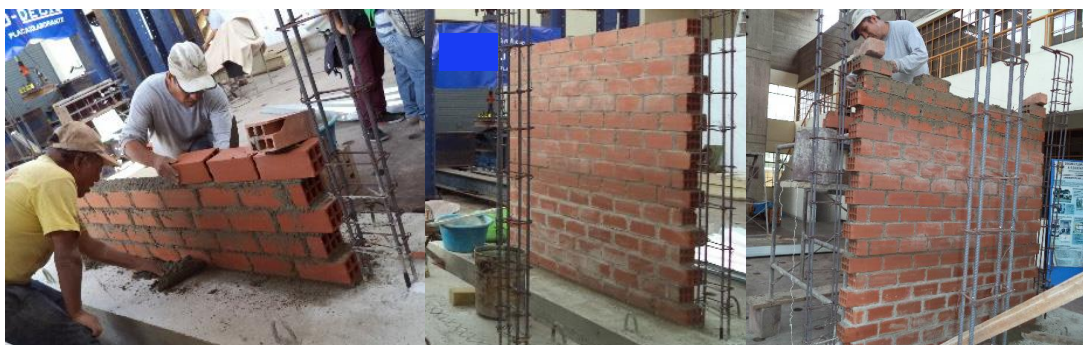
Figura 7. Construcción de los especímenes

La construcción de cada uno de los especímenes se realizó en dos jornadas de trabajo para el asentado del ladrillo, utilizándose un mortero con relación cemento – arena de 1:4. En el primer día se construye hasta la mitad de la altura del muro y el segundo día se complementa la altura restante. Posteriormente se realiza el vaciado de las columnas y finalmente el vaciado de la viga. En la Figura 7 se muestra el proceso constructivo de los muros.

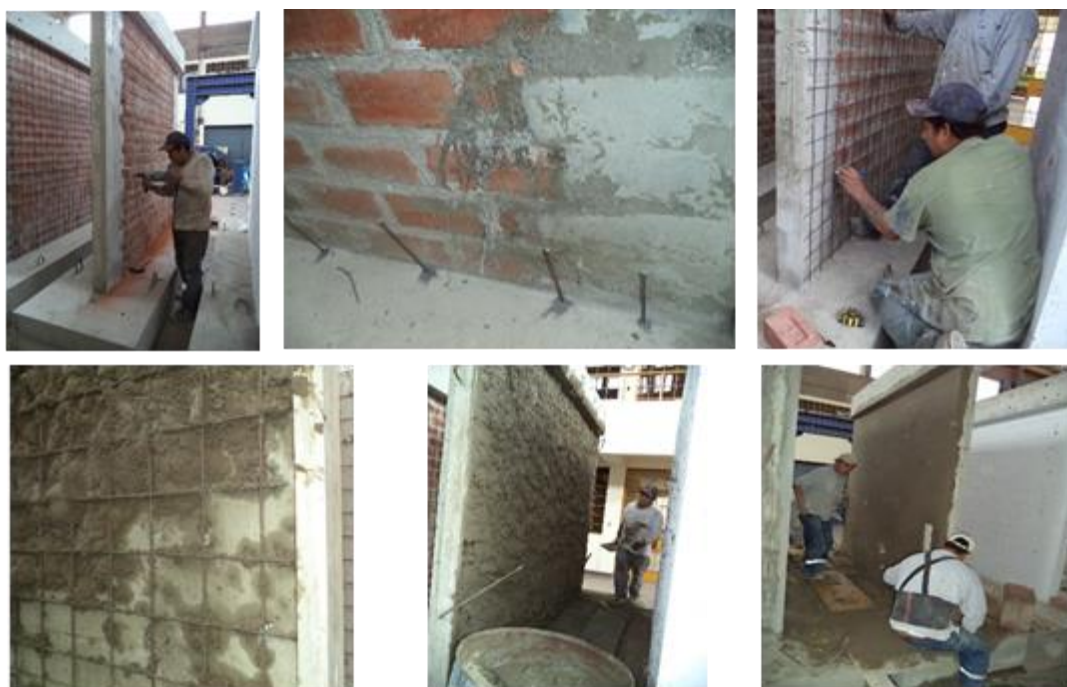
Figura 8. Construcción de los especímenes reforzados

El proceso de reforzamiento es ilustrado en la Figura 8, donde al muro construido se le hacen perforaciones con taladro de una profundidad de 10 cm, en la cimentación y en la viga de confinamiento, con la finalidad de colocar bastones de transferencia con varillas grado 60 de 6 mm sobresaliendo 15 cm, que son ancladas utilizando una resina epóxica (SoudaFix-31 plus). Asimismo, en el muro se hicieron perforaciones cada 20 cm. en ambas direcciones a fin de pasar alambre No.16 de lado a lado y

atortolar un panel de malla electrosoldada 10 cm. x 10 cm. de cocada y 4.2 mm de diámetro de nombre comercial Q-139, cubriendo la totalidad del muro incluidos las caras de los elementos en el plano del muro.

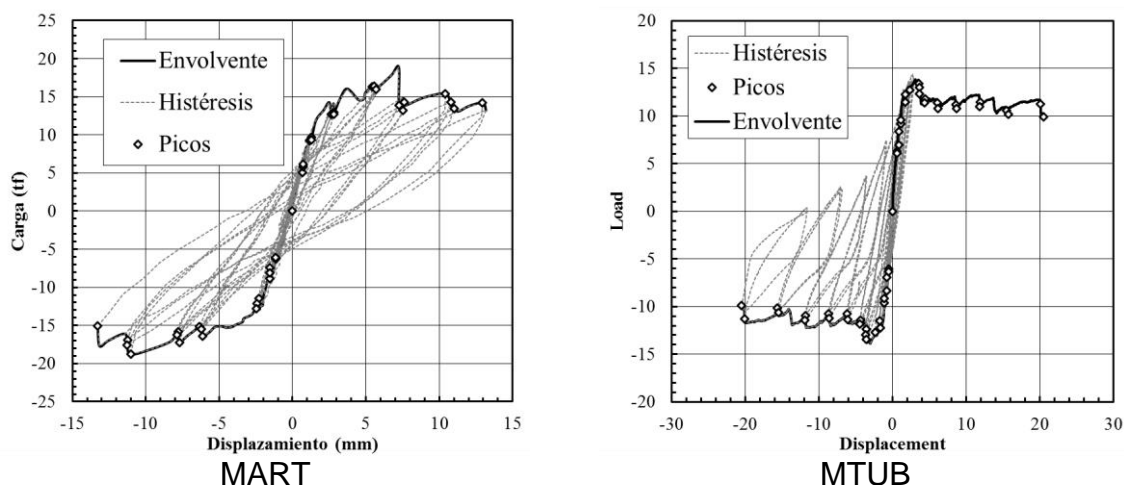
Figura 9. Curva histerética carga-desplazamiento de los muros sin reforzar

A continuación se muestra la curva de carga-desplazamiento del ensayo cíclico para cada espécimen. En la Figura 9 y Figura 10 se muestran las curvas histeréticas de carga-desplazamiento de los muros sin reforzar y reforzados, respectivamente.

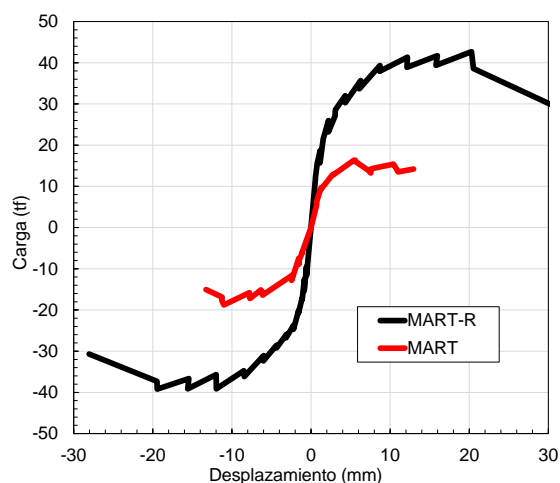
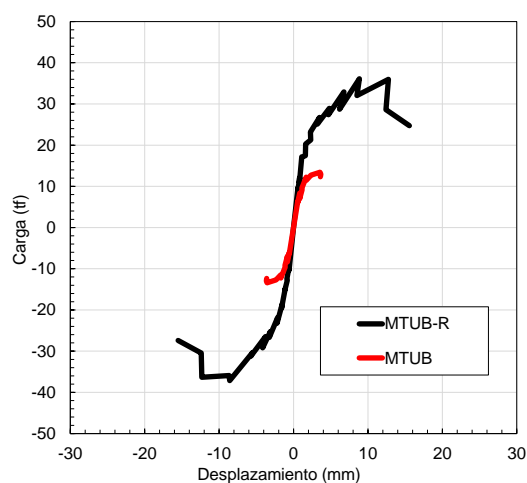
Figura 11. Envolvente de la curva de carga-desplazamiento

En la Figura 11 y Figura 12 se muestra la envolvente de las curvas histeréticas obtenidas durante el ensayo de cargas cíclicas en términos de la carga-desplazamiento y el esfuerzo-distorsión, respectivamente.

El desplazamiento positivo significa la carga del espécimen (empujando), mientras que el desplazamiento negativo significa la descarga (jalando). El esfuerzo es la relación entre la carga y el área de la sección bruta, y la distorsión es la relación entre el desplazamiento superior al nivel del eje de la viga de confinamiento y la altura del muro.

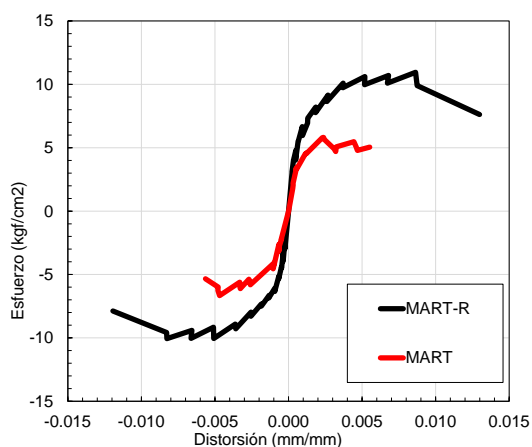
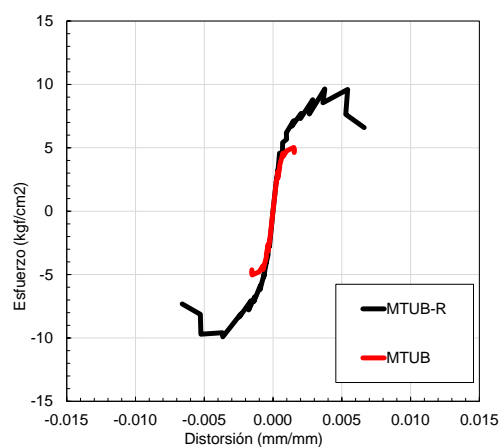
Figura 12. Envolvente de la curva de esfuerzo-distorsión

En la Figura 12 se observa que el esfuerzo máximo para el muro con unidades sólidas artesanales (MART) y unidades tubulares (MTUB) es 6.7 kgf/cm<sup>2</sup> y 5.3 kgf/cm<sup>2</sup>, respectivamente. Cuando los muros son reforzados con la técnica propuesta la resistencia se incrementa en 10.9 kgf/cm<sup>2</sup> y 10.3 kgf/cm<sup>2</sup>, respectivamente. Esto

representa un incremento del 60% y 90% cuando los muros de albañilería confinada con unidades sólidas artesanales y unidades tubulares son reforzados con la técnica propuesta, respectivamente.

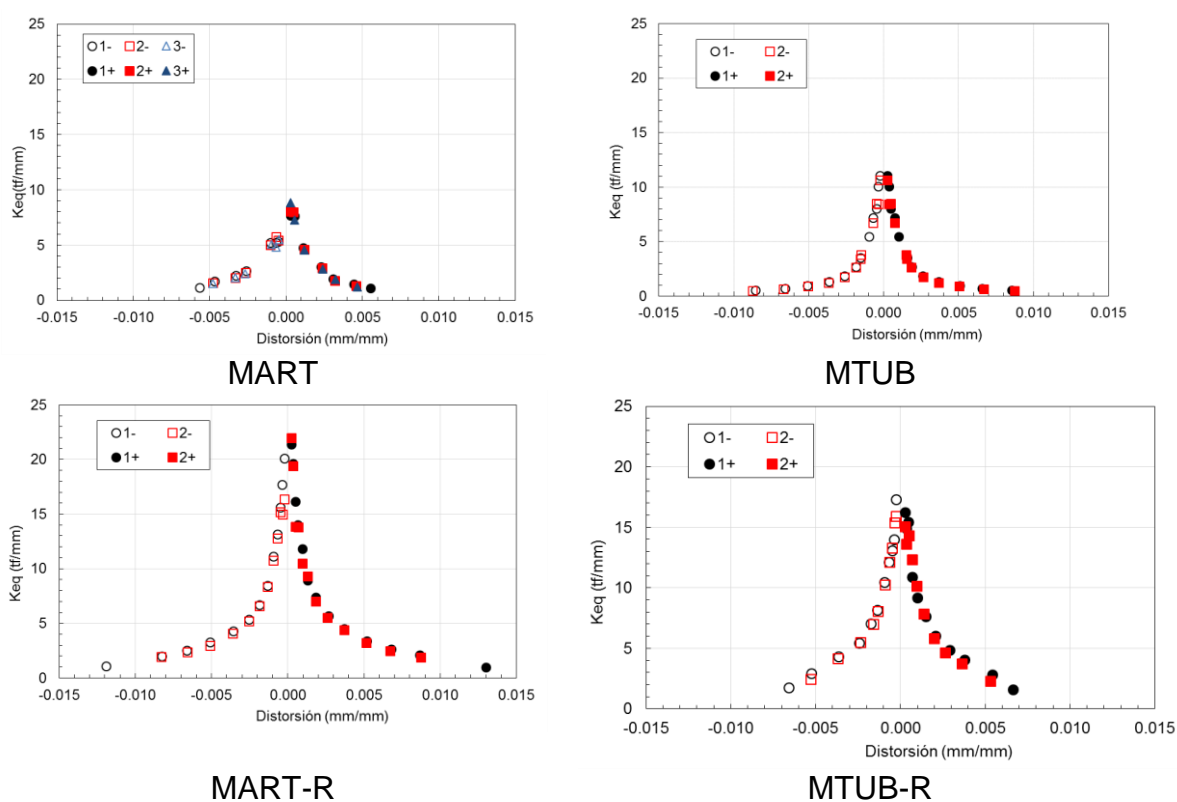
Figura 13. Curva de rigidez-distorsión

A medida que el espécimen comienza a agrietarse durante los ciclos de carga y descarga, pierde rigidez (capacidad), esta disminución de la capacidad se puede cuantificar mediante la curva de degradación de rigidez (curva de rigidez-distorsión), la cual se muestra en las siguientes figuras:

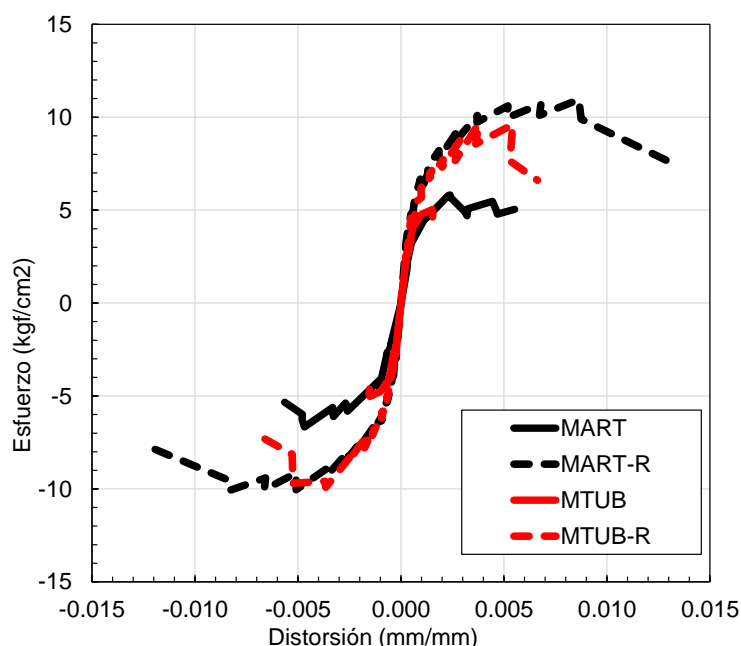
Figura 14. Comparación de las curvas esfuerzo-distorsión de los especímenes ensayados

En la Figura 14 se presenta la comparación entre los muros sin reforzamiento y los muros con reforzamiento. Puede apreciarse que inicialmente los muros con unidades sólidas artesanales sin reforzamiento (MART) poseen una mayor ductilidad que los muros con unidades tubulares sin reforzamiento (MTUB), debido a que la falla de estos últimos es frágil, que ocurre aproximadamente a un nivel de distorsión de 0.0016, aproximadamente, en contra del muro MART que supera el valor límite establecido por la N.T.E. E.030, de 0.005.

En el caso de los muros con reforzamiento, puede apreciarse que la incursión en el rango inelástico es similar para ambos muros, MART-R y MTUB-R; debido a que el componente estructural predominante son las capas de mortero reforzado con la malla electrosoldada en ambos lados de los muros. Sin embargo, más allá de un nivel de distorsión cercana al 0.005, la diferencia de esfuerzo cortante en los muro MART-R y MTUB-R se acentúa marcadamente, siendo la diferencia cercana a 3.4 kgf/cm<sup>2</sup>, que representa un 50%, en promedio, de incremento cuando se utiliza unidades sólidas artesanales en lugar de unidades tubulares.

Por lo expuesto las viviendas de ladrillo tubular resisten menos que las viviendas con ladrillo artesanal hecho que es demostrado al comparar el comportamiento entre los muros con unidades sólidos artesanales sin reforzamiento (MART) y los muros con unidades tubulares sin reforzamiento (MTUB), presentado en la Figura 14.

En la Figura 14 se presenta la comparación entre los muros sin reforzamiento y los muros con reforzamiento. Puede apreciarse que inicialmente los muros con unidades sólidos artesanales sin reforzamiento (MART) poseen una mayor ductilidad que los muros con unidades tubulares sin reforzamiento (MTUB), debido a que la falla de estos últimos es frágil, que ocurre aproximadamente a un nivel de distorsión de 0.0016,

aproximadamente, en contra del muro MART que supera el valor límite establecido por la N.T.E. E.030, de 0.005.

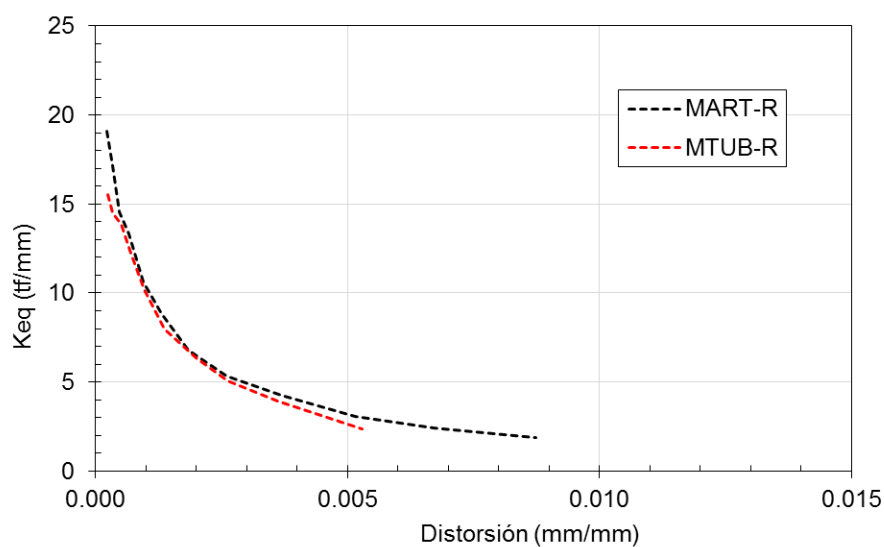
Figura 15. Comparación de la degradación de rigidez de los especímenes ensayados

La evolución de la rigidez en los muros con unidades sólidas artesanales y los muros con unidades tubulares son presentadas en la Figura 15. Puede apreciarse que la rigidez inicial en el muro MART-R es mayor en un 23% a la del muro MTUB-R. Posterior a un nivel distorsión de 0.0005 (1/2000) la rigidez equivalente de ambos muros se equipara hasta aproximadamente un nivel de distorsión de 0.003 (1/333), debido a que el componente estructural predominante son las capas de mortero reforzado con la malla electrosoldada en ambos lados de los muros. Posterior, al nivel de distorsión del 0.003, la degradación de la rigidez se acentúa más rápidamente en los muros con unidades tubulares (MTUB-R).

La evolución de la rigidez en los muros con unidades sólidas artesanales y los muros con unidades tubulares es presentada en la Figura 15. Puede apreciarse que la rigidez inicial en el muro MART-R es mayor en un 23% a la del muro MTUB-R. Posterior a un nivel distorsión de 0.0005 (1/2000) la rigidez equivalente de ambos muros se equipara hasta aproximadamente un nivel de distorsión de 0.003 (1/333), debido a que el componente estructural predominante son las capas de mortero reforzado con la malla electrosoldada en ambos lados de los muros. Posterior, al nivel de distorsión del 0.003, la degradación de la rigidez se acentúa más rápidamente en los muros con unidades tubulares (MTUB-R).

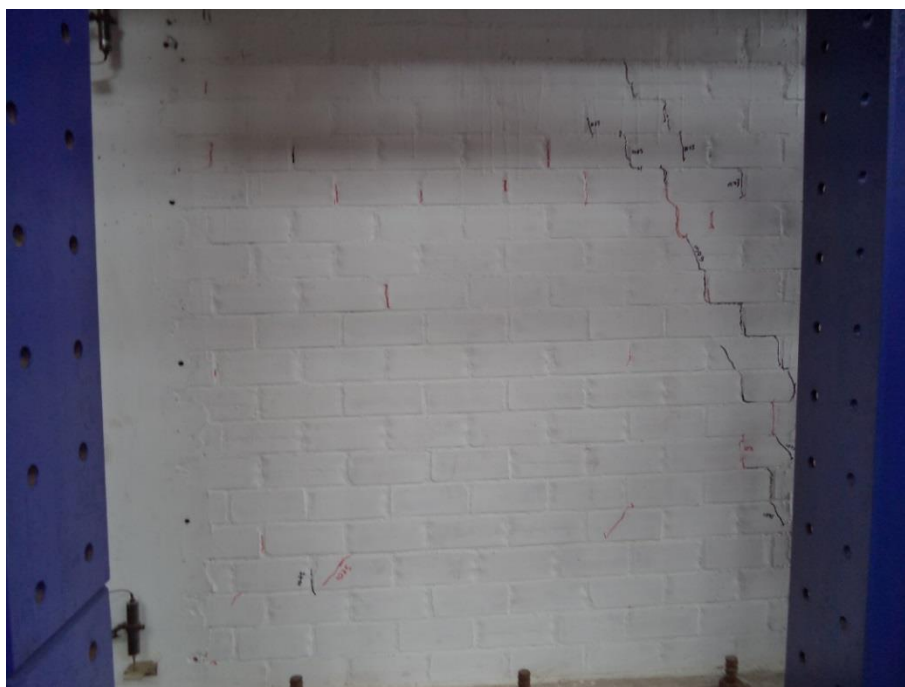
Figura 18. Inicio de las primera grietas en las juntas de albañilería, distorsión 1/1503

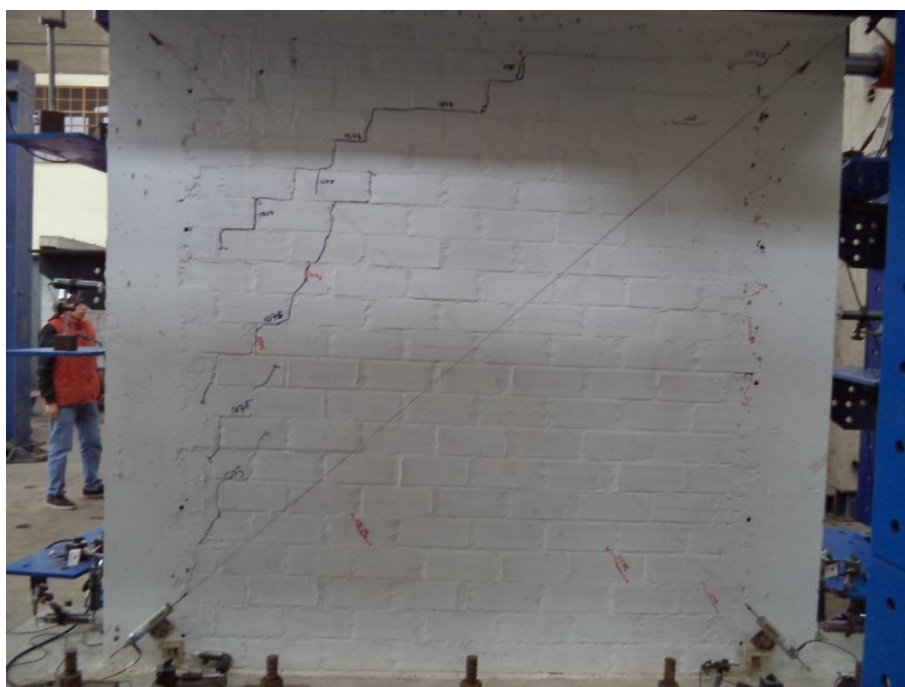
Figura 19. Grietas diagonales siguiendo el recorrido de las juntas de la albañilería

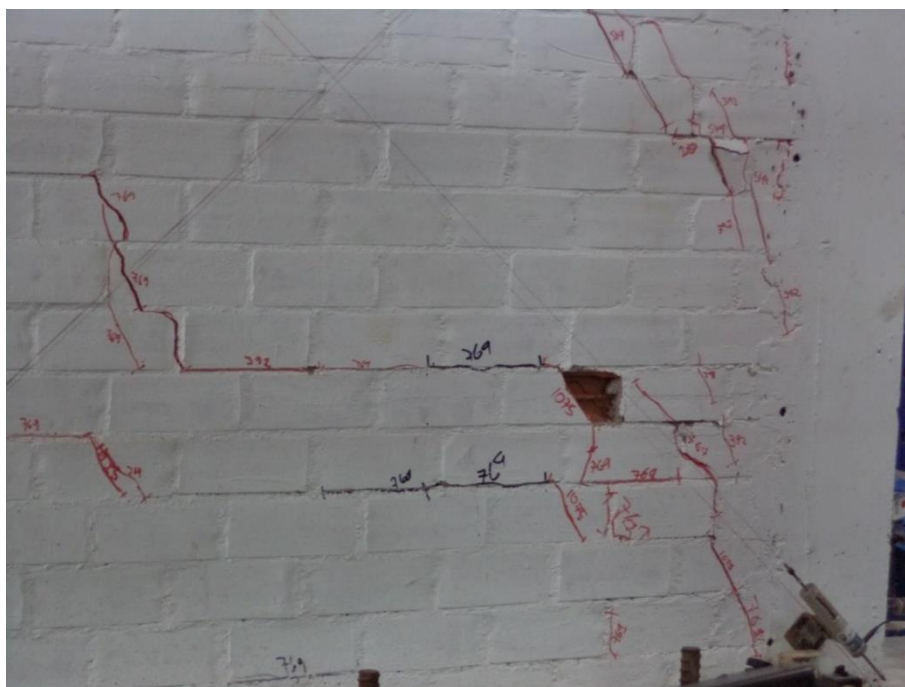
Figura 20. Desprendimiento de parte del ladrillo pandereta, falla frágil del ladrillo

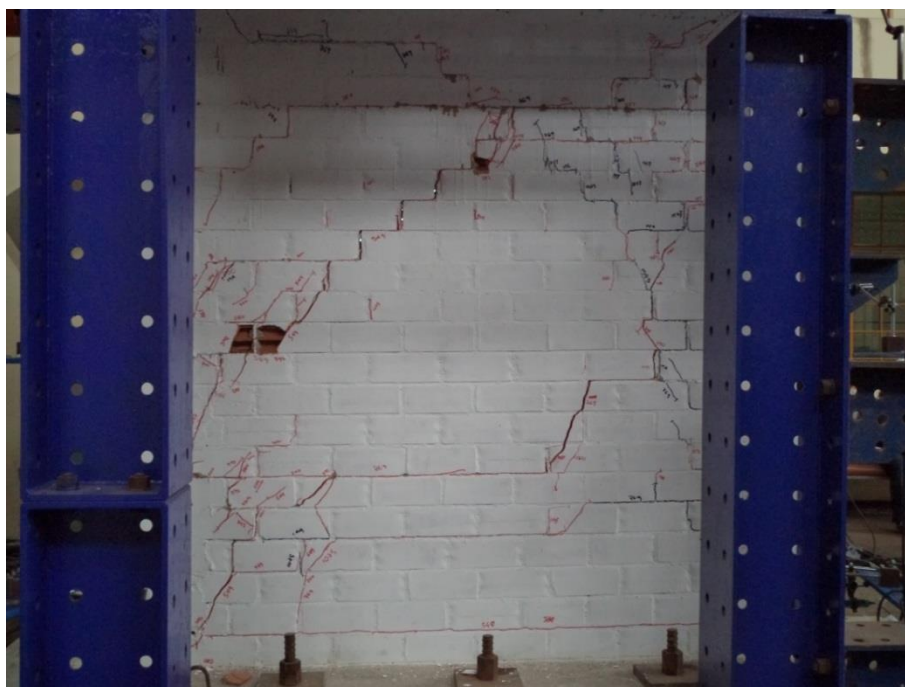
Figura 22. Grietas de espesor máximo de 8 mm

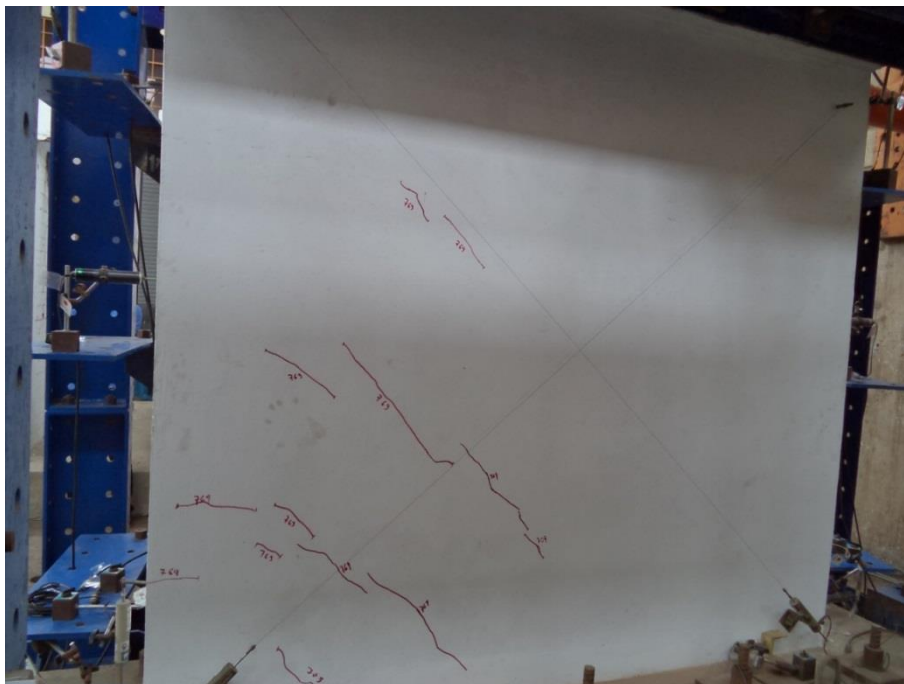
Figura 24. Inicio del ensayo de MART-R, primera grietas aparecieron con la distorsión de 1/769

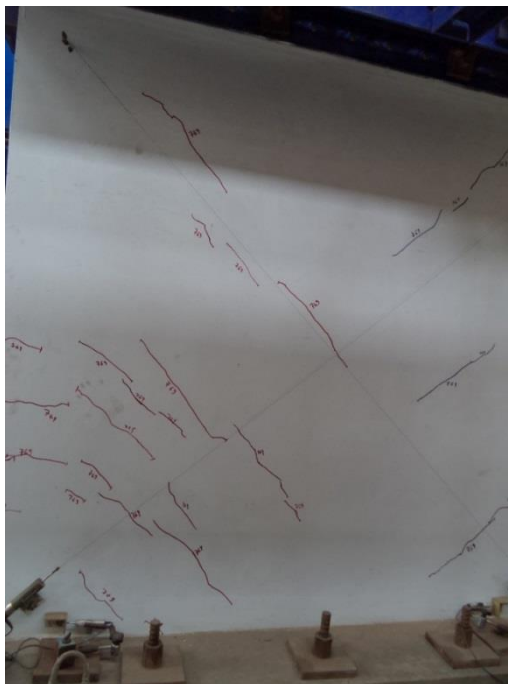
Figura 26. Concentración de las grietas cercanas a la base de las columnas de confinamiento

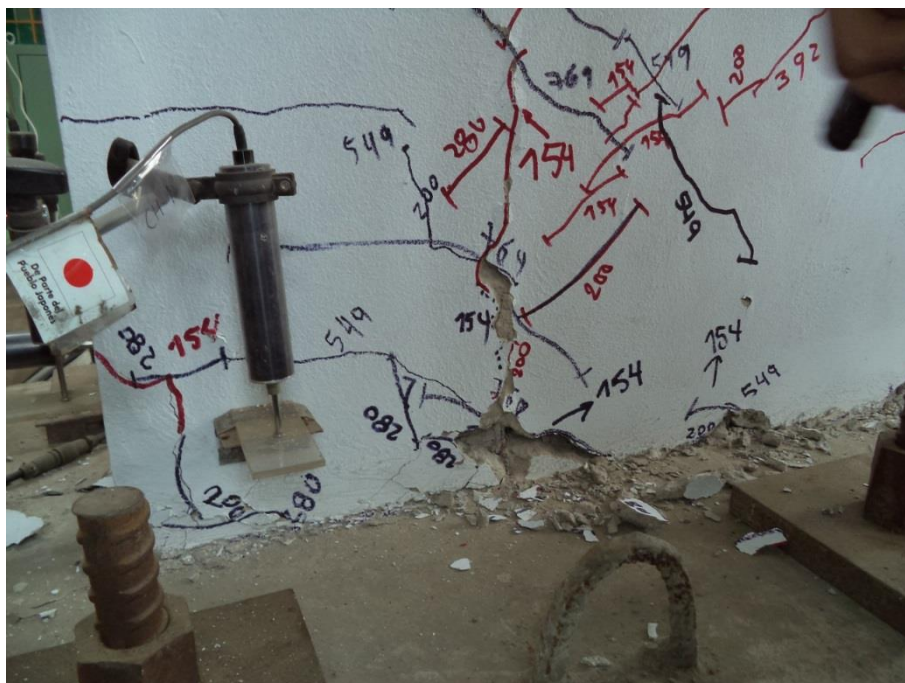
Figura 29. Aplastamiento en el talón del muro

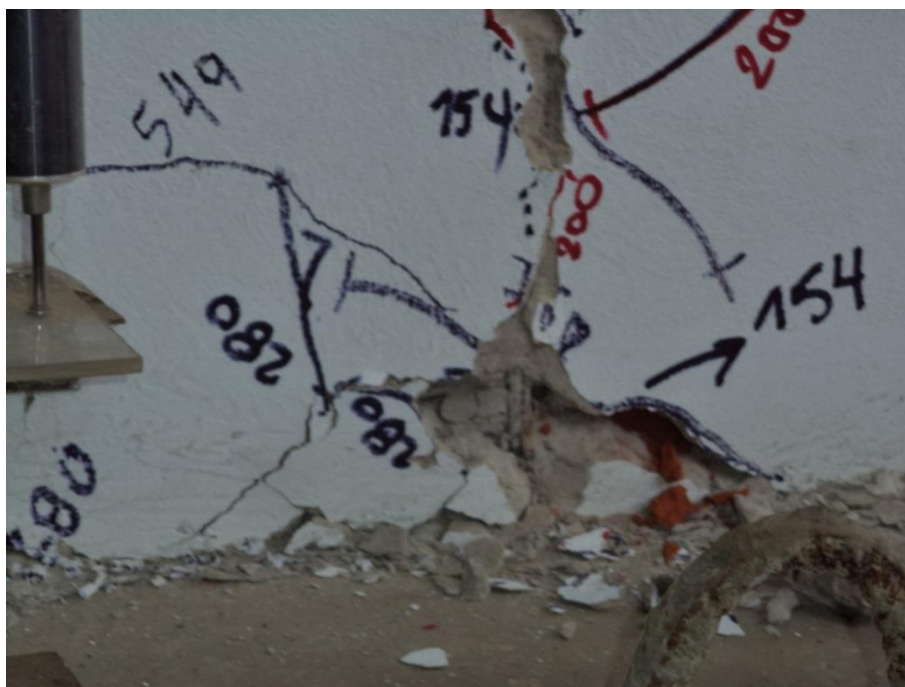
Figura 30. Desprendimiento del talón del muro

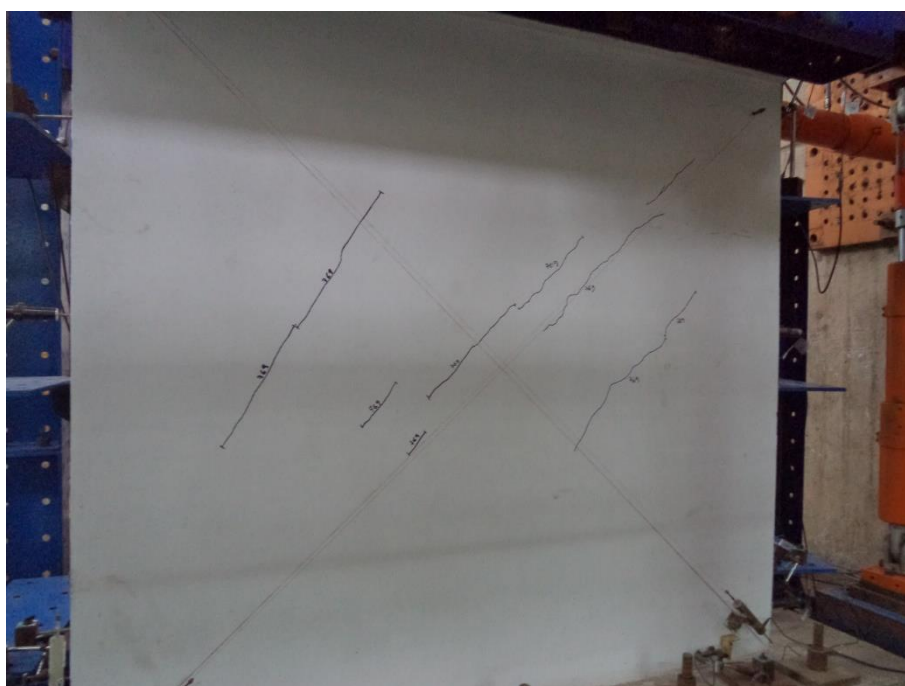
Figura 33. Inicio del agrietamiento diagonal (distorsión = 1/759) MTUB-R

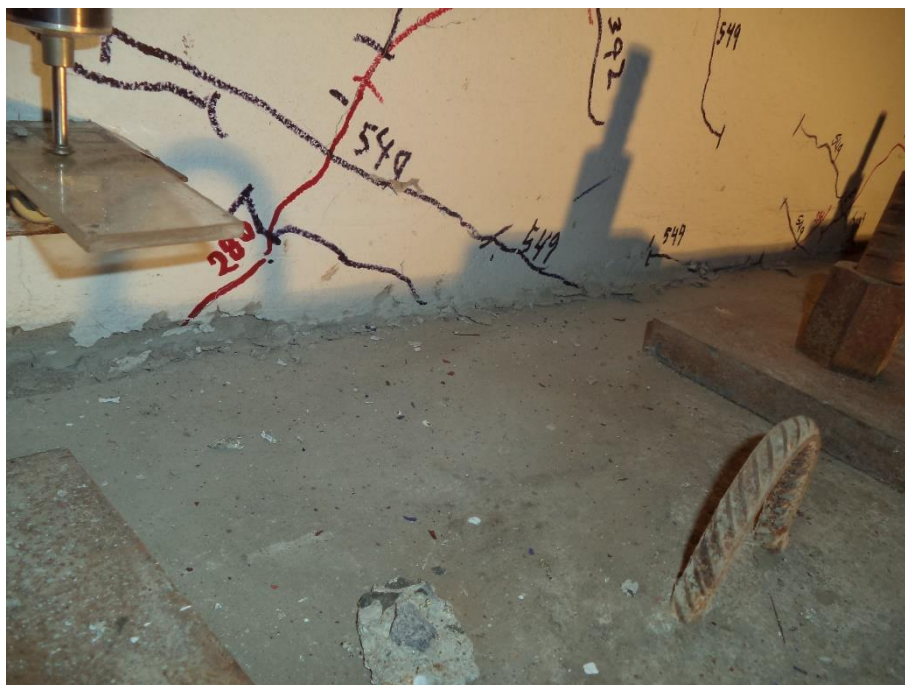
Figura 38. Figuración en base (distorsión = 1/200) MTUB-R

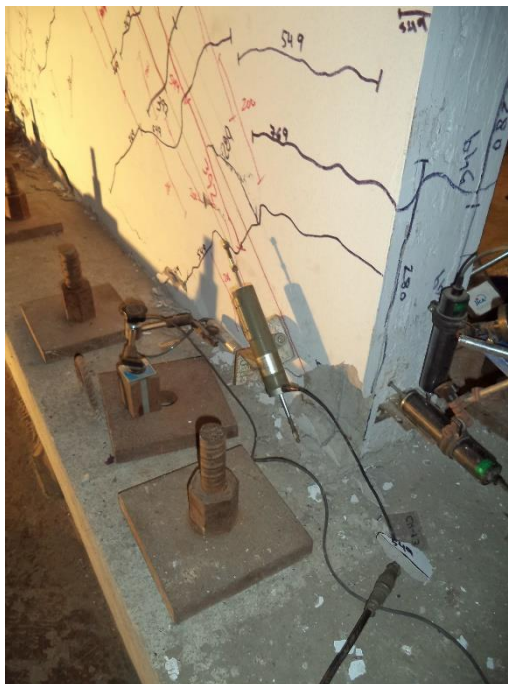
Figura 40. Estado final daño del talón (distorsión = 1/154) MTUB-R
