MAPA DE PELIGROS DE LA CIUDAD DE TRUJILLO Y ZONAS ALEDAÑAS

PRIMERA ETAPA DEL PROGRAMA DE CIUDADES SOSTENIBLES

TRUJILLO – JULIO – 2002

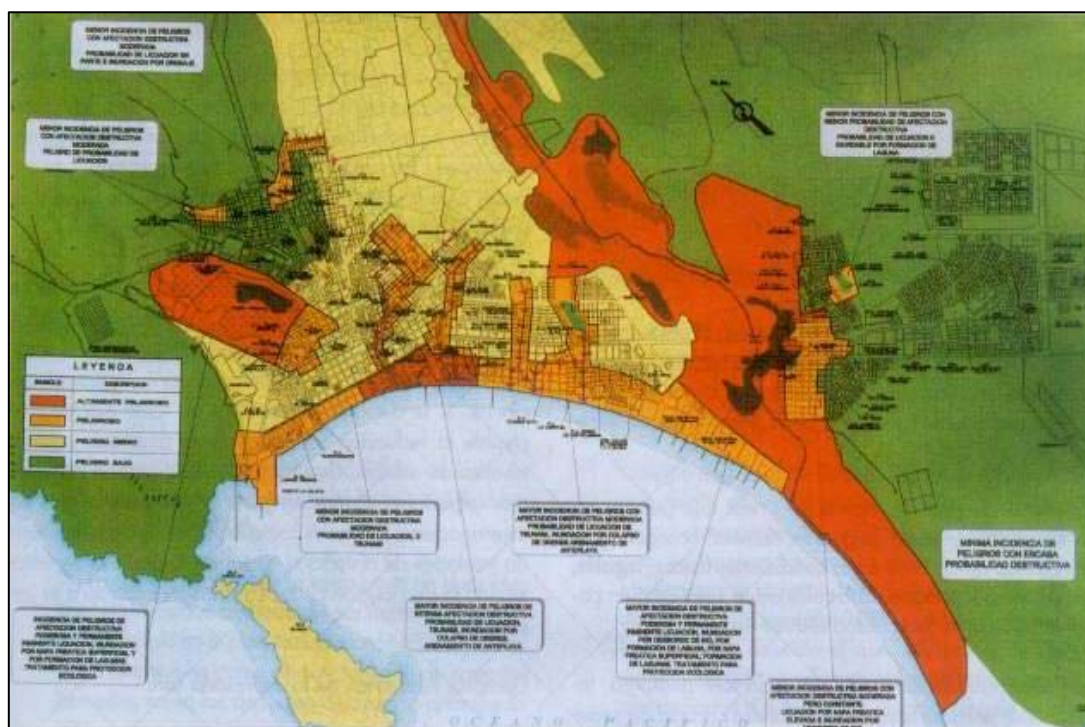
Fig. 1.5 Mapa de peligros de Chimbote, Nuevo Chimbote (CEREN/PNUD/INADUR, 2000)

Fig. 1.4 ilustra el Mapa de peligro climático para la Ciudad de Chimbote, Perú. La Fig. 1.5 que es la envolvente o la suma del mapa de peligro geológico y el climático. Este es el mapa de peligros utilizado en el plan de uso del suelo, en Chimbote.

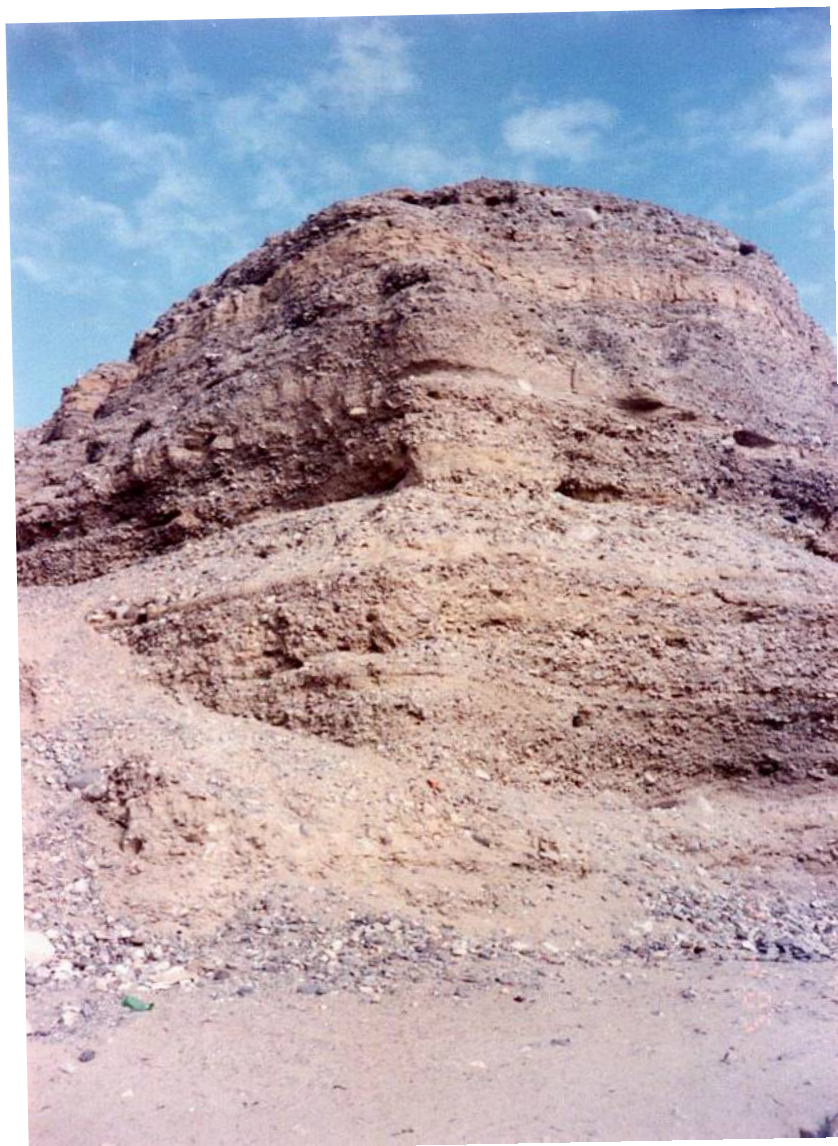
Fig. 3.13 Acantilado fluvio-aluvial de la zona “El Boquerón” de Huanchaco que muestra la intercalación de sedimentos granulares y finos en una altura de 15 m.

La continuación de esta terraza se observan en los acantilados de Huanchaco tanto al norte como al sur. (**Ver Fig.3.13 y Fig.3.14**).

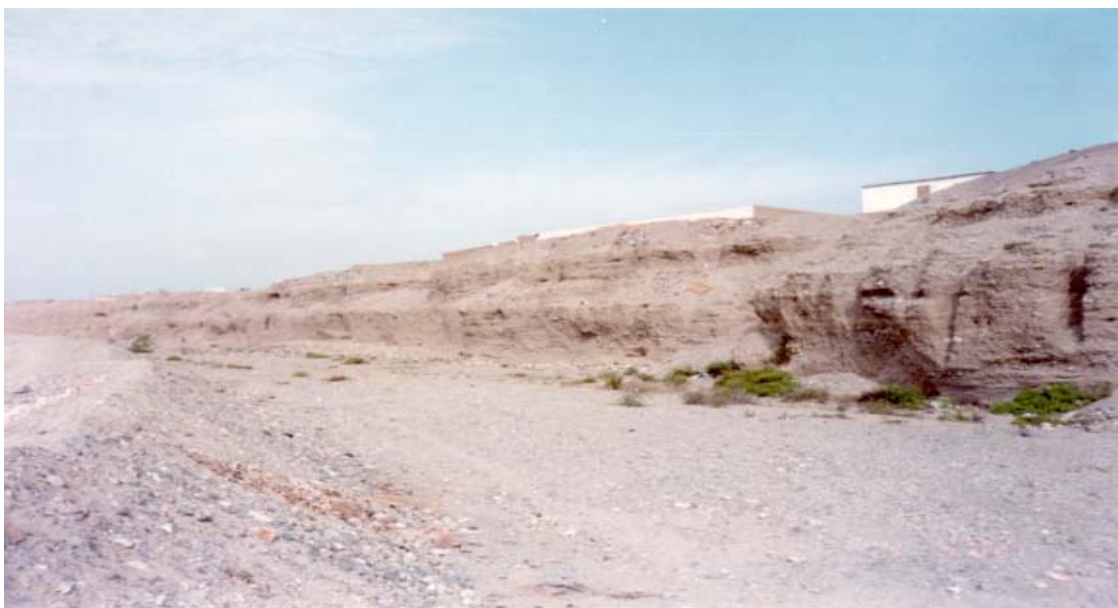
Fig. 3.14. Cauce de la Quebrada de Río Seco y el acantilado sobre su margen izquierda, a 400 m antes de su desembocadura al mar de Huanchaco.

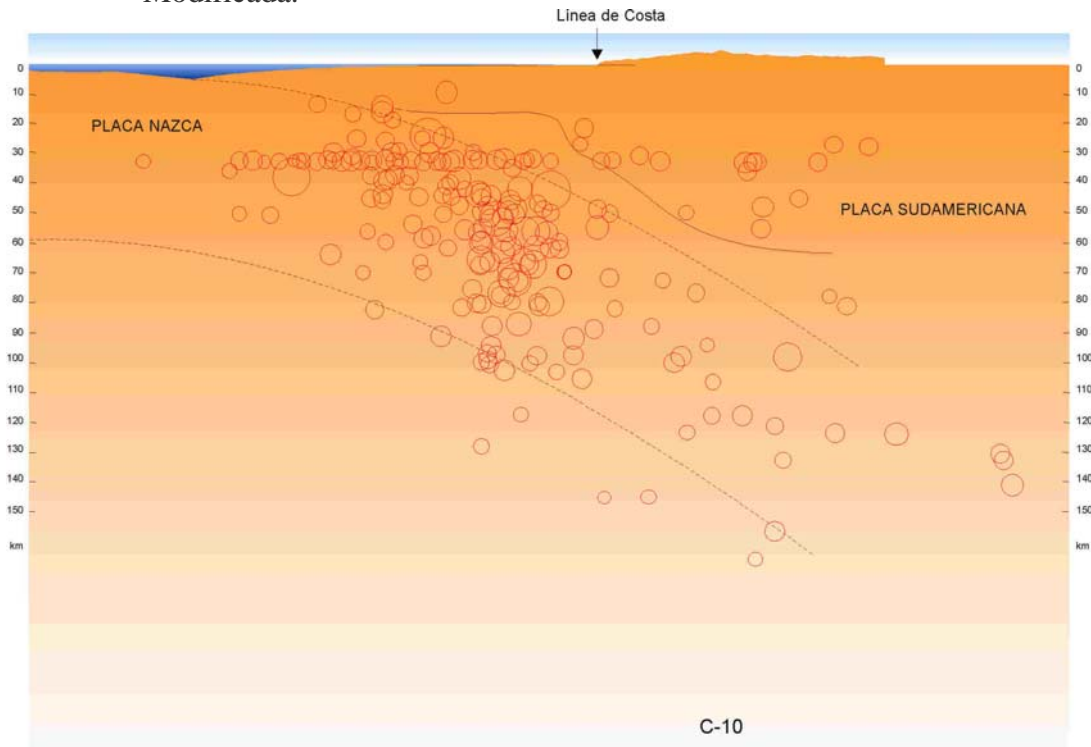
Fig.3.16. Profundidad Local de la Actividad Sísmica C-10.

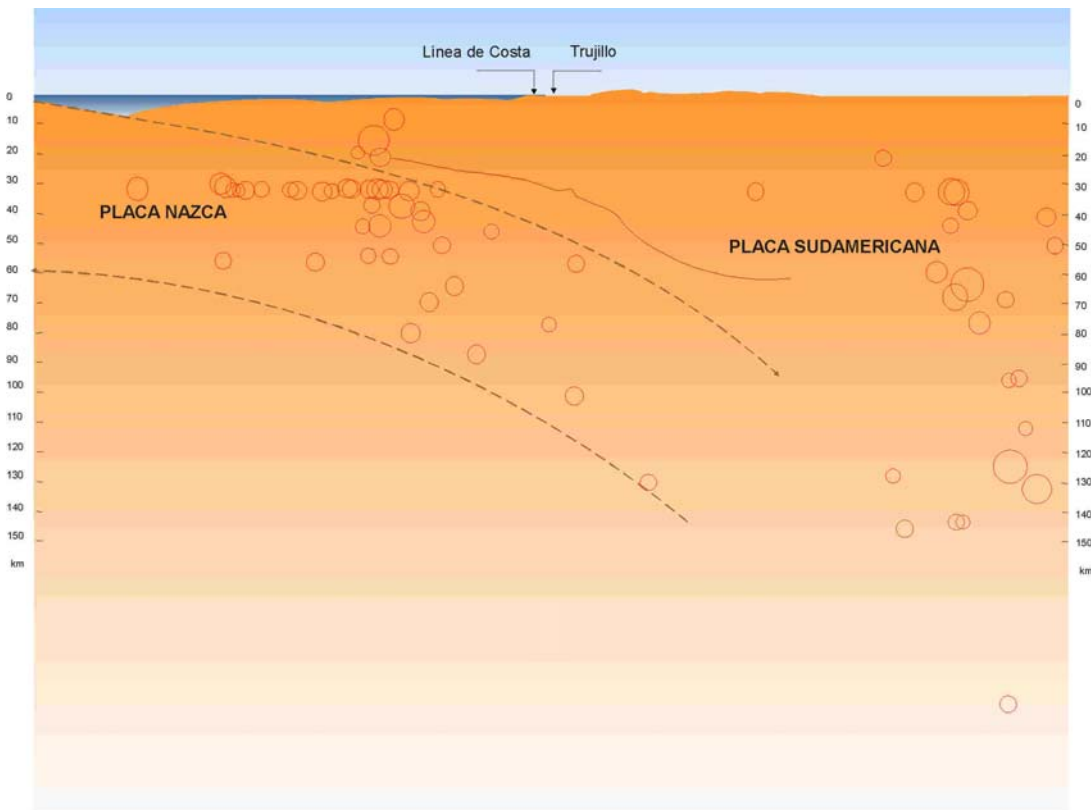
Fig.3.17. Profundidad Local de la Actividad Sísmica C-11.

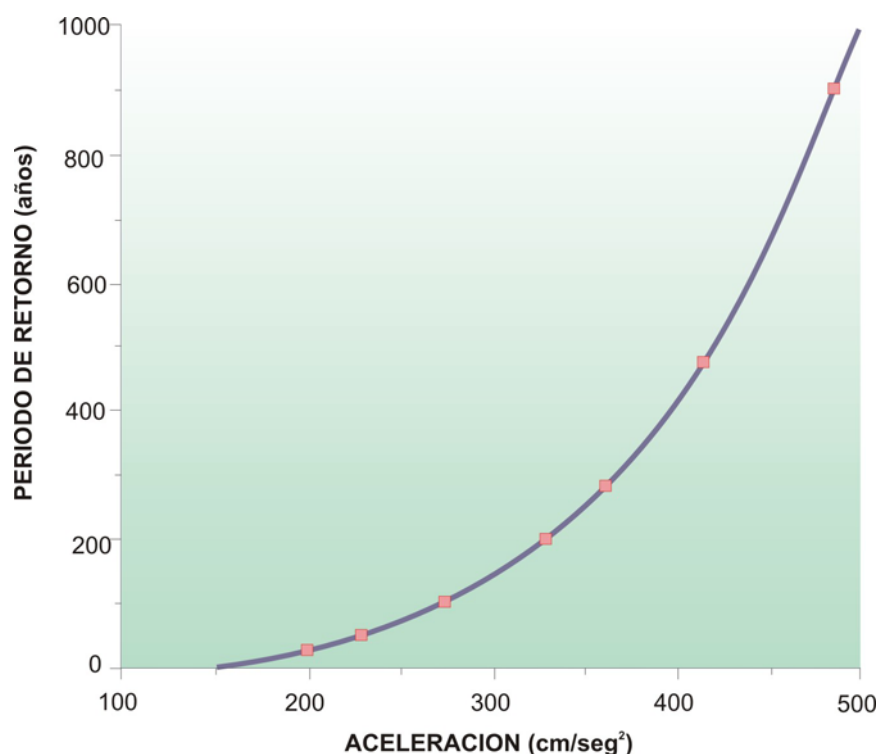
Fig.3.21. Curva de Aceleración Máxima Vs. Periodo de Retorno.

Los resultados obtenidos son de 412 gal para un tiempo de exposición de 50 años (vida útil) o periodo de retorno de 475 años, de acuerdo a lo establecido en el Reglamento Nacional de Construcciones. Los resultados de la superposición de los resultados debido las fuentes de subducción y fuentes continentales se muestran en la Tabla 3.5 y las Figuras 3.21 y 3.22.

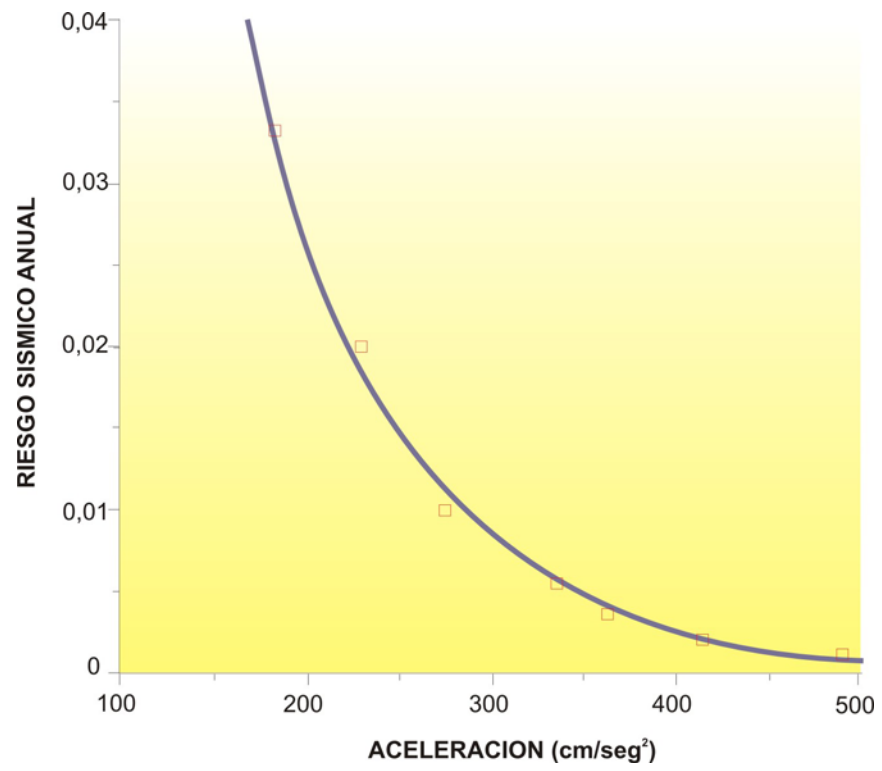
Fig.3.22. Curva de Aceleración Máxima Vs. Riesgo Sísmico Anual.

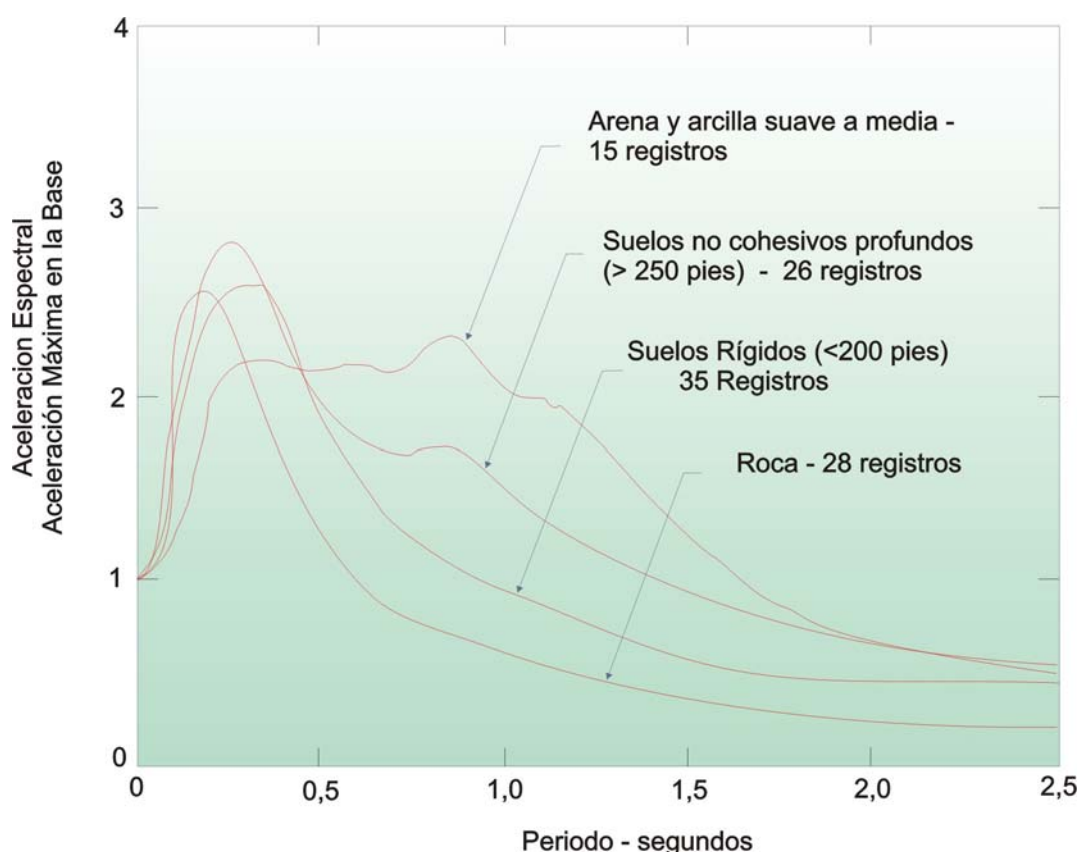
Fig.3.23. Espectros de Aceleración Promedio correspondientes a diferentes condiciones del Subsuelo. Ref. Seed (1987)

Los resultados de un estudio de las formas espectrales para un amortiguamiento de 5%, para las cuatro condiciones de suelo antes mencionadas se muestran en la Fig. 3.23; donde notamos que existen amplias diferencias en las formas, dependiendo de las condiciones del suelo particularmente para periodos mayores de 0,5 segundos, arriba de este valor las amplificaciones espectrales son mucho más altas para depósitos de suelo no cohesivo profundo y para depósitos de arcilla blanda o medio rígido, que para suelos rígidos o roca.

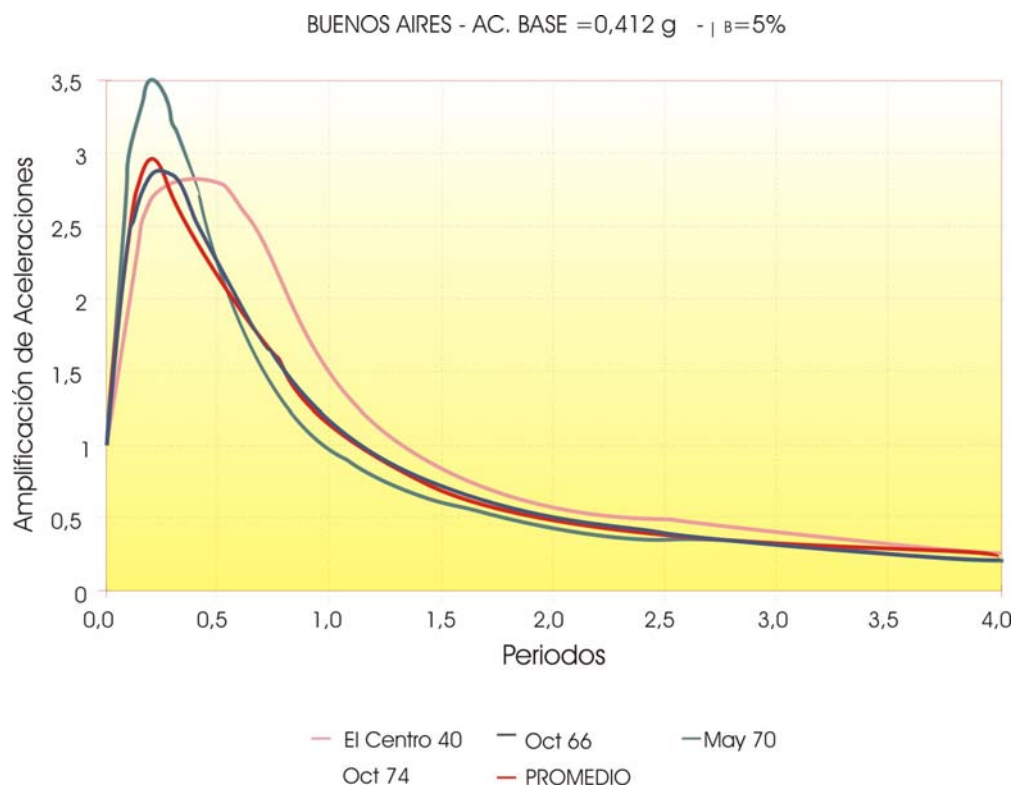
Fig.3.25.Espectro Normalizado de Aceleraciones de la zona de Buenos Aires.

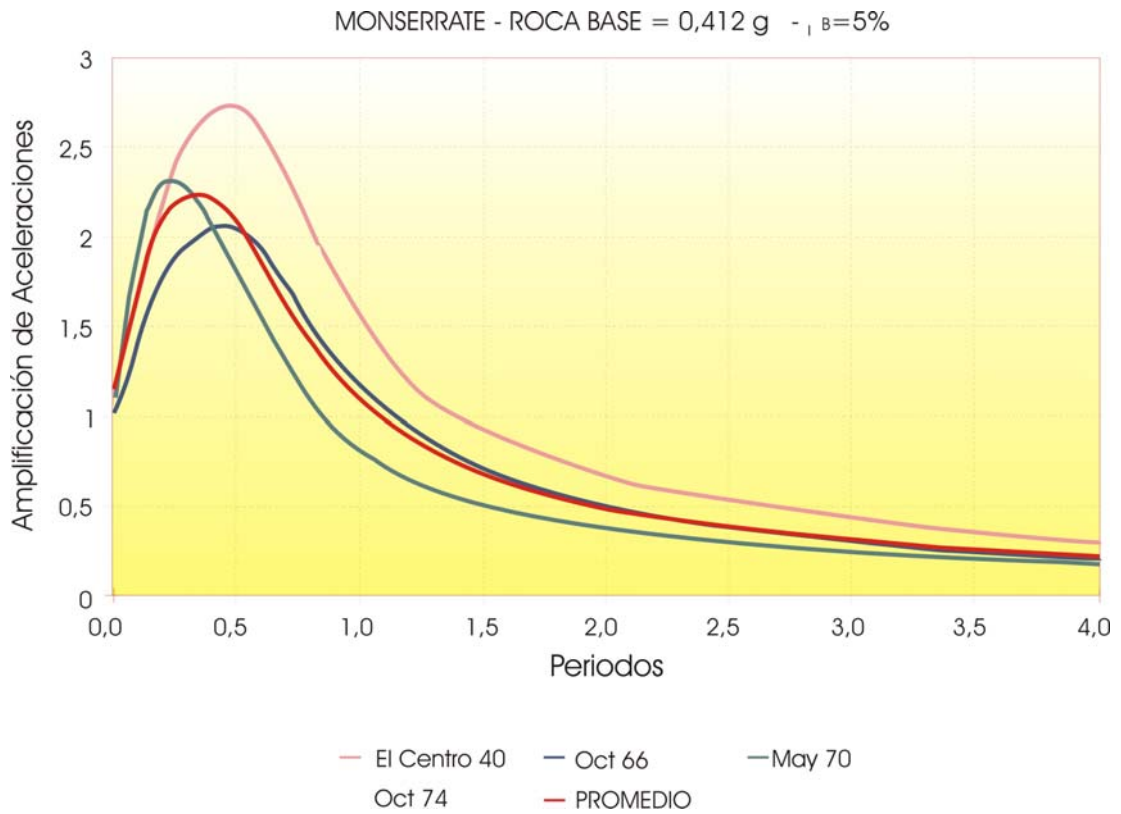
Fig.3.26.Espectro Normalizado de Aceleraciones de la zona de Monserrate.

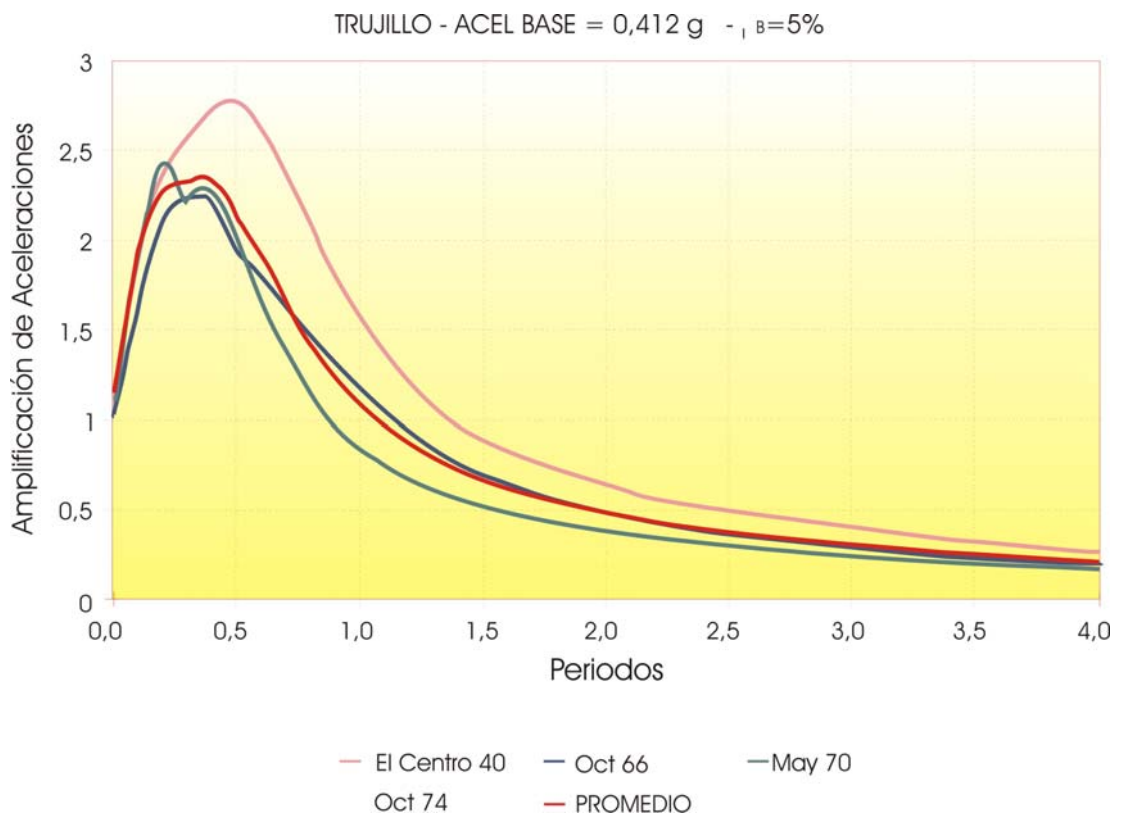
Fig.3.27.Espectro Normalizado de Aceleraciones de la zona de Trujillo Histórico.

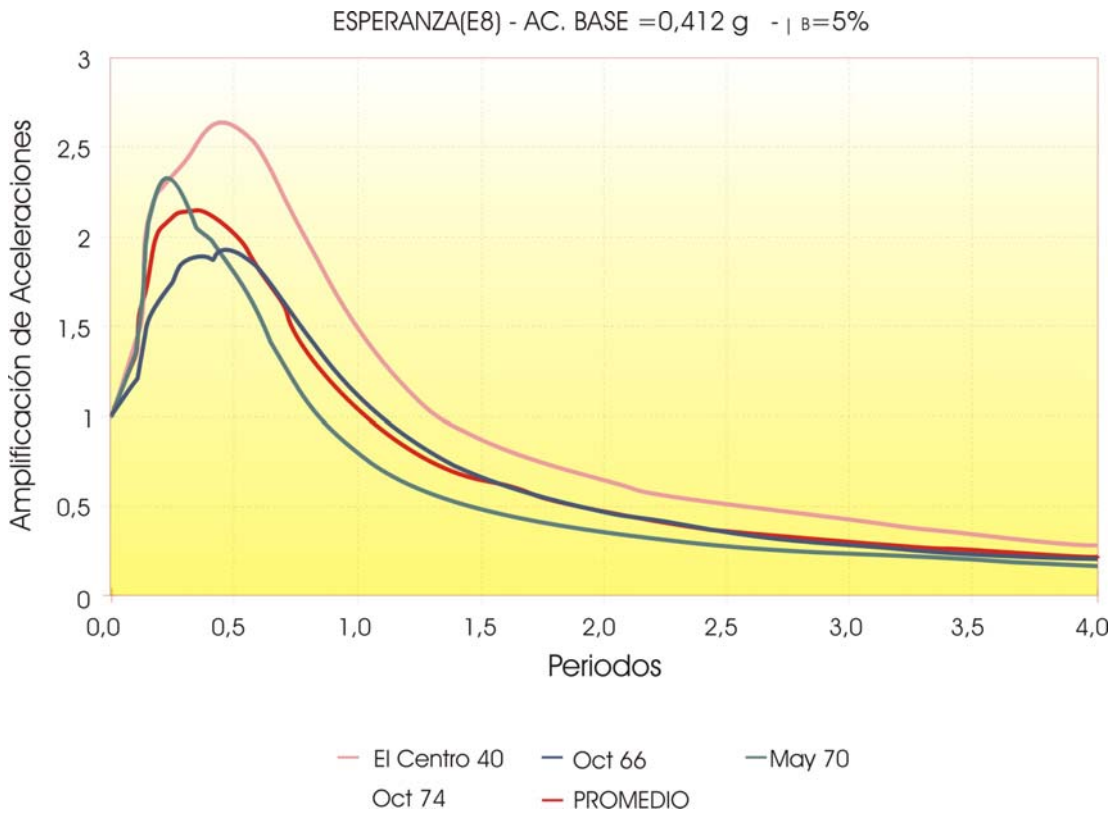
Fig.3.29.Espectro Normalizado de Aceleraciones de la zona de La Esperanza.

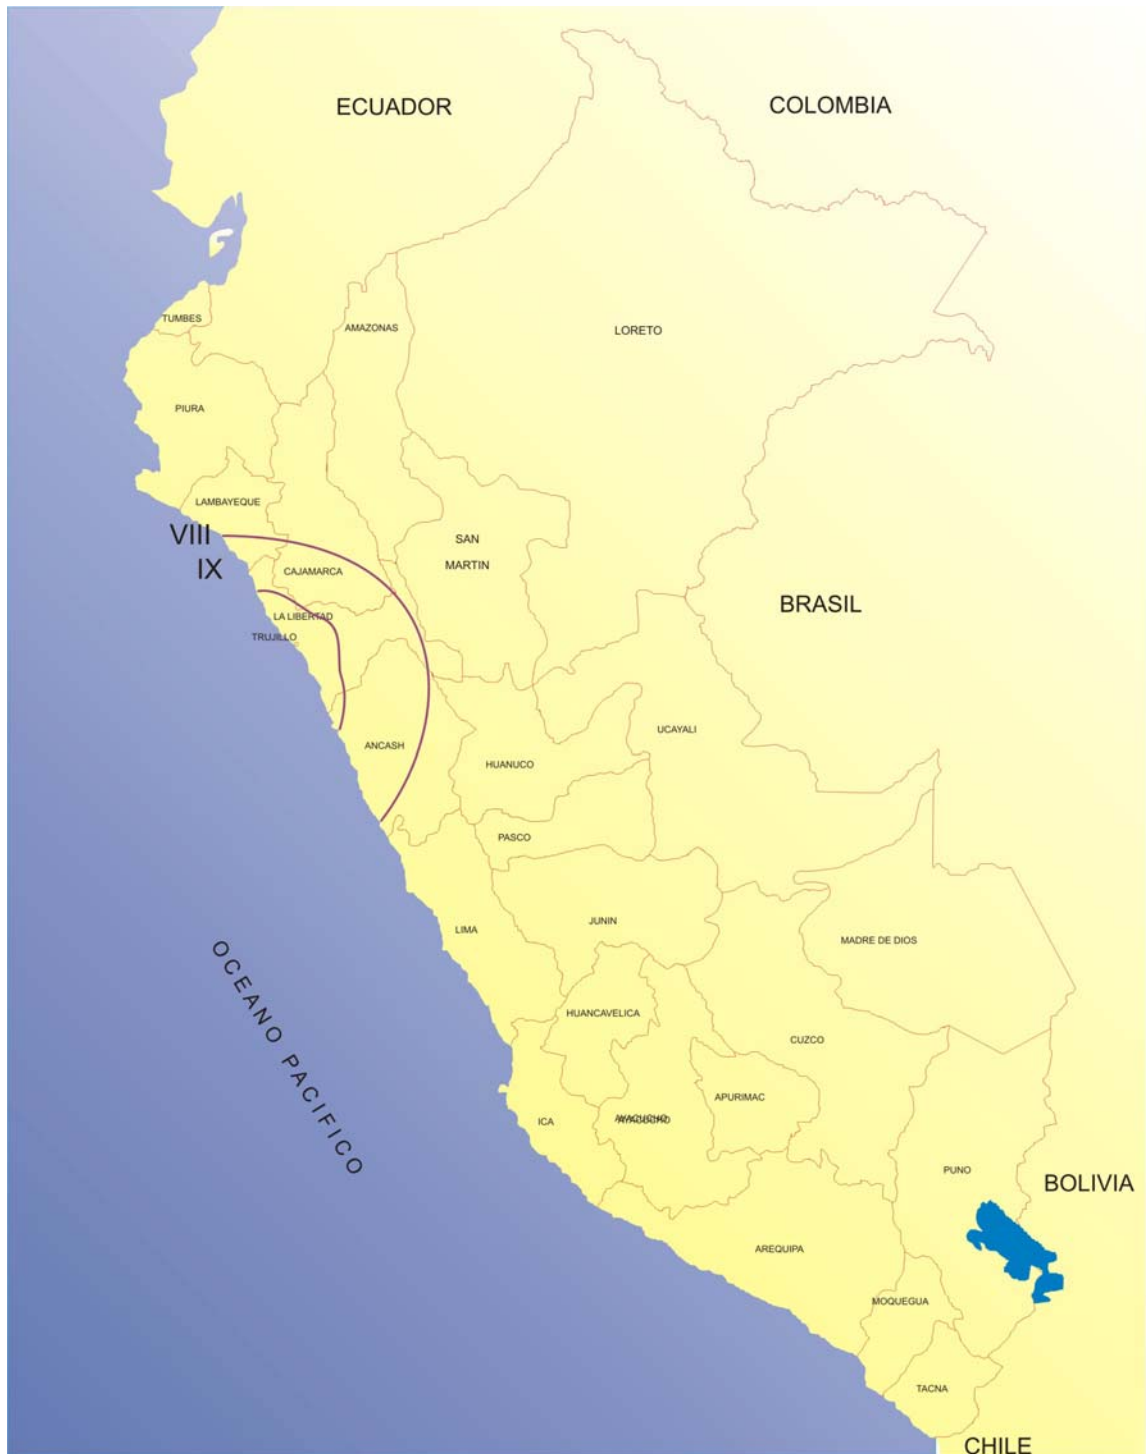
Fig.3.30. Mapa de Isosistas del terremoto del Norte de 19 de Febrero de 1619

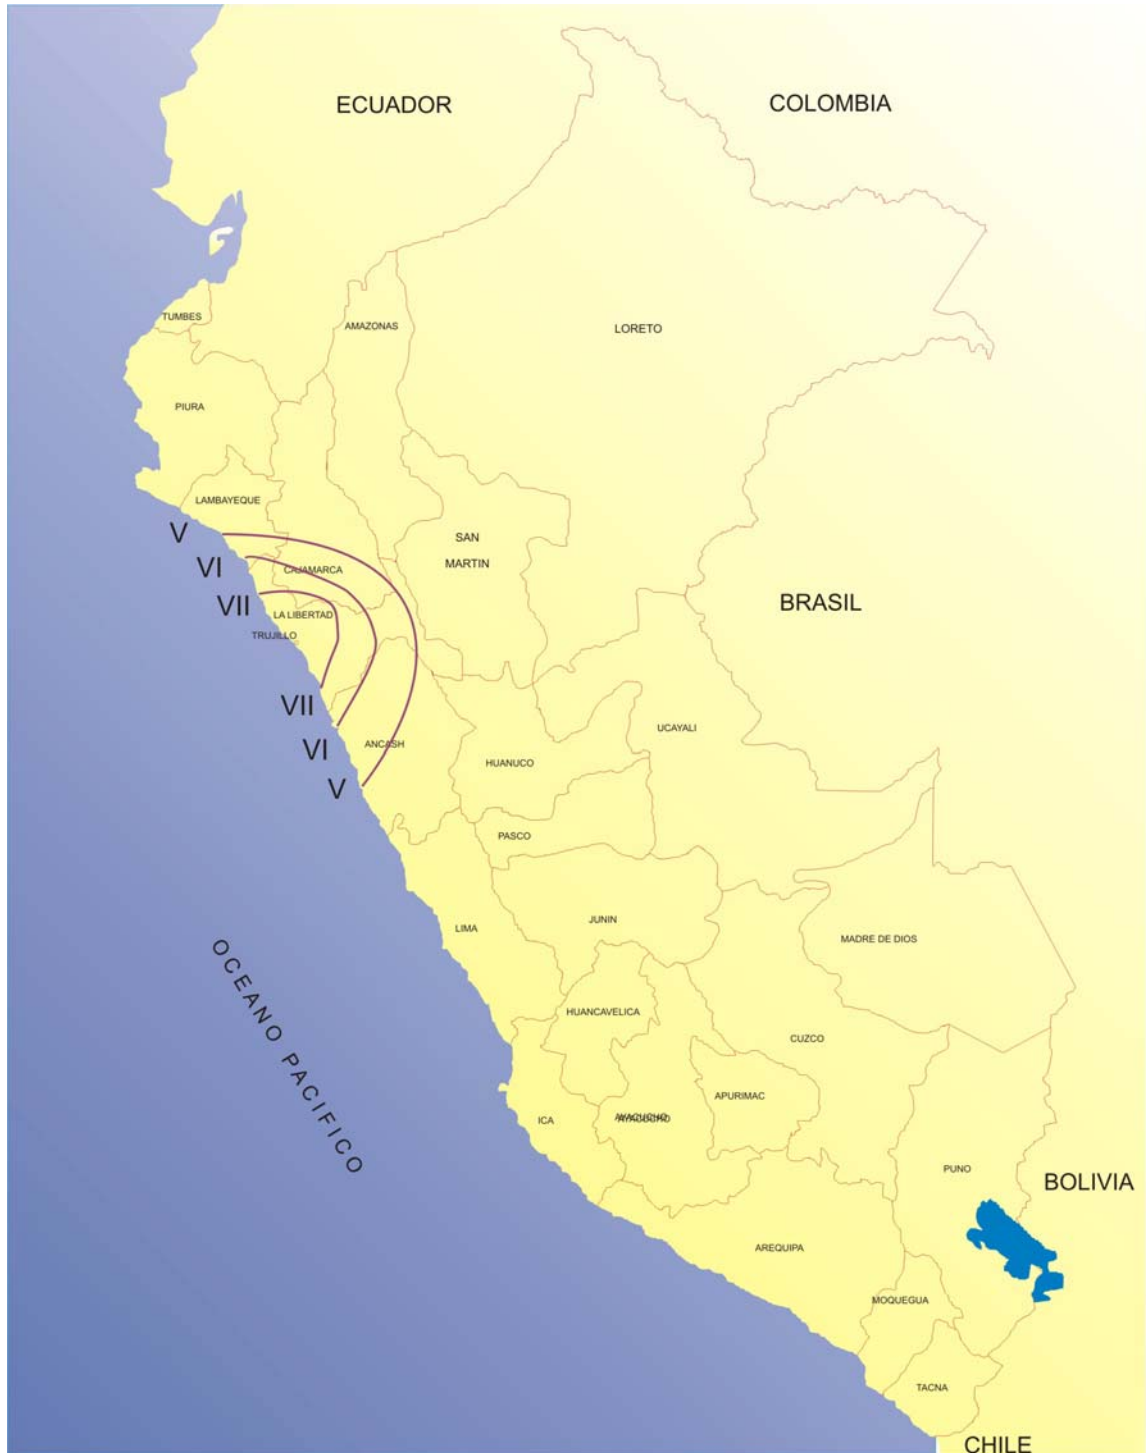
Fig.3.31. Mapa de Isosistas del sismo de la Libertad del 2 de setiembre de 1759

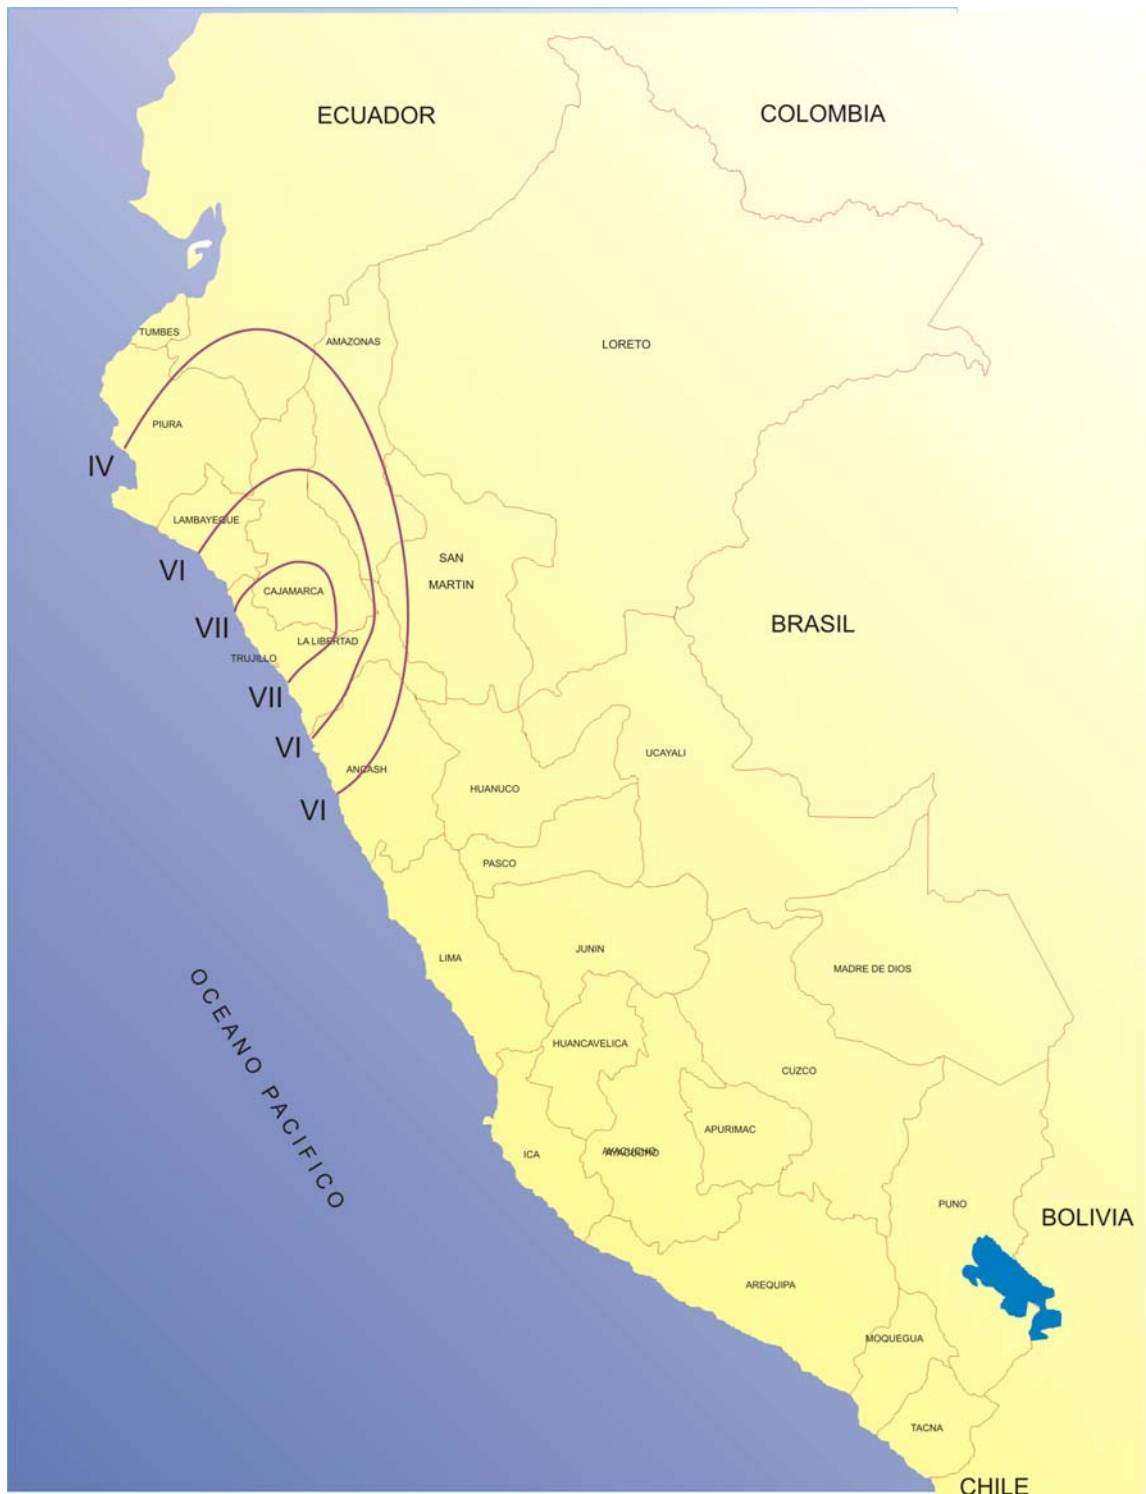
Fig.4.32. Mapa de Isosistas del Sismo de Trujillo del 28 de Setiembre de 1906

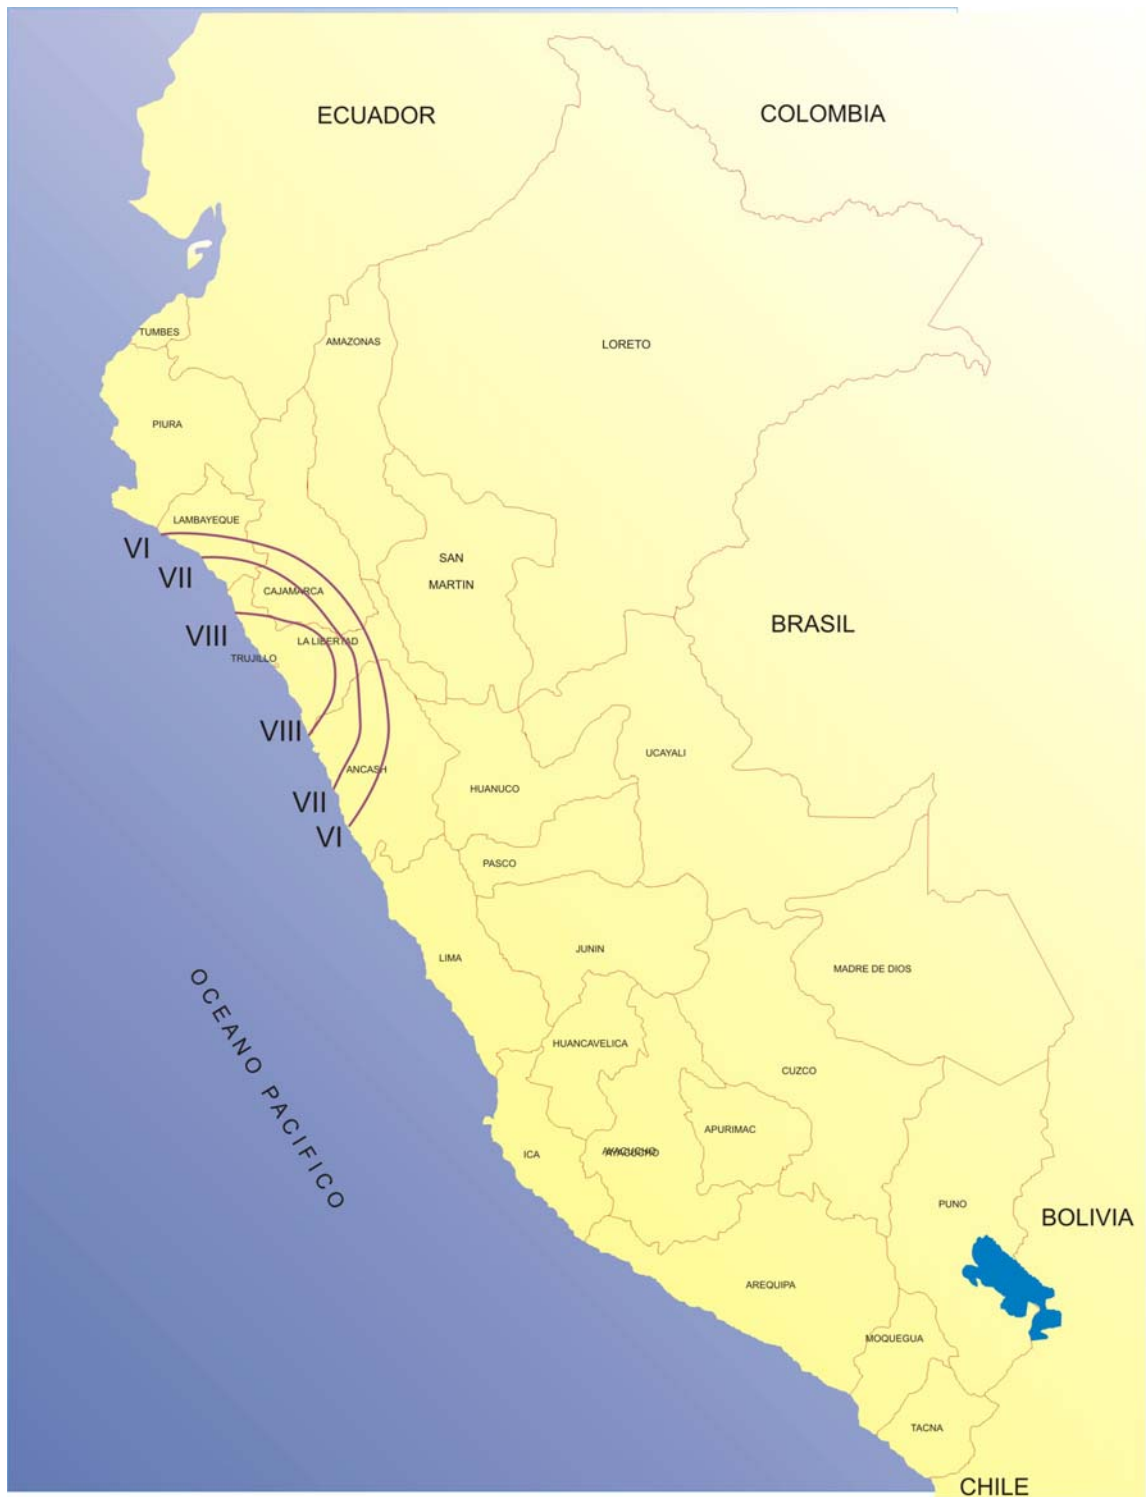
Fig.3.33. Mapa de Isosistas del Sismo del 20 de Mayo de 1917

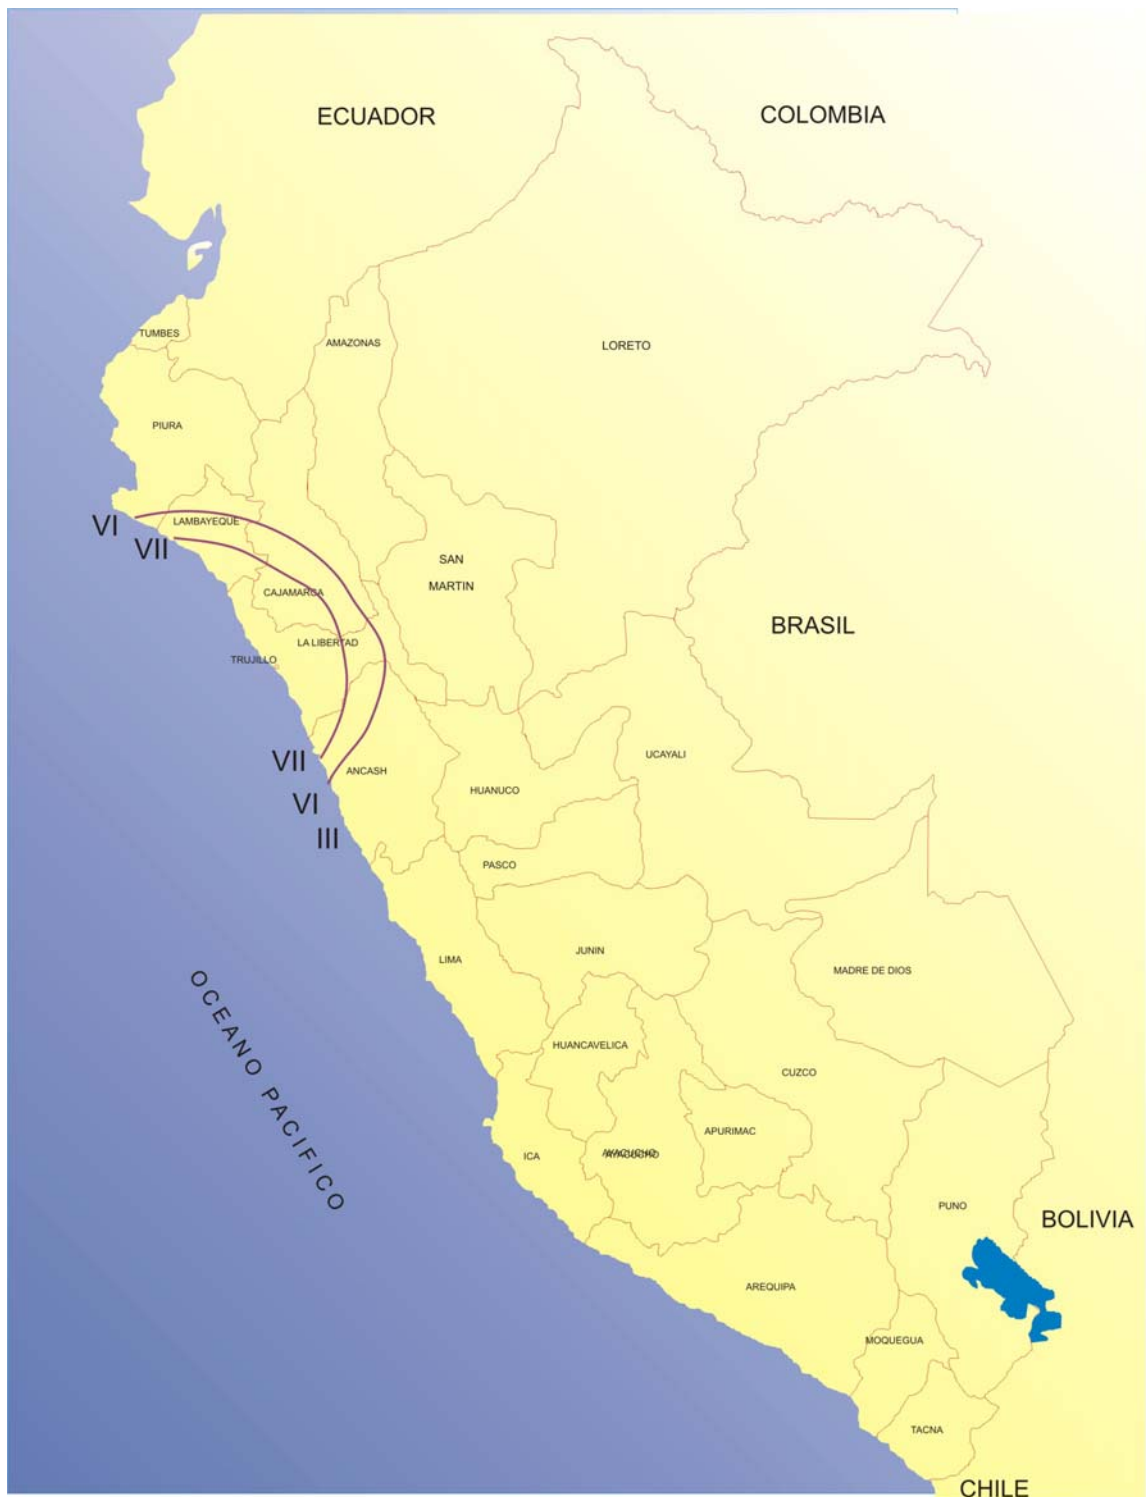
Fig.3.34. Mapa de Isosistas del Sismo del 21 de Junio de 1937

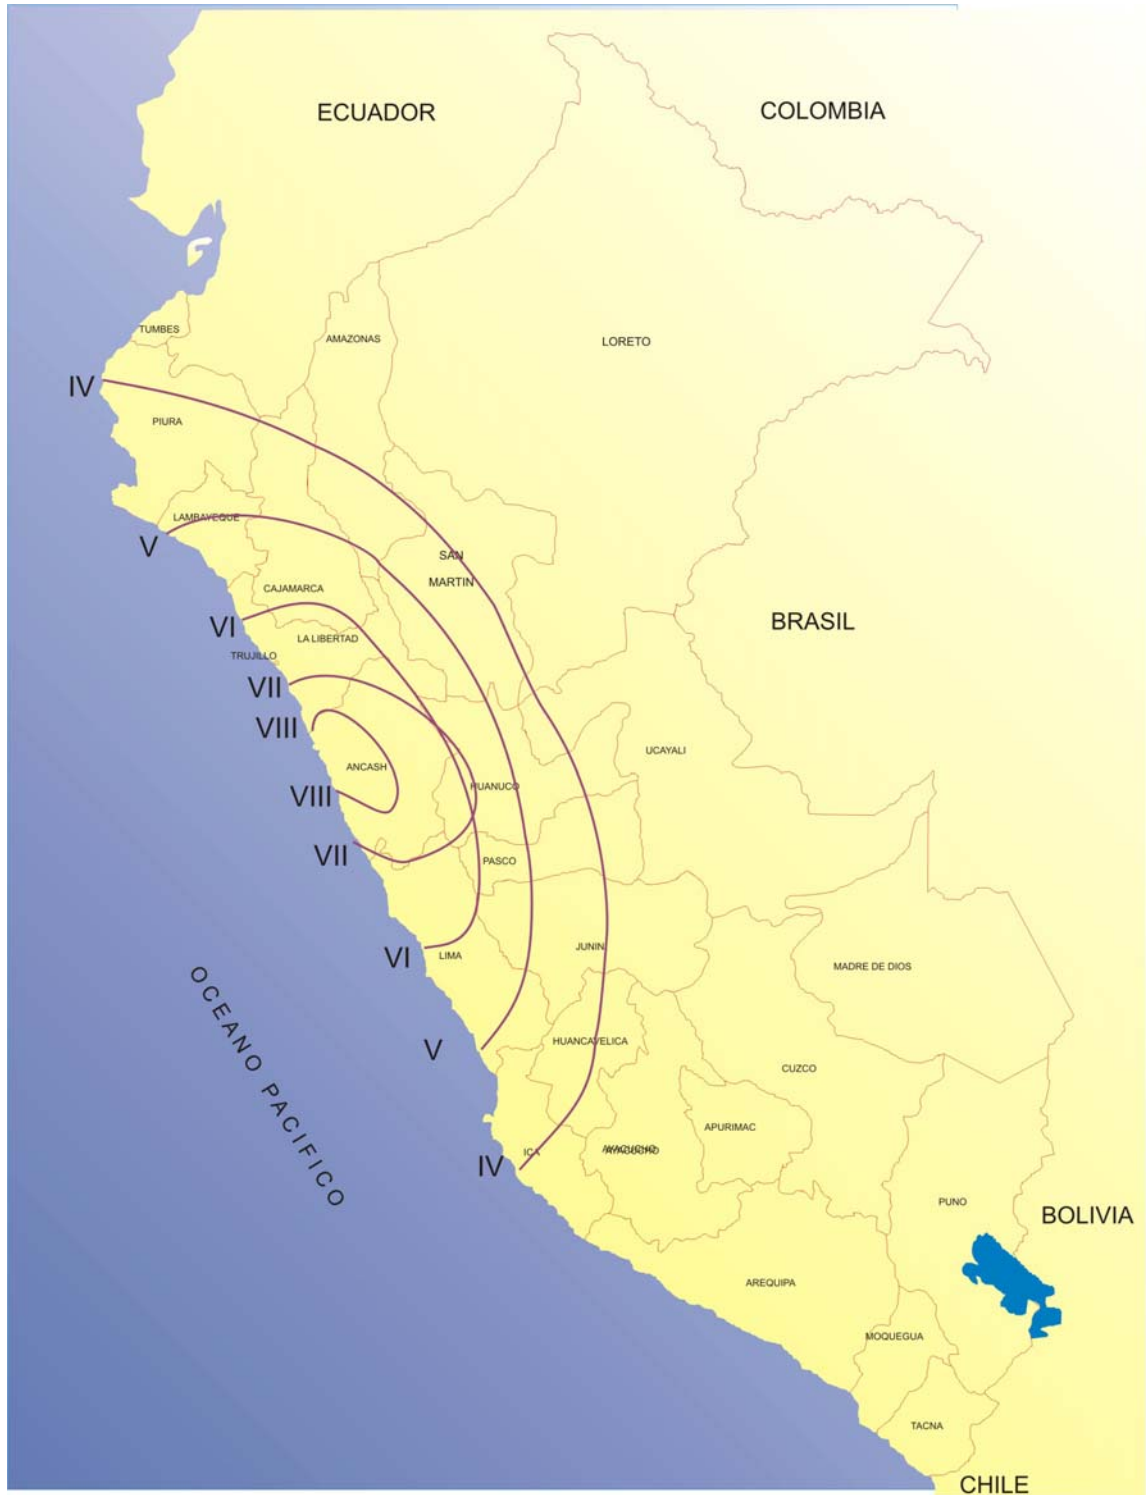
Fig.3.36. Mapa de Isosistas del Sismo del 31 de Mayo de 1970

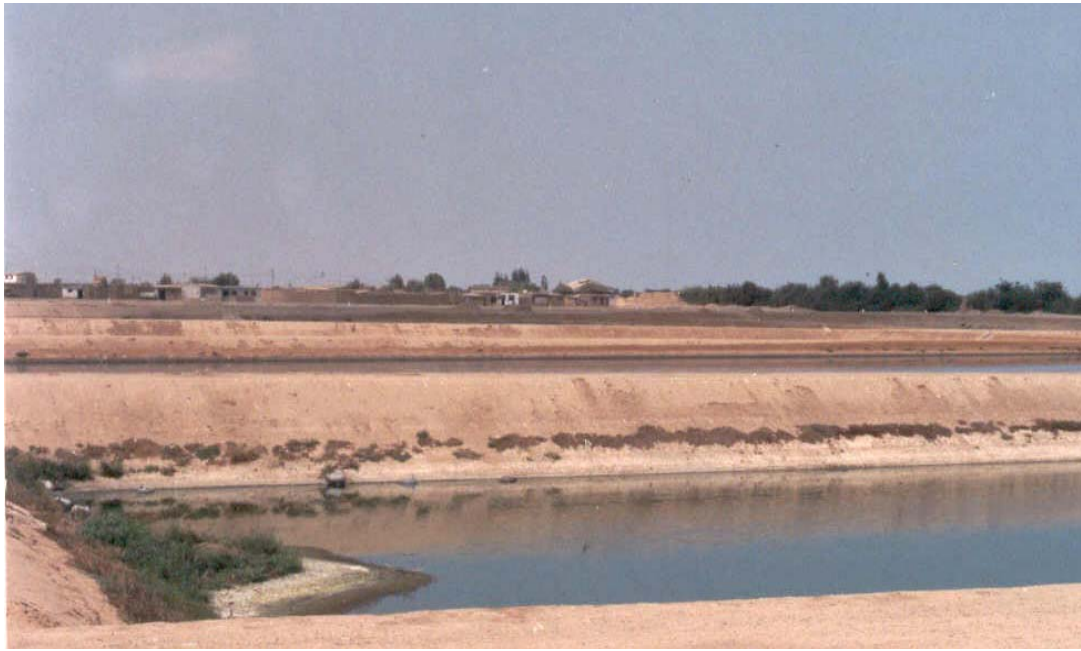
Figura 4.19. Lagunas de sedimentación del sector Valdivia Alta del distrito La Esperanza con taludes deteriorados; a escasos metros de éstas se encuentran viviendas y cultivos.

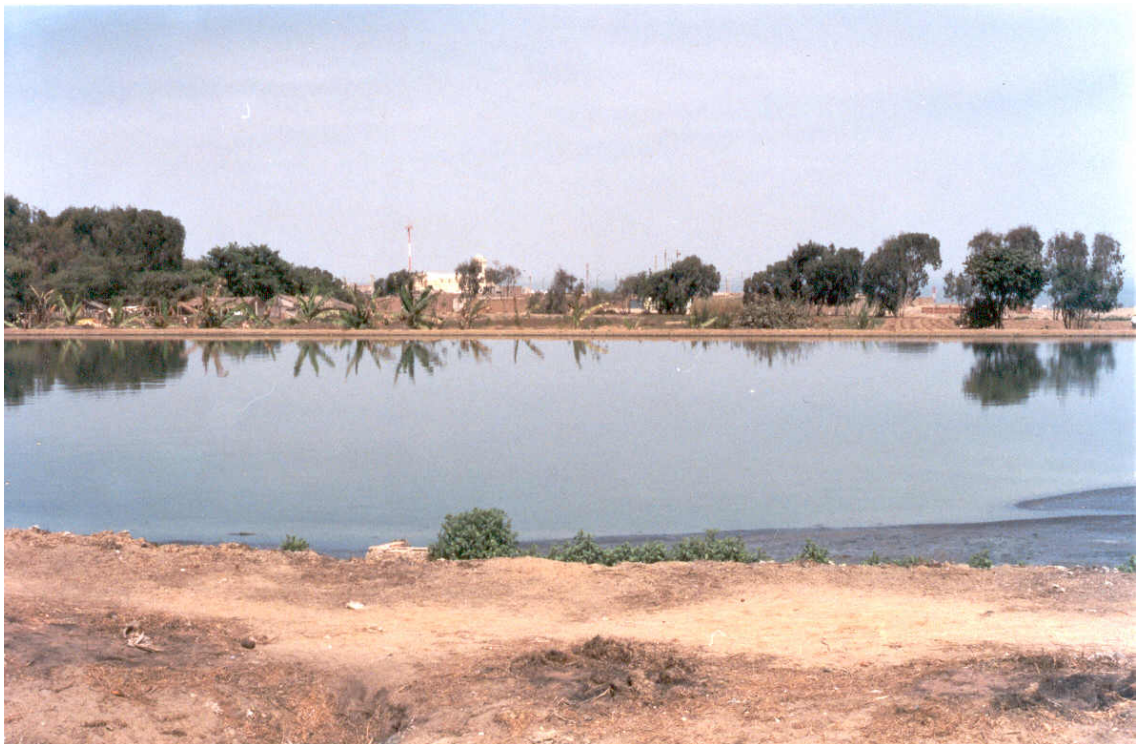
Figura 4.20. Lagunas de sedimentación del sector El Tablazo del distrito Huanchaco, con taludes sin revestimiento y gran deterioro; cerca a éstas se encuentran cultivos y viviendas, como las del poblado Nuevo Paraíso (al fondo).
