## CONVENIO UNSA - INDECI

Proyecto PER 98/018 PNUD - INDECI

# ESTUDIO GEODINÁMICO Y EVALUACIÓN DE PELIGROS DE LAS LOCALIDADES DE CALLALLI Y SIBAYO

Arequipa, enero del 2002

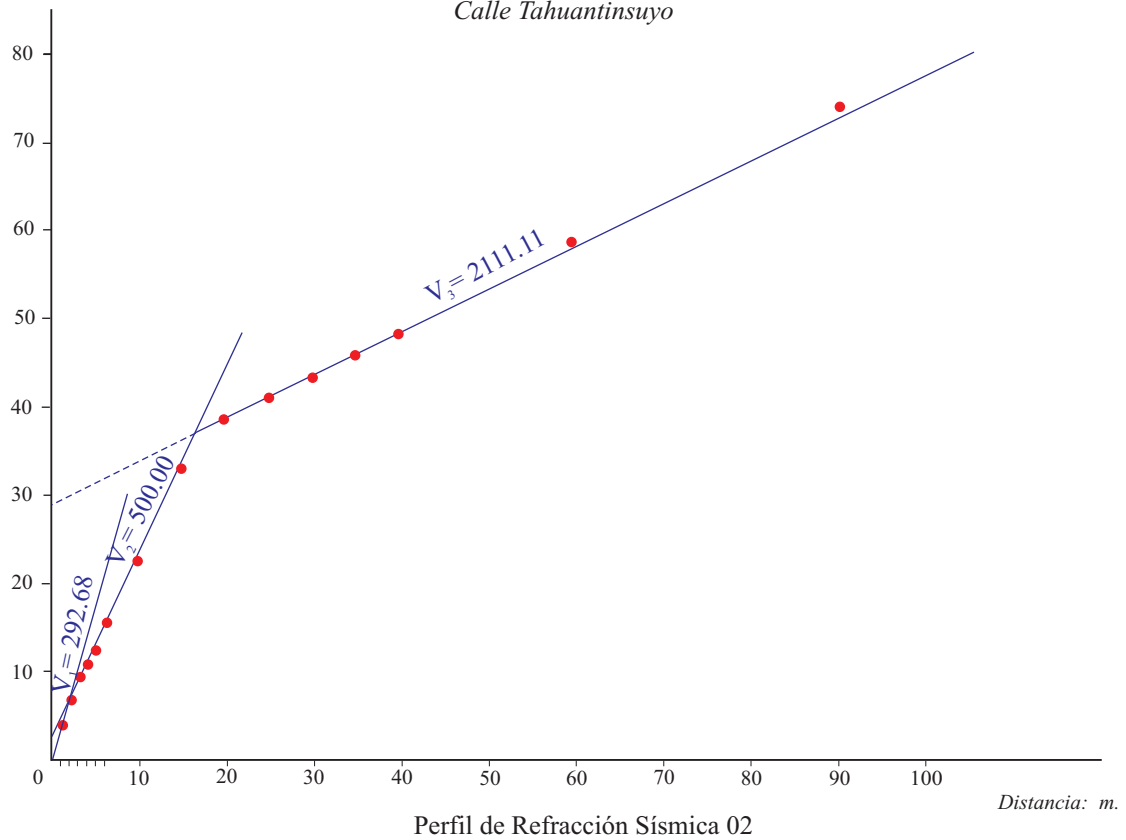
CALLALLI - 2  
Calle Tahuantinsuyo

Tiempo:  
mseg.

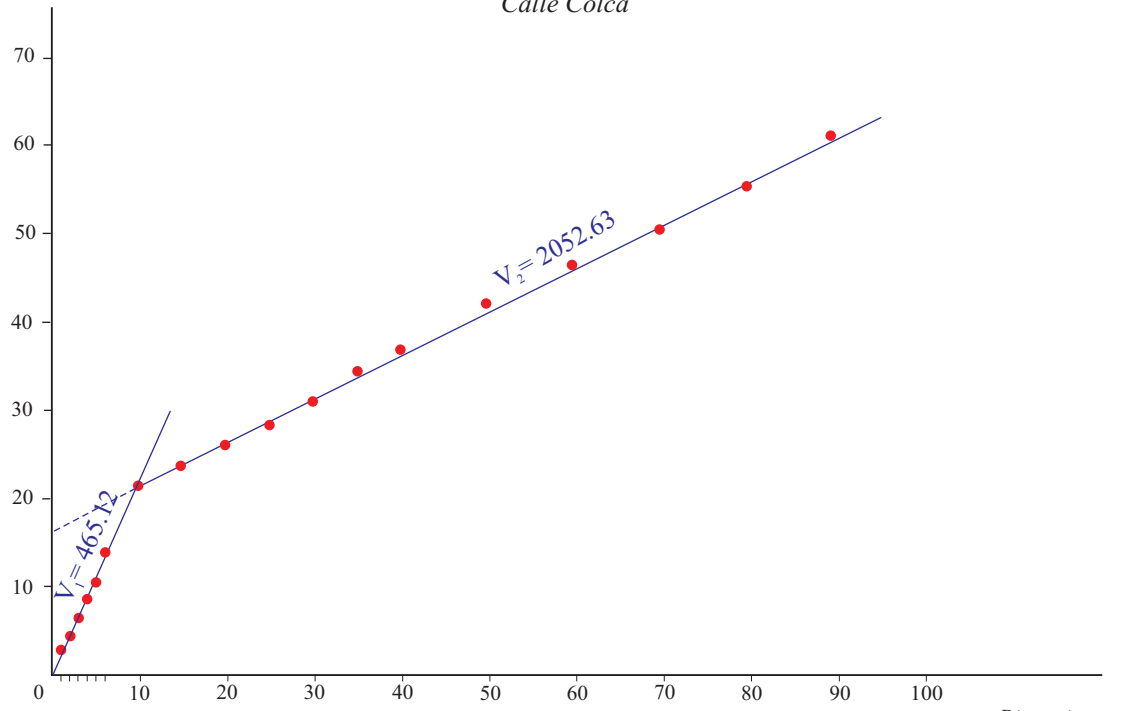
CALLALLI - 3  
Calle Colca

Perfil de Refracción Sísmica 03
