**INFORME TÉCNICO N° 064 - 2017-ANA-DCPRH-ERH-SUP/SEF**

**ASUNTO :** Evaluación Preliminar de Estimación de Riesgos en la laguna La Niña

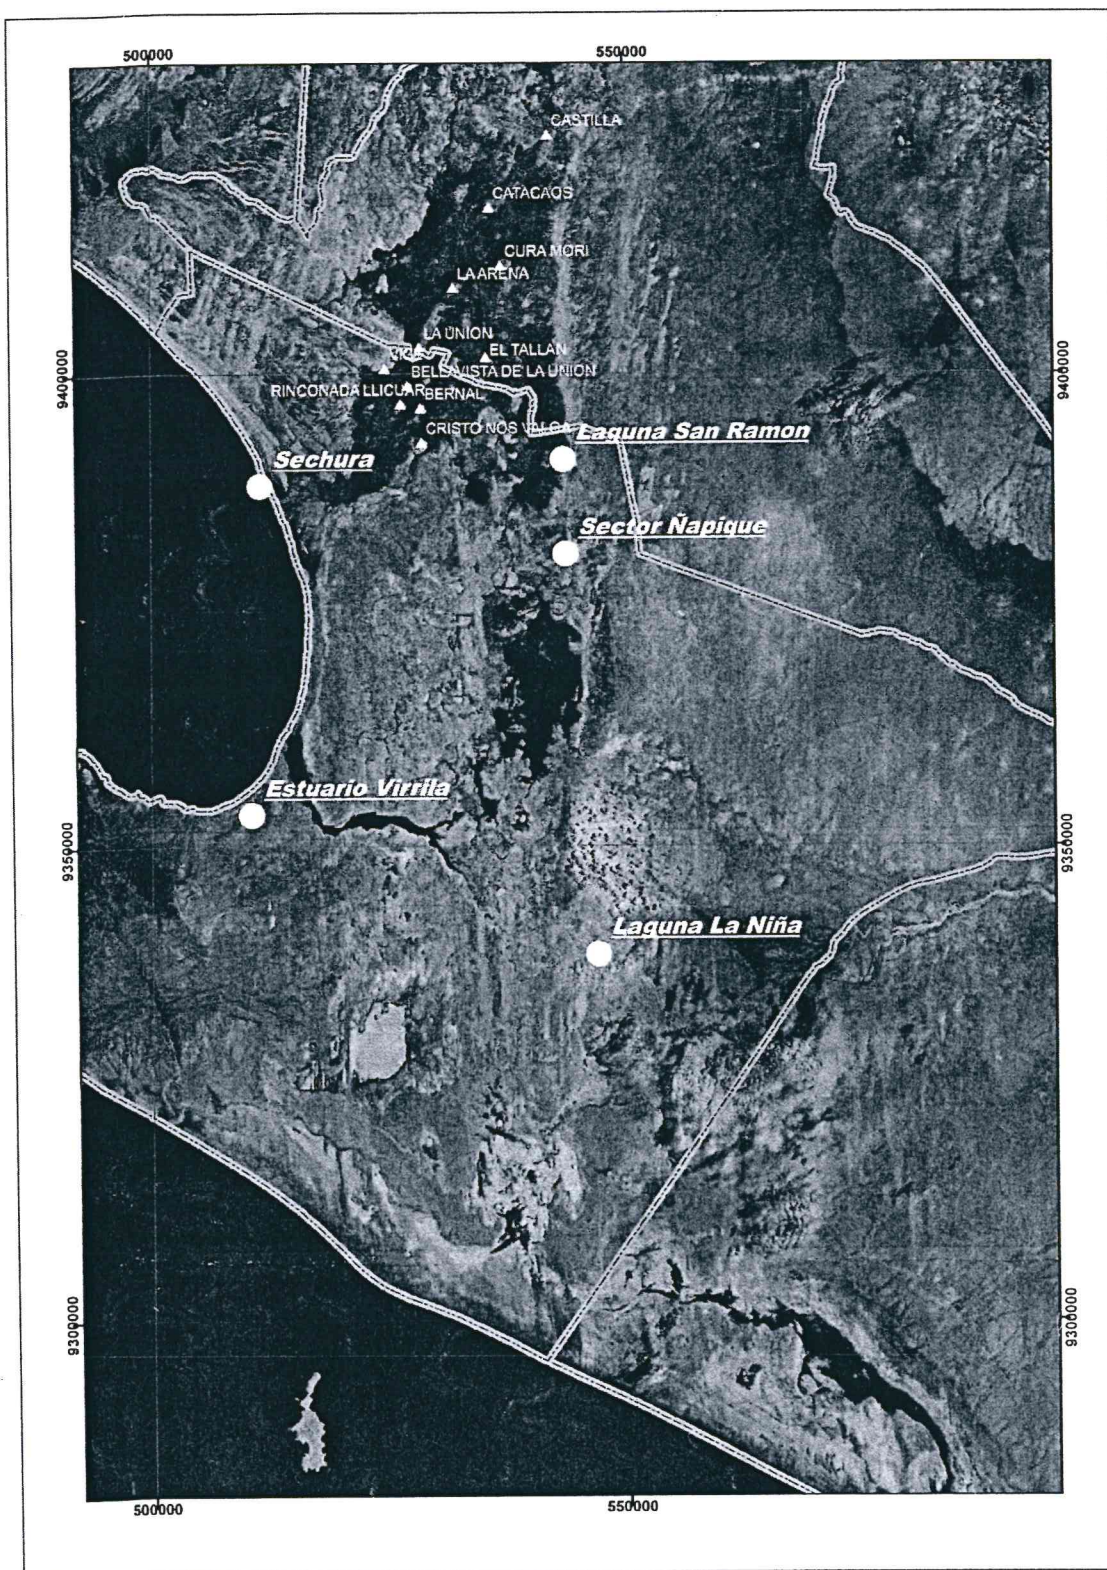
Figura N° 01 Ubicación de los cuerpos de agua

Los cuerpos de agua del Cuadro N° 01, se encuentran ubicados en la región Piura, provincia de Sechura, distrito de Sechura, y en eventos extremos de lluvias intensas se pueden extender a otros distritos como Bernal y Cristo nos Valga e incluso se extiende a la provincia de Lambayeque, en la región del mismo nombre. En la Figura N° 01 se observa el mapa de ubicación de los cuerpos de agua con las coordenadas del Cuadro N° 01

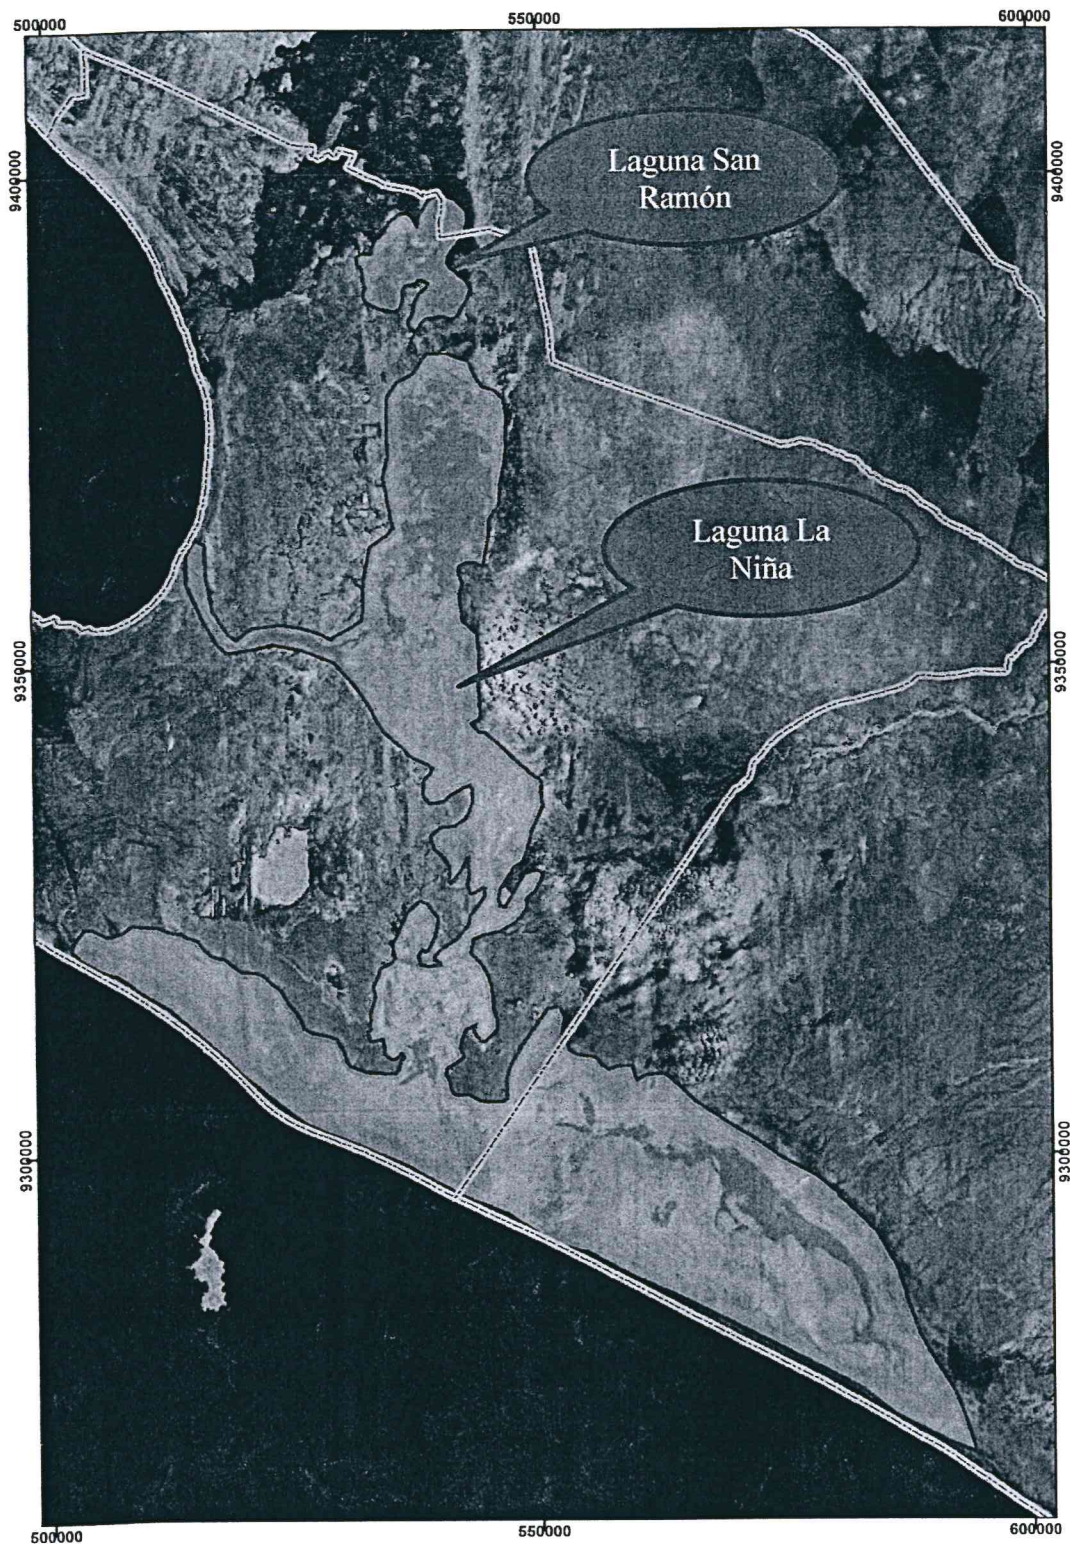
Figura N° 06 Áreas de inundación de las lagunas San Ramón y La Niña

2. La Laguna San Ramón habría inundado un área aproximada de 8 571 ha. y la laguna La Niña, abarcando las provincias de Sechura y Bernal en la región Piura y Lambayeque en la región del mismo nombre, con una área de 19 084 ha. Como se observa en la Figura N° 06.

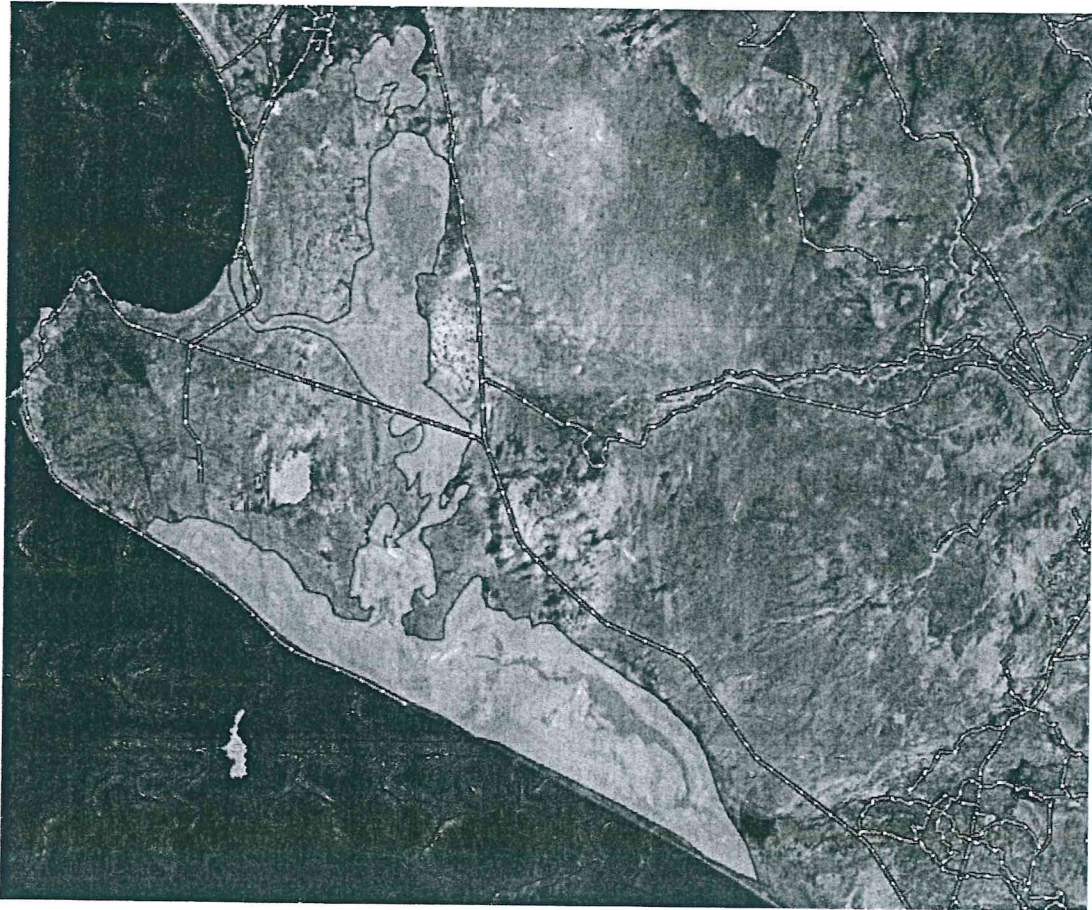
Figura N° 08 Vías de transporte afectadas por la inundación

4. También se ha notado una afectación a las vías de tránsito, en el distrito de Sechura, que dan acceso a las playas; las áreas inundadas, se encontraban muy cercanas a la carretera Panamericana, tal como se observa en la Figura N° 08.

3. La laguna La Niña inundado, a la vías de transportes en la provincia de Sechura, esta laguna no tendría efectos sobre la población y actividad agrícola, por encontrarse en una zona desértica, en el cuál no existen poblaciones asentadas.
