**INFORME TECNICO N° 055-2017-ANA/AAA-MARAÑON/ALA UTSCHC-ERHSS**

**ASUNTO :** Identificación de puntos críticos en la localidad de Nuevo Horizonte – Distrito de San Pablo de Valera

**FECHA :** Bagua Grande, 23 de Mayo del 2017

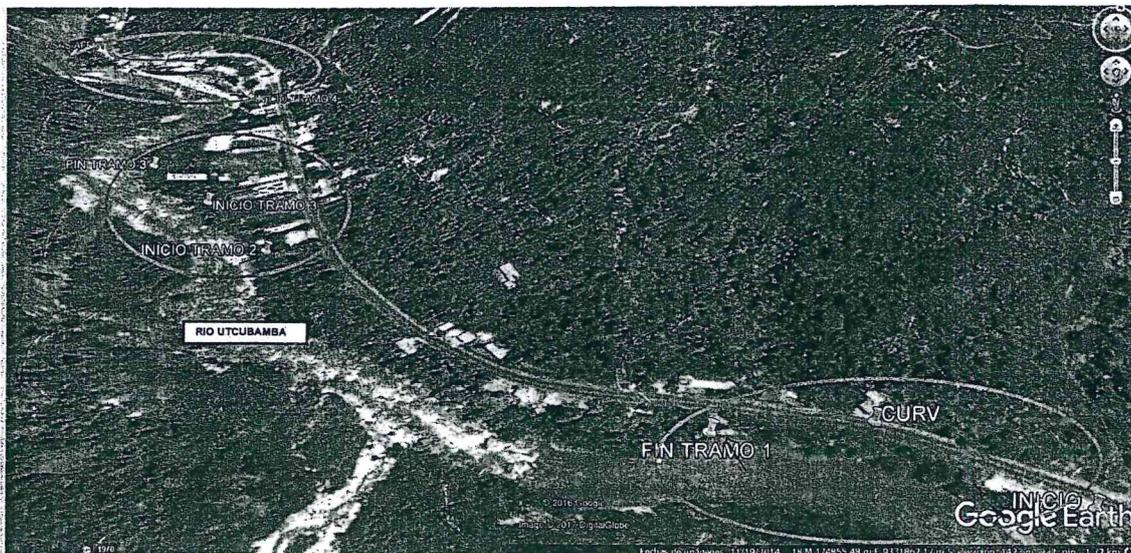
- **Tramo IV:** Ubicado a la altura del km 12+116 de la carretera Pedro Ruíz – Chachapoyas. En esta zona el río presenta una curvatura definida por los puntos identificados en coordenadas UTM WGS 84 – Zona 18S: 174 458 E – 9 332 176, 174 441 E – 9 332 216 N, 174 418 E – 9 332 232 N y 174 394 E – 9 332 250 N, donde se ubican 08 viviendas y que por acción erosiva de las aguas que golpean en este punto se está erosionando el talud de la margen derecha del río Utcubamba, poniendo en riesgo a las viviendas y a sus habitantes.

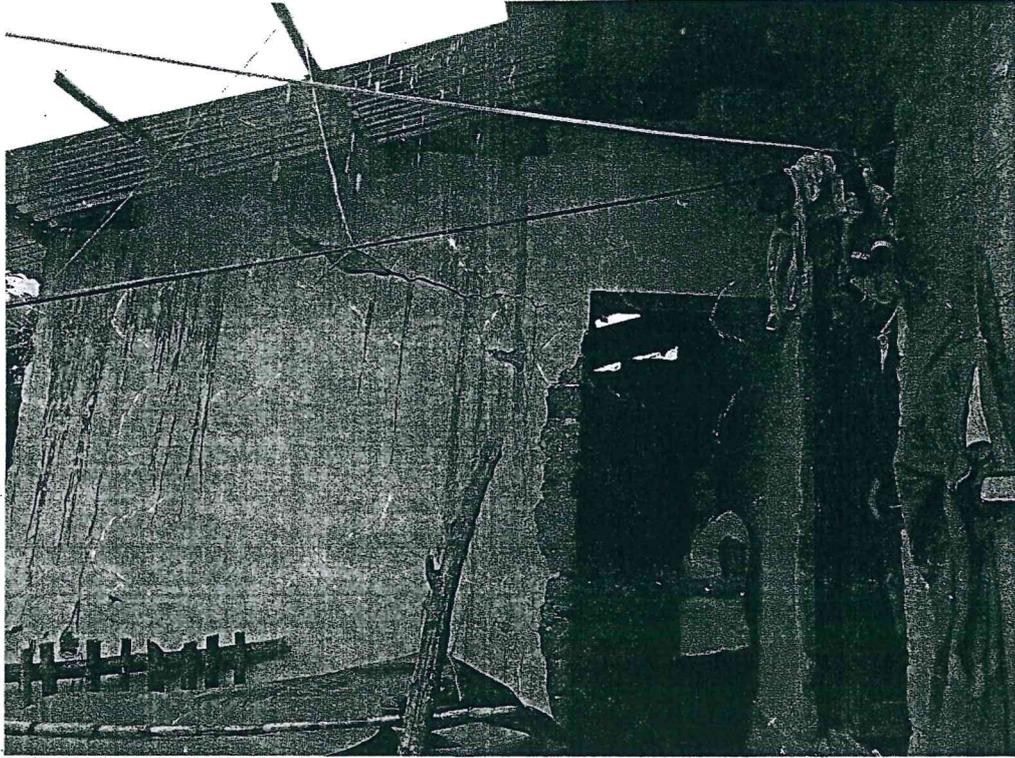
SE OBSERVA LAS PAREDES RESQUEBRAJADAS PRODUCTO DEL ASENTAMIENTO DEL SUELO

- 4.3 Para evitar que se continúe erosionando el talud de la margen derecha del río Utcubamba en el sector Nuevo Horizonte y permita el colapso de las viviendas colindantes, es conveniente que se realicen trabajos de descolmatación del cauce del río y trabajos de defensa ribereña como: enrocados y construcción de gaviones.

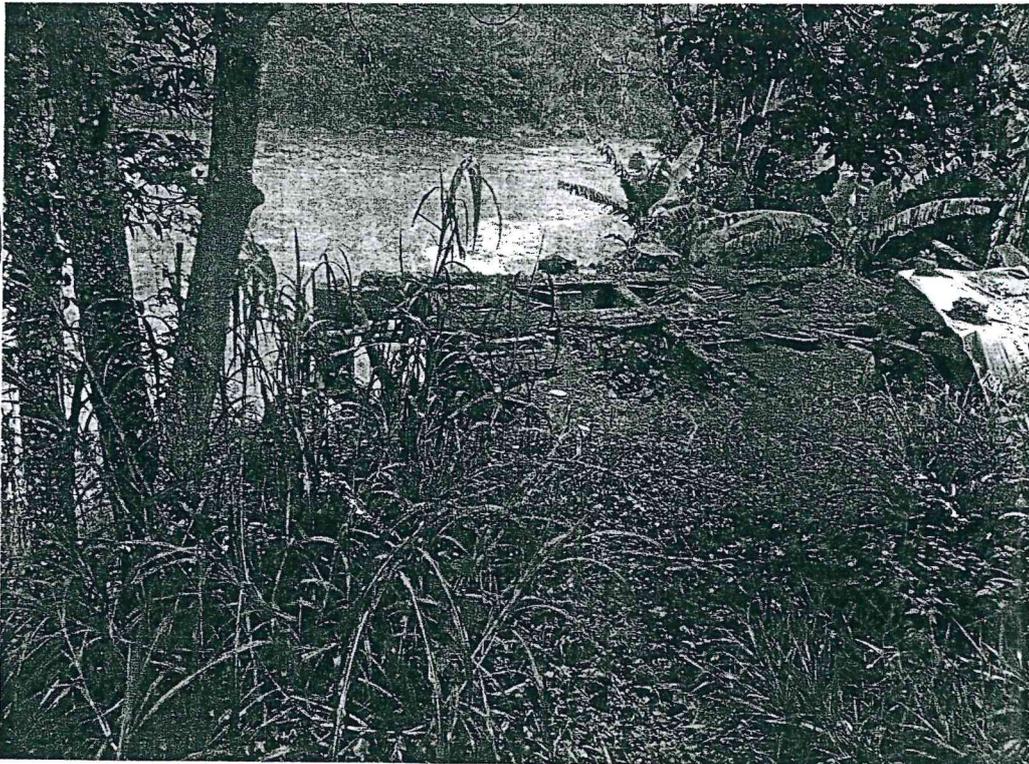
VIVIENDA COLAPSADA POR EL AUMENTO DEL NIVEL DE LAS AGUAS

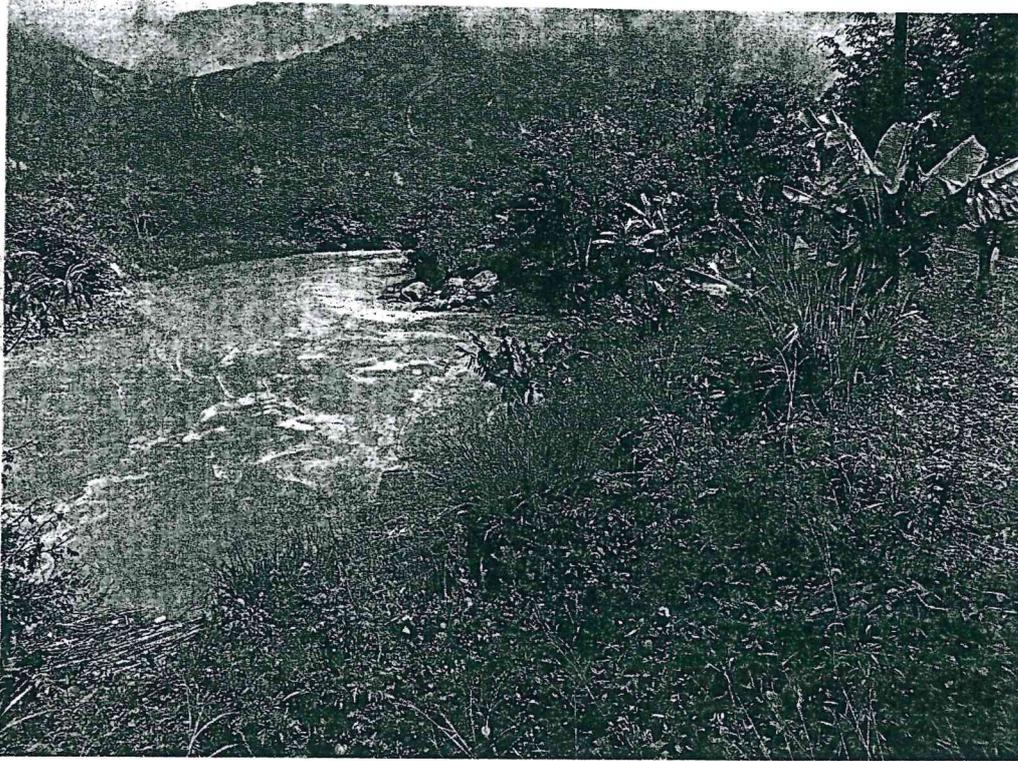
OBSERVESE EL TALUD DE LA MARGEN DERECHA DEL RIO UTCUBAMBA EROSIONADA

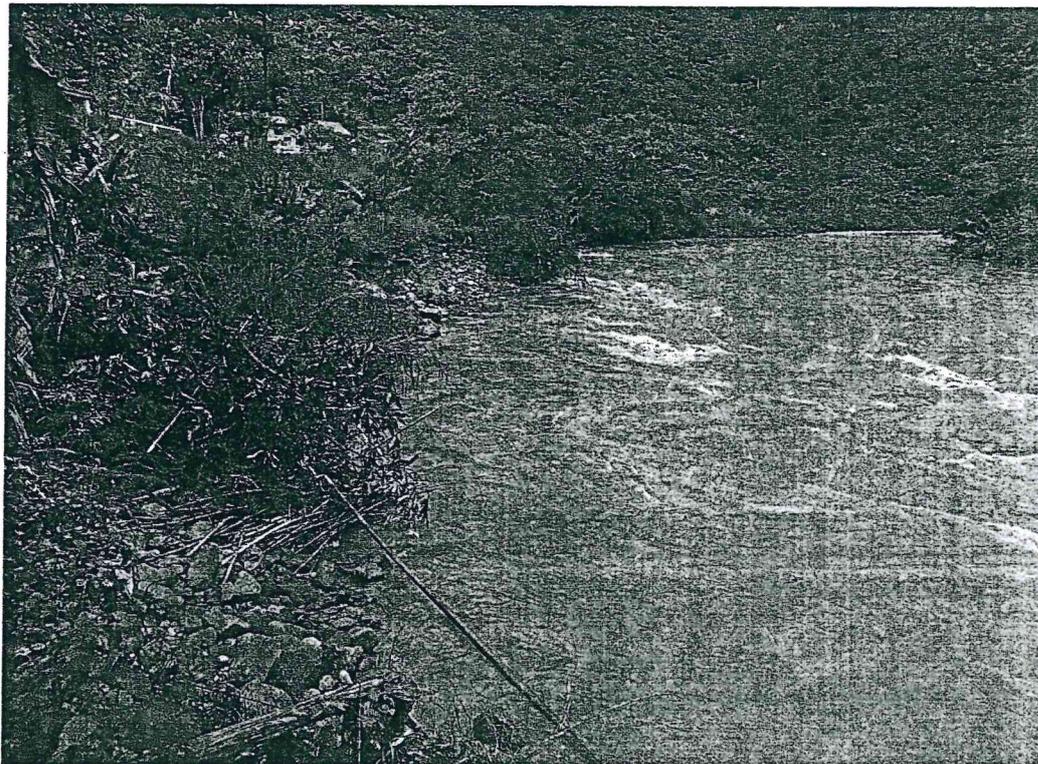
OBSERVESE OTRA VISTA DEL TALUD DE LA MARGEN DERECHA DEL RIO UTCUBAMBA EROSIONADA Y LAS VIVIENDAS EXPUESTAS A LA ACCION EROSIVA DE LAS AGUAS

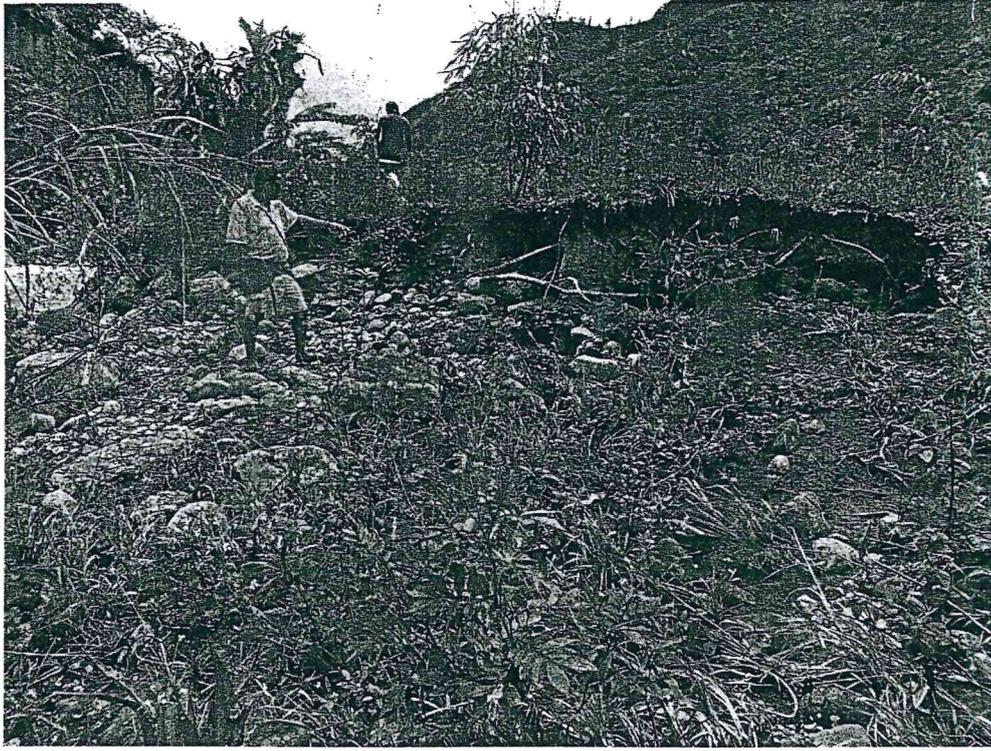
**OBSERVESE EL TALUD TOTALMENTE EROSIONADA CUANDO SE INCREMENTA EL NIVEL DE LAS AGUAS POR ACCION DE LAS LLUVIAS QUE SE REGISTRAN EN LAS PARTES ALTAS DE LA CUENCA**

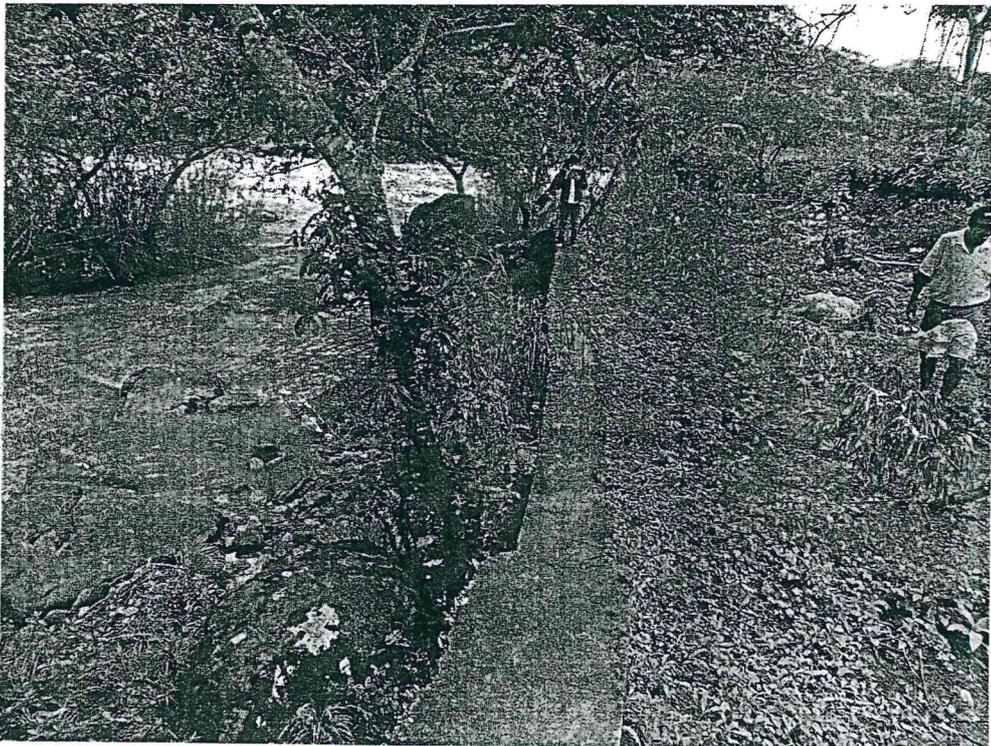
- **Tramo III:** Ubicado entre los puntos identificados en coordenadas UTM WGS 84 – Zona 18S: 174 472 E – 9 331 943 N al 174 545 E – 9 331 951 N, donde se ubica la Institución Educativa N° 18314. En esta zona se observa la construcción de un muro de concreto como medida de protección pero esta no es suficiente porque en las épocas de lluvias, el nivel de las aguas supera la altura del muro.

**OBSERVESE LA CONSTRUCCION DEL MURO DE CONCRETO PERO CUANDO SE INCREMENTAN LAS AGUAS SE DESBORDAN EROSIONANDO LOS PREDIOS AGRICOLAS COLINDANTES**

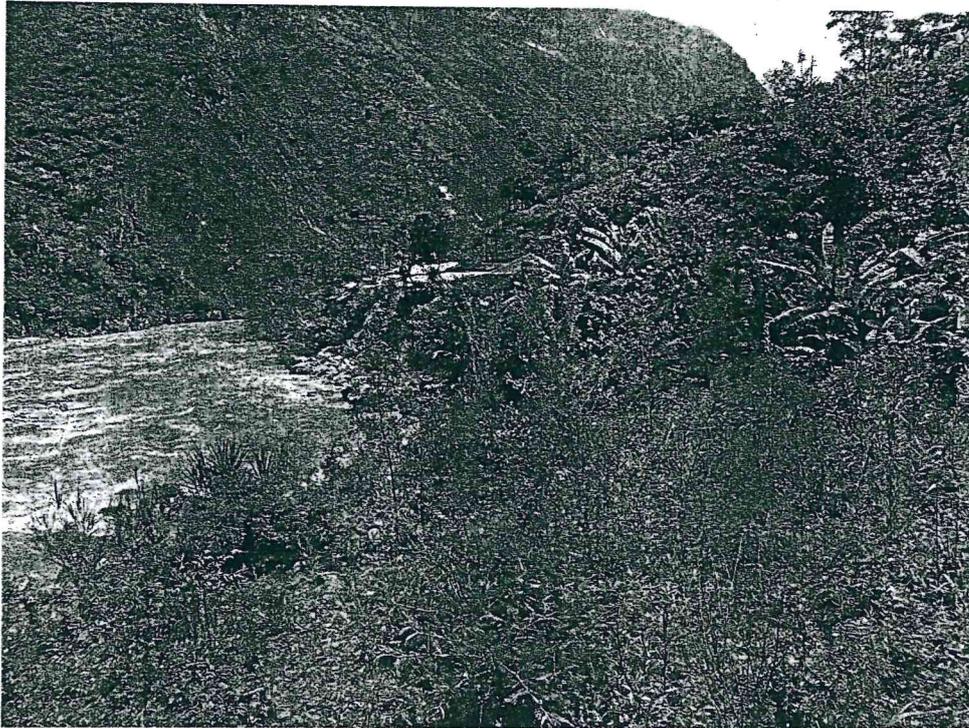
OBSERVESE LAS VIVIENDAS PROXIMAS AL CAUCE QUE SON AFECTADAS ANTE EL INCREMENTO DE LAS AGUAS

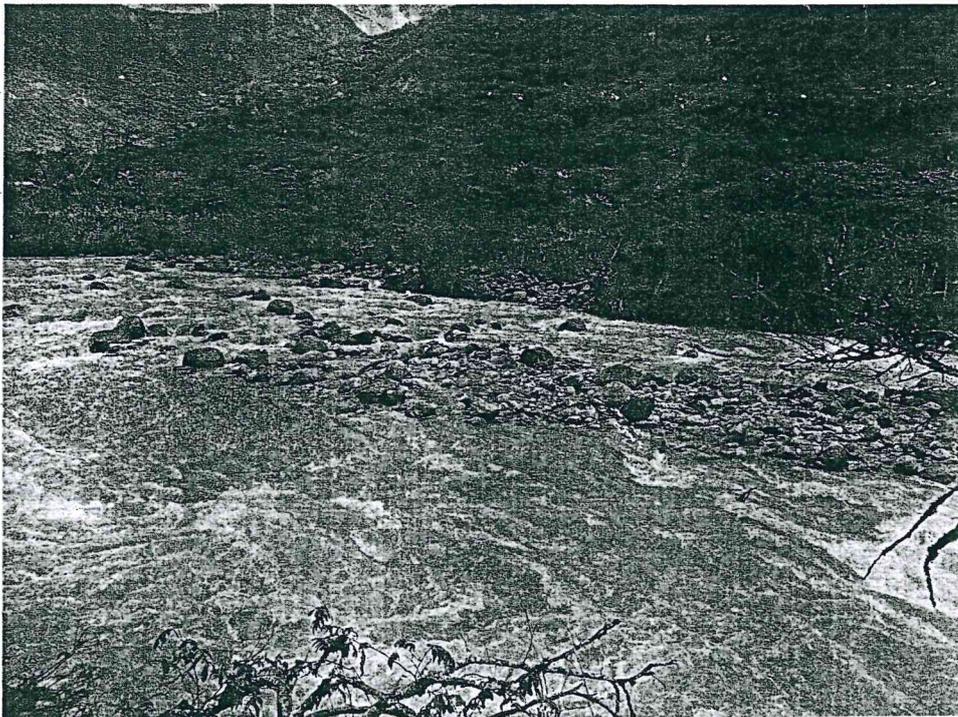
PRESENCIA DE ROCAS Y PIEDRAS DENTRO DEL CAUCE DEL RIO, QUE SIRVEN PARA LOS ENROCADOS Y CONSTRUCCION DE GAVIONES.

- 4.4 Lo sugerido en el párrafo precedente resulta más conveniente y favorable debido a que se observa dentro del cauce del río una gran cantidad de rocas para los enrocados así como piedras de diámetro mediano ( $\Phi$  de 4" a 10") óptimos para la construcción de gaviones.
- 4.5 Que la Municipalidad Distrital de Valera debe gestionar ante Gobierno Regional el financiamiento para la ejecución de obras propuestas en los ítems 4.3 y 4.4, para lo deberá elaborar el expediente respectivo y solicitar a la ALA Utcubamba la Autorización para la ejecución de las obras.
- 4.6 Que la Municipalidad Distrital de Valera en todo caso deberá ordenar el retiro y la reubicación de las viviendas que se encuentran en peligro de vulnerabilidad ante la erosión de las aguas en la margen derecha del río Utcubamba.
