EVALUACIÓN GEOLÓGICA Y GEODINÁMICA DEL CENTRO POBLADO CHAGAVARA, PROVINCIA DE SANTIAGO DE CHUCO, DEPARTAMENTO DE LA LIBERTAD

Unidad de Geodinámica

2015

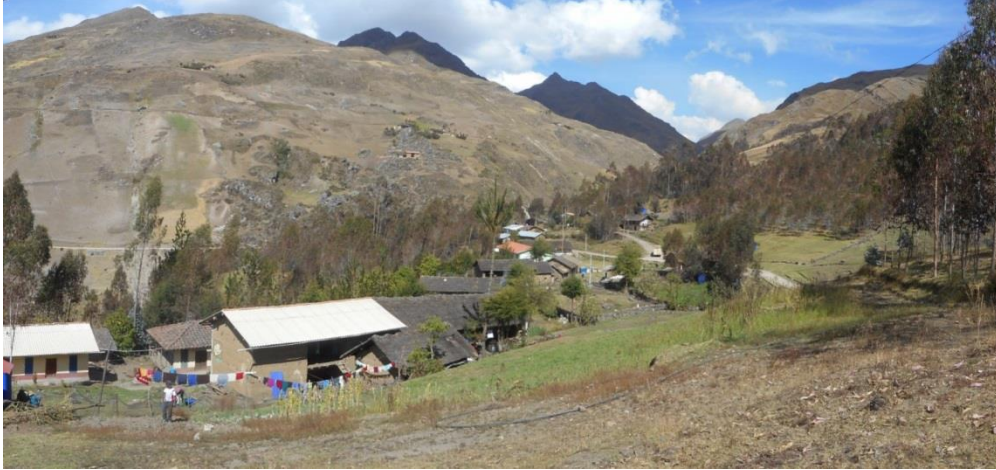
Foto 01: Vista panorámica del centro poblado Chagavara, tomada desde el cerro del mismo nombre. Las viviendas se encuentran asentadas sobre la ladera adyacente a la margen izquierda de la quebrada Chagavara.

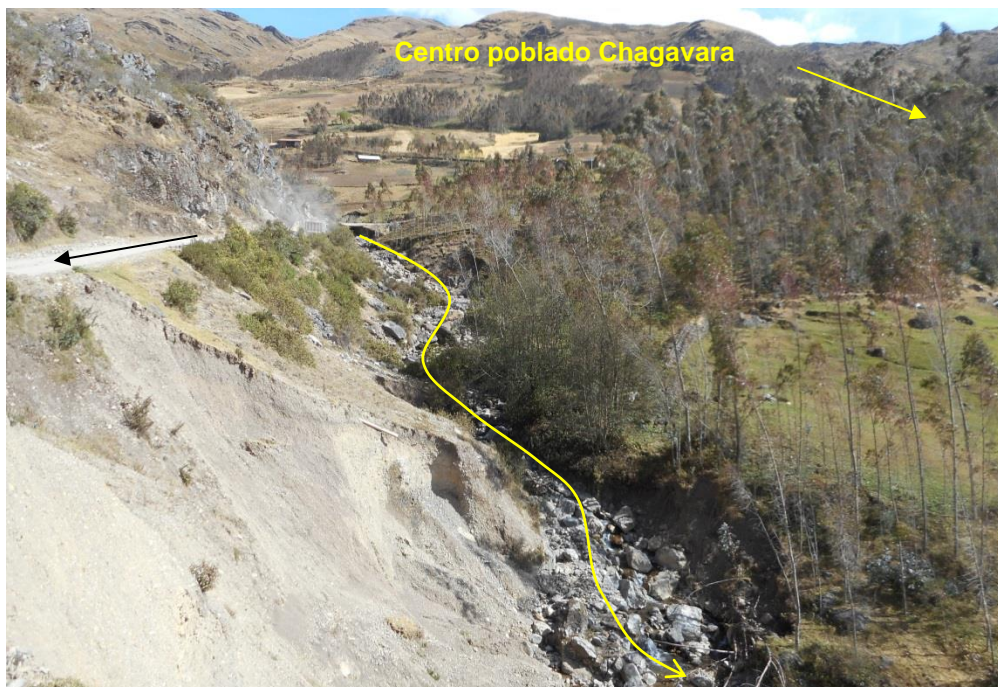
La quebrada Chagavara pasa a 100 m del centro poblado Chagavara, afectando terrenos de cultivo y la carretera Chagavara - Sitabamba.

Foto 02: La quebrada Chagavara aumentó su cauce en el mes de marzo en un evento que movilizó gran cantidad de materiales.

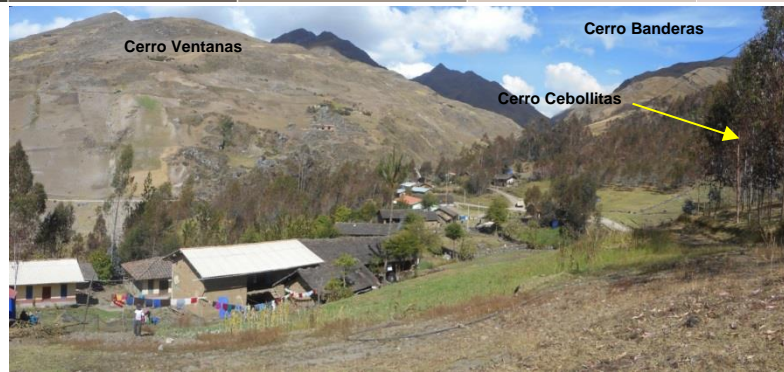
Están representadas por los cerros Banderas, Ventanas y Cerro Cebollita, los cuales se encuentran rodeando el C.P. Chagavara. Esta unidad presenta gran actividad geodinámica debido a que en sus laderas se desarrollan aluviones, deslizamiento y caída de rocas, Fotos 03 y 04.

Foto 03: Los cerros Ventanas y Banderas ubicados al Este del C.P., forman un valle estrecho desde donde desciende la quebrada Chagavara, mientras que, en el cerro Cebollitas se presentan eventos por reptación de suelos.

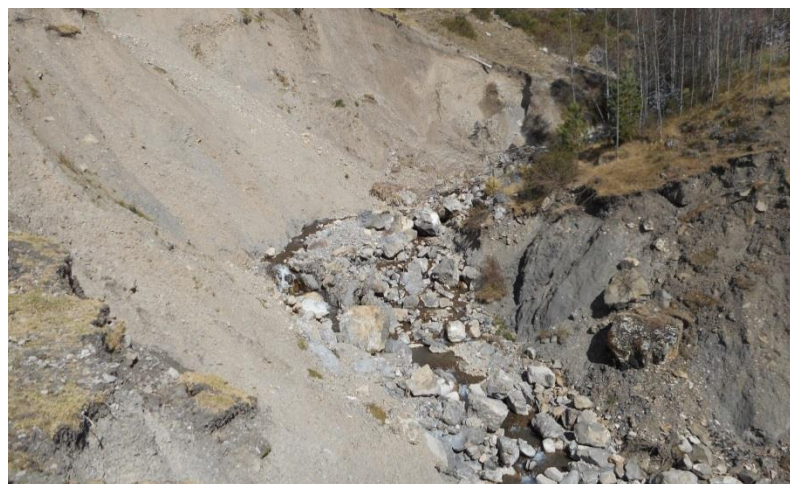
Foto 05: La quebrada Chagavara, desciende desde el cerro Ventanas con una fuerte pendiente incrementando su poder erosivo, afectando la carretera Chagavara - Sitabamba.

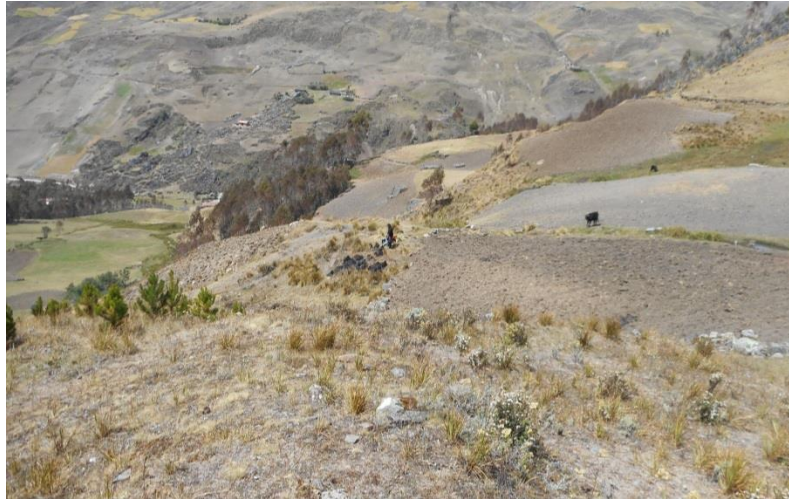
Se formó de antiguos aluviones que descendieron de la parte alta del cerro Cebollita, posteriormente se acumularon los sedimentos en la ladera norte, que finalmente formaron un gran abanico sobre el cual se asienta el centro poblado Chagavara, Foto 06.

Foto 06: El aluvión se desplazó de Sur a Norte pendiente abajo en la ladera Norte del Cerro Cebollita, en la margen izquierda de la quebrada Chagavara.

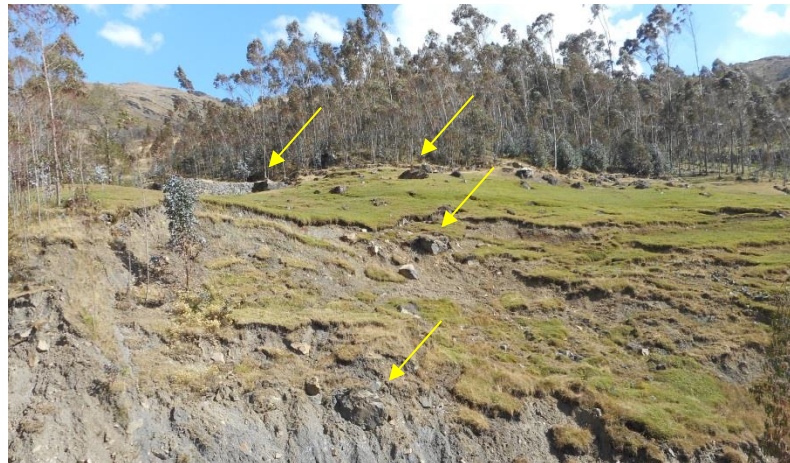
Los materiales están conformados por clastos y bloques angulosos de 20 a 70 cm de diámetro lo que evidencia su corto recorrido, se encuentran distribuidos y dispersos en la parte media y baja del cerro Cebollita, Foto 07.

Foto 07: En la ladera baja del cerro Cebollitas se aprecian clastos y bloques de gran tamaño que descendieron de la parte alta del cerro en mención.

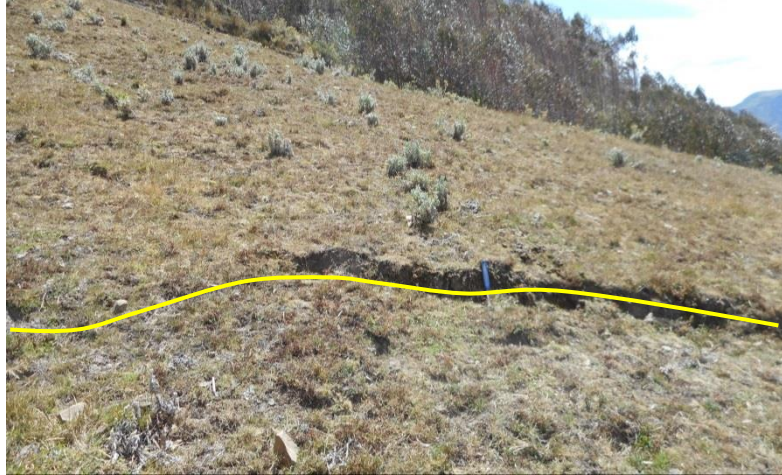
Foto 08: En las laderas se han encontrado zonas donde el suelo está reptando afectando principalmente terrenos de cultivo.

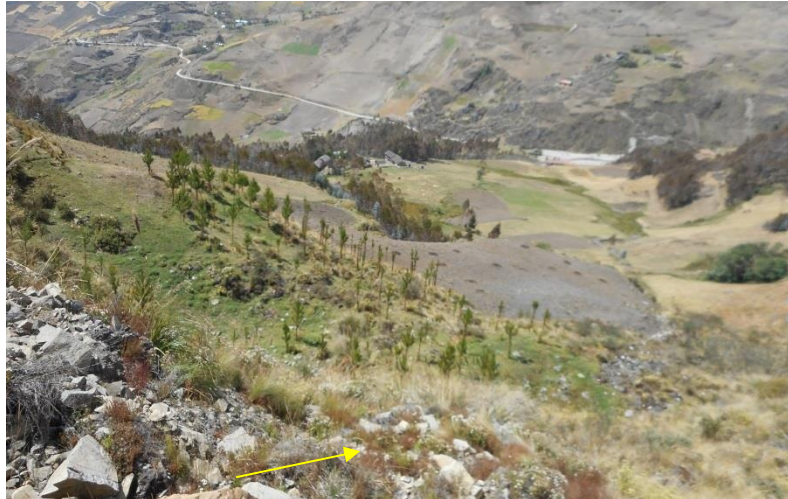
Estos movimientos en masa, se observan en la ladera Norte del cerro Cebollita donde se presentan pendientes mayor a 40° , representan el 20% de los eventos ocurridos en el CP Chagavara, Fotos 10 y 11.

Foto 10: El cerro Cebollita presenta pendientes sub verticales, clastos y bloques distribuidos en las laderas se movilizan principalmente debido al agua de escorrentía.

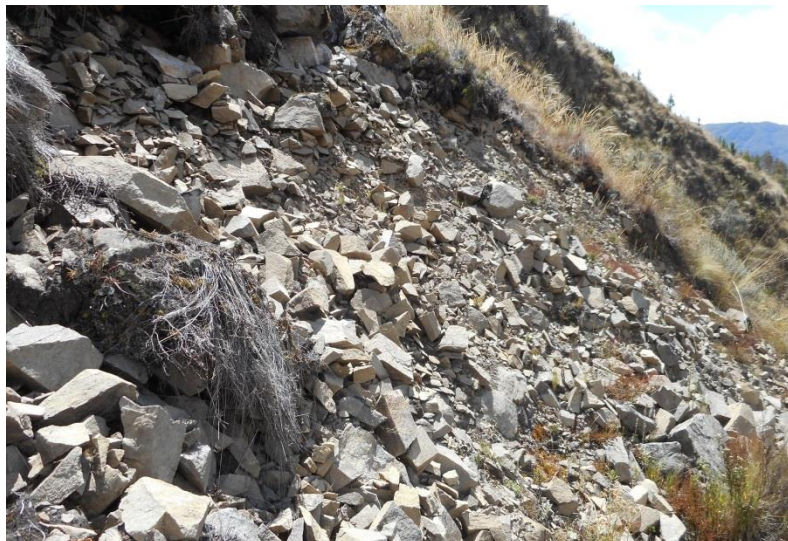
Foto 11: Se han cartografiado zonas donde se concentran acumulaciones de clastos angulosos muy inestables.

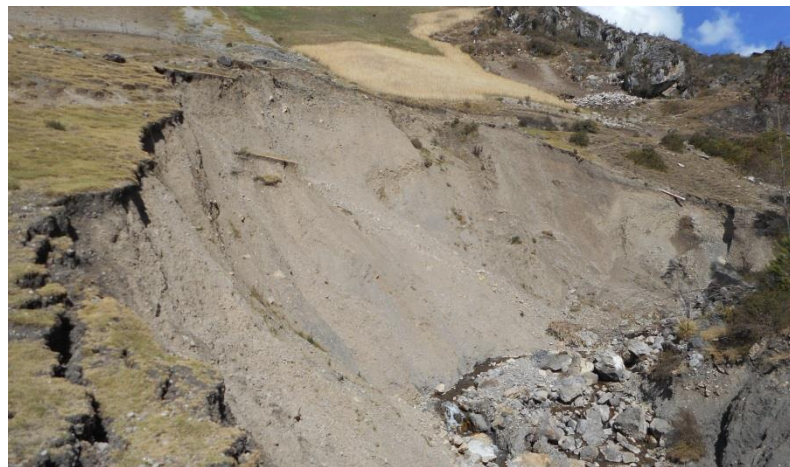
Las superficies de fallas encontradas son cóncavas, por tanto se ha determinado que el deslizamiento es del tipo rotacional, Fotos 12 y 13.

Foto 12: El evento más reciente afecto la carretera Chagavara – Sitabamba, además afecta aproximadamente el 10% de la zona representado principalmente por terrenos de cultivo.

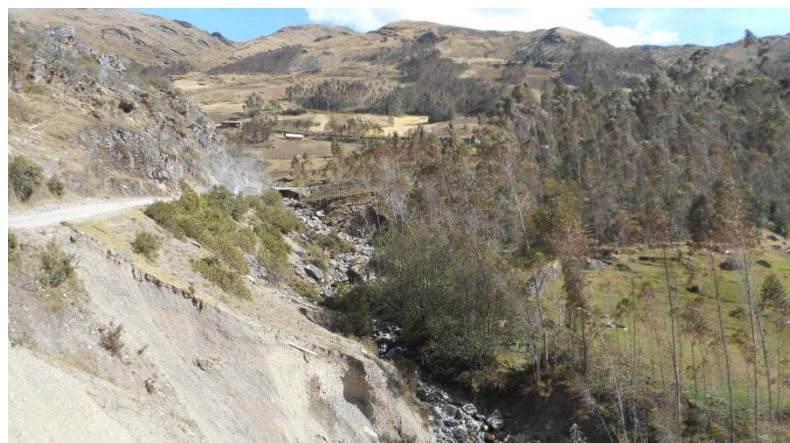
Foto 13. Vista de la carretera afectada por deslizamientos.

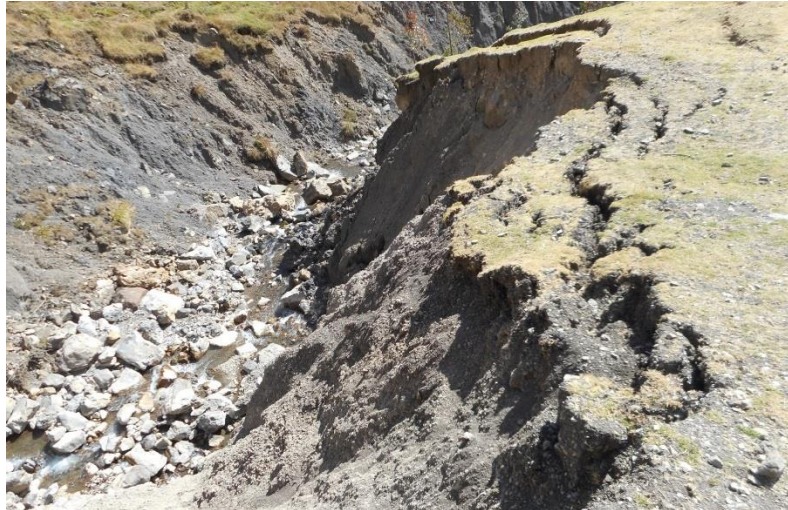
La dinámica de la erosión fluvial es cíclica dependiendo de los periodos de lluvia, afectando la carretera Chagavara – Sitabamba y zonas cultivo, Fotos 14 y 15. Así mismo se recalca que, en la zona de estudio no existen obras de mitigación tales como enrocados o muros de contención que disminuyan la acción erosiva en las laderas,.

Foto 14: El caudal de la quebrada Chagavara se incrementa afectando el cauce de la misma, en el mes de enero del presente año ocasiono la pérdida de una parte de la carretera.

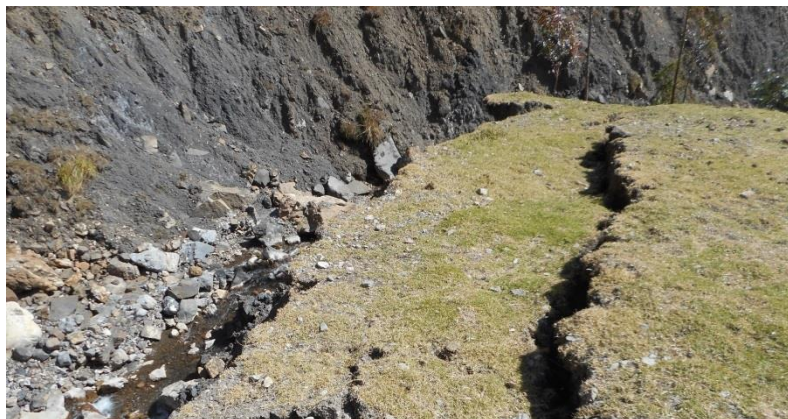
Foto 15: La formación de escarpas y agrietamientos ha afectado zonas de cultivo, accesos, puentes artesanales y caminos de herradura.

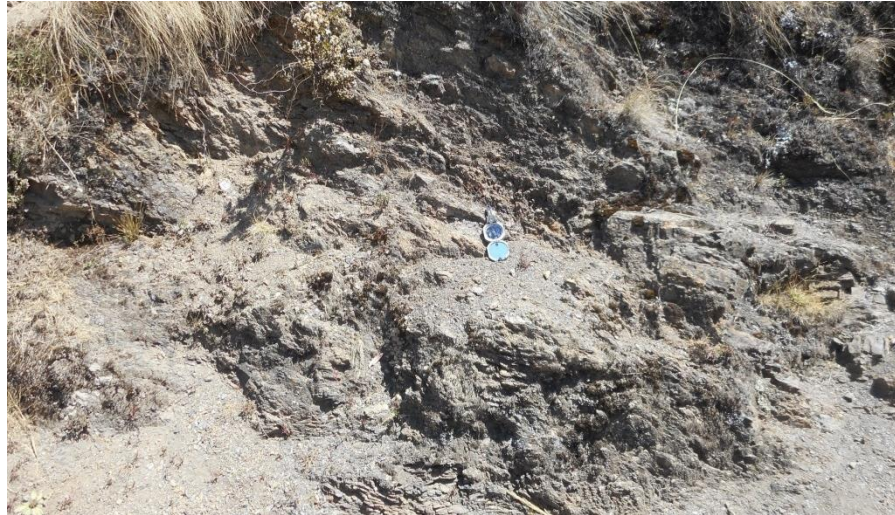
Foto 16: Afloramiento de Lutitas características de la Formación Chicama, se presentan muy intemperizadas.

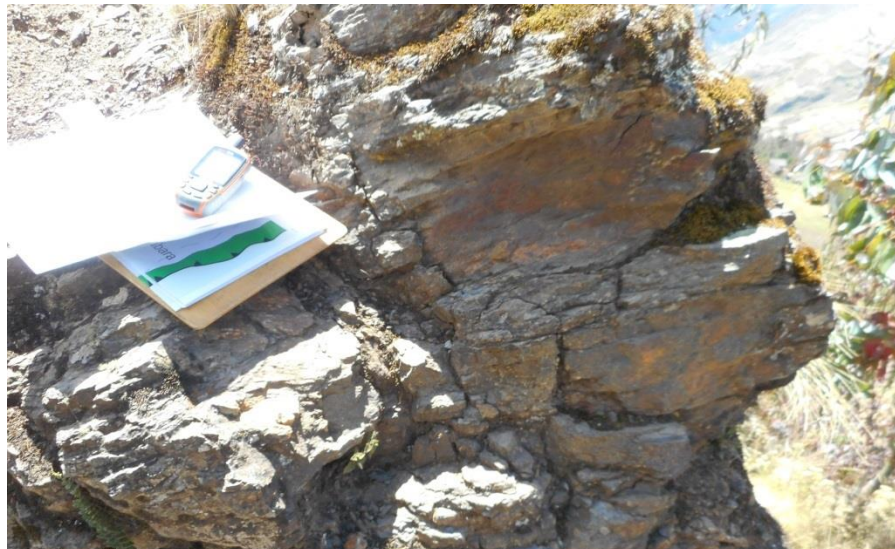
Las rocas que conforman la Formación Chicama son fácilmente erosionadas, así, debido a la cantidad de material limo-arcilloso favorece la ocurrencia de eventos geodinámicos como reptación de suelos, Foto 17.

Foto 17: Estratos de arenisca intensamente diaclasada en la parte alta del cerro Cebollita pertenecientes a la Fm. Chicama, en algunos casos los clastos y bloques se desprenden pendiente abajo.

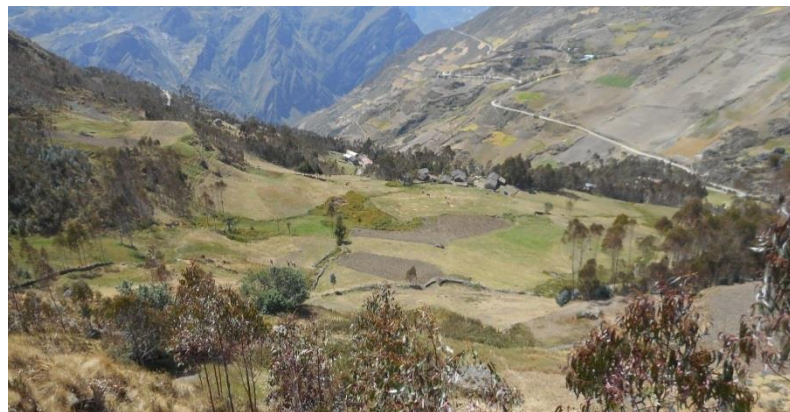
Foto 18: Los aluviones han formado superficies onduladas donde se desarrollan actividades agrícolas, el riego de los cultivos sobresaatura los suelos afectando la estabilidad de estos.

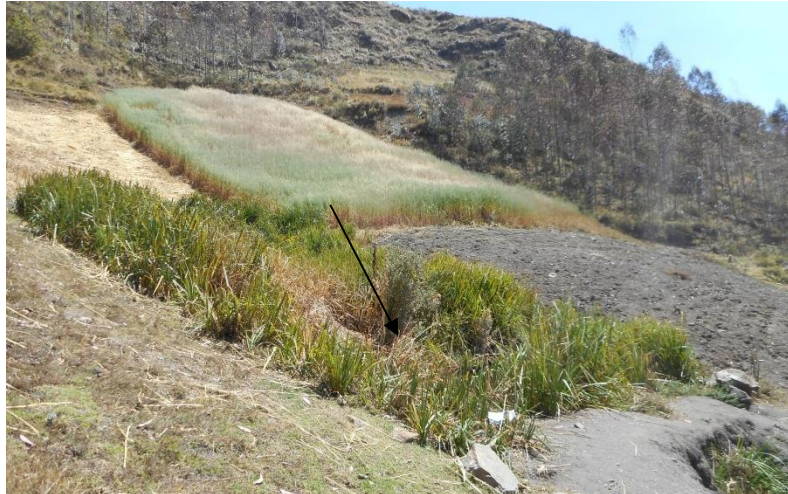
Foto 19: En la parte alta del cerro Cebollita, existen afloramientos de agua, que sobresaturan los sedimentos causando inestabilidad en la ladera.

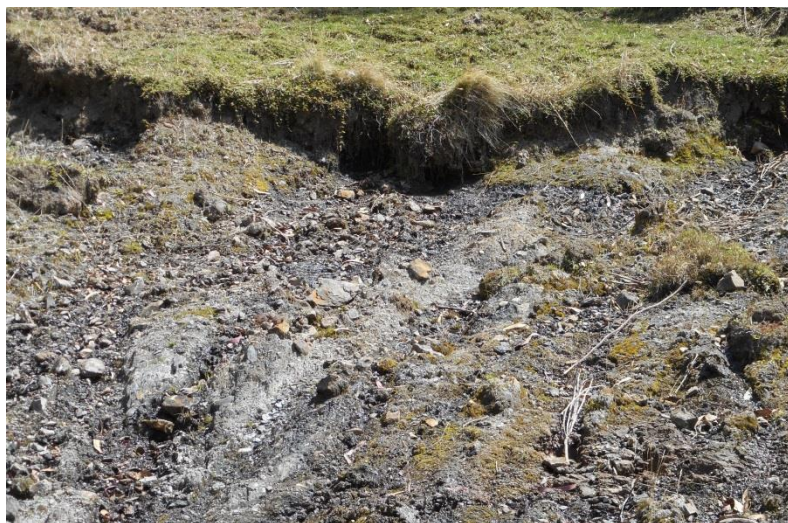
Foto 20: La escorrentía superficial ha erosionado fuertemente la superficie, el suelo empieza a reptar, la escasa cobertura vegetal en algunas zonas incrementa la ocurrencia de estos eventos.

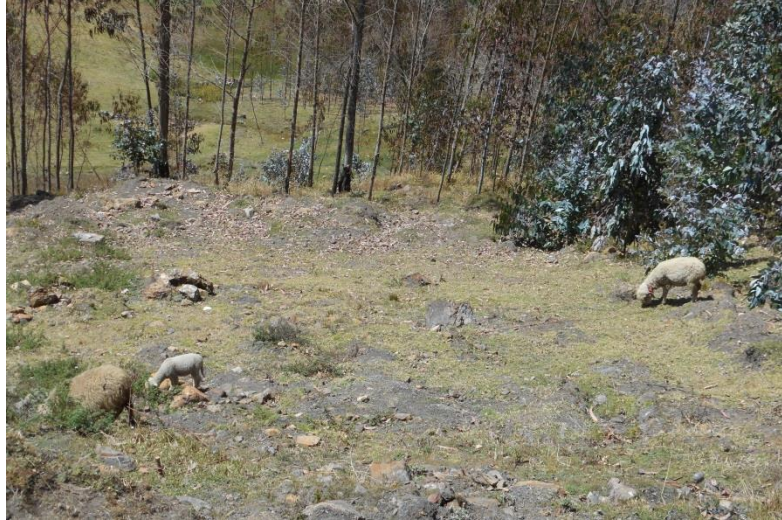
(escorrentía). El origen de este tipo de materiales se da cuando bloques y fragmentos rocosos son transportados por flujos (aluvión) depositándose en las partes bajas de las laderas de los cerros, Foto 21.

Foto 21: Los clastos y bloques se entremezclan con una matriz arenolimososa, tienen escasa cobertura vegetal lo que facilita su erosión y la formación de cárcavas incipientes.

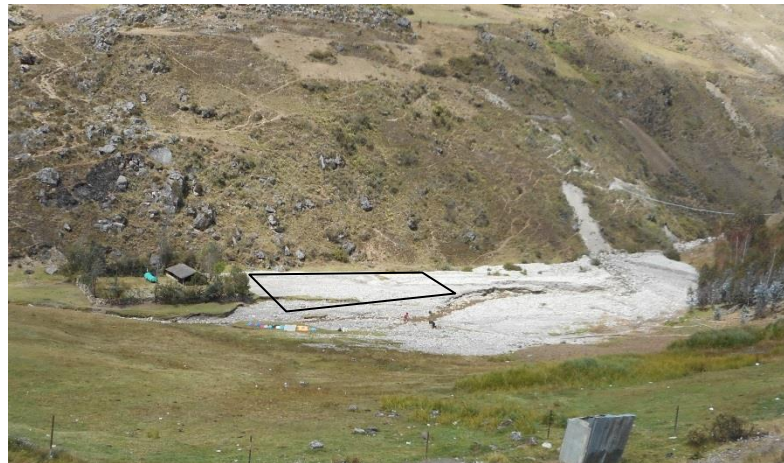
Foto 22: La quebrada Chagavara donde se puede observar areniscas provenientes de deslizamientos recientes aguas arriba, estos materiales le dan al cauce un aspecto blanquecino al cauce y a las llanuras de inundación adyacentes a este.

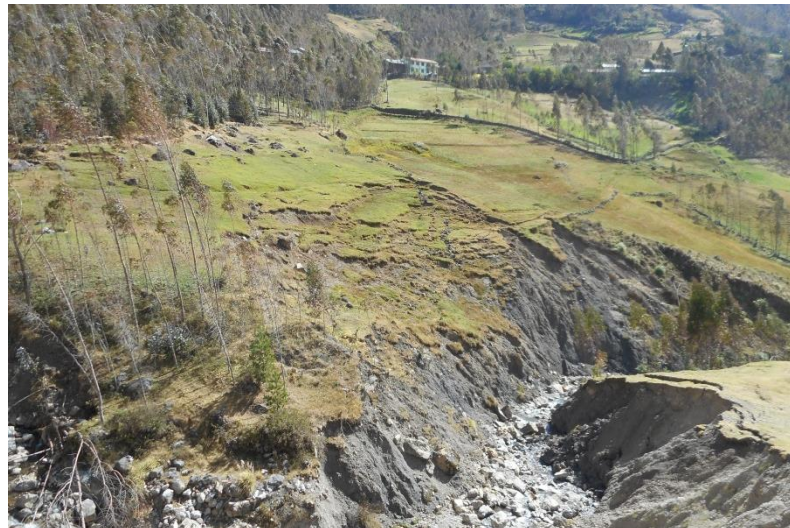
La fuerza erosiva del agua, desestabilizó la ladera del cerro Ventanas, ocasionando deslizamientos que se depositaron en el cauce, Foto 23.

Foto 23: Aguas debajo de la quebrada Chagavara, la ladera de encuentra fuertemente erosionada, esto ha incrementado el proceso de reptación de suelos.

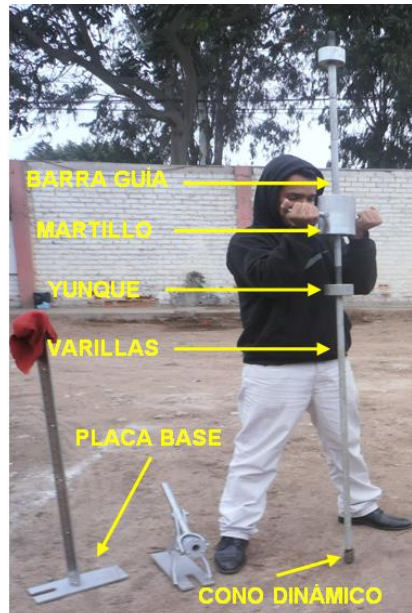
- Barra guía: Pieza unida al yunque que permite dar la altura de caída requerida por el martillo y a su vez guía en su caída libre hacia el yunque.

Figura 03. Equipos y accesorios que conforman el DPL.

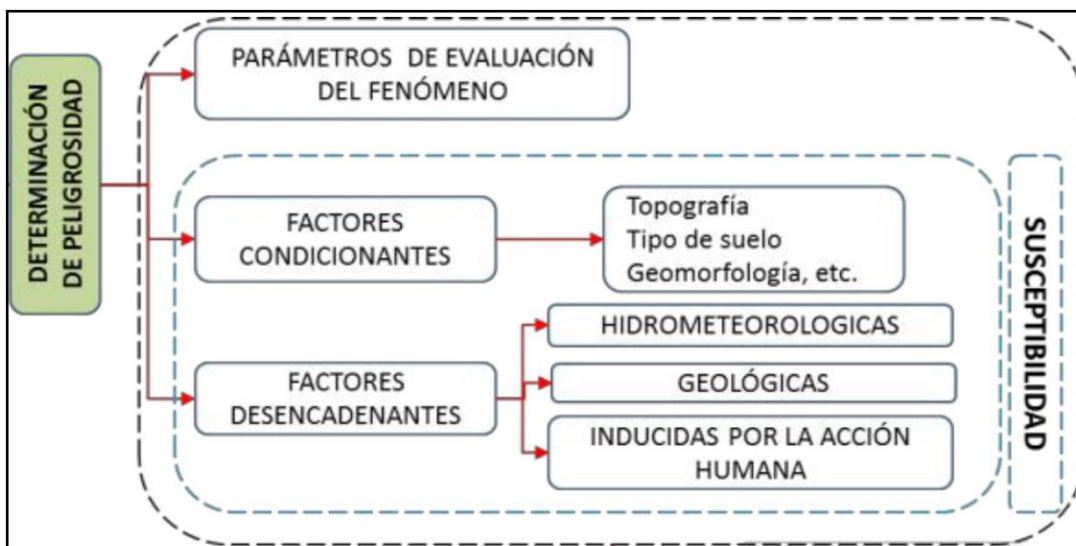
Esta se hace en función del inventario de eventos geodinámicos y el análisis de la susceptibilidad a la ocurrencia de éstos, en un área geográfica determinada, Figura 04.

Figura 04. Esquema para la determinación de la peligrosidad.
