FORO INTERNACIONAL **PELIGROS GEOLÓGICOS**

“volcanes, sismos y movimientos en masa”

LIBRO DE RESÚMENES

**RESÚMENES EXTENDIDOS DEL “FORO INTERNACIONAL,
PELIGROS GEOLÓGICOS - VOLCANES, SISMOS Y
MOVIMIENTOS EN MASA”**

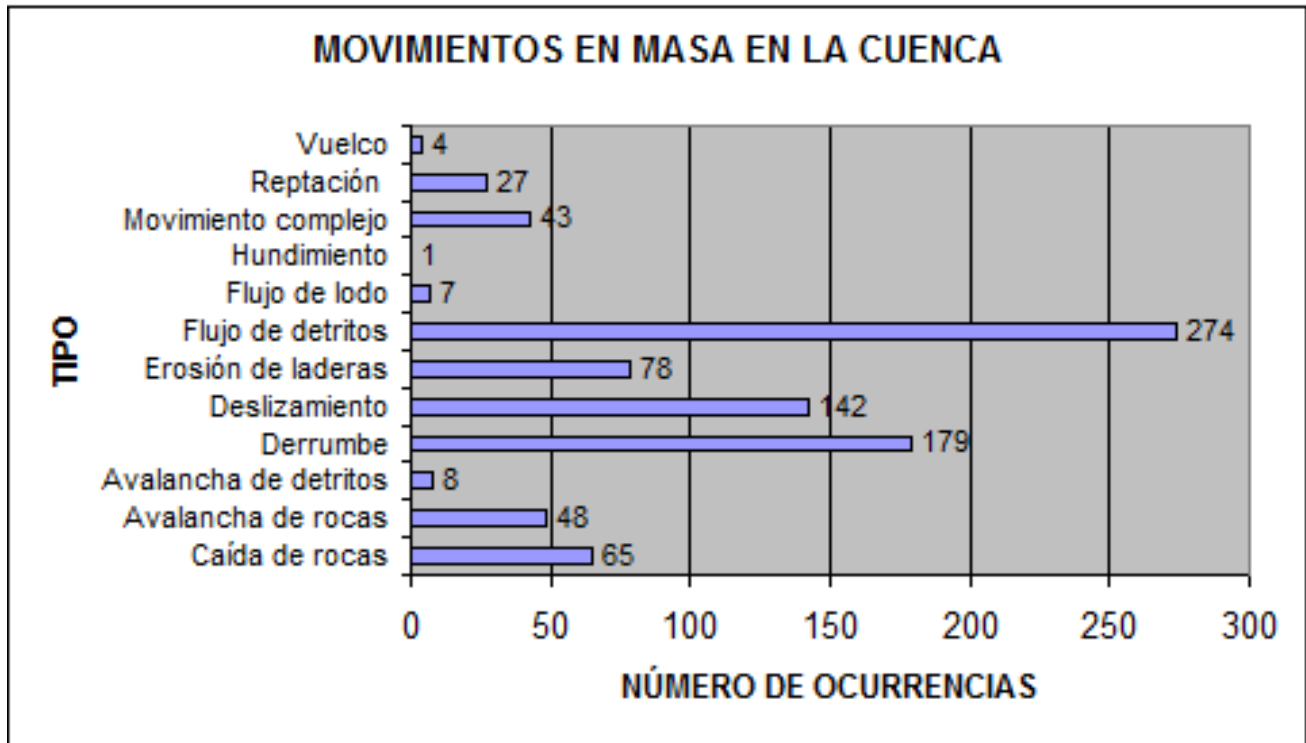
Figura 2: Distribución de los movimientos en masa de en la Cuenca Camaná-Majes-Colca

- Derrumbes, caída de rocas y vuelcos (28 %): Gran número de derrumbes antiguos tanto en roca como en suelo y escasos vuelcos; comunes en las laderas naturales como cortes de carreteras, muchas veces influenciados por la fuerte pendiente de los taludes, mala calidad del substrato (fracturamiento, meteorización) u orientación desfavorable de las discontinuidades respecto al ángulo del talud. Caída de rocas frecuentes en frentes montañosos (coladas lávicas muy fracturadas, lavas en bloques).

- Deslizamientos y avalanchas de roca (22 %): Gran porcentaje en área de afectación como ocurrencia; procesos antiguos y recientes. Grandes eventos

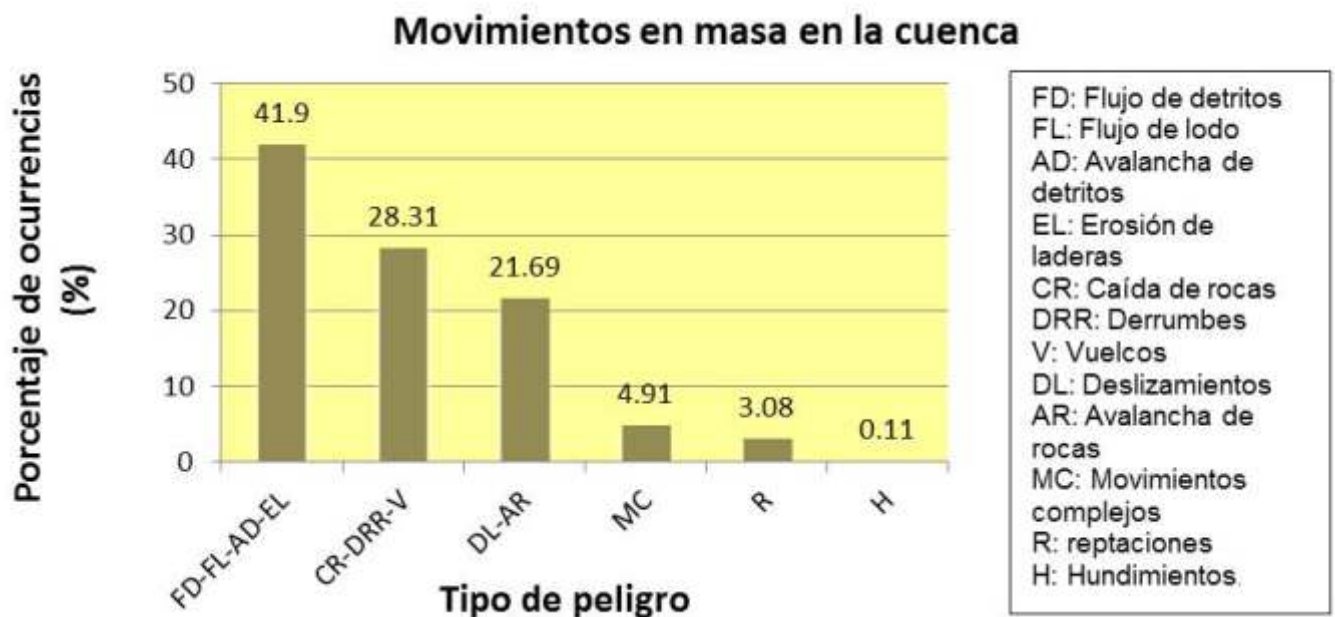
Figura 3. Distribución de los movimientos en masa según el tipo peligro,

originaron cierres de valles. Un mayor número de deslizamientos de tipo rotacional (en suelo y roca) que traslacional. Son comunes en laderas naturales y cortes de carreteras.

- Movimientos complejos (5 %): Ocurrencias combinadas de deslizamiento-flujos, derrumbe-flujos, deslizamiento-flujo de tierras, caída de rocas-flujo de detritos u otro movimiento complejo.
- Reptaciones y hundimientos (3 %): Las reptaciones son poco frecuentes y se ubican en la cuenca alta generalmente en laderas de moderada a suave pendiente con pastizales, y escasos taludes de carreteras. Los hundimientos caracterizan al sector de Huambo, donde se presentan en rocas calcáreas y travertinos; estos procesos afectan zonas agrícolas.

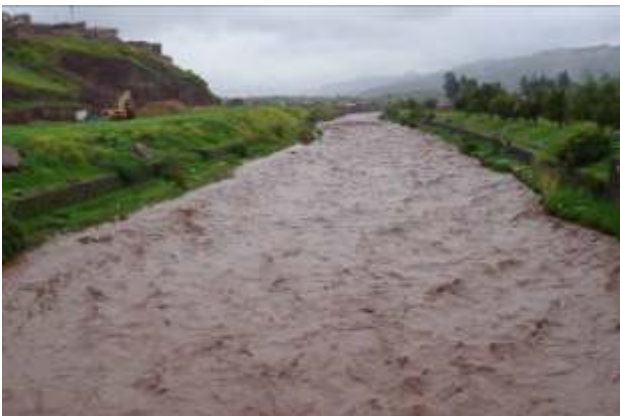
contención revestidos con concreto, en otros casos con gaviones, y otros con estudios integrales realizados por el Centro Guamán Poma de Ayala (2008) en el distrito de San Jerónimo, como el cálculo hidrológico del río Huatanay, la construcción de gaviones que soportaron las lluvias excepcionales del año 2010 (Foto 2), se consideró la faja marginal donde se hizo el tratamiento paisajístico, en una longitud aproximada de 5 km. Esta intervención pionera en el Cusco, fue parte de la Zonificación Ecológica y Económica del Valle Sur del Huatanay. Las obras de pequeña dimensión, generalmente se sitúan en lugares donde se ha ganado terreno a las márgenes del río, donde además se ha registrado la destrucción de la defensa ribereña afectando las viviendas.

Foto 2. Intervención integral del río Huatanay por el Centro Guamán Poma de Ayala (2010).

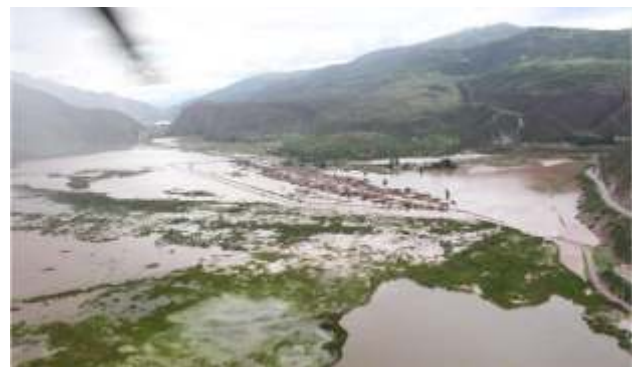
Foto 3. Poblado de Huacarpay totalmente inundado, el año 2010

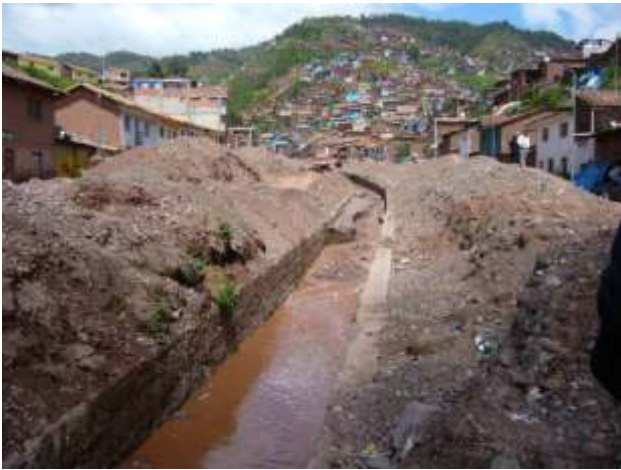
Foto 4. Aluvión que afectó la quebrada Sipasmayo, el año 2010

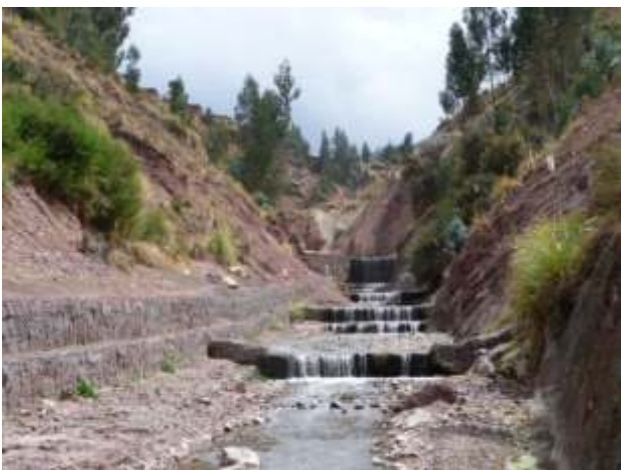
Foto 5. Río Saphy, con obras de prevención en el cauce y márgenes (2012)

pleno cauce del río y además se ha registrado la destrucción de los gaviones. Parte de la quebrada Saphy ha sido intervenida por el Centro Guamán Poma de Ayala y la Municipalidad Provincial del Cusco, con la construcción de gaviones y saltos para amortiguar la velocidad de las aguas, sin embargo falta la estabilización de las laderas (Foto 5).

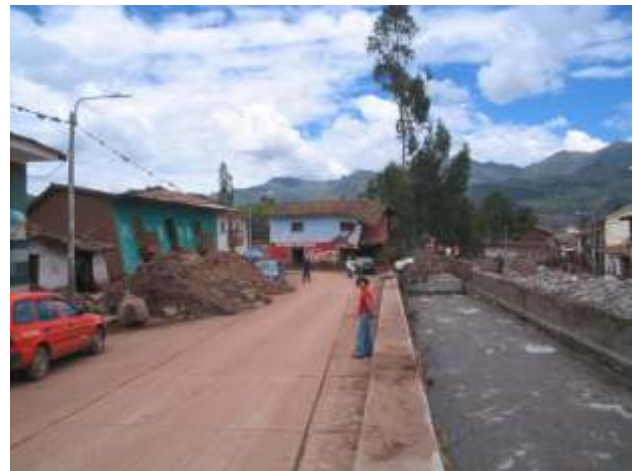
Foto 6. Aluvión que afectó la quebrada Sipasmayo, el año 2010.

En la quebrada Lucre, el material coluvial y fluvial existente fue el aporte del aluvión de Lucre el año 2010. En el sector urbano se encuentra canalizado, sin embargo el aluvión luego de colmatar el canal, se desbordó, destruyendo gran parte del poblado de Lucre en su margen izquierda, mientras en la margen derecha afectaron campos de cultivo (Foto 6).

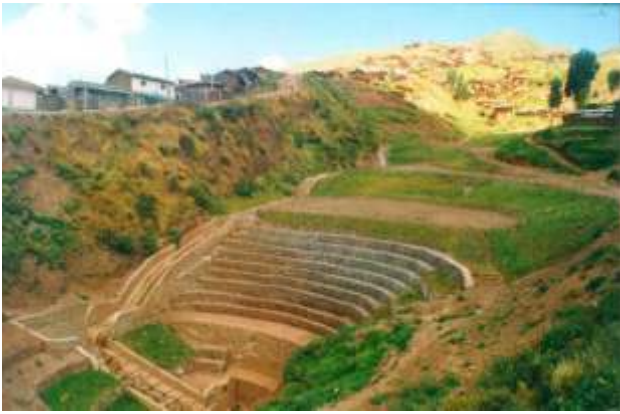
Foto 7. Deslizamiento El Bosque estabilizado.

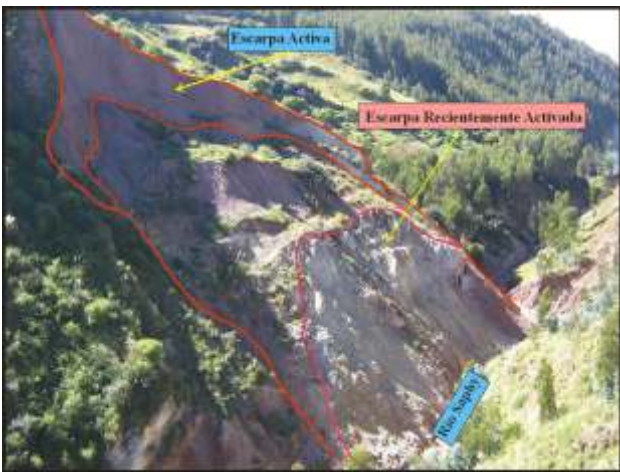
Foto 8. Quebrada Saphy mostrando deslizamientos antiguos y recientes

La quebrada Saphy es otra de las quebradas de mayor peligro por deslizamientos, debido a la presencia de deslizamientos antiguos y recientes de grandes y pequeñas dimensiones. La activación de los deslizamientos está relacionada a la presencia de rocas lutíticas y yesos, pendientes fuerte a escarpado, fuerte erosión fluvial de las márgenes del valle que en algunos casos son estrechos debido a la presencia de deslizamientos (Foto 8). Por el efecto combinado de peligros por deslizamiento e inundación, pueden ocurrir represamientos y en el desembalse tener peligro por aluviones que afectarían el centro histórico de la ciudad del Cusco.

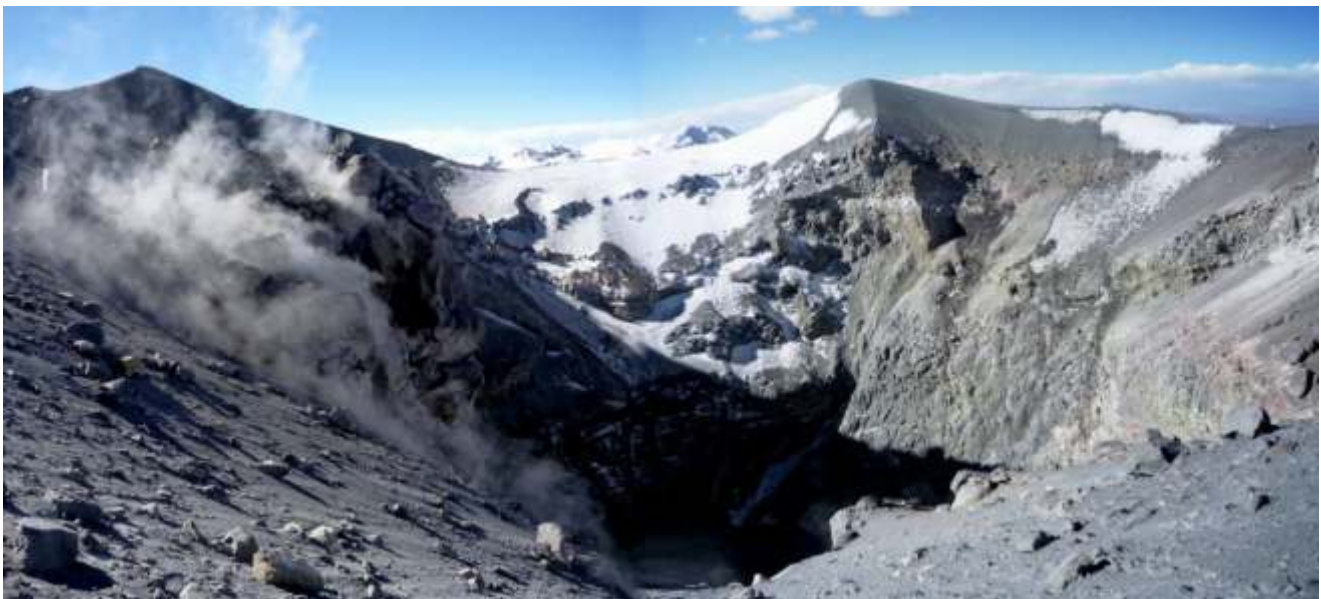
Fig. 2. Vista del cráter del volcán Sabancaya con leves emisiones fumarólicas a pulsos. Foto tomada el 02 de octubre del 2009.

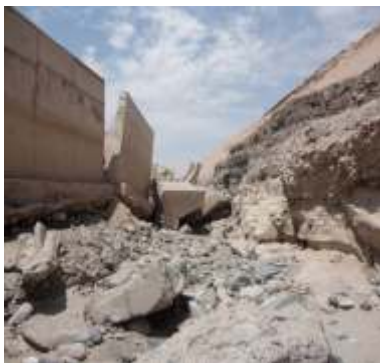
Foto N°01. La vista muestra el colapso de los muros en la zona del lecho inactivo progresivas 0+670 y 0+680 se calculó un incremento de base de lecho de 1,61m

Se ha identificado en las visitas a campo la peligrosidad de los muros colapsados en las zonas más estrechas y se ha propuesto para este caso la modificación de las secciones donde los muros colapsados incrementarían el tirante crítico ver Foto N°01.

Las zonas identificadas son las progresivas 0+670 y 0+680, ver Figuras N°08 y N°09, se estimaron un incremento de fondo del lecho de acuerdo a la medida del muro colapsado 1,61 m aproximadamente.

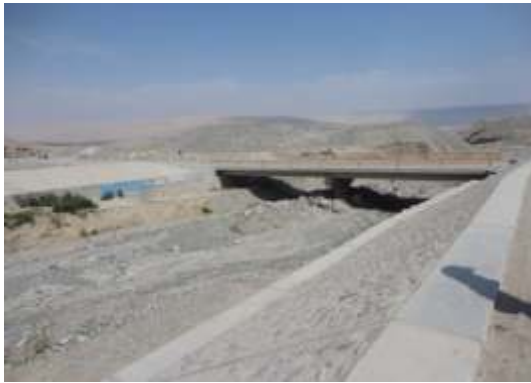
Foto N°02. Vista donde se aprecia el puente de acceso a la zona de canteras

Al igual que el escenario anterior se propone la modificación de la sección final del tramo por acumulación de sedimento, queda claro que todo lo que discurre en el cauce no es agua pero de alguna manera y a pesar de las alteraciones del cauce logra discurrir, en el caso de la sección final existe un puente (ver Foto N°02) el cual podría obstaculizar el desenvolvimiento del torrente o generar a lo largo del tiempo acumulación de materiales aluviales y sedimentar la superficie del cauce produciendo un incremento del tirante y afectando el acceso principal a la zona de canteras donde también existe expansión urbana.

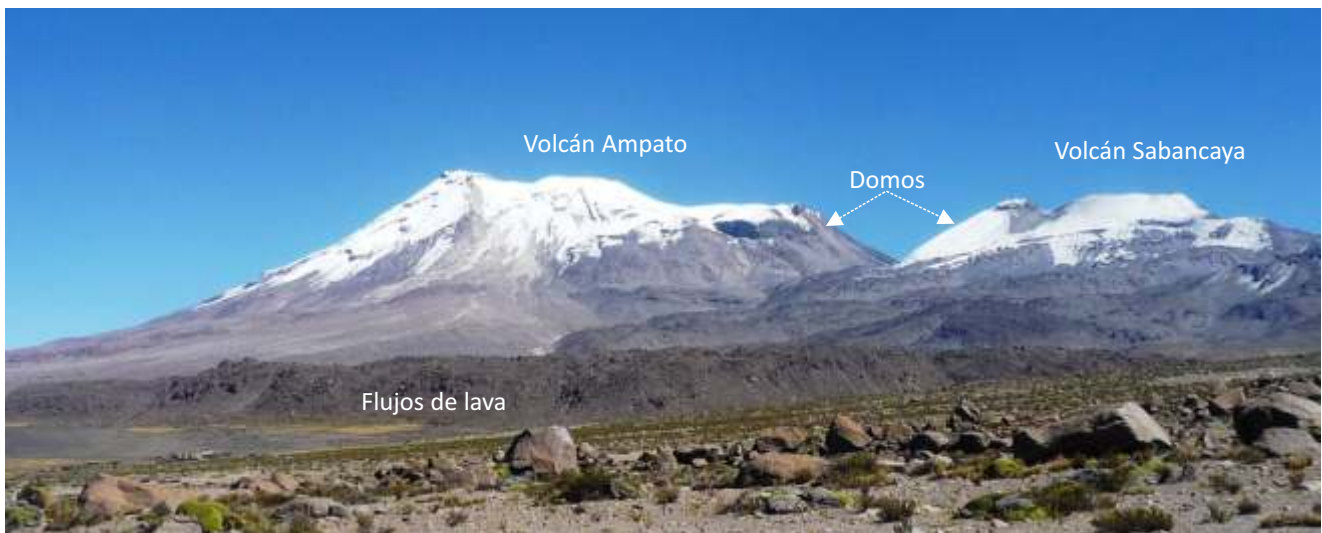
Figura 1. Flanco oriental del complejo volcánico Ampato-Sabancaya

El volcán Sabancaya es el más joven del complejo volcánico, tiene una edad Holocénica (Thouret et al., 1994), y está conformado principalmente por secuencias de flujos de lava de composición andesítica a dacítica, y limitados depósitos piroclásticos. El edificio volcánico Sabancaya está constituido por 3 generaciones de lavas, a las cuales las hemos denominado de la base al tope, unidades Sabancaya I, Sabancaya II, y Sabancaya III. Asimismo se identificaron dos flujos de lava asociados con un centro de emisión adventivo (Sabancaya IV), ubicado en el flanco sureste, a 3.5 km de distancia del cráter, contem-poráneo con la tercera generación.

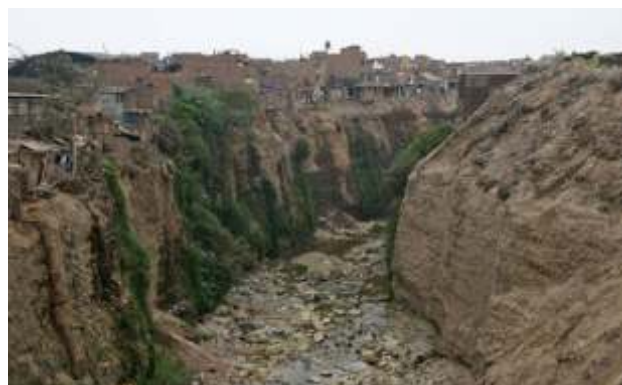
Foto 1 Viviendas amenazadas por el colapsos causados por las acciones de zapa o erosión lateral del Rímac en el tramo del río próximo al Puente del Ejército (Villacorta et al, 2013)

En los eventos recientes como caídas de rocas, diferenciados en algunos sectores como: los AAHH de Comas, Independencia, San Juan de Lurigancho, San Juan de Miraflores, Villa María del Triunfo y El Rímac, entre otros pueden haber sido detonados por causas antrópicas, que incrementan la vulnerabilidad, como son obras de construcción o mejora de carreteras, cortes de talud para viviendas, que no tienen en cuenta la estabilidad de los afloramientos rocosos, la pendiente de equilibrio de las vertientes. También se amplifica la vulnerabilidad cuando se elige inadecuadamente terrenos para desarrollos urbanísticos. Uno de los casos más notorios es La Rinconada, en Villa María del Triunfo, donde alrededor de 1900 personas viven en zonas susceptibles a las caídas de rocas. Otro caso emblemático sucede en Morales Duárez (El Callao), aquí las viviendas están construidas encima de los escarpes en las terrazas fluviales que genera el zapamiento del río Rímac y están a punto de colapsar (foto 1).

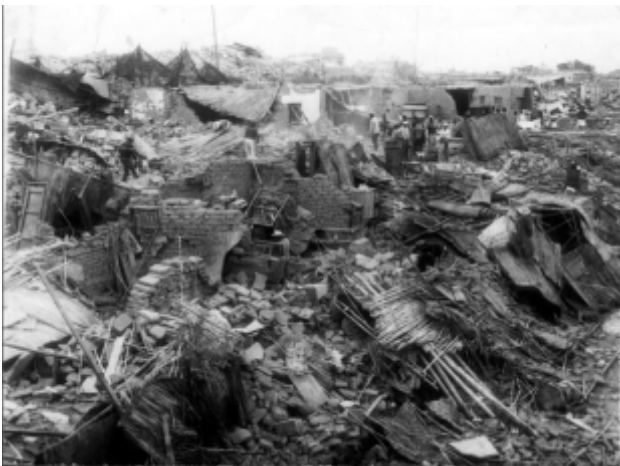
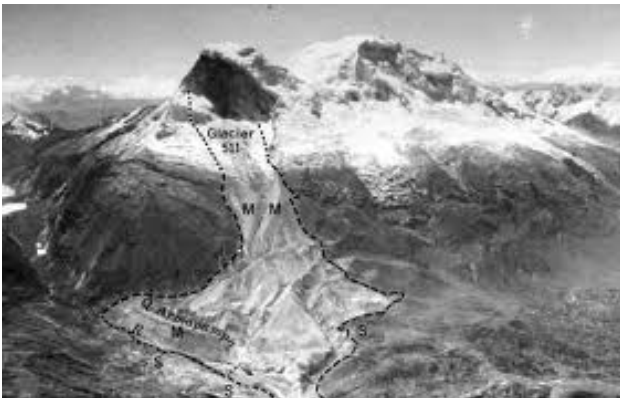
- YUNGAY (Ancash) en 1970. Un terremoto de 7.7 grados en la escala de Richter precedido por un período húmedo extraordinario produjo una avalancha de tierras en las montañas cercanas al Huascarán que recorrió el valle a velocidades cercanas a 270 km/h. Este flujo rápido produjo 25,000 muertos y la ciudad quedó sepultada bajo más de 30 metros de fango y material arrastrado.

- CARHUACOCHA (Ancash) en 2009. Elevadas precipitaciones entre enero y marzo del 2009 de más de 270mm de lluvia y laderas con fuerte pendiente desencadenaron sucesivos movimientos de tierras y debris flow en el entorno del valle homónimo que movilizaron directamente un total estimado de 140,000 m³.

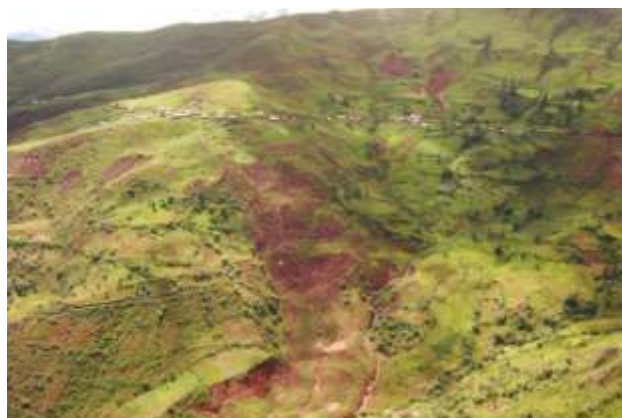
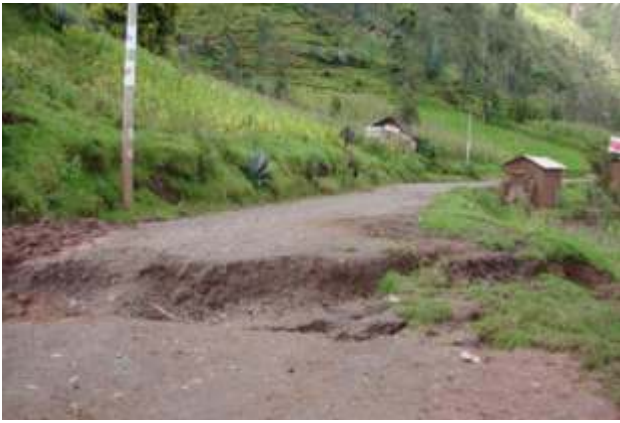
Foto 1 y 2: Presencia de grietas en la parte alta de la comunidad de Choquepuquio

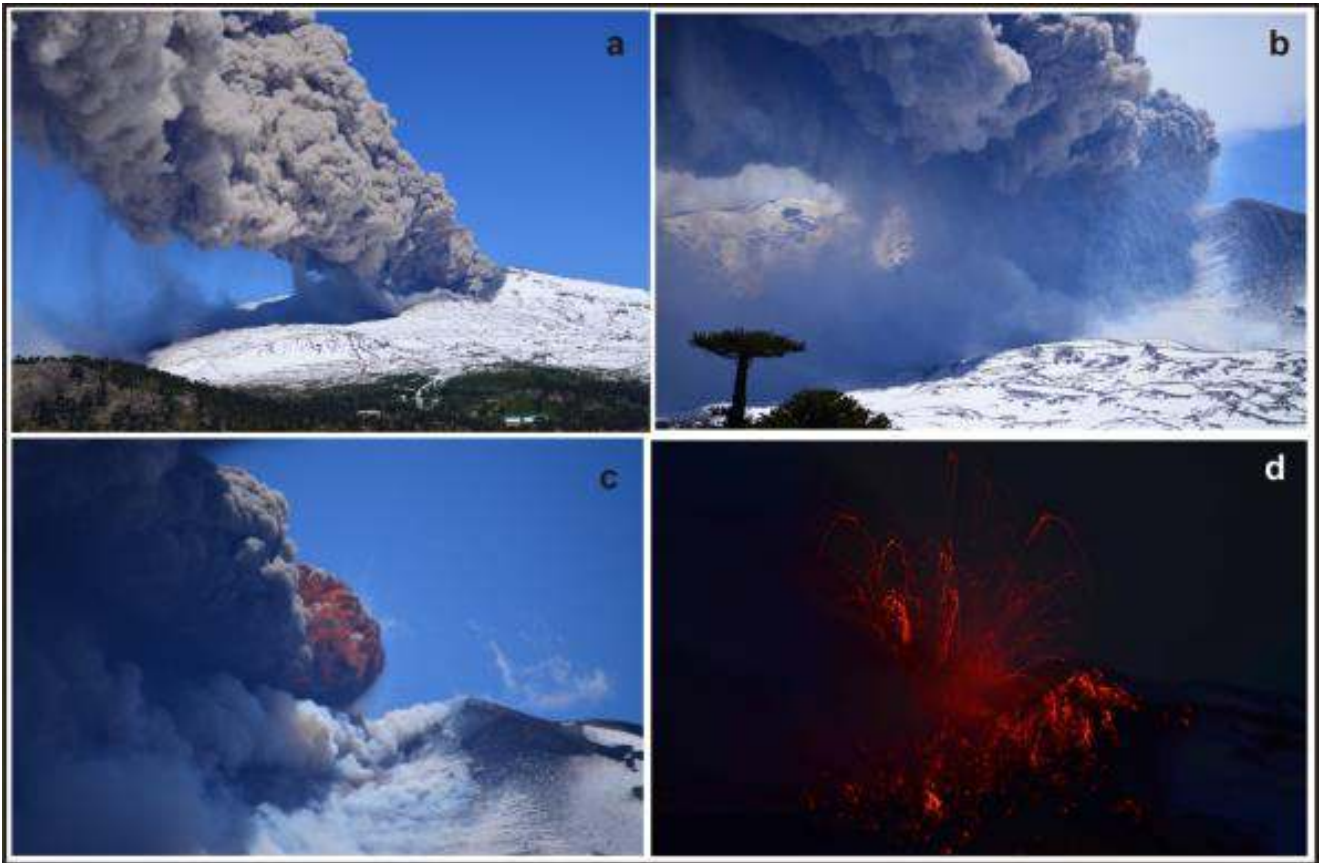
Figura 3: Fotografías obtenidas por Nicolás Elguero donde se observa: (a) columna eruptiva moderadamente convectiva del 22/12/12; (b) material piroclástico (pumiceo) incandescente que es emitido con trayectoria balística desde la columna eruptiva; (c) explosiones con nubes incandescentes convectivas con emisión de piroclastos por proyección balística de bombas desde la boca del cráter; (d) erupción con emisión de bombas incandescentes

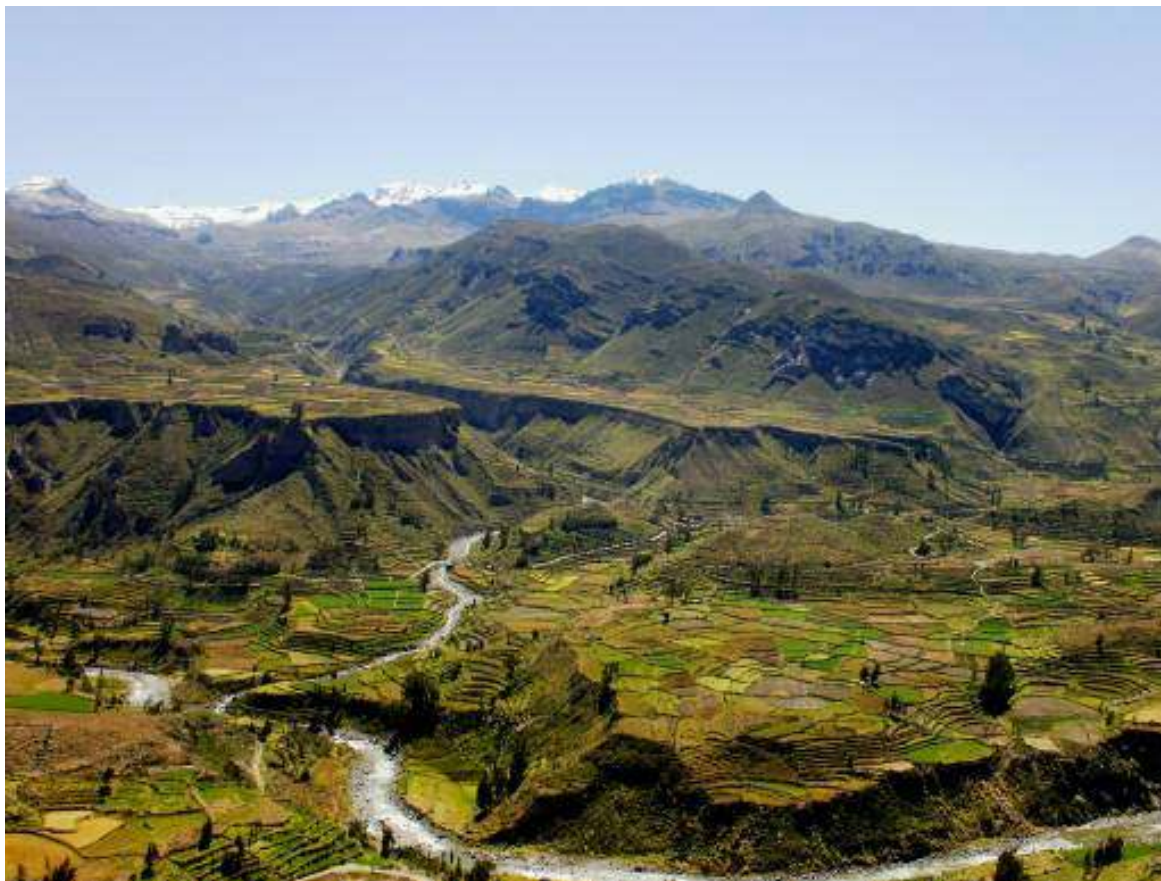
Fig. 3. Andenes en el valle del Colca, que fueron construidos por la cultura Wari e Incas entre los siglos VII y XV. Este importante patrimonio cultural viene siendo deteriorado por derrumbes, deslizamientos y caídas de roca. Según AUTOCOLCA más del 50% se hallan en mal estado.

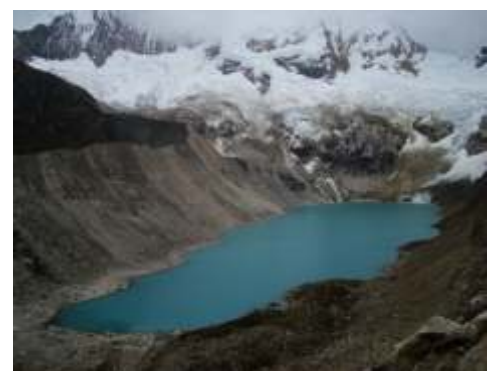
Imagen 2:
Avalanchas,
Cordillera
Blanca

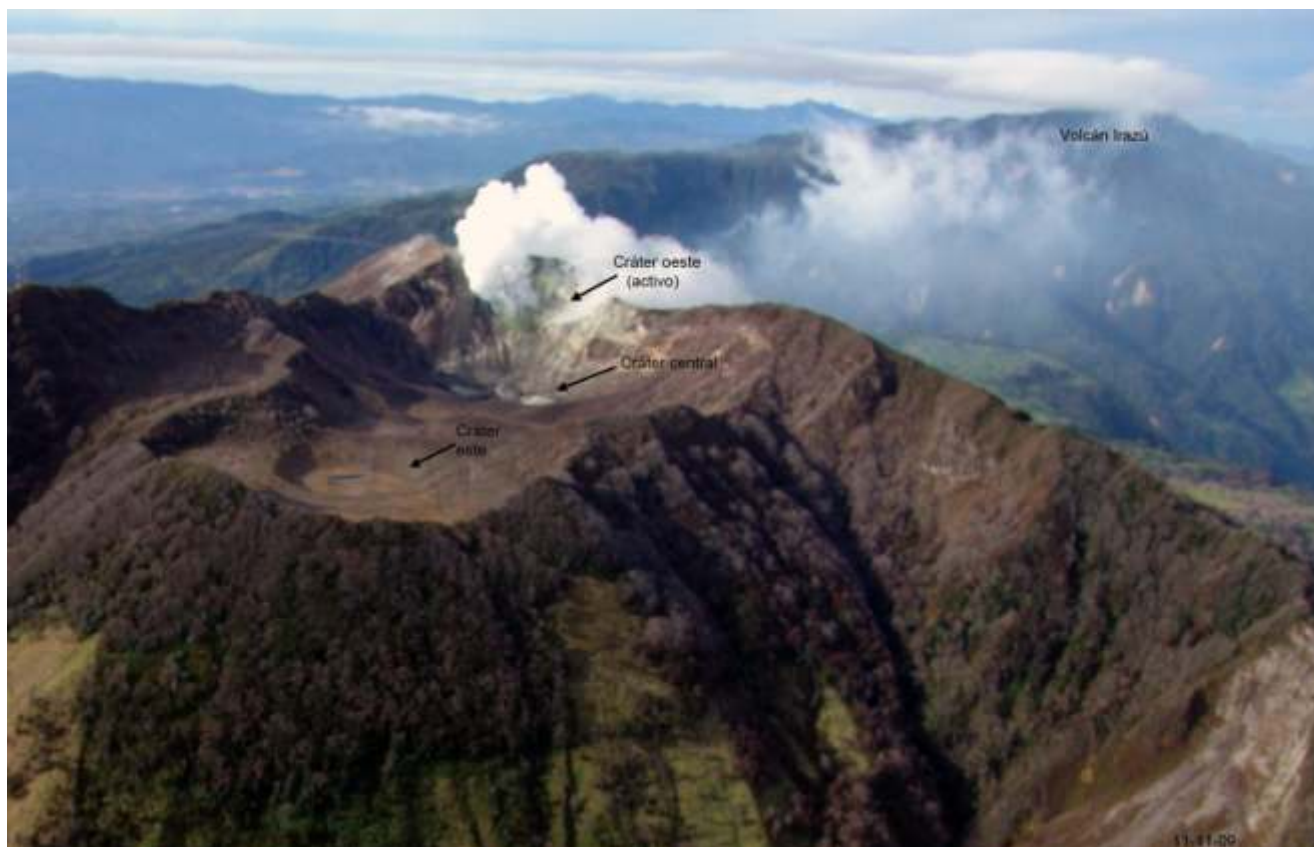
Fig. 3. Vista aérea desde el este cubriendo los 3 cráteres de la cavidad cuspidal. Al fondo a la derecha, el vecino volcán Irazú

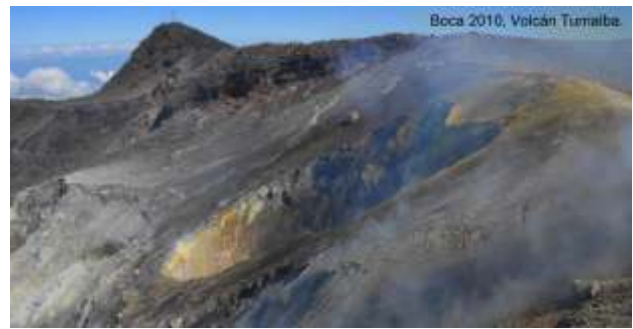
Fig. 4. Boca 2010 en primer plano. Al fondo a la izquierda el Cerro Porfía

La interpretación que puede hacerse (derivado de los cambios observados en los últimos años) es la ocurrencia de una importante alteración del sistema hidrotermal del volcán; como resultado de una intrusión de un paquete magmático. Las características físico-químicas de los fluidos fumarólicos, la actividad sísmica, las condiciones de deterioro ambiental y la ausencia de deformación del edificio volcánico; así lo indican. La boca formada mantuvo incandescencia por muchos meses luego de su actividad inicial aunque no produjo magma juvenil. En estos cuatro años esa cavidad se ha ensanchado ligeramente y mantiene fuerte actividad desde el fondo [2].

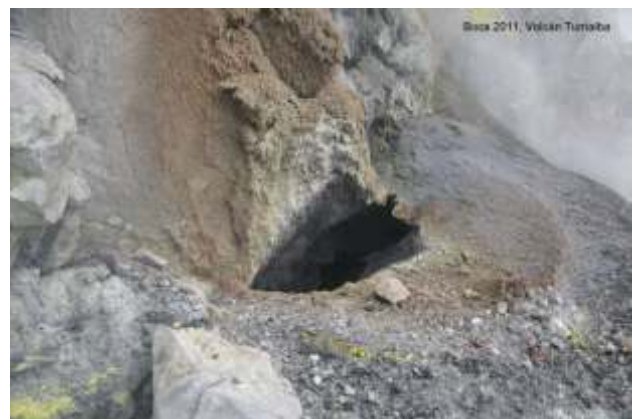
Fig. 5. Acercamiento a la boca 2011. Las distintas coloraciones indican diferenciales de temperatura

Las pequeñas erupciones a mitad de 2011 fueron invisibilizadas por las condiciones adversas del clima que reinan a mitad de la época lluviosa. Sin embargo se reportó la apertura de una pequeña cavidad en la pared rocosa, al fondo del cráter oeste. La caída de material en esta ocasión se limitó al edificio volcánico.

No hubo actividad sísmica importante relacionada, ni deformación, ni tampoco efectos ambientales agudos en los alrededores del volcán que se puedan asociar a esta actividad. Durante varios meses después, se documentó incandescencia y temperaturas superiores a los 200°C. Actualmente ese boquete se encuentra abierto y expulsando gas y vapor, a veces con un fuerte zumbido de turbina.

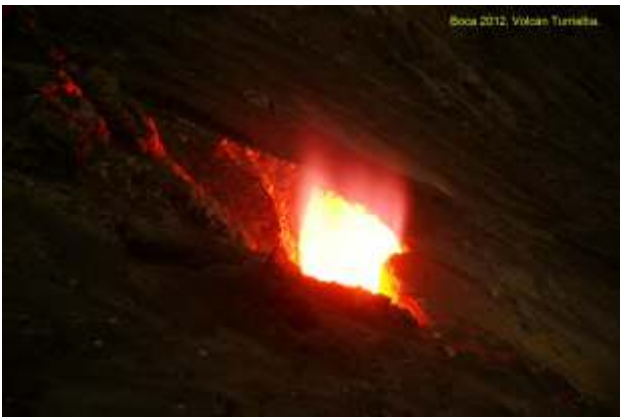
Fig. 6. Incandescencia emitida desde la boca 2012. Foto tomada en febrero 2012

Entre el 12 y el 18 de enero del 2012 ocurrieron otras erupciones freáticas producidas desde una boca formada al sureste del cráter oeste: en la pared baja y externa del cráter principal. Aunque no hubo afectación directa en infraestructura física o en personas los materiales finos se distribuyeron por muchos km a partir de ese punto de emisión.

La apertura de la boca 2012 (el 12 de enero del 2012) se acompañó con la salida de “ceniza” y por algunas horas fue transportada por el viento en las direcciones principales O y NO. Caída de material fino fue reportada hasta Tres Ríos (unos 20 km al suroeste del volcán). El 18 de enero del 2012 ocurrió una segunda emisión de material que fue llevado por el viento, durante algunas horas, en las mismas direcciones O y NO. El tamaño y forma de la cavidad vario poco en días subsiguientes, aunque el ruido emitido, en forma de jet, era audible desde unos 350m (en contra del viento). Se registraron temperaturas entre 700 y 760°C que produjeron la coloración oscura en la roca de la sección externa de la boca. La incandescencia asociada a esta boca se mantiene hasta hoy día y la exhalación de gases y vapores es constante en el sitio [4].

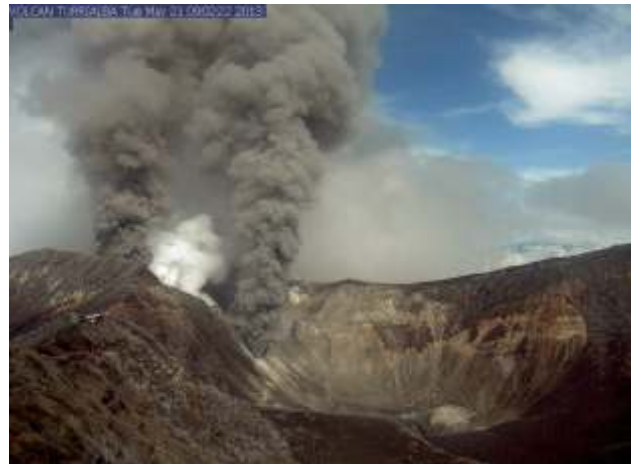
Fig. 7. Salida simultanea de materiales por las bocas 2010 y 2012. Foto webcam OVSICORI.

La actividad tuvo lugar entre las 8:30 y las 11 de la mañana. Se registró actividad sísmico-volcánica previa desde unas 4 semanas antes del evento. El día mencionado mostró sismos híbridos y tremor armónico. La actividad sísmica se redujo sensiblemente luego de las emanaciones registradas [5].

Se estima que la pluma de materiales finos alcanzó hasta unos 2 km sobre la cima aunque el grueso de las columnas sostenidas quizás no superó 1 km de altura. Como se trató de material preexistente su acidez no superó los 5,4 de pH (lixiviado de una muestra recogida a unos 25 km hacia el oeste del volcán). No se reportó afectación aguda a las comunidades vecinas ni efectos extraordinarios en el ambiente circundante [6].

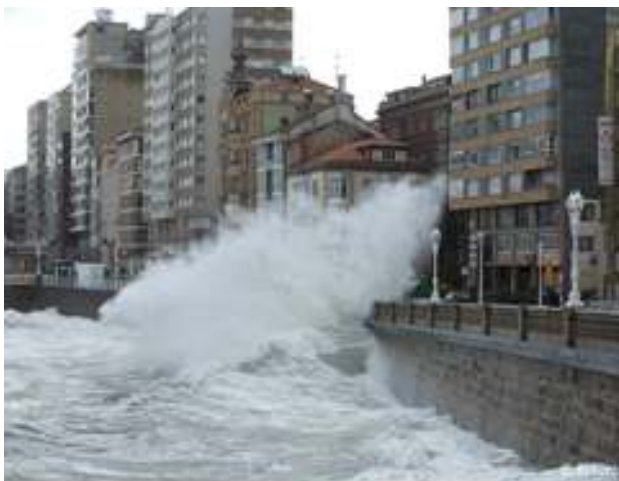
Este proceso de mitigación o amplificación del remonte (RU) se ha comprobado en las zonas antropizadas de esta misma costa utilizada como ejemplo, tal y como se ilustra en imagen, en la que la conjunción de los trenes de olas producen repuntes de hasta cuatro veces su altura original (dando lugar a trenes de olas irregulares, llamadas lamederas) no disipándose energía, que es lo que explica la sobre-elevación en bahías en forma de v, en los que se produce un efecto amplificador.

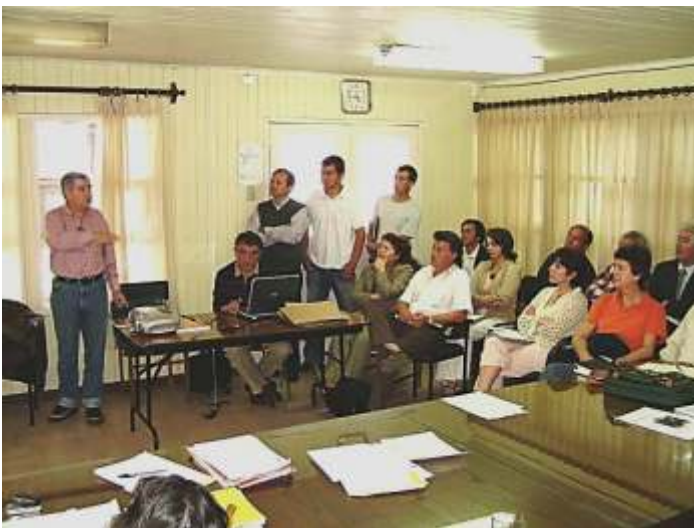
Figura 2. IZQ: Principales focos sísmicos en la zona Carrán-Cordón Caulle durante 2007 y 2008 (fuente: OVDAS-SERNAGEOMIN). DER. Asistencia técnica al alcalde, concejales y Comité de Emergencias de la I. Municipalidad de Lago Ranco en diciembre de 2007.

Cabe señalar, que en julio-agosto de 2007 y en octubre de 2008, ocurrieron notables enjambres sísmicos que superaron el centenar de eventos por día (Fig. 2A). Con posterioridad, en el mes de noviembre de 2008 la actividad sísmica decayó a niveles habituales. Durante todo el período de crisis sismo-volcánica, en conjunto con profesionales del OVDAS, se elaboraron 33 informes técnicos que fueron distribuidos a autoridades nacionales, regionales y comunales.

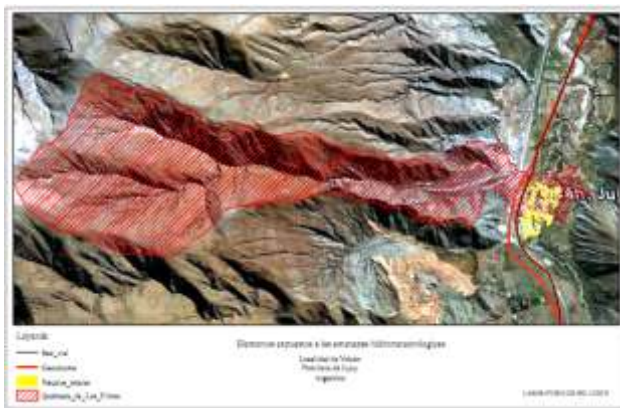
Fig. 3: Ubicación de la población de Volcán en relación a la Quebrada de Los Filtros.

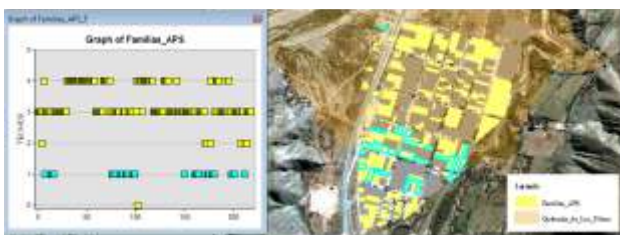
Fig. 4. Relación de familias y las características de los techos de sus viviendas, remarcando techos de paja y barro.

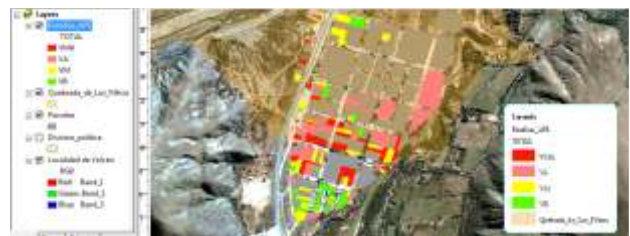
Fig. 5. Mapas de vulnerabilidad de la población de Volcán según datos de APS año 2009.

De acuerdo a la clasificación adoptada, es posible definir áreas según su vulnerabilidad ya que las variables fueron transformadas a valores cuantitativos.

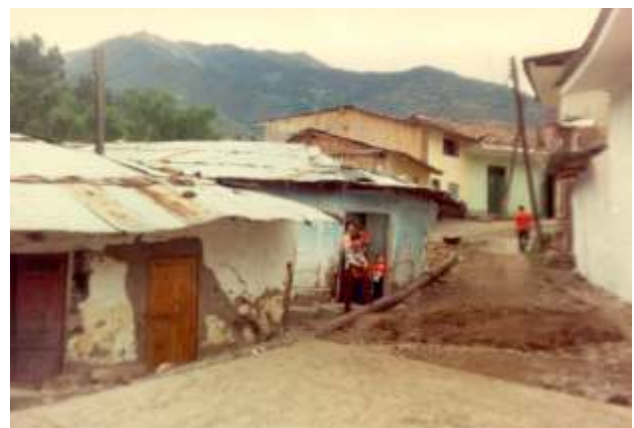
Foto 5. Vista del proceso de reptación de suelo que afecta a las viviendas y calles de Huancabamba.

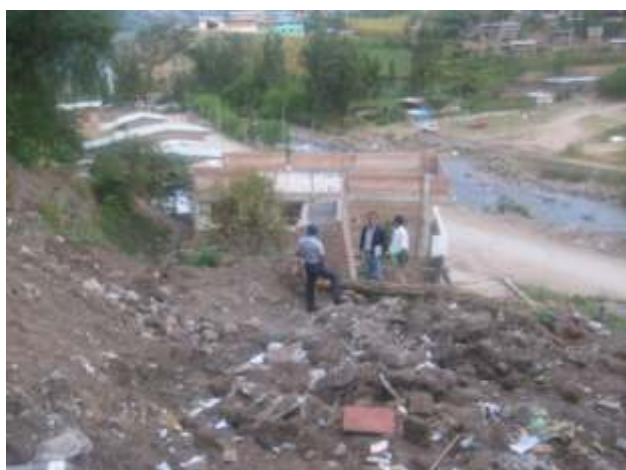
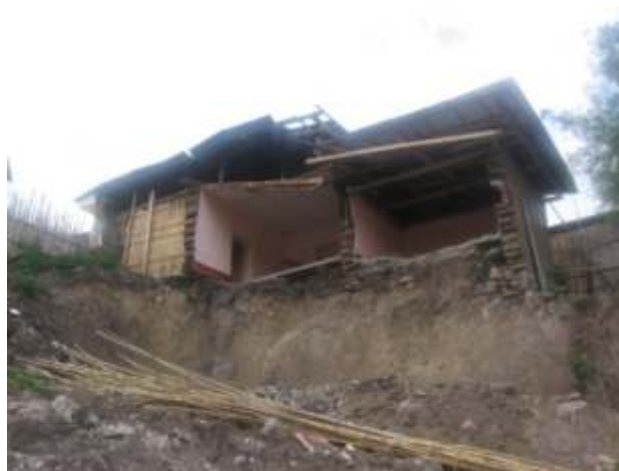
Fotos 6 y 7: Desprendimiento y desplazamiento de SS. HH de la vivienda

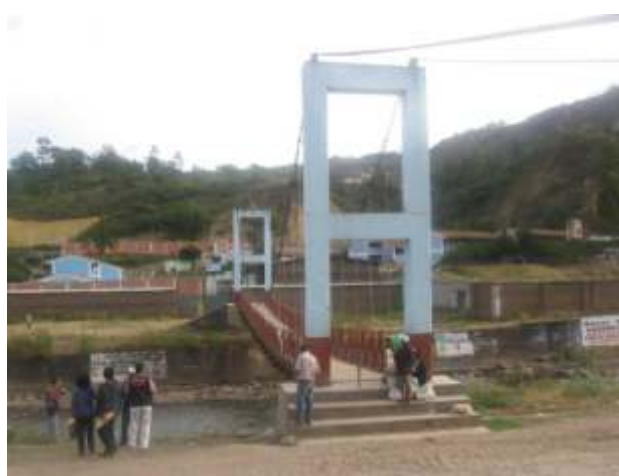
Foto 8: Puente peatonal afectado, el cual posteriormente ha sido desmontado

Así mismo se vió afectado infraestructura pública como el puente peatonal y terminal pesquero de la ciudad, tal como se evidencia en la foto 8.

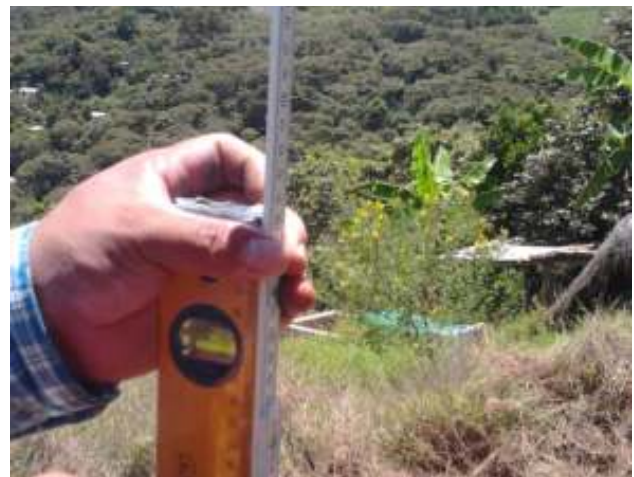
Figura 2: Instalación de instrumentos de monitoreo climático en comunidades

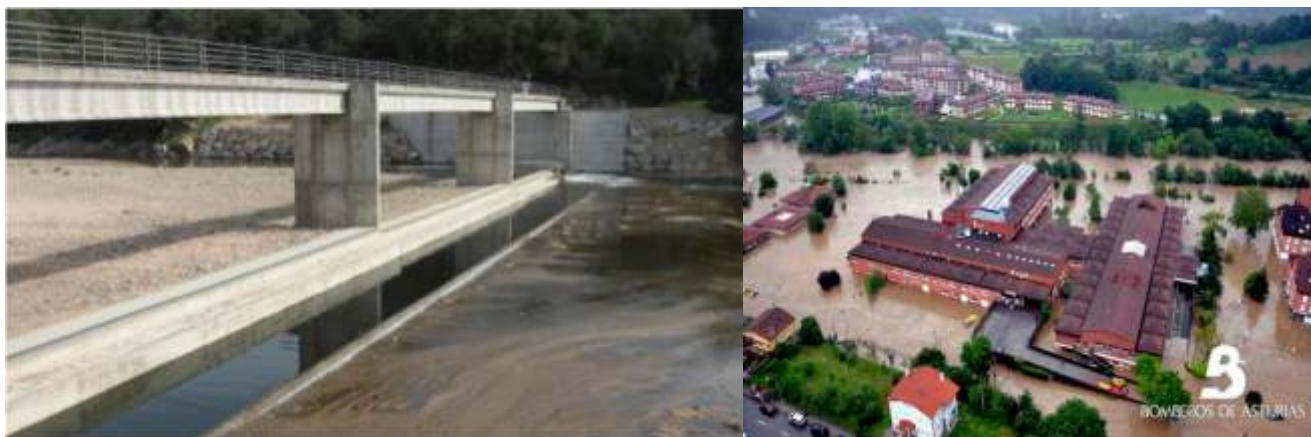
Figura 1. Izquierda: Estación de control de caudales o aforos. Derecha.: inundaciones en Asturias, España, 2010.

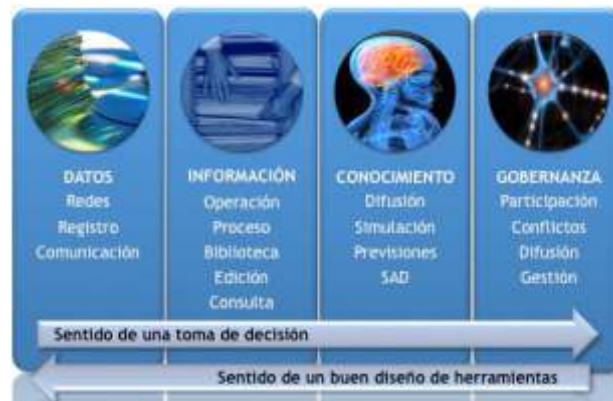
Figura 2. Cadena de valor desde el dato a la toma de decisión

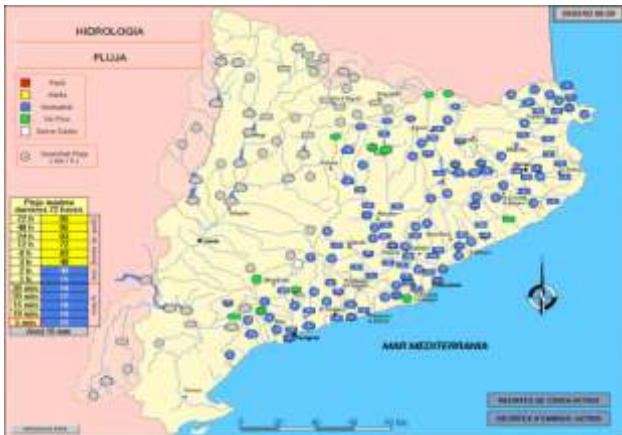
Figura 3. Ejemplo de necesidad de visión geográfica y conocimiento meteorológico. Arriba, los datos puntuales de intensidad de lluvia aportados por una SCADA. Abajo, el campo de lluvia real obtenido por combinación de datos de radar meteorológico y datos de pluviómetros

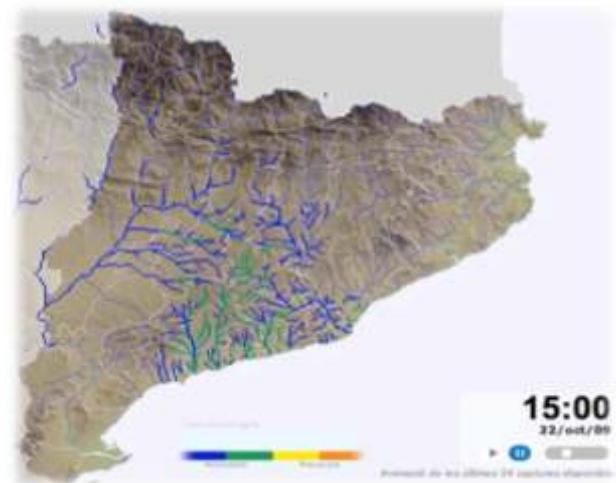
Figura 4. Muestra de alertas de lluvia acumulada por subcuencas (arriba) y lluvia drenante hacia los cauces fluviales (abajo) con una antelación de 2 horas.

- Alertas de precipitación acumulada en cuencas o tramos fluviales. El usuario puede llegar a ver en un sistema semafórico, fácil de interpretar, cuán peligrosa es la lluvia acumulada en una determinada subcuenca o en un tramo fluvial. Detrás de estas imágenes de alertas hay elaborados sistemas de cálculo con el modelo digital del terreno, módulos de acumulación y comparación de lluvias por períodos de retorno o incluso generación de hidrogramas unitarios.

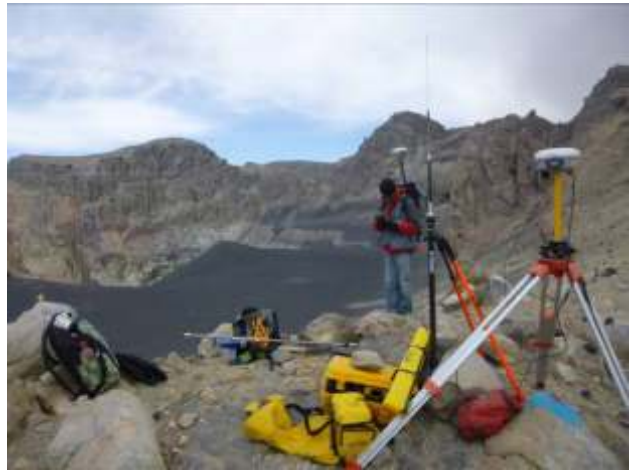
Personal del OVI realiza monitoreo geodésico con equipos GPS en el cráter del volcán Ubinas.

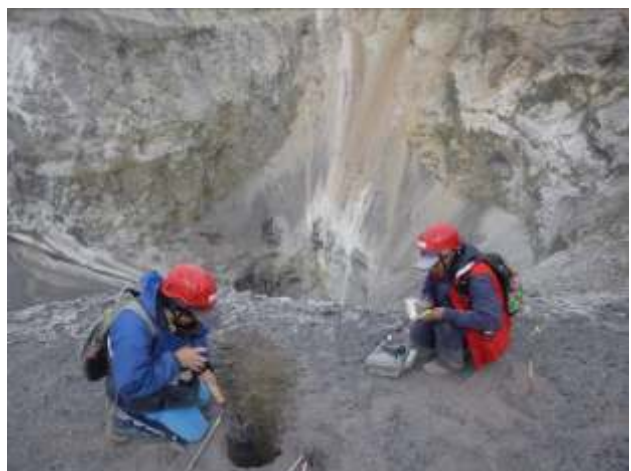
Monitoreo geoquímico de gases volcánicos en inmediaciones del cráter del volcán Ubinas.

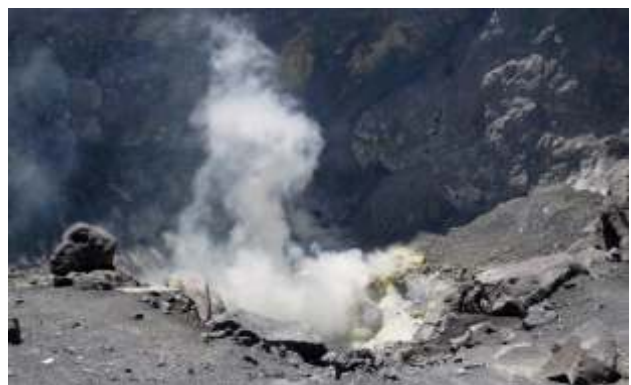
Emisiones fumarólicas en la base del cráter del volcán Sabancaya, día 12/05/2013.

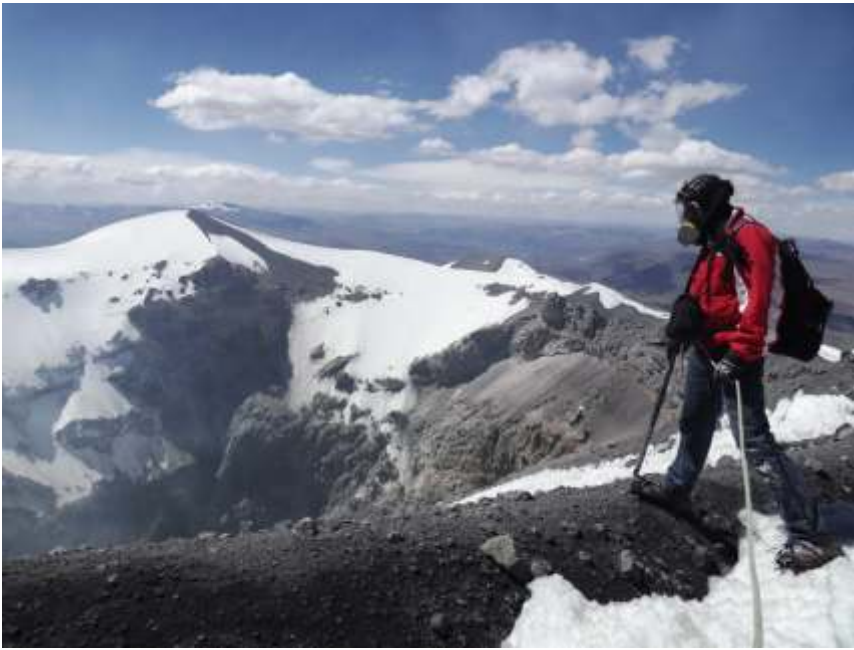
Reconocimiento del cráter del volcán Sabancaya, donde se descartaron emisiones de cenizas hasta el 12/05/2013.

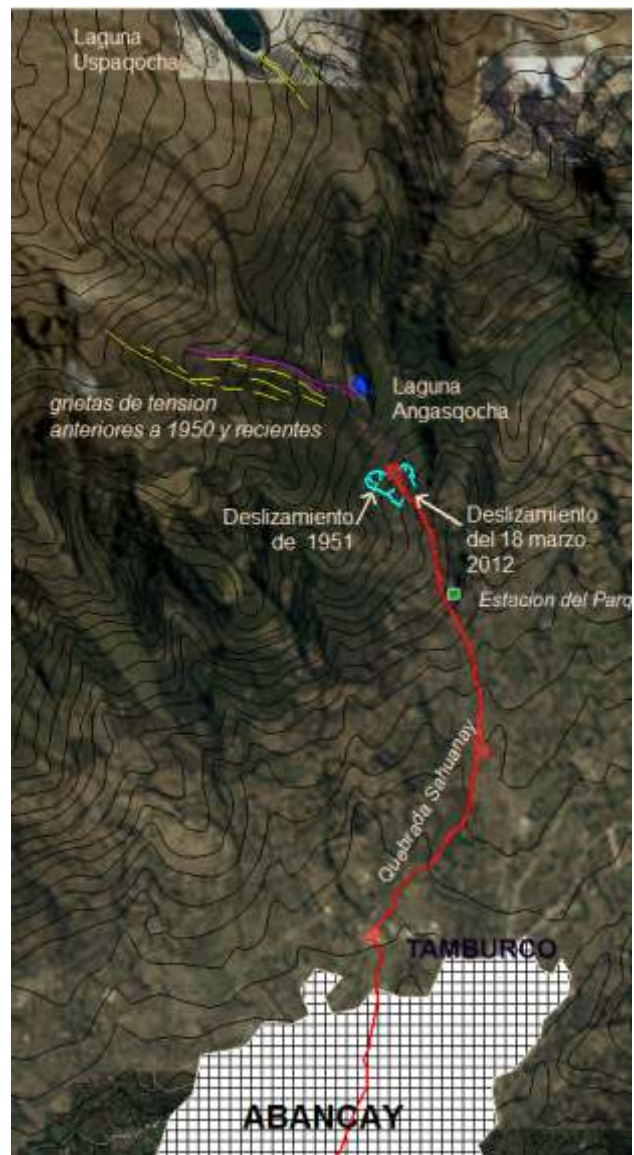
Figura 1. Mapa esquemático e interpretativo, elaborado sobre una de imagen satélite, de las zonas de deslizamiento reciente donde se resalta el curso activo (en rojo) y antiguo (en celeste), de fracturas abiertas antiguas (en amarillo) y recientes (en fucsia). Las más cercanas al deslizamiento de marzo de 2012 se han formado últimamente

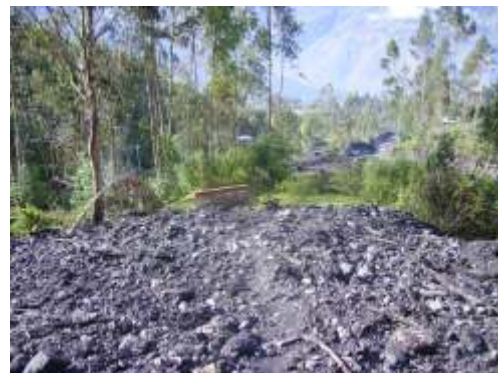
Figura 2. Vista del primer flujo de lodo denso que casi es dirigido hacia el sector poblado de Tamburco
