FORO INTERNACIONAL **PELIGROS GEOLÓGICOS**

“volcanes, sismos y movimientos en masa”

LIBRO DE RESÚMENES

**RESÚMENES EXTENDIDOS DEL “FORO INTERNACIONAL,
PELIGROS GEOLÓGICOS - VOLCANES, SISMOS Y
MOVIMIENTOS EN MASA”**

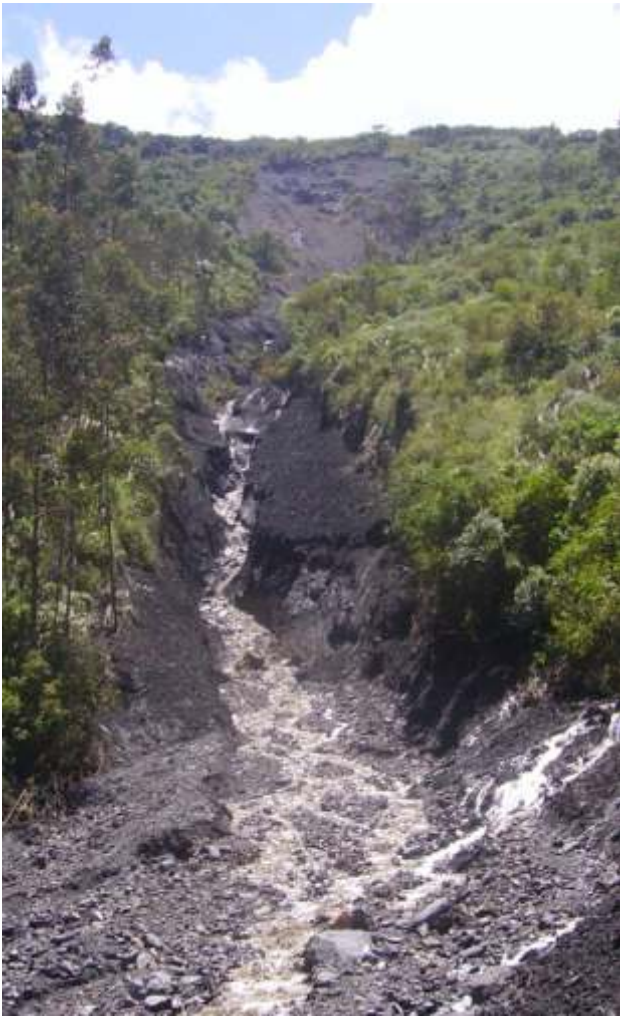
Figura 3. Manante manifestado en la zona del deslizamiento

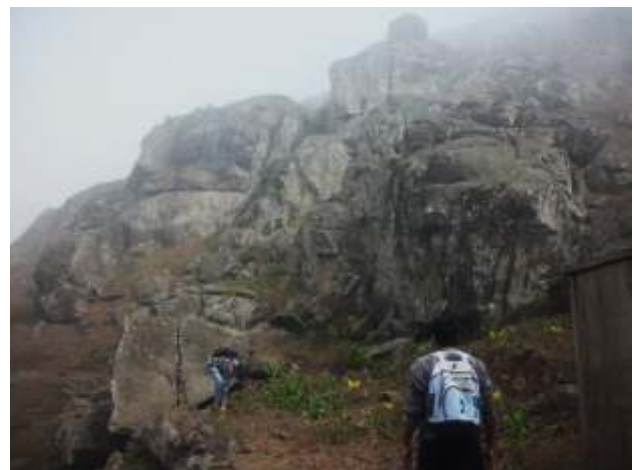
Figura N°02. Afloramientos de rocas intrusivas (granodiorita) en la ladera oeste de la parte alta de la Qda. El Paraíso.

La mayoría de los afloramientos corresponden a rocas intrusivas tipo granodioritas y dioritas (Superunidad Patap), las que tienen su dominio integro sobre la parte alta de la zona. Sobreyacen a estas, en la parte baja, depósitos aluviales pleistocénicos (Qp-al) y coluviales holocénicos (Qh-co). Siendo el primero de estos (Qp-al) sobre el cual está fundada las viviendas del AA.HH.

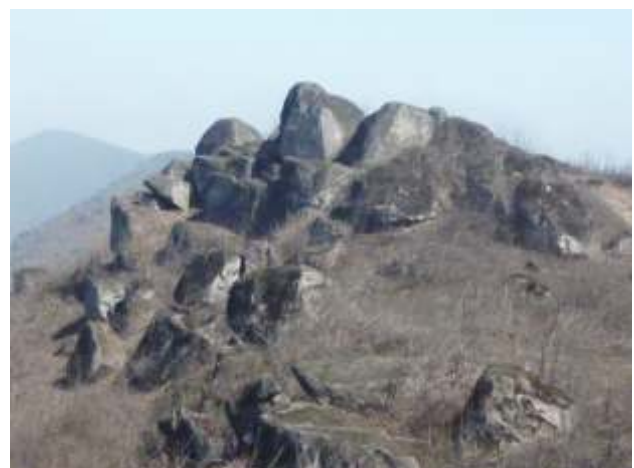
Figura N°03. Erosión esferoidal de intrusivos, generando bolones de moderada dimensiones ladera arriba del AA.HH.

En la quebrada alta El Paraíso, se observan procesos de meteorización física (disyunción esferoidal) en cuerpos de roca ígnea, que generan bloques sueltos. En las laderas, intermedia y baja de estos cerros, se pueden observar depresiones en donde se han acumulan fragmentos de rocas producto de sucesivos desprendimientos de las partes altas (cono de talud o canchales), y junto a estos, depósitos residuales de origen antrópico.

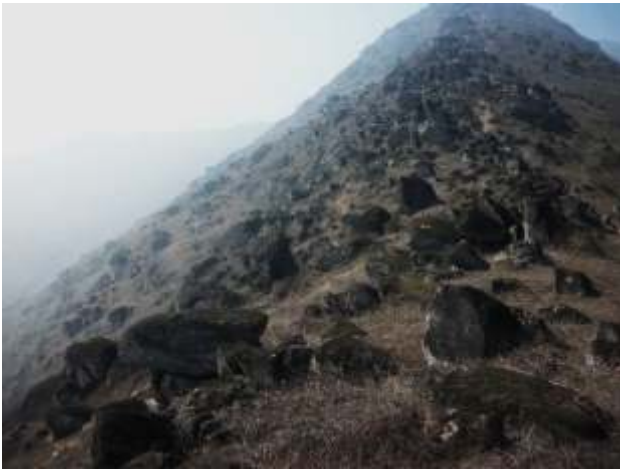
Figura N° 05. Bloques de roca ignea sueltos en la cresta del cerro, representan potenciales caídas de rocas.

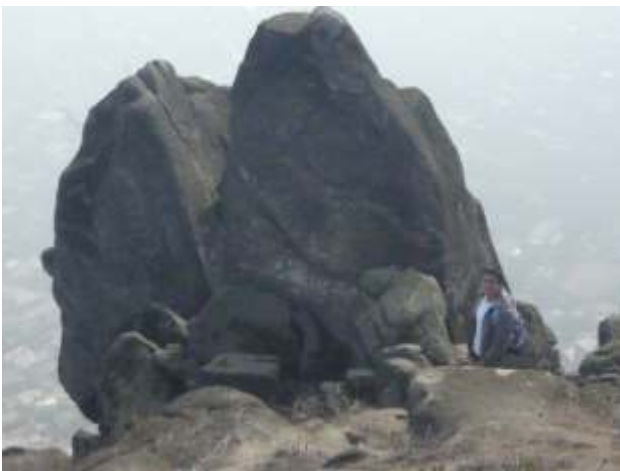
Figura N° 06. Bloques en estado inestable, ya que un evento sísmico puede desencadenar su caída pendiente abajo, afectando al AA.HH.

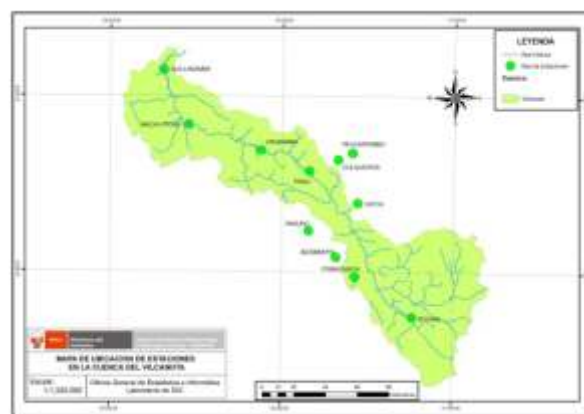
Figura 1. Mapa con la ubicación de las estaciones convencionales de SENAMHI, localizadas en la cuenca del río Vilcanota.

Se han seleccionado 11 estaciones meteorológicas convencionales de la Red Hidrometeorológica Nacional Peruana pertenecientes al Servicio Nacional de Meteorología e Hidrología del Perú (SENAMHI). De las 11 estaciones, 6 se encuentran dentro de la cuenca del río Vilcanota, y 5 en los alrededores de la cuenca.

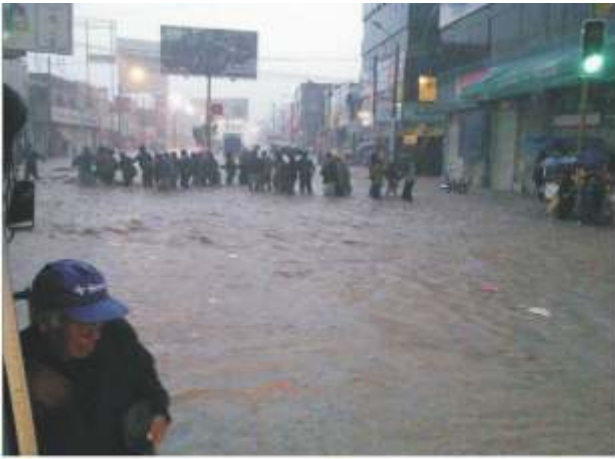
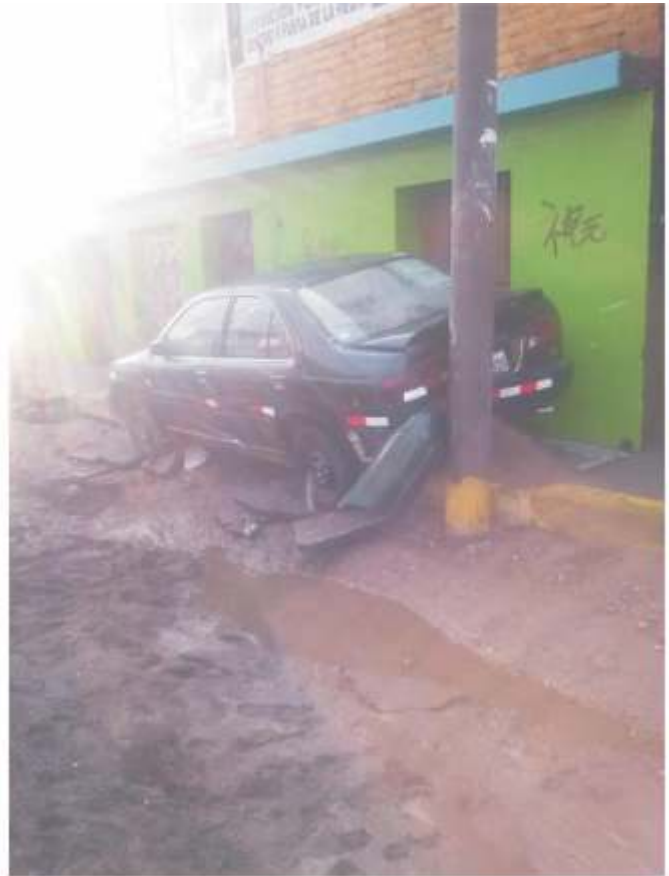
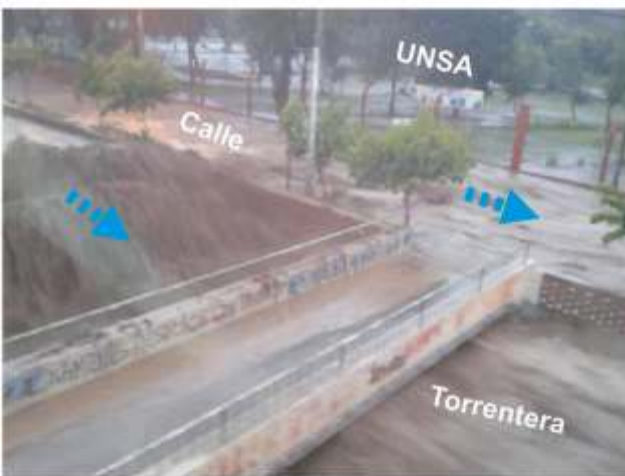
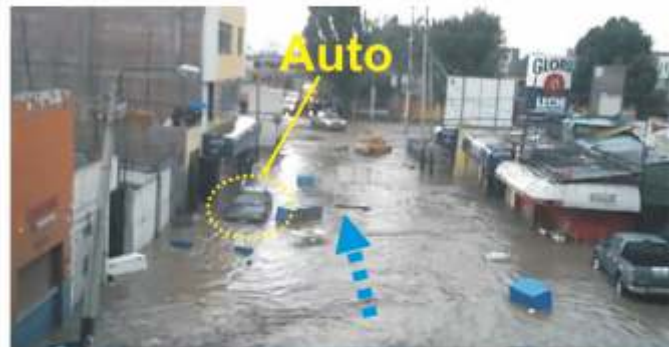
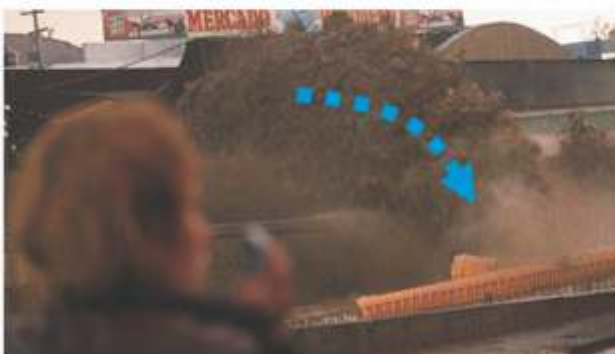
Gran Caudal de agua en la torrentera Venezuela, altura del mercado Palomar. Fuente. HBA Noticias

Figura 2. Imágenes del paso del aluvión por las torrenteras y calles de la ciudad de Arequipa.

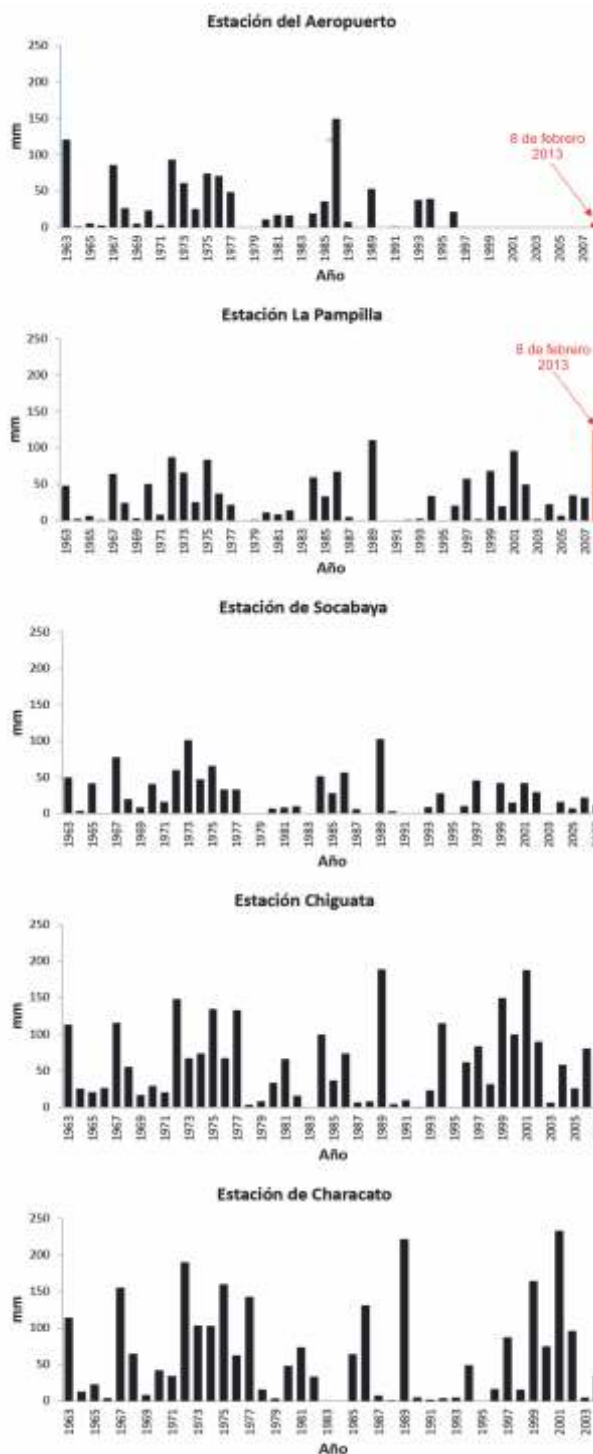
Figura 3. Valores de precipitación acumulada del mes de febrero desde 1963 en las estaciones Aeropuerto, La Pampilla, Zocabaya. (Fuente SENAMHI y Sociedad Minera Cerro Verde publicado por Knight Piésold Consultores S.A, 2011).

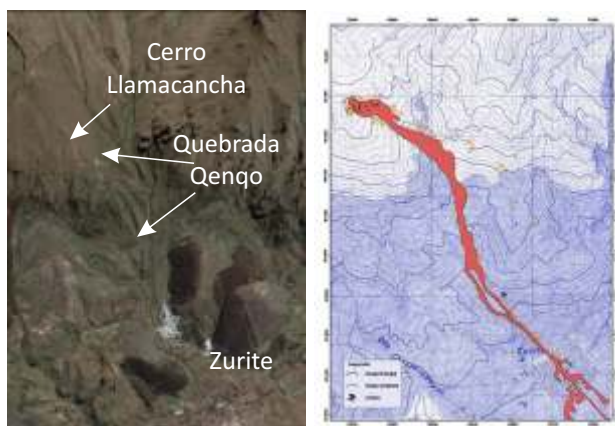
Fig. 1 y 2. La figura del lado izquierdo muestra la ubicación de la quebrada Qenqo al norte del poblado de Zurite; y la figura de la derecha es el mapa mostrando el deslizamiento en el cerro Llamacancha y en rojo el flujo aluviónico ocurrido el 6 de febrero de 2010.

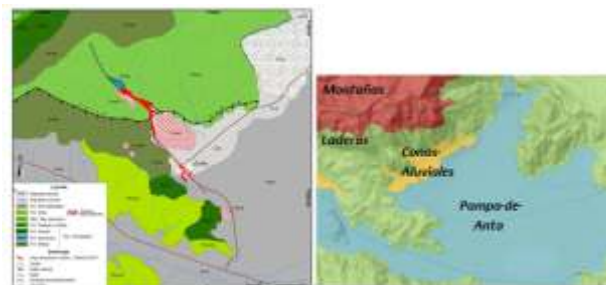
Fig. 3 y 4. Mapa geológico y Mapa geomorfológico local de la zona de estudio.

La zona de Zurite está caracterizada por presentar afloramientos de rocas sedimentarias y en menor proporción rocas intrusivas (Carlotto et al., 1996; Carlotto et al., 1992). La edad de estas rocas varía desde el Cretácico hasta el Cuaternario (Fig. 3). La geomorfología local está caracterizada por presentar montañas, cuyas altitudes alcanzan los 4800 msnm, así como también laderas, conos aluviales y un relieve llano, conocido localmente como la pampa de Anta (Fig. 4).

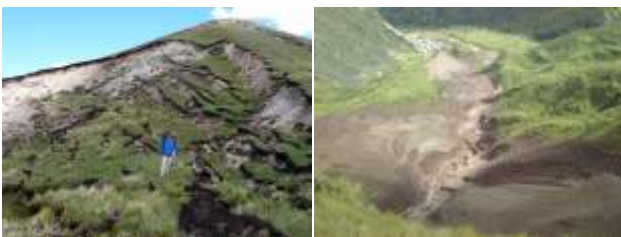
Fotos 1 y 2. Foto de izquierda, escarpe principal del deslizamiento; y foto derecha, desbordes originados en la margen izquierda de la quebrada Qenqo.

Este tramo comprende desde el pie del deslizamiento (Foto 1) hasta donde termina la ladera (Fig. 5). Se caracteriza por tener una pendiente promedio de 15° en el cauce del río. En este tramo se observan evidencias de rebases y desbordes, principalmente a la margen izquierda (Foto 2); esto debido a la dirección del esfuerzo producido por la masa en el momento del deslizamiento y por el cambio de dirección de la quebrada que no pudo conducir todo el flujo. En la parte baja del tramo 1 se observan albardones en la margen izquierda y un intenso socavamiento lateral en ambas márgenes.

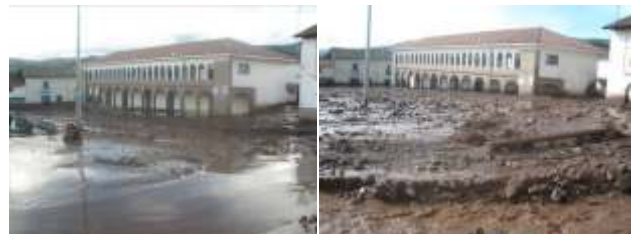
Fotos 5 y 6. Plaza de Armas de Zurite afectada por el aluvión del 28 de enero (foto de izquierda) y el aluvión del 06 de febrero (foto de lado derecho).

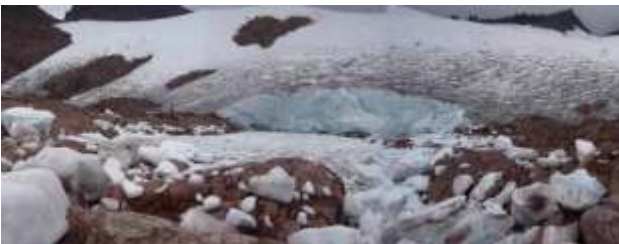
Foto 1: Bloque de hielo desprendido del nevado Chicón, observándose en la parte baja el conducto por donde desfogó el agua producida por el rebalse.

A una altura de 4875 msnm, ocurrió el desprendimiento de un bloque de hielo glaciar, el cual ocasionó el rebalse de una laguna s/n, cuya agua discurrió por un conducto subterráneo, drenó las aguas por un pequeño riachuelo hasta la laguna Pucacocha situada a 4670 msnm.

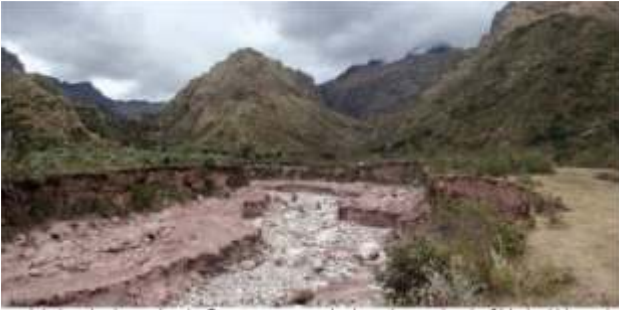
Foto 5. Desborde del flujo de lodo (aluvión del 17 de octubre del 2010) que afectó un condominio en la quebrada Chicón.

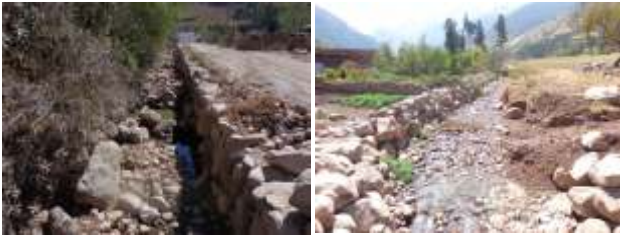
Fotos 8 y 9.- Canal ensanchado a aproximadamente 2m (izquierda), canalización provisional en el poblado de San Isidro, ubicado en la parte alta de la quebrada (derecha)

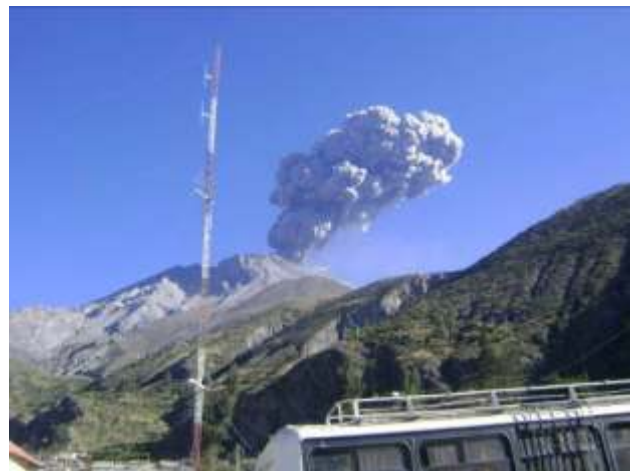
Fig. 3. Imagen tomada de la filmación realizada por el observador en Ubinas (M. Alvarez), el 02 de junio 2009 08:28 hrs.

Una de las emisiones más importantes que ocurrió después de una explosión, se registró el 02 de junio del 2009 a las 08:28 hrs, seguido de la cual el observador ubicado en el poblado de Ubinas reporto: explosión moderada con formación de una pluma que alcanzó una altura de 1400 a 1500 m. La pluma fue de color gris oscuro, de densidad alta, y tuvo un diámetro aproximado de 600 m. Esta columna a medida que ascendía fue inclinándose, y tomando la forma de coliflor y tuvo una dirección Este (Fig. 3).

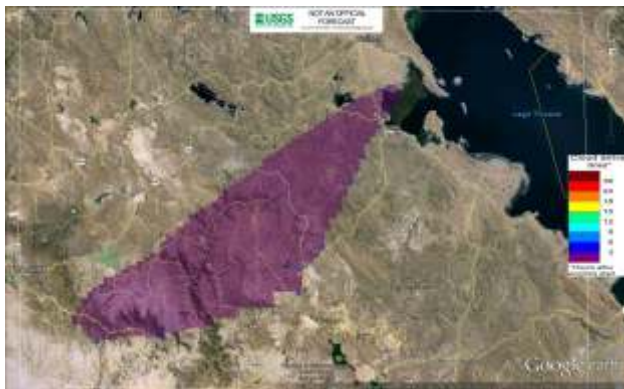
Fig. 6.- Modelo del tiempo de dispersión de la ceniza Ash3d, donde se observa que la pluma alcanzó la ciudad de Puno en menos de 3 horas.

Los resultados son aceptables y esto muestra que en caso de ocurrir una emisión importante de ceniza, producto de una erupción volcánica, se podrá reportar inmediatamente y esperar caída de ceniza con más de una hora de anticipación en ciudades como Puno, Juliaca y otras ciudades (Fig. 6).

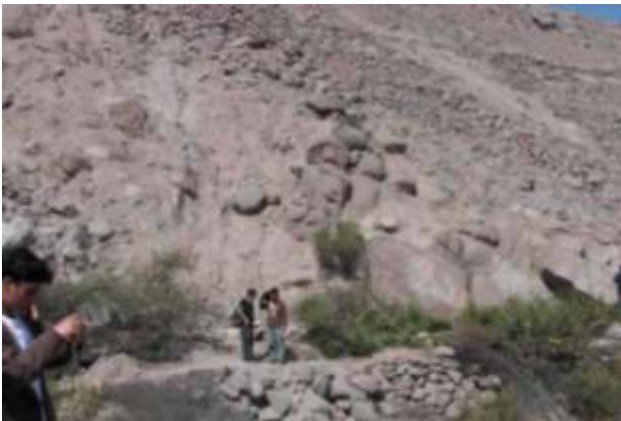
Foto 1: Fragmentos subredondeados y material heterométrico listo para caer y ser transportado por el huayco (Quebrada Pedregal)

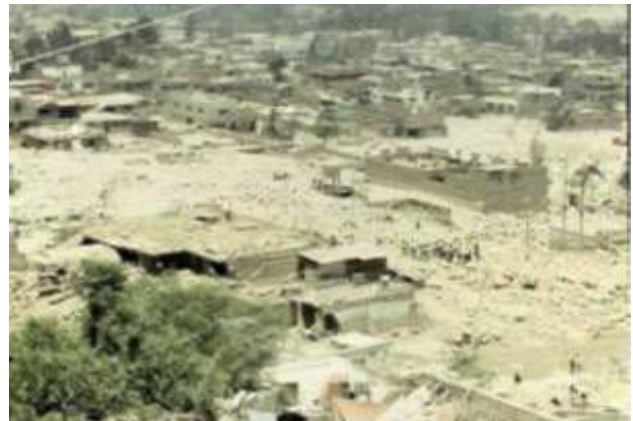
Foto 2: Casas ubicadas en el cono de deyección. Notese que en las zonas pedregosas había muchas casas que fueron destruidas por el huayco.

En el área de Chosica y Chaclacayo, el fenómeno de los huaycos tiene larga data, se tiene referencias que estos procesos ocurrieron en los años 1909, 1915, 1925, 1926, 1936, 1939, 1950, 1952, 1954, 1955, 1959, 1967, 1972, 1976, 1983, 1985, 1987, de todos ellos los más catastróficos fueron los del año 1925-1926 que conjuntamente con la ocurrencia del Fenómeno del Niño, causó daños, afectando incluso la central eléctrica de Huampaní (O'Connor, 1988) y el otro catastrófico fue el del año 1987 en la quebrada de Pedregal (foto 2).

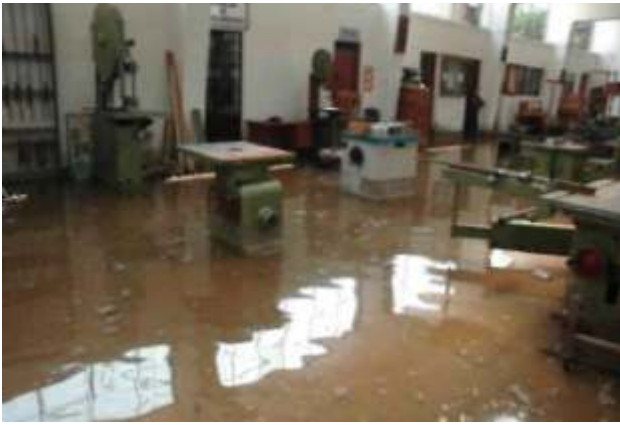
Foto 3: Talleres de la facultad de tecnología afectados por el huayco

El huayco bajó por la quebrada La Cantuta I, sin mayor daño, ya que gran parte de la zona está siendo ocupada por el club Regatas que es un lugar de recreo con campos abiertos para la distracción. Pero, una pequeña quebrada La Cantuta II (Carrillo, 2001) afectó a la Universidad Nacional de Educación "Enrique Guzmán y Valle", pues anegó gran parte de sus instalaciones malogrando maquinarias de sus talleres; se afectaron asimismo laboratorios, aulas y almacenes, incluso se suspendieron las clases por varios días (foto 3).

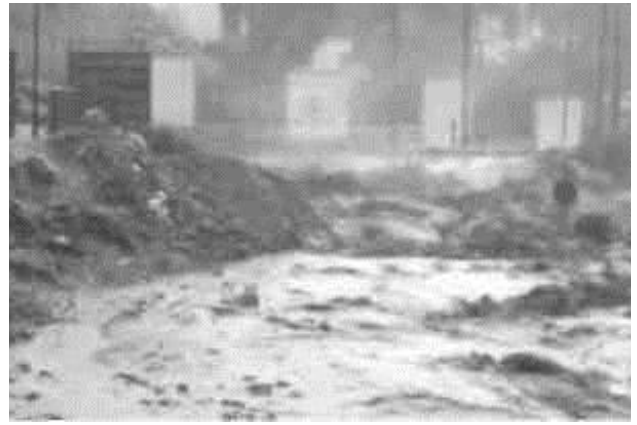
Foto 4: Flujo de huayco saliendo por la puerta de la facultad de humanidades que afecto la pista y via ferrea

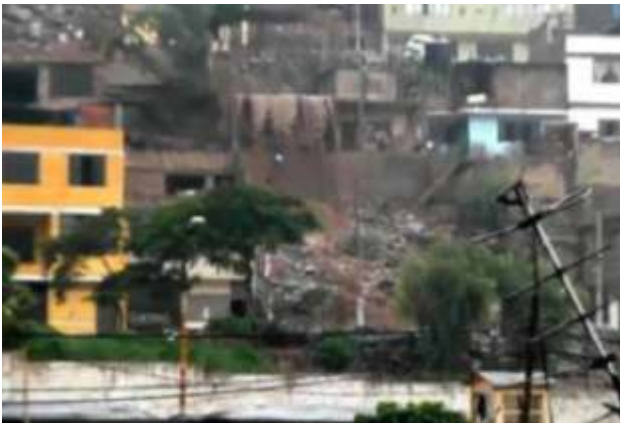
Foto 5: Huayco bajando sobre pistas y casas en Virgen del Rosario

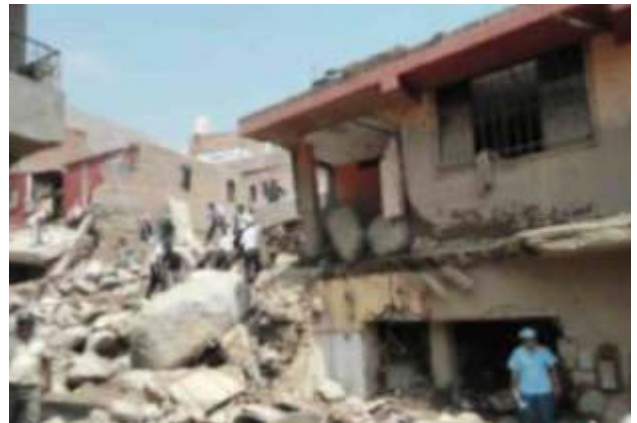
Foto 6: Sector de Bellavista que fue muy afectado por el huayco.

Los asentamientos humanos San Juan de Bellavista y Mariscal Ramón Castilla (foto 6) se encuentran en la parte alta, colindantes al canal del huayco y, la fuerza del huayco que vino con abundantes rocas grandes, destruyó muchas viviendas por erosión lateral, ya que por la falta de planificación se han construido viviendas en el cauce, reduciendo el espacio del canal del huayco; y como el volumen sobrepasa al espacio dejado, sale de ese pequeño cauce y arrasa con las viviendas. La Cooperativa Pablo Patrón se encuentra emplazada en la parte baja de la quebrada, en la zona de depósito del huayco muchas casas quedaron enterradas, incluso hasta dos pisos de ellas y en la parte baja se anegaron con lodo y rocas las viviendas de muchas cuadras; esta zona fue una de las más afectadas por el huayco (foto 7).

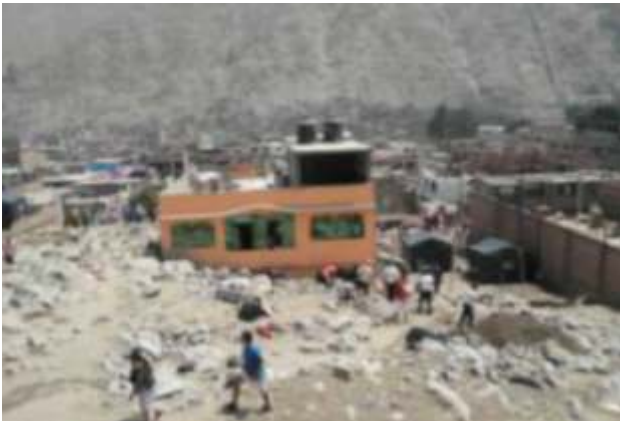
Foto 7: Vivienda enterrada hasta el 2do piso en la cooperativa Pablo Patrón

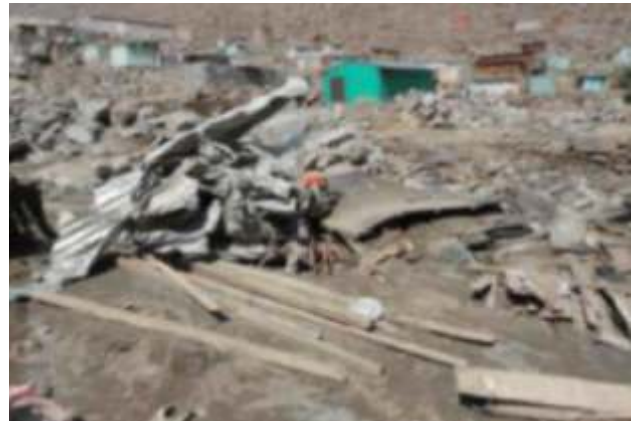
Foto 8: La ronda (parte alta) modestas viviendas destruidas por el huayco

Esta es una quebrada amplia. En su parte alta se han construido varios muros de contención que fueron rebasados por el huayco, allí sólo habían viviendas precarias y algunas fueron arrasadas por el huayco; asimismo, el huayco continuó por el canal secundario y con el rebose afectó varias viviendas que fueron inundadas; en la parte baja hay cierta canalización por donde bajó el huayco anegando varias calles y viviendas (foto 8).
