EVALUACIÓN GEOLÓGICA SOBRE EFECTOS DE EL NIÑO COSTERO 2017 EN LA REGIÓN TUMBES
MAPA DE PELIGROS QUE AFECTAN VIVIENDAS EN POBLADOS

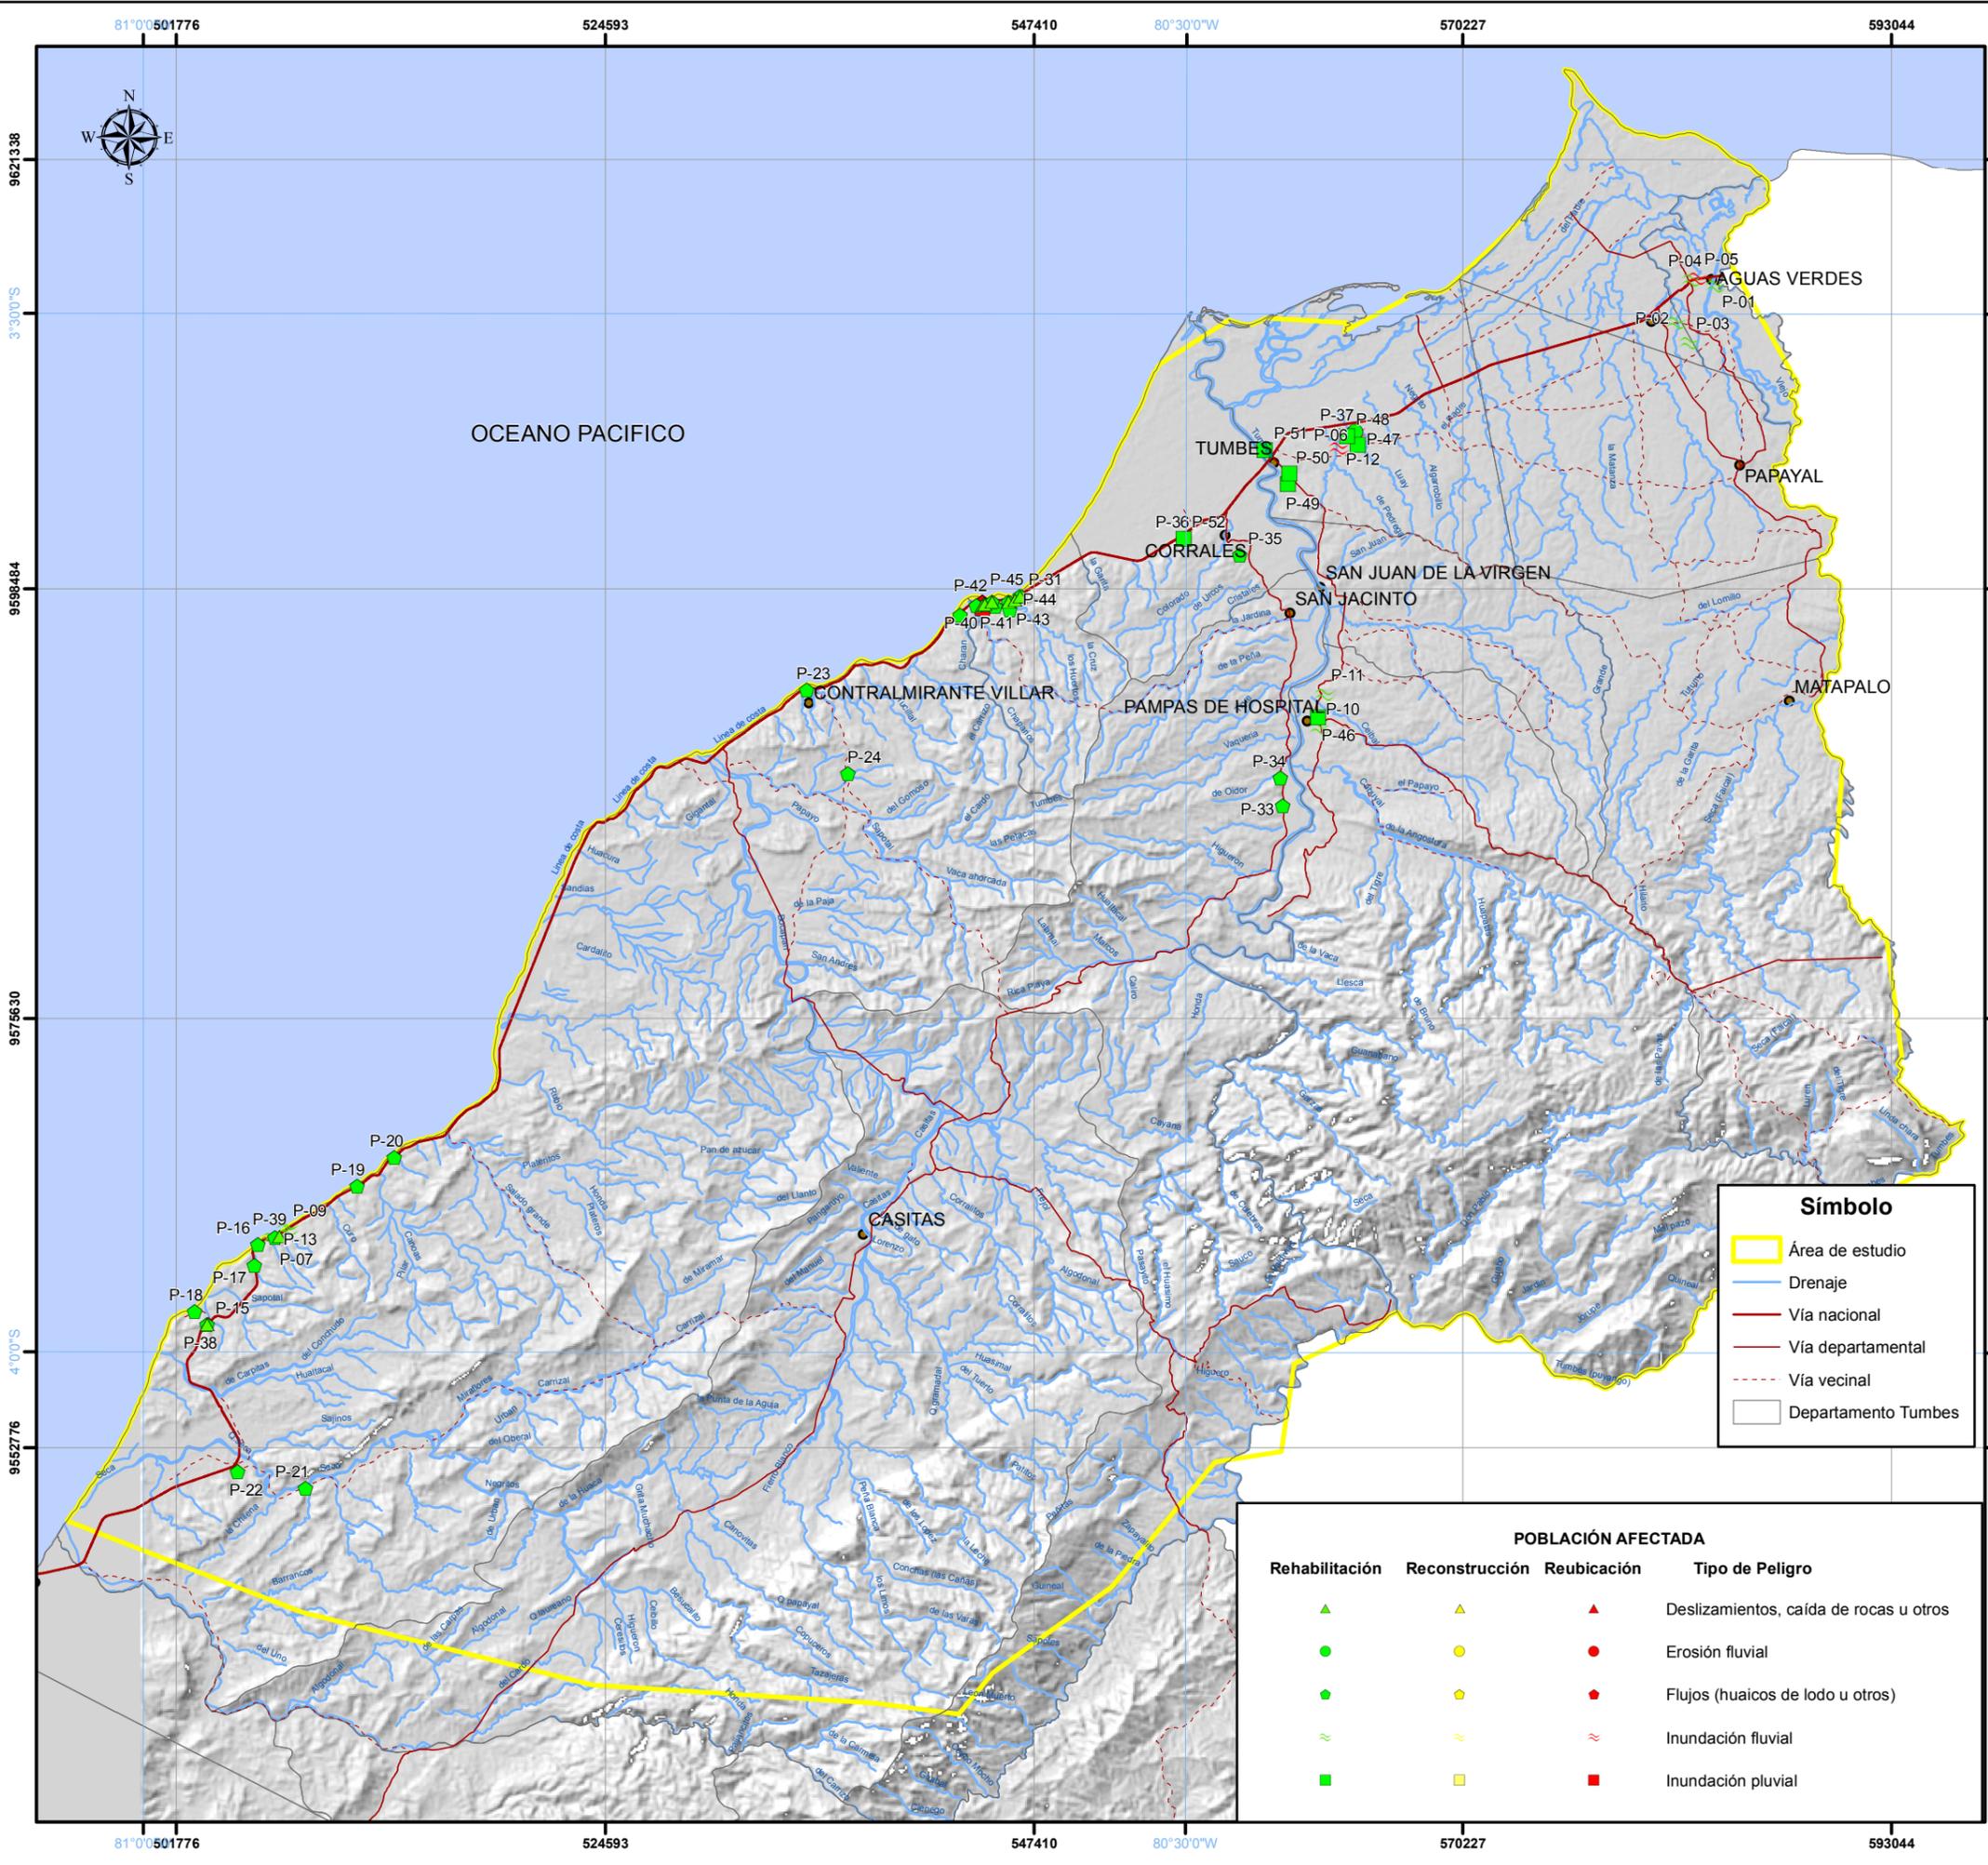
TIPO DE PELIGRO	N°Punto	CENTROS POBLADOS	PROVINCIA	NUMERO	ACCION RECOMENDADA		
INUNDACION FLUVIAL	P-01	Positos	Zarumilla	12	Rehabilitación		
	P-02	Quebrada Marco Felipe/barrio San Jose	Zarumilla				
	P-03	La Jajita	Zarumilla				
	P-04	Villa Primavera	Zarumilla				
	P-05	Nueva aguas verdes	Zarumilla				
	P-06	Quebrada Luay	Tumbes				
	P-07	Señor de Los Milagros	Contralmirante Villar				
	P-08	Barrio Primavera	Contralmirante Villar				
	P-09	Quebrada Puente Principal	Contralmirante Villar				
	P-10	Quebrada Mirallores	Tumbes				
	P-11	Quebrada Santa Maria	Tumbes				
	P-12	Quebrada Pedregal	Tumbes				
FLUJOS (HUAICOS DE LODO U OTROS)	P-13	Barrio Mira Mar	Contralmirante Villar	24	Rehabilitación		
	P-14	Buena Ventura	Tumbes				
	P-15	Los Delfines	Contralmirante Villar				
	P-16	Barrio Las Mercedes	Contralmirante Villar				
	P-17	Nueva Cancas	Contralmirante Villar				
	P-18	Punta Sal	Contralmirante Villar				
	P-19	Quebrada Seca	Contralmirante Villar

P-20	Quebrada La Mira	Contralmirante Villar				
	P-21	Quebrada La Noria	Contralmirante Villar				
	P-22	Pueblo nuevo	Contralmirante Villar				
	P-23	Prolongación Grau	Contralmirante Villar				
	P-24	Quebrada la Capilla	Contralmirante Villar				
	P-25	Nueva Esperanza	Contralmirante Villar				
	P-26	Ciudad Satellite	Tumbes				
	P-27	Quebrada Charan	Tumbes				
	P-28	Quebrada Las Gardenias	Tumbes				
	P-29	Tierra Colorada	Tumbes				
	P-30	Las Palmeras	Tumbes				
	P-31	Las Malvinas	Tumbes				
	P-32	Asentamiento humano La Canterra	Tumbes				
	P-33	Casa Blanca	Tumbes				
	P-34	Quebrada Oidor	Tumbes				
	P-35	Quebrada San Francisco	Tumbes				
	P-36	San Isidro	Tumbes				
EROSION FLUVIAL	P-37	Quebrada Luay	Tumbes	1	Rehabilitación		
	P-38	Los Delfines	Contralmirante Villar				
	P-39	Marco Herrera	Contralmirante Villar				
	P-40	Ciudad Satellite	Tumbes				
	P-41	Charan	Tumbes				
	DESLEZAMIENTOS, CAIDA DE ROCAS U OTROS	P-42	Las Palmeras		Tumbes	8	Rehabilitación

P-43	Buena Ventura		Tumbes		
		P-44	Prolongación Buena Ventura		Tumbes		
		P-45	Las Malvinas		Tumbes		
INUNDACION FLUVIAL		P-46	Quebrada Beleo	Tumbes	7		Rehabilitación
	P-47	Quebrada 1 de febrero	Tumbes				
	P-48	Quebrada Calle	Tumbes				
	P-49	Quebrada Chia	Tumbes				
	P-50	Quebrada Santa Rosa	Tumbes				
	P-51	Santa Maria de Dios	Tumbes				
	P-52	San Isidro	Tumbes
