**INFORME TÉCNICO N° A6751**

**EVALUACIÓN GEOLÓGICA-GEODINÁMICA  
EN EL CERRO INTIORKO Y LA QUEBRADA  
DEL RÍO SECO CARAMOLLE**

**Distrito Ciudad Nueva, provincia y departamento Tacna**

**Abril 2017**

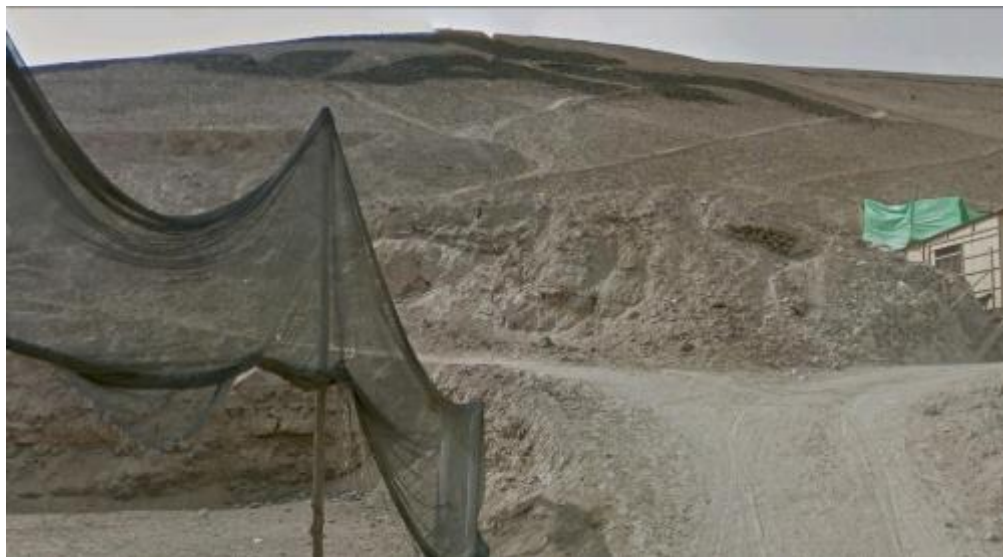
La mayor exposición de estos afloramientos en el área de estudio se presenta en ambas márgenes de la quebrada Caramolle y en los cerros Caramolle e Intiorko. Está constituido de tobas riolíticas a riolíticas, rocas volcánicas de color rosado, con niveles friables y macizos no estratificados poco fracturado, con presencia en algunos niveles de pómez. Se encuentra suprayaciendo a la Formación Moquegua Superior (PN-mo\_s) en discordancia paralela (foto 1). Gran parte de las viviendas de los sectores 1, 5, 10, 11, 14 y 15 se ubican sobre estos afloramientos.

Foto 1. Ignimbritas de color rosado en el cerro Intiorko (tomada de Google Earth).

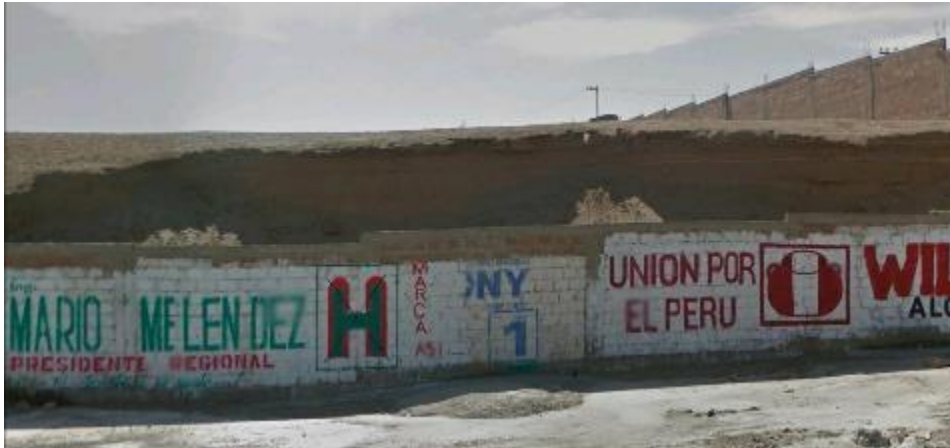
Depósitos de cenizas y tufo volcánico del Huaynaputina que forman un manto delgado discontinuo, encima de las terrazas y depósitos de piedemonte cuaternarios. A lo largo del valle a aproximadamente a 50 m sobre el nivel del río Caplina con espesor menor a 40 m. Litológicamente la ceniza volcánica consiste en polvo suelto de color blanco o rosado con fragmentos de pómez blanca y cristalitas de cuarzo bipiramidal (fotos 2 y 3).

Foto 2. Vista de depósitos de ceniza en la Av. Circunvalación Norte, sector Parque Industrial (tomada de Google Earth).

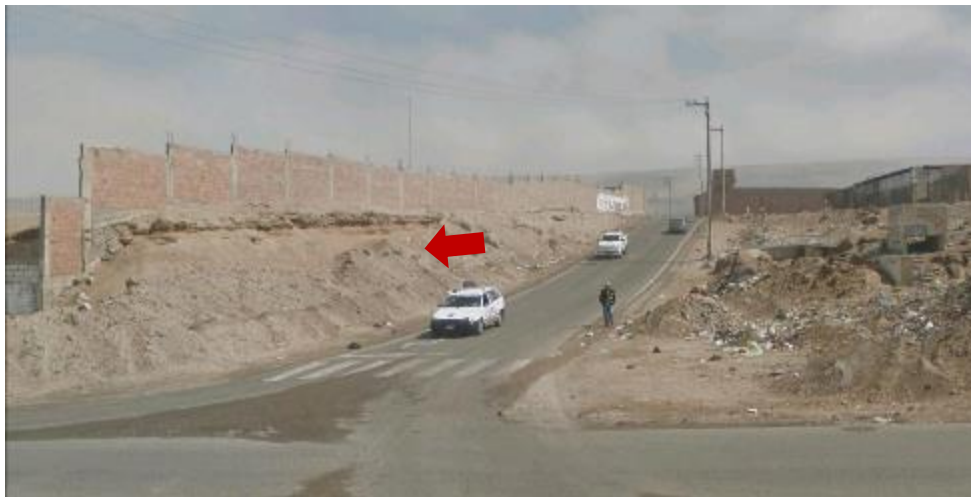
Fotos 3. Vistas de depósitos de ceniza en el cruce de la Av. Circunvalación Norte y Circunvalación Este, sector Parque Industrial (tomada de Google Earth).

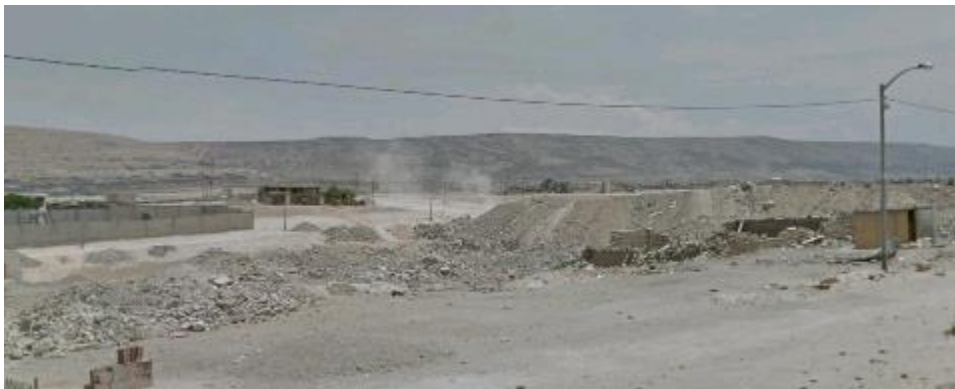
Dentro de este tipo de depósito están incluidos aquellos generados por el hombre conformados por desmonte (escombros de viviendas y canteras abandonadas) y basurales. Cabe mencionar que algunas viviendas se encuentran asentadas sobre depósitos de desmonte, los cuales han rellenado parcialmente (foto 4).

Foto 4. Desmontes de escombros arrojados para rellenar quebradas antiguas (tomada de Google Earth).

- Realizar limpieza del cauce de la quebrada Río Seco Caramolle y prohibir el arrojo de desmonte y basura.

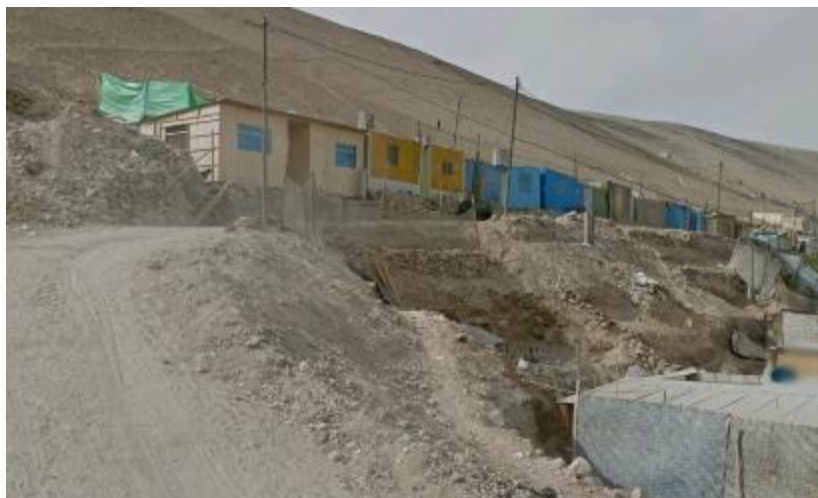
En la parte inferior del cerro Intiorko se tienen antiguas caídas de rocas, donde también se han edificado viviendas. En las laderas se observan bloques suspendidos que pueden ceder ante un movimiento sísmico, por ello los moradores, han construido muros de contención y otras estructuras (pircas artesanales sin asesoramiento), que pueden ceder y caer cuesta abajo, lo cual afectaría las viviendas ubicadas en la parte inferior (foto 5). Estos últimos representan riesgos “construidos” por la misma población.

Foto 5. Viviendas de material precario ubicadas en las faldas del cerro Intiorko (tomada de Google Earth).

- Se recomienda realizar un estudio de suelos para temas de cimentación.
- Por su alta susceptibilidad a generar caídas de rocas en caso de sismos; las autoridades deben emitir ordenanzas prohibiendo que se construyan viviendas en zonas de alto peligro por movimientos en masa y suelos de mala calidad.

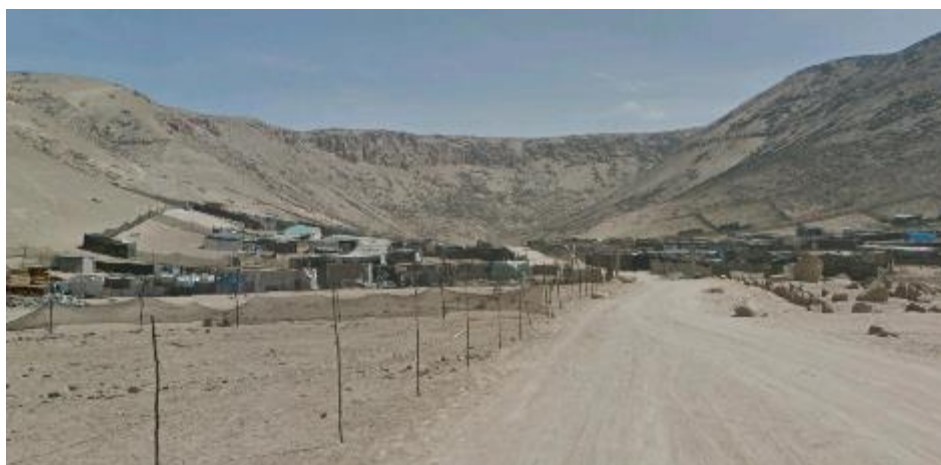
Si bien es cierto, las precipitaciones pluviales se presentan de carácter excepcional en estos sectores, su recurrencia no es frecuente, pero se tienen evidencias de reactivación en los depósitos acumulados en el cauce de la quebrada producto de antiguos flujos. El cauce actual de la quebrada se encuentra obstruido por la ocupación de granjas y viviendas del distrito Ciudad Nueva (foto 6). Las laderas de la quebrada son inestables porque contiene material suelto. Todo ello compromete la seguridad física en el sector.

Debido a la ausencia de obras que minimicen el efecto de un flujo de lodo o detritos, ante un posible evento o avenida extrema que se podría desplazar por la quebrada Caramolle, se incrementa el grado de vulnerabilidad en la zona.

Foto 6. Vista aguas arriba de la quebrada Río Seco Caramolle obstruida por la construcción de viviendas y granjas de cerdo y aves; las vertientes en ambas márgenes de la quebrada presentan depósitos de caída de rocas que aportan material al cauce de la quebrada (tomada del Google Earth).

- Es necesario reubicar las viviendas y granjas ubicadas en el cauce de la quebrada Río Seco Caramolle en peligro por la probabilidad de ocurrencia de flujos de lodo en caso de lluvias excepcionales.

- Colocar disipadores de energía en el cauce de la quebrada, mediante diques transversales (enrocado) y canalización del cauce con muros escalonados utilizando bloques de rocas para mitigar los efectos ante la ocurrencia de un flujo de lodos excepcional. Esto requiere adicionalmente de un levantamiento topográfico de detalle en la zona para la ubicación de: estructuras de disipación (espaciamiento) y canalización de la quebrada (ancho y longitud estimados).

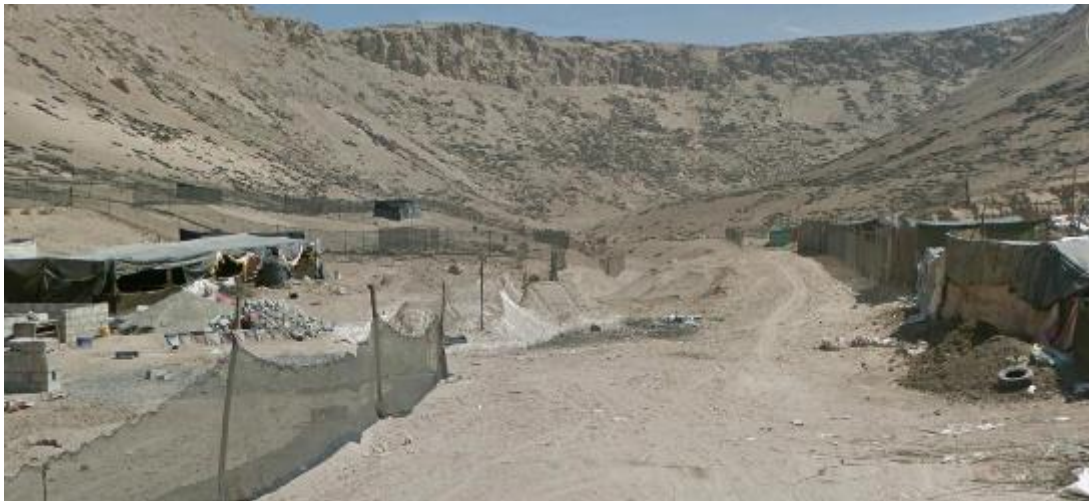
Por las condiciones intrínsecas de los materiales presentes en el área; como rocas fracturadas, con diaclasamiento a favor de la pendiente, así como material suelto en la ladera (inestable), el área de estudio es de alta susceptibilidad a los movimientos en masa: derrumbes y caída de rocas. Estas condiciones se aprecian en las laderas de los cerros La Cripia y Caramolle, en ambas márgenes de la quebrada Caramolle. La ocurrencia de estos eventos podría afectar a las viviendas y granjas ubicadas al pie de los canchales de detritos (fotos 7 y 8).

Foto 7. Derrumbe en forma de canchales de detritos en el talud natural en ambas márgenes de la quebrada Río Seco Caramolle.

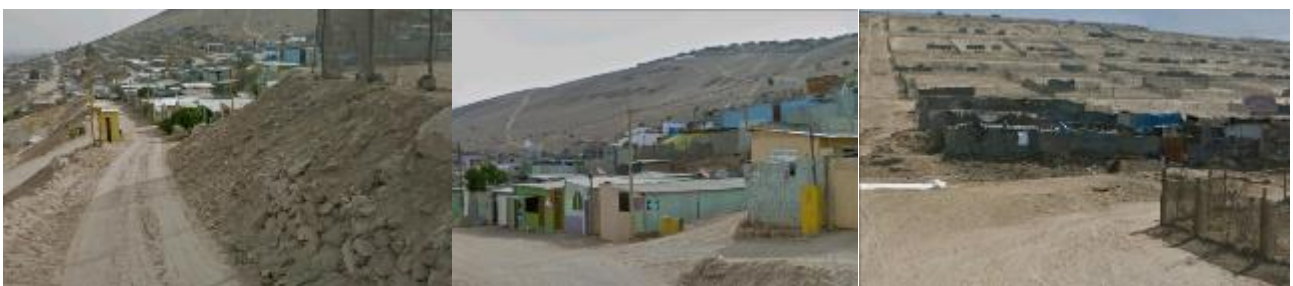
Foto 8. Viviendas ubicadas en la ladera del cerro Intiorko (tomada de Google Earth). En caso de sismos las pircas y los bloques suspendidos en las laderas del cerro Intiorko pueden ceder y afectar a las viviendas que se encuentran en la parte inferior. Si a esto le sumamos la mala calidad de suelo, pueden colapsar algunas viviendas.

- Realizar bancadas y colocar muros de contención, con supervisión técnica, en laderas del cerro Intiorko.
- Mantenimiento y en algunos casos la instalación del sistema de agua potable y la red de desagüe para evitar posibles fugas que puedan acelerar procesos como derrumbes.

- Desarrollar campañas de forestación (plantas nativas) en laderas del cerro Intiorko.
- Implementar y promover una cultura de prevención de desastres (señalización de rutas de escape y zonas seguras, simulacros con la población, etc.), mediante charlas y talleres de sensibilización ante peligros geológicos, en los diferentes niveles de la población de los sectores 1, 5, 10, 11, 14, 15 y poblaciones vecinas del distrito Ciudad Nueva.
