INFORME DE EVALUACIÓN DE RIESGO POR INUNDACIÓN PLUVIAL EN EL AREA DE INFLUENCIA DEL DISTRITO DE VEINTISÉIS DE OCTUBRE, PROVINCIA Y DEPARTAMENTO DE PIURA

JULIO - 2017

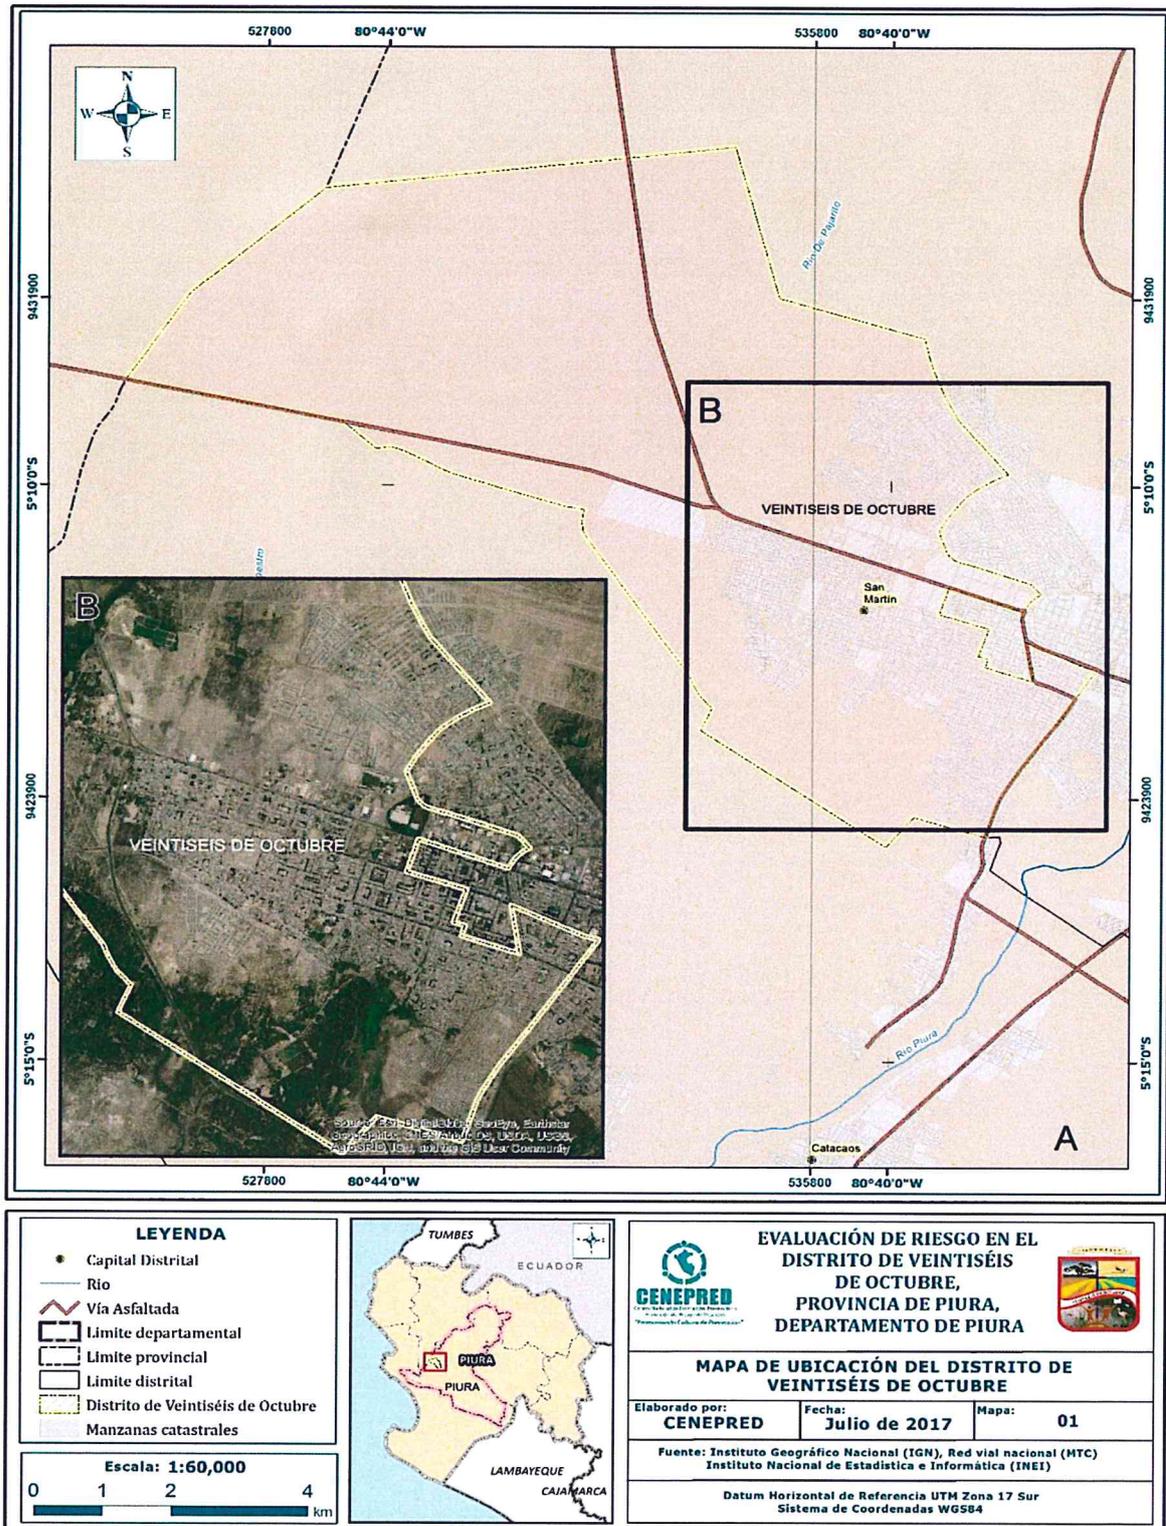
Figura 1. Mapa de ubicación del distrito de Veintiséis de Octubre.

Según la Figura 1, se puede apreciar que en el punto "A" corresponde al mapa de ubicación del distrito de Veintiséis de Octubre, mientras que en el "B" corresponde al mapa de ubicación del área en influencia del distrito de Veintiséis de Octubre para la evaluación del riesgo originados por inundación pluvial.

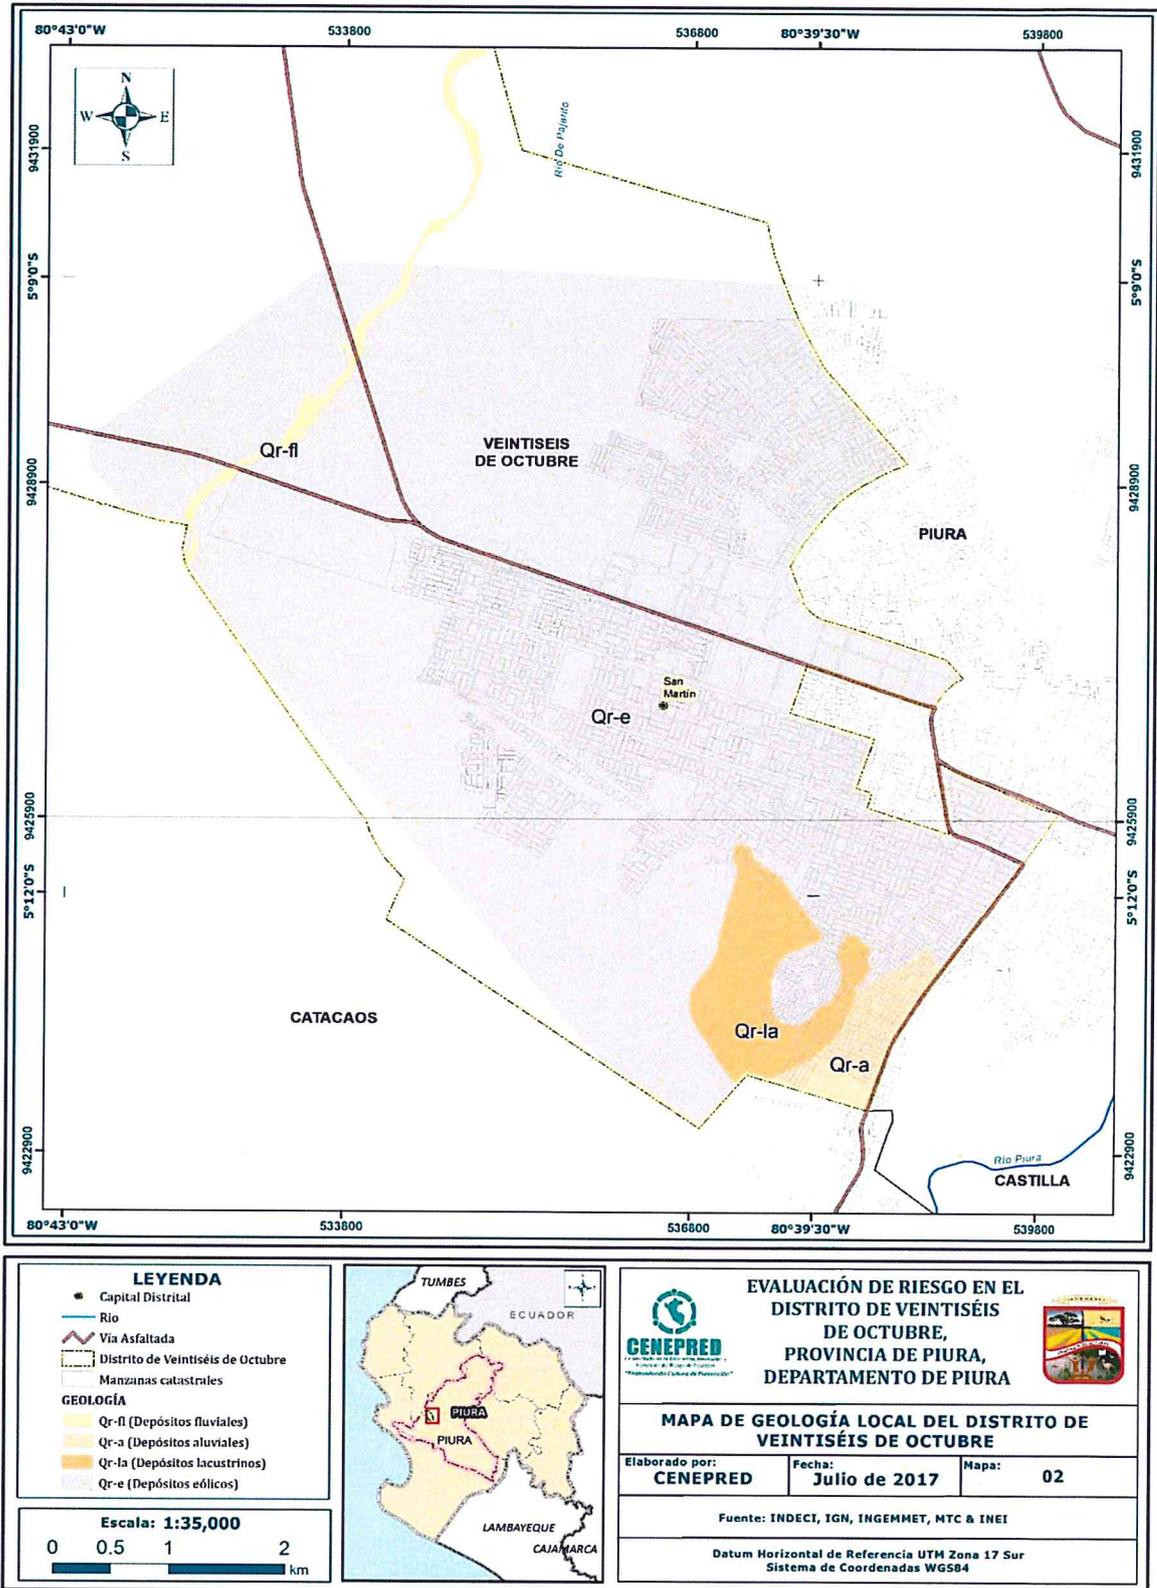
Figura 2. Mapa de Geología Local del distrito de Veintiséis de Octubre

Son los depósitos acumulados en el lecho inundable del río Piura; consisten de arenas pardo-amarillentas hacia la base que varían a un color gris claro en la superficie; localmente ocurren pequeños horizontes lentiformes de arcillas y limos de color marrón claro o pardo de plasticidad media; en conjunto estos depósitos no presentan consolidación alguna; su distribución es alargada y paralela al río, con una amplitud que oscila entre 100 y 600 metros.

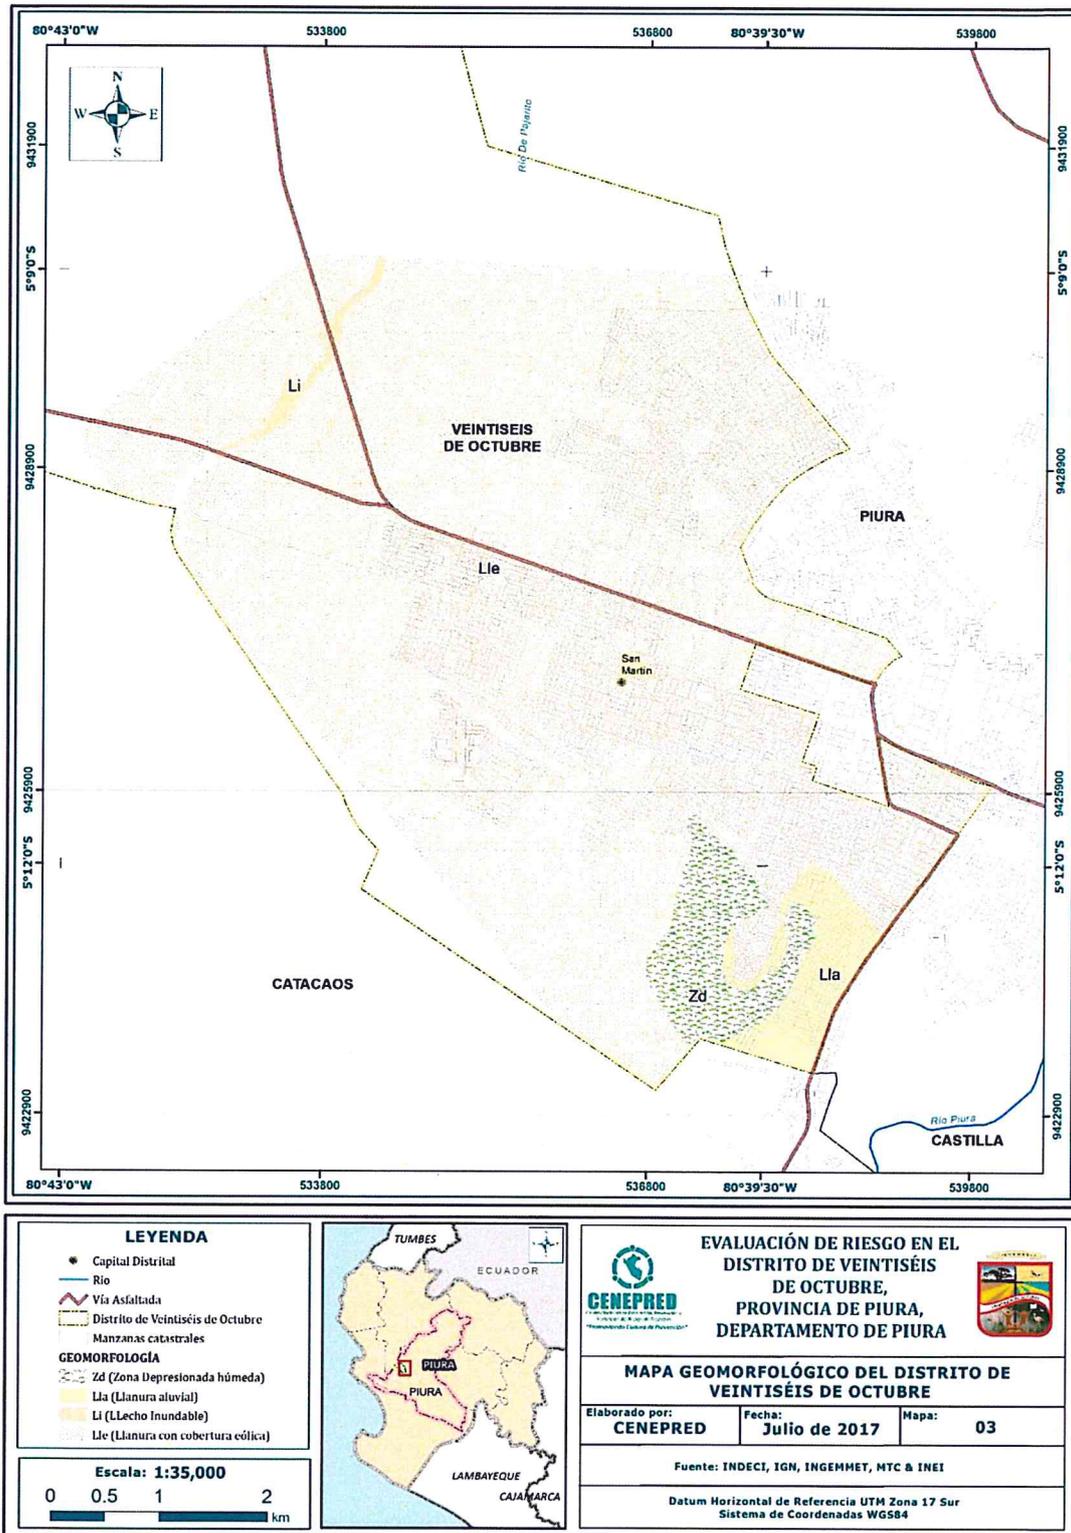
Figura 3. Mapa de Geomorfológico del distrito de Veintiséis de Octubre

Estas planicies se desarrollan sobre sedimentos aluviales antiguos que han sido elevados por un tectonismo moderno; son superficies que en general no presentan acciones erosivas importantes.

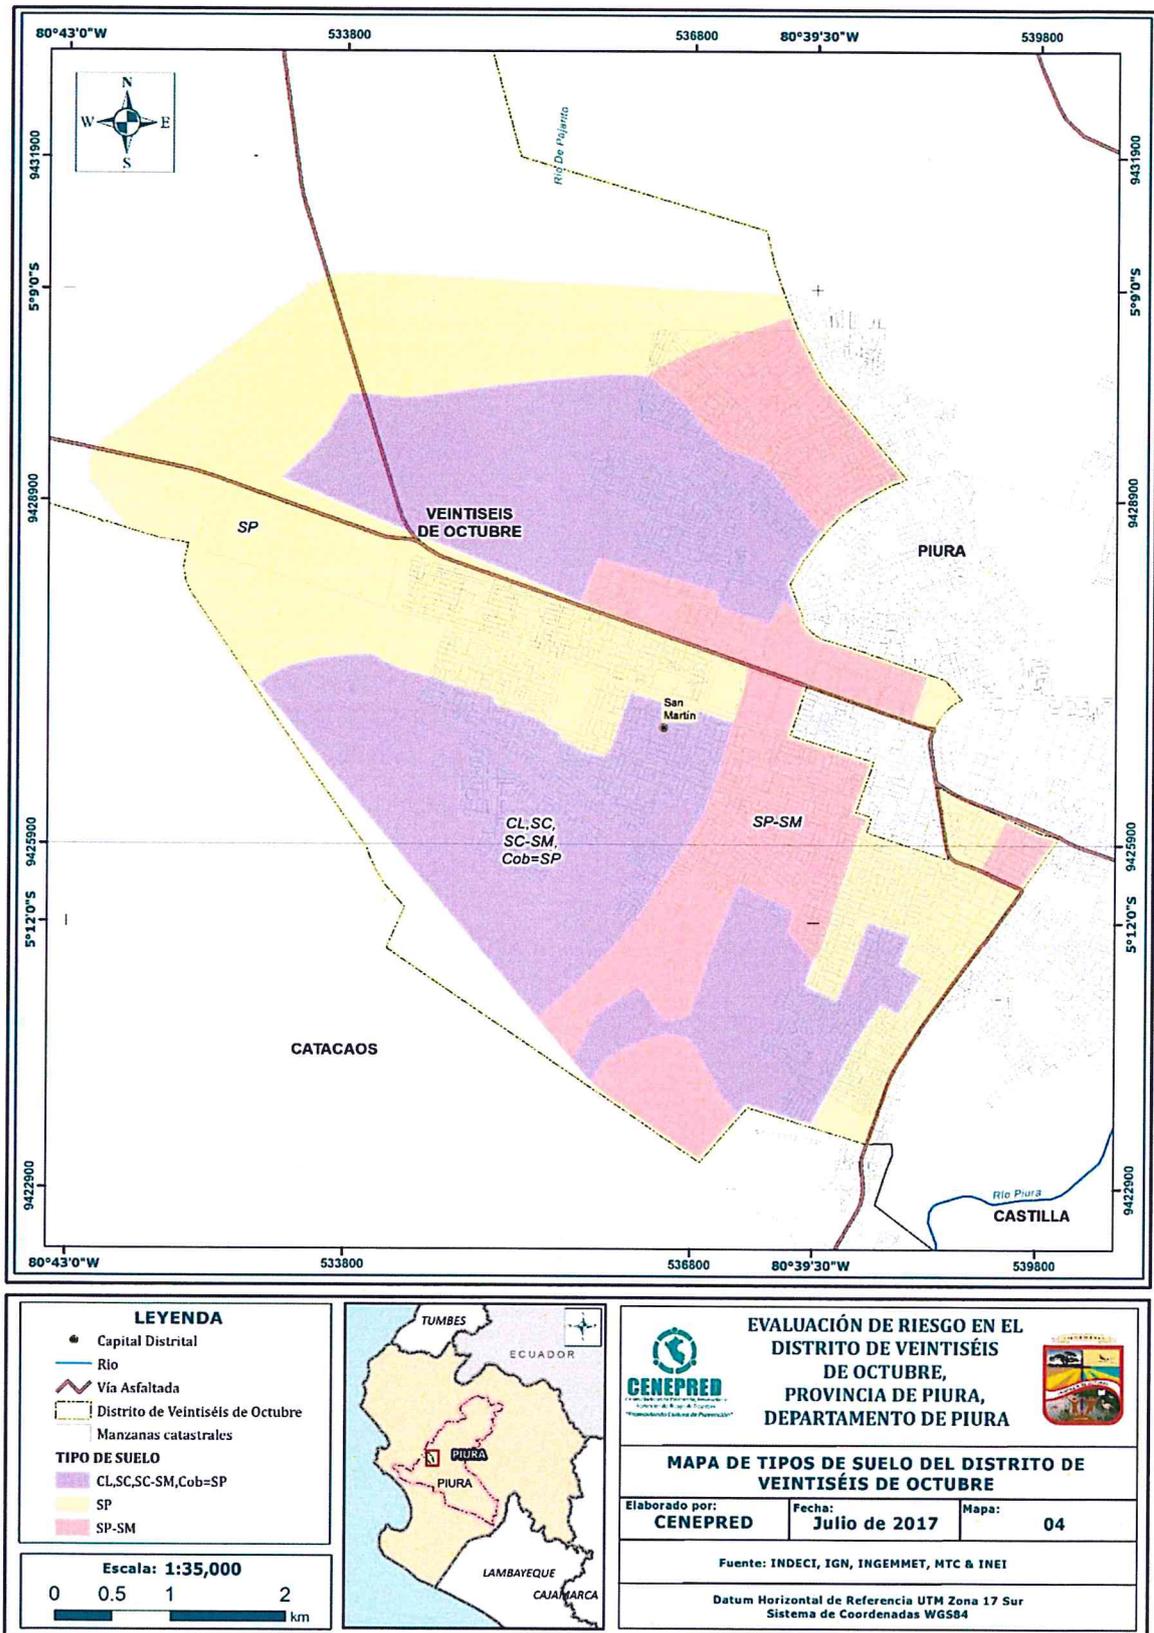
Figura 4. Mapa de Tipos de Suelo del distrito de Veintiséis de Octubre

En el sector Nor- Oeste de la ciudad de Piura se presentan afloramientos conspicuos de arenisca alterada que originan suelos arenosos de media a alta compacidad (SP, SP-SM) y cuya capacidad portante para una profundidad de cimentación igual a 1.20m. Se encuentra entre 1.00 Kg/cm² a 1.50 Kg/cm².

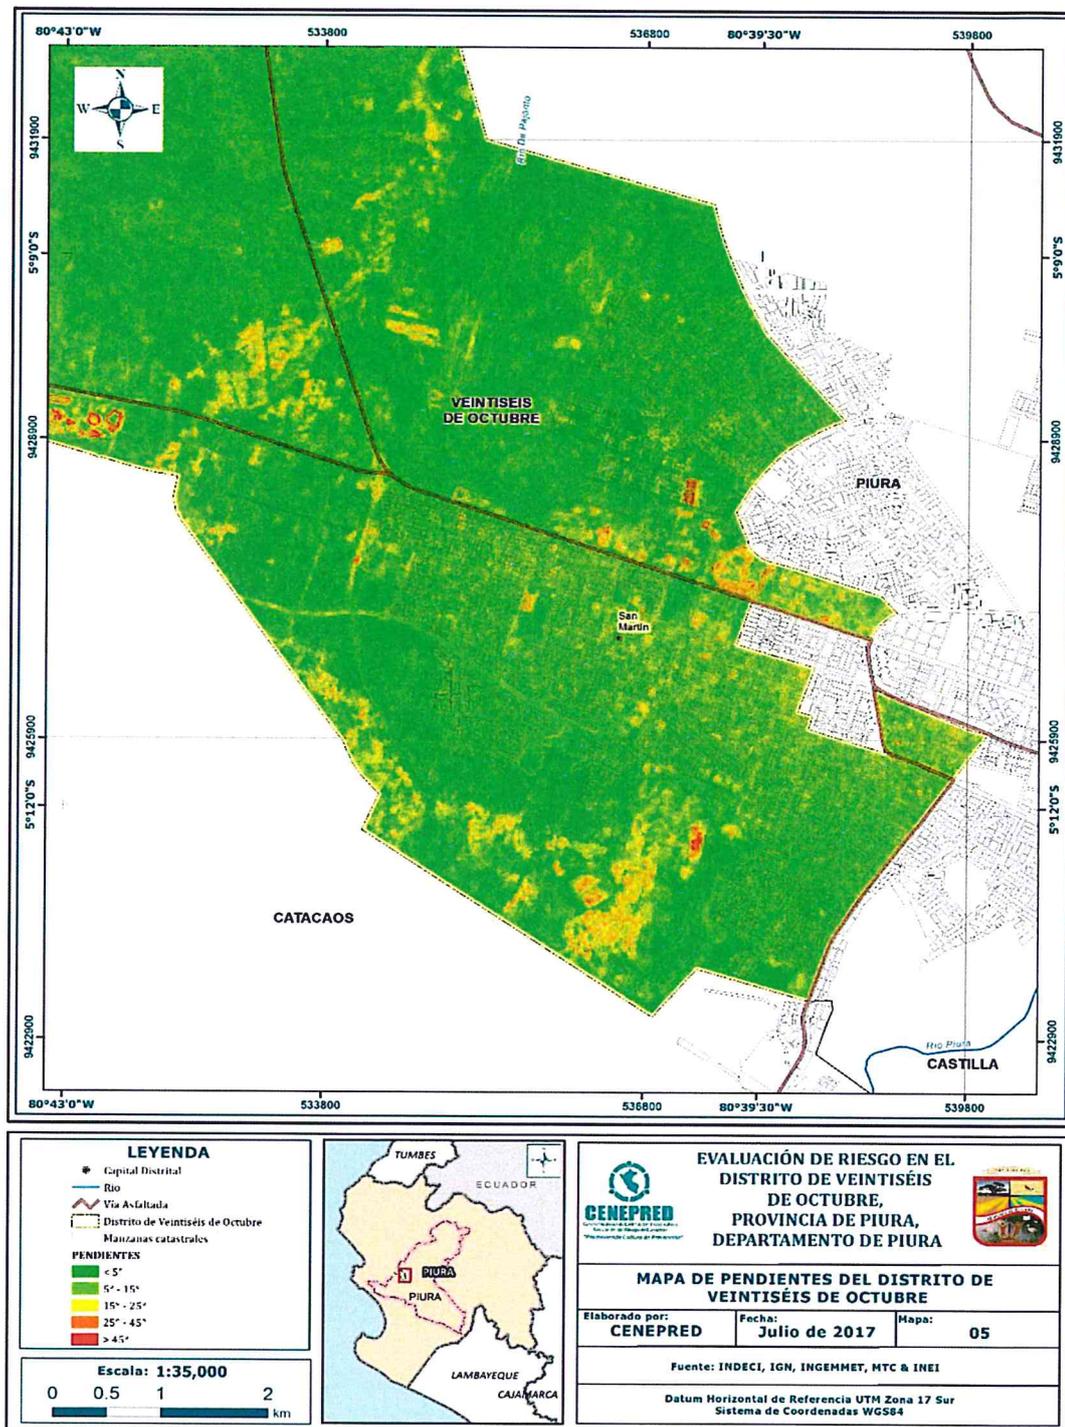
Figura 5. Mapa de Pendiente del distrito de Veintiséis de Octubre

La pendiente en la ciudad de Veintiséis de Octubre se caracteriza por ser llano y/o inclinados con pendiente suave, con presencia de pendiente moderada, y pendiente fuerte en muy pocos sectores.

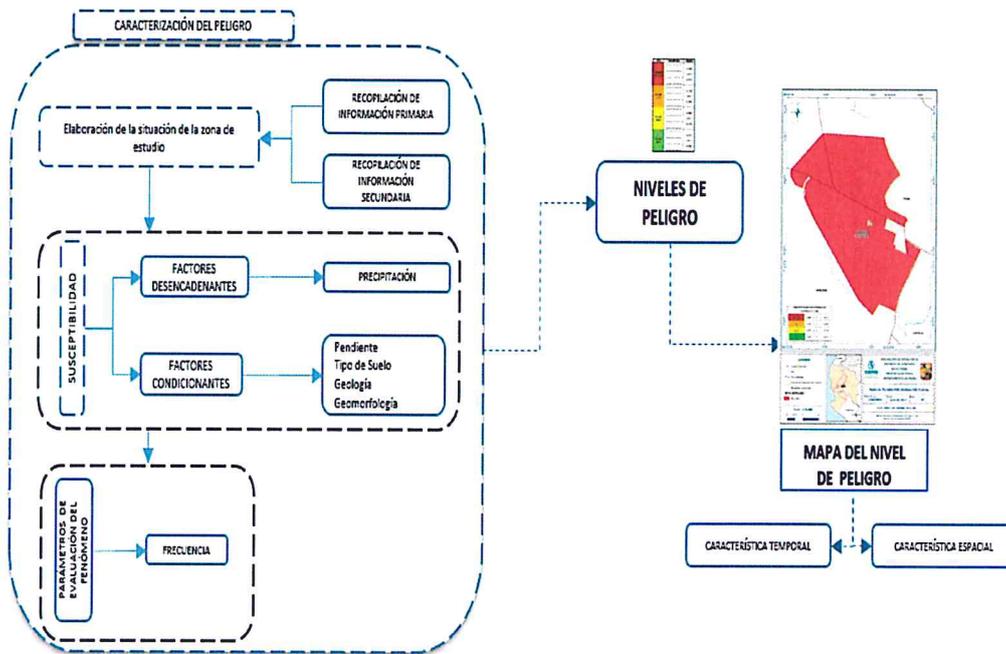
Gráfico 10. Metodología general para determinar el nivel de peligrosidad

Para determinar el nivel de peligrosidad por el fenómeno de inundación pluvial, se utilizó la siguiente metodología descrita en el gráfico 10.

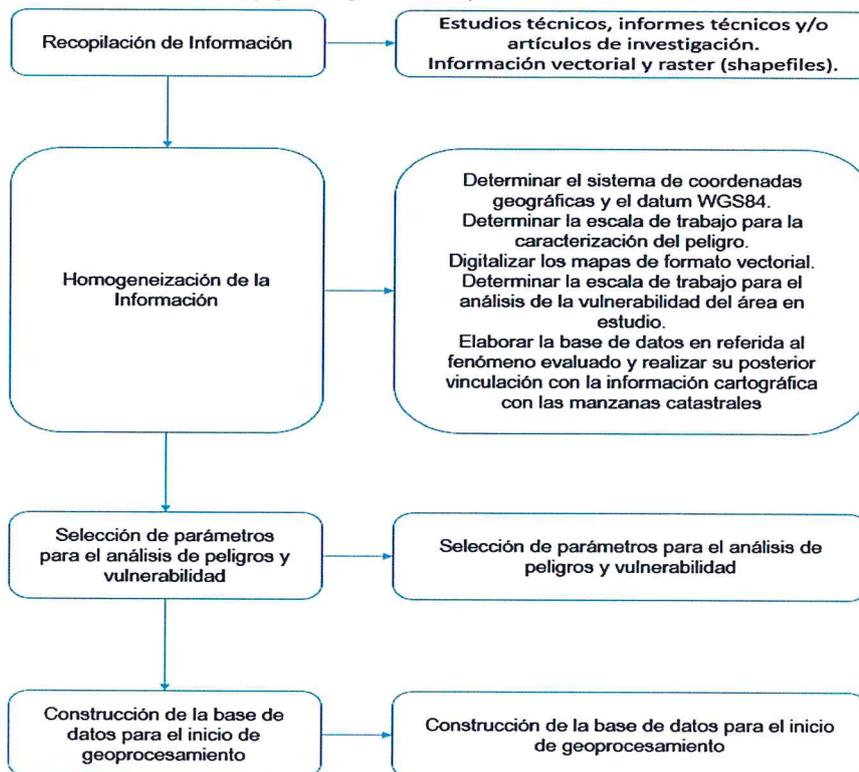
Gráfico 11. Flujograma general del proceso de análisis de información

Así también, se ha realizado el análisis de la información proporcionada de entidades técnicas-científicas y estudios publicados acerca de las zonas evaluadas.

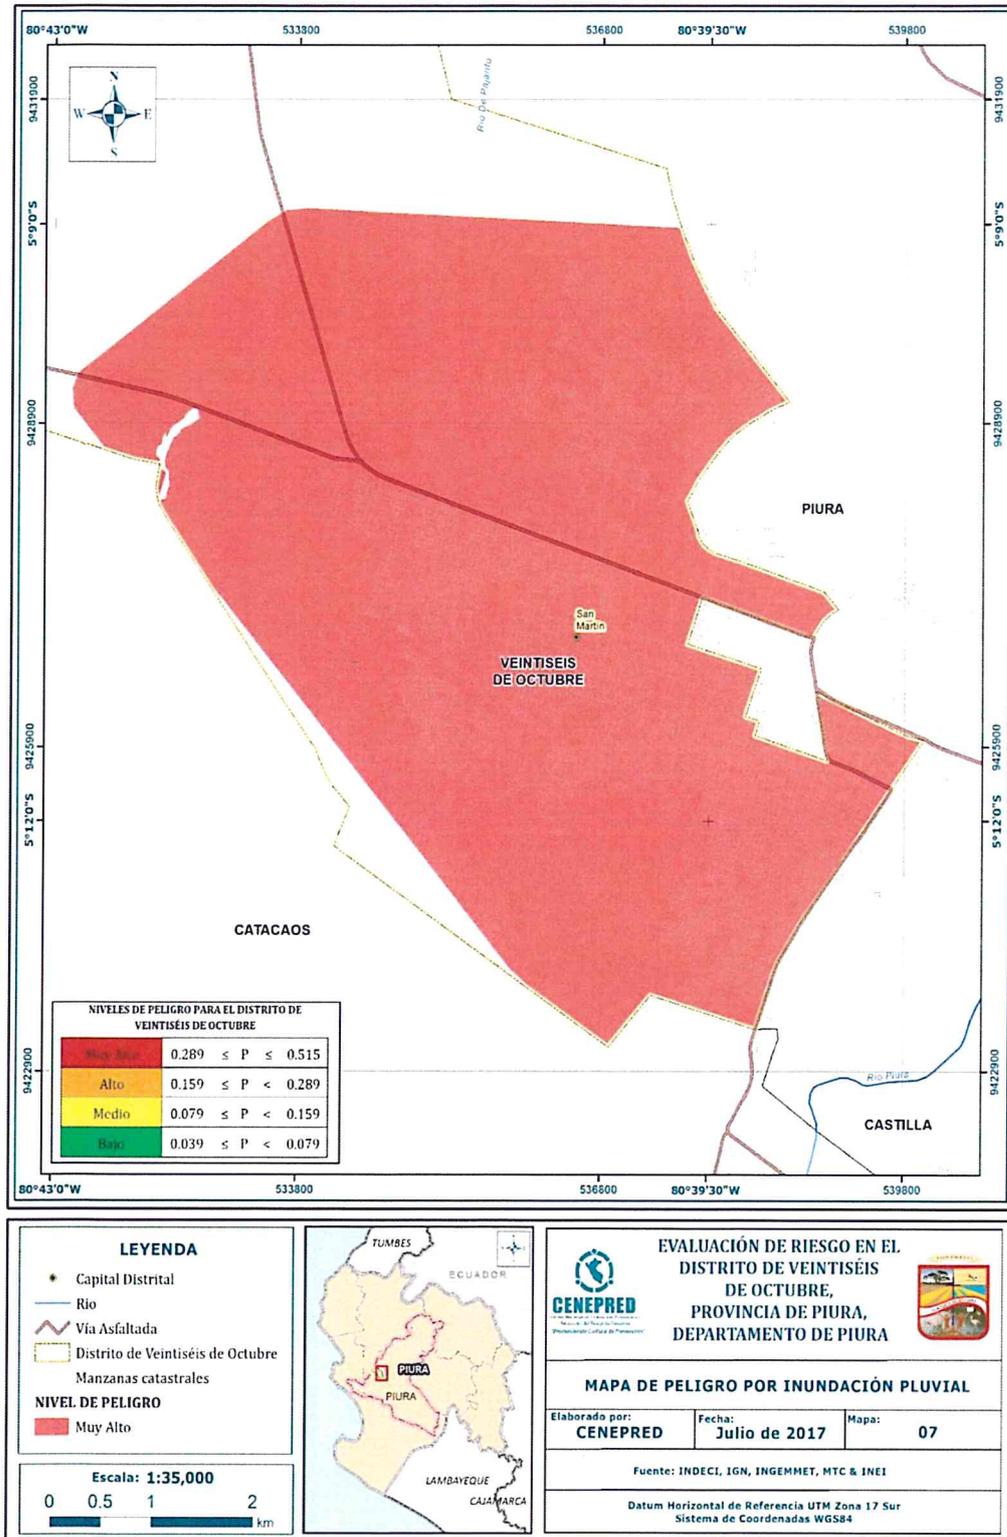
Figura 7. Mapa de Peligro por Inundación Pluvial

“Con una Precipitación superior al Percentil 95, con tipo de suelo ML-CL y/o SP y geomorfología de planicie aluvial y/o lecho inundable, con pendientes menores de 15°, situado en depósitos fluviales, se produciría el desborde del río Piura e Inundaciones Pluviales en el centro poblado de Veintiséis de Octubre, ocasionando daños en los elementos expuestos en sus dimensiones social y económica”.

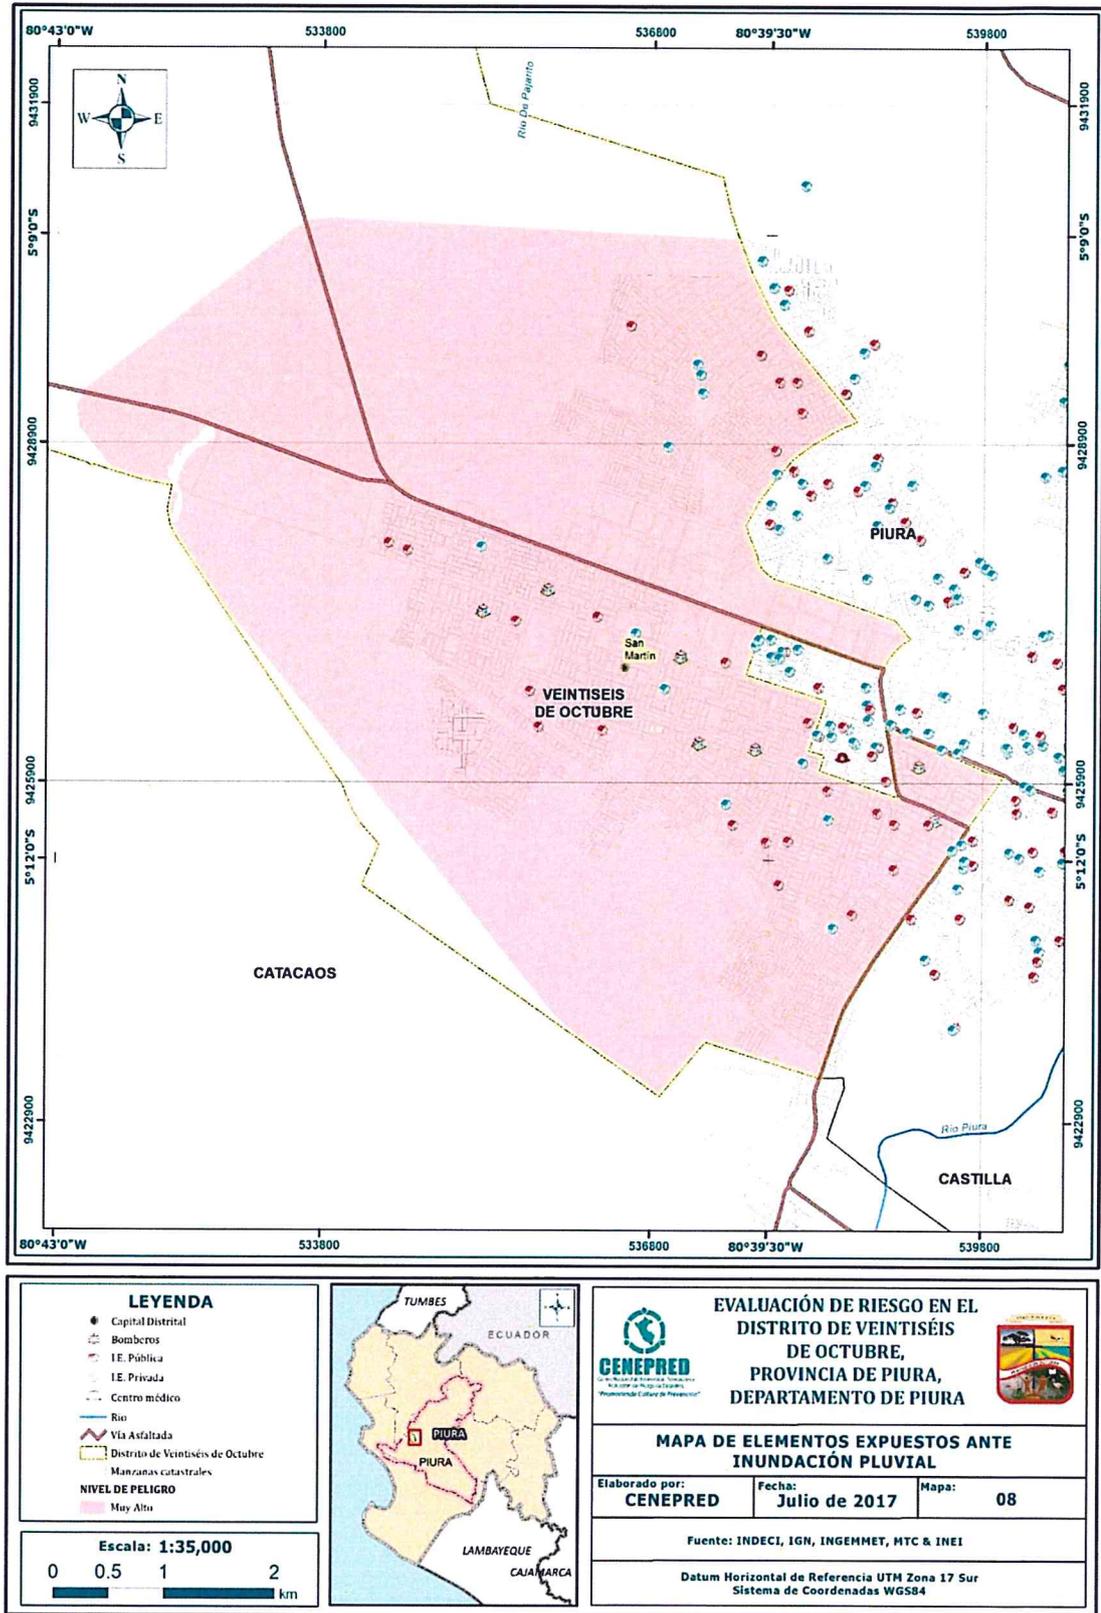
Figura 8. Mapa de elementos expuestos ante Inundación Pluvial

Centro Poblado	Establecimiento de Salud	N° EE. SS
Talara (Veintiséis de Octubre)	Centros de Salud	2
	Hospital	1
Total		3

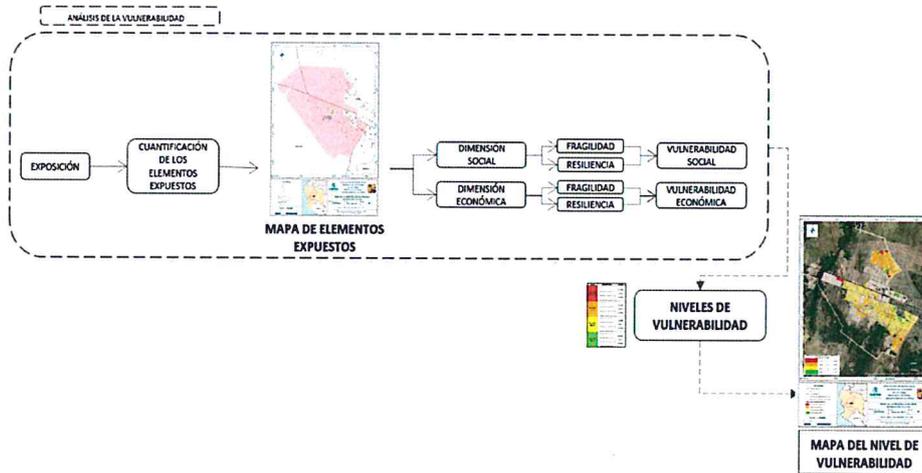
Gráfico 10. Metodología del análisis de la vulnerabilidad.

Para realizar el análisis de vulnerabilidad, se utiliza la siguiente metodología como se muestra en el Grafico 10.

Para determinar los niveles de vulnerabilidad en el área de influencia del distrito de Veintiséis de Octubre, se ha considerado realizar el análisis de los factores de la vulnerabilidad en la dimensión social y económica, utilizando los parámetros para ambos casos.

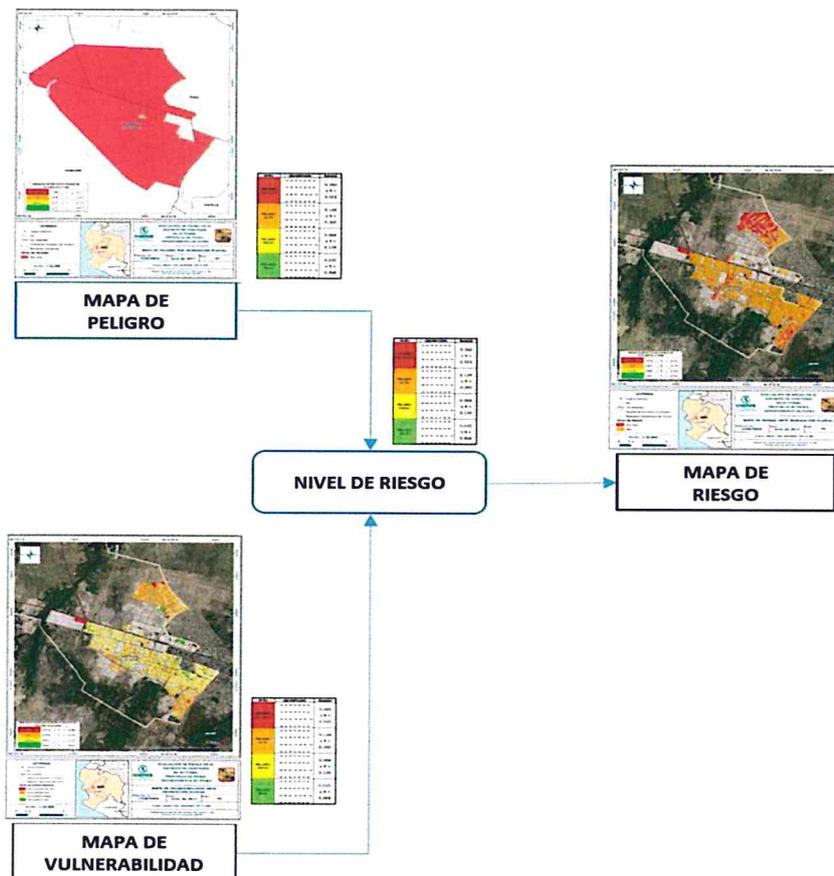
Gráfico 12. Flujograma para estimar los niveles del riesgo

Para determinar el cálculo del riesgo de la zona de influencia, se utiliza el siguiente procedimiento:
